GEBOUW 320  
HEMBRUGTERREIN TE  
ZAANDAM

EEN VERKENNEND KLEURONDERZOEK NAAR DE  
OORSPRONKELIJKE AFWERKING VAN HET INTERIEUR EN  
EXTERIEUR

Op verzoek van Ten Brinke Vastgoedontwikkeling B.V. is een kleuronderzoek gedaan naar het interieur en exterieur van Gebouw 320 op het Hembrugterrein te Zaandam.

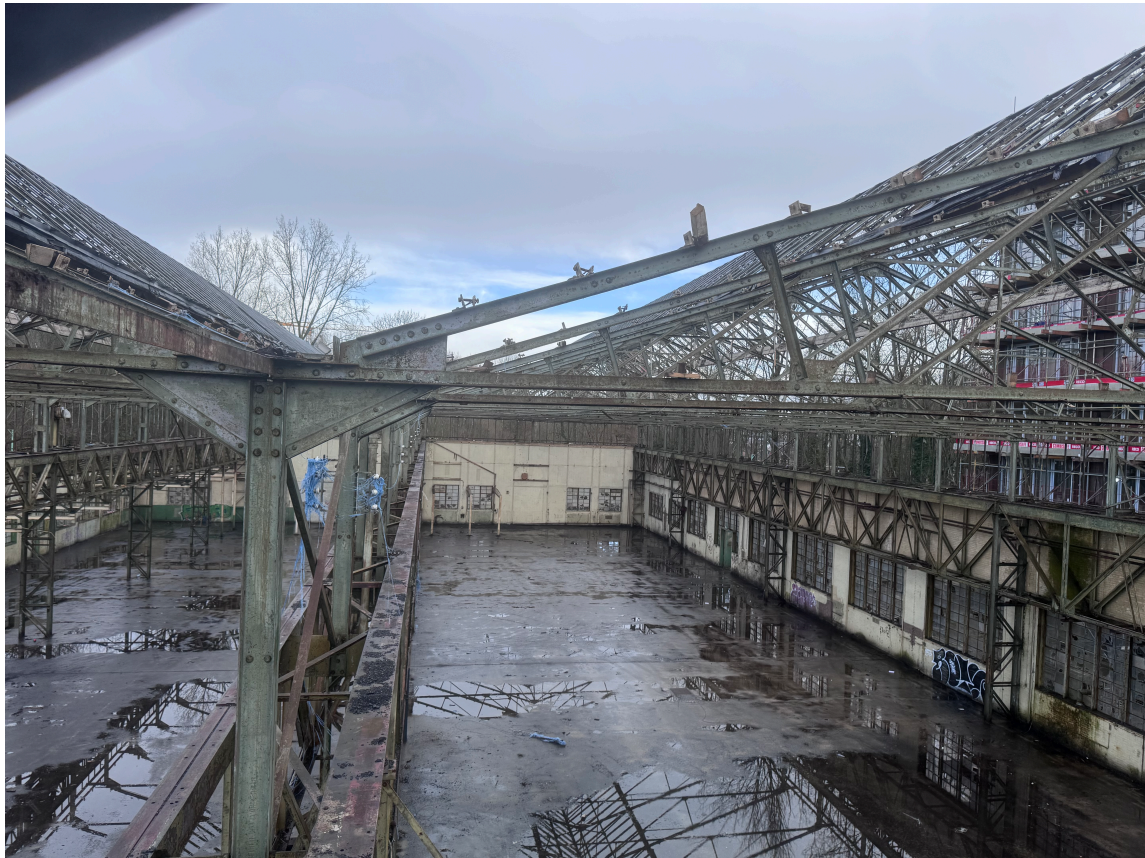
Interieur gebouw 320 na ontmanteling dak, dd. 2026

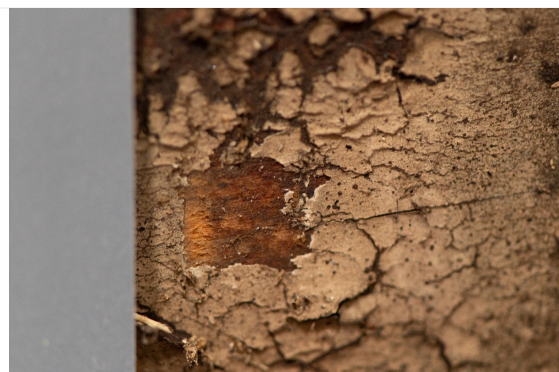
Onderzijde dakbeschot binnenzijde

Het houten dak is oorspronkelijk blank afgewerkt. Resten van een roodbruine transparante afwerking zijn nog zichtbaar op het hout. Dit is waarschijnlijk de oorspronkelijke afwerking. Op het transparante roodbruin ligt een lichtgele verflaag. In de lichtgele afwerking is titaanwit met wat krijt geanalyseerd. In de overige verfmonsters komt titaanwit niet in de oorspronkelijke afwerkingen voor maar in de moderne overschilderingen. De aanwezigheid van titaanwit in de lichtgele verflaag duidt er dus op dat dit een latere overschildering is.

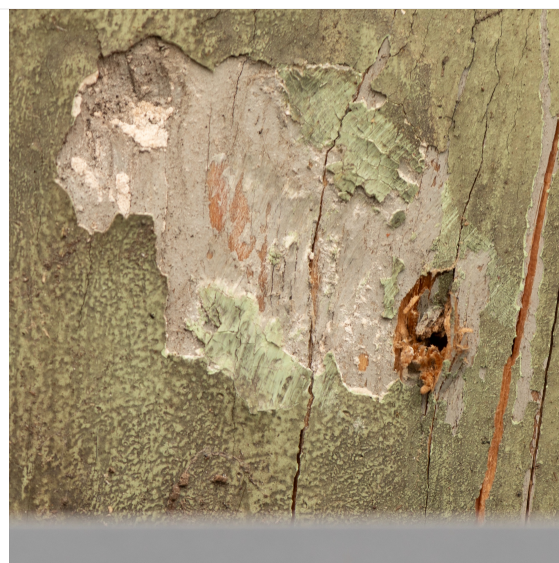
Binnenzijde houten deur

De houten deuren en het dakbeschot aan de binnenzijde zijn oorspronkelijk in een lichtgrijze kleur geschilderd.

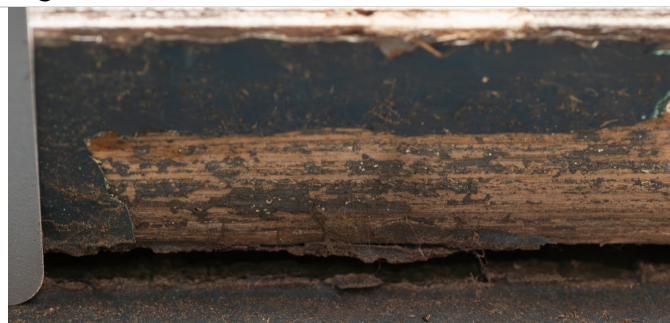
Stratigrafie onderzijde houten geveldelen

De voorzijde van het houten draagt helaas geen historische verf meer. Aan de onderzijde, wat meer verscholen ligt t.o.v. de weersinvloeden is nog een restant gevonden van een zwarte afwerking.

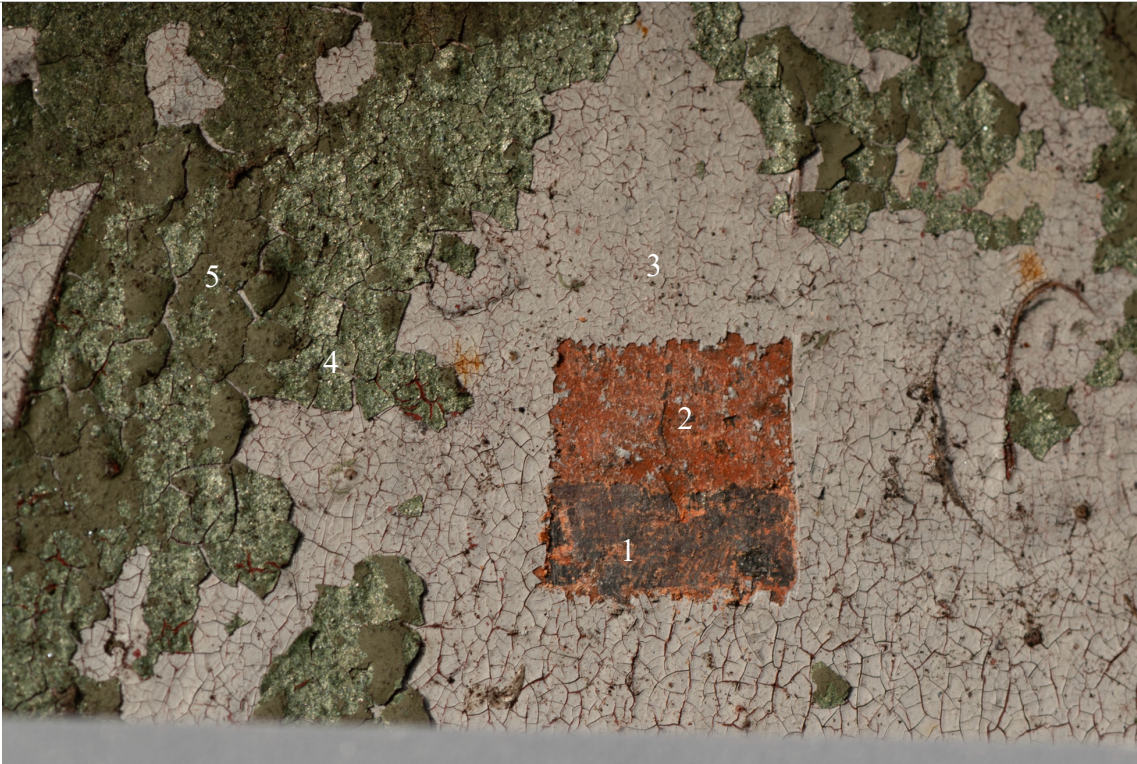
<table><tr><th>fase</th><th>laag</th><th>kleur</th><th>beschrijving</th></tr><tr><td>II</td><td>5</td><td>mosgroen</td><td>afwerking</td></tr><tr><td>I</td><td>4</td><td>glimmend mosgroen</td><td>afwerking</td></tr><tr><td></td><td>3</td><td>lichtgrijs</td><td>afwerking</td></tr><tr><td></td><td>2</td><td>oranje</td><td>loodmenie</td></tr><tr><td></td><td>1</td><td>zwart</td><td>fabriekslaag</td></tr><tr><td></td><td>0</td><td>metaal</td><td>ondergrond</td></tr></table>

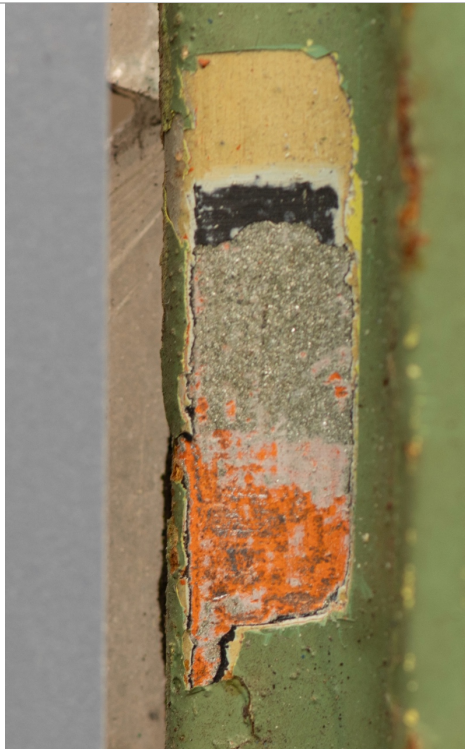
<table><tr><th>fase</th><th>laag</th><th>kleur</th><th>beschrijving</th></tr><tr><td>III</td><td>7</td><td>geel</td><td>afwerking</td></tr><tr><td></td><td>6</td><td>lichtgrijs</td><td>grondering</td></tr><tr><td>II</td><td>5</td><td>zwart</td><td>koolstofzwart, omber, zinkwit, loodwit en titaanwit</td></tr><tr><td rowspan="5">I</td><td>4</td><td>mosgroen</td><td>chroomgeel, Pruisischblauw, loodwit, aluminium schubben</td></tr><tr><td>3</td><td>lichtgrijs</td><td>zinkwit en loodwit</td></tr><tr><td>2</td><td>roodoranje</td><td>ijzeroxide, zinkwit en lood</td></tr><tr><td>1</td><td>oranje</td><td>ijzeroxide, zinkwit en lood</td></tr><tr><td colspan="4">opmerking: de groene afwerking van de stratigrafie is niet aanwezig in het verfmonster</td></tr></table>

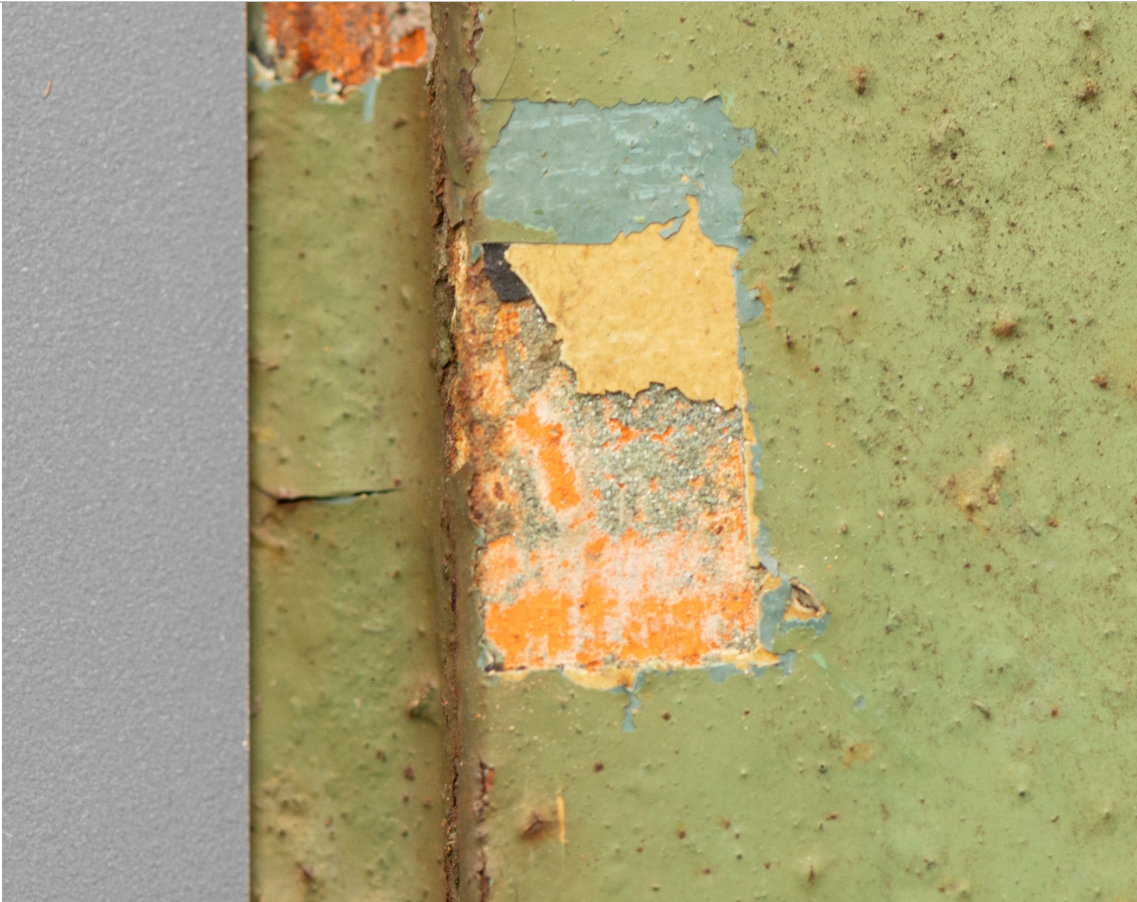
| NR: HZ-S03 | Uitvoering: ir Josefien Tegelaar | | | |

| Onderdeel: deur binnenzijde | Verfmonster: - | | | |
| Onderzoekslocatie: westgevel | Datum: 17 februari 2026 | | | |
| | fase | laag | kleur | beschrijving |
| | IV | 8 | lichtgroen | afwerking |
| | III | 7 | blauwgroen | afwerking |
| | II | 6 | geel | afwerking |
| | I | 4 | glimmend mosgroen | afwerking |

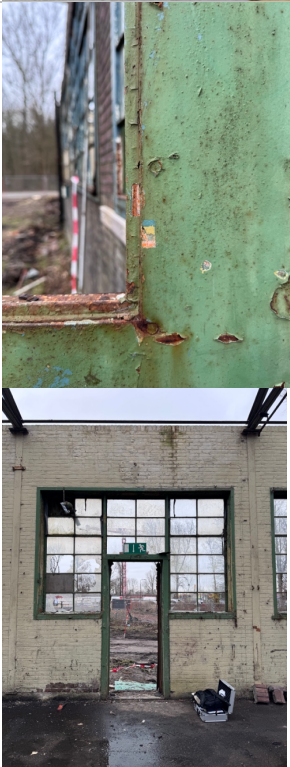
| | | 5 | lichtgeel | grondering |
| | | 3 | lichtgrijs | grondering |
| | | 2 | oranje | loodmenie |
| | | 1 | zwart | fabriekslaag |

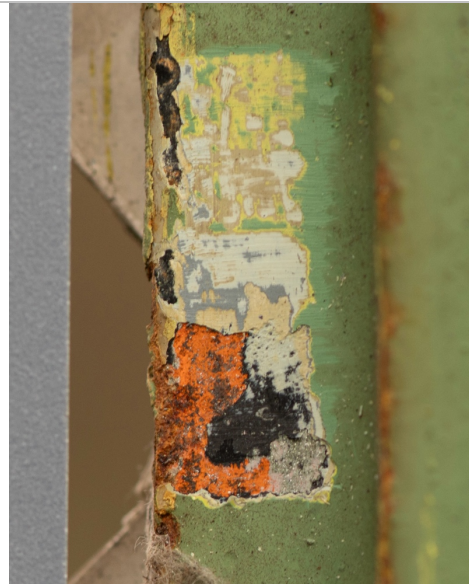
| NR: HZ-S04 | | Uitvoering: ir Josefien Tegelaar | | | |

| Onderdeel: ramen | | Verfmonster: - | | | |
| Onderzoekslokatie: westgevel | | Datum: 17 februari 2026 | | | |
| | fase | laag | kleur | beschrijving | |
| | V | 12 | groen | afwerking | |
| | IV | 10 | lichtbruin | afwerking | |
| | III | 7 | geel | afwerking | |
| | II | 5 | zwart | afwerking | |
| | I | 4 | glimmend mosgroen | afwerking | |

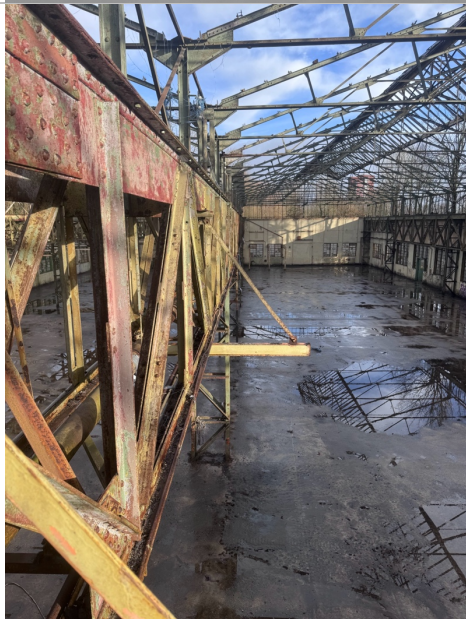
| NR: HZ-S05 | Uitvoering: ir Josefiën Tegelaar | | | |

| Onderdeel: vakwerkligger | Verfmonster: - | | | |
| | fase | laag | kleur | beschrijving |
| | II | 5 | mosgroen | afwerking |
| | I | 4 | glimmend<br>mosgroen | afwerking |
| | | 3 | lichtgrijs | grondering |

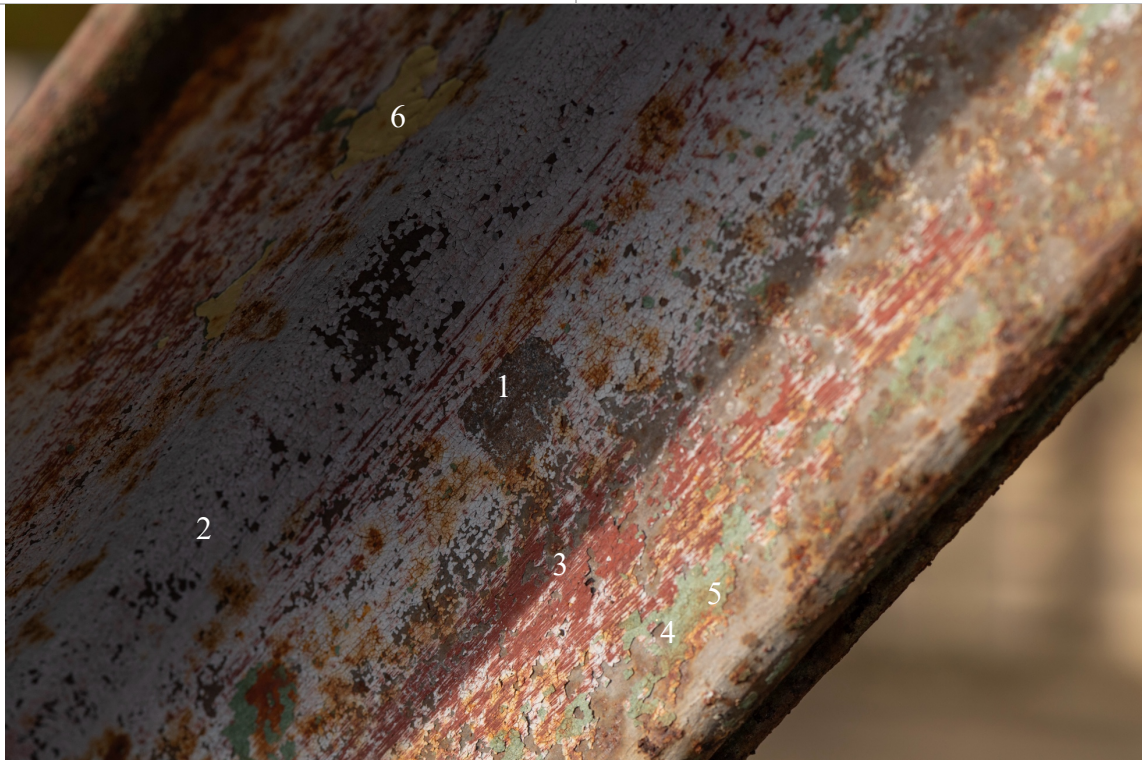
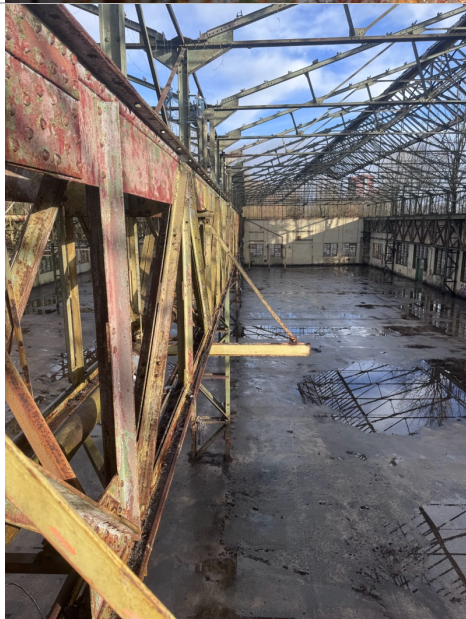
| NR: HZ-S06 | Uitvoering: ir Josefien Tegelaar |

| Onderdeel: hoofdconstructie | Verfmonster: - |

| fase | laag | kleur | beschrijving |
| III | 6 | lichtgeel | afwerking |
| II | 5 | mosgroen | afwerking |
| I | 4 | glimmend mosgroen | afwerking |
| | 3 | bruinrood | ijzermenie |

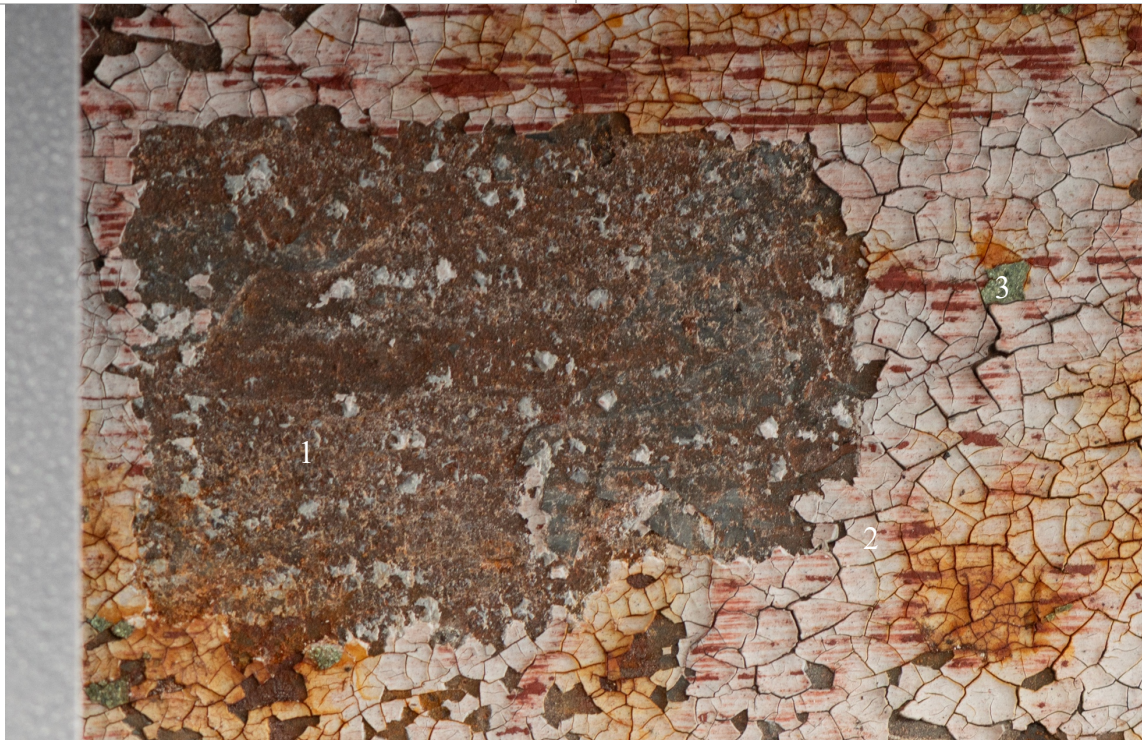
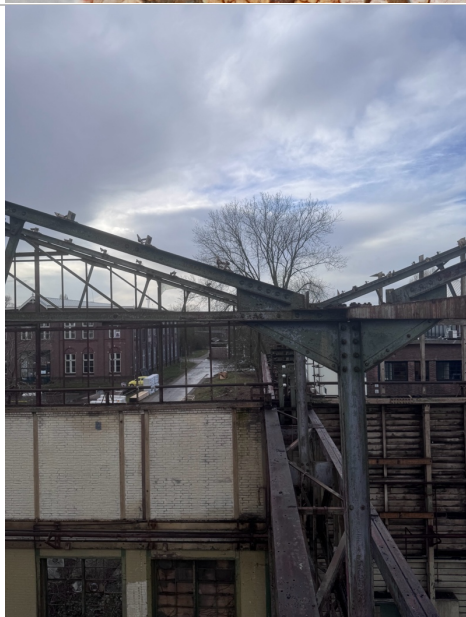
| NR: HZ-S07 | Uitvoering: ir Josefiën Tegelaar | | | |

| Onderdeel: spantconstructie tussen kolommen | Verfmonster: - | | | |
| | fase | laag | kleur | beschrijving |
| | I | 3 | glimmend<br>mosgroen | afwerking |
| | | 2 | lichtgrijs | grondering |
| | | 1 | zwart | fabriekslaag |

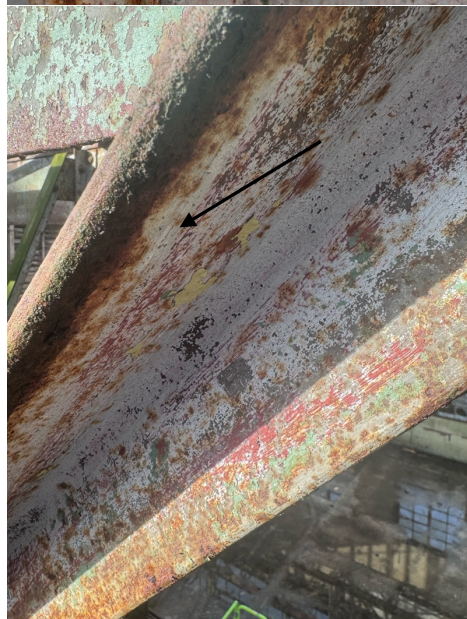
| NR: HZ-S08 | Uitvoering: ir Josefien Tegelaar | | | |

| Onderdeel: spantconstructie tussen kolommen | Verfmonster: - | | | |
| <br> | fase | laag | kleur | beschrijving |
| | II | 4 | lichtgeel | afwerking |
| | I | 3 | glimmend<br>mosgroen | afwerking |
| | | 2 | bruinrood | ijzermerie |

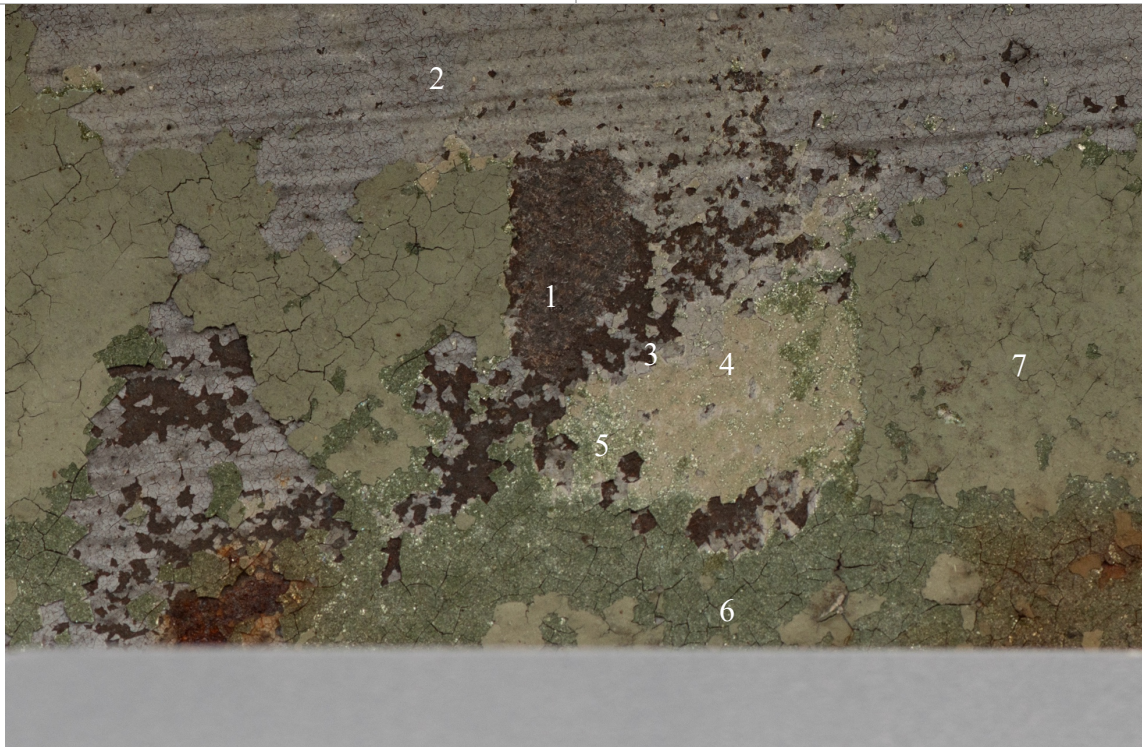
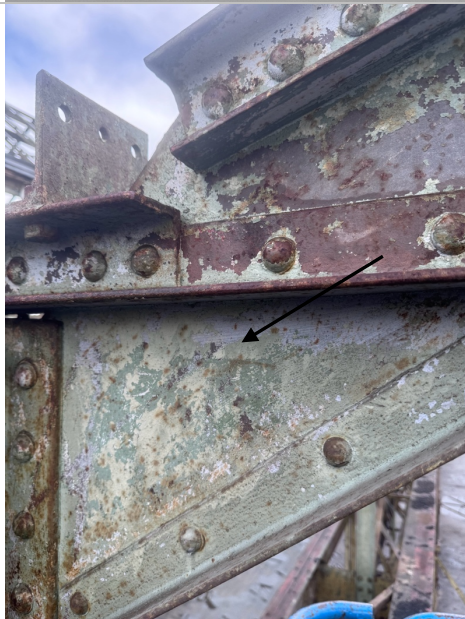
| NR: HZ-S09 | Uitvoering: ir Josefiën Tegelaar | | | |

| Onderdeel: hoofdconstructie | Verfmonster: - | | | |
| | fase | laag | kleur | beschrijving |
| | III | 7 | licht mosgroen | |
| | II | 6 | mosgroen | afwerking |
| | I | 5 | glimmend mosgroen | afwerking |
| | | 4 | licht mosgroen | opengekrabde verflaag |

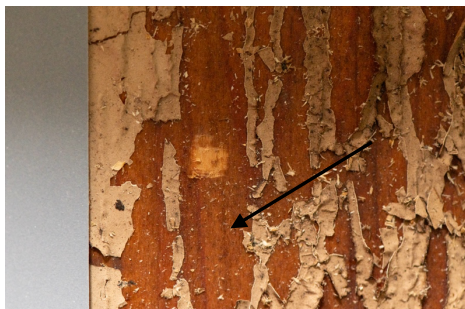
| NR: HZ-S015 | | Uitvoering: ir Josefiën Tegelaar | | |

| | II | 2 | lichtgeel | huidige afwerking |
| | I | 1 | roodbruin<br>transparant (zie pijl) | beits? |

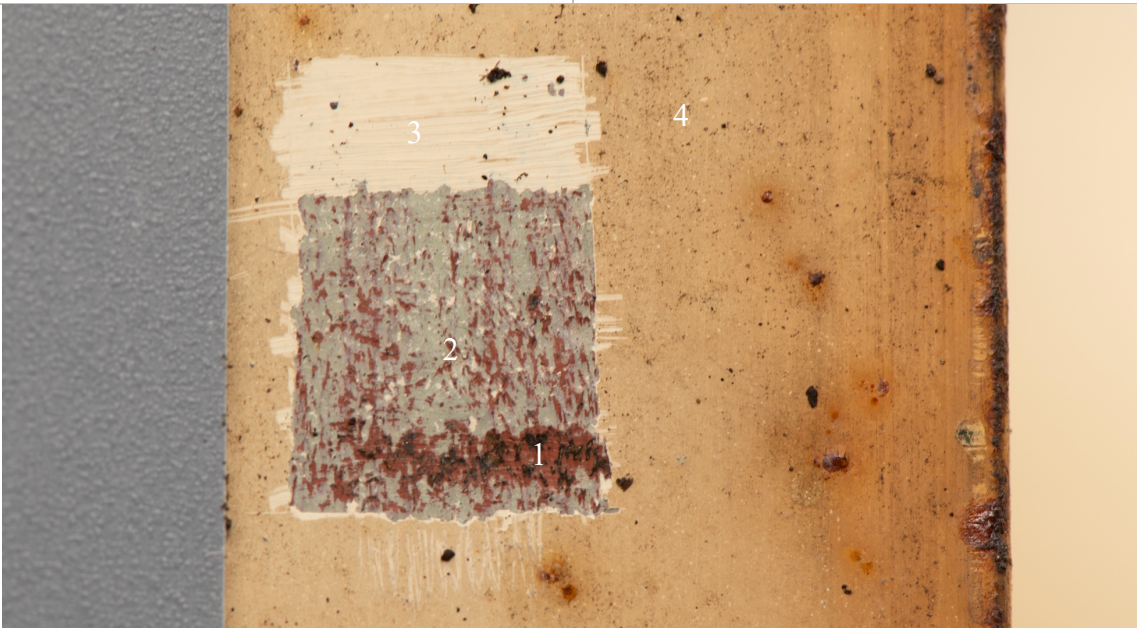
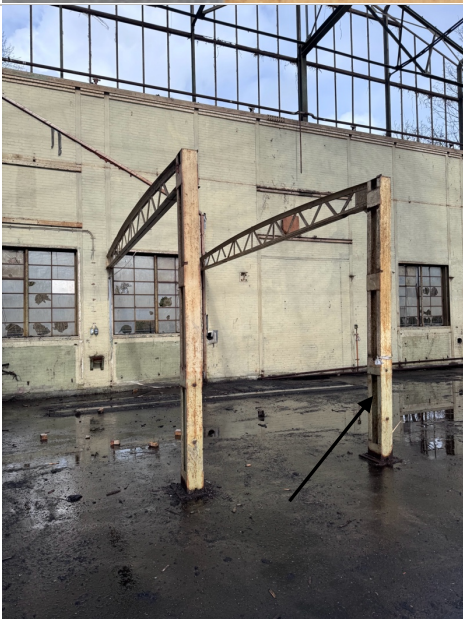
| NR: HZ-S019 | Uitvoering: ir Josefiën Tegelaar | | | |

De lage stalen constructie aan de noordgevelzijde (S019) en de stalen balken die onder de constructie van de laagbouw hangen (S012) dragen niet het oorspronkelijke afwerkingspakket en lijken later te zijn toegevoegd.

| Onderzoekslokatie: bij noordgevel | Datum: 17 februari 2026 | | | |
| | fase | laag | kleur | beschrijving |
| | II | 4 | lichtgeel | afwerking |
| | | 3 | lichtgeel | grondering |

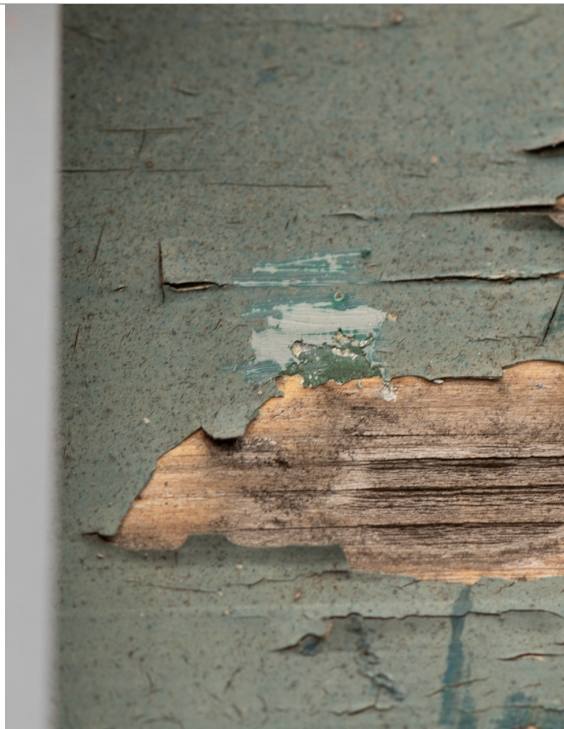
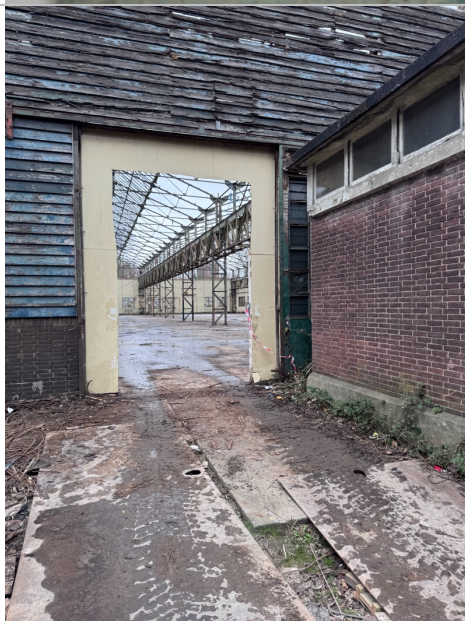
| NR: HZ-S023 | Uitvoering: ir Josefiën Tegelaar | | | |

| Onderzoekslokatie: zuidgevel exterieur | Datum: 17 februari 2026 | | | |
| | fase | laag | kleur | beschrijving |
| | II | 5 | donkergroen | afwerking |
| | | 4 | lichtgrijs | grondering |
| | I | 3 | donkergroen | afwerking |
| | | 2 | wit | grondering |
| | | 1 | vuil | |
| | | 0 | hout | ondergrond |
| | opmerking: op dit onderdeel zijn geen historische afwerkingen meer aanwezig | | | |

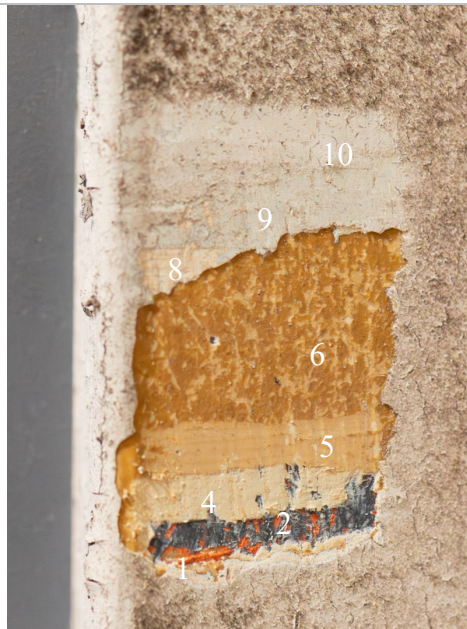
| NR: HZ-S024 | Uitvoering: ir Josefiën Tegelaar | | | |

| Onderdeel: onderzijde dak buitenzijde | Verfmonster: - | | | |
| | fase | laag | kleur | beschrijving |
| | | | vuil | |
| | VI | 10 | crème | afwerking |
| | V | 9 | lichtgrijs | afwerking |
| | IV | 8 | lichtgeel | afwerking |
| | | 7 | wit | grondering |
| | III | 6 | donkergeel | afwerking |
| | | 5 | geel | voorklaag |
| | II | 4 | lichtgeel | afwerking |
| | | 3 | wit | grondering |
| | I | 2 | zwartgrijs | afwerking |
| | | 1 | oranje | loodmenie |
| | | 0 | hout | ondergrond |
| opmerking: dit onderdeel lag in de opslag | | | | |

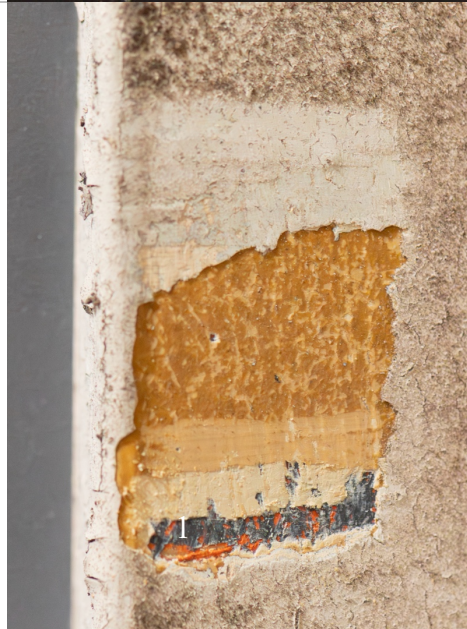
| NR: HZ-S024 | Uitvoering: ir Josefiën Tegelaar | | | |

| Onderdeel: onderzijde dak buitenzijde | Verfmonster: -HZ-M05 | | | |
| | fase | laag | kleur | beschrijving |
| | | | de bovenste lagen ontbreken in dit verfmonster | |
| | III | 6 | lichtgeel (5) | titaanwit, loodwit, en zinkwit |
| | | 5 | wit (4) | titaanwit, loodwit, en zinkwit |
| | II | 4 | geel (3) | loodwit, titaanwit, zinkwit, en krijt |
| | | 3 | lichtgeel | loodwit, titaanwit, zinkwit, en krijt |
| | I | 2 | zwartgrijs (2) | loodwit, zinkwit, koolstofzwart |
| | | 1 | oranje (1) | loodrood |
| | opmerking: dit onderdeel lag in de opslag | | | |

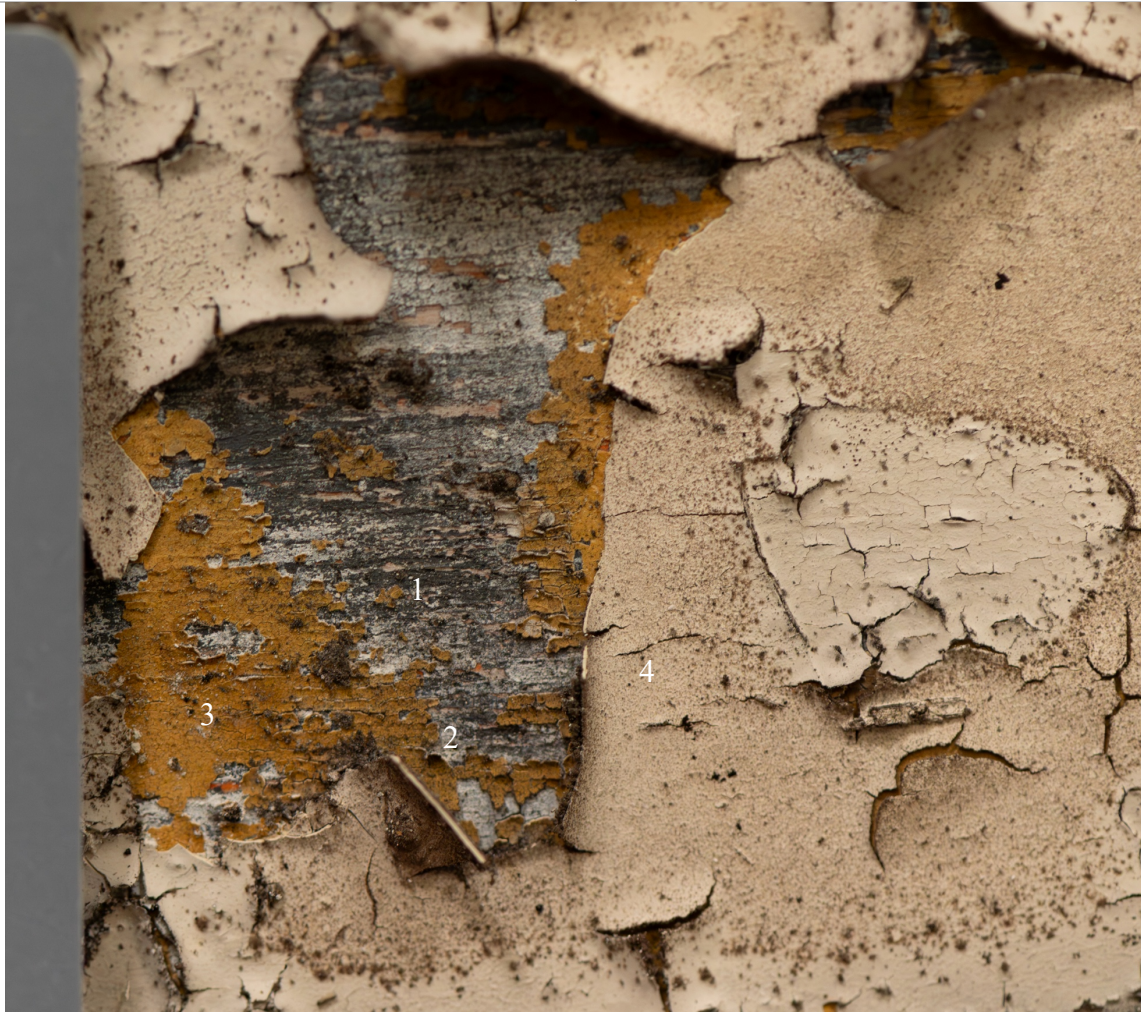
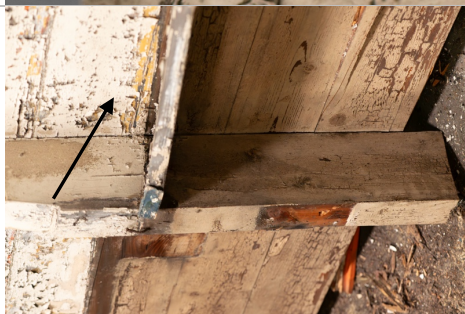
| NR: HZ-S025 | Uitvoering: ir Josefiën Tegelaar |

| Onderdeel: onderzijde dak buitenzijde | Verfmonster: - |

| fase | laag | kleur | beschrijving |
| III | 4 | lichtgeel | afwerking |
| II | 3 | donkergeel | afwerking |
| | 2 | wit | grondering |
| I | 1 | zwartgrijs | afwerking |
| | 0 | hout | ondergrond |

opmerking: dit onderdeel lag in de opslag

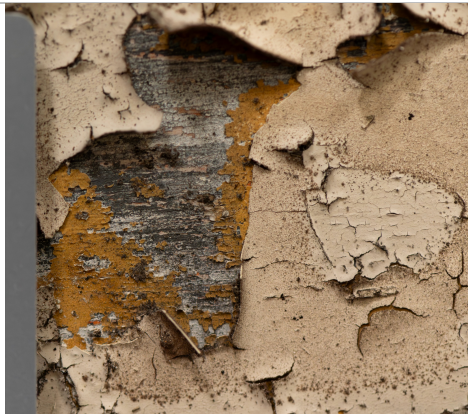
<table><tr><td rowspan="5"></td><td>fase</td><td>laag</td><td>kleur</td><td>beschrijving</td></tr><tr><td></td><td>3</td><td>vuil</td><td></td></tr><tr><td>I</td><td>2</td><td>geel</td><td>titaanwit, krijt, silicaat</td></tr><tr><td></td><td>1</td><td>wit</td><td>grondering</td></tr><tr><td colspan="5">opmerking: de zwarte afwerking op het hout is niet aanwezig in dit verfmonster. Ook de meeste recente crème afwerking is niet aanwezig de instabiliteit van de verflaagopbouw. De gele laag in de dwarsdoorsnede is de okergele laag in de stratigrafie.</td></tr></table>

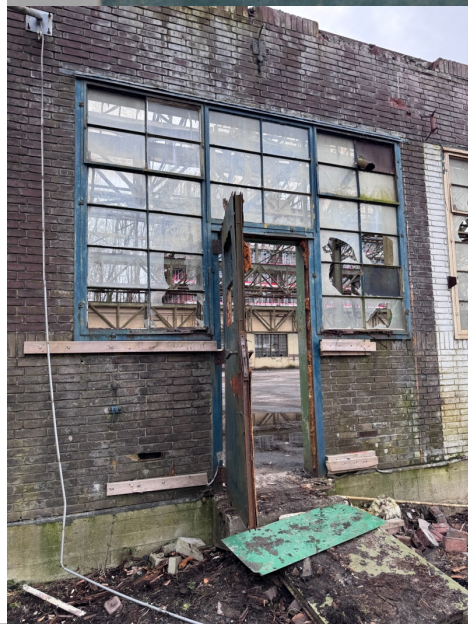
| NR: HZ-S026 | Uitvoering: ir Josefiën Tegelaar | | | |

| Onderdeel: deur | Verfmonster: - | | | |
| Onderzoekslocatie: exterieur | Datum: 17 februari 2026 | | | |
| <br> | fase | laag | kleur | beschrijving |
| | | | vuil | |
| | III | 6 | blauwgroen | huidige afwerking |
| | II | 5 | groen | afwerking |
| | | 4 | lichtgrijs | grondering |
| | I | 3 | groen | afwerking |
| | | 2 | oranje | loodmenie |
| | | 1 | bruinrood | ijzermenie |
| | | 0 | metaal | ondergrond |
| | opmerking: op dit onderdeel zijn geen historische afwerkingen meer aanwezig | | | |

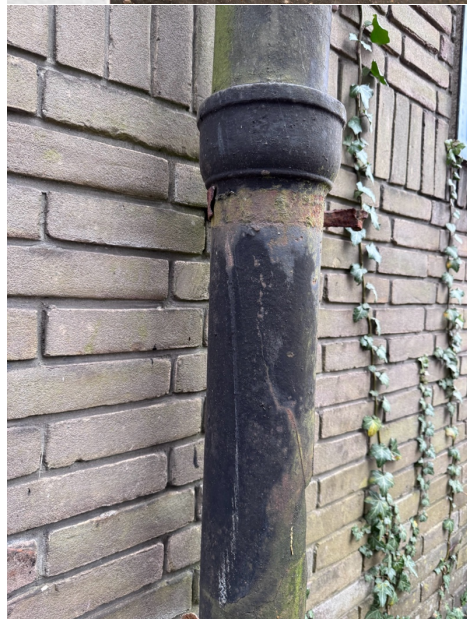
| Onderdeel: regenpijp oostgevel | | Verfmonster: - | | |
| | | 1 | l. oranje | loodmenie |
| | | 0 | metaal | ondergrond |

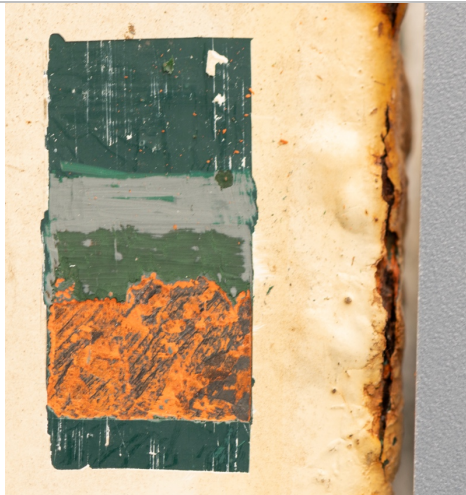
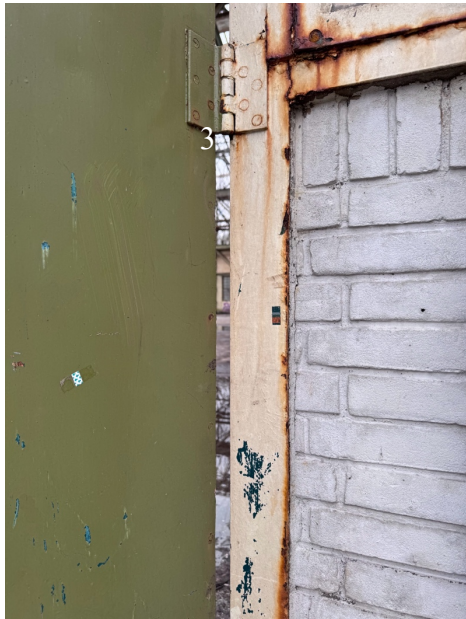
| NR: HZ-S028 | Uitvoering: ir Josefiën Tegelaar | | | |

| Onderdeel: kozijn deur westgevel | Verfmonster: - | | | |
| Onderzoekslokatie: exterieur | Datum: 17 februari 2026 | | | |
| | fase | laag | kleur | beschrijving |
| | III | 5 | lichtgeel | afwerking |
| | II | 4 | donkergroen | afwerking |
| | | 3 | grijs | grondering |

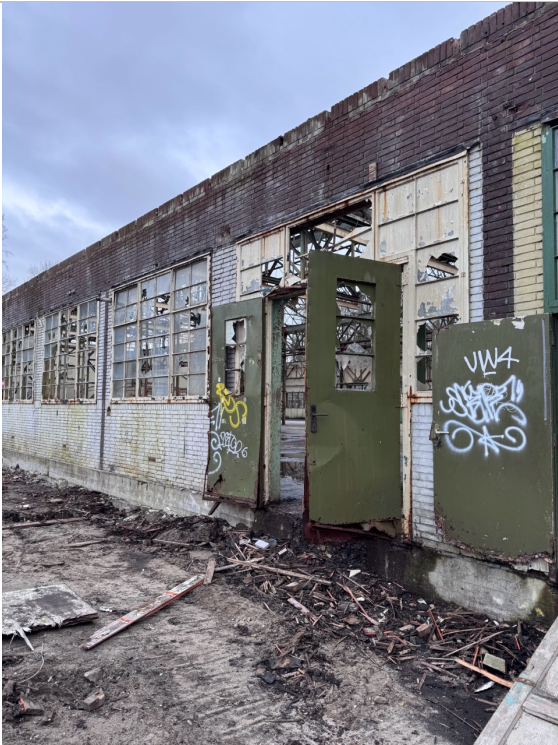
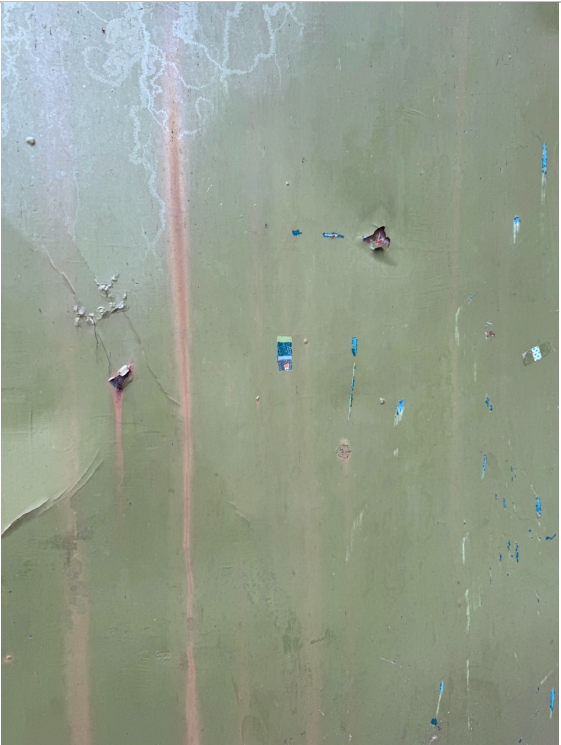
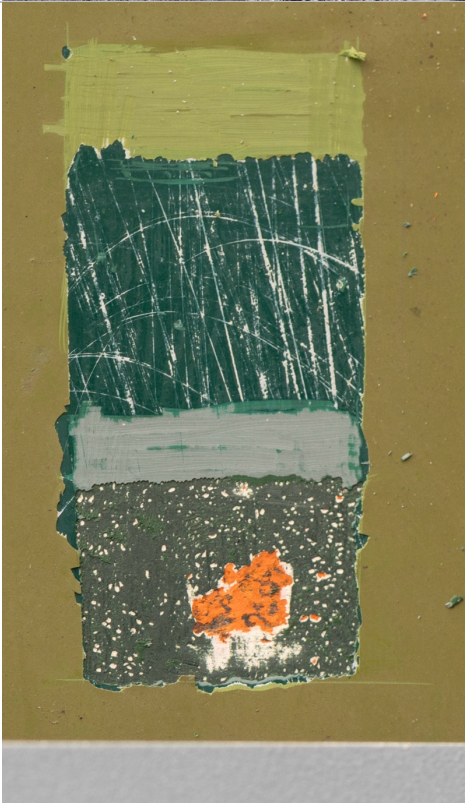
| NR: HZ-S029 | Uitvoering: ir Josefiën Tegelaar | | | |

| Onderzoekslokatie: exterieur | Datum: 17 februari 2026 | | | |
| | | fase | laag | kleur |
| | III | 6 | licht mosgroen | afwerking |
| | | 5 | lichtgroen | grondering |

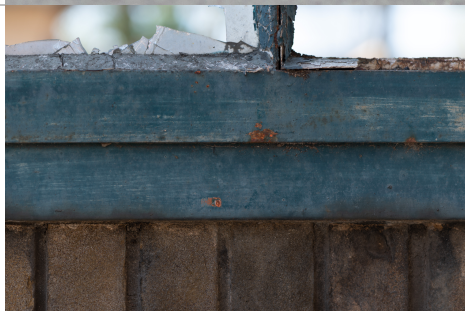
| NR: HZ-S030 | Uitvoering: ir Josefien Tegelaar |

| fase | laag | kleur | beschrijving |
| | | vuil | |
