# ECOLOGISCH WERKPLAN

Greutelsweg 42 Wenum

*Type onderzoek:* Ecologisch Werkplan

*Projectnummer:* 202509101

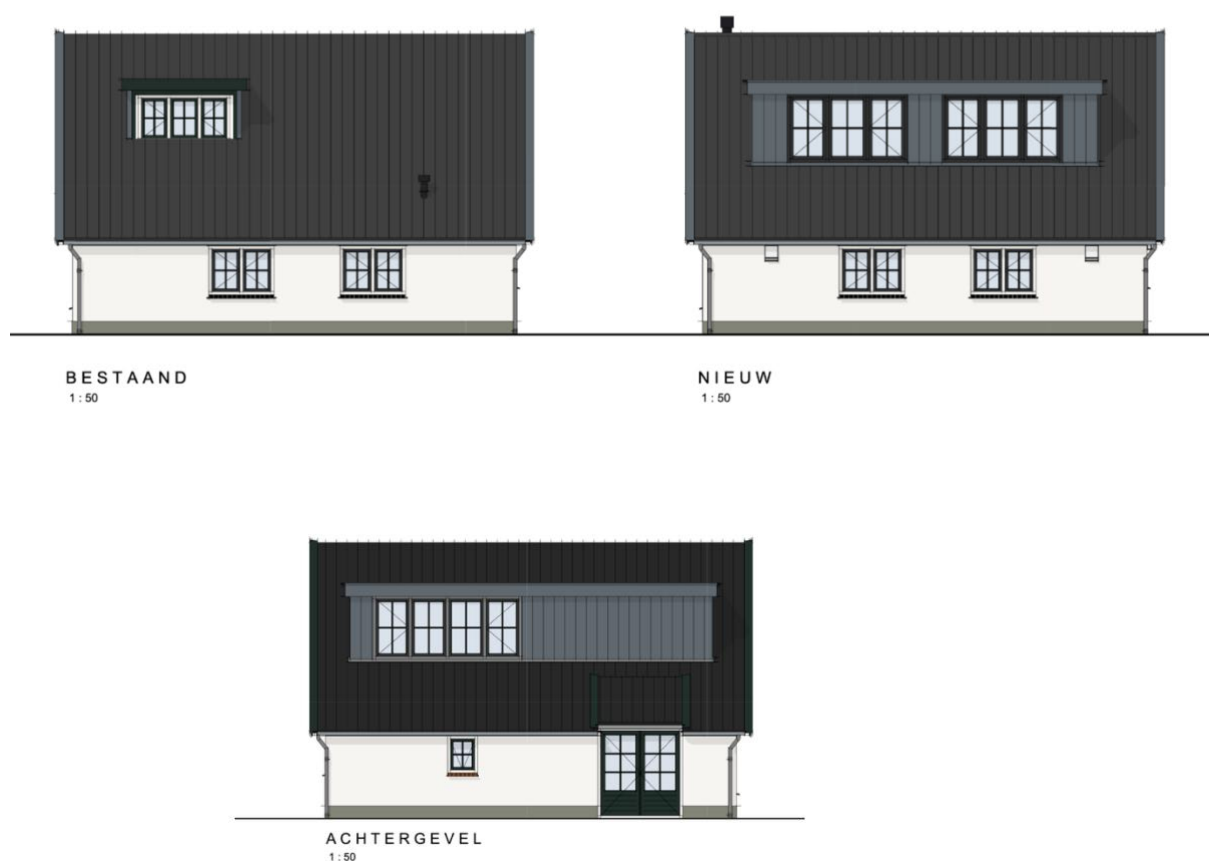
Figuur 3. Te plaatsen dakkapellen. (Bron: VANOORD architectuur en design bv)

De opdrachtgever is voornemens twee dakkapellen te plaatsen op de woning. Hiervoor wordt de huidige dakkapel verwijderd. Daarna worden de dakpannen voor een deel van de woning verwijderd en wordt een ruimere opening in het dak gezaagd. Na het zagen wordt er een grotere dakkapel op de woning geplaatst en wordt het dak weer dicht gelegd met dezelfde pannen. Het totale oppervlak beschikbaar dak voor vleermuizen neemt door het plaatsen van de dakkapel af. Het dakoppervlak waar de kolonie is aangetroffen, ter hoogte van de kopgevels en de bovenzijde, zal nagenoeg ongewijzigd blijven.

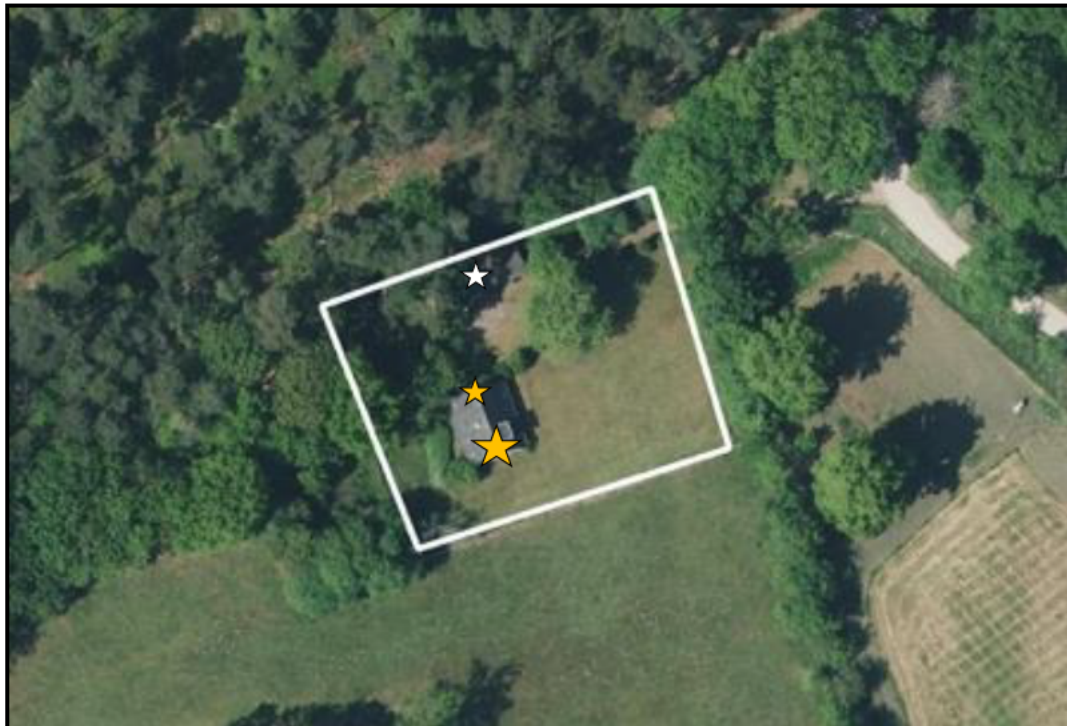
Figuur 4. Vleermuisverblijfplaatsen op de onderzoekslocatie.

Gele ster woning: zomer- en kraamverblijfplaats gewone dwergvleermuis.

Witte ster: eetplaats gewone grootoorvleermuis

Een samenvatting van de veldbezoeken is opgenomen in figuur 4. Uit de veldbezoeken kan het volgende worden geconcludeerd:

- In de woning is een verblijfplaats van gewone dwergvleermuizen aanwezig.
- De verblijfplaats is van 18 individuen.
- Er is geen balts vastgesteld.
- Het betreft in ieder geval een zomerverblijfplaats waarvan kan worden gesteld dat het ook een kraamfunctie vervult.
- De vleermuizen kruipen in de ruimte tussen de muur en het dakoverstek.
- In de kapschuur (blijft onveranderd) is een eetplaats aanwezig van drie gewone grootoorvleermuizen.
- De omgeving van de woning wordt gebruikt door vleermuizen om te foerageren. Het foerageerhabitat blijft onveranderd.

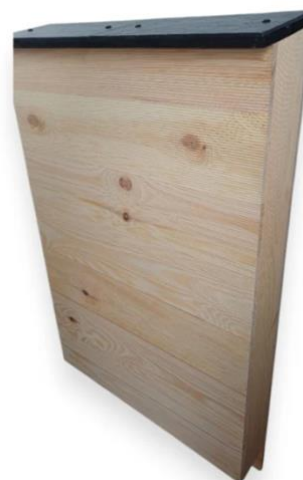
Figuur 5. MBH Vleermuiskast [kraamkast](#)

| Materiaal | Vurenhout |
| Gewicht | ca. 16 kg |
| Afmetingen | 102 x 62,5 x 15,5 cm |

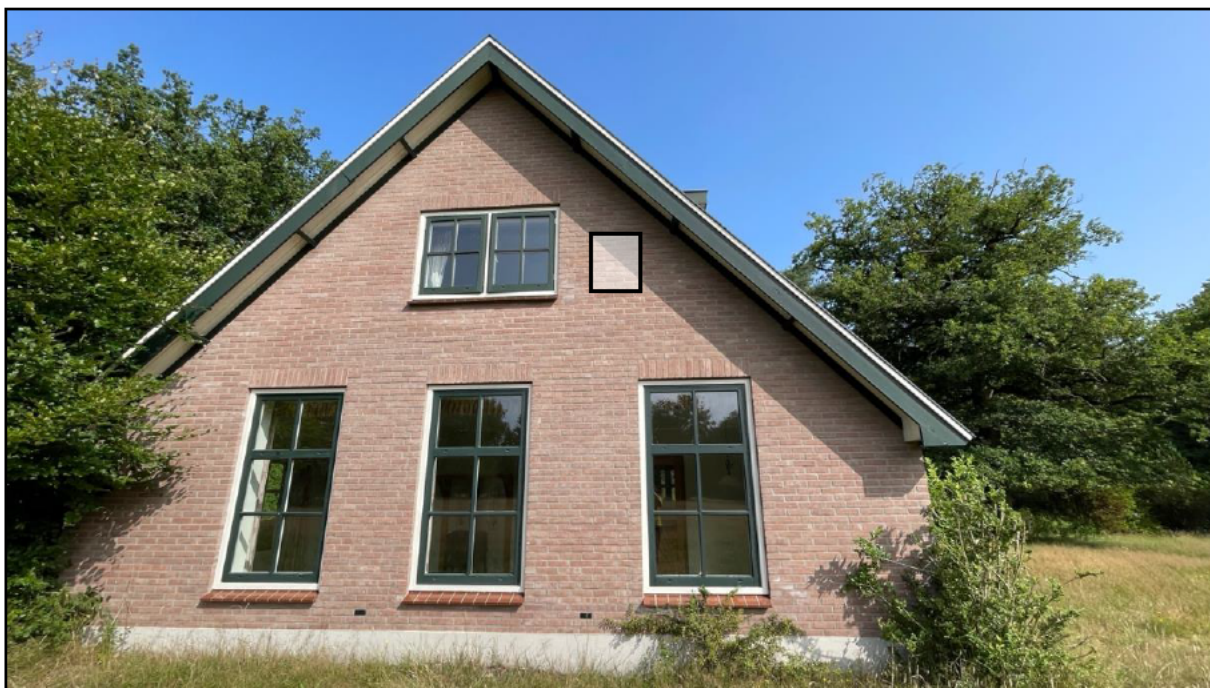
Figuur 6. Indicatie locatie vleermuiskast aan de zuidzijde van de woning.

De vleermuiskasten aan de woning worden zo hoog mogelijk geplaatst. Omdat het een vrij lage woning is, zal het minimum 3 tot 5 meter zijn. In figuur 6 en 7 is de locatie indicatief aangegeven. Ze komen niet helemaal boven in de nok omdat daar een permanente betimmering voor vleermuizen wordt gemaakt (zie volgende paragraaf). Bij het plaatsen wordt er op gelet dat de vleermuiskast niet onder een geschikte invliegopening hangt. Hierdoor wordt voorkomen dat de vleermuiskast de huidige uitvliegmogelijkheden beperkt. Omdat de vleermuiskast aan de zuidzijde in de zomerperiode mogelijk te warm kan worden, wordt er ook een vleermuiskast aan de noordzijde van de woning geplaatst. In

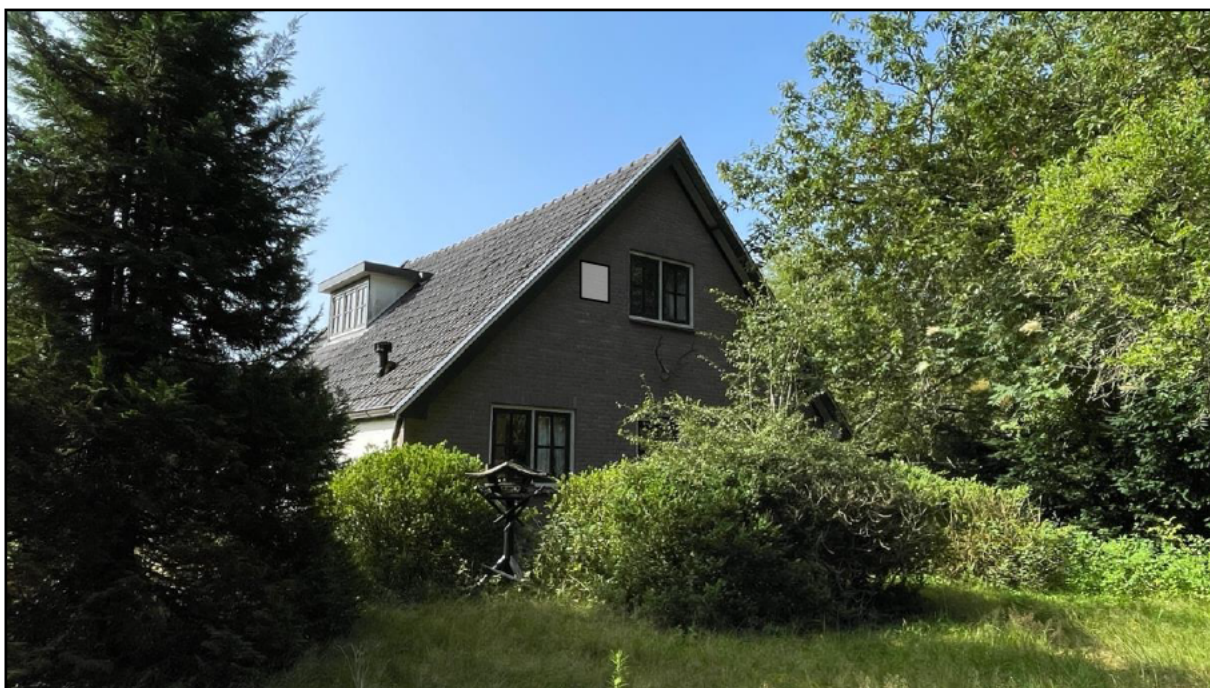
Figuur 7. Indicatie locatie vleermuiskast aan de noordzijde van de woning.

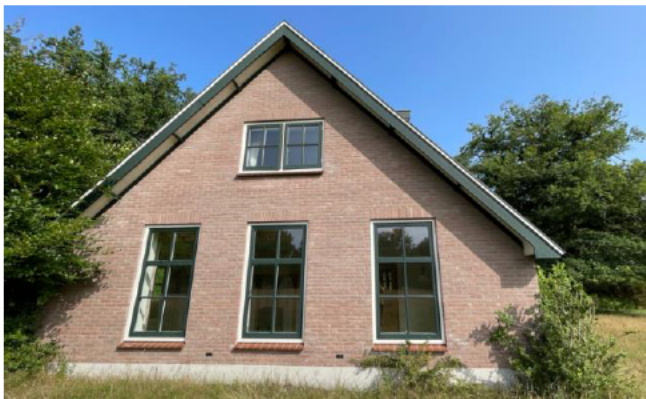
Figuur 9. Huidige situatie woning.

Het behoud van de oorspronkelijke verblijfplaatsen heeft voor diersoorten altijd de voorkeur. Deze benadering wordt ook gehanteerd in de toekomstige situatie. Na plaatsing van de dakkapellen blijven het dak en de openingen toegankelijk. De bestaande dakpannen, de daklijst, het huidige dakoverstek en de windveer blijven onveranderd en zullen buiten de reikwijdte van de werkzaamheden vallen. Alleen het dakdeel met dakpannen ter plaatse van de dakkapellen gaat weg. Dit betekent dat vleermuizen in de nieuwe situatie grotendeels van de woning gebruik kunnen blijven maken. De woning zelf vormt daarmee een permanente verblijfplaats. Dit is voor vleermuizen veel groter en geschikter dan bijvoorbeeld een inbouwkast.

Het plaatsen van een inbouwvloermuiskast in de muur van deze woning met enkelsteensmuren is niet realiseerbaar. Het enige dat (aanvullend op de bestaande verblijfplaats) mogelijk is, is het plaatsen van een houten gevelbetimmering in de nok van de woning. Hierdoor kunnen vleermuizen zich erachter verschuilen, waardoor het betreffende onderdeel functioneel wordt geïntegreerd in de woning. Vanaf dat punt kunnen ze, net als in de huidige situatie, verder onder het dak kruipen. De gevelbetimmering voor vleermuizen wordt aangebracht na het plaatsen van de dakkapellen, omdat er anders geen exclusionflaps voor de huidige invlieg-openingen kunnen worden geplaatst. De gevelbetimmering komt aan de zuidzijde en aan de noordzijde. In figuur 10 is een voorbeeld opgenomen hoe de gevelbetimmering voor vleermuizen er ongeveer uit komt te zien. Onder de betimmering komt ruim 2 centimeter ruimte voor vleermuizen om onder te kruipen. Vervolgens kunnen ze verder onder het dak via de oorspronkelijke openingen die ook behouden blijven. Achter de nok van de gevels van de houten kapschuur komt een vergelijkbare constructie. De planken op de kapschuur zijn overlappend bevestigd volgens het potdekselprincipe. Hierin komen sleuven als invliegopening, met daarachter een omlijste plaat met 2 cm tussenruimte voor vleermuizen, met een oppervlakte van 1 vierkante meter.

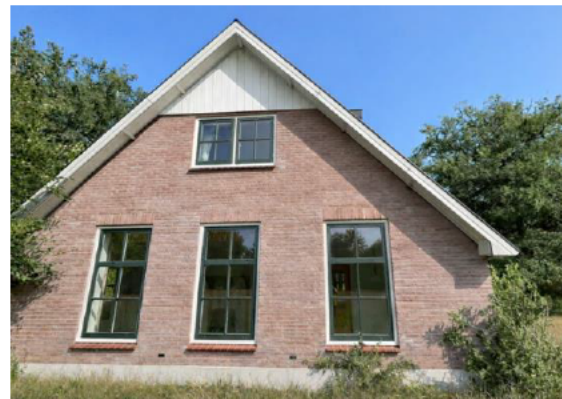
Figuur 10. Woning met gevelbetimmering, aangebracht voor vleermuizen als voorbeeld voor de toekomstige situatie. (afbeelding gegenereerd met ChatGPT (DALL-E) Open AI, 2026)

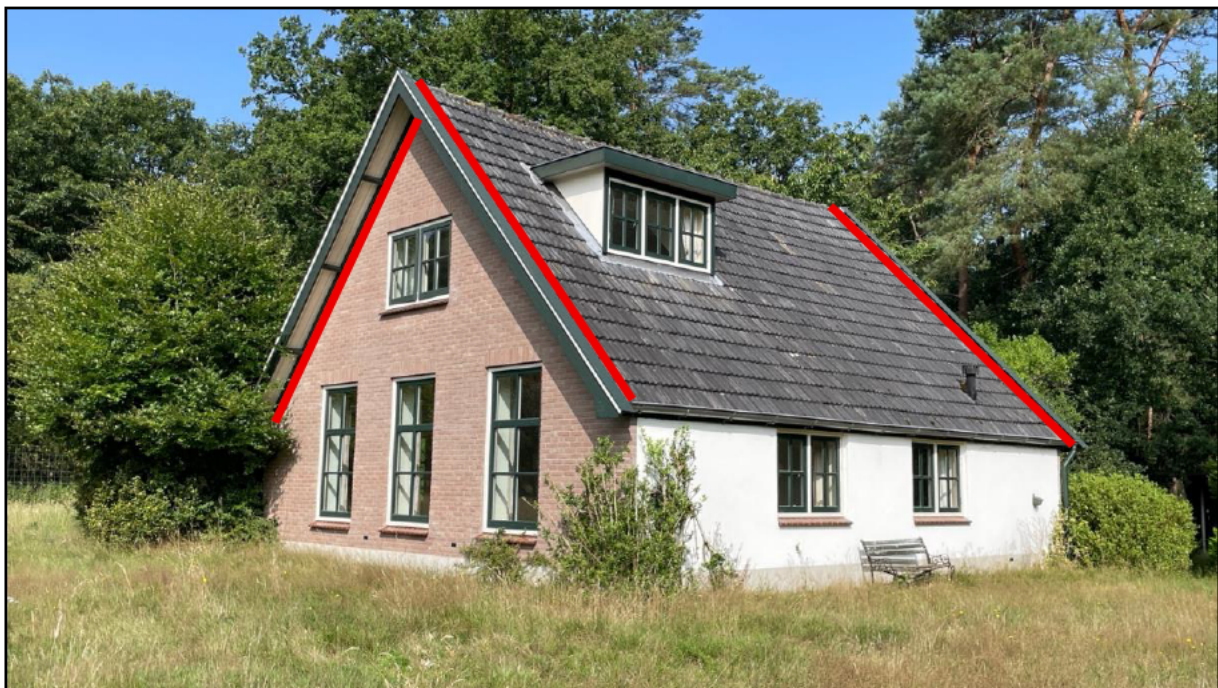
Figuur 13. Ruimtelijk overzicht van de ontoegankelijke te maken locaties door exclusion-flaps te plaatsen. Op 4 zijdes aan de achterkant van de windveren en op 4 zijdes tussen de muur en de dakrand. Op de foto zijn niet alle zijdes zichtbaar.

Om te voorkomen dat er tijdens het plaatsen van de dakkapellen vleermuizen worden verstoord, worden er enkele dagen voorafgaand aan de werkzaamheden exclusion-flaps geplaatst door een deskundig ecooloog. Deze exclusion-flaps zorgen ervoor dat vleermuizen wel de verblijfplaats kunnen verlaten, maar niet meer terug kunnen keren. De exclusion-flaps moeten buiten de gevoelige periode worden geplaatst op een droge dag van minimaal 10 graden en weinig wind (maximaal 5 Bft.). Als de dakkapellen zijn geplaatst worden de exclusion-flaps weer verwijderd en kunnen de vleermuizen weer naar hun oude verblijfplaats. De uitgang van de exclusion-flap moet volledig glad zijn, zodat een vleermuis geen grip kan krijgen om terug te kruipen. De uitgang van de exclusion-flap moet minimaal net zo groot zijn als de opening die toegang tot de verblijfplaats verschaft. In dit geval zijn dat de kieren tussen de muur en het houten dakoverstek. Voor de overige kieren wordt rugvulling gebruikt. Daarnaast worden de openingen aan de achterzijde van de houten plank boven de dakpannen voorzien van exclusionflaps en rugvulling. Voor het dichtzetten van openingen mogen geen zelf-expanderende vulmiddelen zoals purschuim worden gebruikt.

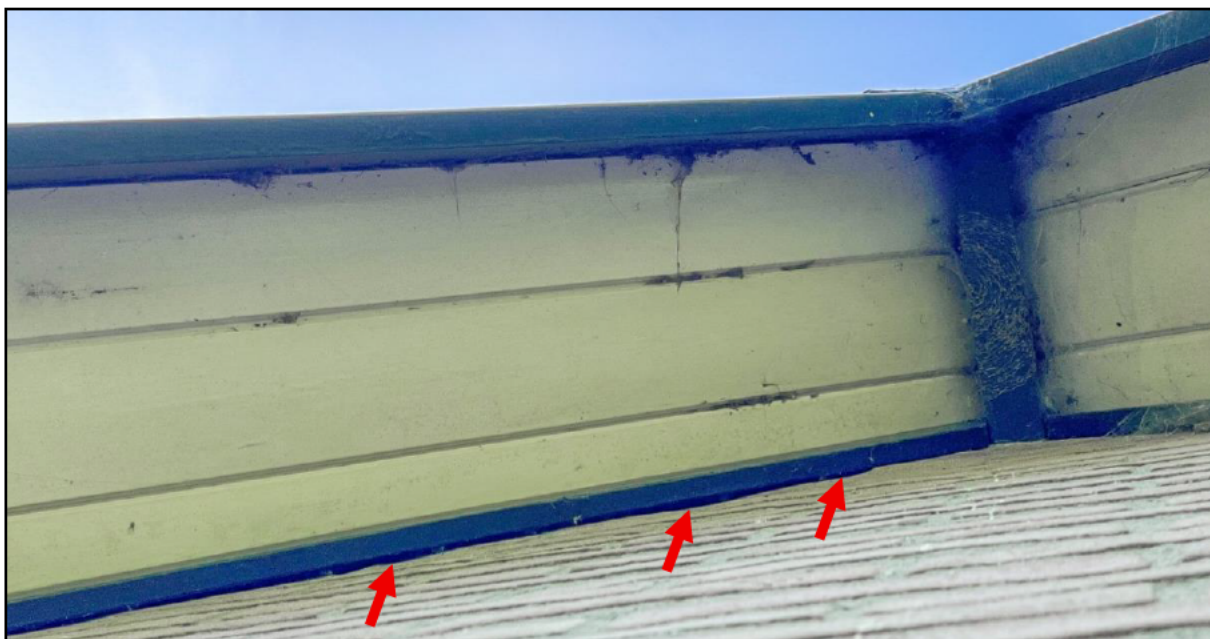
Figuur 14. Detail van de dakrand met locaties te plaatsen exclusion-flaps. Bij iedere kier komt een exclusion-flap. Tussen de exclusion-flaps komt rugvulling tussen de smalle kier. Na het plaatsen van de dakkappen worden de exclusion-flaps en de rugvulling direct verwijderd. Gelet op de smalle opening en de schuine van de muur, moeten de exclusion-flaps aan de bovenzijde op maat worden geknipt.

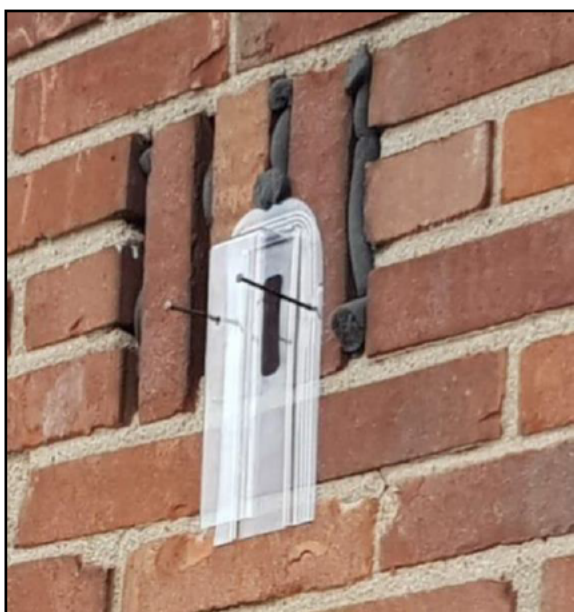
Figuur 15. Voorbeeld exclusion-flap voor ventilatieopening in de muur (bron: Unitura). De rest is afgesloten met rugvulling. In de woning op de onderzoekslocatie is geen spouwruimte met ventilatie- of spouwopeningen aanwezig. Alleen de kieren bij de dakranden moeten worden afgesloten zodat vleermuizen wel naar buiten kunnen, maar niet meer naar binnen.
