## Land van Altena

Woudrichem, Rijkswal 44

Bouwhistorische verkenning

BAAC-rapport

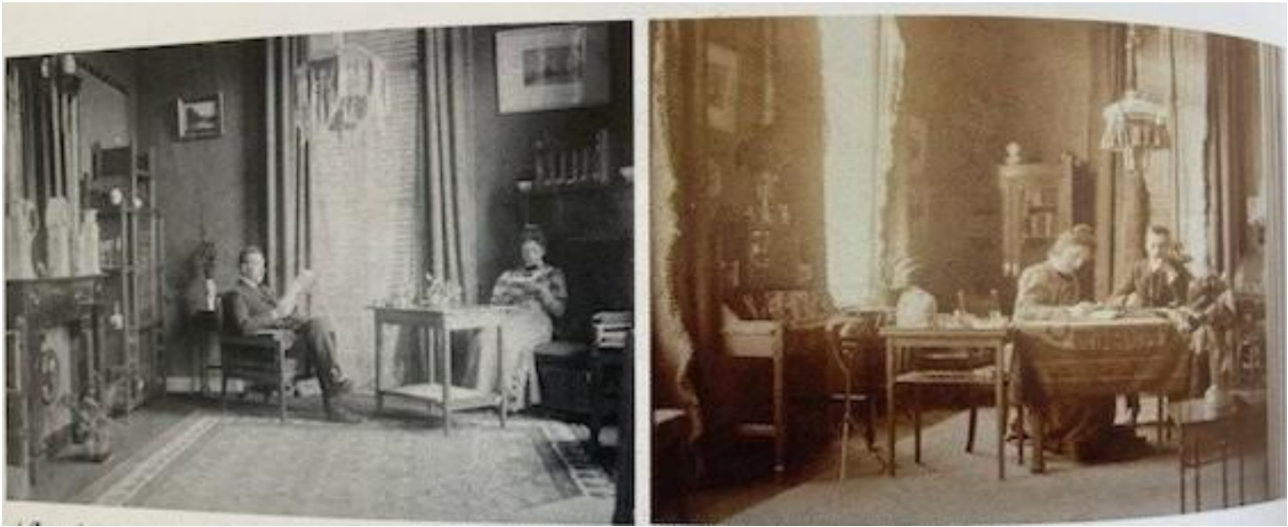
Afb. 2.13 Beeldopnamen van de salon aan de oostzijde en de salon aan de westzijde. [redacted] was hier woonachtig als arts tussen 1916 en 1934. Door de vitrage zijn persiënnes te zien aan de buitenzijde van de balkondeuren (bron: Land van Heusden-Altena, nummer 31).

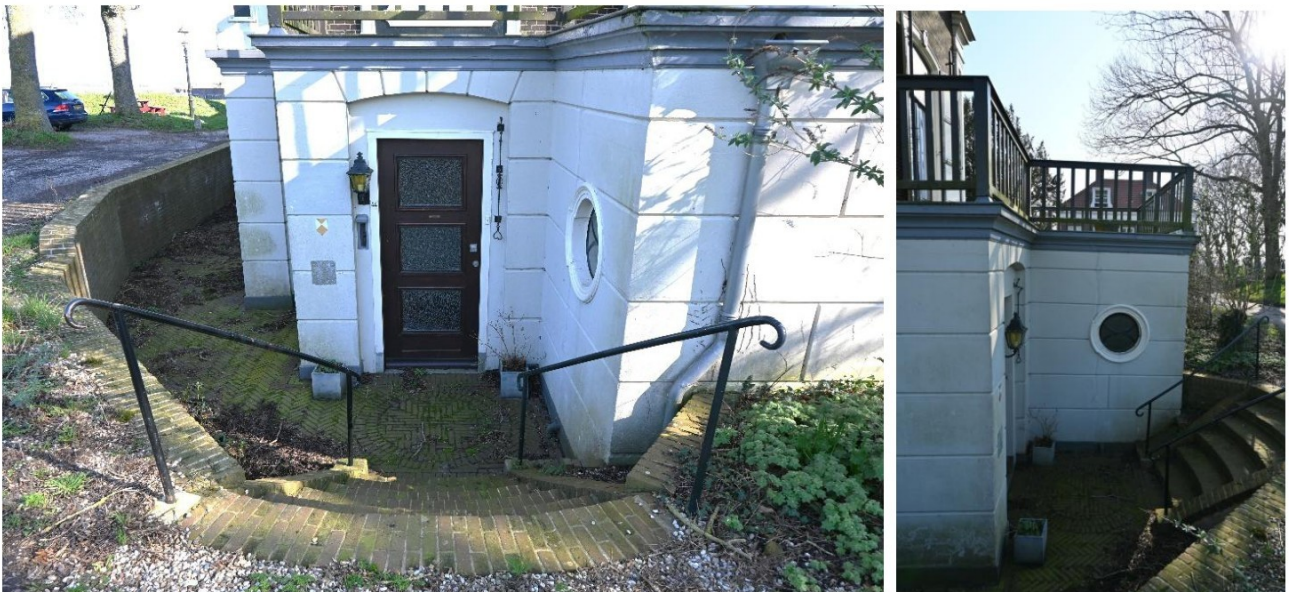
Afb. 3.2 Het terrein aan de noordzijde ligt lager dan het maaiveld van de Rijkswal. Via een trapje betreedt men het terrein naar de voordeur. De klinkers zijn in visgraatmotief gelegd met een decoratief element voor de voordeur.

Aan de noordoostzijde betreedt men vanaf de Rijkswal via enkel treden naar beneden het beklinkerde terrein langs de noordgevel. Dit gedeelte van het terrein ligt lager dan het maaiveld. Tegen de Rijkswal is een muurdam gebouwd in steens verband en deze zal jonger zijn dan het huis. Ook de handlijsten zijn niet authentiek.

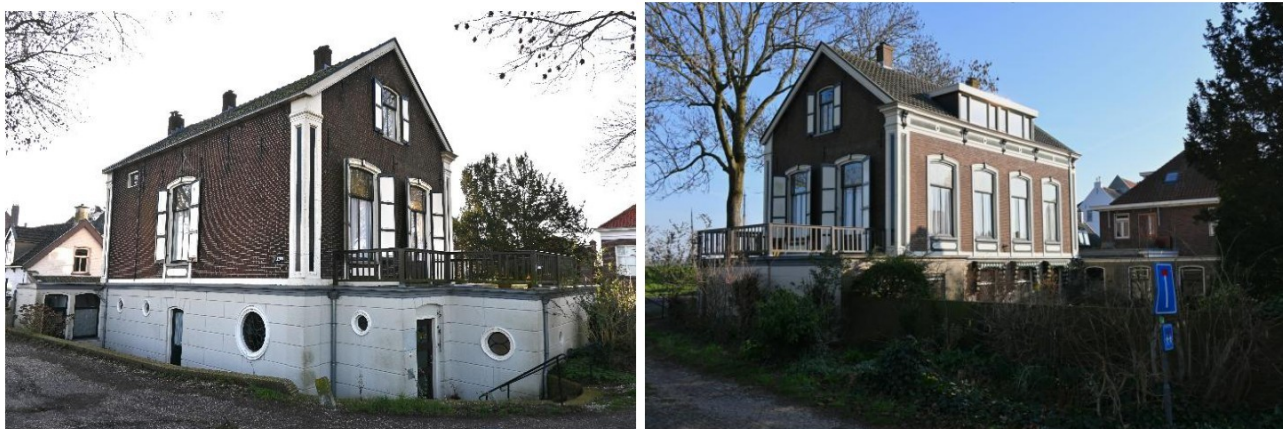
Afb. 3.3 Links: De woning gezien vanuit het noordwesten. De hoofdwoning is blokvormig en bestaat uit drie woonlagen. Aan de westzijde bevindt zich een blokvormige, kleine entree en een bredere garage. Rechts: de woning vanuit het zuidwesten.

De bouwmassa is van samengestelde aard en is gebouwd in eclectische stijl. De parterre is samengesteld uit verschillende blokvormen. Daarop staat een blokvormig woonhuis van twee verdiepingen, te weten een eerste verdieping en een zolder onder zadeldak. Het huis is opgebouwd in een bruinrode baksteen in kruisverband, waarvan de gevels ter hoogte van de begane grond geheel voorzien zijn van pleisterwerk met schijnvoegen. Deze hoofdvorm dateert in zijn geheel uit 1889. De begane grond werd in eerste instantie gebruikt als praktijk. Op de eerste verdieping waren de woonvertrekken en op zolder de slaapvertrekken. In 1934 besloot dr. [REDACTED] de woonkamer naar de begane grond te verplaatsen, waardoor er meer praktijkruimte nodig was aan de oostzijde. Aan de westzijde bevindt zich een eenlaags uitbouw met een kleine blokvormige entree (1889) en een bredere bijkeuken of berging/ garage (deels uit 1889 en deels uit 1970). Het middelste gedeelte is van oudsher voorzien van een dakterras, bereikbaar vanuit de suitekamer. Aan de oostzijde bevindt zich over de hele lengte van het terrein een eenlaags uitbouw met praktijkruimten en een garage. De praktijkruimten zijn voorzien van een plat dak met dakterras, bereikbaar vanuit de andere suitekamer. Dit gedeelte dateert uit 1889 en is in 1934 naar het noorden uitgebreid en rond 1916 en 1966 naar het zuiden verlengd. De blokvormige garage zou volgens het kadaster gebouwd zijn in 1925 en kent een vernieuwd lessenaarsdak, voorzien van golfplaten.

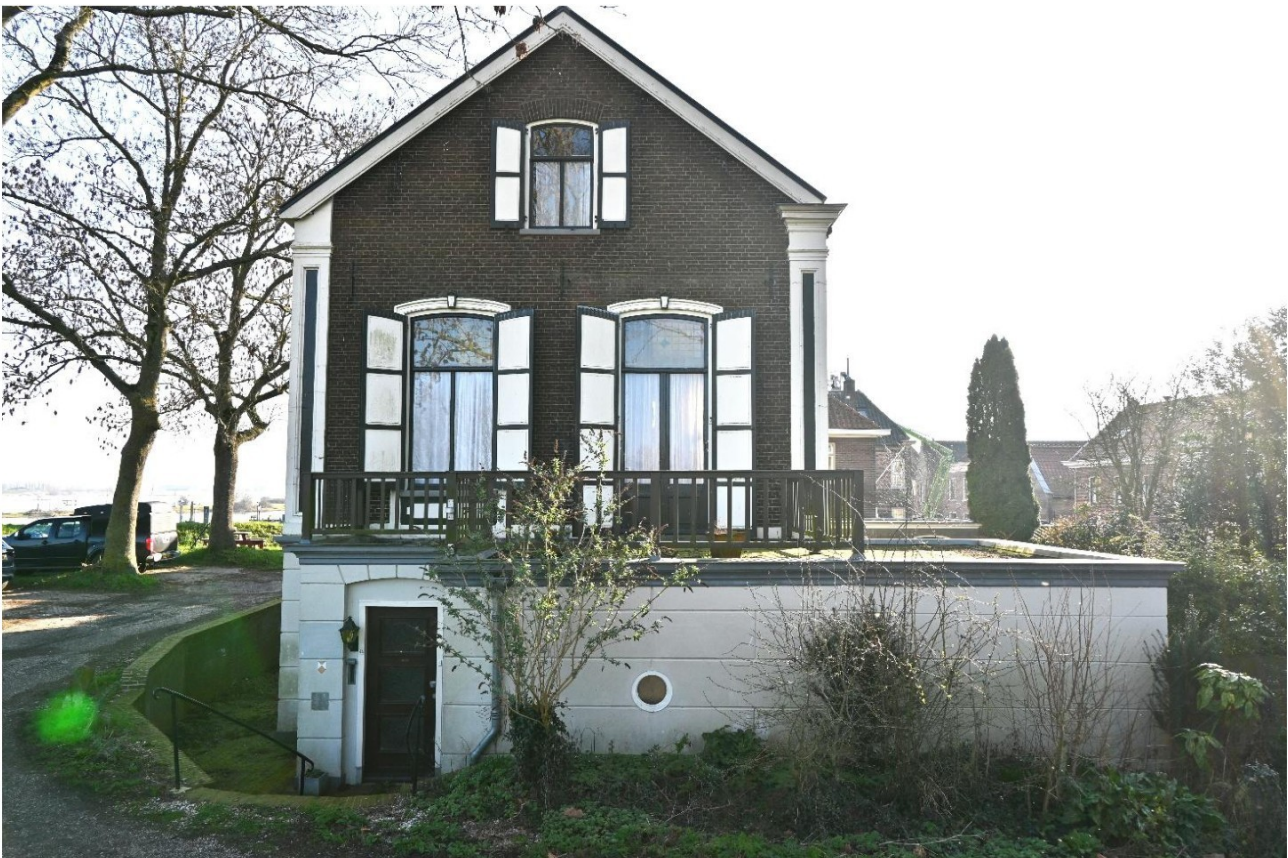
Afb. 4.1 De voorgevel van de dokterswoning. De gevelindeling is oorspronkelijk, de kleurstelling niet.

In de oostgevel bevindt zich de voordeur naar de voormalige dokterspraktijk en deze zijde wordt daarom beschouwd als de voorgevel. Deze gevel bestaat uit drie achtereenvolgende bouwdelen. Op de begane grond de berging en de terugliggende entreehal en daarboven het woongedeelte ter hoogte van de eerste verdieping en de topgevel ter hoogte van de zolder. Het verschil in functie van huisartsenpraktijk en woning komt tot uiting in de verschillende vormgeving van de gevels. De gevels van de praktijk zijn voorzien van pleisterwerk met schijnvoegen en dienen als een basement voor de bovenliggende woning, die uitgevoerd is in schoonmetselwerk. De begane grond wordt aan de bovenzijde afgesloten door een stenen profiellijst. De gevel van de begane grond is zeer gesloten, met een enkel rond raam ter verlichting van het achterliggende kolenhok.

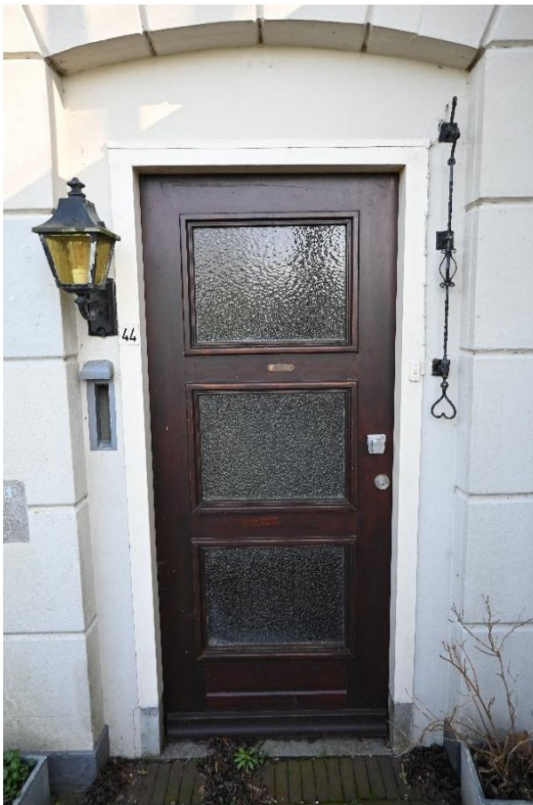
De voordeur ligt iets terug in de gevel in een getoogd gevelvlak en is samen met de kozijnen in de jaren '70 van de 20<sup>e</sup> eeuw vervangen. Op de bouwtekening uit 1970 staat een voordeur met halfronde bovenzijde ingetekend. Ook de brievenbus is vermoedelijk uit die tijd. Aan de rechterkant hangt de trekstang van de oorspronkelijke bel. Links van de voordeur is een gevelsteen geplaatst met het opschrift "G.O.W. en W.C.T. van Geijtenbeek, 22-8-1889". De initialen staan voor [redacted] en [redacted], de oudste twee kinderen van [redacted], die beide in Nederlands Indië geboren zijn.

Afb. 4.2 Links: de voordeur uit de jaren '70 van de 21<sup>e</sup> eeuw. De brievenbus is niet oorspronkelijk, de trekbel vermoedelijk wél. Rechts: de gevelsteen uit 1886.

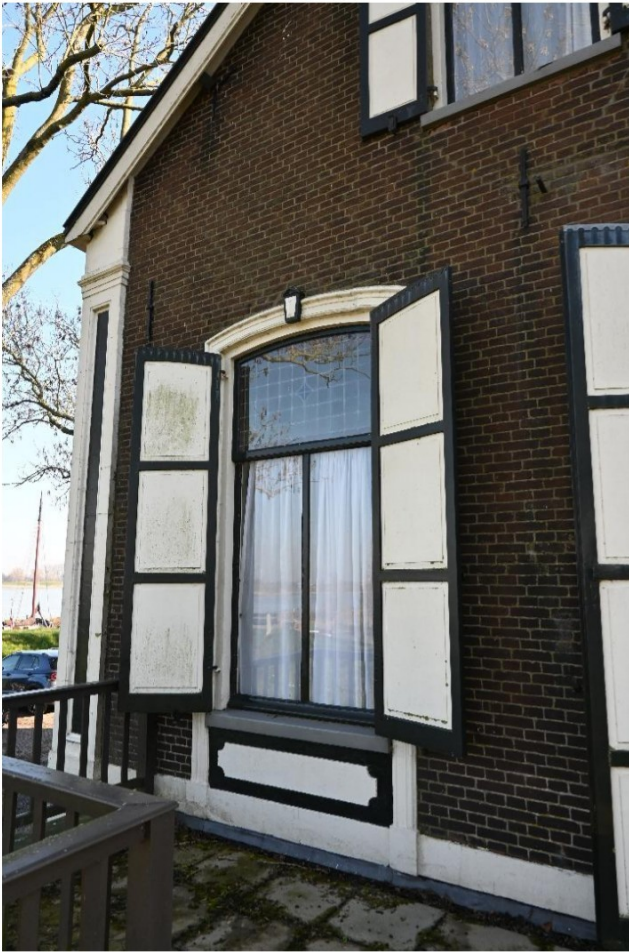
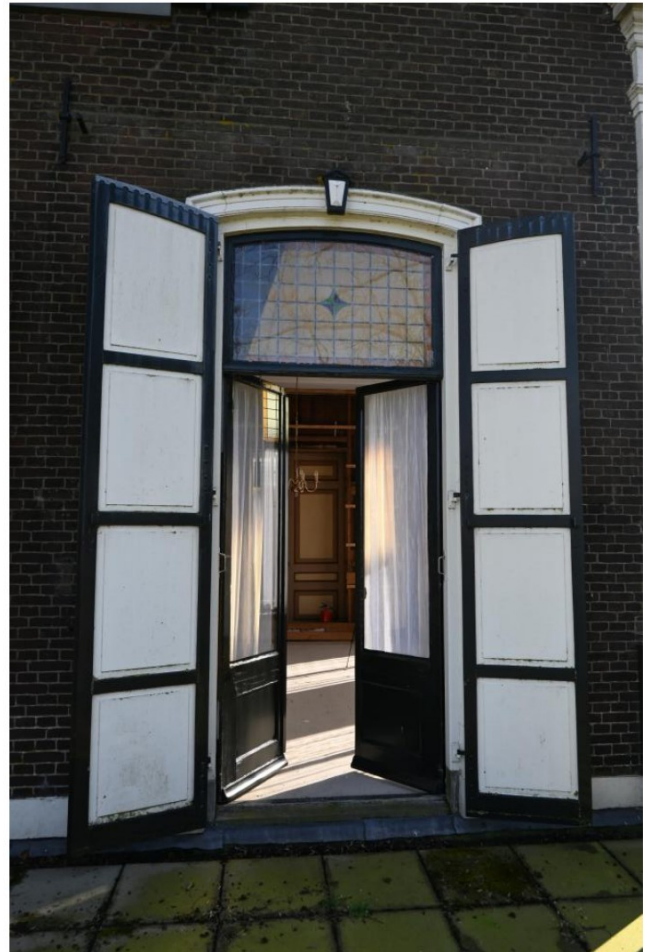
Afb. 4.3 Links: het oorspronkelijke schuifvenster uit 1889 met geprofileerde omlijsting. Rechts: de oorspronkelijke balkondeuren met omlijsting. De luiken zijn na 1934 aangebracht, vermoedelijk jaren '70.

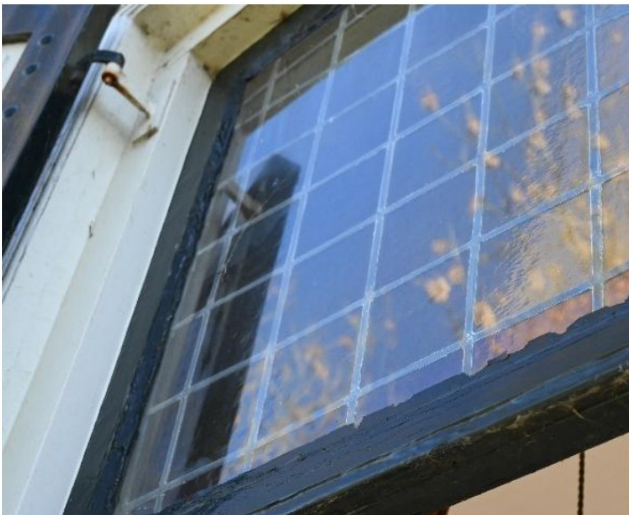
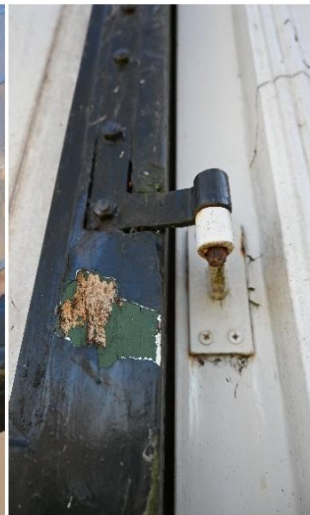
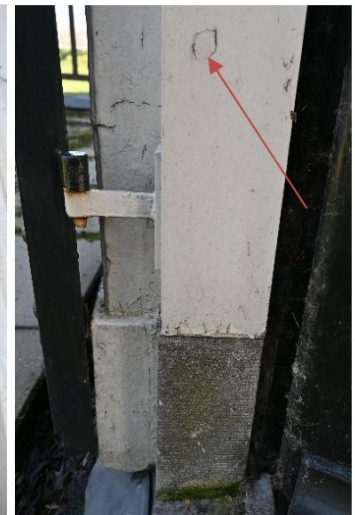
Afb. 4.4 Links: het oorspronkelijke glas-in-lood is aan de buitenzijde voorzien van een glasplaat. Midden: de duimen en gehengen van de luiken zijn recent met kruiskopschroeven en moeren en bouten vastgezet. Oorspronkelijk staken de duimen rechtstreeks in het kozijn. Rechts: detail van het kozijn waarin een dichtgezette opening te zien is voor scharnieren van weggehaalde hordeuren.

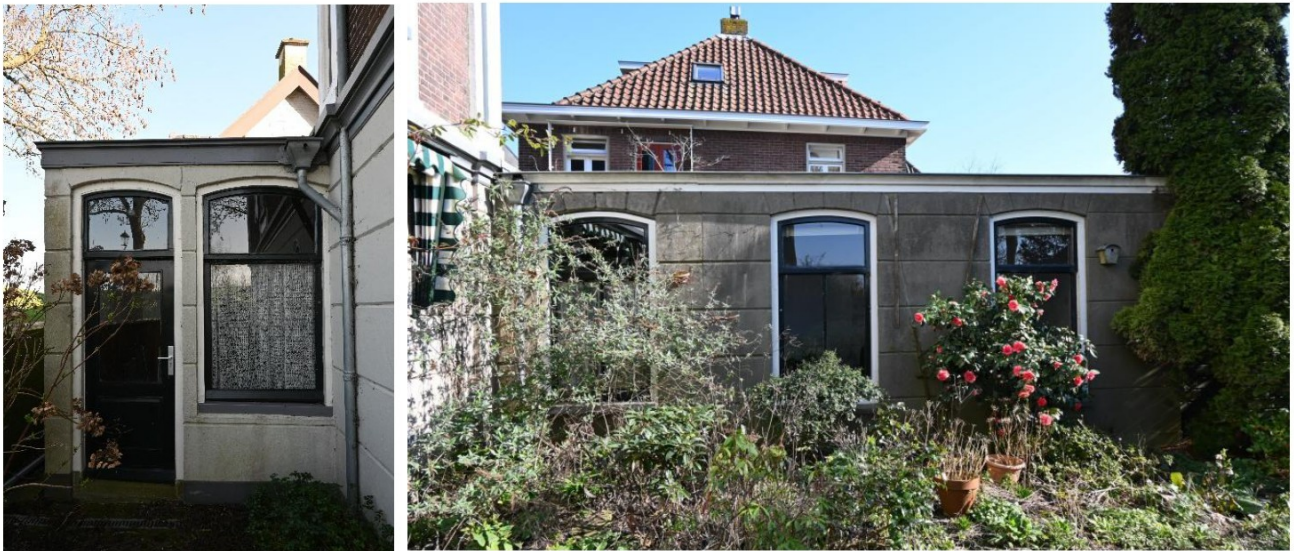
Afb. 4.5 Links: de voorgevel van de aanbouw uit 1934 aan de noordzijde. Rechts: de voorgevel van de aanbouw uit circa 1916 en 1966 aan de zuidzijde.

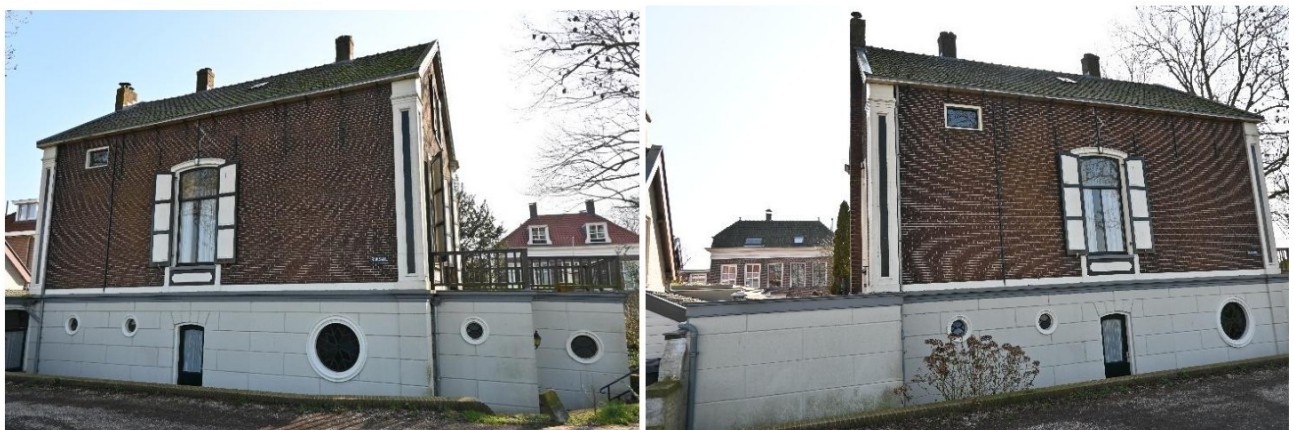
Afb. 4.6 De linker gevel aan de noordzijde. Op enkele elementen na dateert het geheel uit 1889. De deur dateert uit 1934, de luiken zijn relatief recent en het trapvenster linksboven dateert uit de jaren '70.

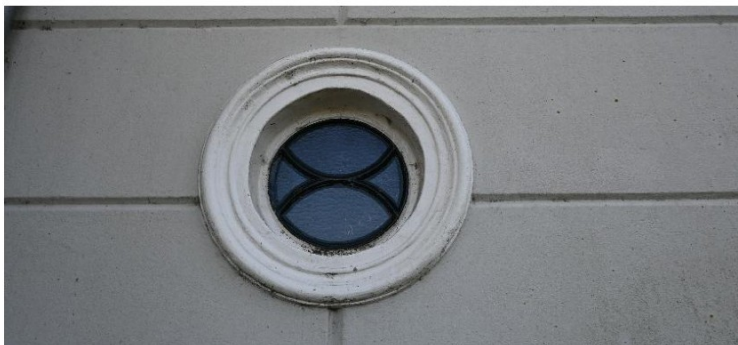
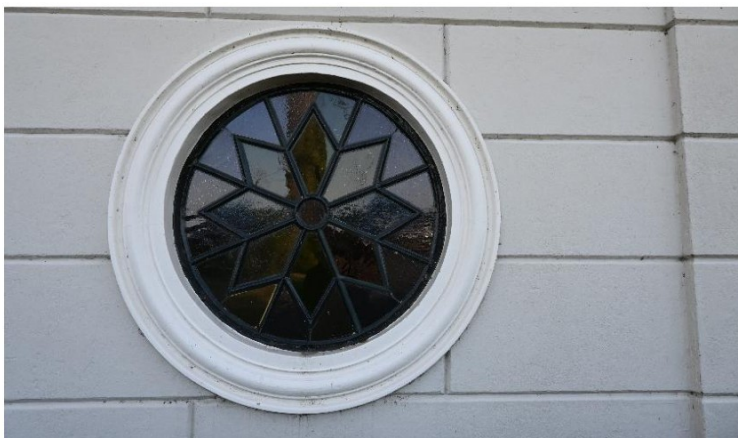
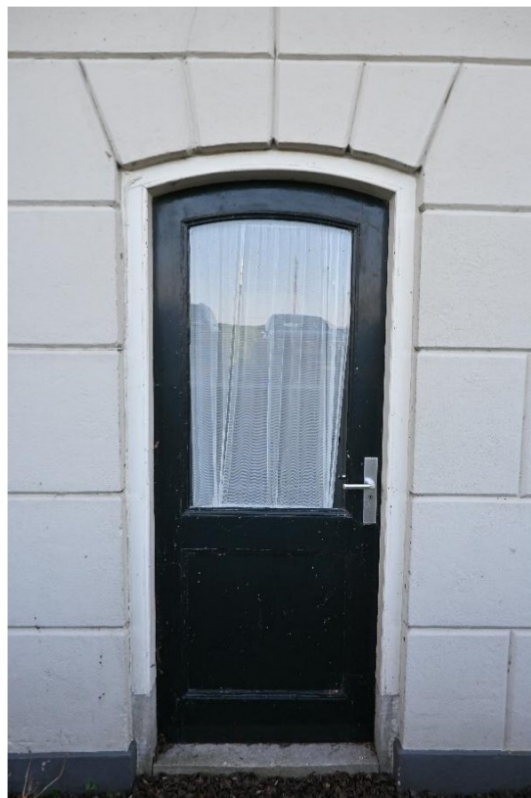
Afb. 4.7 Boven: één van de kleine vensters met gietijzeren raam en kathedraalglas. Onder: het grote raam van de hal en oorspronkelijke wachtruimte. Rechts: de toegang naar het tochtportaal is oorspronkelijk. De deur dateert uit 1934.

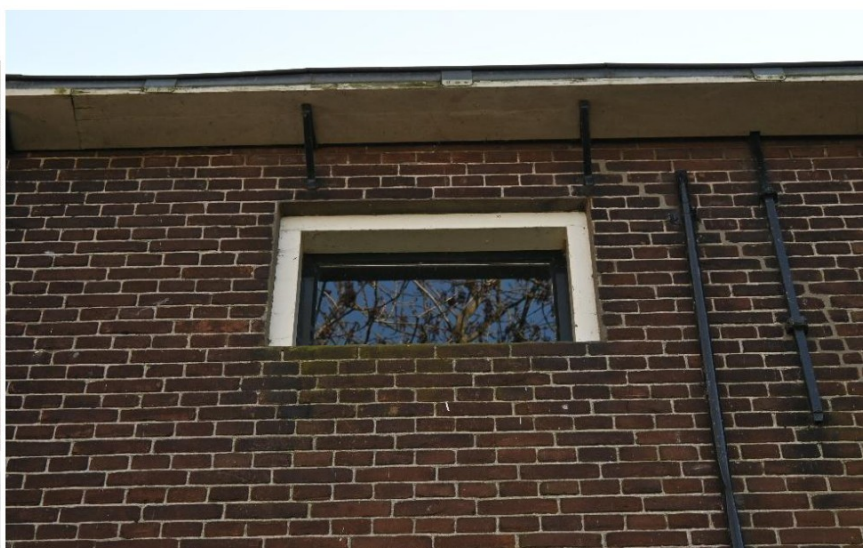
Centraal in het gevelvlak van het woongedeelte op de eerste verdieping van schoonmetselwerk bevindt zich één oorspronkelijk venster. De geprofileerde stenen sierlijst met sluitsteen, de gestucte decoratieve borstwering, het kozijn, het schuivend T-venster en het glas-in-lood dateren uit de bouwtijd van 1889. Linksboven in de gevel is een venster aanwezig ten behoeve van verlichting voor de zoldertrap. Of hier altijd al een venster gezeten heeft is onduidelijk. Het huidige venster is in ieder geval vergroot, te zien aan het behakte metselwerk van de dagkanten. Het

Afb. 4.8 De vensters in de noordgevel. Het grote venster is oorspronkelijk, slechts voorzien van jongere luiken. Het kleine venster dateert vrijwel zeker uit de jaren '70.

kozijn en raam dateren vermoedelijk uit de jaren '70.

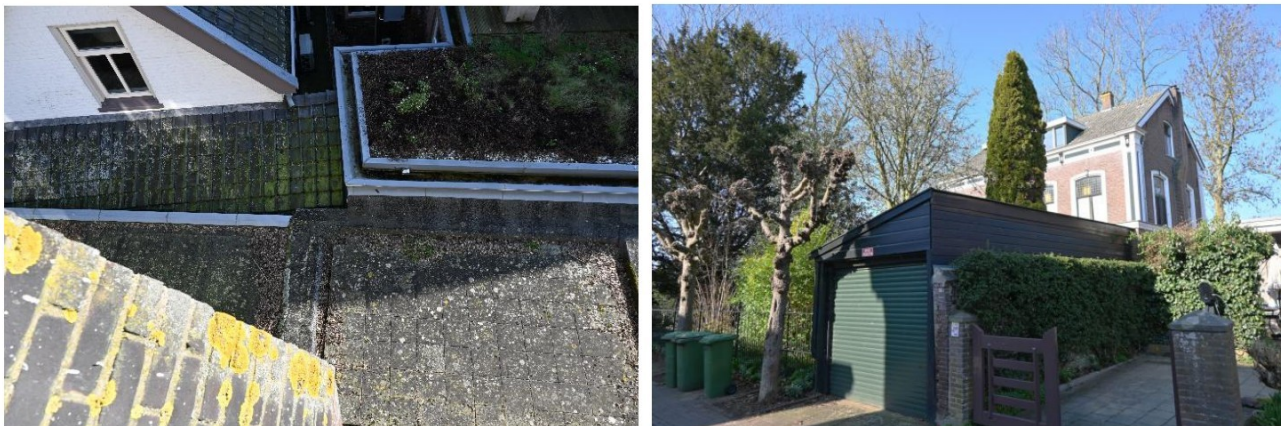
Afb. 4.9 Links: foto vanuit de zolder. De bebouwing van het buurpand en de bebouwing van Rijkswal 44 grenzen strak aan elkaar. Rechts: de garage staat tegen een tuinmuur, die overwoekerd is met klimplanten. Vermoedelijk stamt de tuinmuur uit 1889.

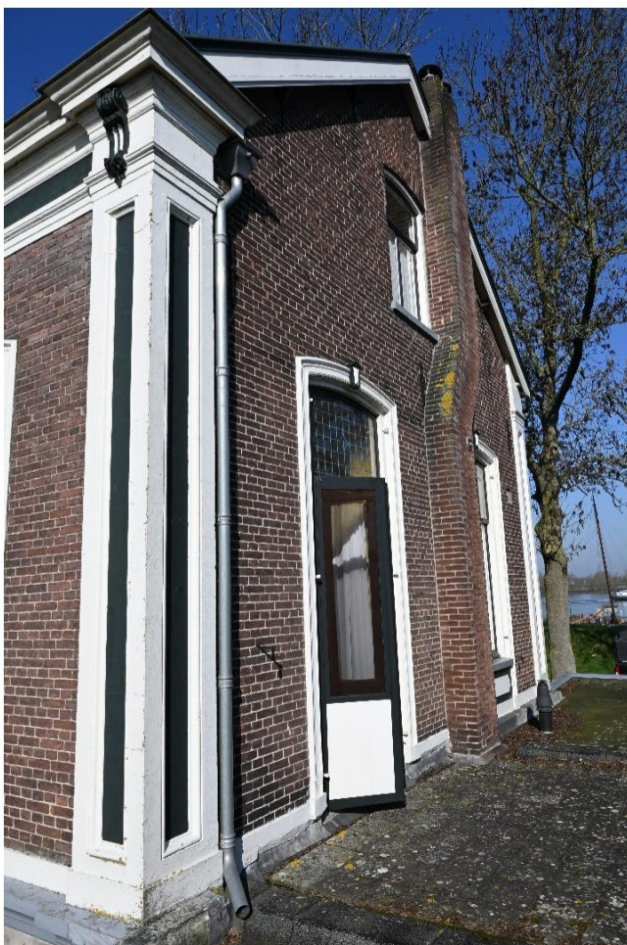
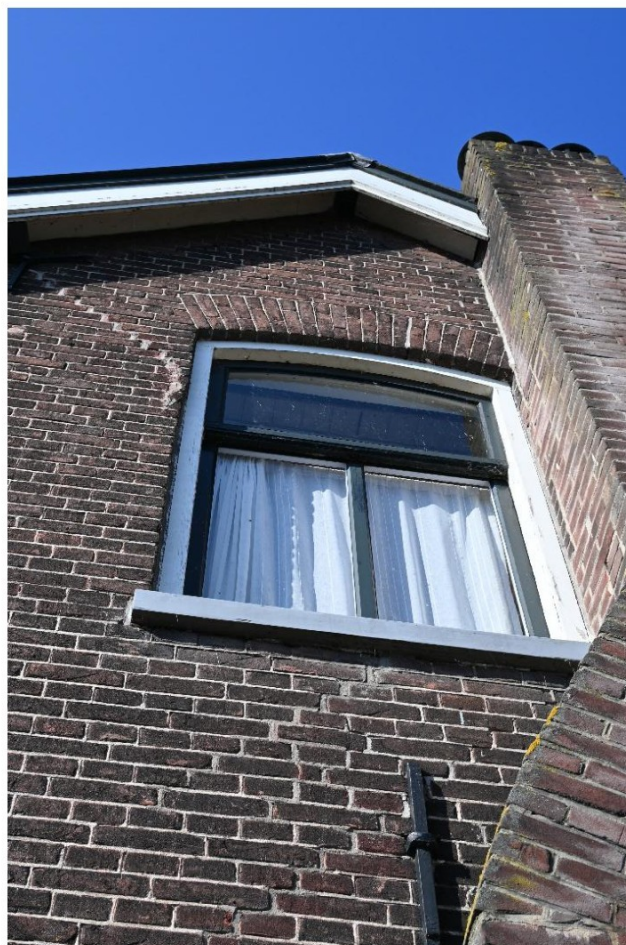
Afb. 4.11 De achtergevel aan de oostzijde. Het rookkanaal is in 1934 tegen de gevel aan gebouwd.

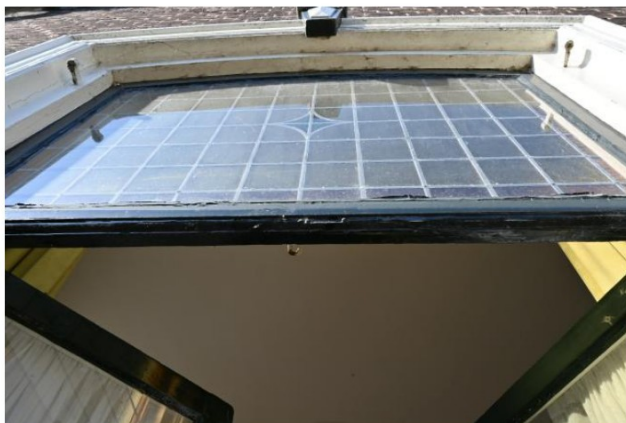
Afb. 4.12 Links: links van de balkondeur is de neut en het onderste stuk van de sierlijst vervangen. De oorspronkelijke duimen zijn hier gehandhaafd en steken rechtstreeks in het kozijn. Rechts: ook aan deze zijde zijn de ramen oorspronkelijk, met de glas-in-lood bovenlichten.

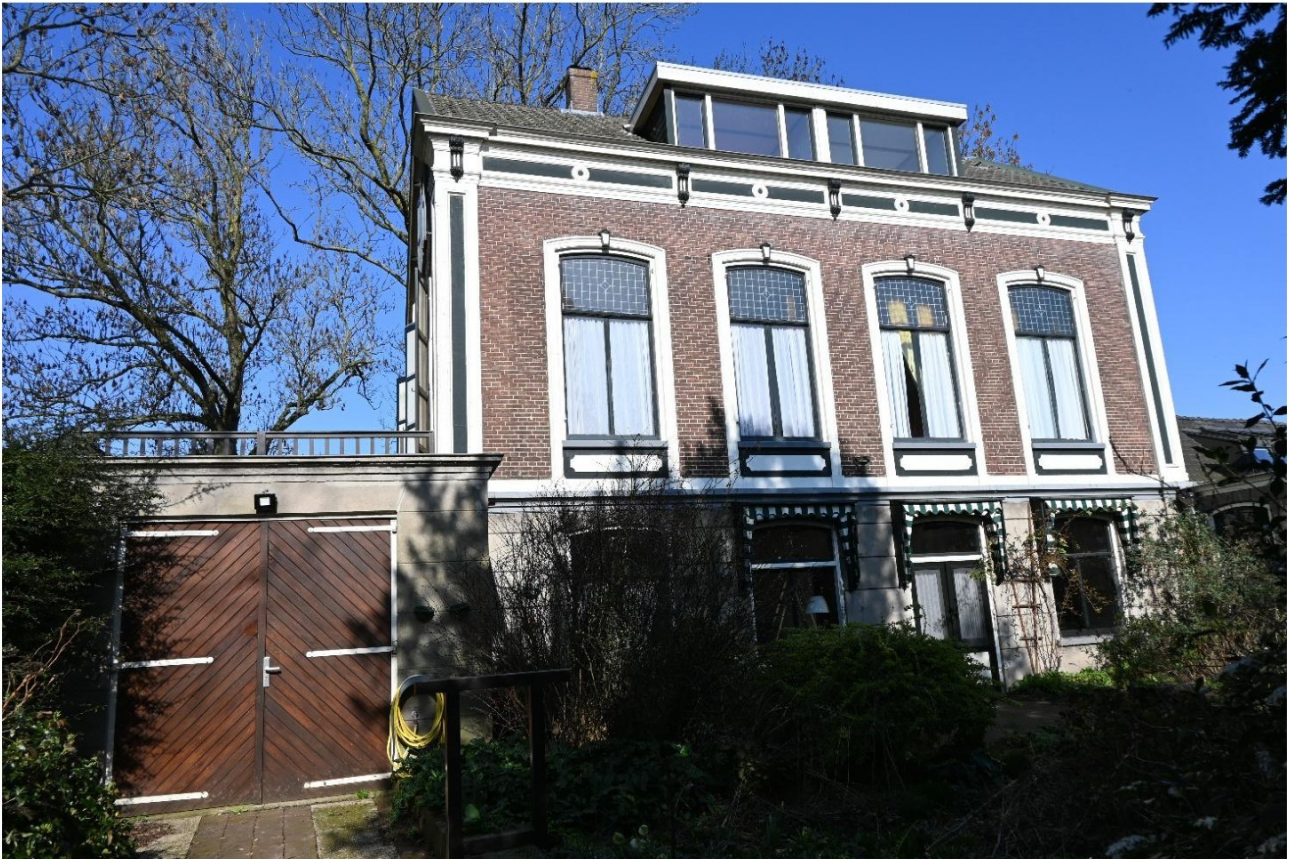
Afb. 4.13 de rechter zijgevel aan de tuin uit 1889. De berging is in 1970 uitgebouwd tot berging/ tweede garage.

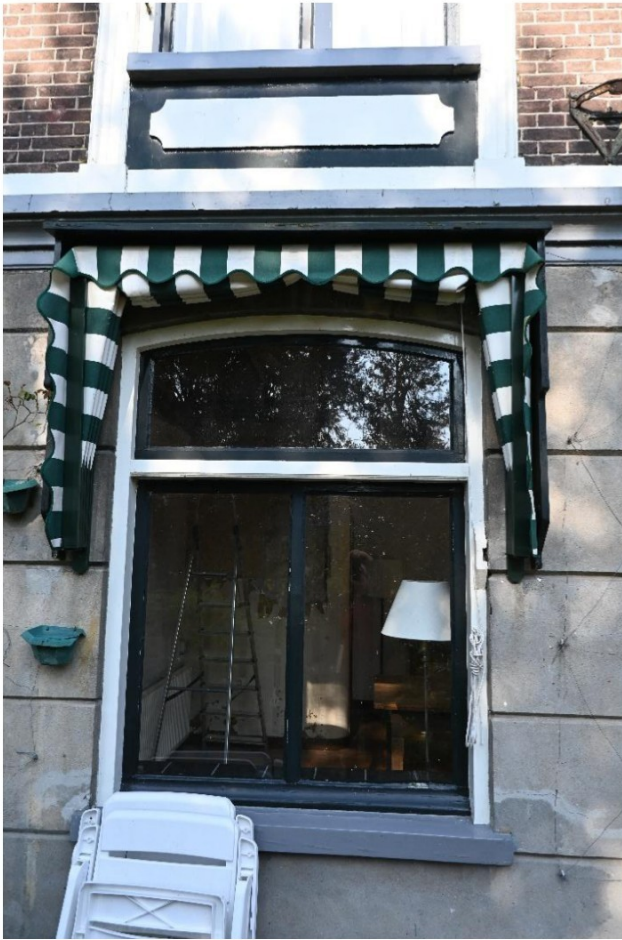
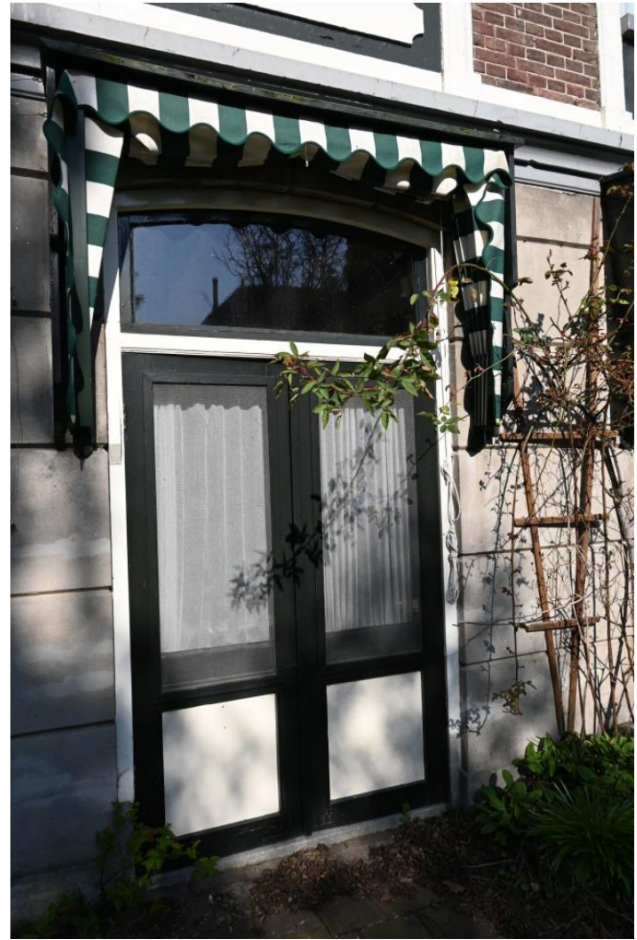
Afb. 4.14 Links: het raam in de woonkamer is als enige vermaakt met een vast kalf. Rechts: de tuindeuren met hordeuren. De markiezen zijn relatief recent.

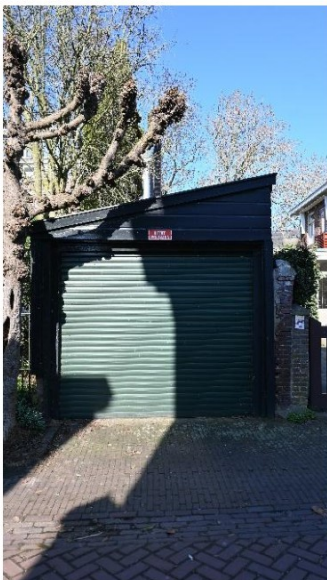
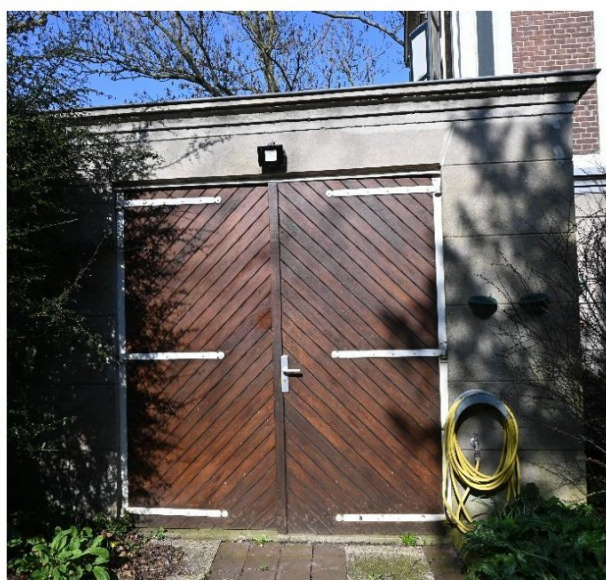
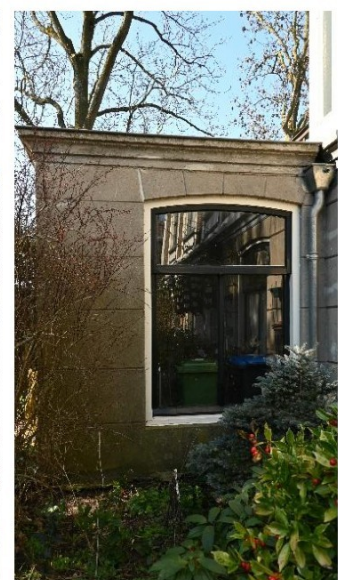
Afb. 4.15 Links: de losse garage gebouwd in 1925 is recent aangepast. Midden: de garagedeur uit 1970. Rechts: het raam uit 1970, aangepast aan de stijl van de oudere vensters.

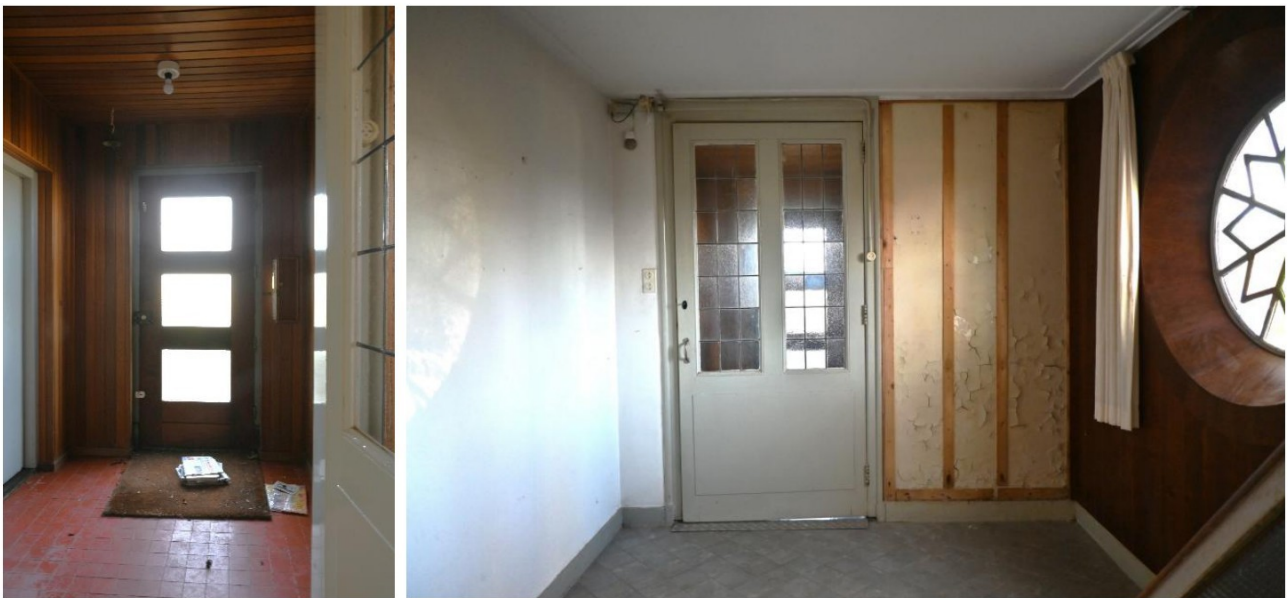
Afb. 5.2 Links: het voorportaal gerenoveerd in de jaren '70. Rechts: de tochtdeur uit 1934 in een getoognageld kozijn uit 1889.

Het voorportaal is begin jaren '70 gerenoveerd. De rode vloertegeltjes, de schrootjes tegen de wanden en het plafond en de deur zijn karakteristiek voor deze tijd.

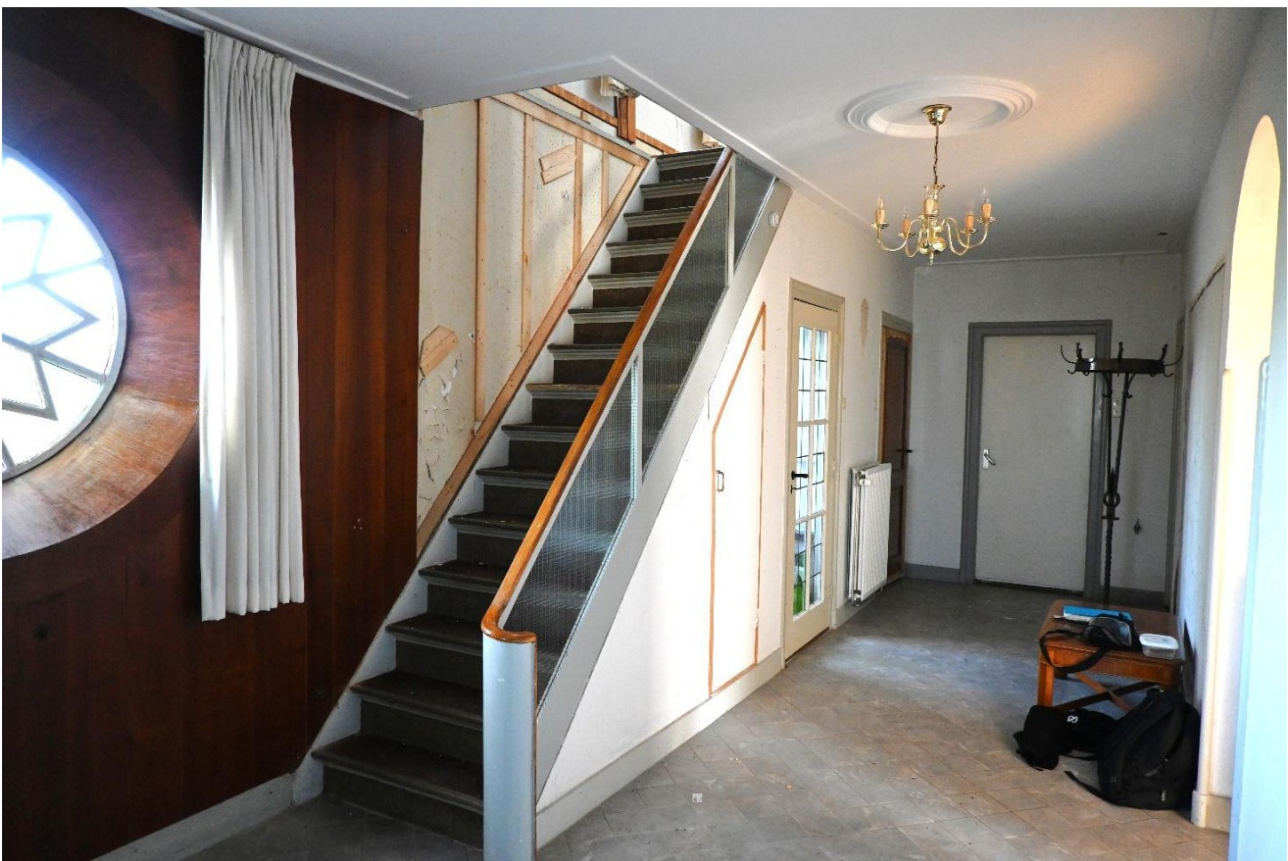
Afb. 5.3 de hal, die vermoedelijk oorspronkelijk in tweeën was gesplitst. De grootst aanwezige tijdslaag is die van 1934.

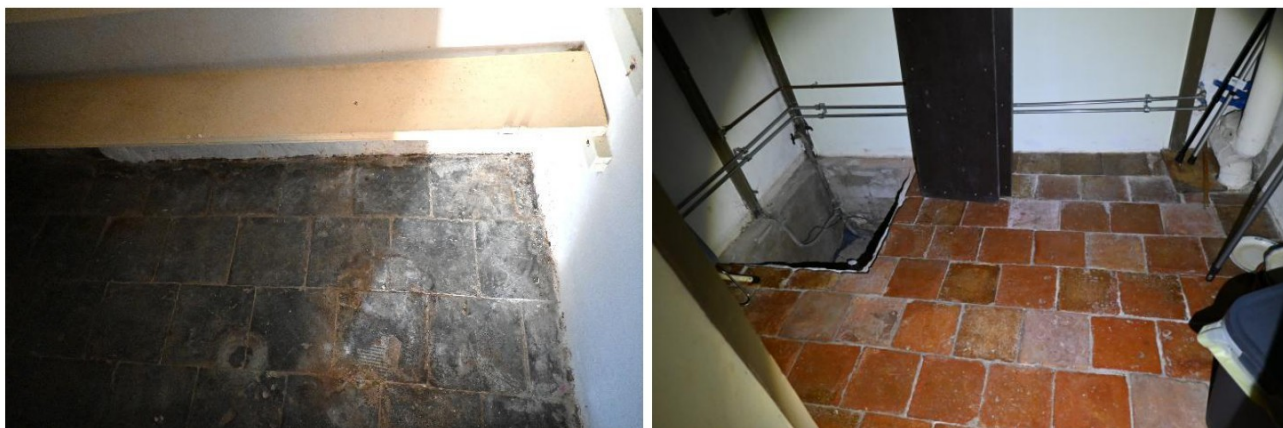
Afb. 5.4 Links: de zwarte plavuizen uit 1889 in de trapkast. Rechts: de rode hergebruikte plavuizen in de berging.

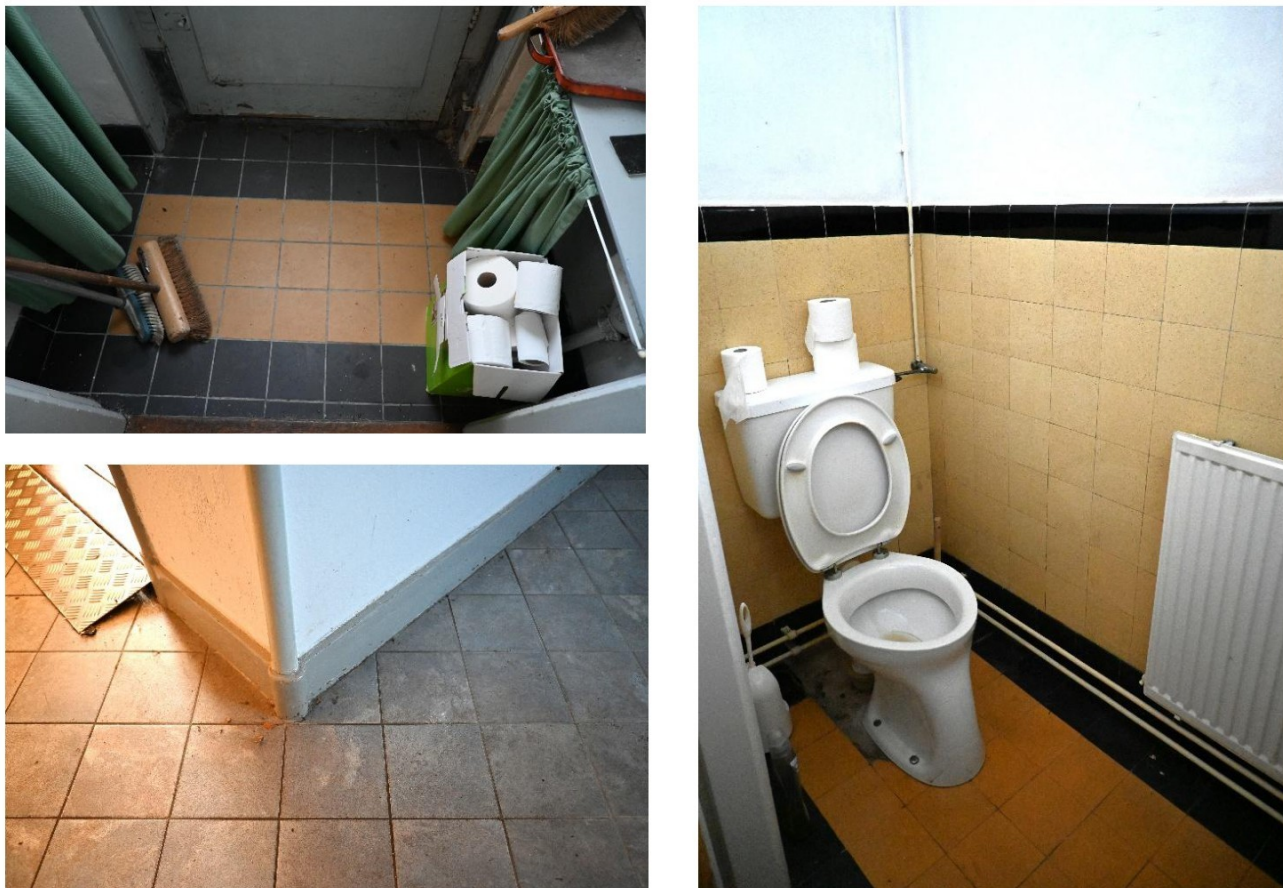
Afb. 5.5 Rechtsboven: de vloertegels uit 1934 in het noordelijke tochtportaal. Rechts: de wandtegels dateren uit 1934, maar het toilet is in de jaren '40 of '50 van de 20<sup>e</sup> eeuw voorzien van nieuwe vloertegels. Linksonder: de relatief recente vloertegels in de hal zijn tegen de plinten uit 1934 aan gelegd.

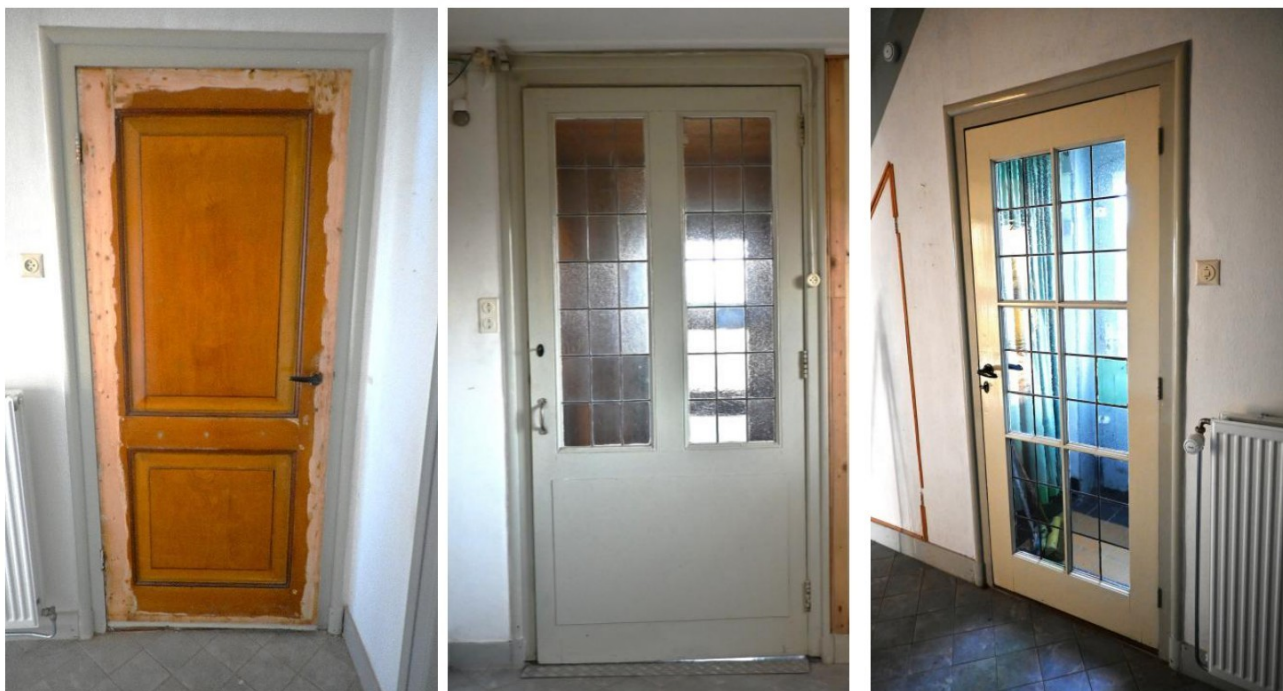
Afb. 5.6 Links: deur naar het toilet uit 1889 voorzien van houtimitatie, gevat in een kozijn uit 1889. De imitatie is ernstig beschadigd. In de jaren '70 heeft men de deur voorzien van beplating, die recent verwijderd is. Midden: de tussendeur uit 1934 naar het voorportaal, gevat in een kozijn uit 1889. Rechts: de deur uit 1934 naar het noordelijke tochtportaal, gevat in een kozijn uit 1889.

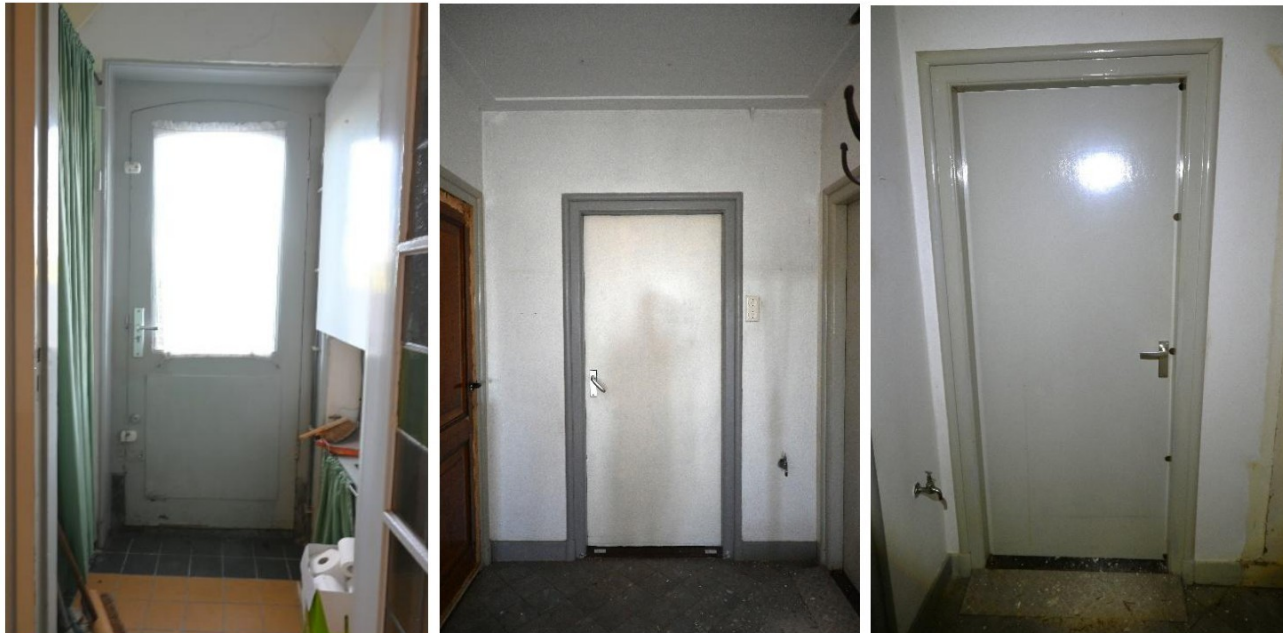
Afb. 5.7 Links: de buitendeur uit 1934 in de noordelijke gevel. Midden: de relatief recente deur naar de berging in een kozijn uit 1889. Rechts: de relatief recente deur naar de huidige woonkamer in een relatief jong kozijn. De perklijsten dateren allemaal uit 1934.

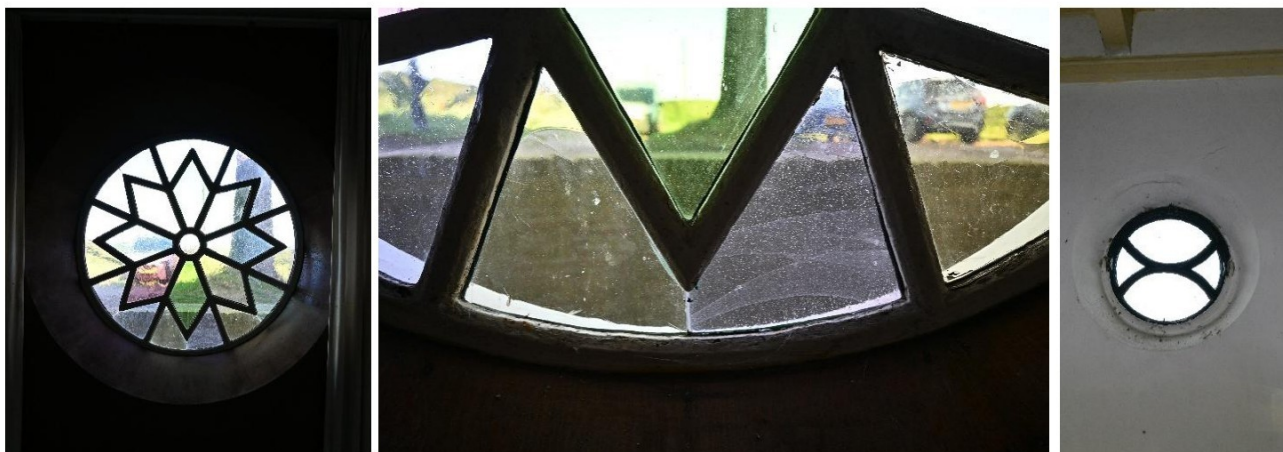
Afb. 5.8 Links: het grote ronde raam van de hal met gekleurd glas-in-lood. Midden: belletjes en oneffenheden in het glas geven aan dat dit oorspronkelijk, uit 1889, is. Rechts: één van de twee kleine ronde tuimelramen van gietijzer.

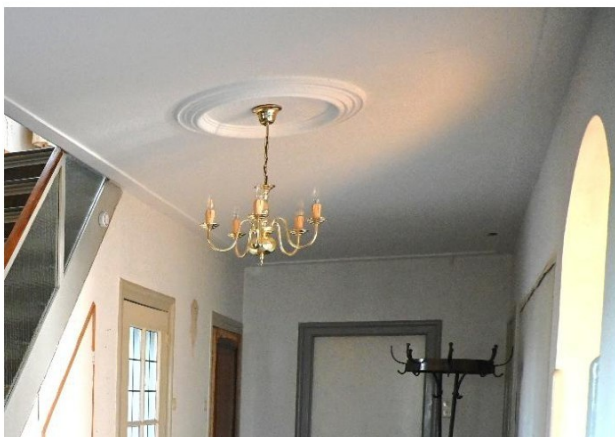
In het voorportaal is het plafond in de jaren '70 voorzien van schrootjes. Het plafond van de hal is gestuct met centraal een eenvoudig aanplakornament rond de verlichting. Ervanuit gaand dat de indeling van de hal in 1934 gewijzigd is, zullen het plafond en de afwerking niet oorspronkelijk zijn. Dezelfde ornamenten zijn op de bovenverdieping gebruikt.

Afb. 5.9 Links: het eenvoudige midden ornament is vermoedelijk in 1934 aangebracht. Rechts: het schrootjesplafond met kraaldelen in de berging.
