## Land van Altena

Woudrichem, Rijkswal 44

Bouwhistorische verkenning

BAAC-rapport

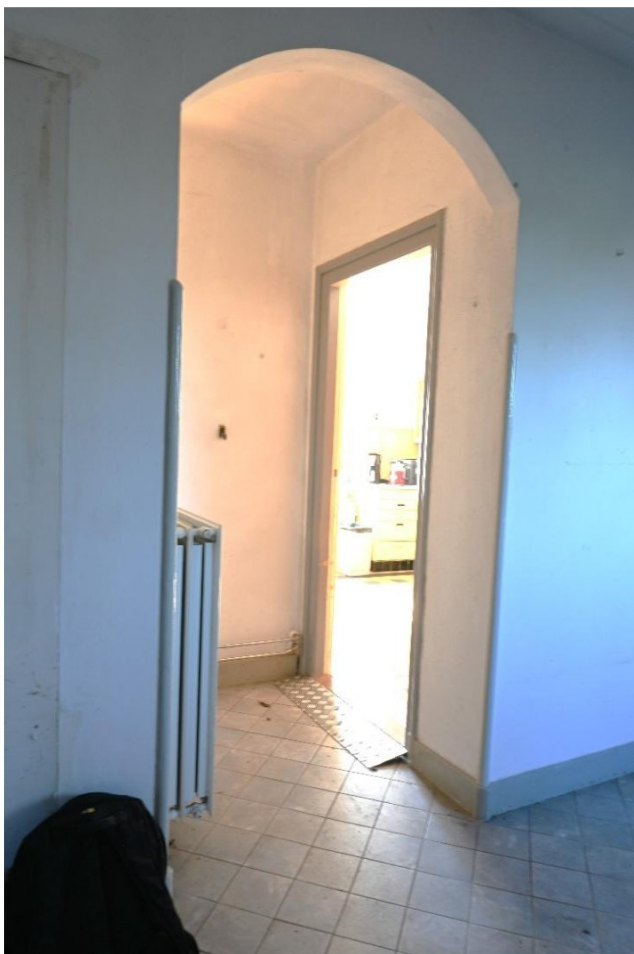
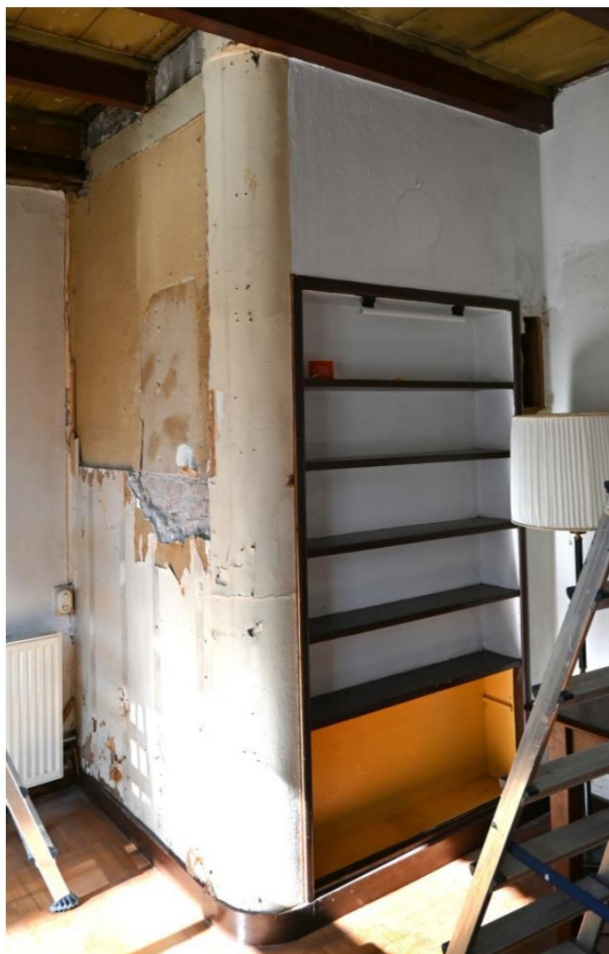
Afb. 5.10 Links: het getoogde portaal is vermoedelijk in 1934 verbouwd om vanuit de hal toegang te verkrijgen tot de keuken. Rechts: de muur van het portaal aan de zijde van de woonkamer.

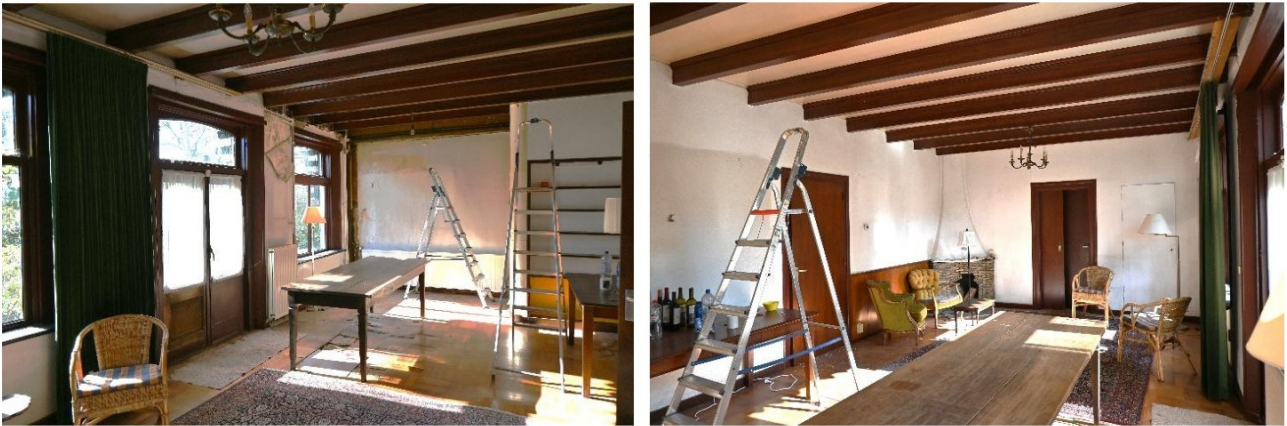
De huidige woonkamer is vermoedelijk tot stand gekomen toen de suitekamers op de eerste verdieping gescheiden werden en men in 1934 een woonkamer op de begane grond wenste. De kamer is gelegen aan de tuin en heeft de meeste kenmerken van een woonkamer uit de jaren '70. De vloer is voorzien van plaatmateriaal, dat vastgezet is op een balkenlaag in het zand. Van oudere vloerresten is niets aangetroffen. De twee schuifvensters dateren nog uit 1889, al is het raam rechts van de tuindeuren voorzien van een kalf. Dit schuifraam is dan ook niet meer werkend. Het linker raam kent wel nog het oude schuifstelsel met katrol en er is nog één ruit aanwezig van getrokken glas. De vensterbanken zijn vernieuwd.

Afb. 5.11 Links: de woonkamer gezien richting het westen. Rechts op de foto het portaal naar de keuken. Rechts: de woonkamer gezien richting het oosten.

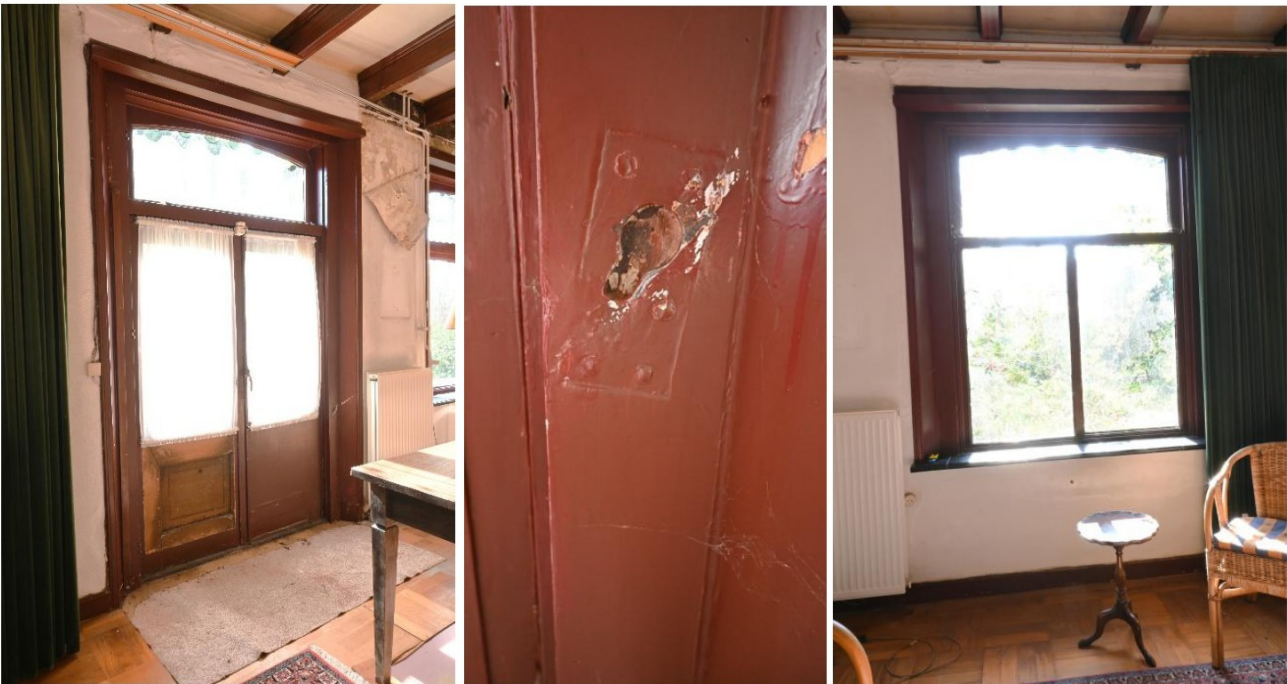
Afb. 5.12 Links: de tuindeuren uit 1889 zijn in de jaren '70 aan de onderzijde voorzien van plaatmateriaal. Oorspronkelijk zijn ze afgewerkt in een eikenhoutimitatie. Midden: het oorspronkelijk sluitwerk is gehandhaafd. Rechts: het oorspronkelijke schuifraam uit 1889.

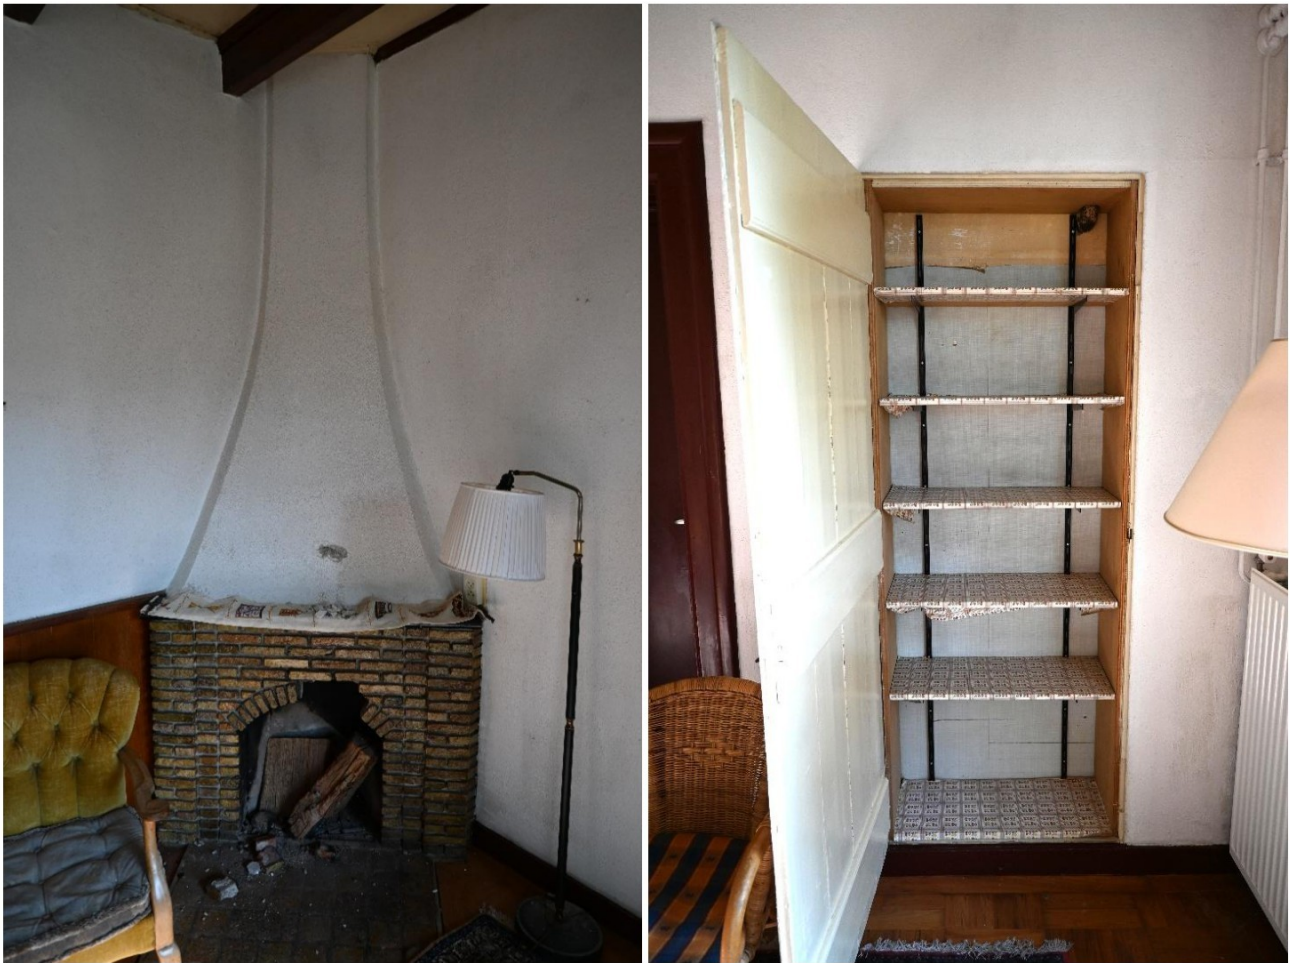
Afb. 5.13 Links: de schouw uit de jaren '70 van de 20<sup>e</sup> eeuw. Rechts: de inbouwkast, vermoedelijk uit 1889.

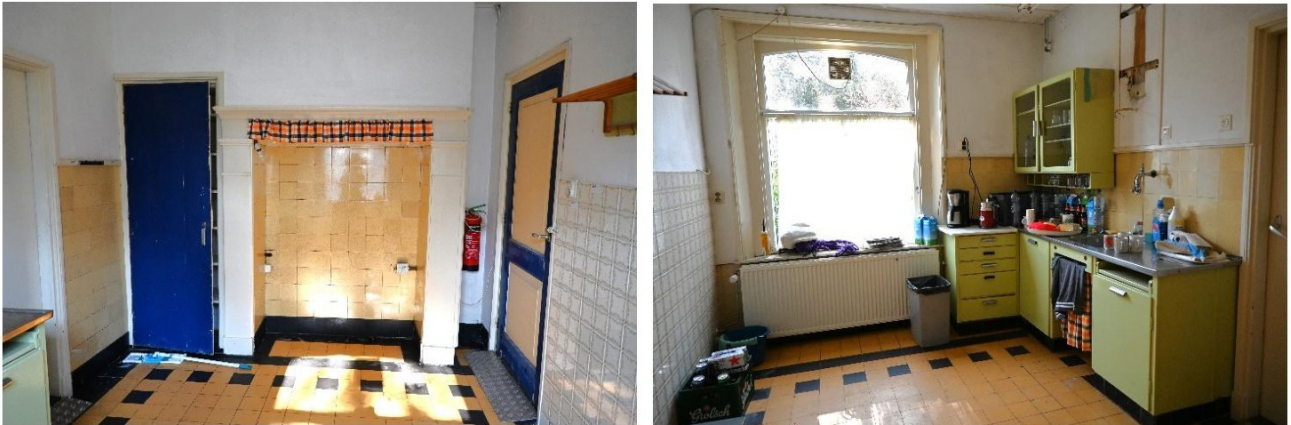
Afb. 5.15 Links: de kookplaats met daarnaast een inbouwkast uit 1889. De gele wandtegels met zwarte plint dateren vermoedelijk uit 1934. Rechts: de vloertegels en het keukenmeubilair zijn kenmerkend voor de periode 1940-1950.

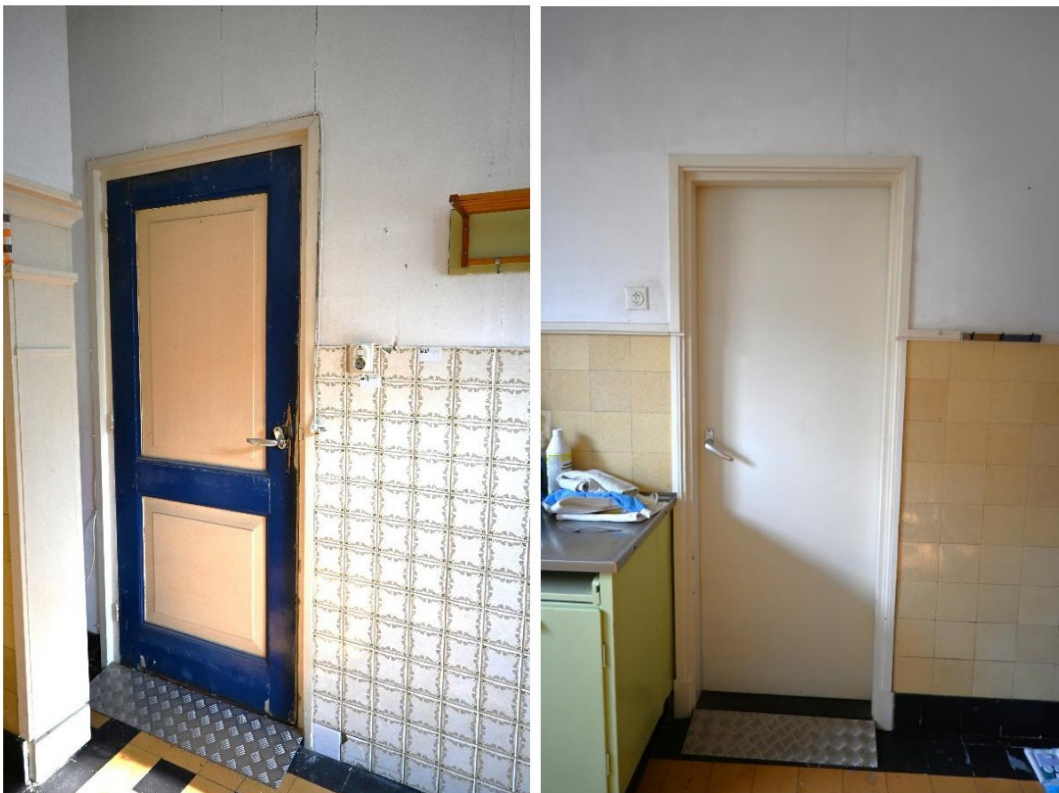
Afb. 5.16 Links: de deur uit 1889 naar het portaal. De deur is duidelijk hergebruikt in een jonger kozijn. Rechts: de deur naar de berging/ garage dateert vermoedelijk uit 1889, maar is voorzien van plaatmateriaal. De geprofileerde perklijsten dateren uit 1889.

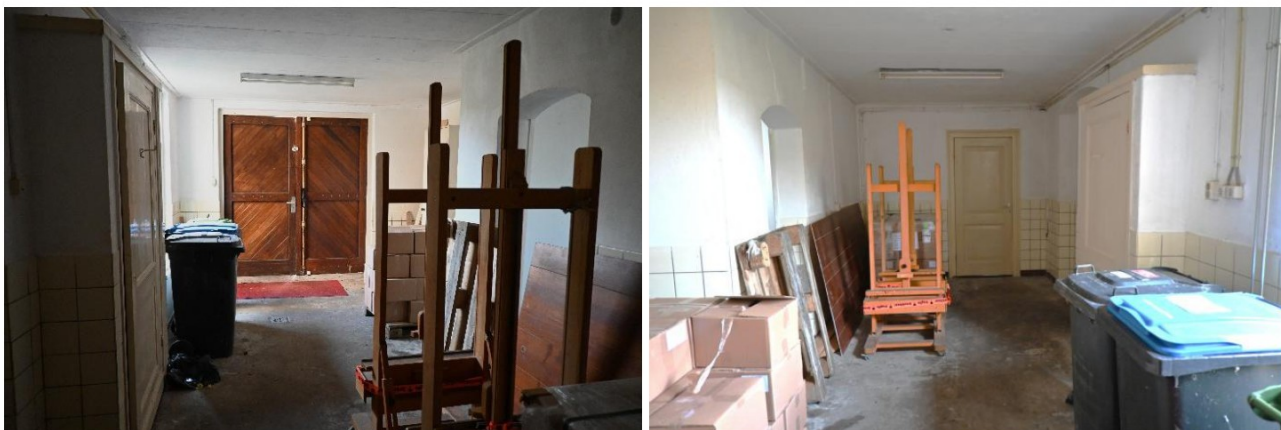
Afb. 5.17 Links: de garage richting het zuiden gezien. Rechts: de garage richting het noorden gezien. De inbouwkast uit 1889 is gehandhaafd, de kast in de hoek naast de binnendeuren is verwijderd. De wandtegels zullen dan ook uit 1970 dateren. Links op de foto is de getoogde doorgang naar het kolenhok te zien.

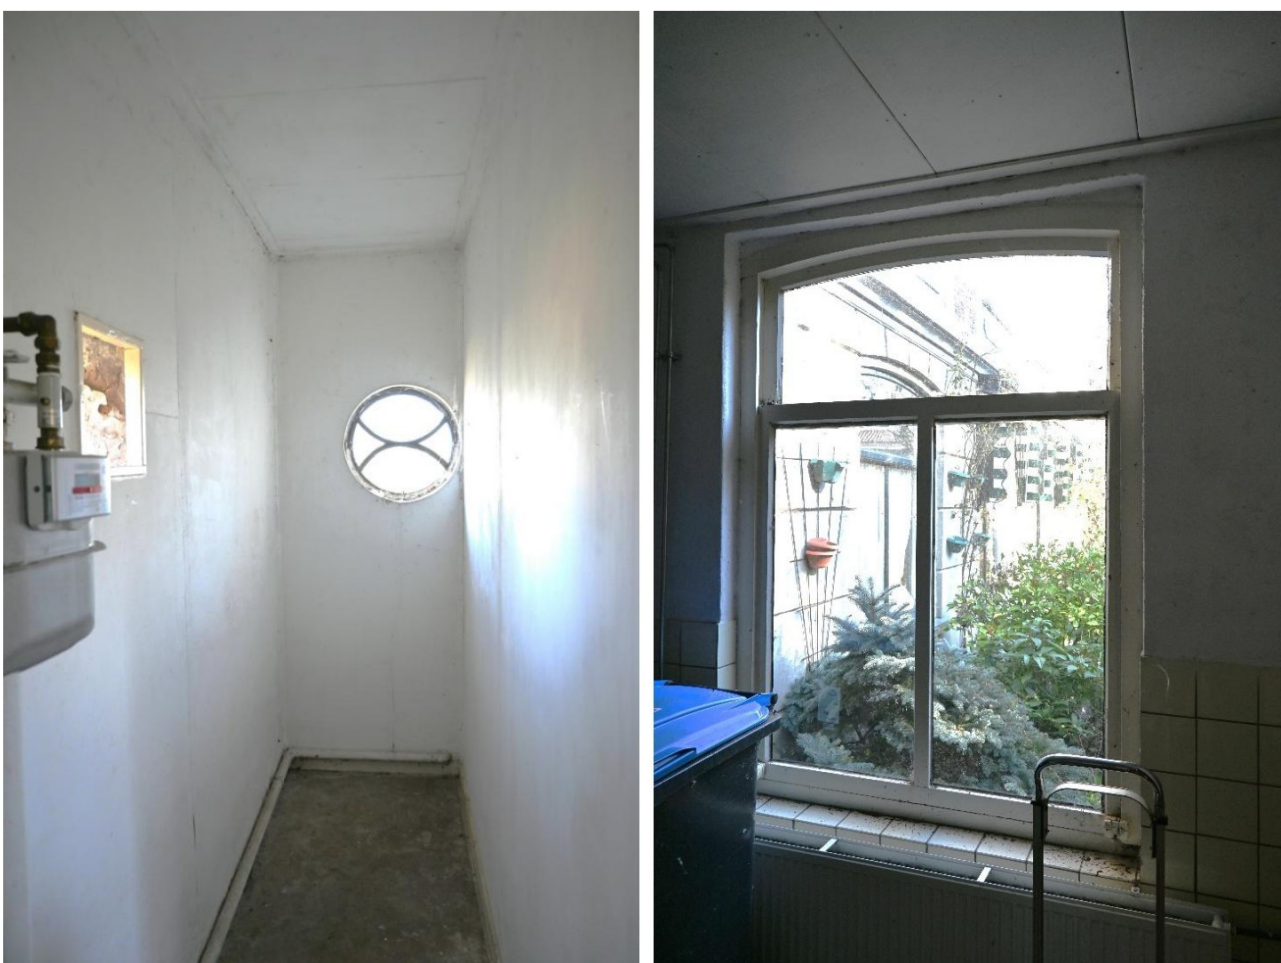
Afb. 5.18 Links: het kolenhok uit 1889. Voor het ronde raampje in de westgevel is een voorzetraam ingezet. Rechts: het schuifvenster zonder katrolsysteem uit 1970.

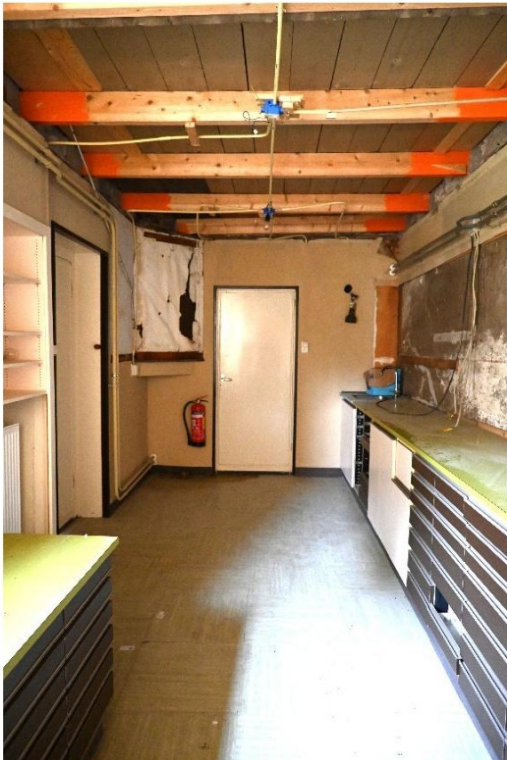
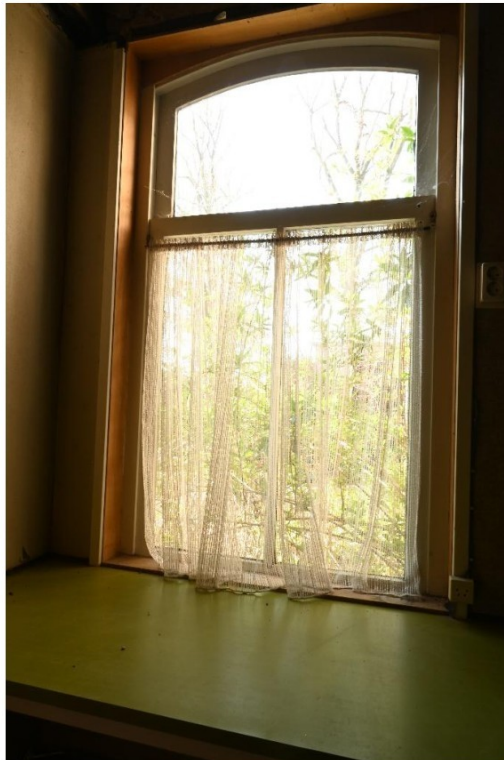
Deze ruimte dateert uit 1899/ circa 1916. De ruimte is een afspiegeling van de wachtkamer. Ook hier bevindt zich een rookkanaal waar een kachel gestaan zal hebben. Het schuifraam uit circa 1916 is nog werkend.

Afb. 5.20 Links: de voormalige apotheekruimte met in de hoek het rookkanaal uit 1934. Aan deze zijde is een inbouwkast aanwezig, die grenst aan de inbouwkast van de woonkamer. Rechts: het schuifraam uit circa 1916 is geheel in oorspronkelijke staat.

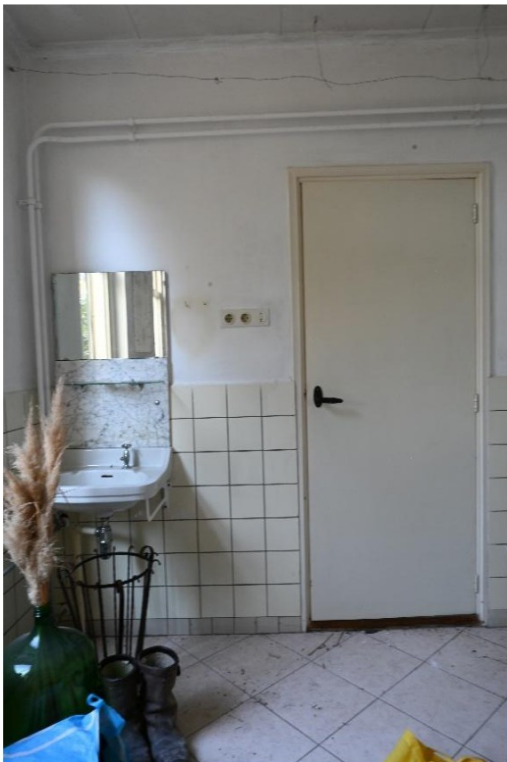
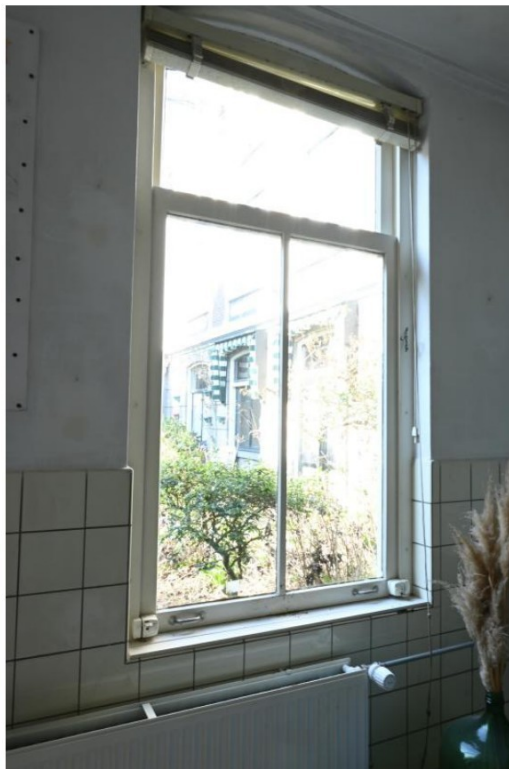
De volgende ruimte dateert uit 1966 en heeft dan ook een modernere uitstraling dan de vorige twee ruimten.

Afb. 5.21 Links: de spreekkamer, gebouwd in 1966. Rechts: één van de twee schuiframen uit 1966, zonder katrolsysteem.

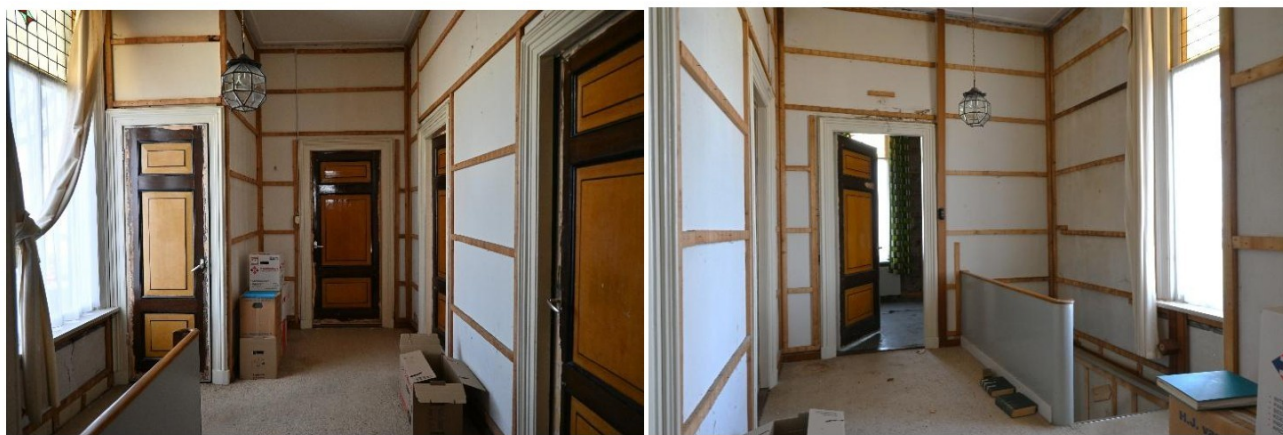
Afb. 5.24 Opnames van de overloop met oorspronkelijke paneeldeuren.

De vijf paneeldeuren dateren uit 1889 en zijn voorzien van houtimitatie. In de jaren '70 zijn de deuren afgedekt met plaatmateriaal, dat recent verwijderd is. De geprofileerde perklijsten zijn kenmerkend voor de bouwtijd. Het schuifraam is oorspronkelijk, voorzien van de oorspronkelijke perklijsten en getrokken glas uit de bouwtijd. Het stucplafond is slechts uitgerust met een eenvoudig, rond ornament. Die eenvoud past niet goed in de bouwtijd en het vermoeden bestaat dan ook dat het stucplafond ooit vernieuwd is. In de suitekamers is het plafond aantoonbaar later aangebracht.

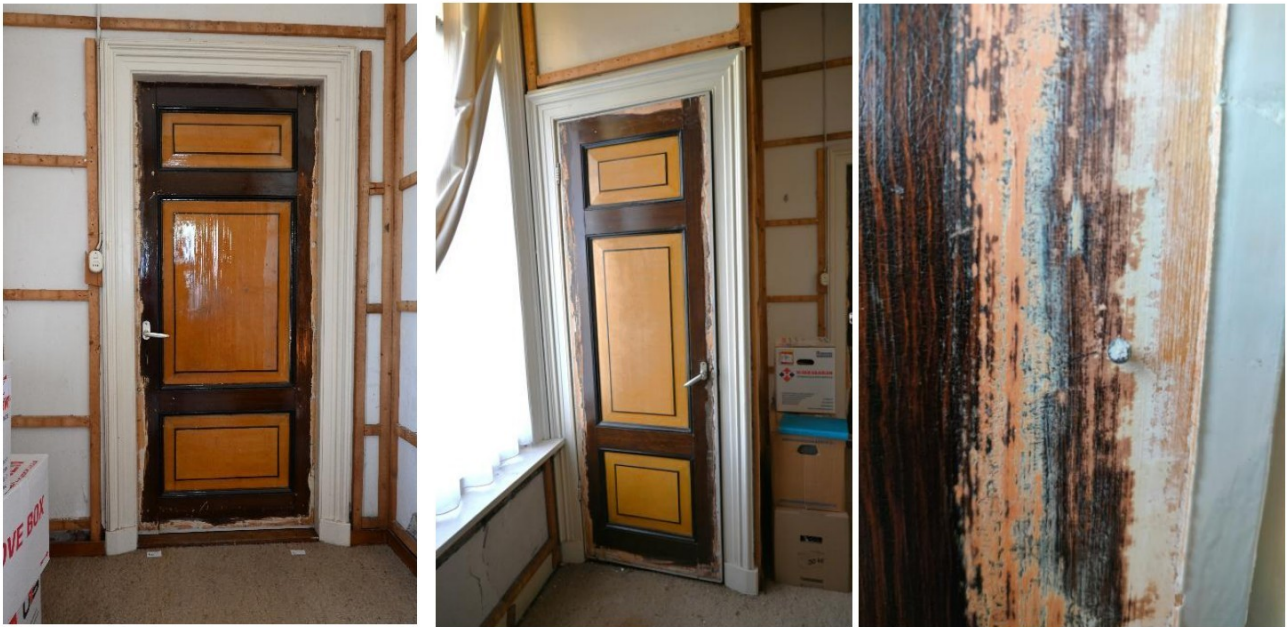
Afb. 5.25 Links: één van de deuren naar de salon, voorzien van een sterk vergeelde, glanzende vernislaag. Midden: de paneeldeur naar de trapopgang zonder vernislaag. Rechts: De opbouw van de verflagen. Het lijkt erop dat de huidige imitatie van de zolderdeur niet de oorspronkelijke is.

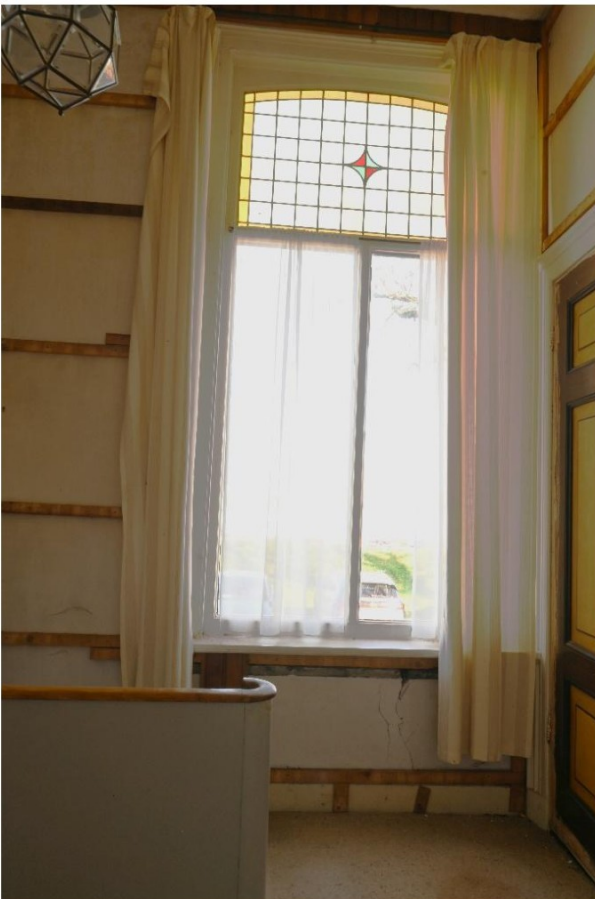
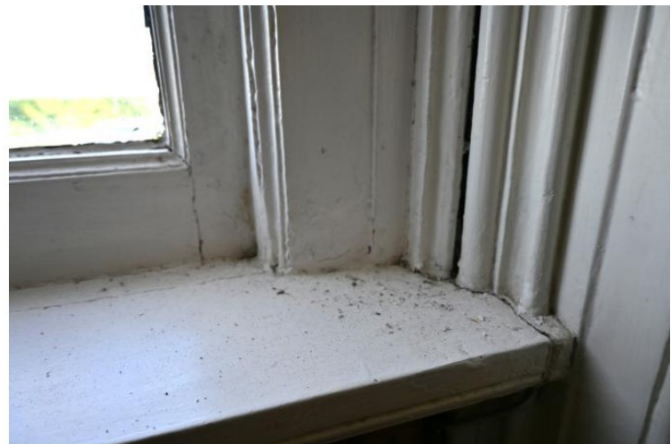
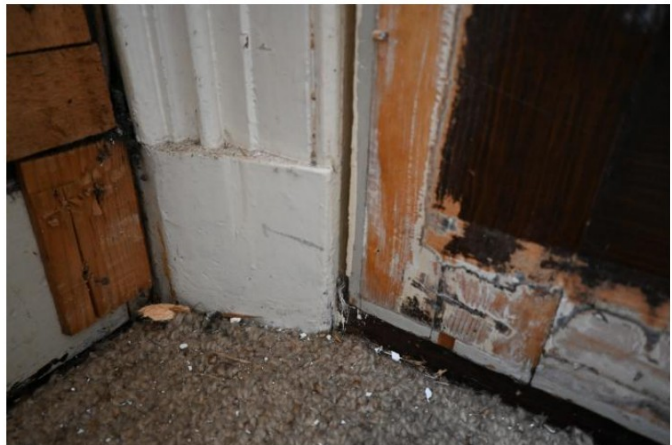
Afb. 5.26 Links en boven: het oorspronkelijke schuifvenster met de oorspronkelijke geprofileerde perklijsten. Onder: detail van de perklijsten rond de deuren.

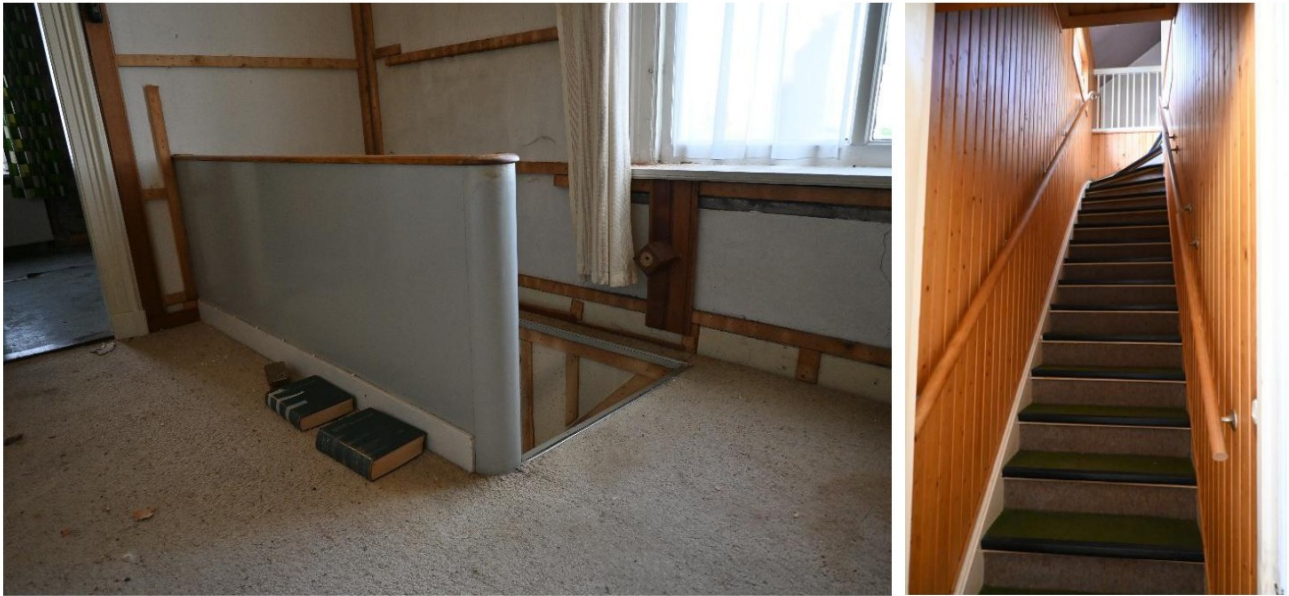
Afb. 5.27 Links: de balustrade van de trap komt overeen met de balustrade beneden en dateert uit 1934. Rechts: de trapopgang van de zolder is geheel voorzien van houten schrootjes in de jaren '70.

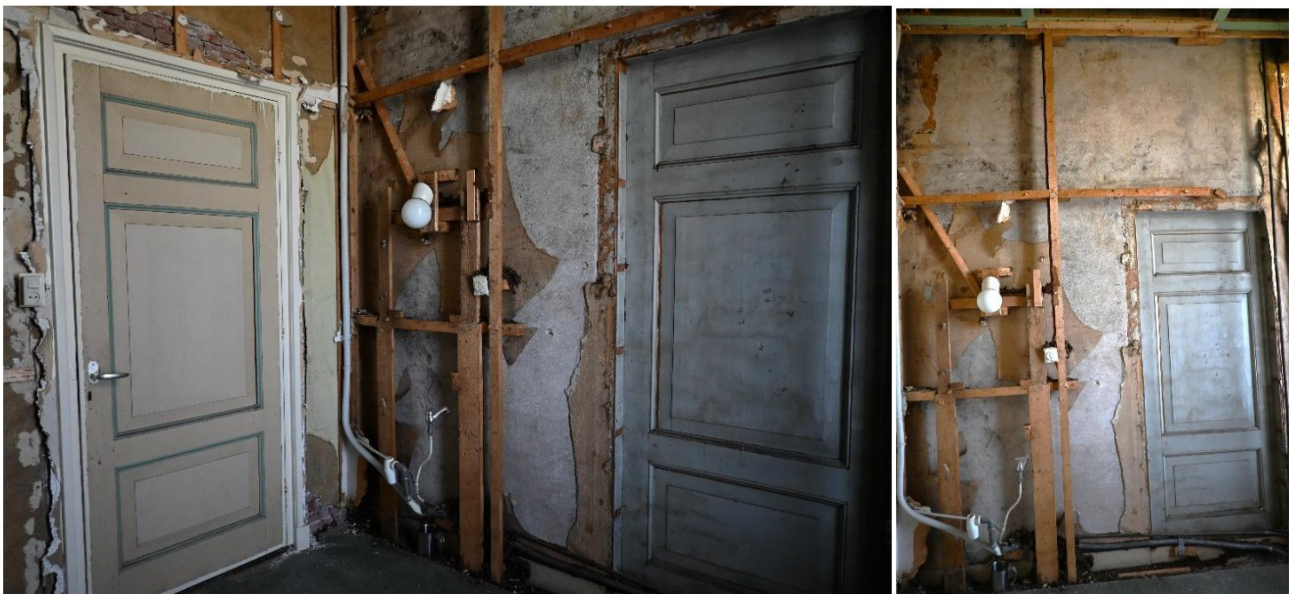
Afb. 5.28 Links: de deur naar de overloop en een later gerealiseerde doorgang naar de salon. De doorgang is dichtgezet met een deur uit 1889. Rechts: totaalbeeld van de muur tussen deze kamer en de salon.

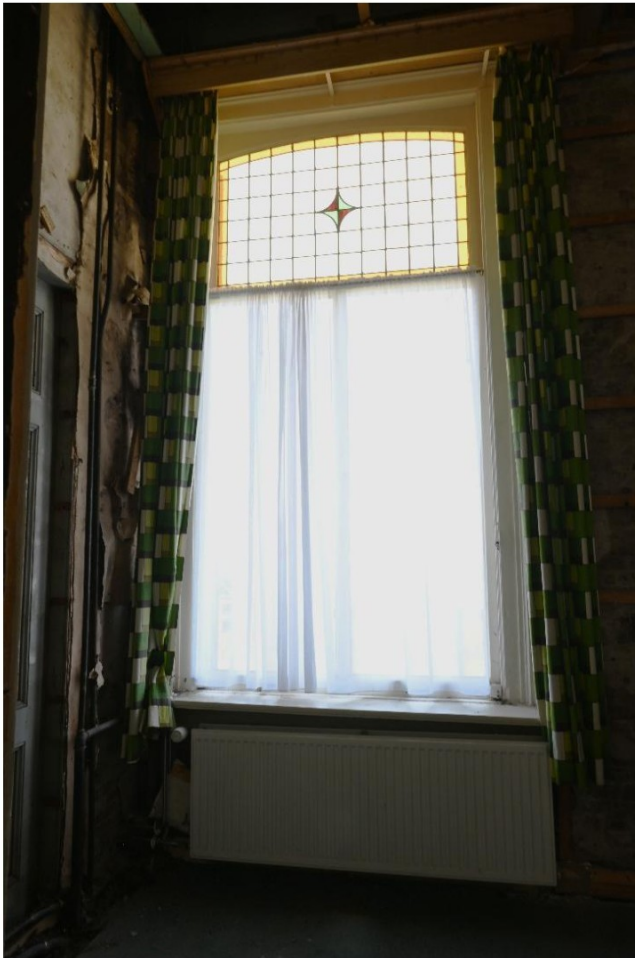
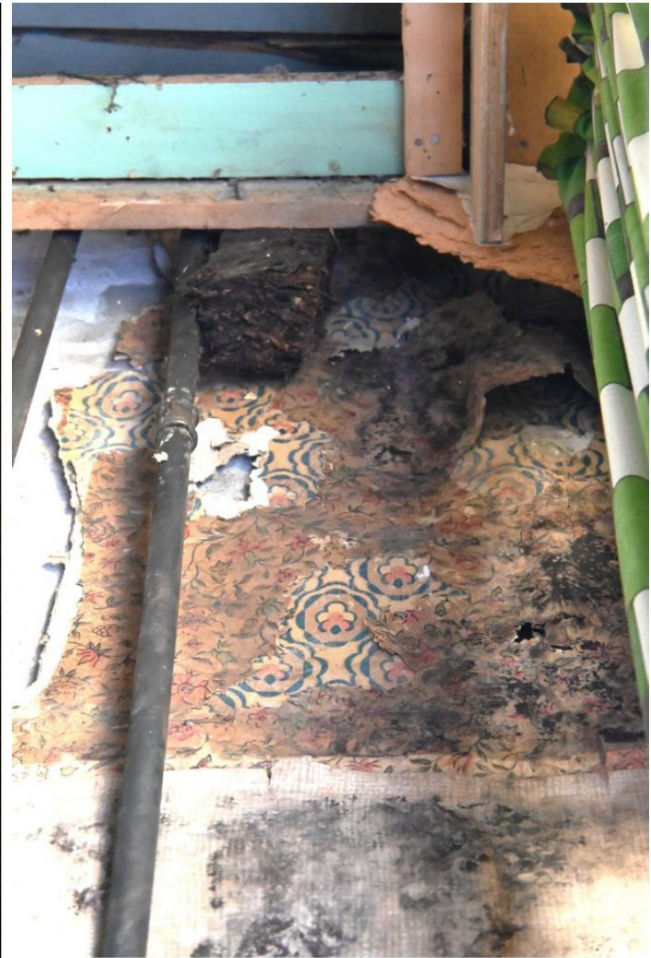
Afb. 5.29 Links: het oorspronkelijke schuifvenster. Rechts: verschillende lagen behang onder het rachelwerk. Achter het rachelwerk is nog een bok turf zichtbaar, dat gebruikt werd als isolatiemateriaal.

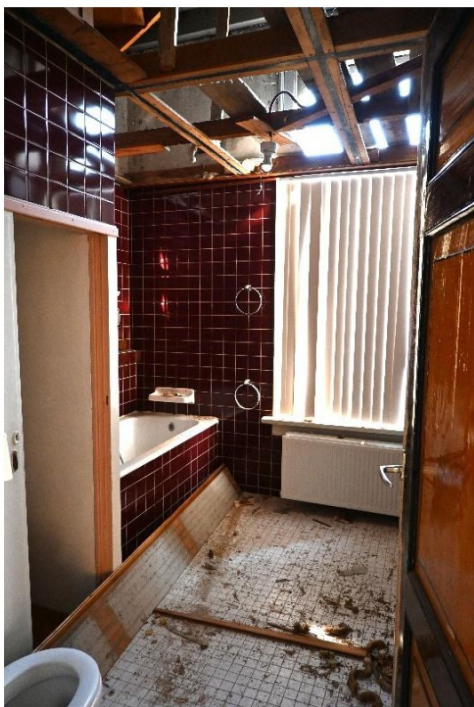
De andere kleine kamer aan de oostzijde van de verdieping is verbouwd tot badkamer. De afwerkingen en het meubilair dateren uit de jaren '70. Het plafond is in die periode verlaagd, om de zoldertrap weg te werken.

Afb. 5.30 Impressie van de badkamer uit de jaren '70.

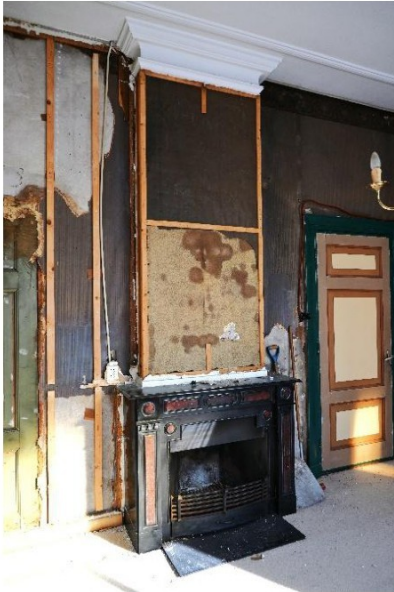
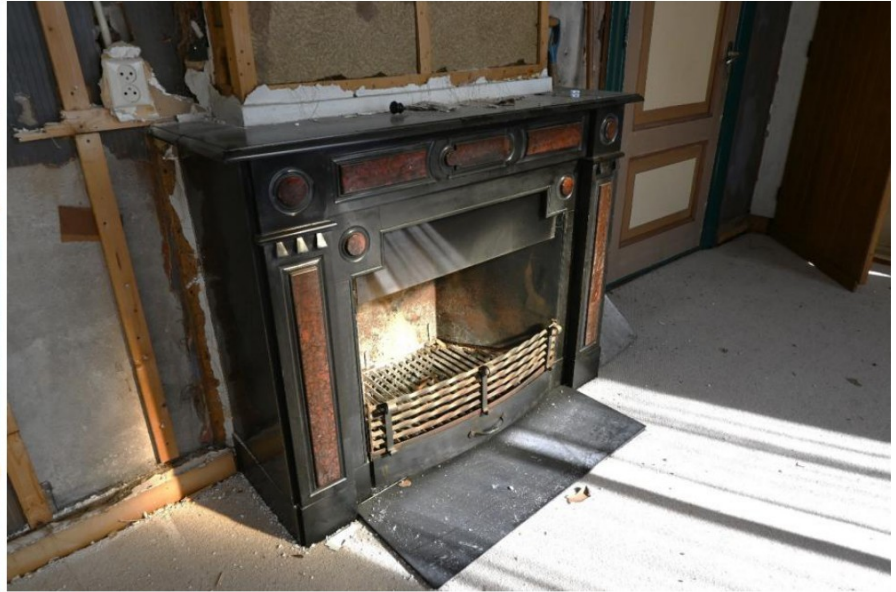
In beide kamers is de authentieke schouw binnen de oorspronkelijke stookplaatsen nog aanwezig. De linker haard in neo-Lodewijk XVI stijl is nog werkend. De mantel is vervaardigd van een zwarte gezoete steen met details in bruinrood marmer. De oorspronkelijke afwerking van het rookkanaal is verloren gegaan. Het rookkanaal was oorspronkelijk voorzien van een laagje stucwerk, eventueel met decoratieve elementen. In de jaren '70 is er rachelwerk tegen het rookkanaal aan gezet en is deze voorzien van een heel nieuwe stuc laag met architraaf.

Afb. 5. 33 De open haard in de westelijke kamer. De schouwmantel dateert uit 1889. Alle oorspronkelijke afwerkingen van het rookkanaal zijn verloren gegaan.

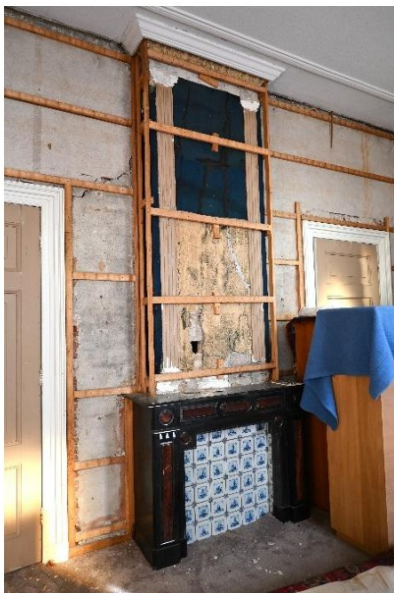
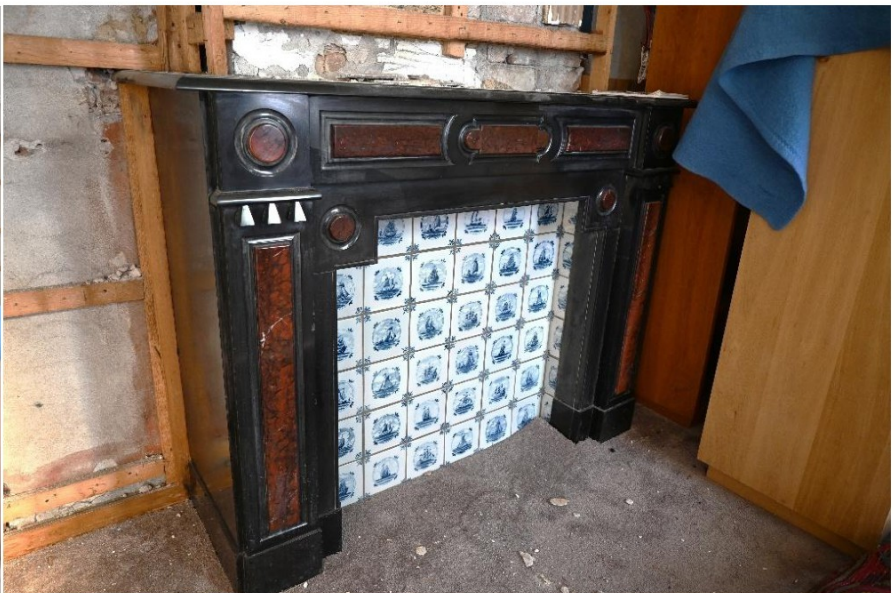
De schouwmantel in de oostelijke kamer is van hetzelfde type als de westelijke kamer. De schouwmond is voorzien van Delftsblauwe tegels met diverse afbeeldingen van schepen. Hier zal oorspronkelijk een kachel gestaan hebben, die op de foto (1916-1934) van [REDACTED] al weg is. Van de oorspronkelijke afwerking zijn op dit rookkanaal meer restanten aanwezig. Zo zijn er pilasters te zien met cannelures en aftekeningen van basementen en kapitelen. Op de kuif is een restant behang te zien.

Afb. 5. 34 De schouw in de oostelijke kamer. De schouwmond is dichtgezet met tegeltjes.

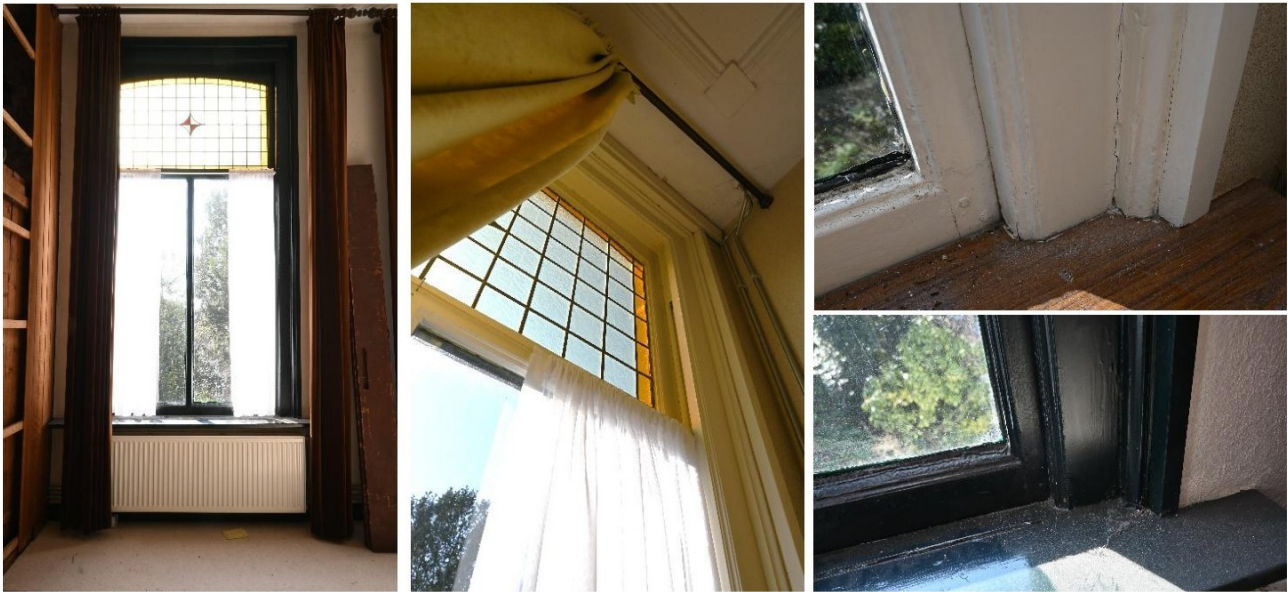
Afb. 5. 35 De ramen in de suitekamers dateren uit 1889, inclusief het schuifstelsel, de kozijnen en het bovenlicht met glas-in-lood. De perklijsten zijn in de jaren '70 veelal vervangen door eenvoudige latten.

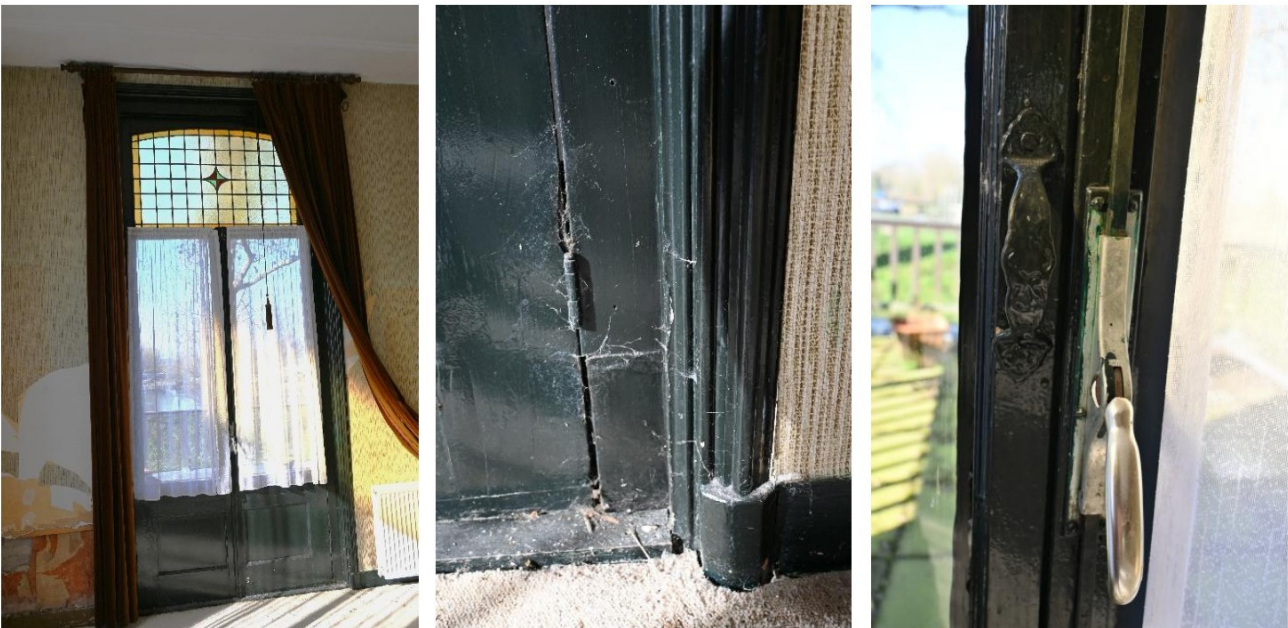
Afb. 5. 36 De westelijke balkondeuren met oorspronkelijke perklijsten. De handgreep is oorspronkelijk, het sluitwerk is recent.

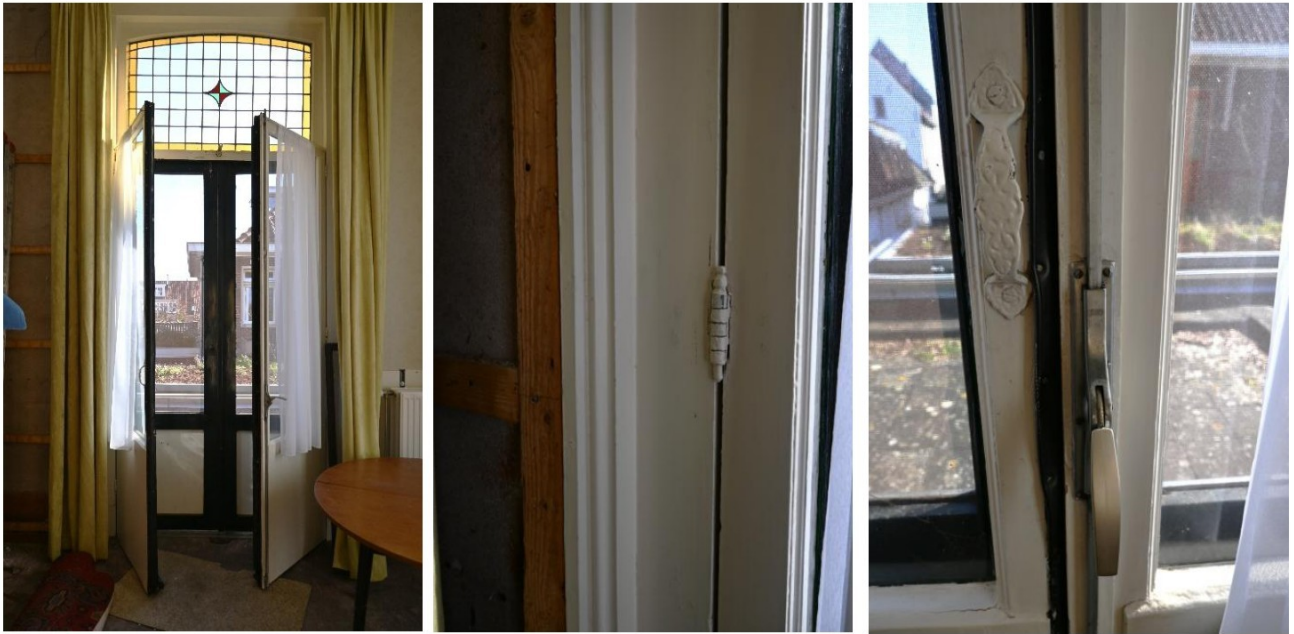
Afb. 5.37 De balkondeuren aan de oostzijde uit 1889. De hordeuren zijn iets jonger. De paumelles zijn oorspronkelijk, evenals de handgreep. Het sluitwerk is recent.

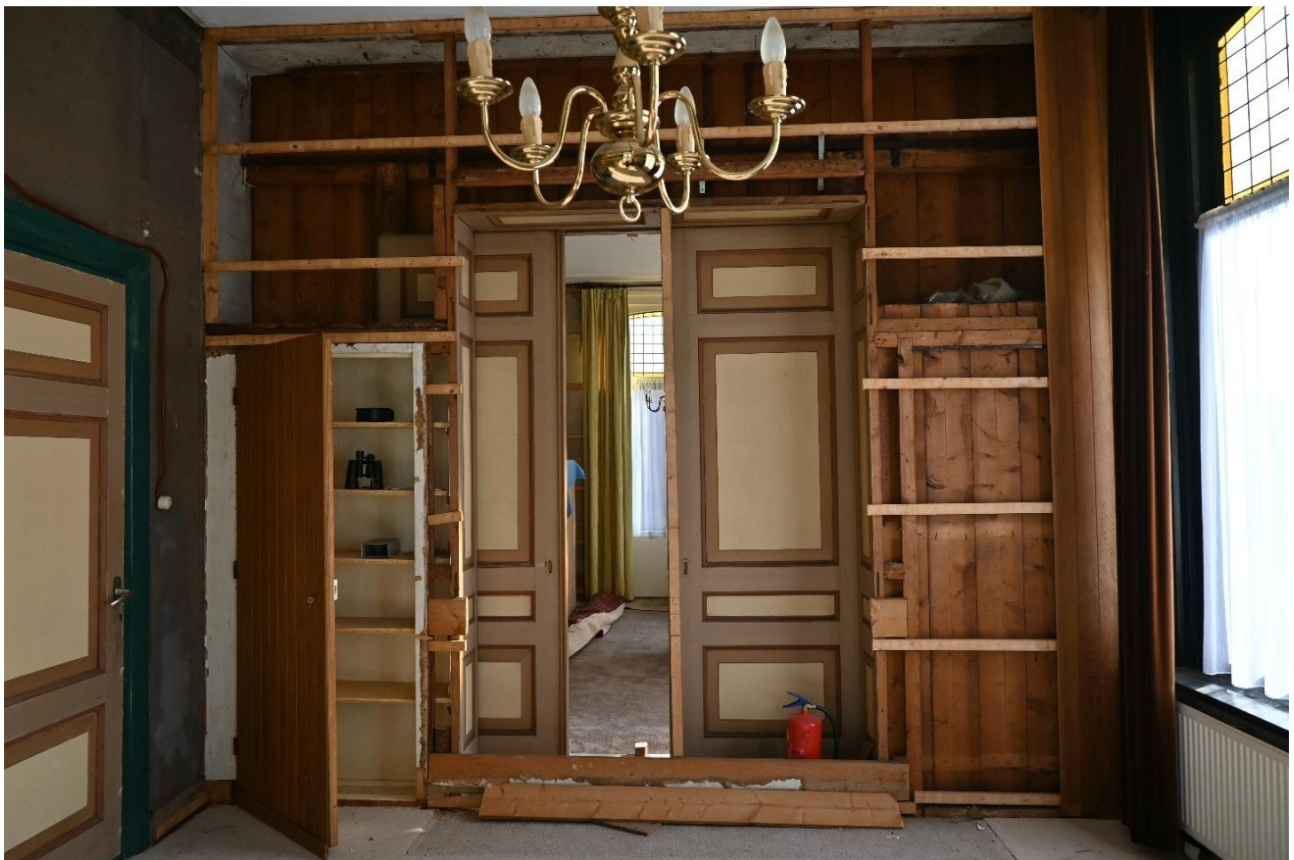
Afb. 5.38 De suitedeuren hebben oorspronkelijk aan weerszijden een inbouwkast gekend. De rechter kast is in 1934 verplaatst naar de oostelijke kamer.

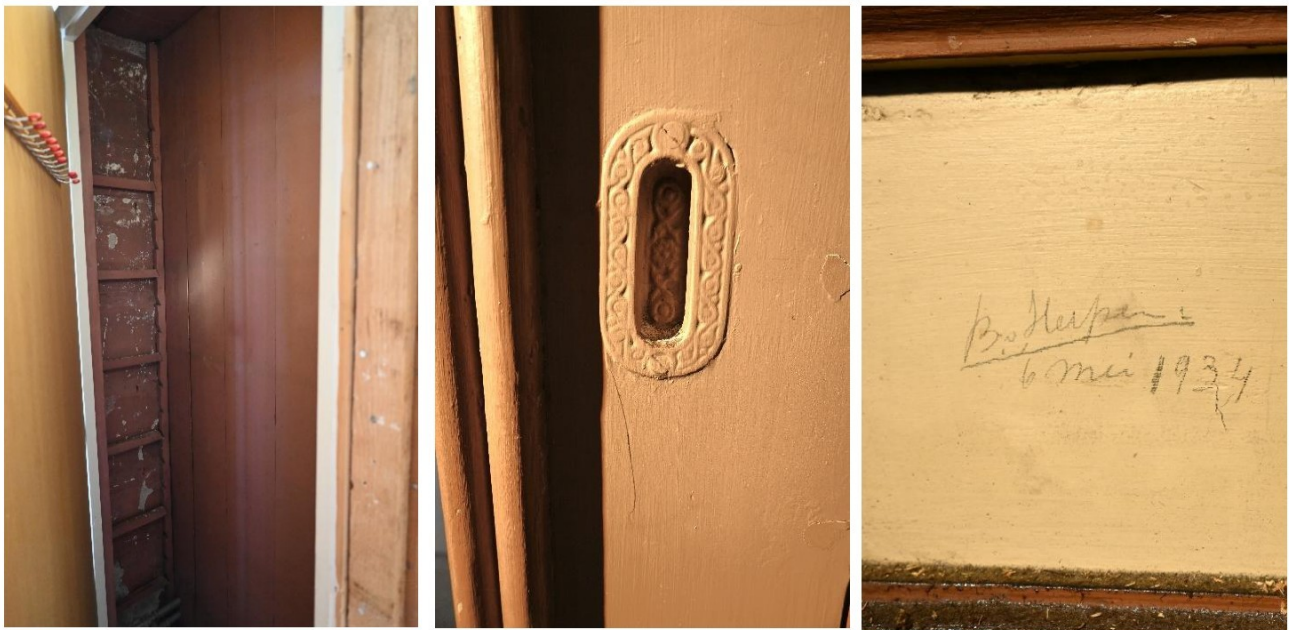
Afb. 5.39 Links: de inbouwkast aan de oostelijke zijde is in 1934 vervaardigd. Midden: een handgreep van de suitedeuren uit 1889. Rechts: de handtekening van de timmerman uit 1834, toen de suitedeuren verdwenen achter een voorzetwand.

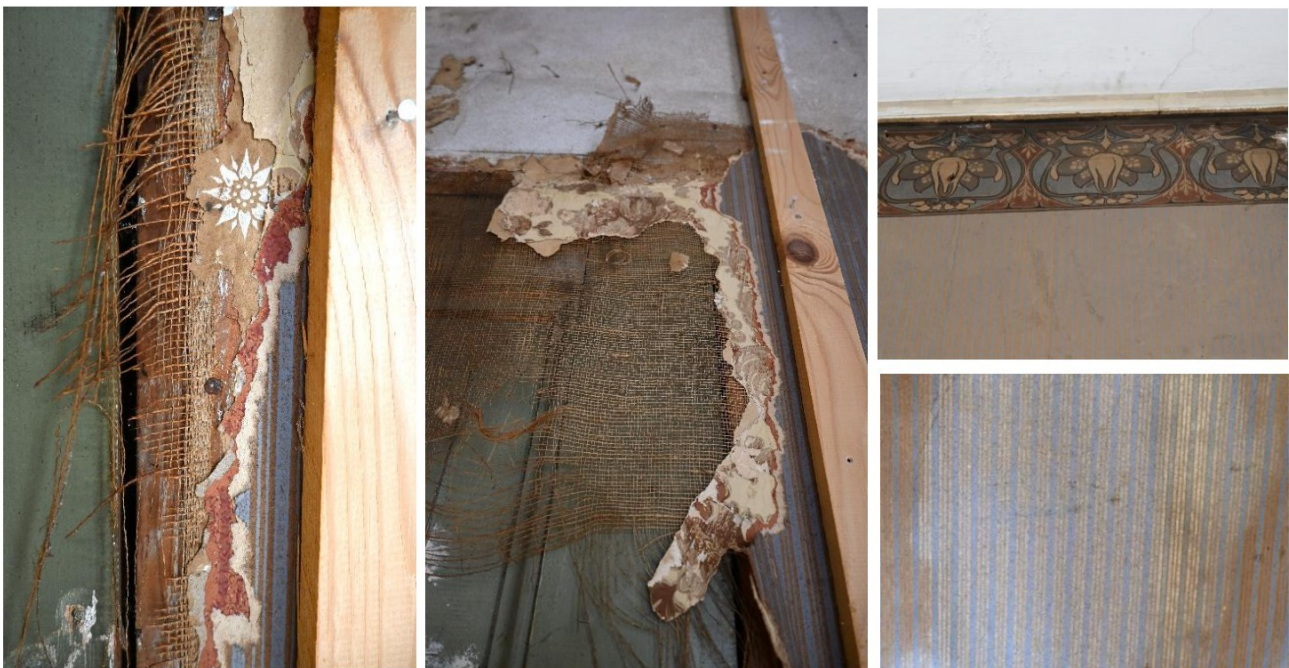
Afb. 5.40 Een greep uit de verschillende behangsels die door de jaren gebruikt zijn. De eerste afwerking is het beige behang met witte bloemetjes. Links een gestreept behang met Art Nouveau motief als bies.
