## Land van Altena

Woudrichem, Rijkswal 44

Bouwhistorische verkenning

BAAC-rapport

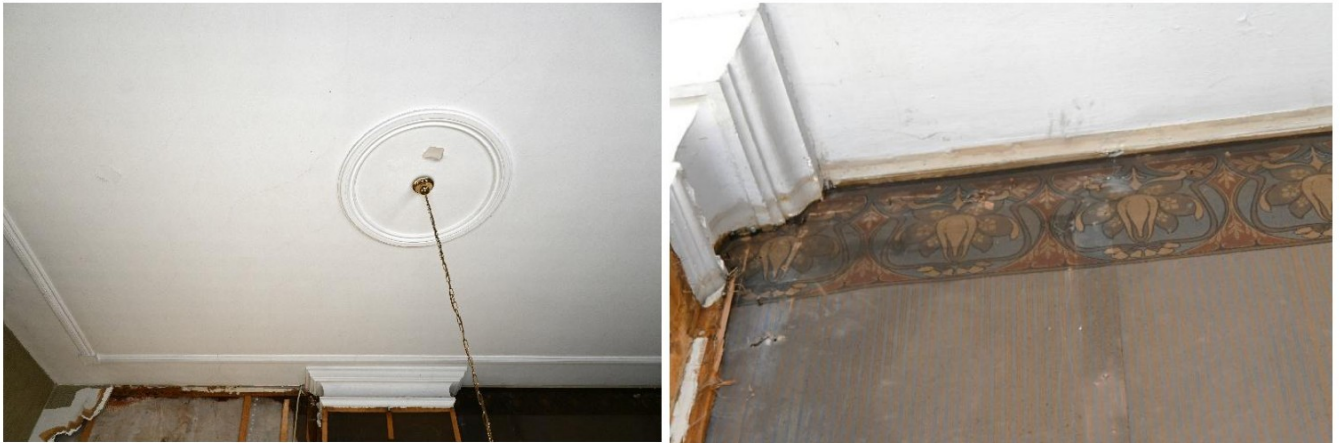
Afb. 5.41 Links: impressie van de plafonds. De vormgeving is erg eenvoudig voor 1889. Rechts: de plafonds zijn samen met het stucwerk voor de rookkanalen aangebracht in de jaren '70.

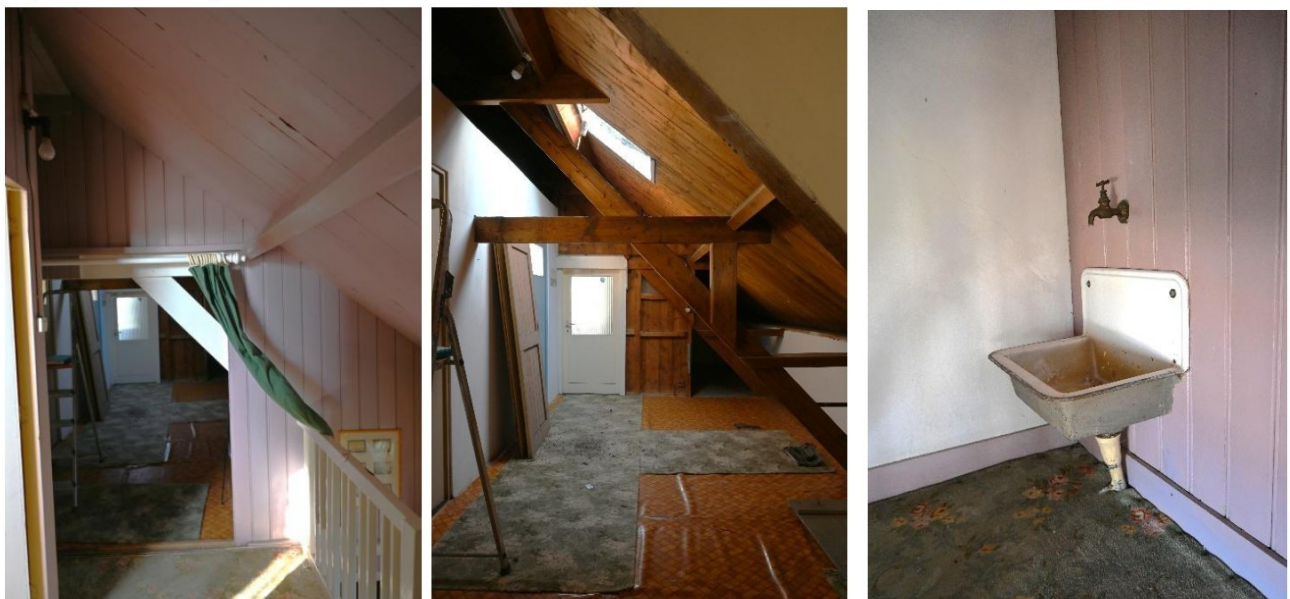
Afb. 5.43 Links: de overloop met een tussenwand van schroten met kraaldeel, vermoedelijk uit 1934. Midden: de overloop achter de tussenwand met zicht op de westelijke slaapkamer. Rechts: de wasbak uit de jaren '60 of '70.

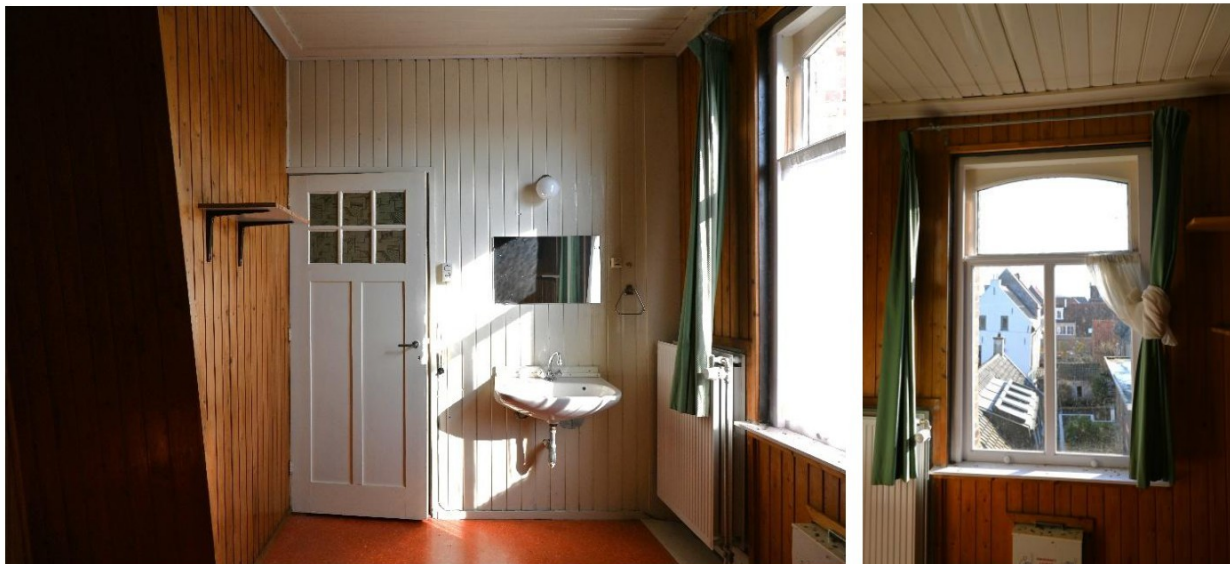
Afb. 5.44 De oostelijke slaapkamer dateert in de basis vermoedelijk uit 1934. De afwerkingen en de wasbak dateren uit de jaren '70. Achter de helling links op de foto is het oorspronkelijke rookkanaal gelegen. Rechts: het raam, het kozijn en het schuifstelsel dateren uit 1889.

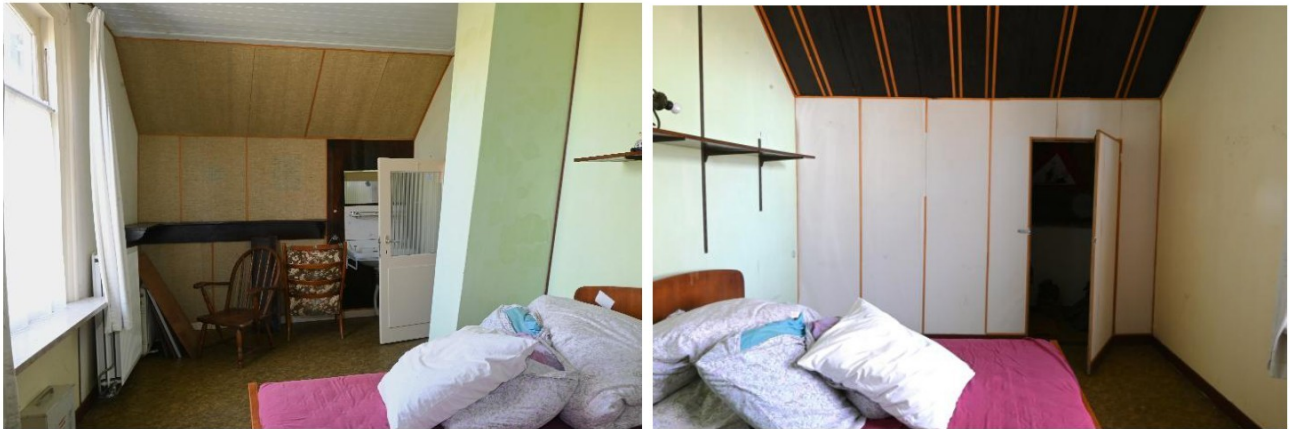
Afb. 5.46 De westelijke slaapkamer. De afwerkingen dateren uit de jaren '50 of '60. Tegen de binnenmuur staat een oorspronkelijk rookkanaal.

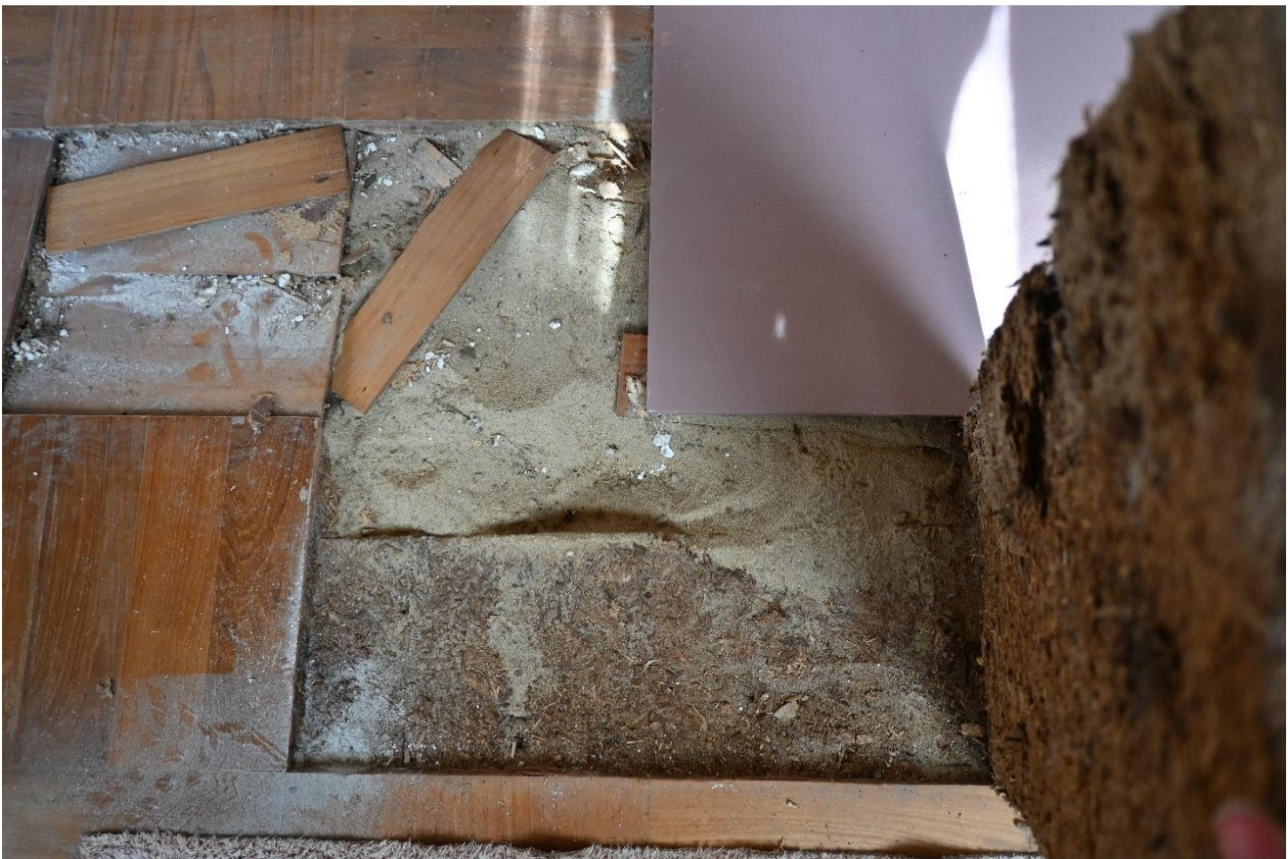
Afb. 6.1 De vloerdelen liggen in de huidige woonkamer op houten balken in het zand, zoals dat in 1889 al het geval was.

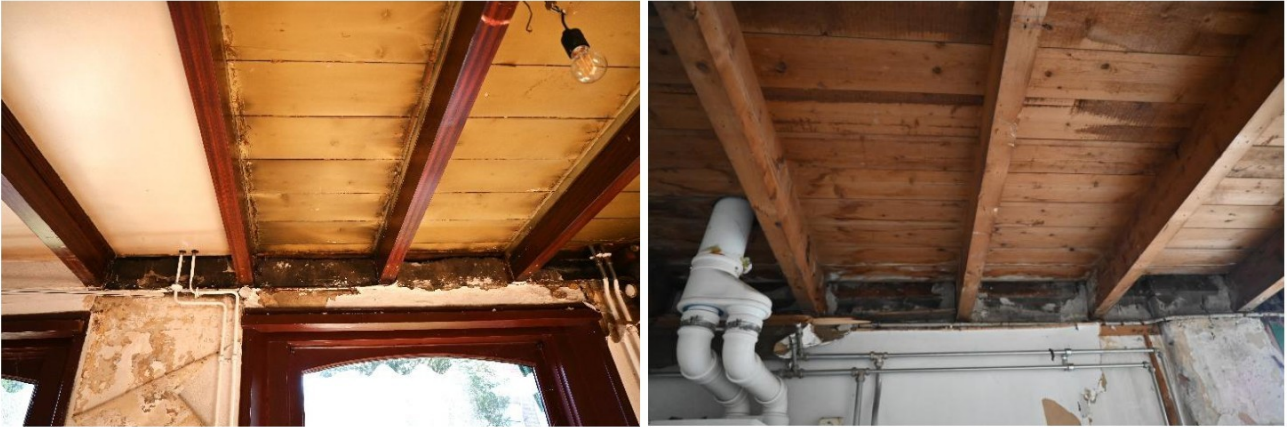
Afb. 6.2 De enkelvoudige balklagen liggen in het hoofdgedeelte van noord naar zuid (linker foto) en in de eenlaags bouwdelen van oost naar west (rechter foto).

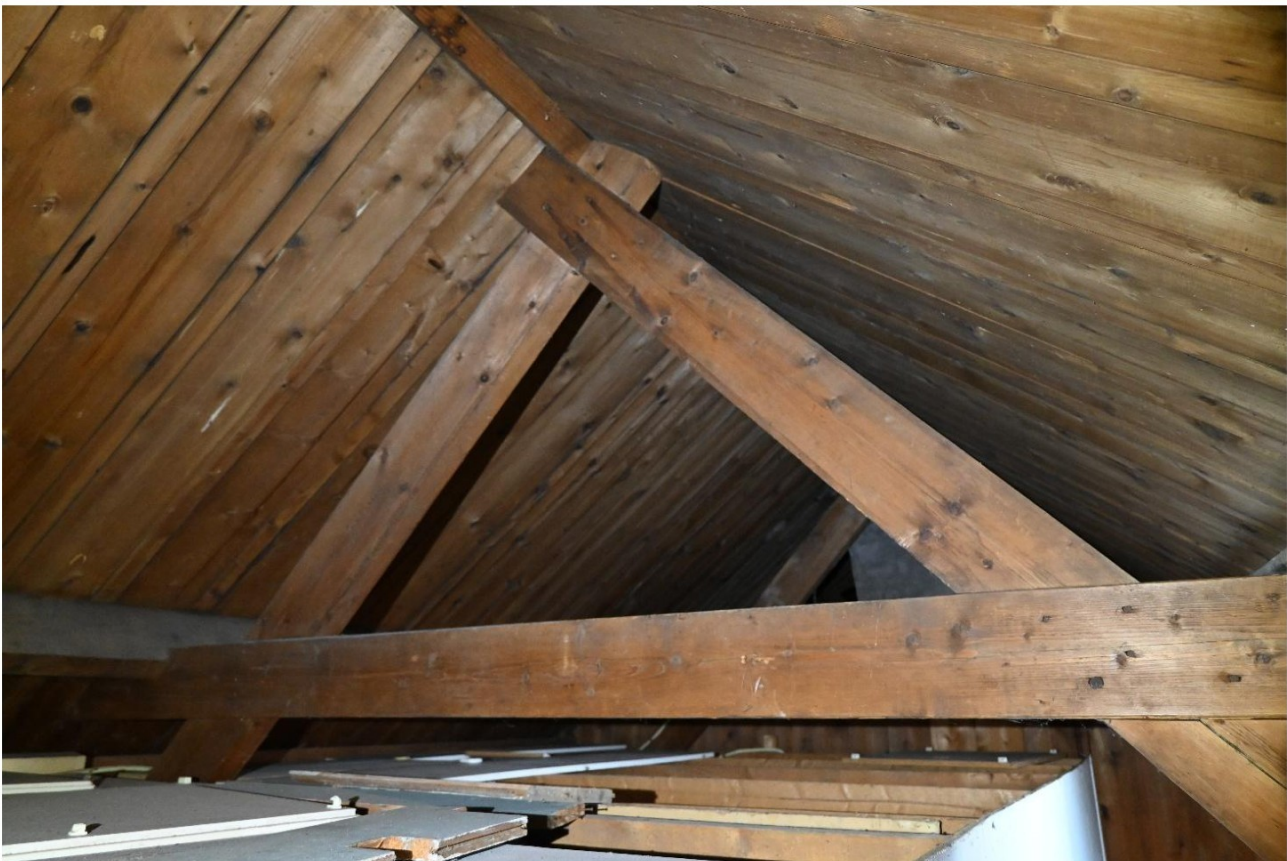
Afb. 6.3 De nokbalk rust op de gekruiste spantbenen. In de bovenste trekbalk zijn gordingen opgelegd.

De grenen kapconstructie is kenmerkend voor de bouwtijd. Het gaat om drie A-spanten met extra trekbalken. De blokkelen liggen op in de borstwering van de zolder, onder de muurplaat. De gordingen rusten afwisselend op het spantbeen of in de trekbalk. De onderste trekbalk is voorzien van een extra stut tussen trekbalk en spantbeen, ter hoogte van de gording. In de nok kruisen de spantbenen, zodat de nokbalk er gedraaid in ligt.

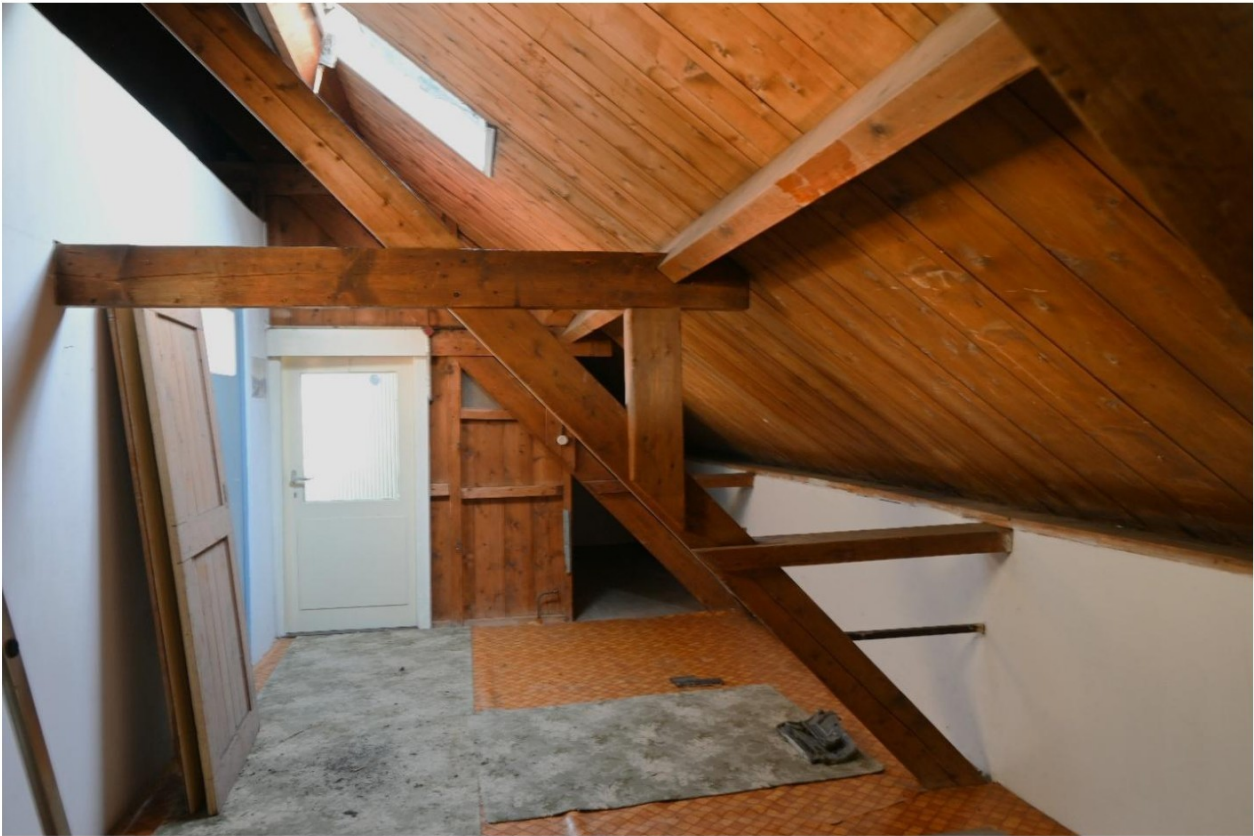
Afb. 6.4 Eén van de spantbenen met extra trekbalk, een staander onder de gording en een blokkeel. De gordingen liggen op het spantbeen of in de trekbalk.

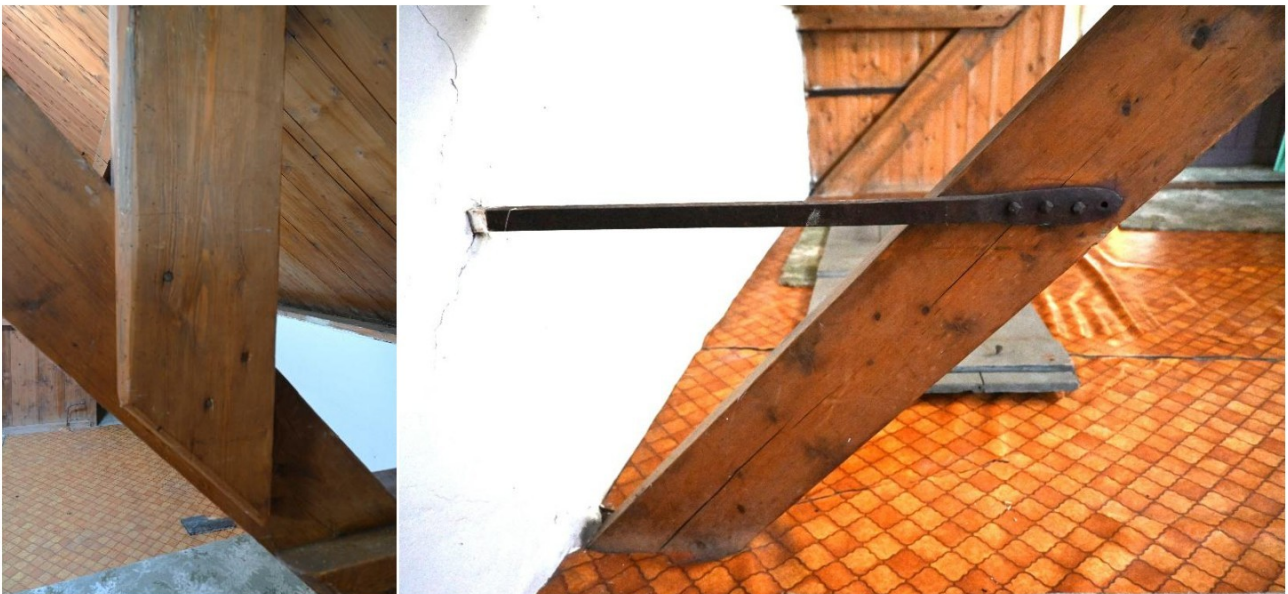
Afb. 6.5 De onderdelen zijn bevestigd met gehamerde ijzeren nagels, passend in de bouwtijd. Het muuranker is secundair.
