**Verkennd bodemonderzoek**  
**Zeelandsedijk 51 Elsendorp (woning)**  
(240304-R1, versie 0)

## Verkennd bodembodemonderzoek

**locatie** Zeelandsedijk 51 Elsendorp  
(woning)

kenmerk 240304-R1

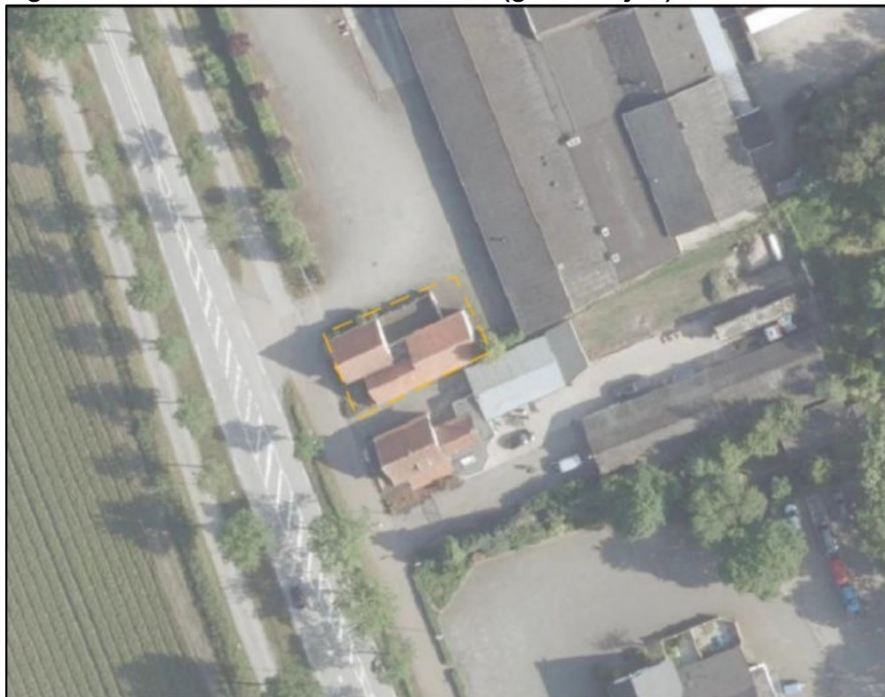
**Figuur 2.1: luchtfoto onderzoekslocatie (geel omlijnd)**

De noordoosthoek van de onderzoekslocatie heeft tot voorkort deel uit gemaakt van het buitenterrein van een kaaspakhuis van de firma [REDACTED]. Het voormalig buitenterrein van dat voormalig kaaspakhuis is heterogeen verontreinigd met zware metalen en asbest. Voor zover bekend hebben zich ter plaatse van de onderhavige onderzoekslocatie verder geen bodembedreigende activiteiten of calamiteiten voorgedaan.

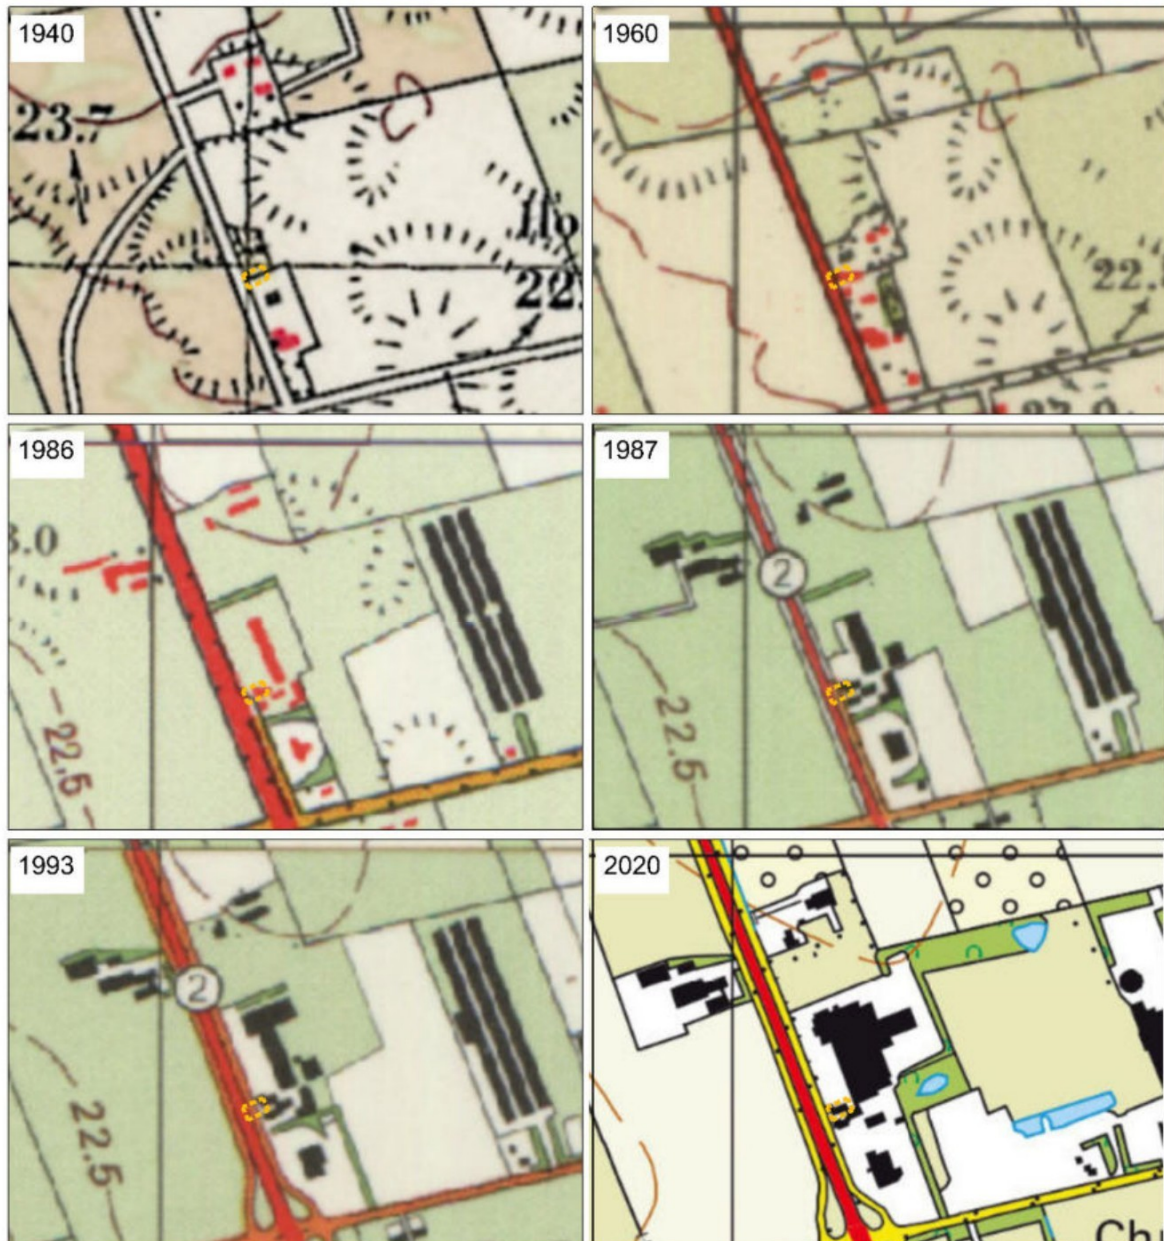
**Figuur 2.2: historische kaarten met onderzoekslocatie (geel omlijnd)**

Op historische kaarten is de ontwikkeling van de locatie zichtbaar.

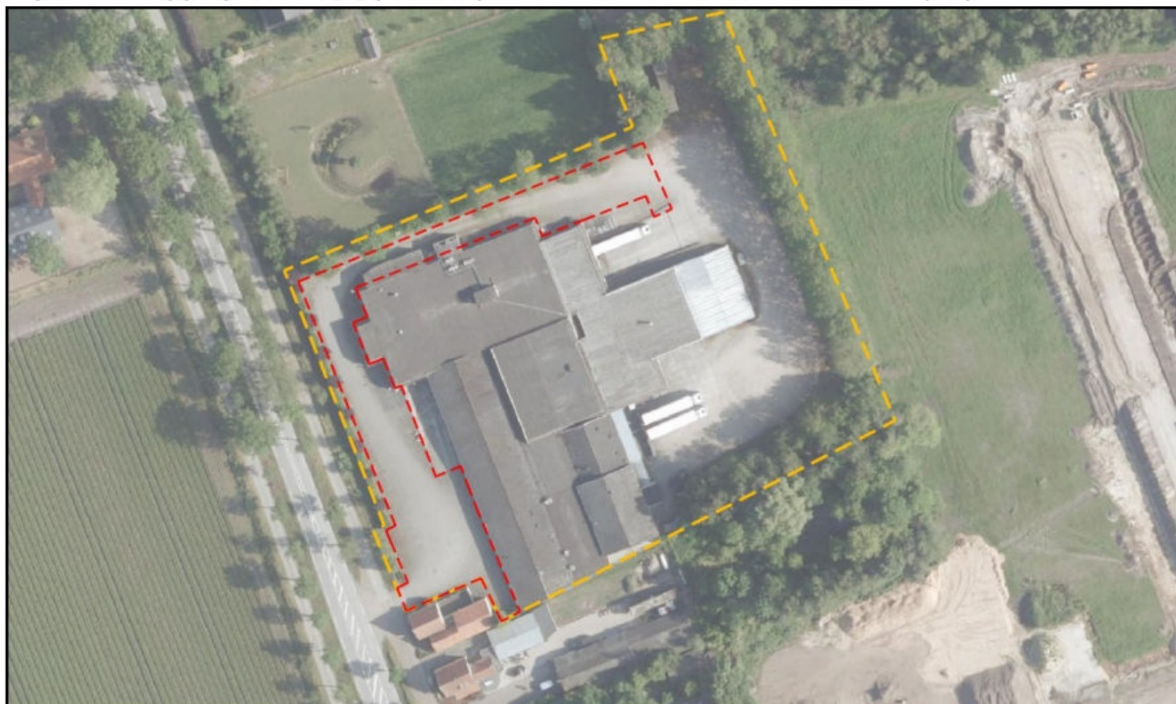
**Figuur 2.3: ligging locatie [1] (locatie geel en interventiewaarde rood omlijnd)**

Met het nader bodem- en asbestonderzoek zijn in de grond interventiewaarde overschrijdingen met zware metalen en asbest aangetroffen. De aard en verspreiding van de verontreinigingen zijn door middel van het nader onderzoek voldoende vastgesteld.

Onder de bestaande klinkerverharding is in een variërend traject van globaal 0,1 tot circa 0,3 á 0,7 m-mv een bijmengingenhoudende bodemlaag aangetroffen. Deze laag bestaat overwegend uit grond met bijmengingen van puin-, baksteen-,asfalt- en grindresten. Plaatselijk is deze bijmengingenhoudende laag tot 1,2 m-mv aangetroffen. In deze laag zijn op diverse plaatsen asbesthoudende fragmenten waargenomen. Het vermoeden bestaat dat deze laag in het verleden is ontstaan bij het aanleggen van de eerste erfverhardingen rondom het oude bedrijfsterrein vóór 1987. Uit de analyseresultaten en veldwerkzaamheden blijkt dat deze bijmengingenhoudende bodemlaag, gelegen onder de nog aanwezige klinkerverharding, heterogeen sterk verontreinigd (>interventiewaarde) is met zware metalen (koper, lood, zink) en asbest.

De aanwezige sterke verontreinigingen met zware metalen en asbest in de grond leveren een belemmering op ten aanzien van de voorgenomen herontwikkeling van de locatie. De geplande graafwerkzaamheden dienen te worden uitgevoerd onder saneringscondities. Het saneren van de bodem betreft een milieubelastende activiteit. Voor de saneringswerkzaamheden moet daarom in het kader van de Omgevingswet een melding worden gedaan in het Digitaal Stelsel Omgevingswet (DSO).

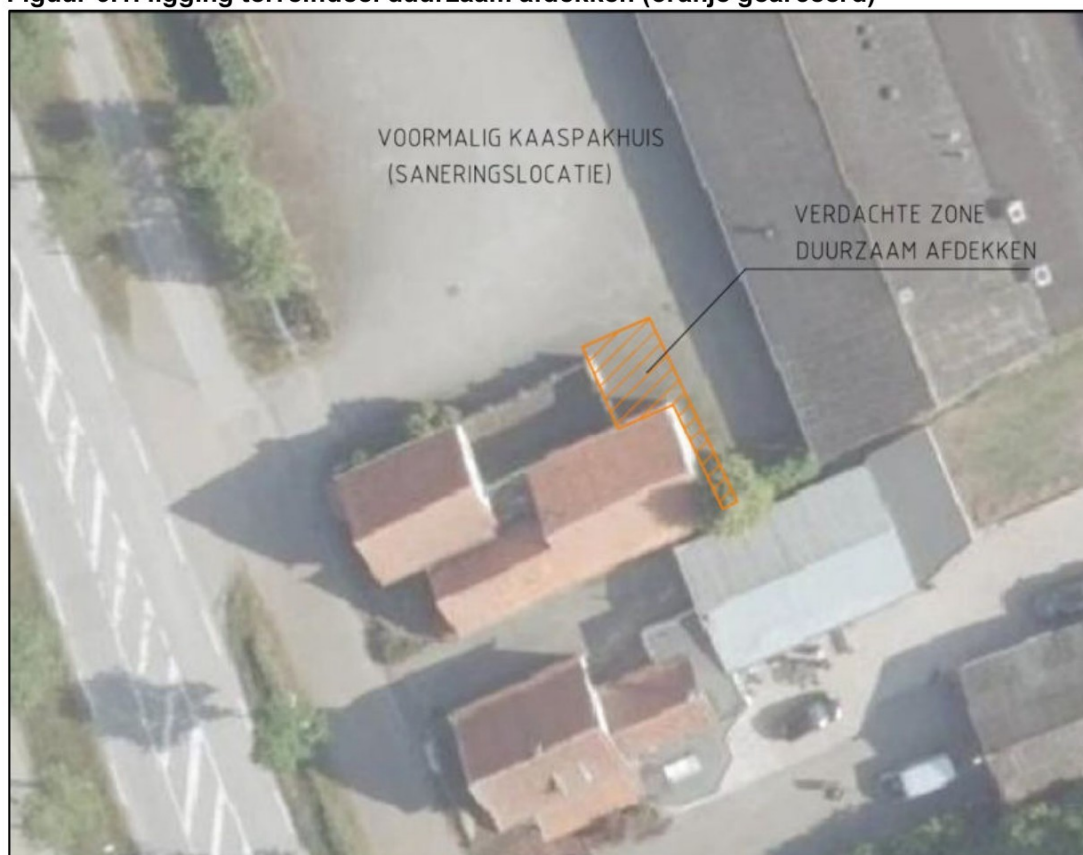
**Figuur 6.1: ligging terreindeel duurzaam afdekken (oranje gearceerd)**

Tijdens uitvoering van de veldwerkzaamheden zijn in de boringen 02 en 06 bijmengingen waargenomen die overeenkomen met de bovengenoemde verontreiniging van het voormalig buitenterrein van de firma [REDACTED]. Geadviseerd wordt het noordoostelijk terreindeel gelijktijdig met het aangelegen terrein van het voormalig kaaspakhuis als saneringsmaatregel duurzaam af te dekken. Deze zone is weergegeven op een tekening in bijlage 2 en op de volgende afbeelding.

Het noordoostelijk terreindeel van de onderzoekslocatie heeft tot voorkort deel uit gemaakt van het buitenterrein van een kaaspakhuis van de firma [REDACTED]. Het aangrenzend buitenterrein is sterk verontreinigd met zware metalen en asbest. Geadviseerd wordt het noordoostelijk terreindeel van de huidige onderzoekslocatie gelijktijdig met het aangrenzend terrein van het voormalig kaaspakhuis als saneringsmaatregel duurzaam af te dekken. Graafwerkzaamheden binnen die zone dienen onder saneringscondities te worden uitgevoerd.

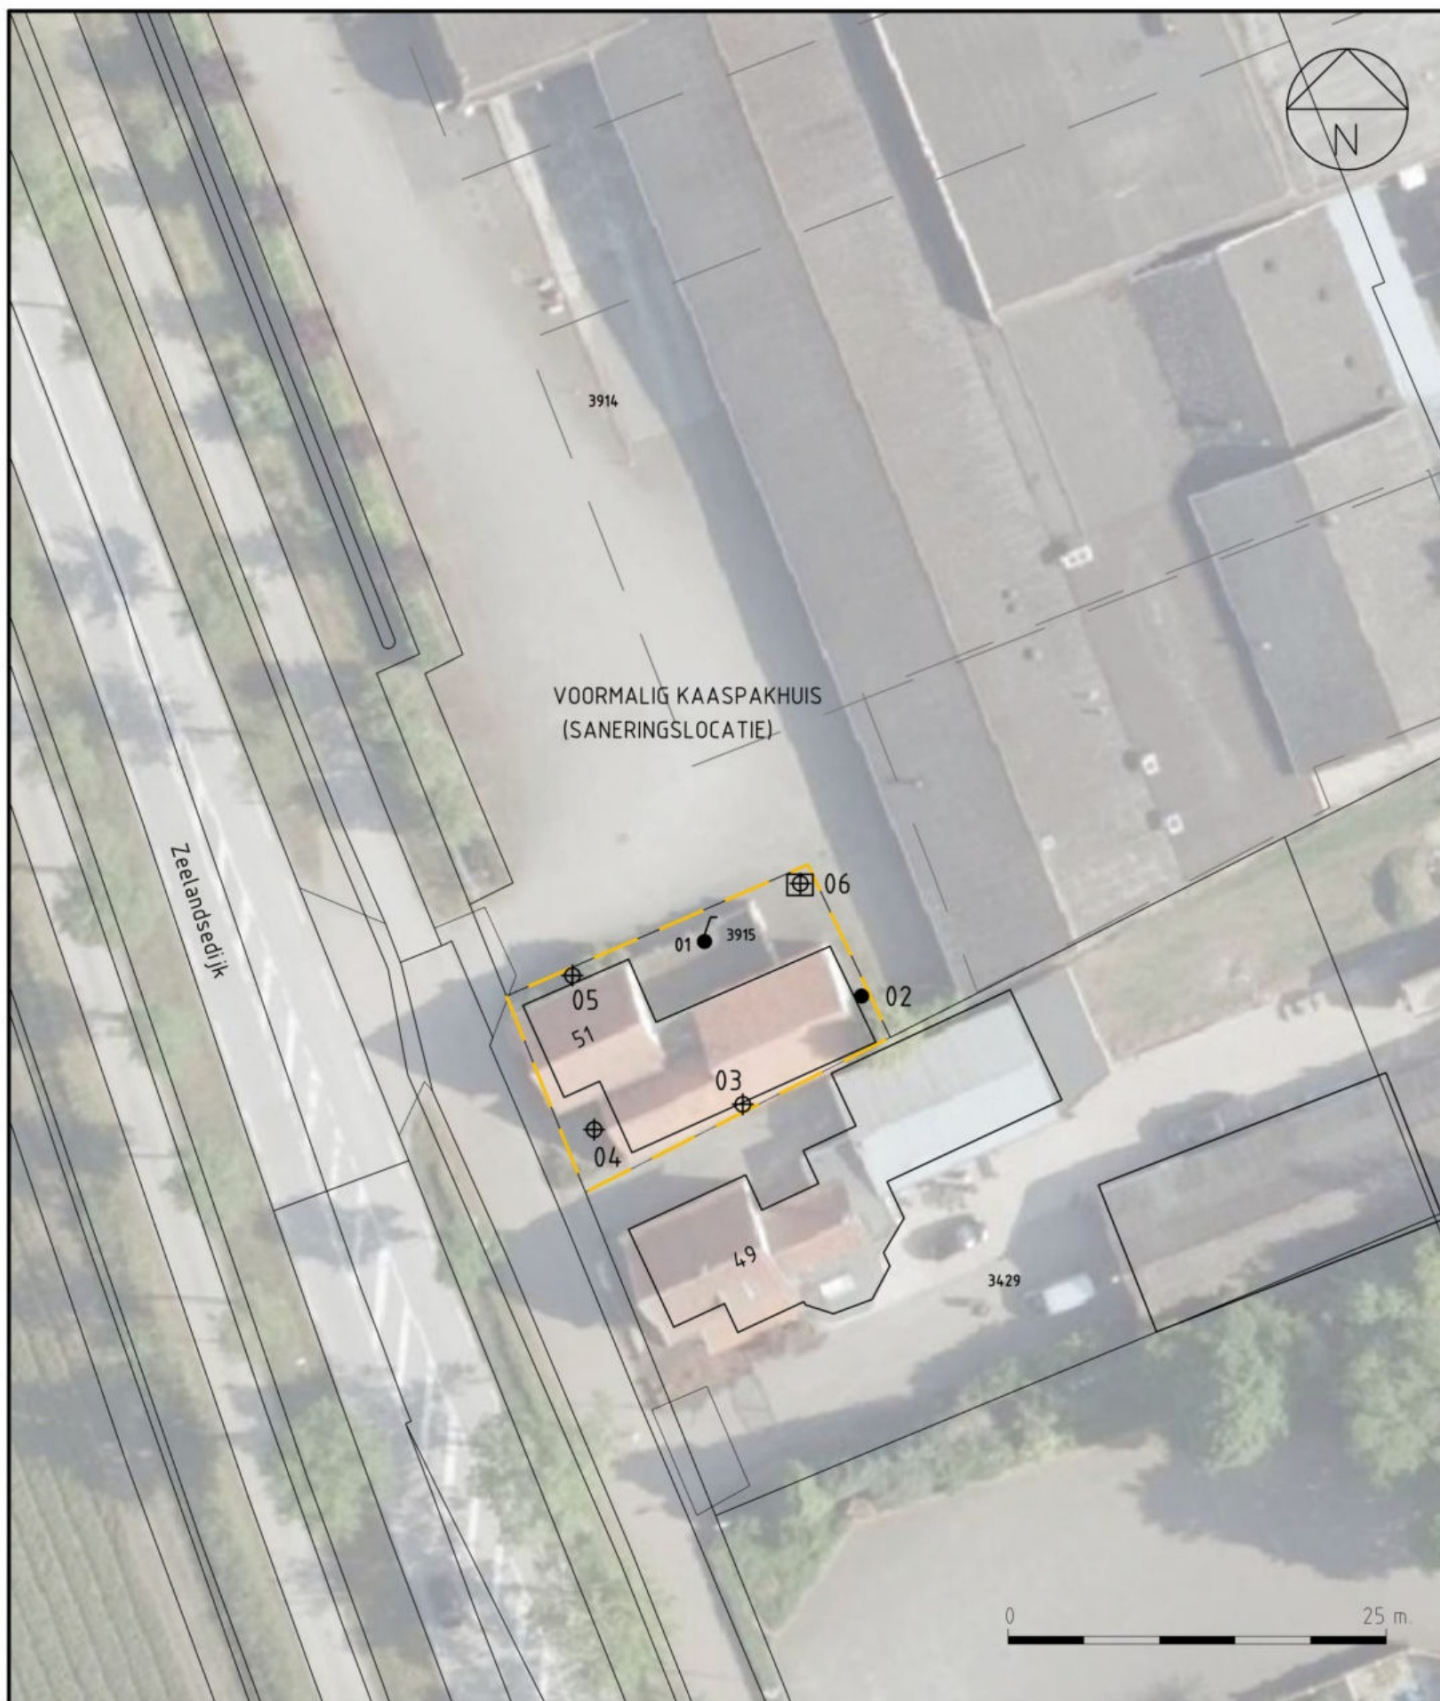
## Bijlage 2: Tekening(en)

De locaties van de boringen en peilbuis zijn ingemeten met GPS-apparatuur (RTK) en weergegeven op een tekening in bijlage 2. Tijdens het plaatsen van de boringen en peilbuis zijn de boringen 02 en 03 op een diepte van respectievelijk 1,70 en 0,80 m-mv gestaakt op een handmatig ondoordringbare laag.

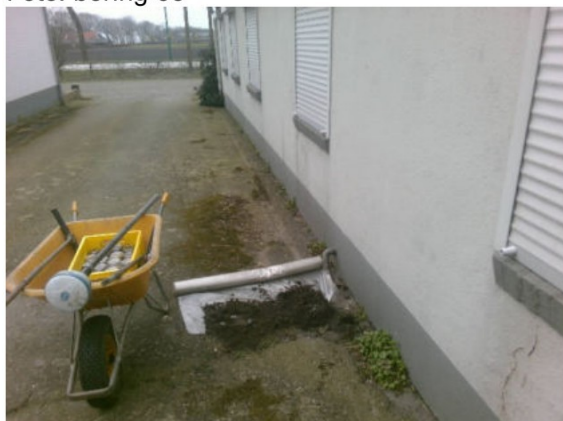
Foto: boring 03

| boring | traject (m-mv) | waarnemingen en bijzonderheden | einddiepte (m-mv) |
|---|---|---|---|
| 03 | 0,00 - 0,50 | resten baksteen | 0,80 |
| | 0,50 - 0,80 | resten baksteen, gestaakt harde laag | |

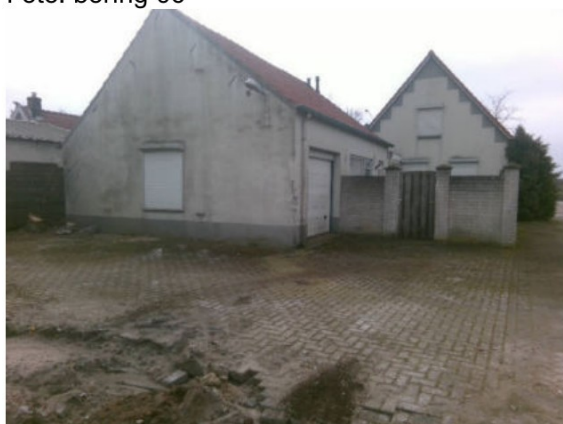
Foto: boring 06

| boring | traject (m-mv) | waarnemingen en bijzonderheden | einddiepte (m-mv) |
|---|---|---|---|
| 06 | 0,12 - 0,25 | zwak keien, sporen baksteen | 1,00 |

In de boringen 02 en 06 zijn bijmengingen waargenomen die overeenkomen met de verontreinigde bodemlaag van het naburig perceel van het voormalige bedrijfsterrein [REDACTED]. Die laag is verdacht op sterke verontreinigingen met zware metalen en asbest. Daarom is in het veld opgeschaald en is ter plaatse van meetpunt 06 een asbest inspectiegat gegraven. Aangezien er 1 inspectiegat is
