BOUWHISTORISCHE VERKENNING

van **een schuur en een aangebouwde vleugel bij een boerderij** **DORPSSTRAAT 29 te EMMEN**

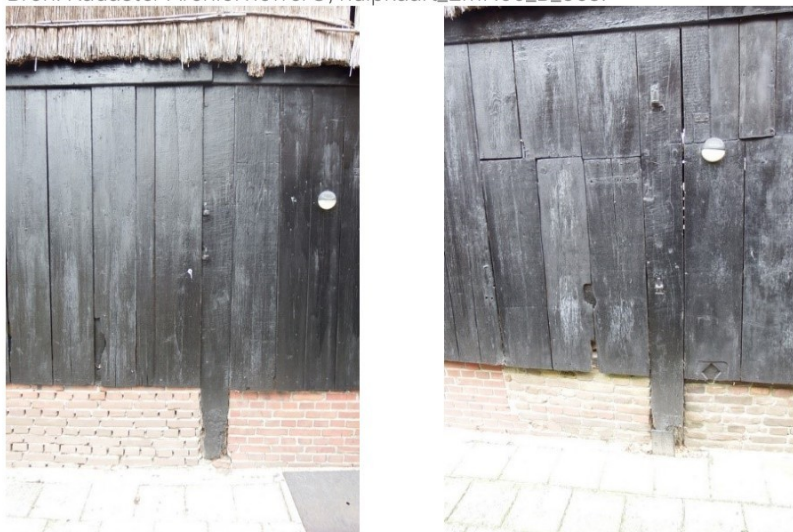
Afb. 3: Verticale beplanking in de naar de weg gekeerde gevel met deuropeningen. Links de rechter stijl van de centrale opening en rechts een van de deuren rechts daarvan.

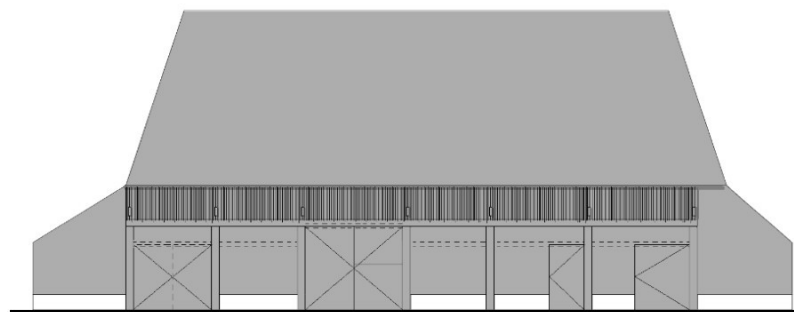
Afb. 2: Reconstructie oorspronkelijke naar de weg gekeerde gevel in Sketch-Up®, met de diverse deuropeningen.

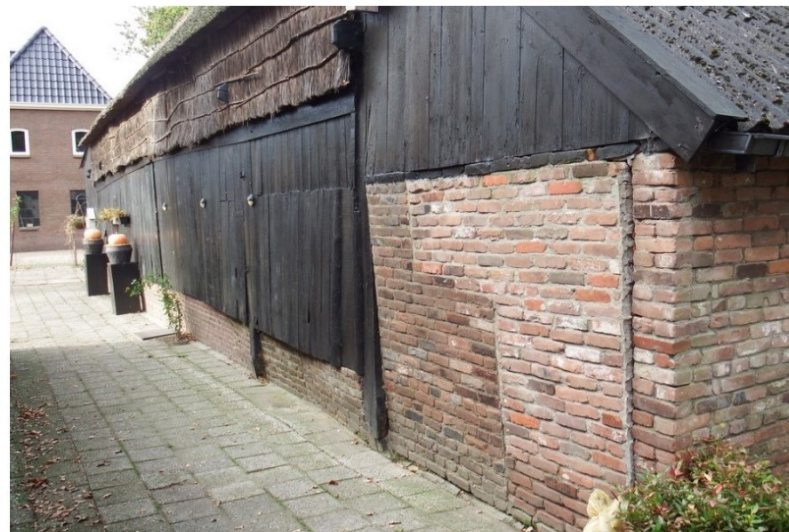
Afb. 4: Zijgevel gezien vanaf de voorzijde met de slagschaduw van de boerderij. Op de aansluiting van de voor- en zijgevel is een gemetselde kolom zichtbaar.

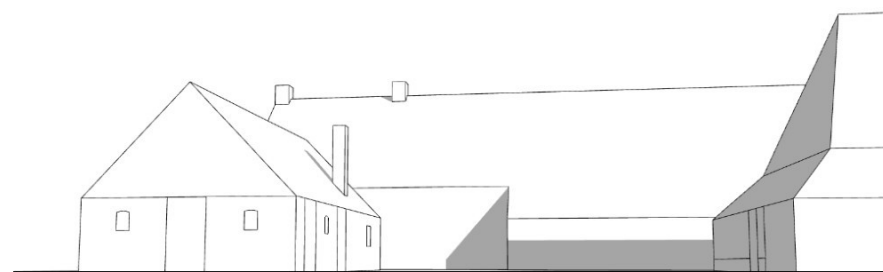
Afb. 5: De waarschijnlijk oorspronkelijke vorm van het kookhuis annex varkenshuis in Sketch-Up® vanuit het zuidwesten.

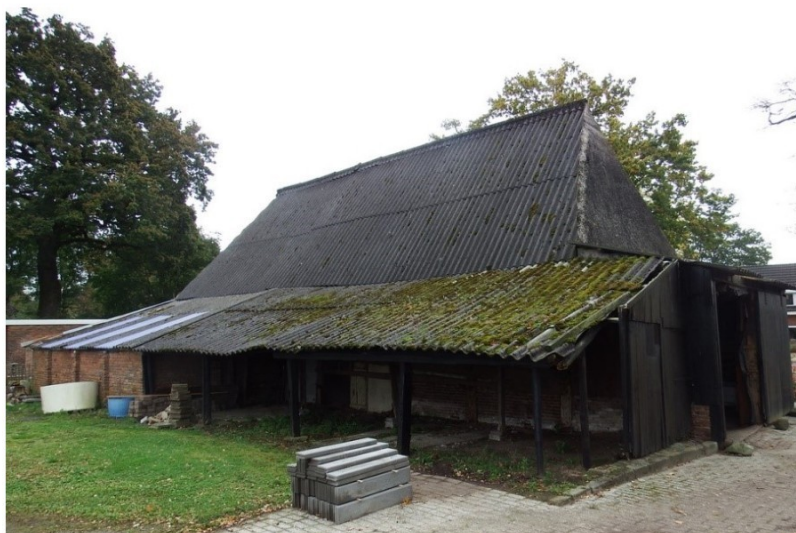
Afb. 6: Achterzijde schuur met vernieuwde gevel tegen de achtergevel.

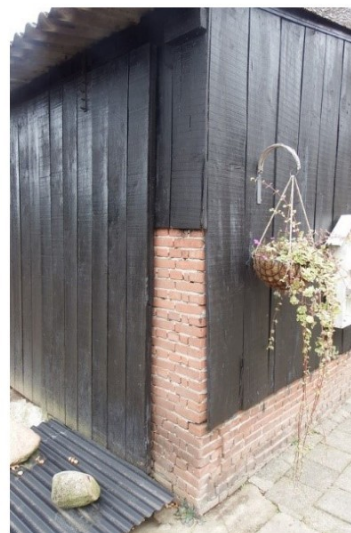
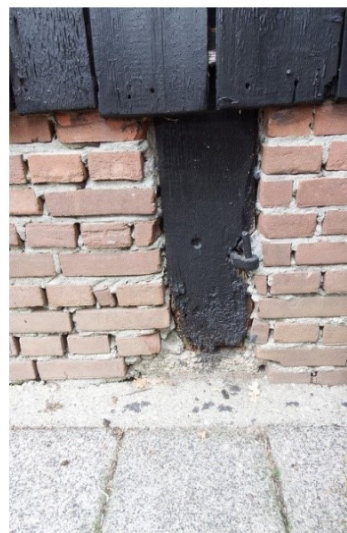
Afb. 7: Details van de voetmuur van de gemoderniseerde schuur aan de achterzijde en de linker zijde.

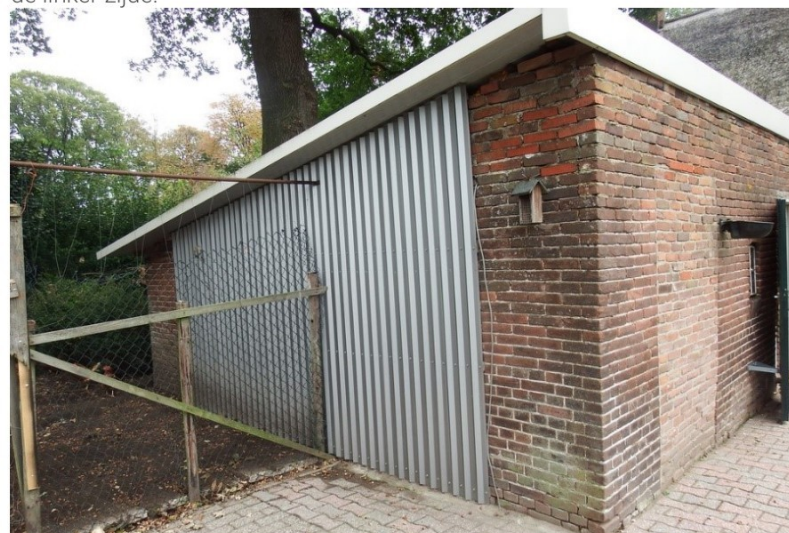
Afb. 9: Waarschijnlijk in 2008 herstellde zijgevel van het varkenshuis.

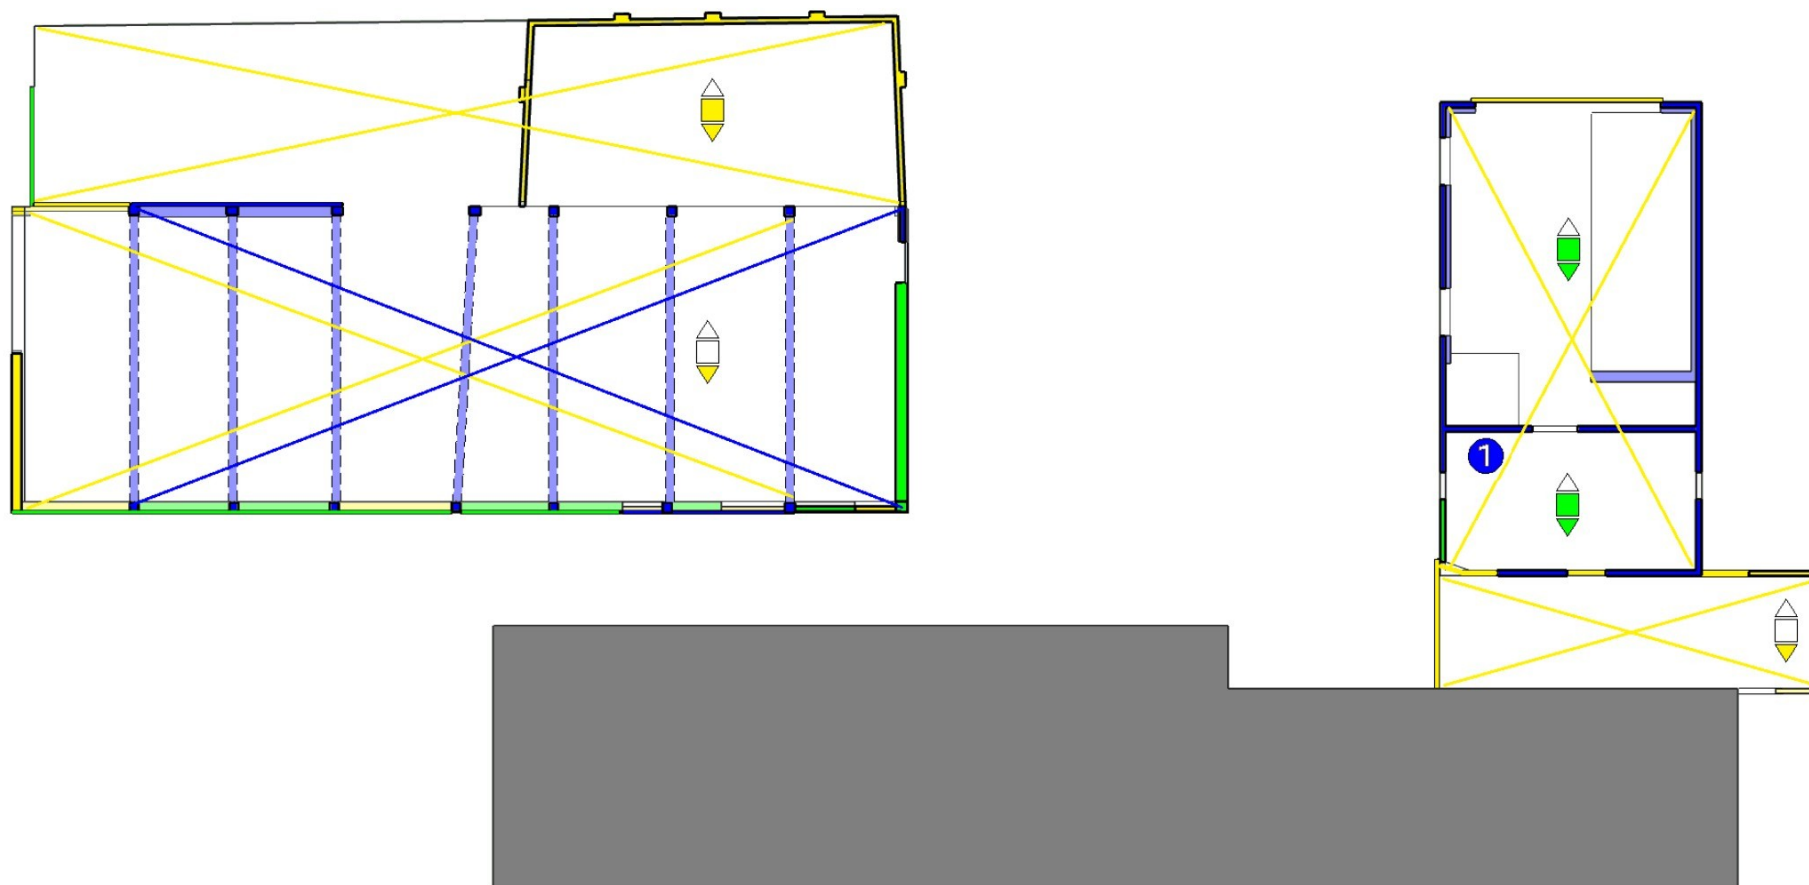
**WAARDERINGSKAART****LEGENDA**

- Gemetselde voermuren en gevels van de schuur en het varkenshuis met afwerkingen en sporen. Hiervan zijn uitgezonderd de achterste vier vakken van de linker zijgevel, de achtergevel en de uitgebouwde rechterzijde van de schuur;
- Beschietingen van de zijgevels van de schuur inclusief achterhout e.d. Hiervan zijn uitgezonderd de beschietingen van het achterste gedeelte van de linker zijgevel en de achtergevel;
- Gebintconstructie van zeven ankerbalkgebinten met windschoren en gebintplaten in de schuur;
- Sporenkap met haanhouten, hoekkepers en losse sporen met de daarop aanwezige rietbedekking, die geplaatst is op de gebintconstructie;

- Gereconstrueerde gemetselde voermuren van de linker zijgevel van de schuur en gevelgedeelten van de haakse vleugel met afwerkingen en sporen;
- Beschietingen van het achterste gedeelte van de linker zijgevel en de het zijbeukgedeelte van de achtergevel van de schuur inclusief achterhout e.d.
- De vloer- en wandafwerkingen in de haakse vleugel.

- Overige gemetselde voermuren en gevels van de schuur en de haakse vleugel met afwerkingen en sporen;
- Overige houten en stalen beschietingen van de gevels van de schuur en de haakse vleugel inclusief achterhout e.d.;
- De uit gezaagde planken samengestelde vloer over de gebintconstructie;
- De ondersteuningsconstructie onder overige de lessenaarsdaken van de schuur en haakse vleugel en de daarop aanwezige dakbedekking;
- De met asbestcement-houdende golfplaten en hulpstukken afgedekte rietgedeelten;
- De vloer- en wandafwerkingen in de schuur.

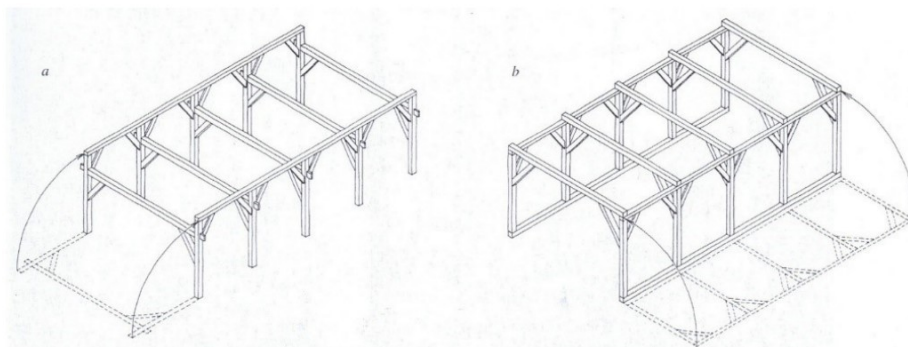
Afb. 13: Gebintconstructies in boerderijen. Links dwarsgebinten (a) en rechts langsgebinten (b).

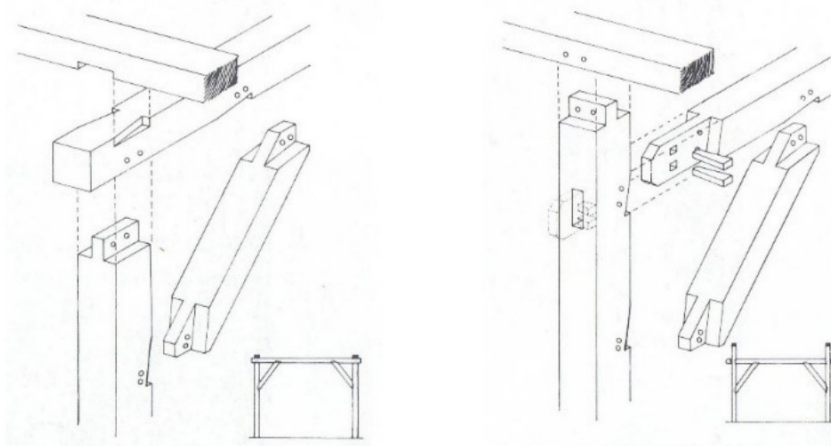
Afb. 15: Verbindingen van gebintconstructies. Links het dekbalkgebint en rechts het ankerbalkgebint.

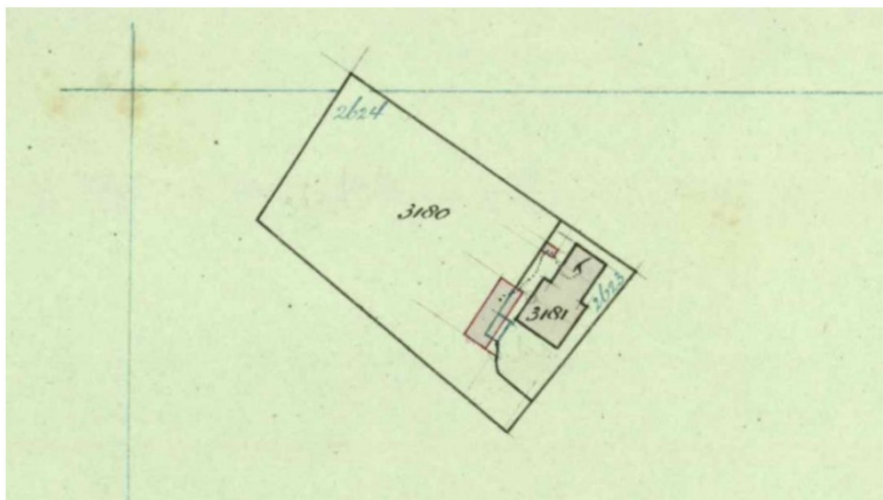
Afb. 16: De naast de boerderij in rood aangegeven gebouwde schuur en een kookhuis.  
Bron: Kadaster Archiefviewer®, hulpkaart\_EMN00\_B\_358.

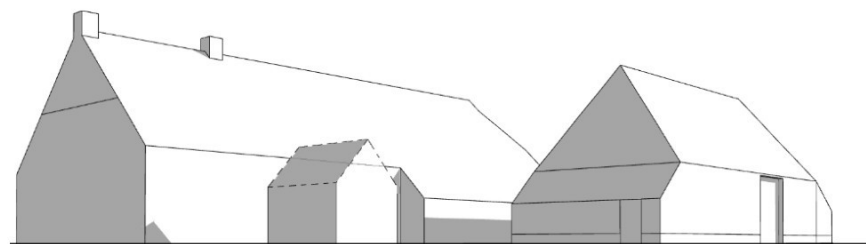
Afb. 17: Boerderij vanaf de rechterzijde rond 1885 met op de voorgrond het kookhuis zonder oven en daarachter de schuur in Sketch-Up®.

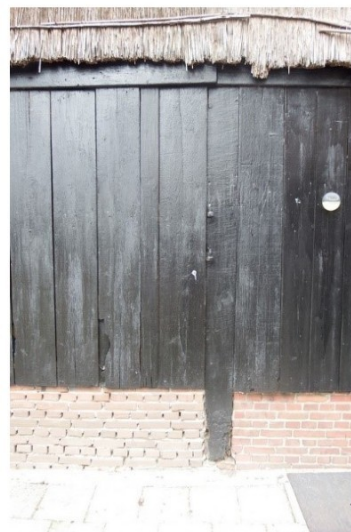
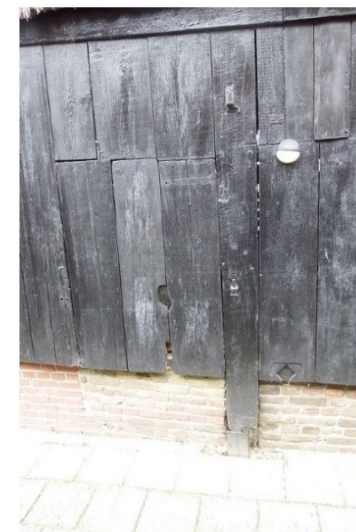
Afb. 19: Verticale beplanking in de linker zijgevel met voormalige deuropeningen. Links de rechter stijl van de centrale opening en rechts een van de deuren rechts daarvan.

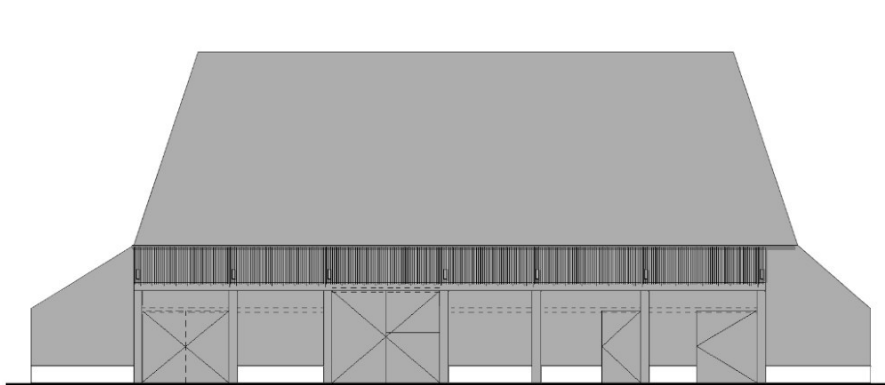
Afb. 20: Reconstructie oorspronkelijke zijgevel aan de weg in Sketch-Up®, met de deuropeningen.

Het rechthoekige grondvlak van de schuur werd begrensd door gemetselde voetsmuren, die werden onderbroken door de stijlen van houtconstructie en de deuropeningen. De voetsmuren onder de voor- en achtergevel waren op enige afstand van de buitenste gebinten geplaatst. Aan de rechterzijde van de voorgevel is aan de binnenzijde de afgehakte steens dikke voetsmuur van de aansluitende zijgevel zichtbaar. Gezien de overeenkomstige lengte van de schuur met die op het uit 1910 daterende veldwerk werd de schuur in de loop van de tijd niet verlengd. De achtergevel was op een vergelijkbare wijze op afstand van het ankerbalkgebint geplaatst. Op deze voetsmuren waren wanden geplaatst die waren samengesteld uit houten beschietingen tot aan de gebintbalken. In de linker zijgevel (straatgevel) was deze verticaal geplaatst en voorzien van opgeklampte deuren.

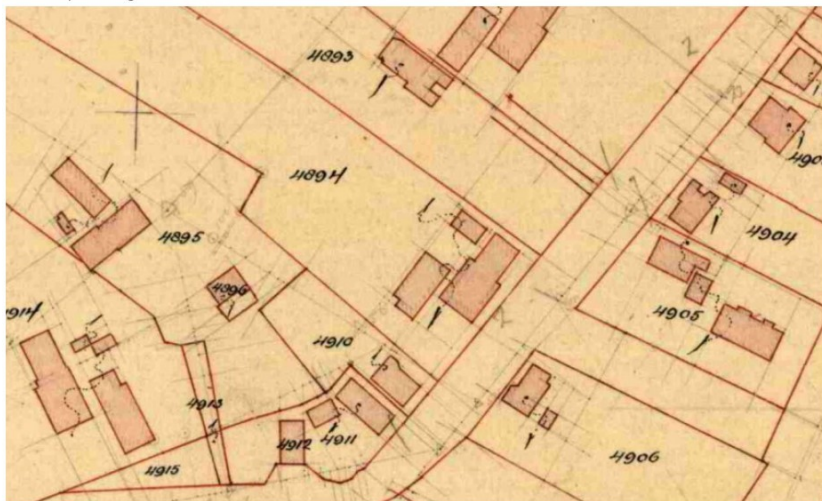
Afb. 22: Het naast de boerderij aangegeven vergrote kookhuis annex varkenshuis. Bron: Kadaster Archiefviewer®, hulpkaart\_EMN00\_B\_ 789\_B..

Omstreeks 1910 werd het aanwezige kookhuis vergroot tot een kookhuis met een varkenshuis. Waarschijnlijk werd het bestaande kookhuis geïntegreerd in dit nieuwe huis. De ruimte voor de ovendeur werd verbreed naar voren. De boven de ovendeur aanwezige boezem werd verlengd naar de achterwand. Volgens de informatie van de oud-eigenaar was in de hoek links achter een toilet afgescheiden en stond tussen de oven en de toiletruimte het kookfornuis opgesteld. Het ovenlichaam werd opgenomen in de ruimte erachter. In deze ruimte waren langs de voor- en achtermuur twee gemetselde hokken aanwezig, gescheiden door een voergang. De aan de achterzijde aanwezige kleinere hokken -vanwege de gemetselde oven- waren voor de dieren direct vanuit de achtergevel bereikbaar. Die aan de voorzijde via de voergang en de deur in de rechterzijgevel. De muren van de diervverblijven waren ca. 1 meter hoog en steens dik uitgevoerd. Daarboven werd het metselwerk uitgevoerd in halfsteens werk. De aanwezige topgevels werden waarschijnlijk als onderdeel van de

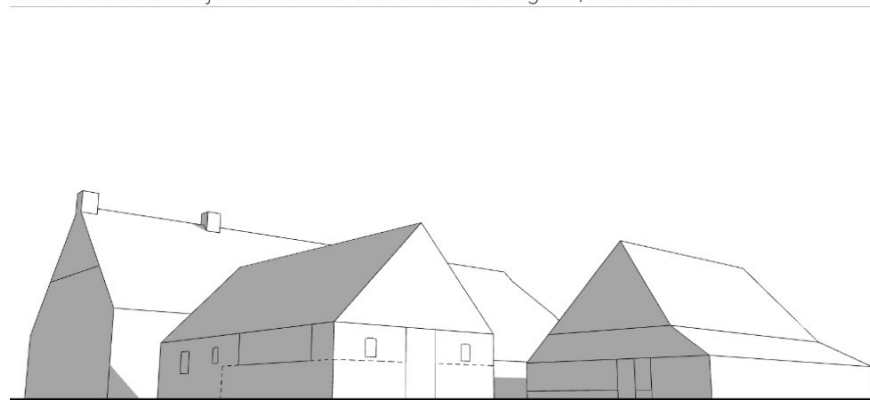
Afb. 23: Boerderij vanaf de rechterzijde rond 1910 met op de voorgrond het nieuwe kookhuis annex varkenshuis en daarachter de gerealiseerde uitbreiding van de schuur in Sketch-Up®.

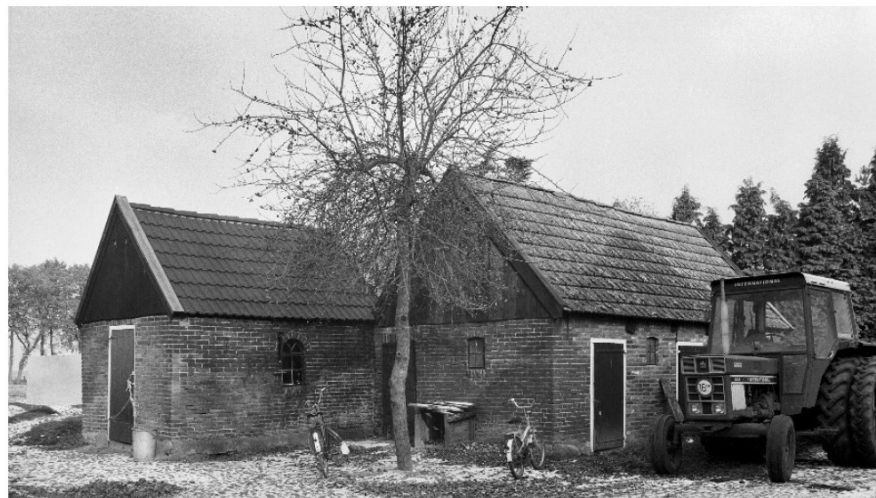
Afb. 24: Voorbeeld van een varkenshuis dat tegen een kookhuis werd aangebouwd met houten topgevels bij een boerderij aan de Dorpsstraat 23.

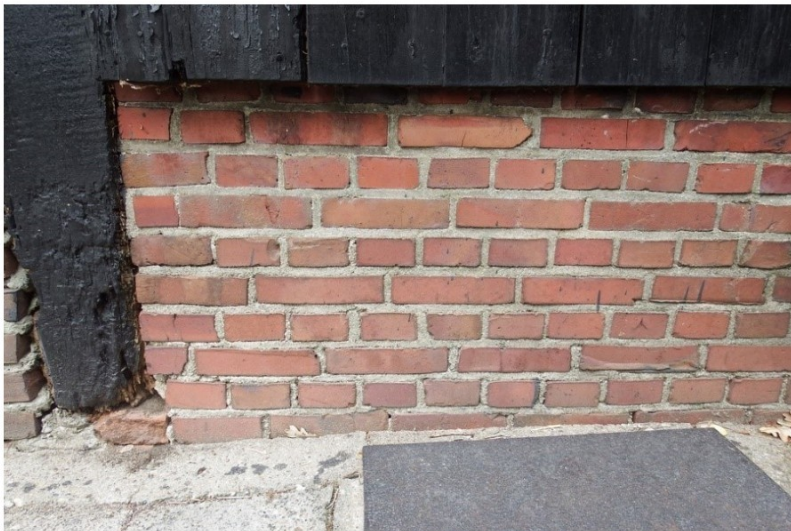
Afb. 25 Vervangen metselwerk in de voetmuur rechts naast de vierde gebintstijl.

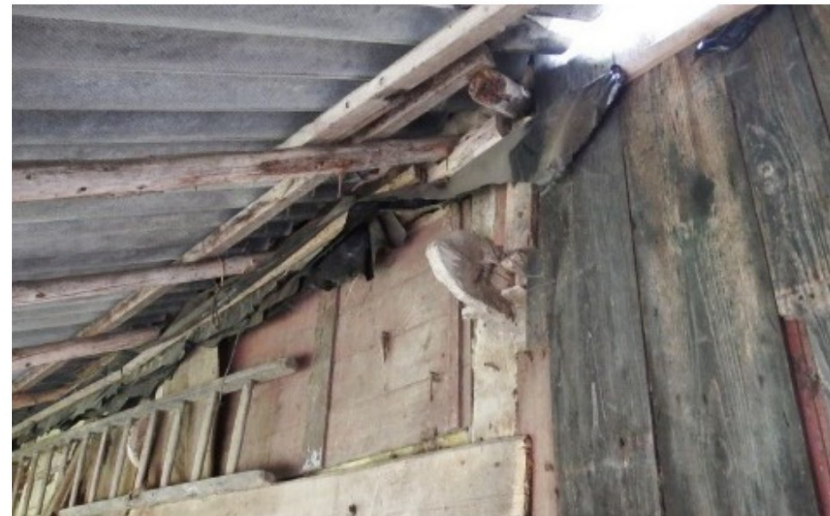
Afb. 26: Afgezaagde hoekkeperbalk tegen de gebintstijl in de zijbeuk.

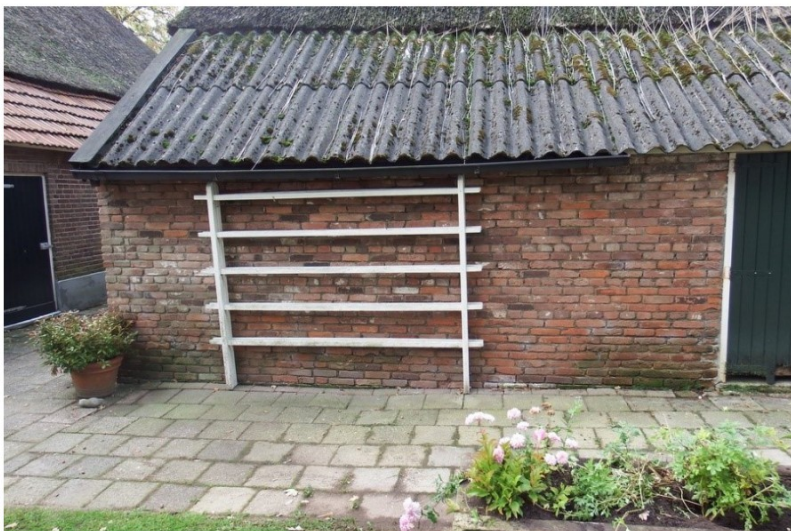
Afb. 27: Vernieuwde voorgevelmetselwerk, aansluitend op een gemetselde hoekkolom.

De derde aanpassing betrof gedeeltelijke verstening van de linker zijgevel tot aan de voorgevel, waardoor een gemetselde hoekkolom ontstond. De aanvankelijk aanwezige gevelbeschieting in de rechter zijgevel werd mogelijk tijdens de werkzaamheden nog vervangen door een gemetselde muur in halfsteens verband, waarvan het onderste gedeelte steens dik werd uitgevoerd.

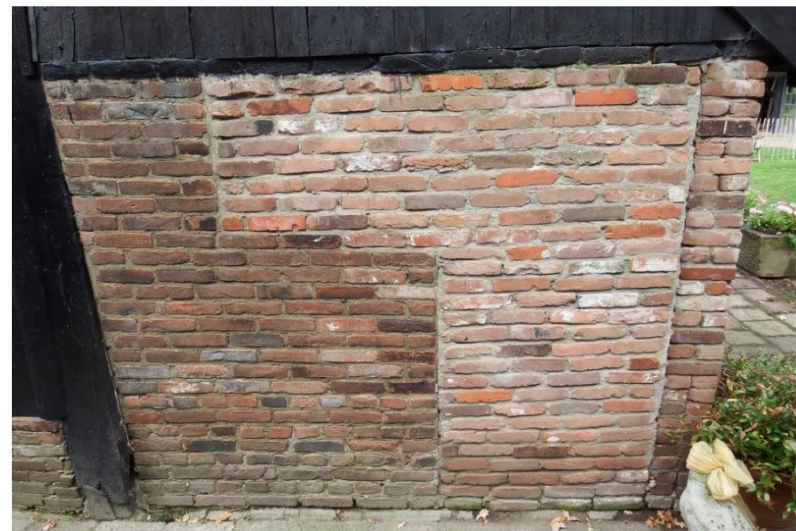
Afb. 28: De versteende zijgevel met een staldeur en een zijlicht.

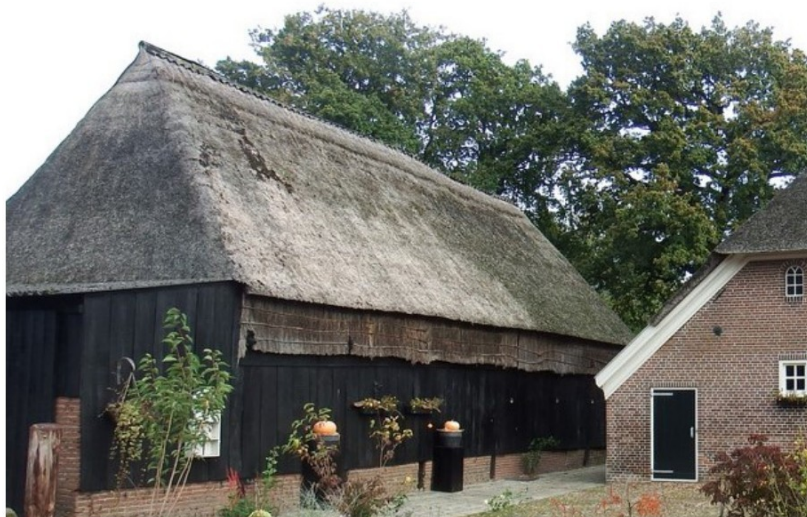
Afb. 29: Geheel links de vergroting van de schuur onder het flauwhellende lessenaarsdak. De voetmuren van de voor- en rechter zijgevel zijn gemetseld zonder voegwerk.

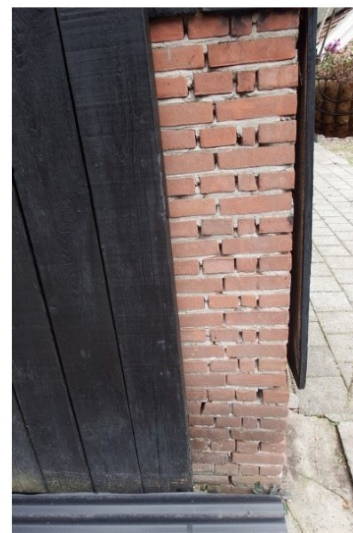
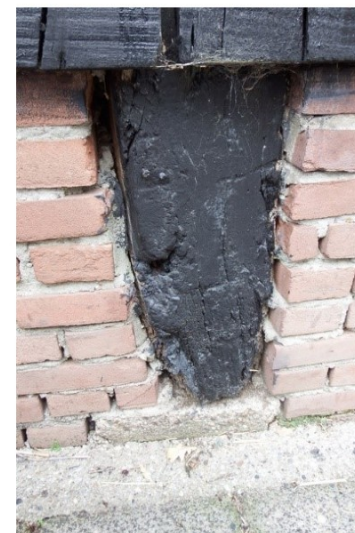
Afb. 30: Detail metselwerk in de voetmuur. Links de achtergevel en rechts de linker zijgevel met een gebintstijl op een betonnen poer.

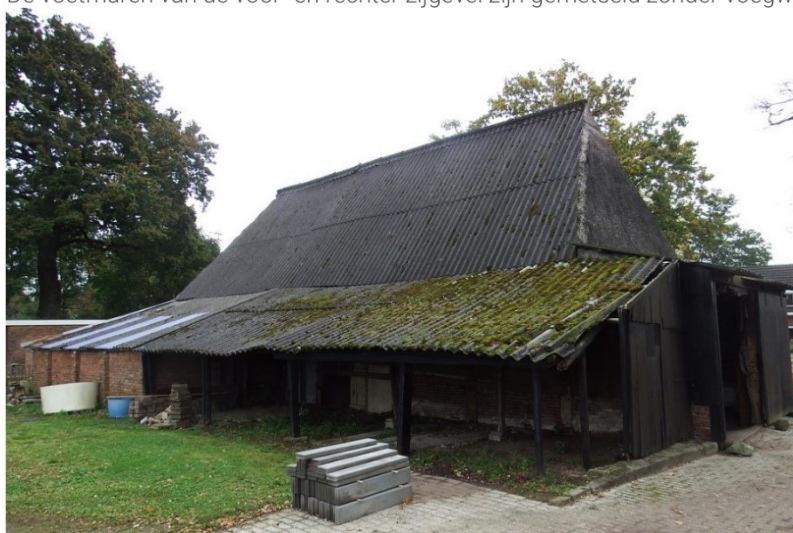
Afb. 31: Verbreiding zijbeuk tegen de rechter zijgevel. Aan de achterzijde is het beplankte gevelgedeelte met de oorspronkelijke breedte gehandhaafd.

De vijfde verbouwing betrof de verbreding van zijbeuk. Volgens de informatie van de oud-eigenaar werd de verbreding ca. zes jaren uitgevoerd. Het voorste gedeelte werd ook ingericht als stalruimte voor stieren. Alleen de achtergevel met de garagedeuren bleef gehandhaafd.

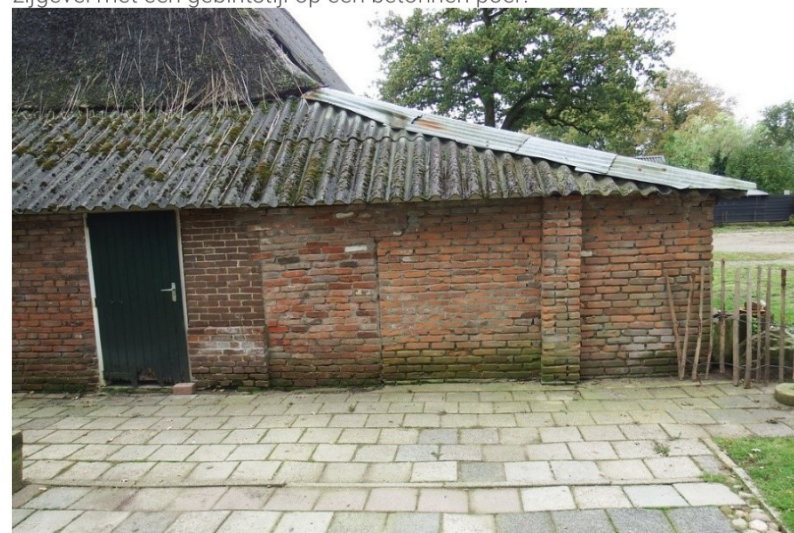
Afb. 32: De verbrede voorgevel van de schuur met penant, waarin een dichtgezette deuropening.

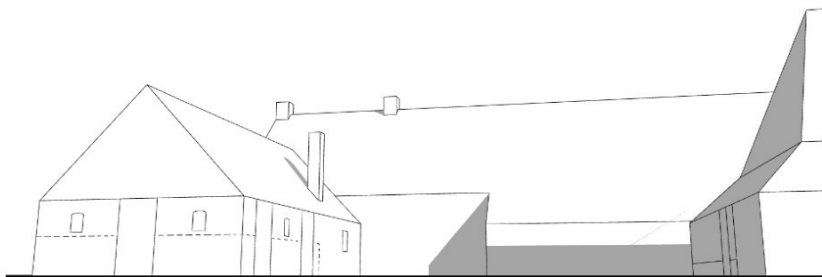
Afb. 33: De waarschijnlijke oorspronkelijke vorm van het kookhuis annex varkenshuis in Sketch-Up® vanuit het zuidwesten.

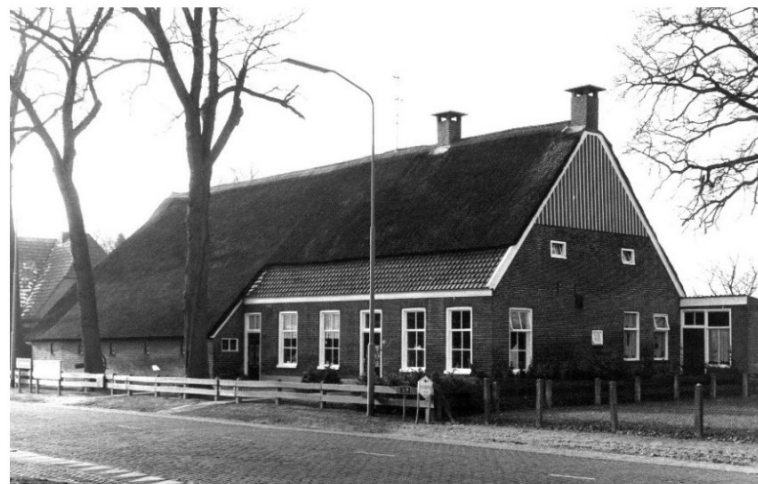
Afb. 34: De boerderij met geheel rechts de tweede entree naar het bijgebouwen vanuit het noordoosten in 1986. De kap van het varkenshuis is op de foto niet meer aanwezig. Bron: Beeldbank Drents Archief, nr. MZ11016010404 4.

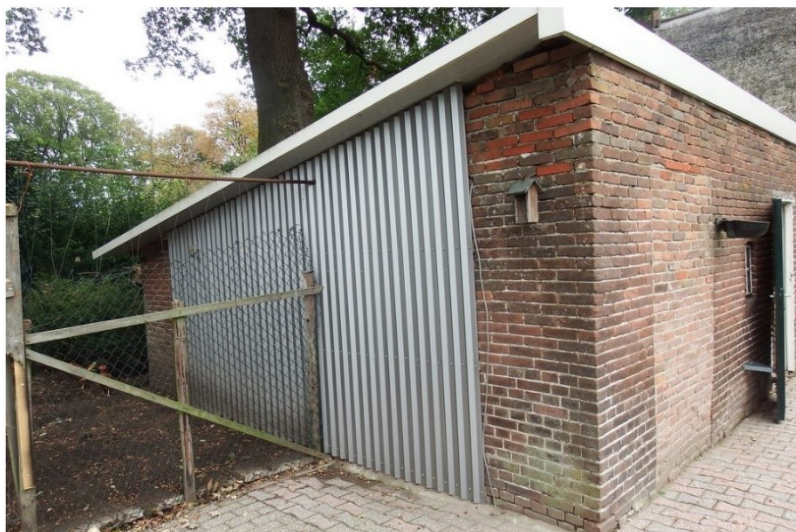
Afb. 35: Rechter zijgevel op de achtergevel met de stalen gevelbekleding. Op de hoek met de achtergevel is de verhoging van het metselwerk zichtbaar.

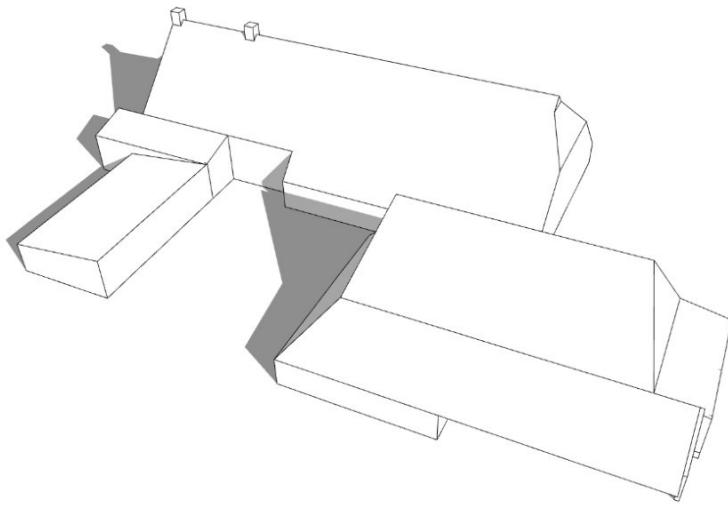
Afb. 37: Model van het boerderij complex in Sketch-Up ®) met op de voorgrond de schuur, daarachter de boerderij met de haaks uitgebouwde vleugel

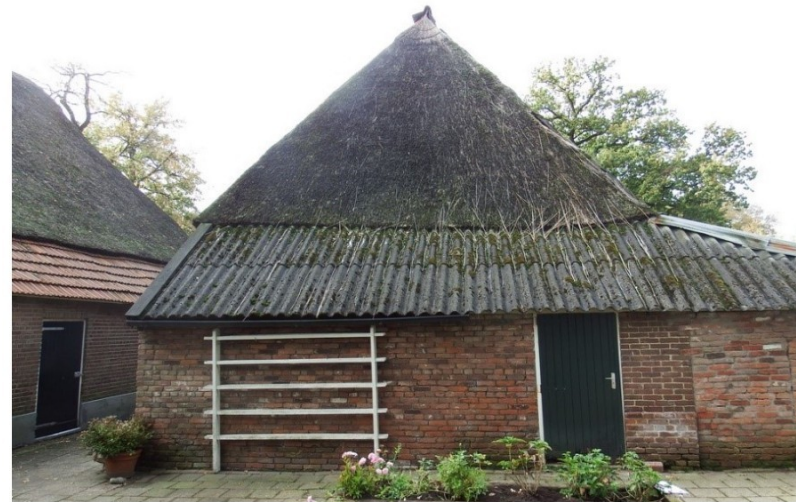
Afb. 38: Voorgevel van de schuur met de verschillende metselwerk vlakken.

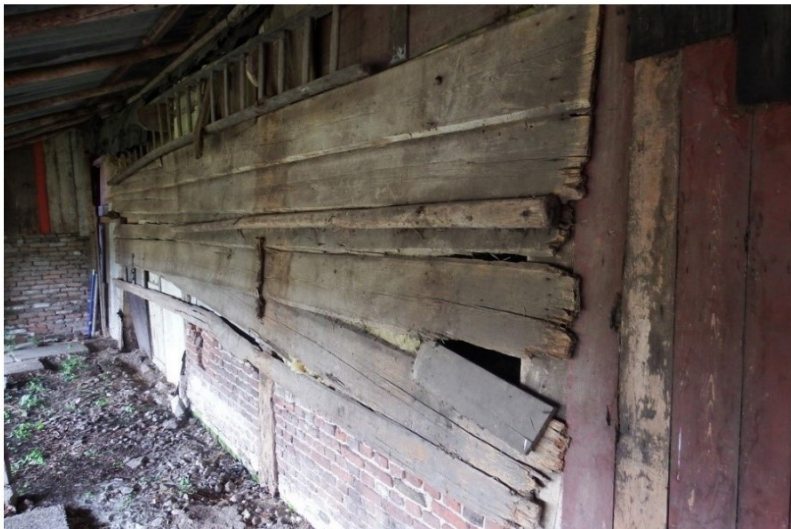
Afb. 39: Onder het afdak aanwezige achterste gedeelte van de rechter zijgevel.

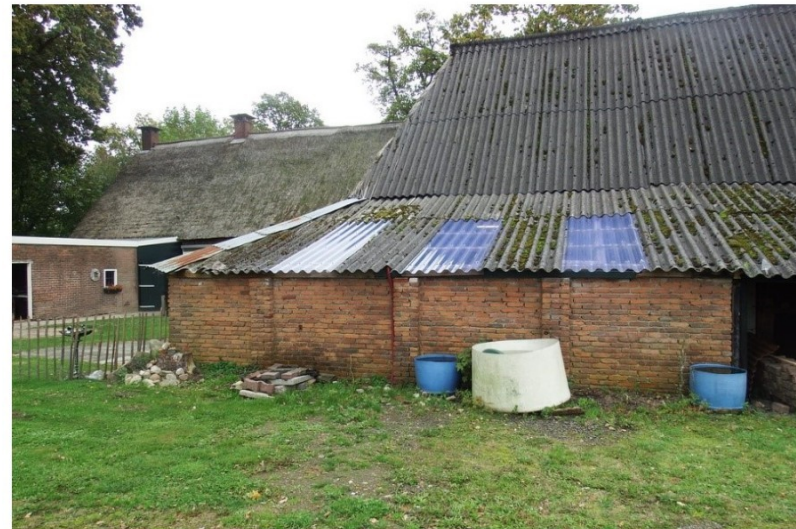
Afb. 40: Voorste gedeelte van de rechter zijgevel

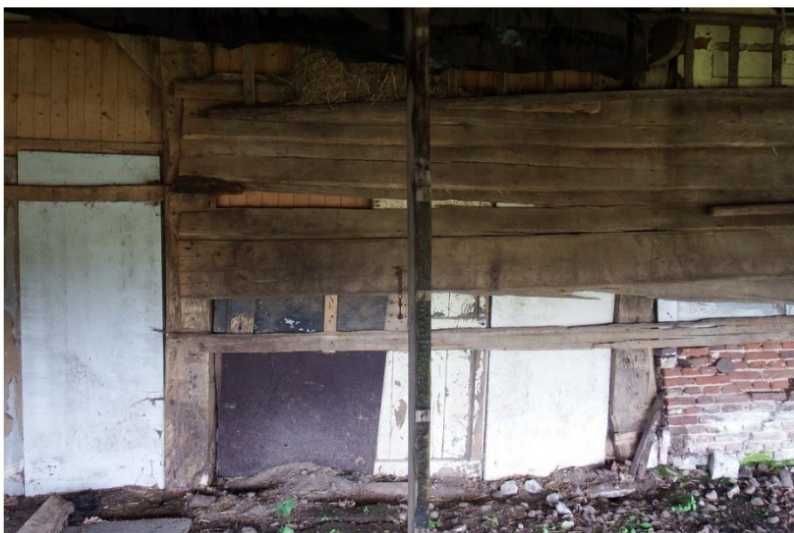
Afb. 41: Detail van de gevel met de ontbrekende voetsmuur en doorlopende beplanking

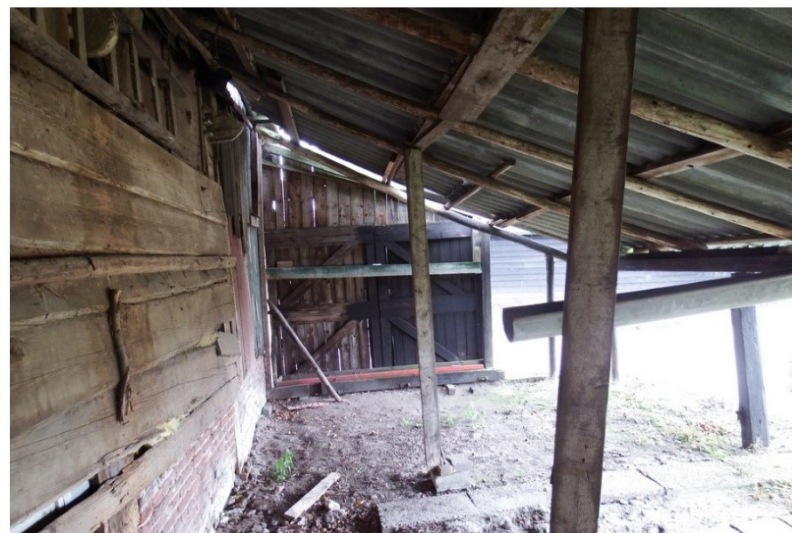
Afb. 42: Rechter zijgevel met op de achtergrond de binnenzijde van de achtergevel van de zijbeuk.

De rechter zijgevel is samengesteld uit twee gedeelten. Het linker gedeelte van de gevel bezit drie penanten. Dit metselwerk is samengesteld van bakstenen met een formaat van 21,5 x 10,5 x 5 cm en een 10-lagenmaat van 69,5 cm. De hergebruikte bakstenen zijn gemetseld met een cementmortel die ruw is afgewerkt zonder voegwerk. Het rechter gedeelte van de gevel is open op vier houten kolommen na die zijn samengesteld uit hergebruikte onderdelen van kozijnen en gecreosoteerde weidepalen. Over deze palen ligt een "muurplaat", waarop het dak aansluit. Achter deze kolommen is een tweede muur zichtbaar met een gemetselde voet waarop een horizontale beschieting is aangebracht van delen met een afmeting van 32 x 2 cm die gepotdekseld zijn aangebracht met een h.o.h.-afstand van 25 cm. De voetmuur wordt op regelmatige afstanden onderbroken door drie stijlen die zijn geplaatst op een gemetselde poer. De stijlen bezitten aan de voet een breedte van 24-26 cm.

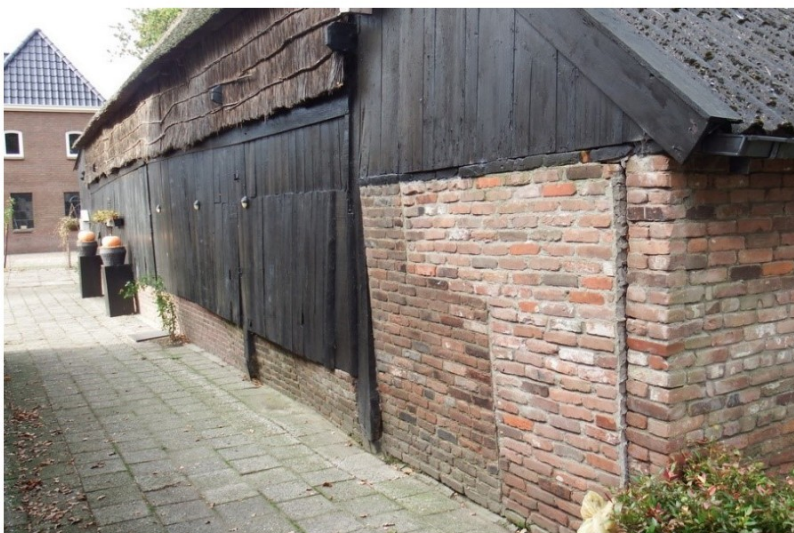
Afb. 43: Zijgevel gezien vanaf de voorzijde met de slagschaduw van de boerderij. Op de aansluiting van de voor en zijgevel is een gemetselde kolom zichtbaar.

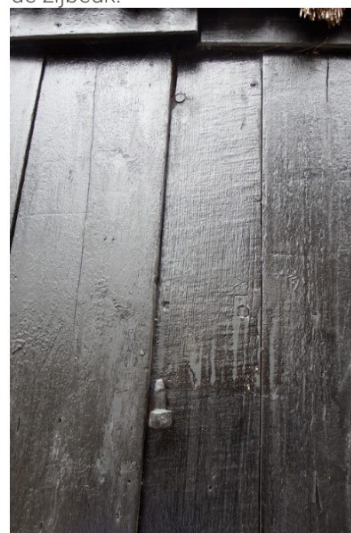
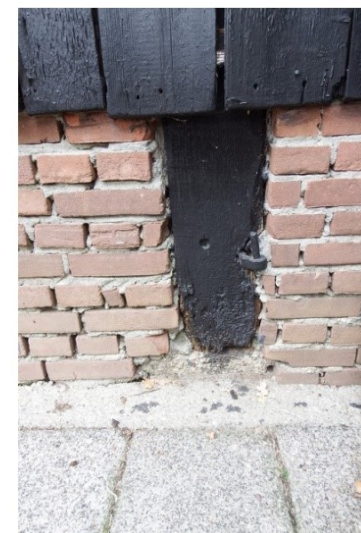
Afb. 44: De vierde gebintstijl vanaf links (achtergevel) met duimen en op verschillende hoogte zichtbare toognagels (links) en een detail van het vernieuwde gevelgedeelte.

De middelste twee vakken bezit een gemetselde voetsmuur die is opgetrokken in kruisverband van bakstenen met een formaat van 23 x 11 x 4,5 cm en een 5-lagenmaat van 31 cm. Het meest linker vak bezit geen voetsmuur, de breedte tussen de stijlen bedraagt 2,8 meter en zou een deuropening kunnen zijn. De linker stijl waarop een koppelregel aansluit bezit bij alle verbindingen een merk (IIII). Aan de rechterzijde is geen gat voor een koppelregel zichtbaar.

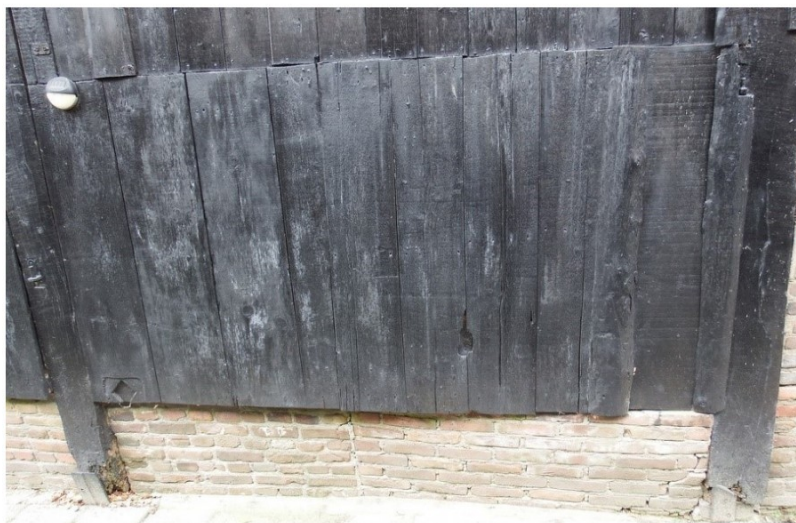
Afb. 45: Rechter gedeelte van de gevel met de dichtgezette deuropening in de beplanking.

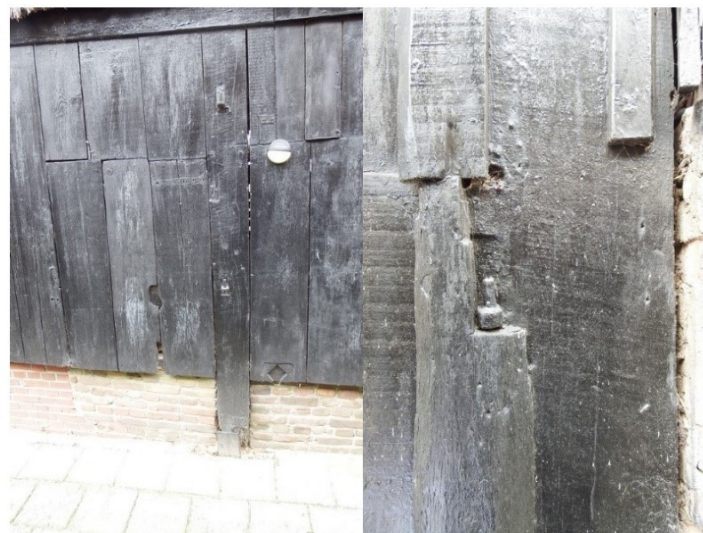
Afb. 46: Details van de vorige foto met de deuropening (links) en de ongebruikte duim in de stijl met merk VII (rechts)

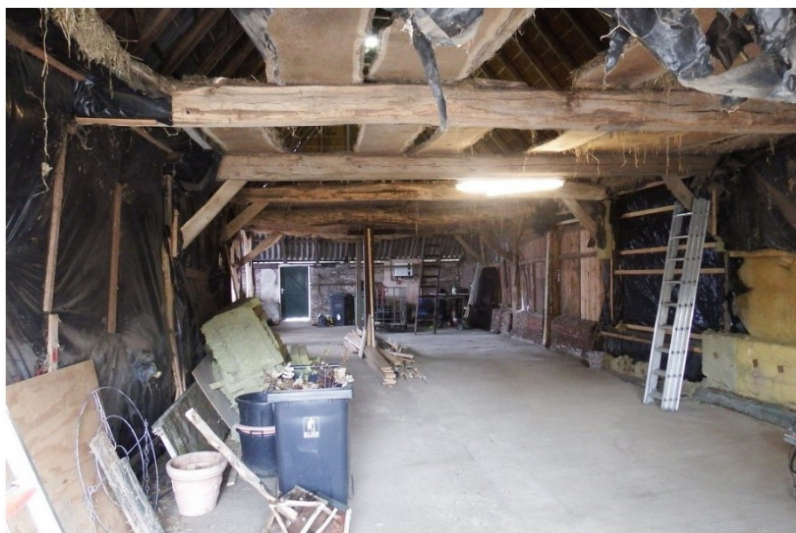
Afb. 47: Interieur van de schuur vanaf de achterzijde met de van landbouwplastic voorziene wanden, waarachter isolatie is aangebracht.

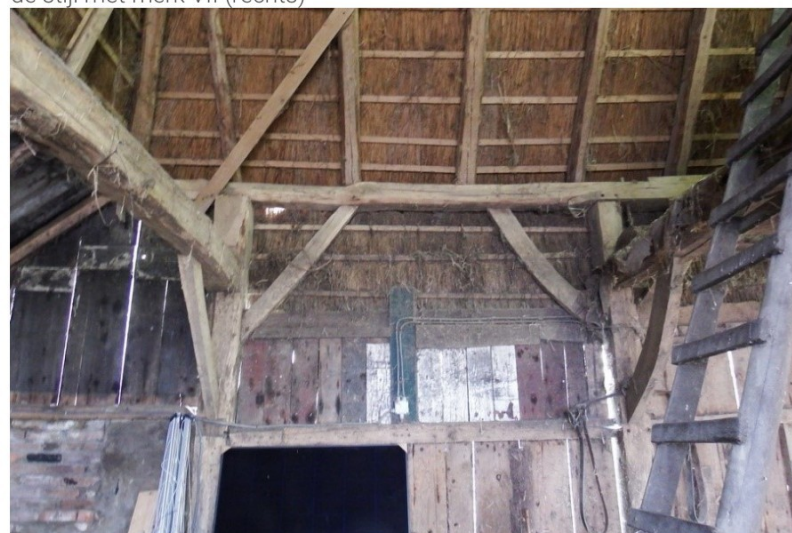
Afb. 48: Gebintconstructie gezien naar de linker zijwand.

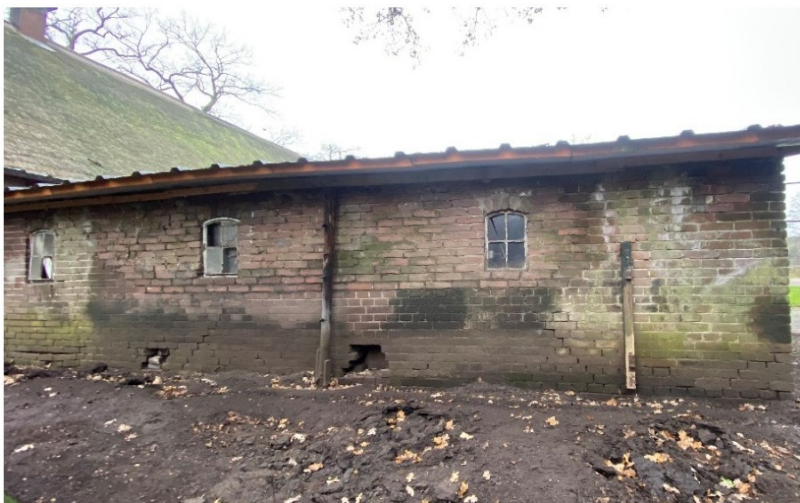
Afb. 49: Het rechtergedeelte van de voorgevel met een houten venster en drie gietijzeren ramen.

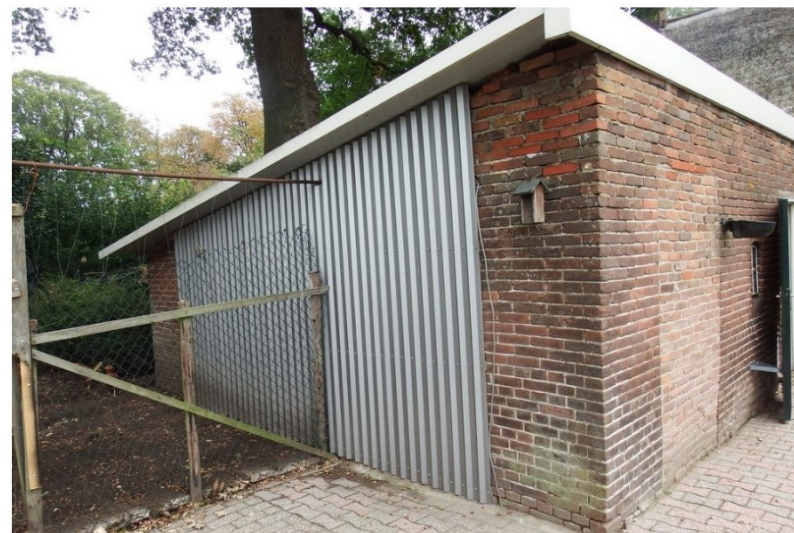
Afb. 50: Rechter zijgevel op de achtergevel met de stalen gevelbekleding. Op de hoek met de achtergevel is de verhoging van het metselwerk zichtbaar

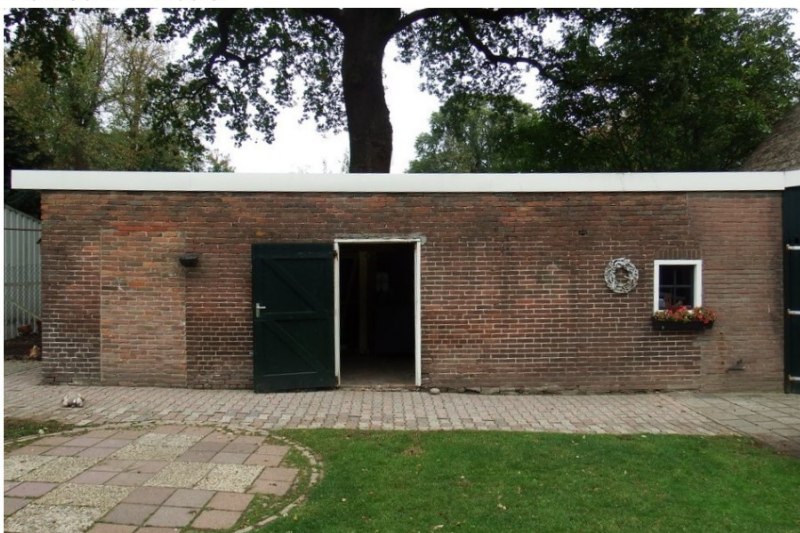
Afb. 51: De twee linker gedeelten van de achtergevel en geheel rechts de aansluiting op het derde gedeelte.

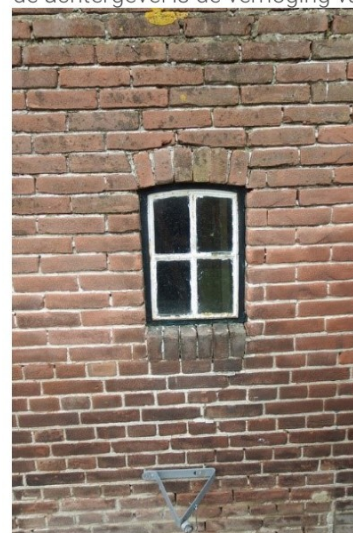
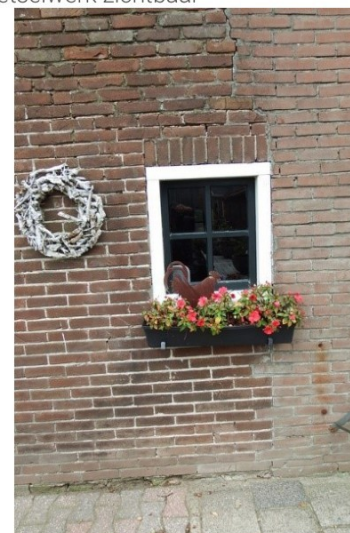
Afb. 52: Verschillende vensteropeningen in de achtergevel. Deze zijn ook in de voorgevel aanwezig op de tegenoverliggende positie.

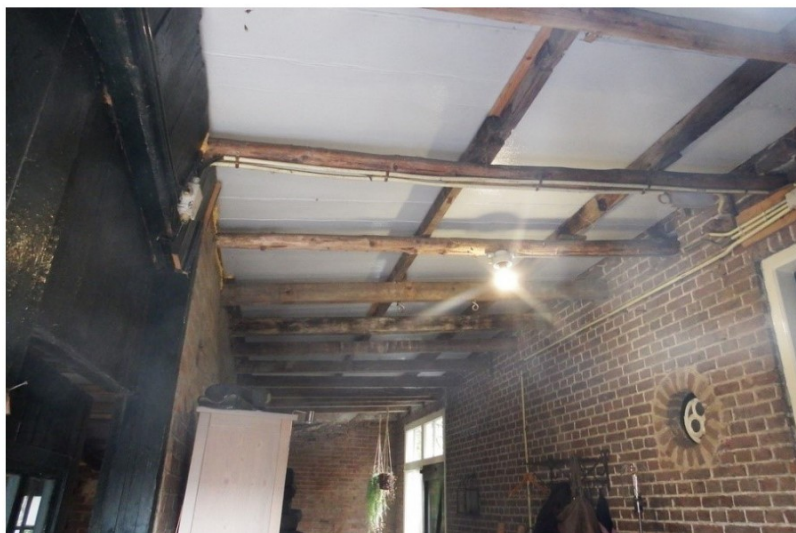
Afb. 53: Entreehal gezien naar de voorgevel met rechts de zijgevel van het woongedeelte van de boerderij.

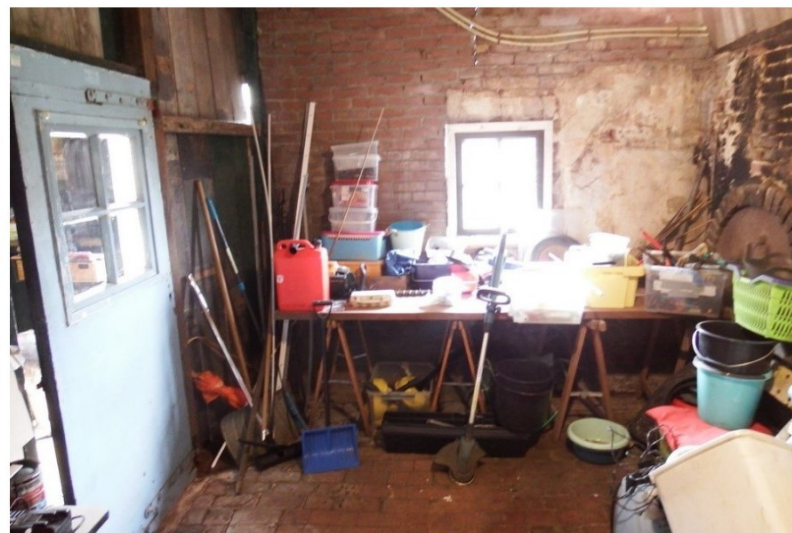
Afb. 54: Het kookhuis gezien naar de achtergevel met links de verplaatste toegangsdeur.

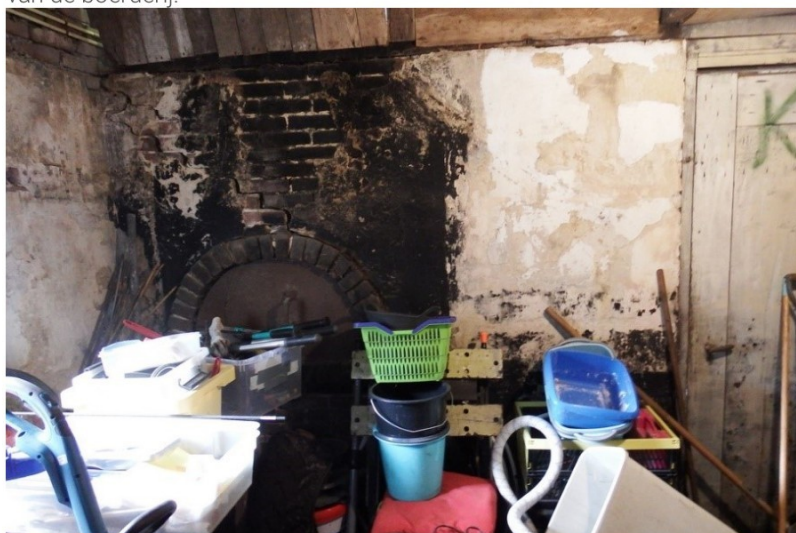
Afb. 55: Zwart beroet gedeelte van de rechter zijwand van het kookhuis met de ovendeur. In het beroete pleisterwerk daarboven zijn sporen van een boezem zichtbaar.
