BOUWHISTORISCHE VERKENNING

van **een schuur en een aangebouwde vleugel bij een boerderij** **DORPSSTRAAT 29 te EMMEN**

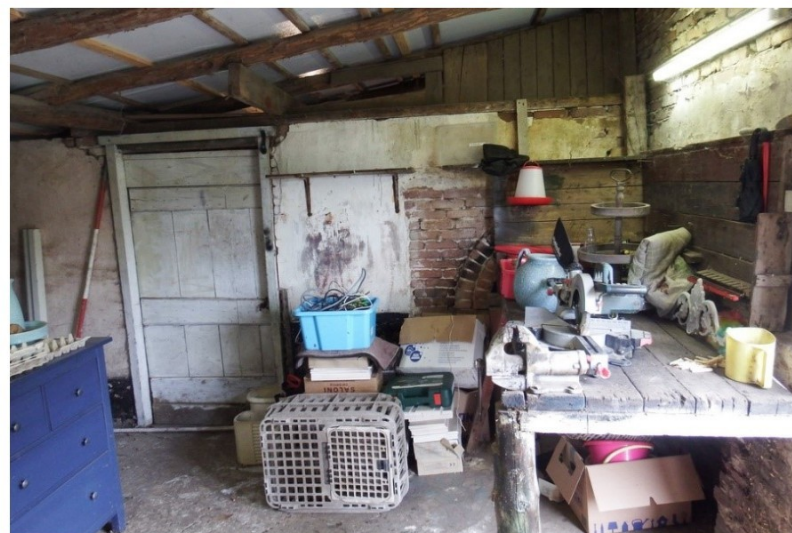
Afb. 56: De rechter zijwand van het varkenshuis met de niet gepleisterde afdruk van het gesloopte ovenlichaam.

het verwijderde ovenlichaam dat een van 1,6 x 1,5 x 1,5 m<sup>3</sup>. In het plafond zijn de onderslagbalken en de gordingen zichtbaar, die het flauwhellende lessenaarsdak ondersteunen.

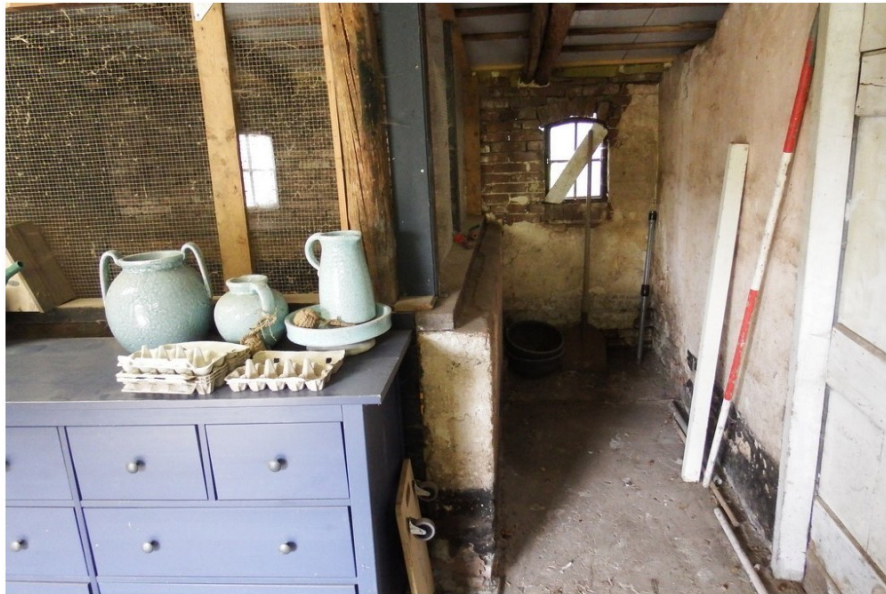
Afb. 57: Linker zijwand van het varkenshuis met op enige afstand de steens dik gemetselde stalafscheiding.
