# Quicksan flora- en fauna-activiteit

## *Renovatiewerkzaamheden watertoren, Zutphen*

Opdrachtgever: Woonbedrijf Ieder1  
Contactpersoon OG: [REDACTED]  
Projectnummer: 207643  
Datum: 11-4-2025  
Projectleider: [REDACTED]  
Opgesteld: [REDACTED]

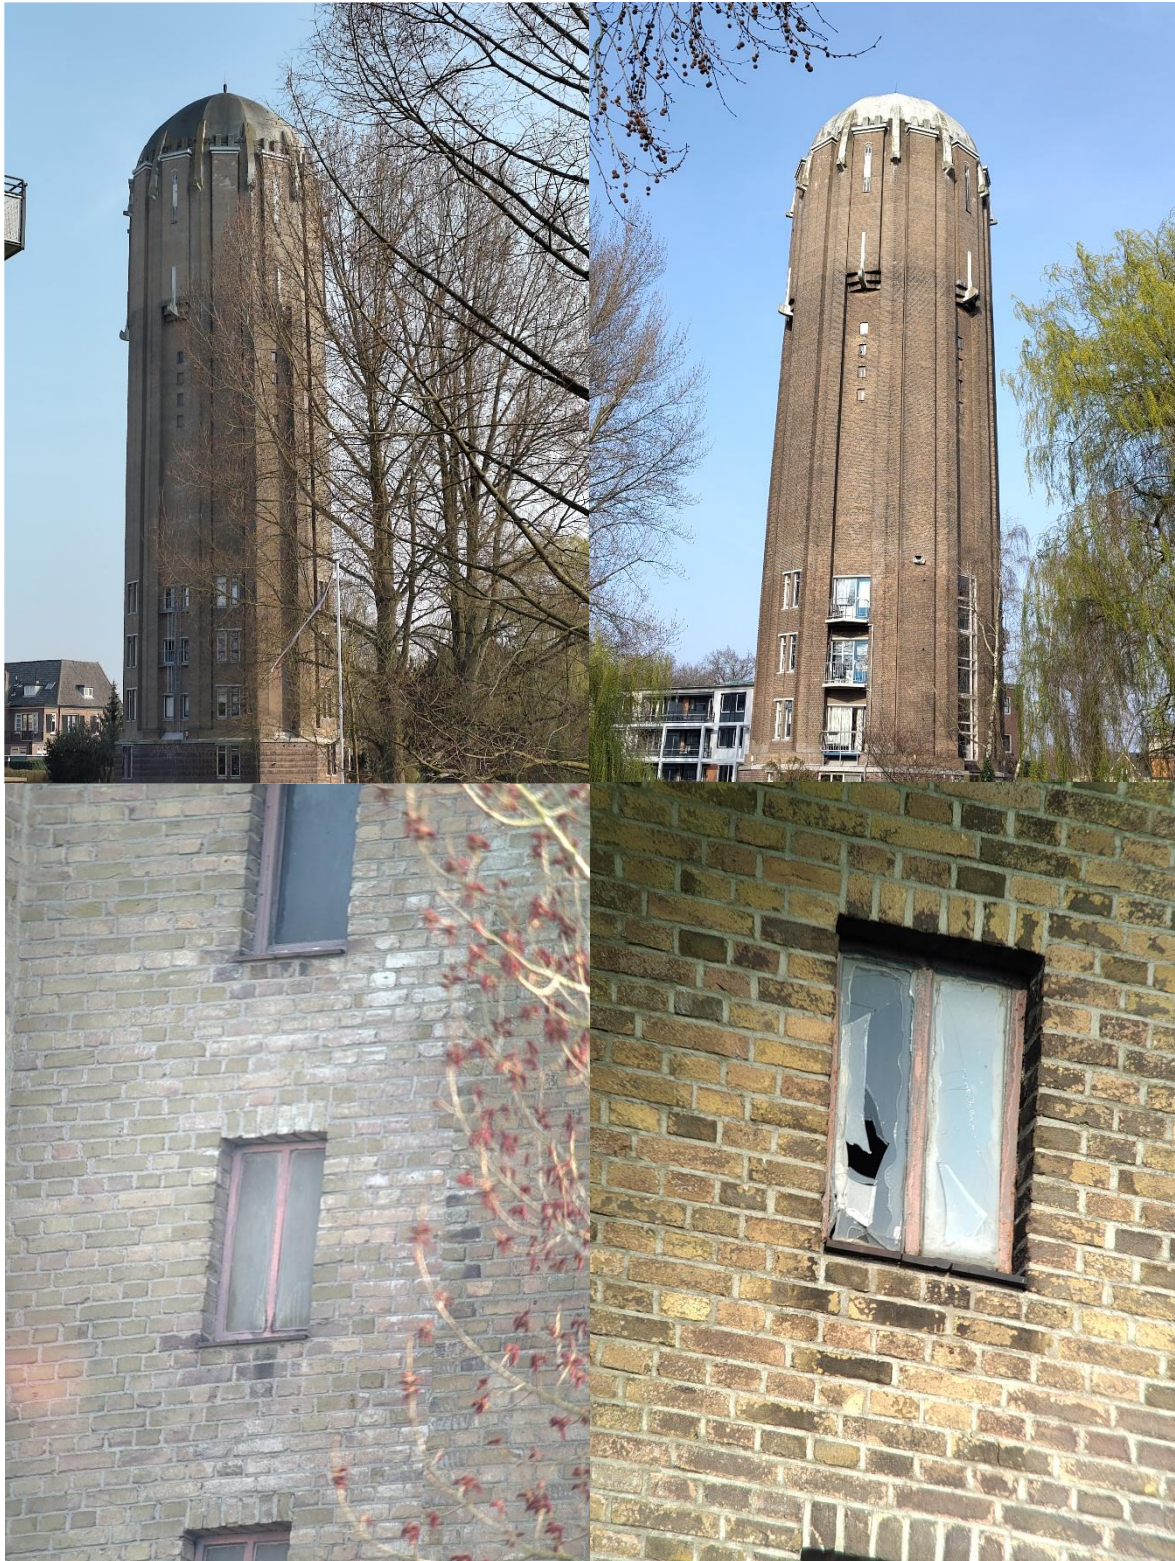
Afbeelding 3: Situatie van de watertoren (d.d. 24-03-2025).

Het plangebied heeft enkel betrekking op de watertoren zelf. In het plangebied zijn dan ook geen verblijfplaatsen van boom bewonende vleermuizen te verwachten. Wel kan de watertoren als gebouw zijnde dienen als verblijfplaats voor gebouwbewonende vleermuizen. In de watertoren zijn op meerdere plekken openingen aanwezig die toegang kunnen geven tot het betreffende gebouw. Het gaat hierbij om ruimtes tussen de kozijnen en de buitenmuren en de zinken dakranden net onder de koepel.

Met de ontwikkeling wordt de watertoren geheel in steiger gezet, waardoor (tijdelijk) invlieg- en uitvliegopeningen onbereikbaar worden voor eventuele vleermuizen die in de watertoren voorkomen. Nader onderzoek moet hierom uitwijzen of er vleermuizen in de toren aanwezig zijn en zo ja welk type verblijfplaats en welke soort dit betreft.

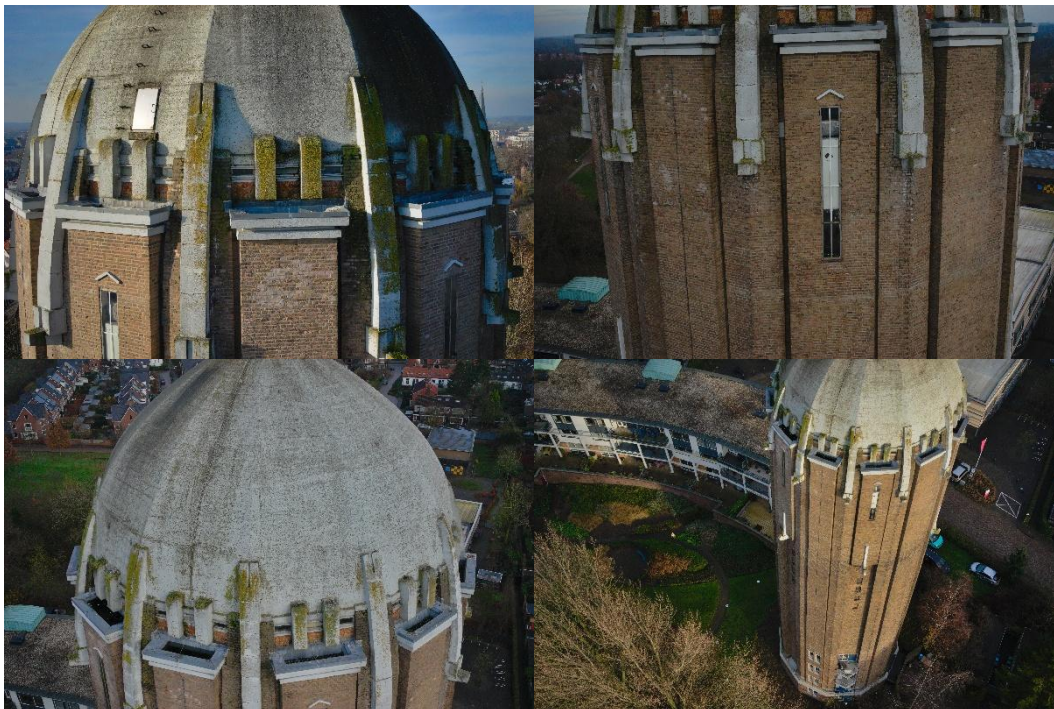
Afbeelding 4. Dronebeelden watertoren Zutphen.
