## Activiteitenplan flora- en fauna-activiteit Renovatie watertoren, Zutphen

Projectnummer: 208440

Datum: 13-11-2025

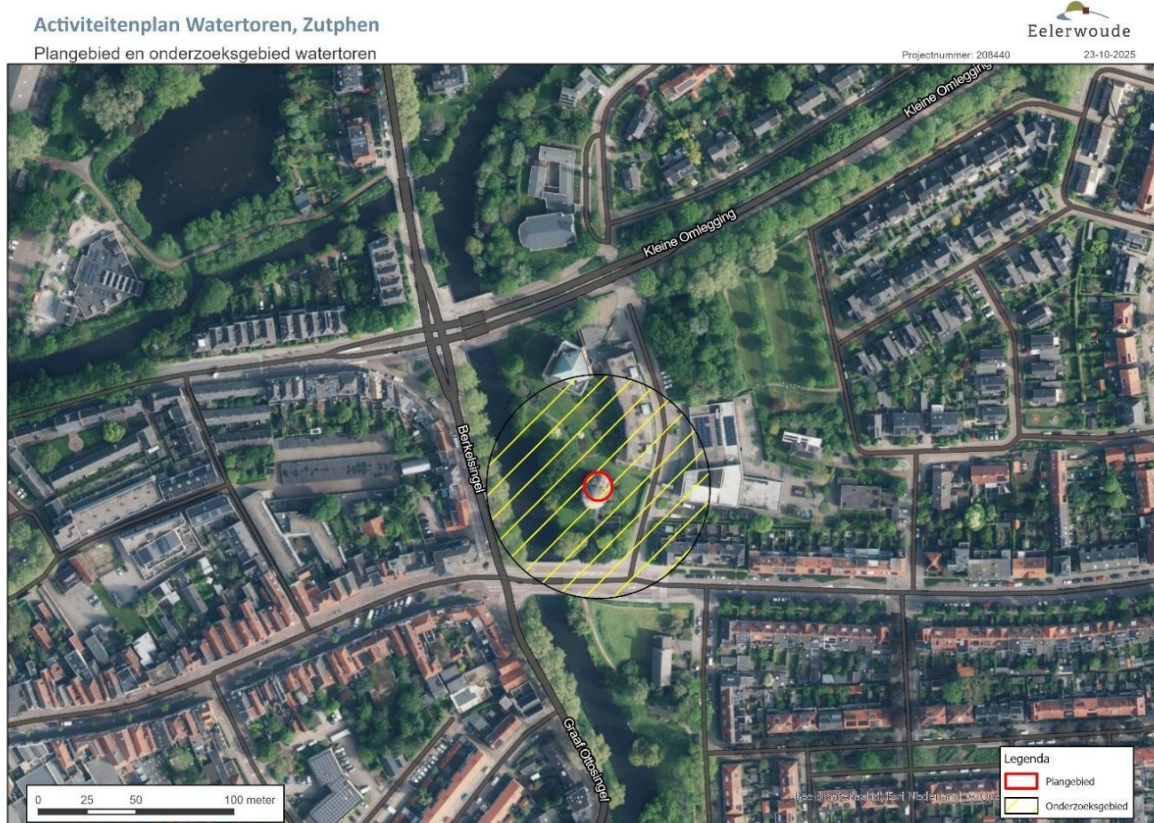
Afbeelding 2: Ligging plangebied en onderzoeksgebied van de watertoren in Zutphen (Esri, 2025).

De watertoren is gelegen in het noordwesten van Zutphen in de provincie Gelderland. Het ligt hierbij ingeklemd tussen de Berkelsingel, Kleine Omlegging, Emmalaan en Warnsveldseweg (afbeelding 1 en 2). De watertoren is opgebouwd vanuit baksteen met aan de top een koepel met zinken dakranden; de toren is 46 meter hoog (afbeelding 3). De directe omgeving van de watertoren wordt gekenmerkt door de aanwezigheid van de Berkel een zijtak van de rivier de IJssel en begeleidende groenstructuren in de vorm van bomen en oeverbeplanting. De IJssel loopt als een groenblauwe dooradering door de omgeving. De naastgelegen straten hebben verlichting in de vorm van straatlantaarns.

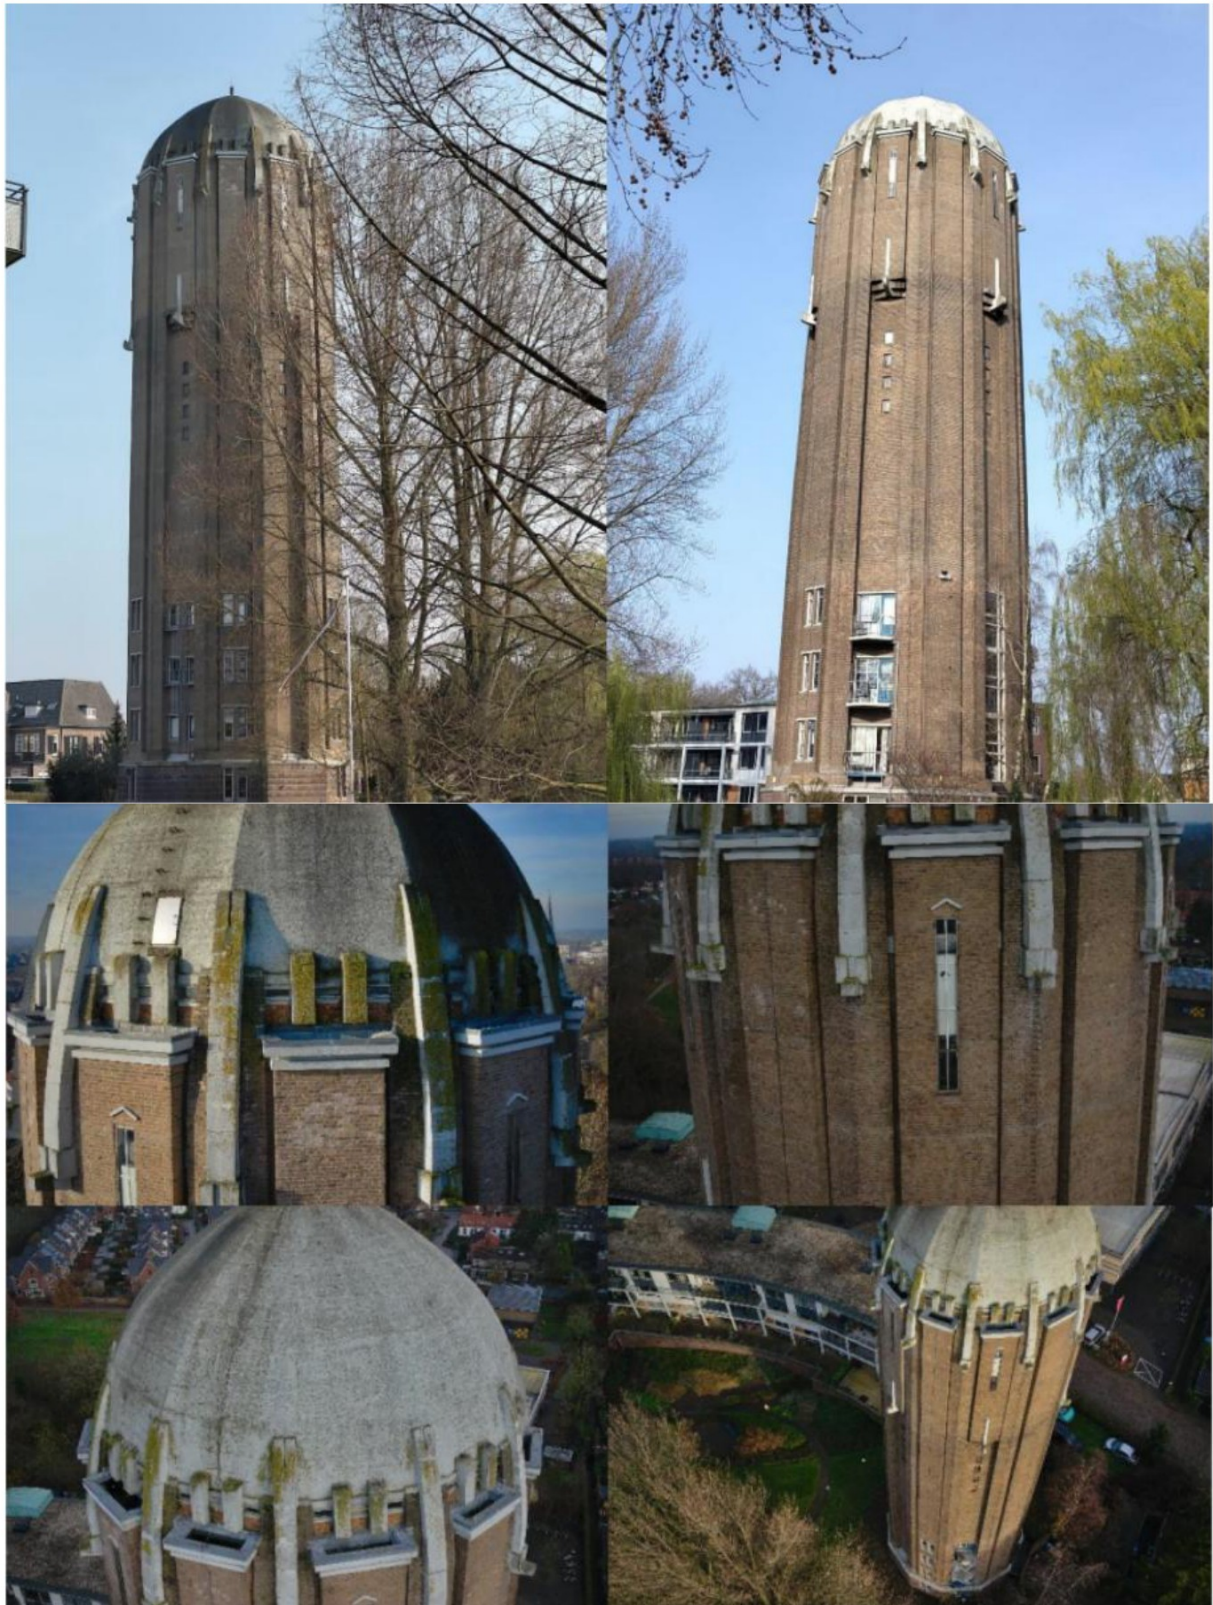
*Afbeelding 3: impressie van het gebouw de watertoren. Bovenste twee foto's genomen op 24-03-2025. Overige foto's genomen door een drone van leder1.*

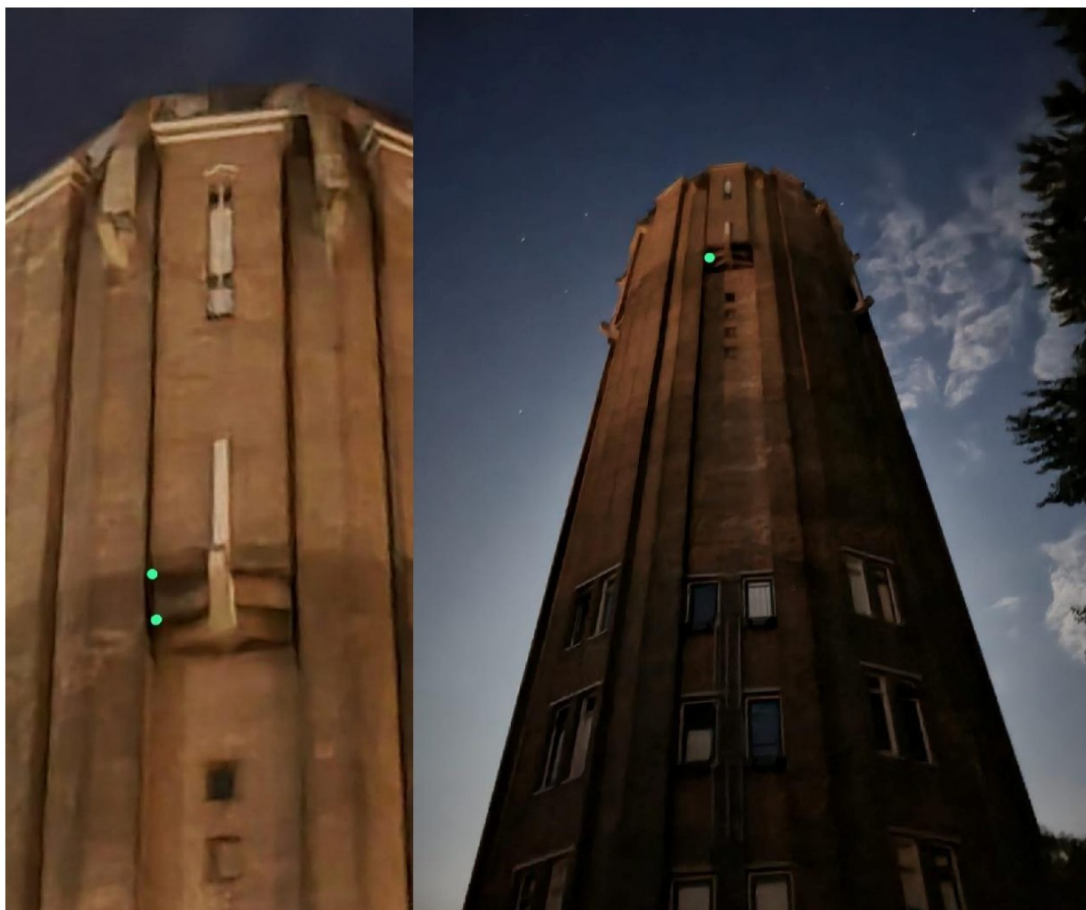
*Afbeelding 5: Aangetroffen locaties van zwermgedrag als indicatie voor de aanwezige massawinterlocaties. Aantik of invlieg plekken aangegeven met een groene stip.*

Tijdens het kraamonderzoek op 14-07-2025 zijn 20 zwermende individuen waargenomen wat een indicatie was als voorbereiding massawinterverblijfplaats. Tijdens het baltsonderzoek is de massawinterverblijfplaats aan de zuidoost gevel weer aangetroffen met weer een maximaal aantal van 20 zwermende individuen op twee locaties, waarbij één aantal van de dieren invliegend zijn waargenomen (afbeelding 4). Deze zijn onder de nissen aangetroffen die zich op circa 30 meter hoogte bevinden (afbeelding 5). De twee locaties van waargenomen zwermen en invliegende dieren zijn weergegeven in afbeelding 4.

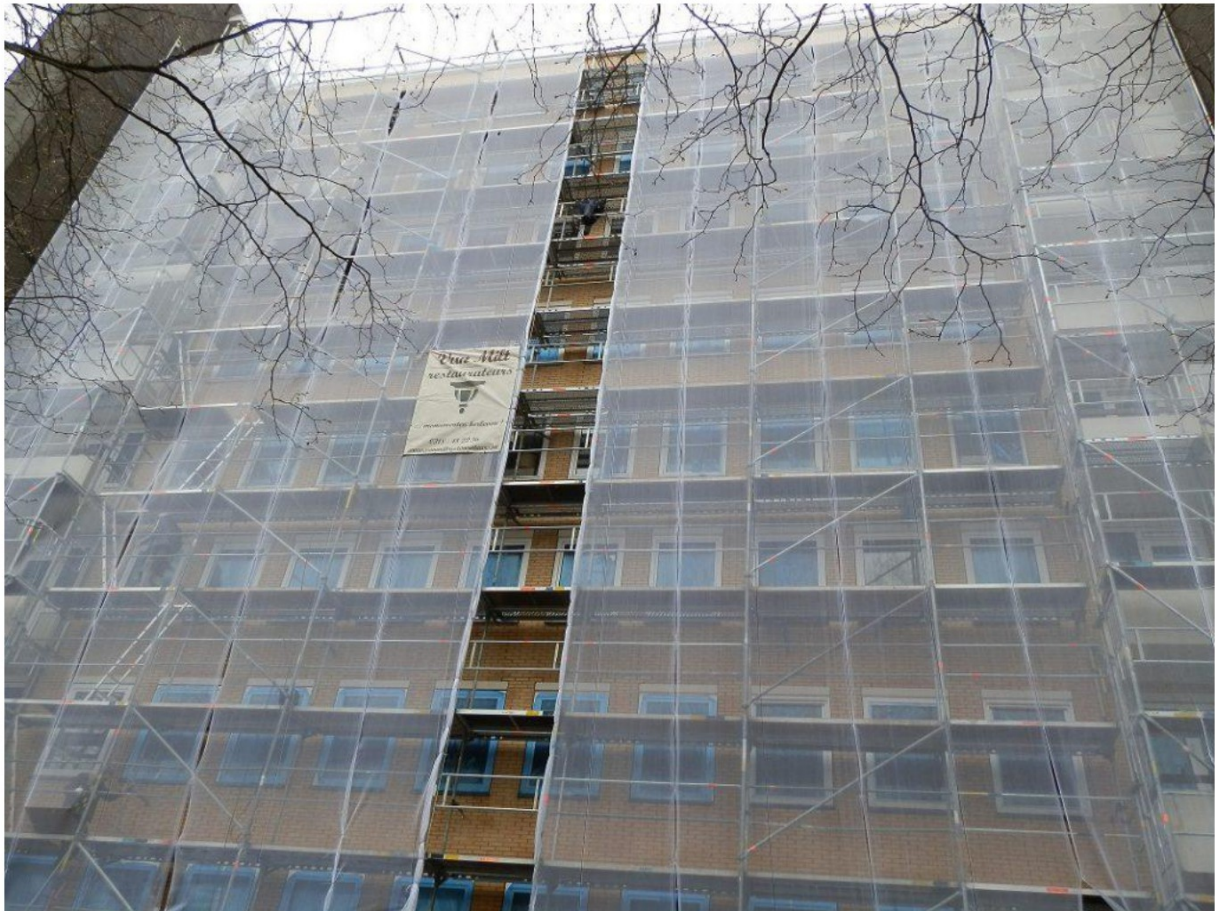
Afbeelding 10: Voorbeeld van 50% wind reducerend steigergaas (JSSteigerbouw, 2025).

- De watertoren en de gehele koepel wordt volledig in de steigers gezet met 50% wind reducerend steiger gaas ten aanzien van veiligheid (afbeelding 9 en 10). In de steigers komt ook een lift;
- De lift komt aan tegenoverliggende gevel van waar de broedplek is van de slechtvalk (mocht deze aanwezig zijn).
- Het metselwerk wordt volledig gereinigd aan de gevel;
- Het voegwerk wordt voor ca. 15% vervangen middels hetzelfde voegwerk (monumentaal) en alleen waar noodzakelijk;
- De coating op het dak (incl. betonreparaties waar nodig) wordt vervangen (alleen de toplaag);
- Schilderwerk wordt uitgevoerd aan alle appartementen en verdiepingen;
- De bestaande monumentale ramen boven in de toren moeten mogelijk gerepareerd/vervangen worden (in overleg met gemeente);
- Bestaande glas wordt vervangen voor HR++ glas in de woningen.
