# Memo endoscooponderzoek Diedenweg Wageningen

Aan: VvE Diedenweg Wageningen  
Van: Laneco  
Datum: 25 maart 2026  
Betreft: Endoscooponderzoek 24 maart 2026

## 2 Endoscooponderzoek 24 maart 2026

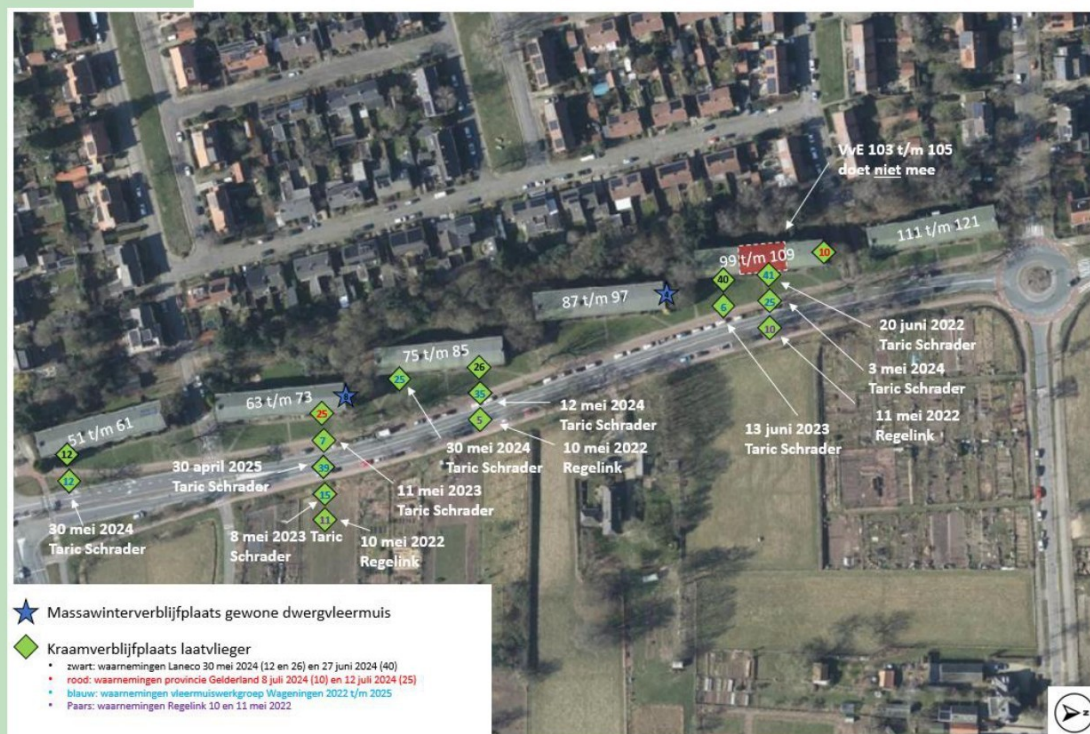
Figuur 1: Waarnemingen van kraamverblijven en massawinterfuncties van vleermuizen vanaf 2022 t/m 2025 (Laneco, 2026).

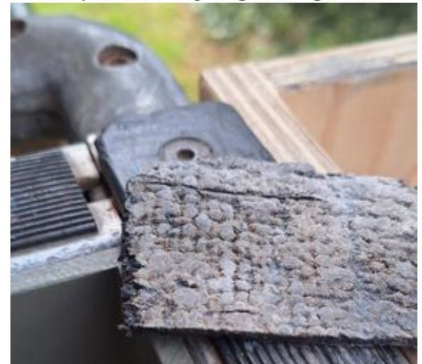
Vervolgens is de achterzijde van de complexen ook onderzocht met behulp van een endoscoop. Tijdens de ecologische onderzoeken van de afgelopen jaren zijn aan de achterzijde van de complexen uitsluitend zomerverblijven van laatvlieger en gewone dwergvleermuis aangetroffen. Aan de achterzijde van de complexen zijn geen grote ventilatievoegen aanwezig. De achterzijde van de portieken zijn tevens onderdeel van de appartementen. Uit het endoscooponderzoek blijkt dat er wel een spouwmuur aanwezig is in de binnengevel tussen de twee verschillende appartementen. Deze spouwmuur staat echter niet in verbinding met de binnenspouw van de portieken, waar de laatvliegers verblijven. Daarnaast is een bitumen afdekking aangetroffen tussen de spouw van de langsgevel en de spouw van de binnengevel (zie Figuur 4). Hierdoor is de spouw van de binnengevel niet bereikbaar voor vleermuizen die aan de achterzijde invliegen. Dit is mogelijk een deel van de verklaring waarom de kraamverblijfplaatsen van laatvlieger alleen aan de oostzijde van de complexen worden aangetroffen.

*Figuur 4: Aangetroffen bitumenafdekking in spouwmuur westzijde langsgevels (Laneco, 2026).*

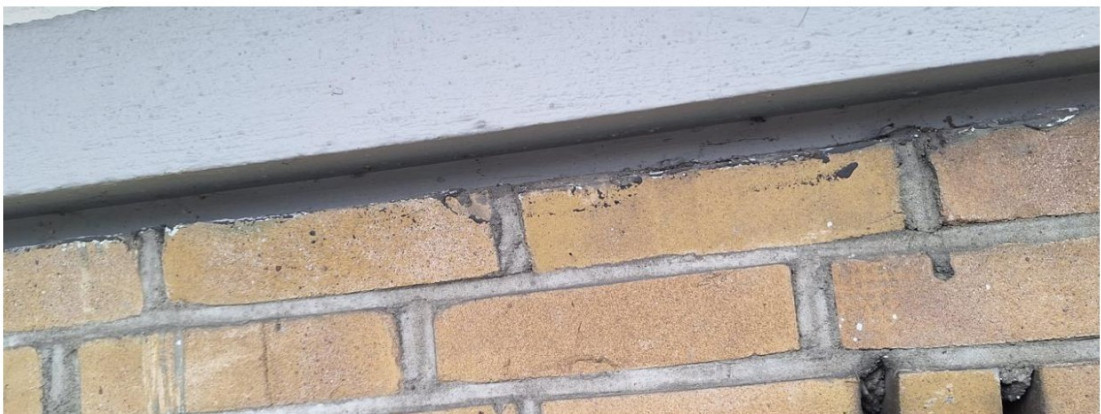
Er zijn geen verbindingen aangetroffen tussen de spouwmuur en het dak van de complexen. De spouwmuur is aan de bovenzijde afgewerkt met houten betimmering. Vermoedelijk is dit betimmering geweest voor de betonplaat die bovenop de spouwmuur is gesitueerd, zoals te zien in Figuur 5. Het is daardoor niet mogelijk om vanuit de spouwmuur op de zolder te komen boven de woningen. Deze zolders zijn wel bereikbaar vanuit de woningen zelf middels een vlizotrap en worden door bewoners gebruikt als opslagruimte.

*Figuur 5: Betonplaat bovenop de langsgevels, twee stenen boven de invliegopeningen voor vleermuizen. (Laneco, 2026).*

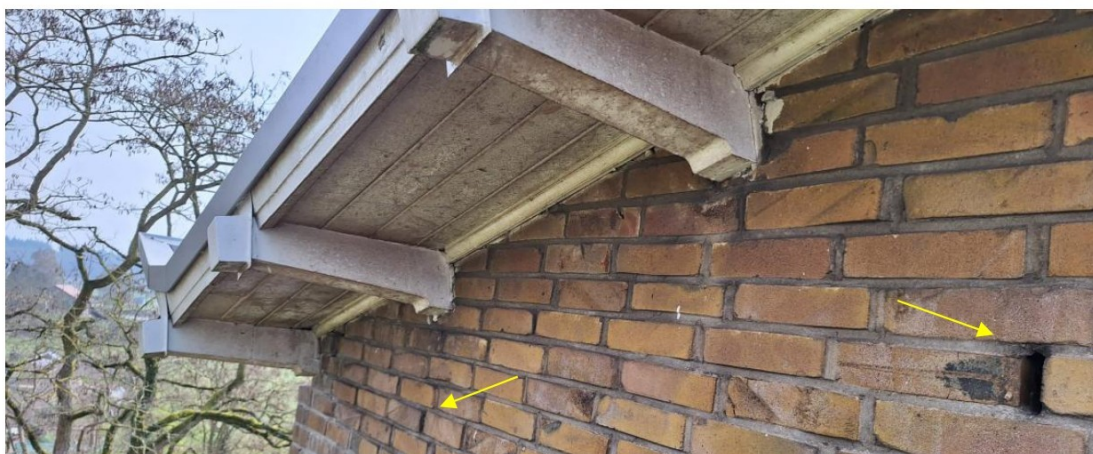
Op de kopgevels van de complexen zijn tevens geen invliegopeningen aangetroffen richting het dak. Ter hoogte van de kopgevel van Dienenweg 109 is met behulp van de endoscoop gecontroleerd of er verbindingen zijn tussen de spouwmuur en de zolder. Deze verbindingen zijn tevens niet aangetroffen. Wel zijn er vlak onder de dakrand (20-30cm) open stootvoegen aangetroffen met vetsporen rond de voeg (zie Figuur 6), wat duidt op in- en uitvliegende vleermuizen. In de spouwmuur zijn echter geen uitwerpselen van vleermuizen aangetroffen. Vermoedelijk wordt de spouwmuur incidenteel gebruikt door vleermuizen, waarmee de waarneming van de Provincie Gelderland in de zomer van 2024 wordt verklaard.

*Figuur 6: Open stootvoegen op kopgevel Dienenweg 109 (Laneco, 2026).*

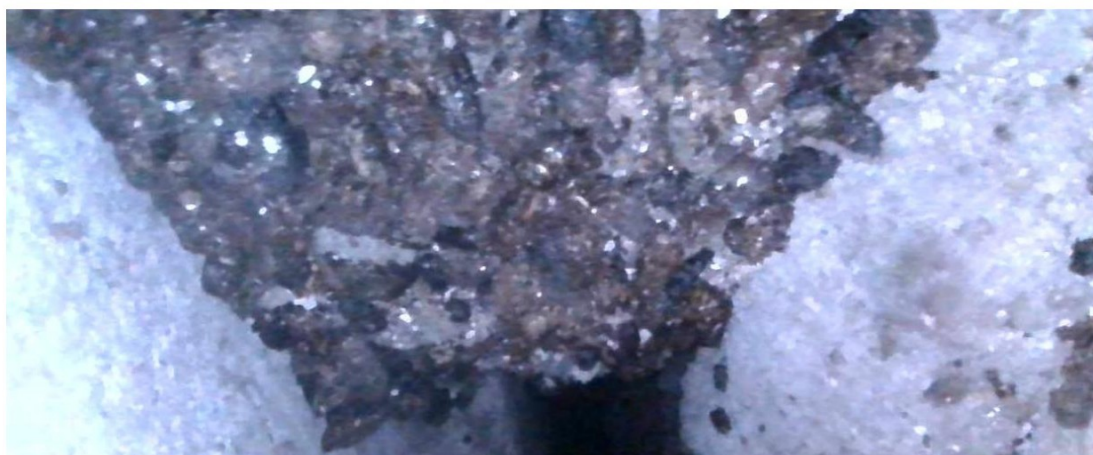
Tot slot zijn de complexen onderzocht waar tijdens de ecologische onderzoeken en inventarisaties van de vleermuiswerkgroep, nog geen kraamverblijfplaatsen van laatvlieger zijn aangetroffen. In deze complexen zijn geen bouwkundige oorzaken gevonden waarom de portieken in deze flats niet gebruikt kunnen worden als kraamverblijfplaats voor laatvlieger. De spouwmuur van de langsgevels staat ook hier in verbinding met de binnengevels. Daarnaast zijn in het portiek van Dienenweg 111 ook grote hoeveelheden uitwerpselen van vleermuizen aangetroffen in de spouwmuur van de binnengevel, zoals weergegeven in Figuur 7

*Figuur 7: Uitwerpselen van vleermuizen in spouwmuur binnengevel Dienenweg 111 (Laneco, 2026).*
