# Hanzekwartier te Dronten

*Verhardingsonderzoek CROW-publicatie 210 protocol 1 t/m 5.3*

Gemeente Dronten

21219260

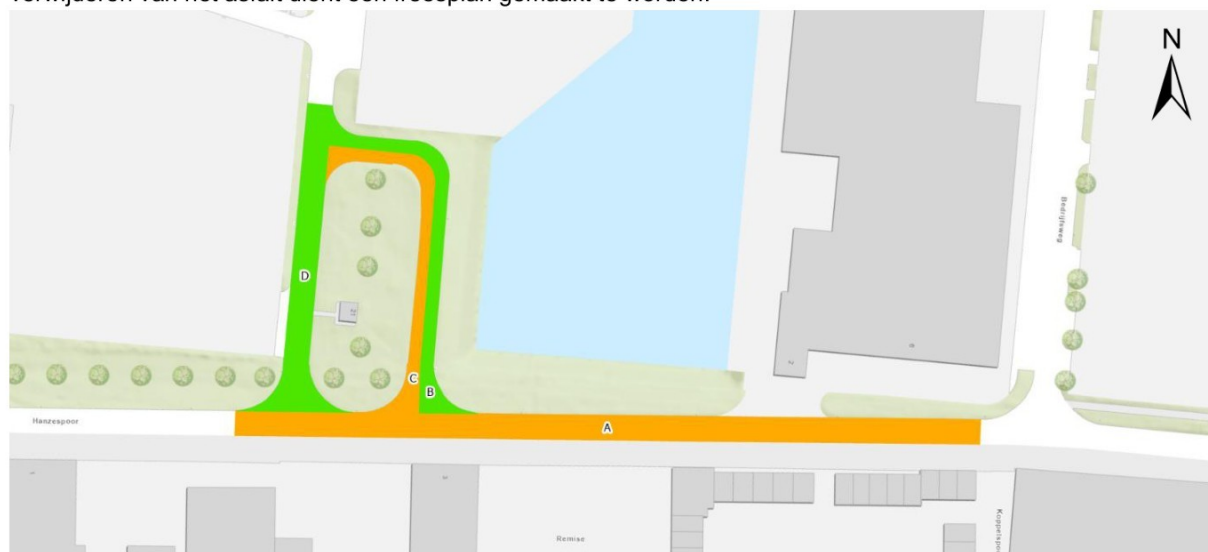
### Tekening resultaten PAK-onderzoek per onderzoeksvak

In de onderstaande afbeelding zijn de resultaten van het PAK-onderzoek weergegeven. De grenzen van de teerhoudende lagen kunnen in de praktijk afwijken met de getekende wegvakken. Voorafgaand aan het verwijderen van het asfalt dient een freesplan gemaakt te worden.

Onderstaand zijn de tonnages weergegeven welke vrijkomen bij het frezen van de totale asfaltconstructie. Teervrij asfalt, welke is onderzocht conform CROW-publicatie 210 kan warm worden hergebruikt. Er wordt aanbevolen zoveel mogelijk asfalt te hergebruiken indien mogelijk.
