# Faunaonderzoek

Complex

20581583

Beuningen

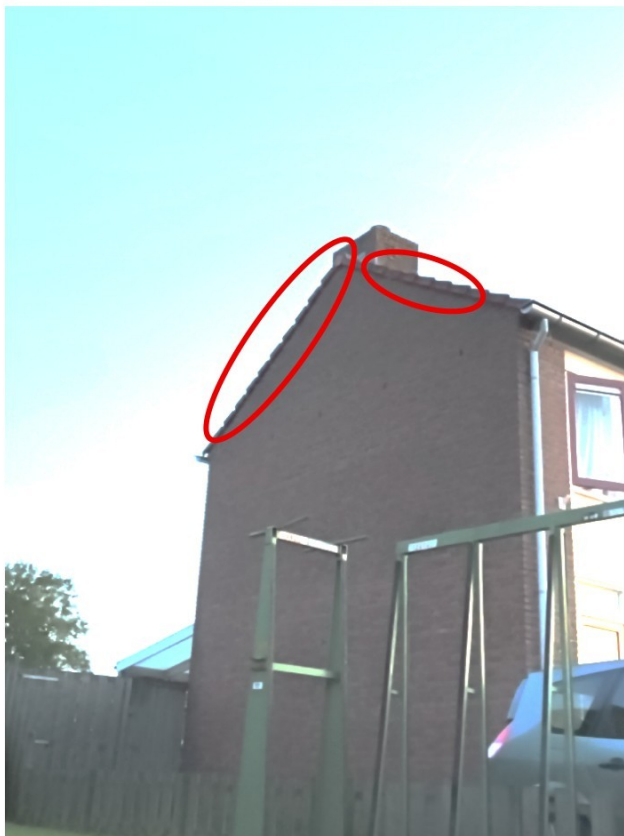
Figuur 5 en 6: uitvlieglocatie kraamgroep gewone dwergvleermuizen en nest gierzwaluwen (rood omcirkeld)

De kraamgroep van gewone dwergvleermuizen werd voor het eerst waargenomen tijdens het bezoek van 16 juni 2025. Op dat moment vlogen meer dan 55 individuen uit onder de kantpannen aan de kopgevel van de woning aan Burgemeester Verstraatenlaan 26. Tijdens het volgende bezoek op 7 juli 2025 werden 49 uitvliegende dieren geteld. Vermoedelijk vlogen de jonge vleermuizen op dat moment al mee, aangezien dieren in paren de groep leken te verlaten. De meeste dieren vlogen tijdens de bezoeken direct weg van het plangebied in westelijke richting, terwijl kleine aantallen in de omgeving bleven om boven de tuinen van de directe omgeving te foerageren. Opvallend was dat dieren uitvlogen onder de kantpannen en niet bij de forse open stootvoegen aan deze gevel.

Om overtredingen te voorkomen, dienen tijdens de renovatiewerkzaamheden passende mitigatie- en compensatiemaatregelen te worden getroffen, zoals: Tijdige uitvoering van werkzaamheden buiten het broedseizoen van vogels en buiten het kraamseizoen van vleermuizen, behoud van de bestaande verblijfplaatsen en nesten indien mogelijk, of het creëren van alternatieve verblijfplaatsen (bijvoorbeeld met vleermuiskasten of nestvoorzieningen voor gierzwaluwen), monitoring van de vleermuizen- en vogelactiviteit tijdens de werkzaamheden om onbedoelde verstoring vroegtijdig te signaleren.

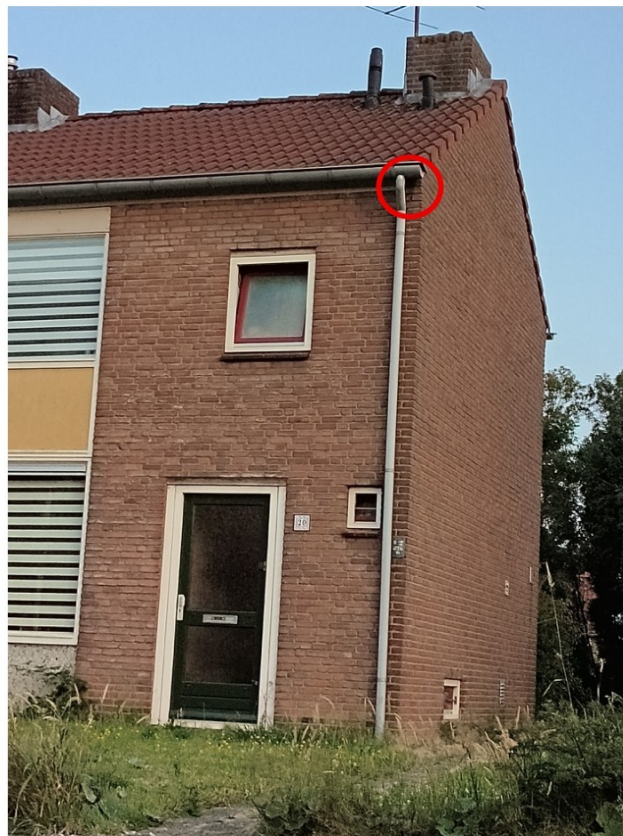
Tijdens de inspectie van de woningen en bijgebouwen zijn geen nestlocaties van huismussen aangetroffen. Wel is een nest van gierzwaluwen vastgesteld. Dit was op 4 juni 2025. De aanwezigheid van dit nest is bij daaropvolgende bezoeken meermaals bevestigd. Het nest bevindt zich op de hoek van woning nummer 20, onder de goot naast de hemelwaterafvoer aan de noordwestzijde van de bebouwing.

Naast gierzwaluwen zijn ook nesten van koolmezen en kauwen aangetroffen. Het nest van de koolmezen bevindt zich op de hoek van het woonblok, onder de goot naast de hemelwaterafvoer aan de noordwestzijde van de bebouwing. Het kawnest bevindt zich in de schoorsteen tussen woningnummer 22 en 24. De locatie van het aangetroffen gierzwaluwnest is weergegeven in figuur 6.

Bij eerder onderzoek in 2024 door Bureau Schenkeveld aan complex 20680680, gelegen aan de overkant van de straat. Bij dit onderzoek werden in de woning met nummer 20 twee nesten van gierzwaluwen vastgesteld. Tijdens de uitvoering van de werkzaamheden dient daarom rekening te worden gehouden te worden met de aanwezigheid van twee nestlocaties aan de kopgevel van de woning met nummer 20.
