# BOUWHISTORISCHE VERKENNING

VAN PALLANDTWEG 16 NEERIJNEN

20250004

27 november 2025

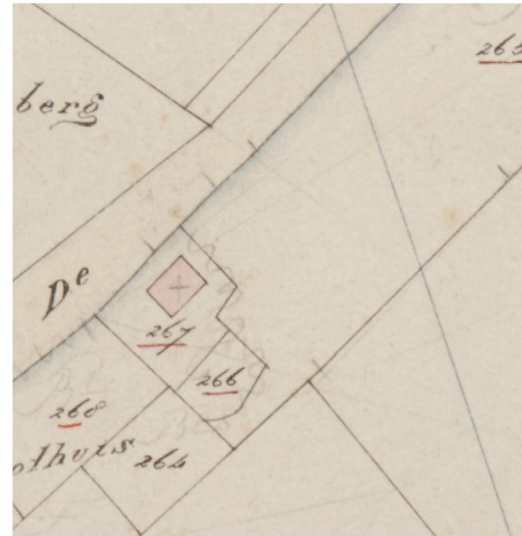
**1826**

Kadastraal minuutplan, alleen het (tegenwoordige) achterhuis en de deel zijn aanwezig. Percelen 265-267 zijn in eigendom van Aard van Beusekom. Geen schuren zijn aanwezig op het erf.

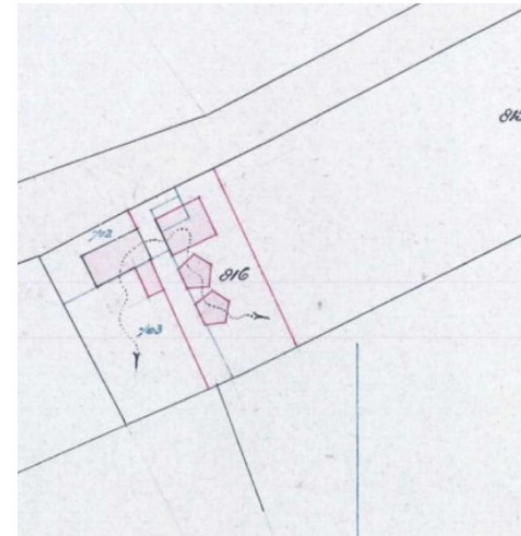
**1882-1884**

Het pand wordt vergroot met een karnhok/karnhuis. Tevens wordt de schuur afgebroken om plaats te maken voor een grotere schuur (kalverenhokken). Dit is de schuur zoals deze in de bestaande toestand te herkennen is. Daarnaast worden er twee hooibergen gebouwd.

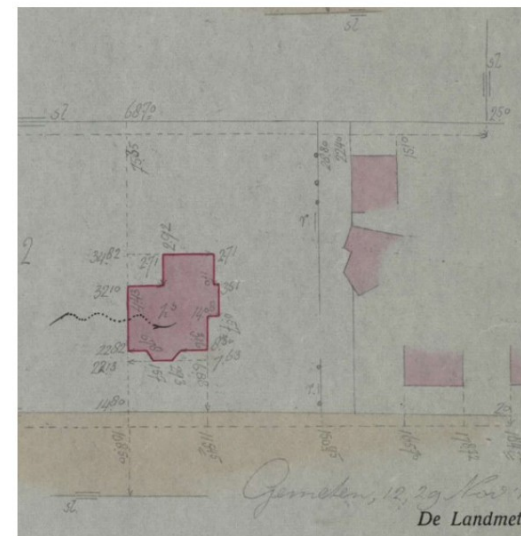
**1928-1930**

Een veldwerktekening toont dat het pand al in 1928 is ingemeten. Van Pallandtweg 17 is toen officieel gebouwd

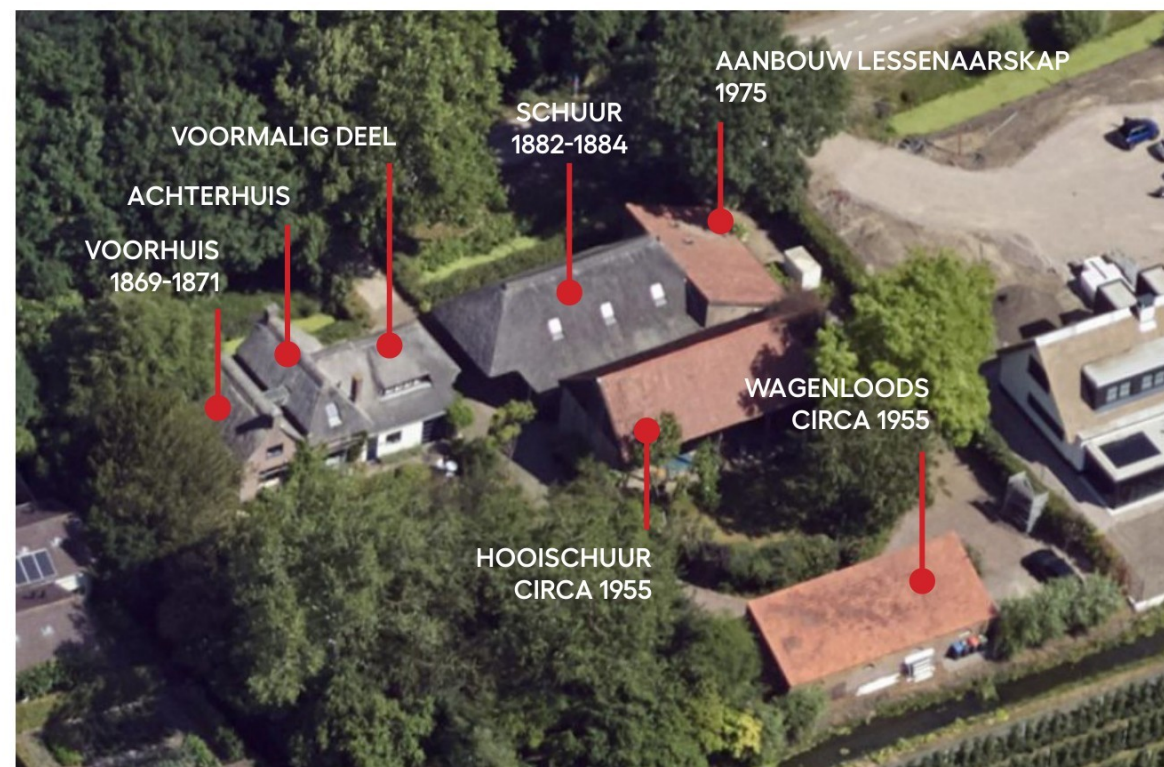
Afb. 14.  
Luchtfoto Van  
Pallandtweg 16  
met bijgebouwen  
(foto Vision10, 2025,  
bewerking door  
auteur).

Van Pallandtweg 16 te Neerijnen kan worden onderscheiden in een voorhuis, een achterhuis en de voormalige deel (afb. 14). De voormalige deel bestaat uit een enkellaags, gestuct bouwdeel onder een rieten zadeldak met wolfseind. De zijgevel heeft een diep overstek, dat vroeger beschutting bood bij het laden en lossen van hooi en graan, een typisch bouwkundig element uit het Rivierengebied. Het achterhuis was oorspronkelijk het voorhuis en betreft een gemetseld bouwdeel in kruisverband, eveneens onder een zadeldak met wolfseind aan de achterzijde. Direct hieraan aansluitend bevindt zich het huidige voorhuis, een gemetseld bouwdeel in kruisverband, voorzien van een rieten zadeldak. Het achterhuis en de voormalige deel maken deel uit van de oorspronkelijke structuur van het pand, dat rond 1800 is ontstaan. Het voorhuis werd tussen circa 1869 en 1871 gerealiseerd.

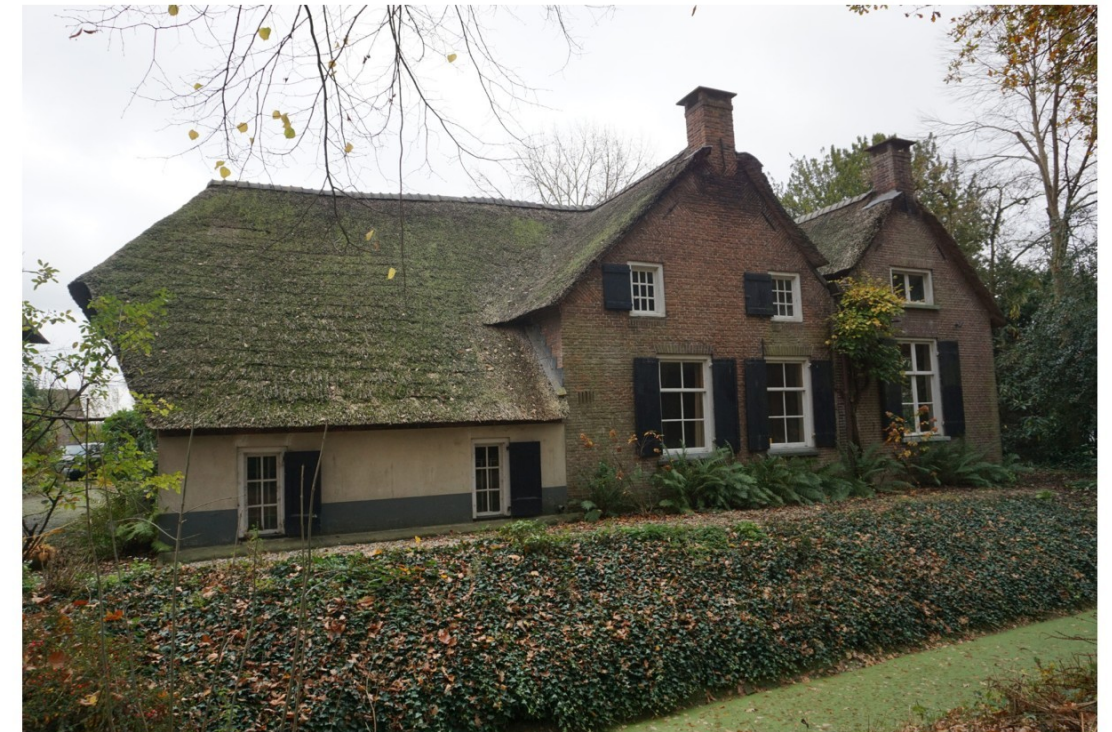
Afb. 17.  
Voorgevel  
(foto Bureau Delfgou).

De voorgevel van het voorhuis is eveneens een tweelaagse, gemetselde gevel in kruisverband met boerenvlechtwerk, maar in een donkerdere steenkleur dan het achterhuis. De gevel is iets smaller dan het achterhuis en beslaat slechts één travee. Op de begane grond bevindt zich een zesruits stolpraam met verbrede middenstijl en bovenlicht. Het raam en kozijn zijn wit geschilderd, de houten luiken donkerblauw, en de onderdorpel is grijs geschilderd. Het venster is voorzien van een anderhalf-laags strek. Op de tweede bouwlaag is de verdieping voorzien van een rechthoekig tweedelig stolpraam.

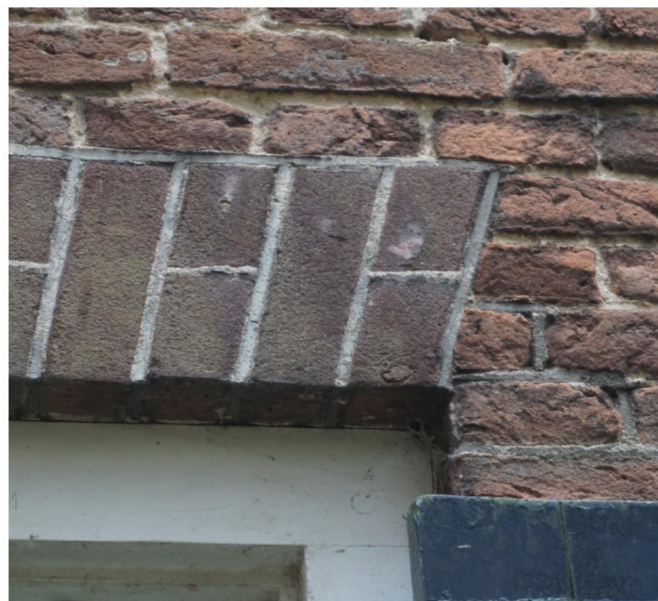
Afb. 19. Voorgevel, achterhuis, venster eerste bouwlaag, machinale bakstenen strek, bouwspoor van herstelwerkzaamheden na 1966 (foto Bureau Delfgou).

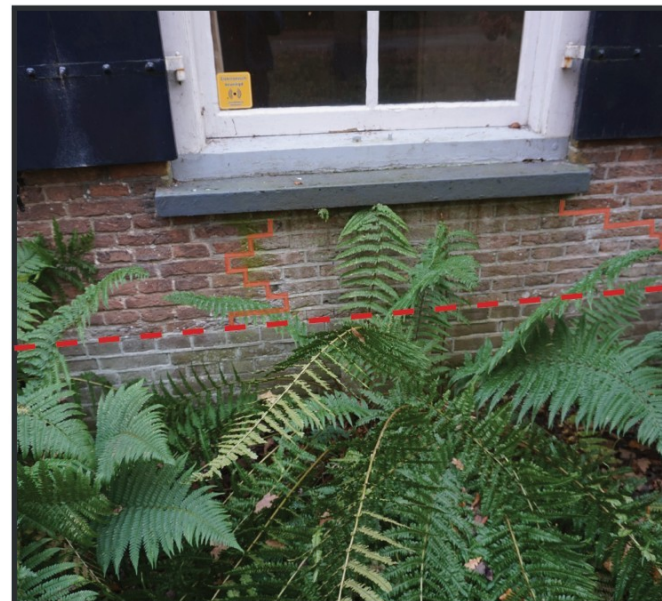
Afb. 20. Voorgevel, achterhuis, tweede venster op de eerste bouwlaag, inboetwerk van metselwerk laat zien dat hier ooit een ander venster of mogelijk een deur in de gevel heeft gezeten, daarnaast is zichtbaar dat de eerste vijf tot zes metsellagen zijn voorzien van een andere steen, dit betreft metselwerkherstel (foto Bureau Delfgou).

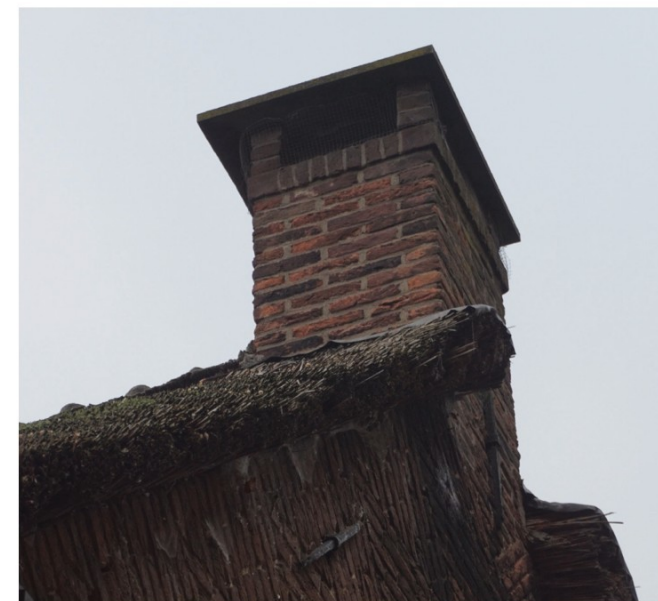
Afb. 22. Voorgevel, schoorsteen achterhuis, zowel de schoorstenen van het achterhuis als van het voorhuis zijn in de jaren zestig van de vorige eeuw hersteld (foto Bureau Delfgou).

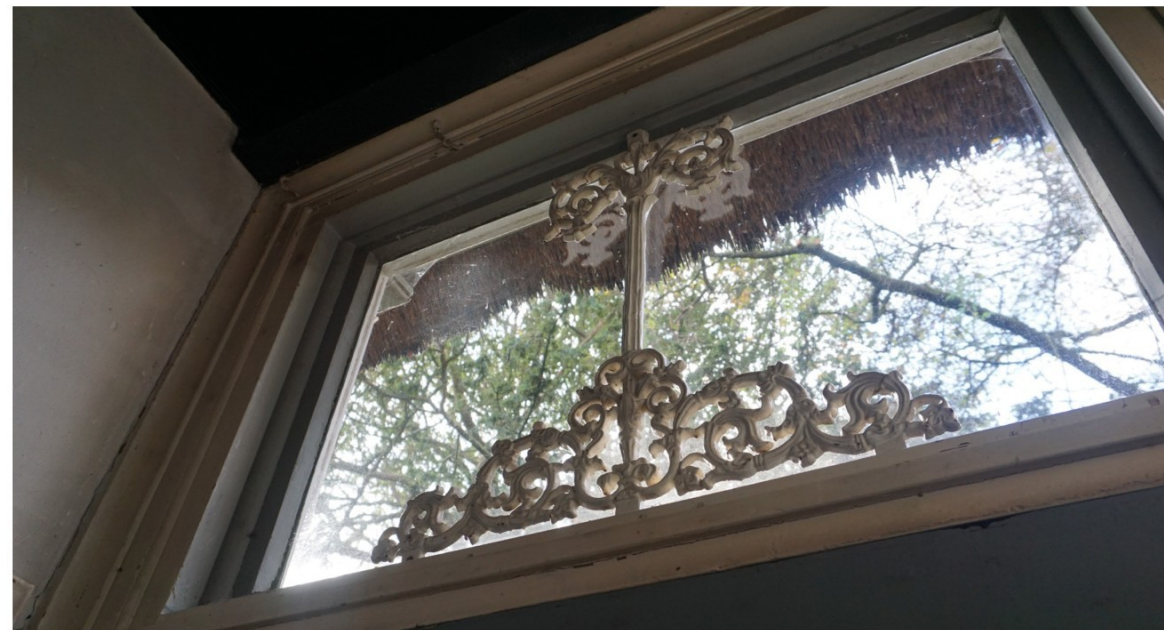
Afb. 26.  
Rechter zijgevel, bovenlicht  
toegangsdeur, binnenkant,  
levensboom, niet  
oorspronkelijk of eventueel  
herplaatst, de levensboom  
is aan de binnenzijde  
geplaatst in plaats van  
aan de buitenzijde zoals  
gebruikelijk.  
(foto Bureau Delfgou).

Centraal in de gevel is de entree gesitueerd. Het deurportaal bestaat uit een relatief sobere houten omlijsting eindigend in een stilistisch en sober vormgegeven hoofdstel. De toegangsdeur is na 1966 nog gewijzigd naar de huidige verschijningsvorm. Boven de deur is het venster voorzien van een bovenlicht (afb. 26). In het bovenlicht is aan de binnenzijde een levensboom bevestigd. Deze werden massaal geproduceerd vanaf het einde van de negentiende eeuw en zijn in vele bovenlichten bij huizen en boerderijen in Nederland terug te vinden. Deze levensboom is waarschijnlijk niet oorspronkelijk, aangezien deze op de historische foto's niet aanwezig is en daarnaast werden levensbomen oorspronkelijk aan de buitenzijde geplaatst waarachter het glas werd bevestigd.

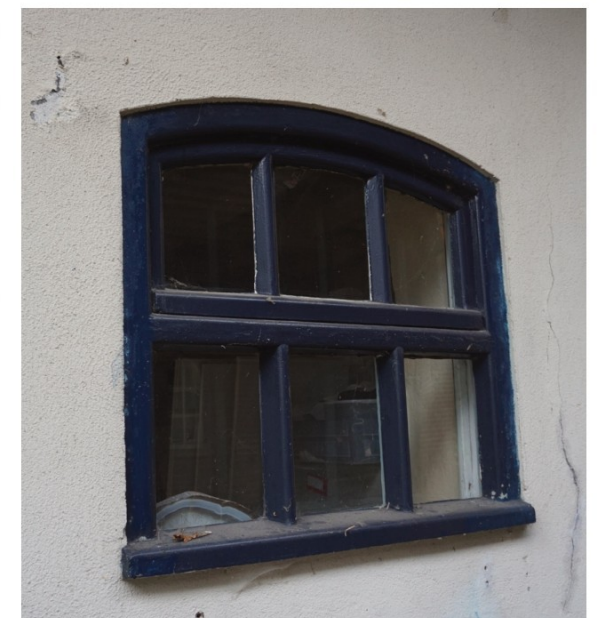
Afb. 30. (rechts)  
Linker zijgevel, betonnen  
stalraampjes, gerealiseerd  
tussen 1938 en 1965  
(foto Bureau Delfgou).

Betonnen stalramen werden vooral toegepast tussen 1900 en 1950, met een piek in de eerste decennia. Door de opkomst van prefabbeton waren ze goedkoop, brandveilig, onderhoudsarm en goed bestand tegen vocht en mestdampen, waardoor ze in agrarische gebouwen een hygiënisch alternatief voor hout vormden. Ook hout schaarse rond en na beide Wereldoorlogen maakte beton aantrekkelijk. Vanaf de jaren vijftig verlieten ze het beeld weer doordat verbeterde houten en stalen kozijnen de voorkeur kregen.

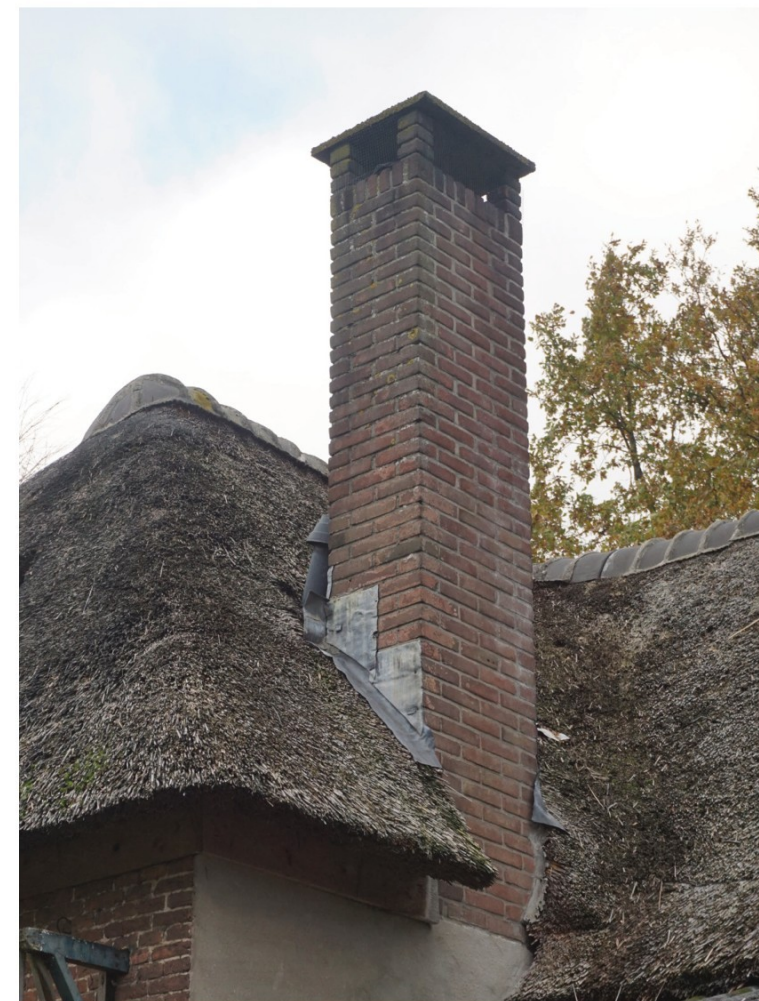
Afb. 35. Achtergevel, achterhuis, schoorsteen in 1965 gerealiseerd (foto Bureau Delfgou).

Het achterhuis is iets breder dan het voorhuis en omvat één bouwlaag met daarboven een rieten kap. Op de begane grond is een doorzonvenster geplaatst, identiek aan dat van het voorhuis en eveneens daterend uit 1965. Dit venster kwam tot stand toen de achterliggende ruimtes, de opkamer en kelder, werden samengevoegd en ingericht als een gelijkvloerse keuken. Het inboetwerk in het metselwerk toont de contouren van de oorspronkelijke vensters van zowel de opkamer als de kelder (afb. 37). In het dakvlak bevindt zich een relatief recent geplaatst Velux-dakraam. Rechts op de kap staat een gemetselde schoorsteen, eveneens uit 1965, aangebracht ten behoeve van de nieuwe keuken.

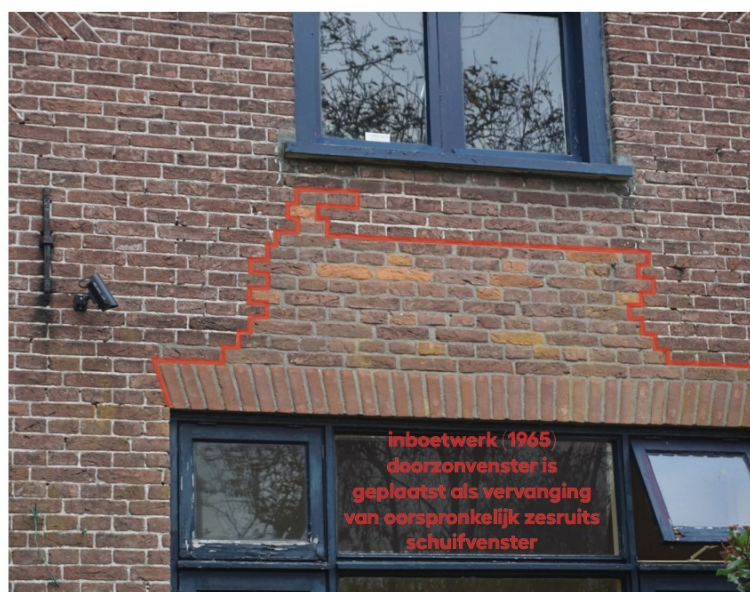
Afb. 36. Achtergevel, voorhuis, inboetwerk (foto Bureau Delfgou).

Het voorhuis bestaat uit één travee en twee bouwlagen. Op de begane grond bevindt zich een doorzonvenster dat rond 1965 is geplaatst. Dit venster verving destijds een oorspronkelijk zesruits schuifvenster met luiken. Het inboetwerk in het metselwerk, als gevolg van deze aanpassing, is nog steeds zichtbaar (afb. 36). Op de eerste verdieping is een stolpraam aanwezig. Hoewel het venster oogt als een oorspronkelijk element, zijn zowel het kozijn als het raam recent vernieuwd.

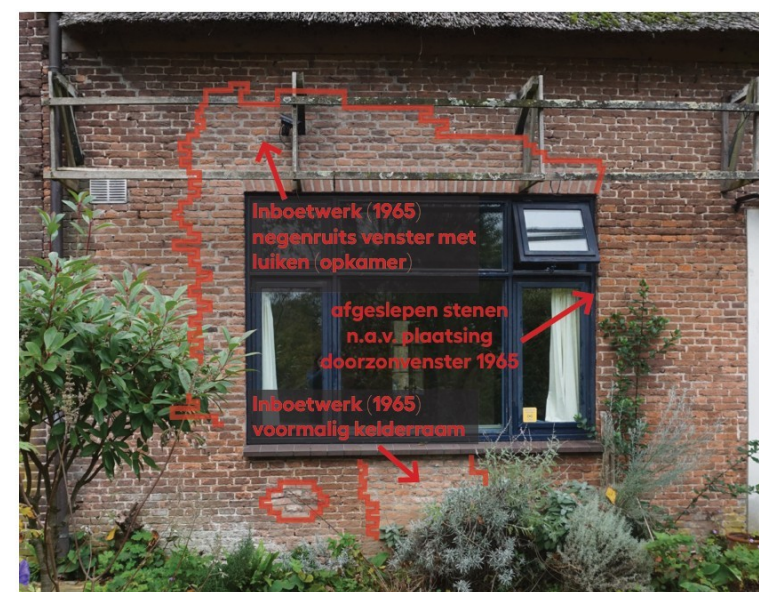
Afb. 37. Achtergevel, achterhuis, inboetwerk (foto Bureau Delfgou).

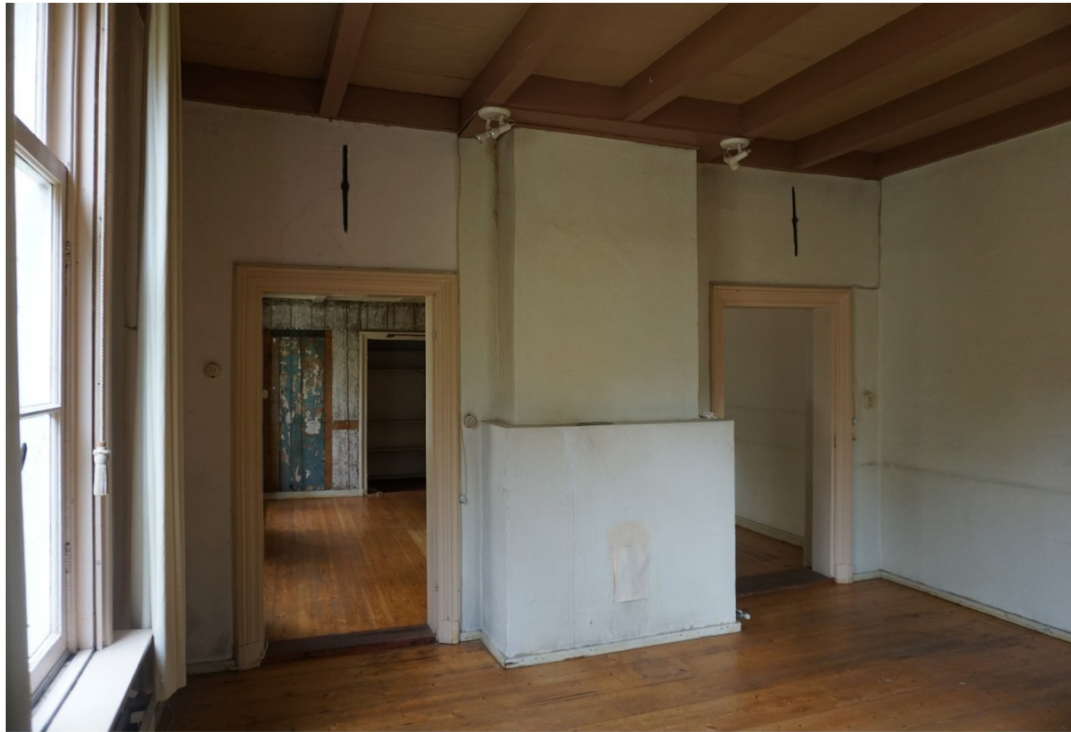
Afb. 40.  
Woonkamer 0.05,  
begange grond,  
vloerafwerking houten  
vloerdelen van 28  
en 25 cm, mogelijk  
oorspronkelijk (1869-1871),  
plafond oorspronkelijk  
(foto Bureau Delfgou).

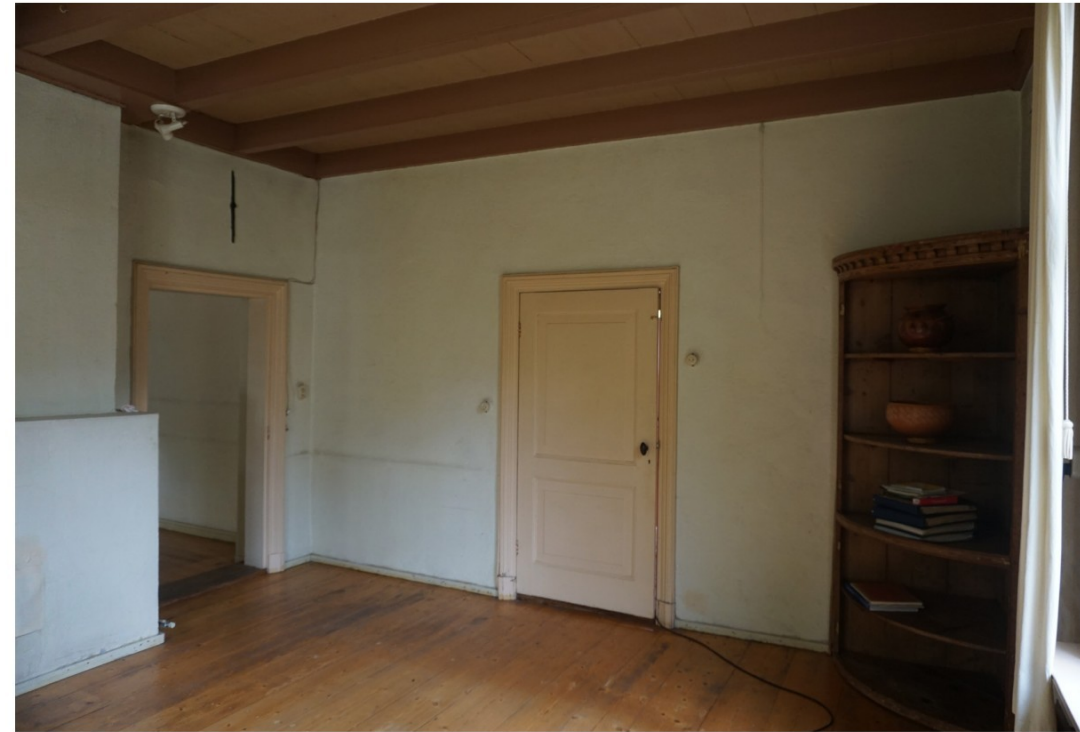
Afb. 41.  
Woonkamer 0.05,  
begange grond,  
vloerafwerking houten  
vloerdelen van 28  
en 25 cm, mogelijk  
oorspronkelijk (1869-1871),  
plafond oorspronkelijk  
(foto Bureau Delfgou).

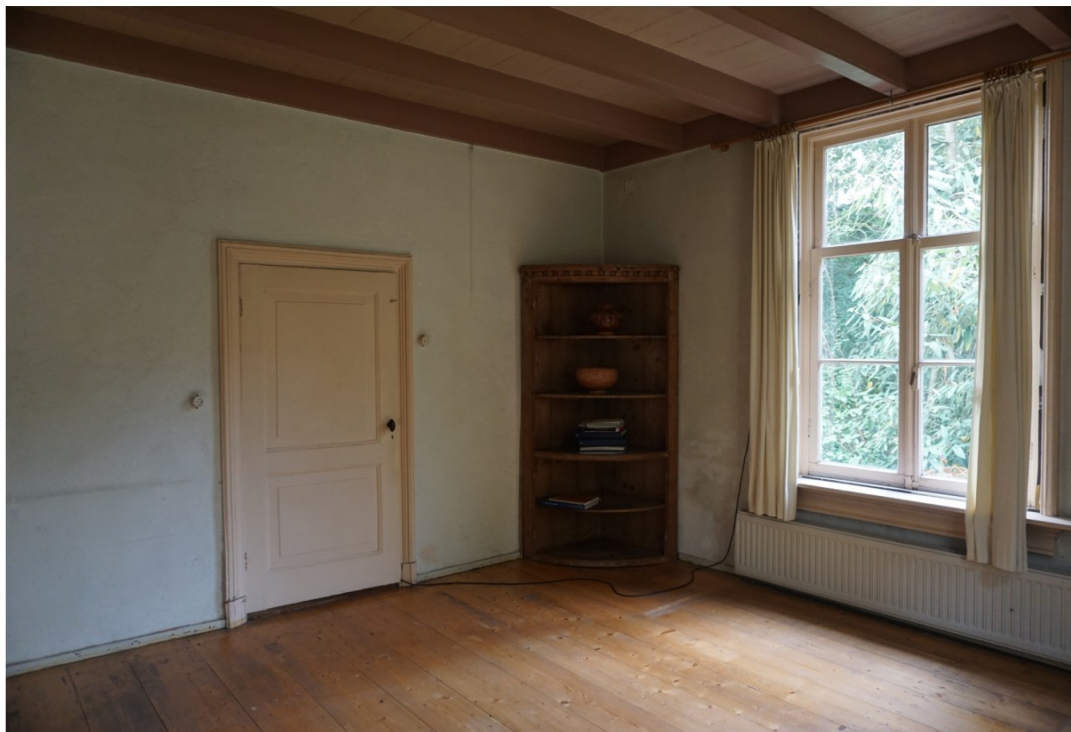
Afb. 42.  
Woonkamer 0.05,  
begange grond,  
vloerafwerking houten  
vloerdelen van 28  
en 25 cm, mogelijk  
oorspronkelijk (1869-1871),  
plafond oorspronkelijk  
(foto Bureau Delfgou).

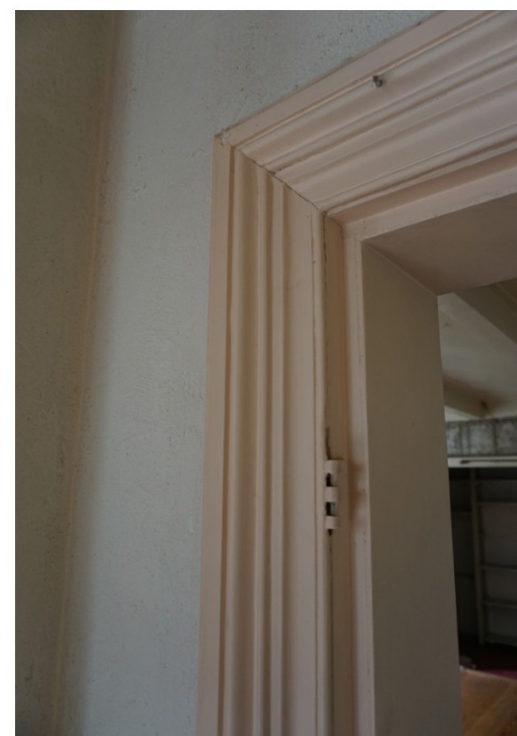
Afb. 45 (links).  
Woonkamer 0.05,  
begange grond,  
alle raam en  
deuromlijstingen in deze  
ruimte zijn oorspronkelijk,  
de kozijnen richting de  
zitzkamer 0.06 waren  
ooit voorzien van deuren  
zichtbaar aan de nog  
aanwezige scharnieren  
(1869-1871)  
(foto Bureau Delfgou).

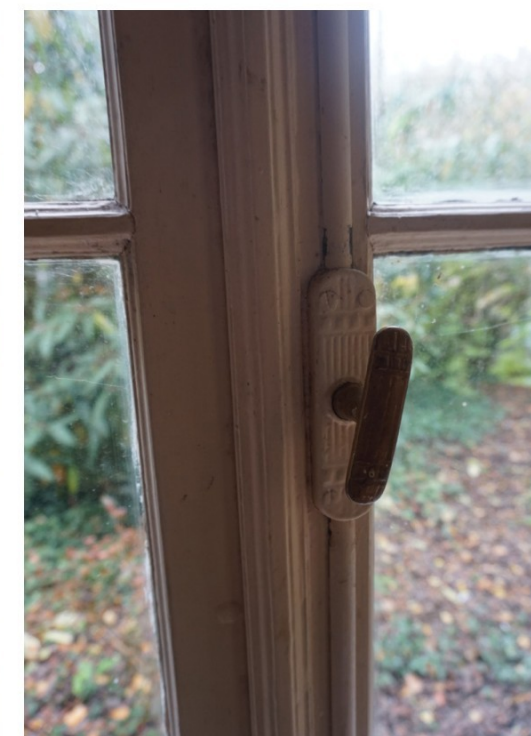
Afb. 46. (rechts)  
Woonkamer 0.05,  
begange grond,  
op de ramen zijn  
espagnoletten in art  
deco stijl (circa 1920)  
t.b.v. het stolpraam  
aanwezig, de  
espagnoletten zijn dus  
later geplaatst, het is  
mogelijk dat het venster  
ooit een schuifraam  
was i.p.v. een stolpraam  
(net zoals in ruimte  
0.04), maar overige  
bouwsporen doen dit  
niet direct bevestigen  
(foto Bureau Delfgou).

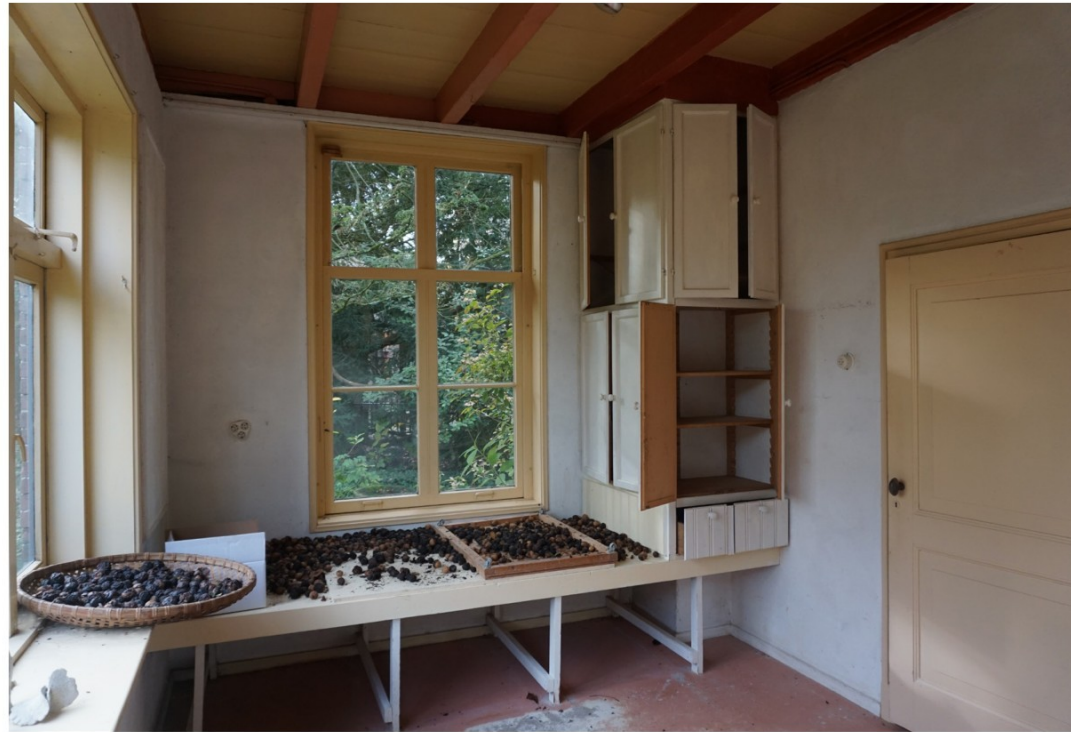
Afb. 47.  
Atelier 0.04, begane  
grond, in deze ruimte  
zijn vermoedelijk in  
1965 voorzetwanden  
geplaatst. Het plafond  
is oorspronkelijk (1869-  
1871), de vloer betreft  
een niet oorspronkelijke  
betonvloer, deze is  
vermoedelijk in 1965  
gerealiseerd gelijktijdig  
met de realisatie  
van de naastgelegen  
keuken, de koof rechts  
achter in de hoek  
waaromheen kasten  
zijn gebouwd betreft de  
meterkast, ook deze is  
in 1965 gerealiseerd. De  
kasten zijn een recente  
toevoeging (foto Bureau  
Delfgou).

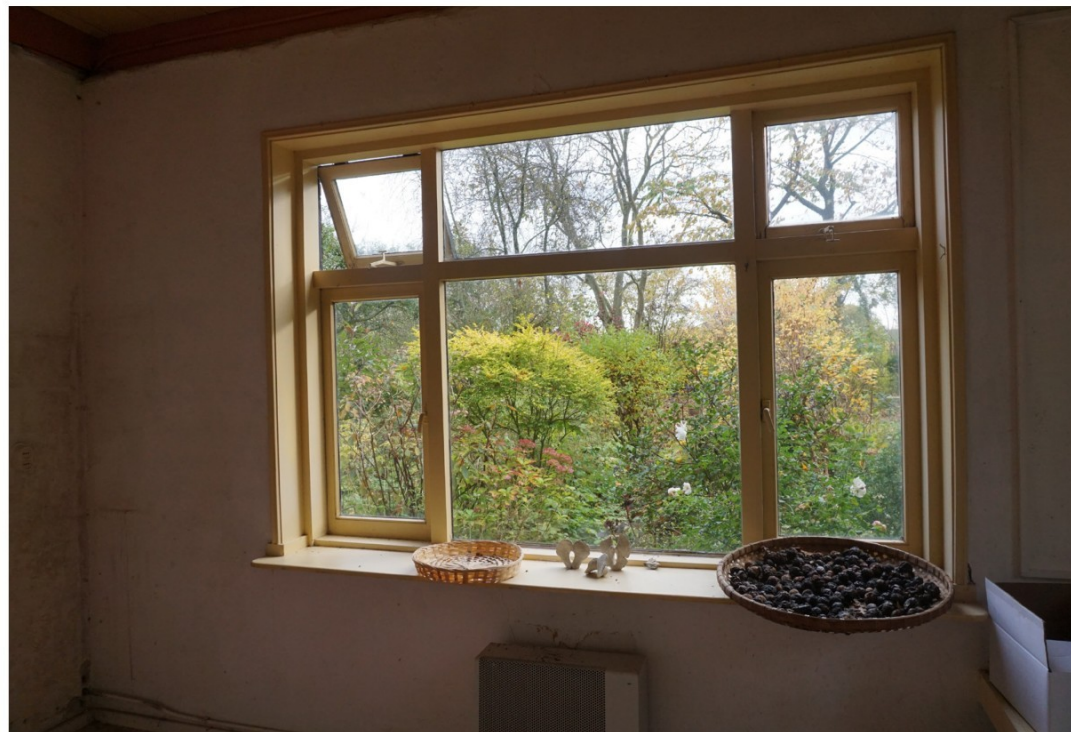
Afb. 48.  
Atelier 0.04, begane  
grond, doorzonvenster  
in 1965 geplaatst (foto  
Bureau Delfgou).

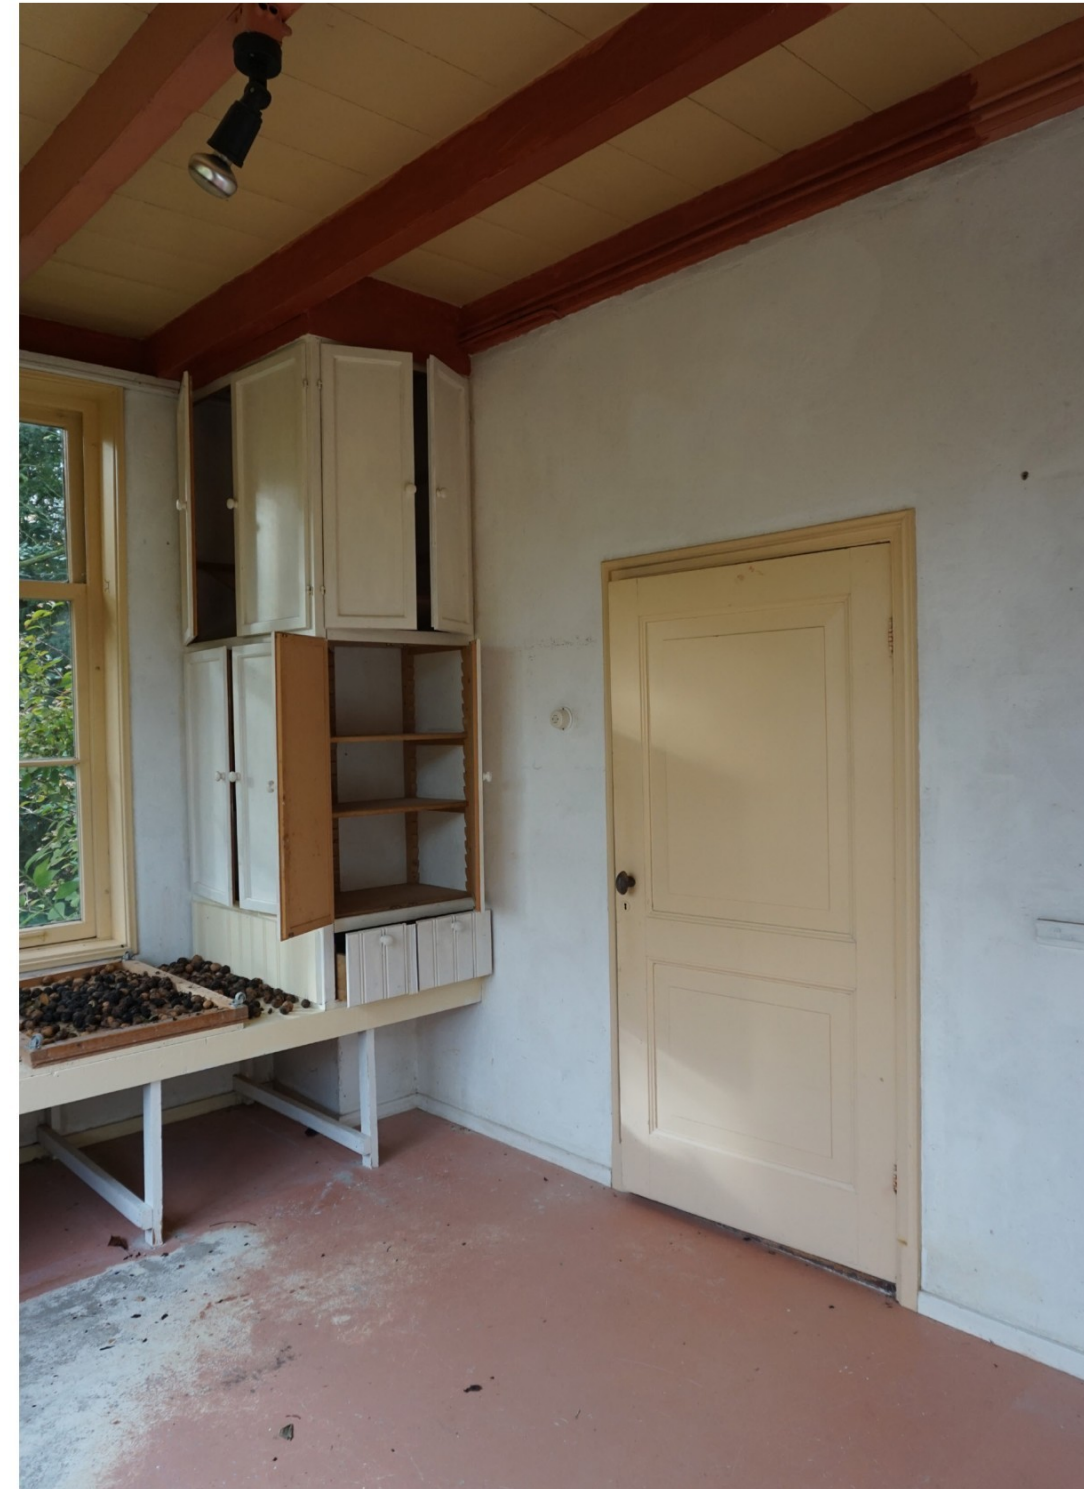
Afb. 49.  
Atelier 0.04, begane  
grond, de deur naar  
de gangzone is  
een oorspronkelijke  
deur (1869-1871), de  
deuromlijsting aan deze  
zijde is afkomstig uit  
1965 en correspondeert  
met de overige raam-  
en deuromlijstingen in  
de ruimte (foto Bureau  
Delfgou).

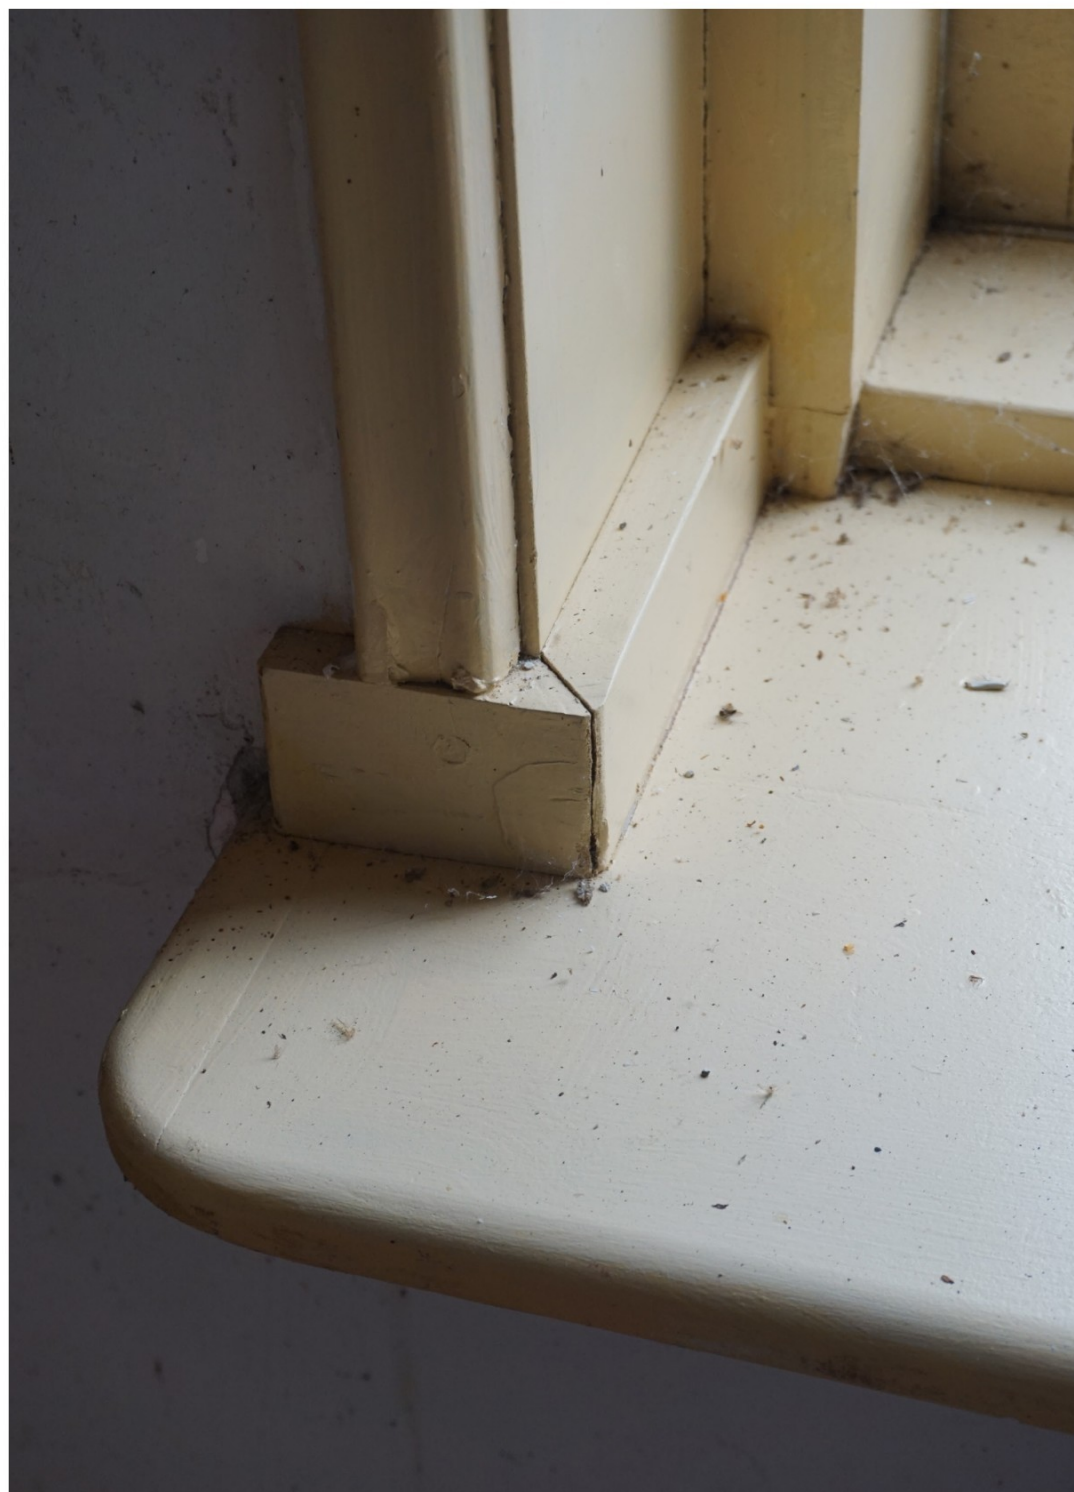
Afb. 50.  
Atelier 0.04, begane  
grond, raamomlijsting  
en vensterbank van het  
doorzonvenster dat in  
1965 is geplaatst (foto  
Bureau Delfgou).

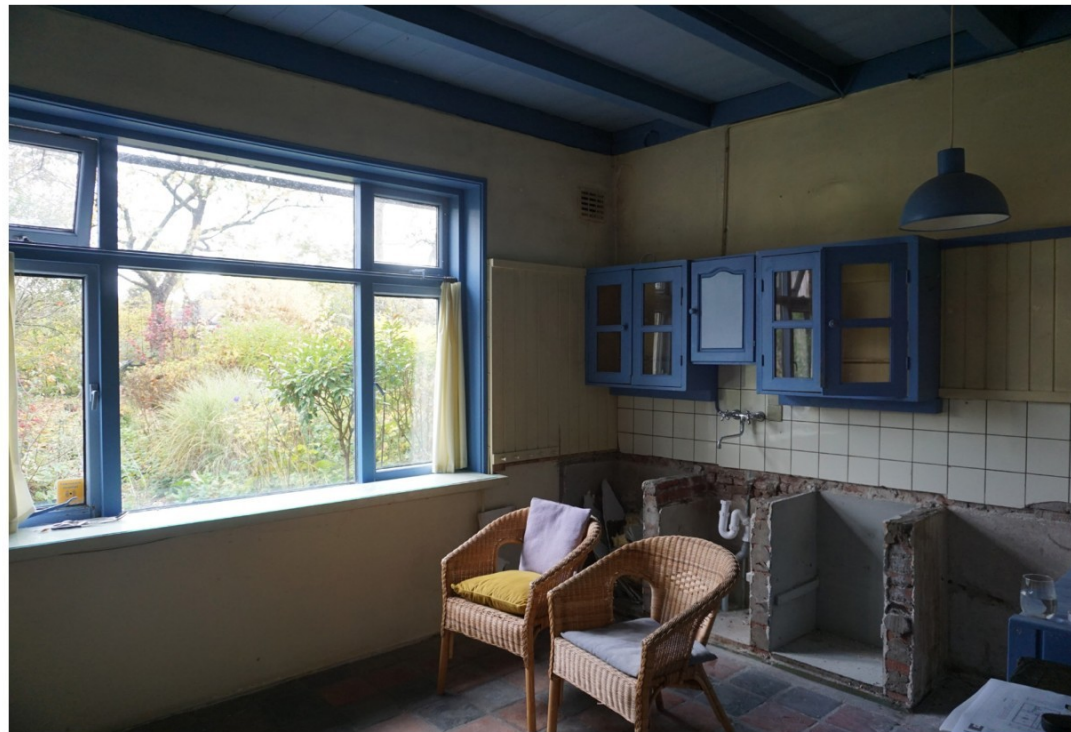
Afb. 53.  
Keuken 0.02, begane  
grond, oorspronkelijk  
opkamer/kelder  
(gesloopt in 1965).  
Het doorzonvenster is  
geplaatst in 1965. Het  
plafond, bestaande  
uit een houten  
balklaag met smalle  
vloerdelen, is eveneens  
in 1965 gerealiseerd. De  
keukenkastjes dateren  
van 1965 of later. De  
plavuizen vloer (22 x 22  
cm) is niet oorspronkelijk;  
mogelijk is deze in 1965  
gelegd, maar het kan  
ook een vloer van latere  
datum zijn, aangezien  
de wand van de keuken  
naar de gangzone  
mogelijk na 1965 nog  
is doorgebroken (foto  
Bureau Delfgou).

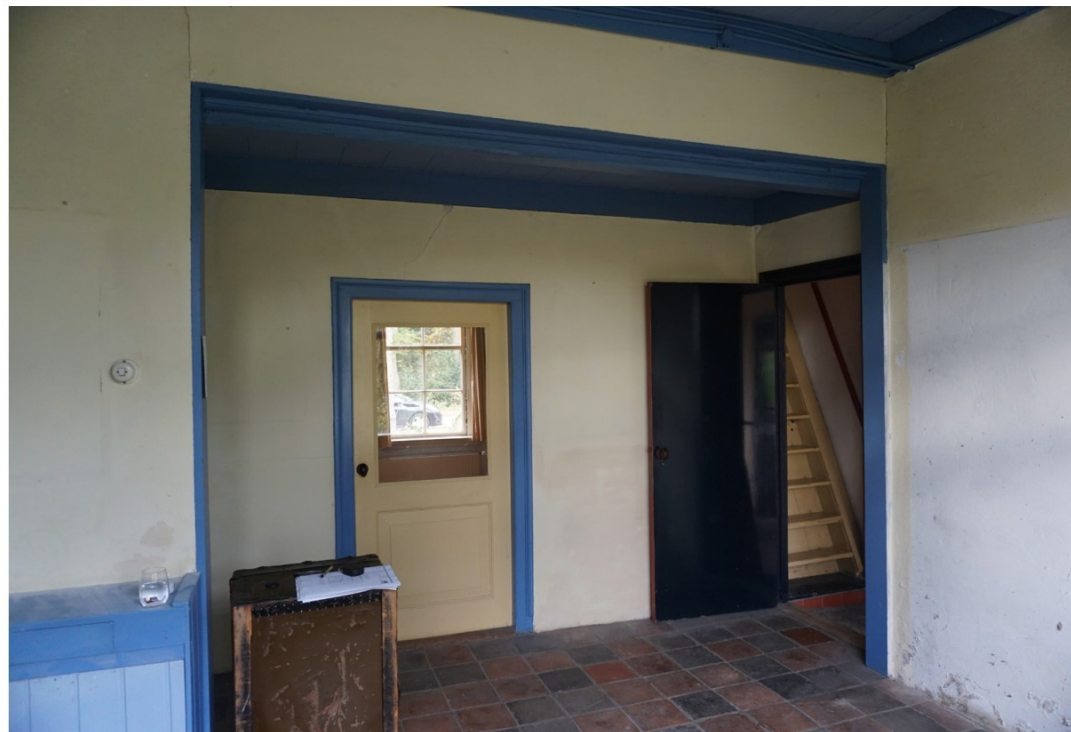
Afb. 54.  
Keuken 0.02, begane  
grond, de wand van  
de keuken naar de  
gangzone is vermoedelijk  
in een bouwphase na  
1965 doorbroken, op  
de tekening uit 1965 is  
deze wand nog niet  
doorbroken en voorzien  
van een deur. De deur  
naar de zittkamer 0.06 is  
een oorspronkelijke deur  
dat vermoedelijk later  
voorzien is van glas. De  
deur naar de gangzone/  
de voormalige deel  
betreft een deur van  
recente datum (foto  
Bureau Delfgou).

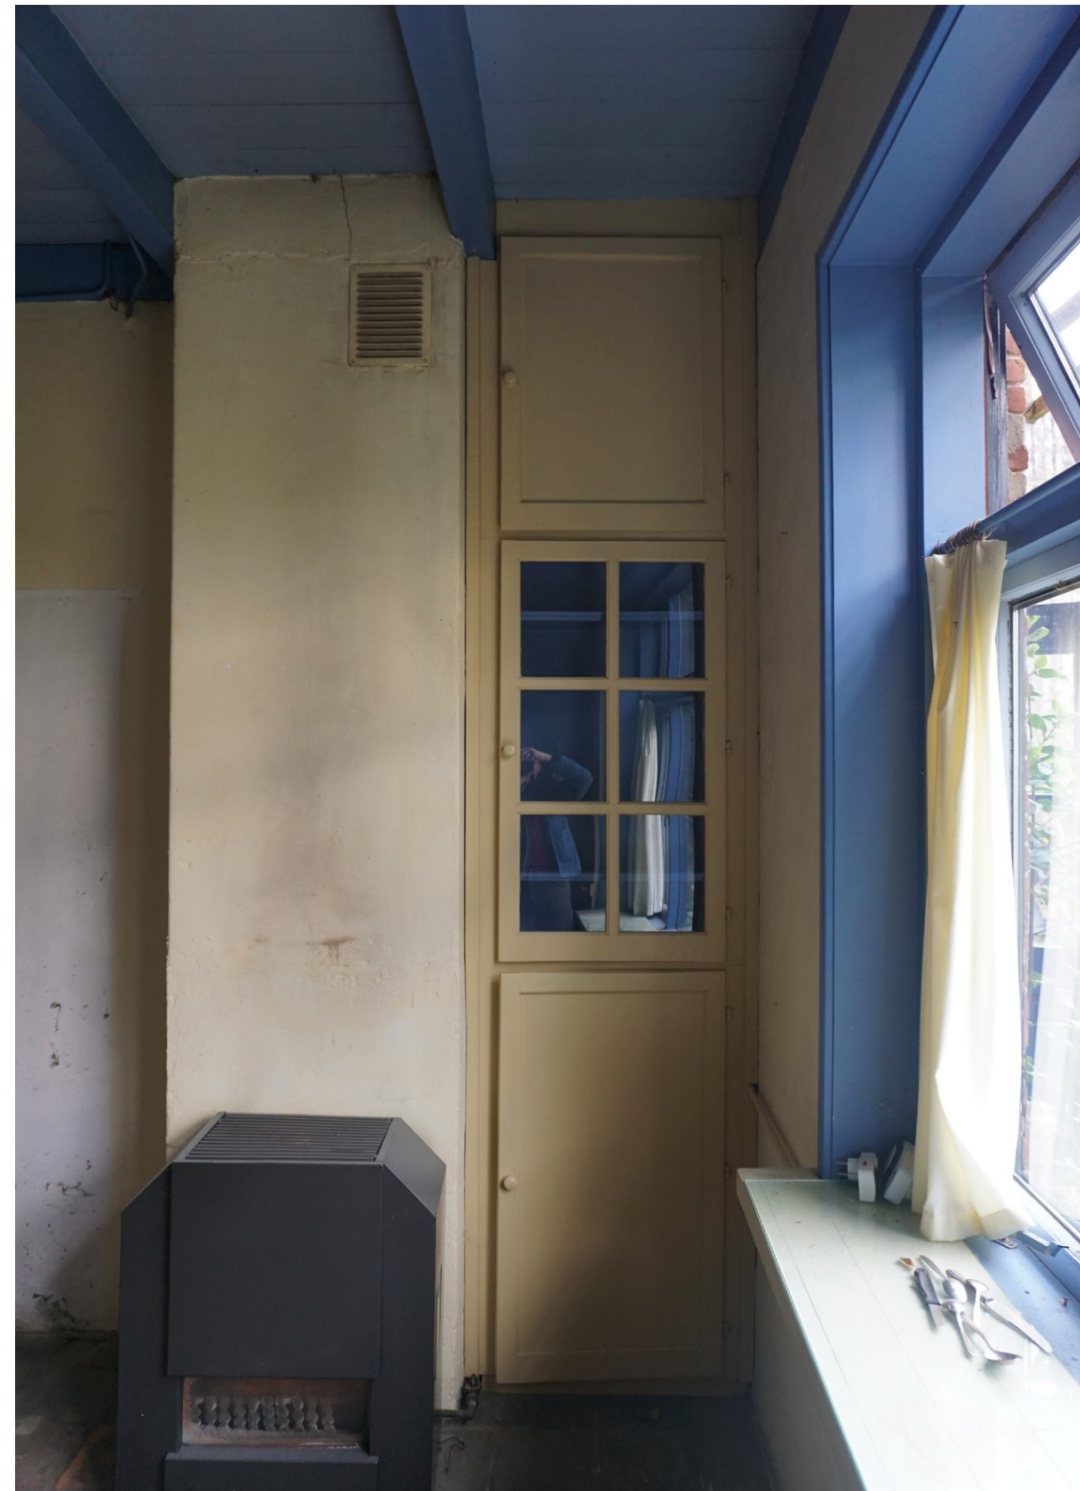
Afb. 55.  
Keuken 0.02, begane  
grond, oorspronkelijk  
opkamer/kelder  
(gesloopt in 1965).  
Het doorzonvenster is  
geplaatst in 1965. Het  
plafond, bestaande  
uit een houten  
balklaag met smalle  
vloerdelen, is eveneens  
in 1965 gerealiseerd. De  
keukenkastjes dateren  
van 1965 of later. De  
plavuizen vloer (22 x 22  
cm) is niet oorspronkelijk;  
mogelijk is deze in 1965  
gelegd, maar het kan  
ook een vloer van latere  
datum zijn, aangezien  
de wand van de keuken  
naar de gangzone  
mogelijk na 1965 nog  
is doorgebroken (foto  
Bureau Delfgou).

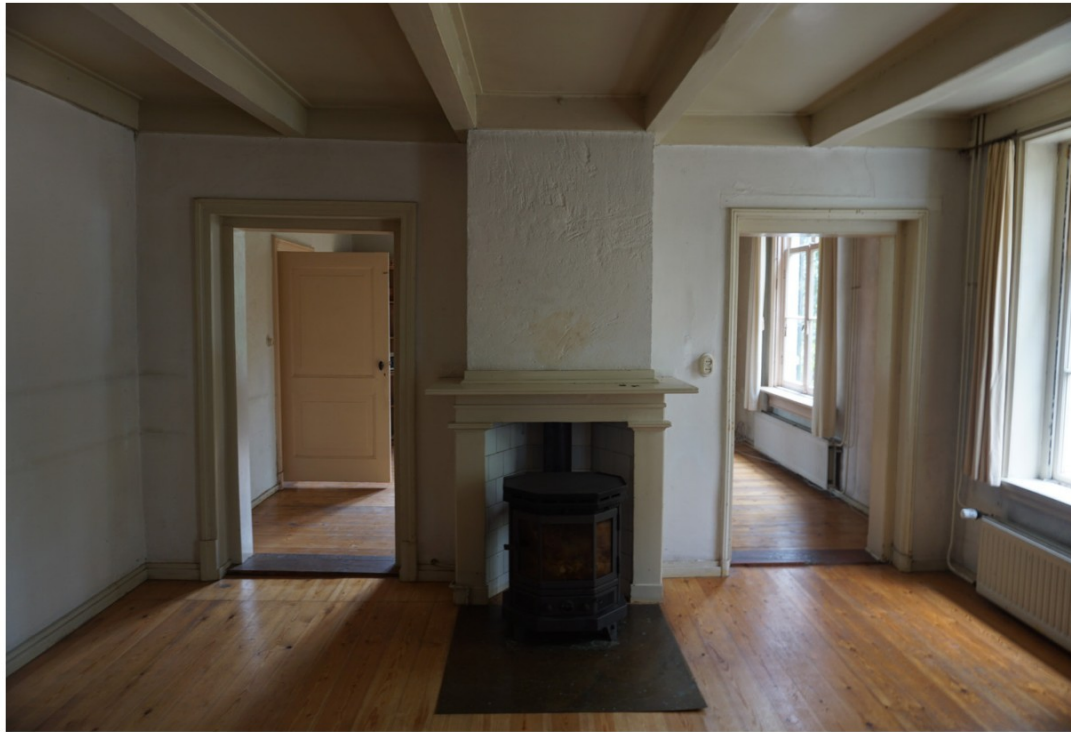
Afb. 56.  
Zitkamer 0.06,  
begane grond, houten  
balklaag oorspronkelijk,  
afwerking tussen de  
balken van recente  
datum, vloerafwerking  
niet oorspronkelijk,  
eenvoudig geprofileerde  
houten schouwmantel  
vermoedelijk uit de  
periode 1869-1871  
(foto Bureau Delfgou).

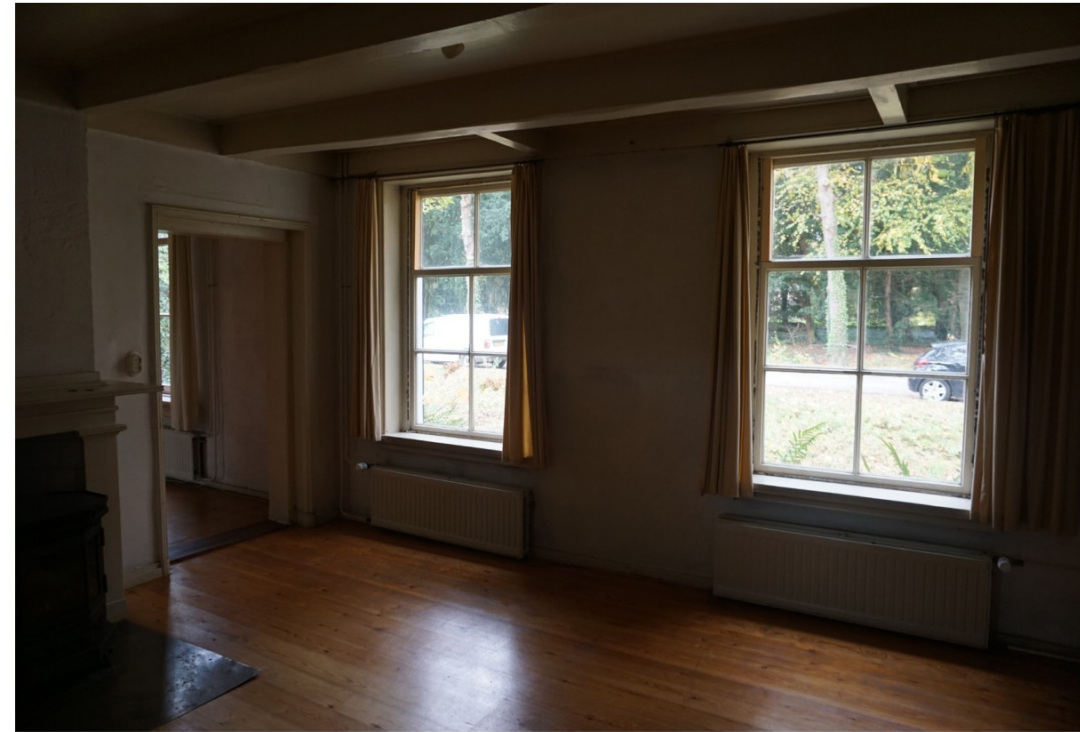
Afb. 57.  
Zitkamer 0.06, begane  
grond, met zicht op de  
voormalige alkoof. De  
wand is opgebouwd  
uit houten delen.  
Mogelijk heeft het kozijn  
oorspronkelijk verder  
naar links gezeten; links  
van het kozijn zou een  
deuropening hebben  
gezet. Het grote  
aantal spijkers doet  
vermoeden dat de wand  
eerder was voorzien van  
wandbespanning (foto  
Bureau Delfgou).

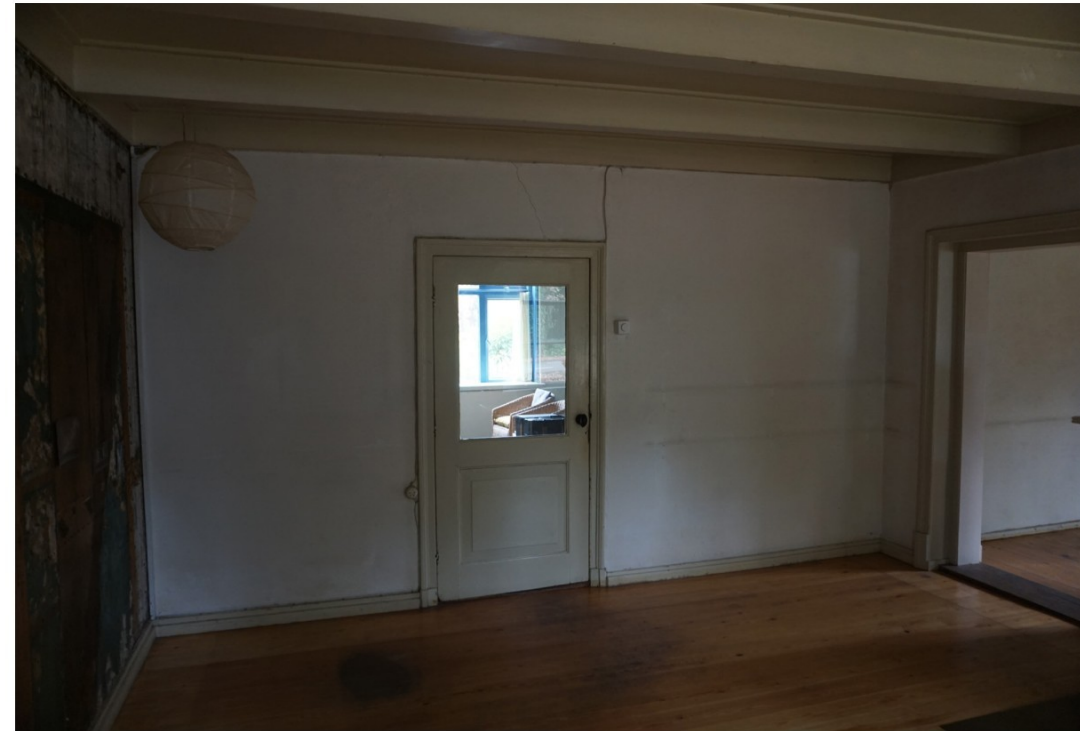
Afb. 59.  
Zitkamer 0.06, begane  
grond, de deur naar de  
gangzone is vermoedelijk  
een oorspronkelijke deur  
dat later voorzien is van  
een glasvlak  
(foto Bureau Delfgou).
