# BOUWHISTORISCHE VERKENNING

VAN PALLANDTWEG 16 NEERIJNEN

20250004

27 november 2025

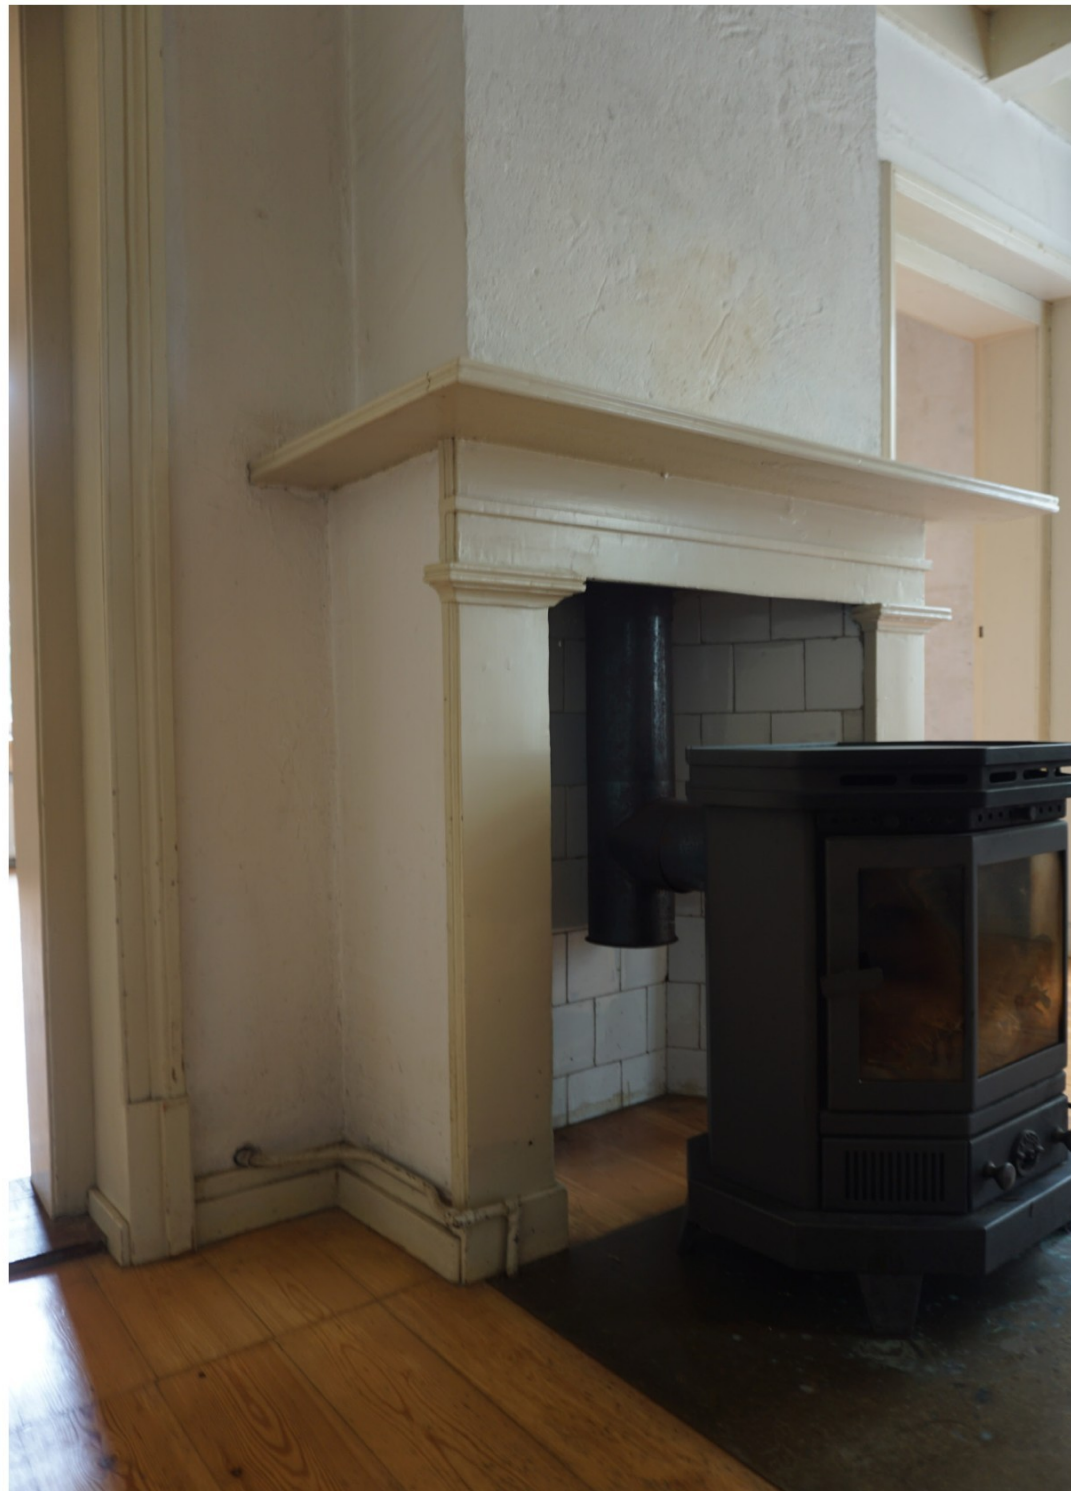
Afb. 60.  
Zitkamer 0.06, begane grond. De schouwmantel vertoont een eenvoudige, strakke vormgeving met licht naar voren stekende plinten en een brede mantelplaat. Het betreft geen rijkelijk versierde Victoriaanse of Louis XVI-stijl, maar eerder een neoclassicistische of laat 19e- tot vroeg 20e-eeuwse eenvoudstijl. Handgemaakte verbindingen en subtiele onregelmatigheden in de afwerking duiden op een oudere constructie. Op basis van stijl, constructie en afwerking dateert de schouwmantel mogelijk uit de bouwphase 1869-1871. De profilering van de mantelplaat en de vensterbanken komen eveneens overeen (foto Bureau Delfgou).

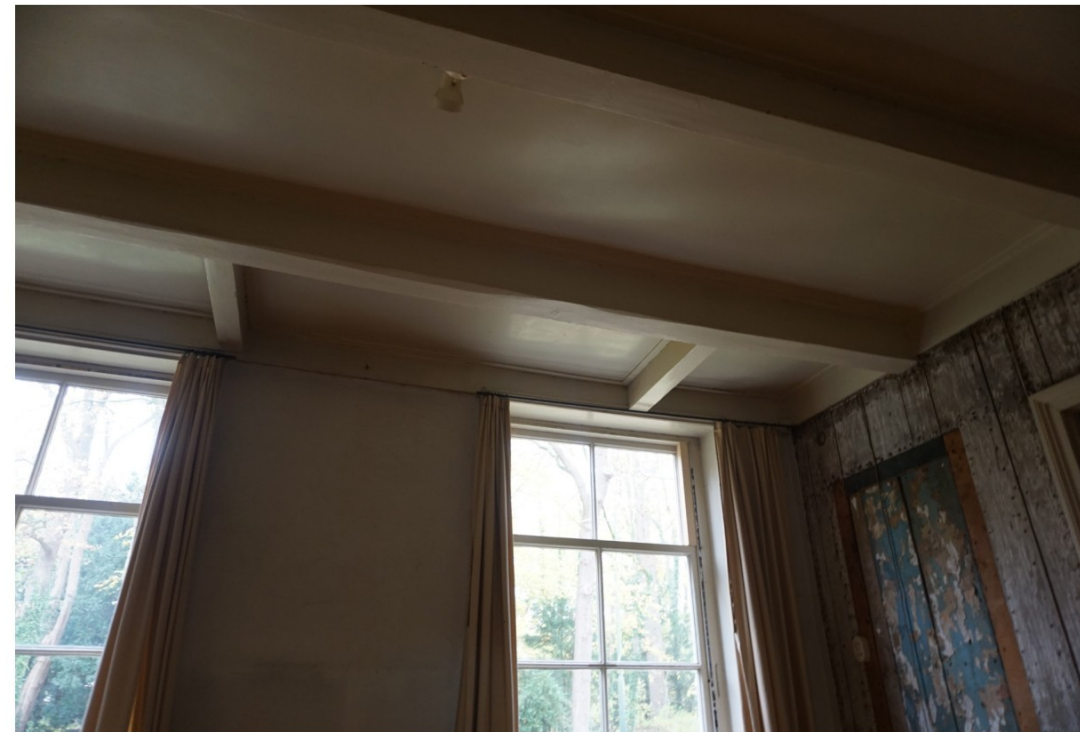
Afb. 61.  
Zitkamer 0.06, begane grond, de raveling doet vermoeden dat op deze locatie oorspronkelijk een schouw stond. Dit gaat om de situatie voordat het voorhuis bestond. In deze ruimte werd toentertijd vermoedelijk gewoond, geslapen en gekookt (foto Bureau Delfgou).

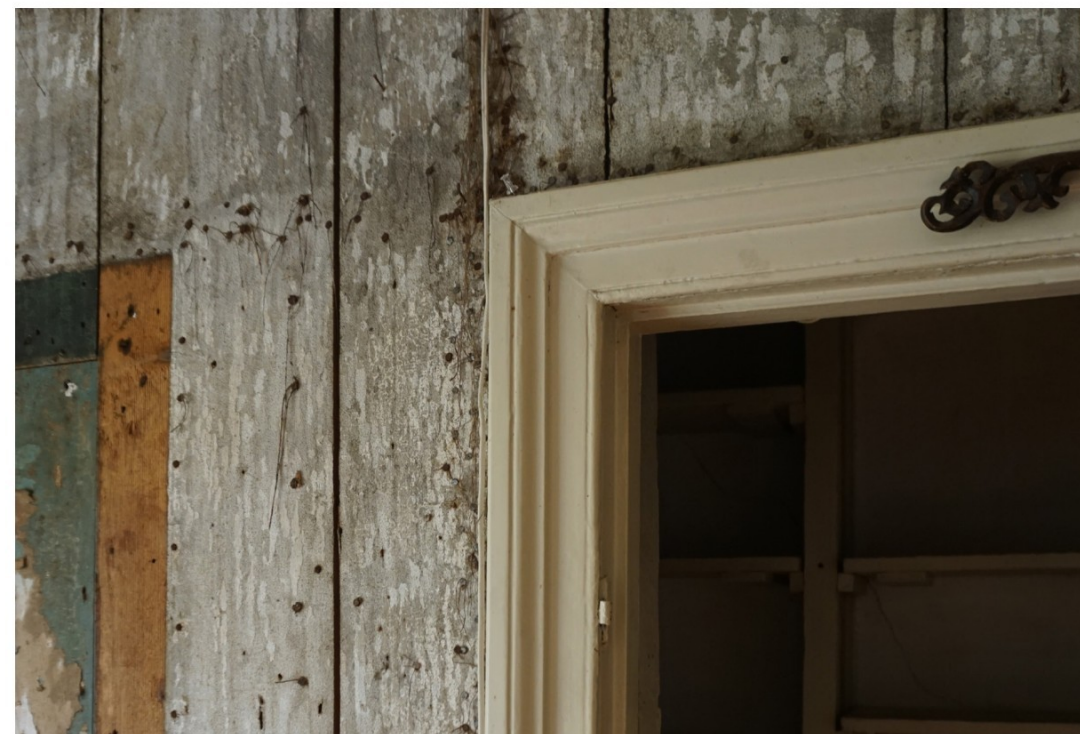
Afb. 62.  
Zitkamer 0.06, begane grond. Een oijefprofiel is zichtbaar in de deuromlijsting. Dit kozijn heeft mogelijk ooit meer naar rechts in de wand gelegen. Een scharnier is zichtbaar wat bevestigt dat deuren in het kozijn aanwezig waren. Vermoedelijk zijn deze deuren hergebruikt en in het gashok (0.10) in de voormalige deel herplaatst. Verder zijn duidelijk spijkers zichtbaar in het hout dat aanwijzing geeft dat de wand ooit voorzien was van wandbespanning (foto Bureau Delfgou).

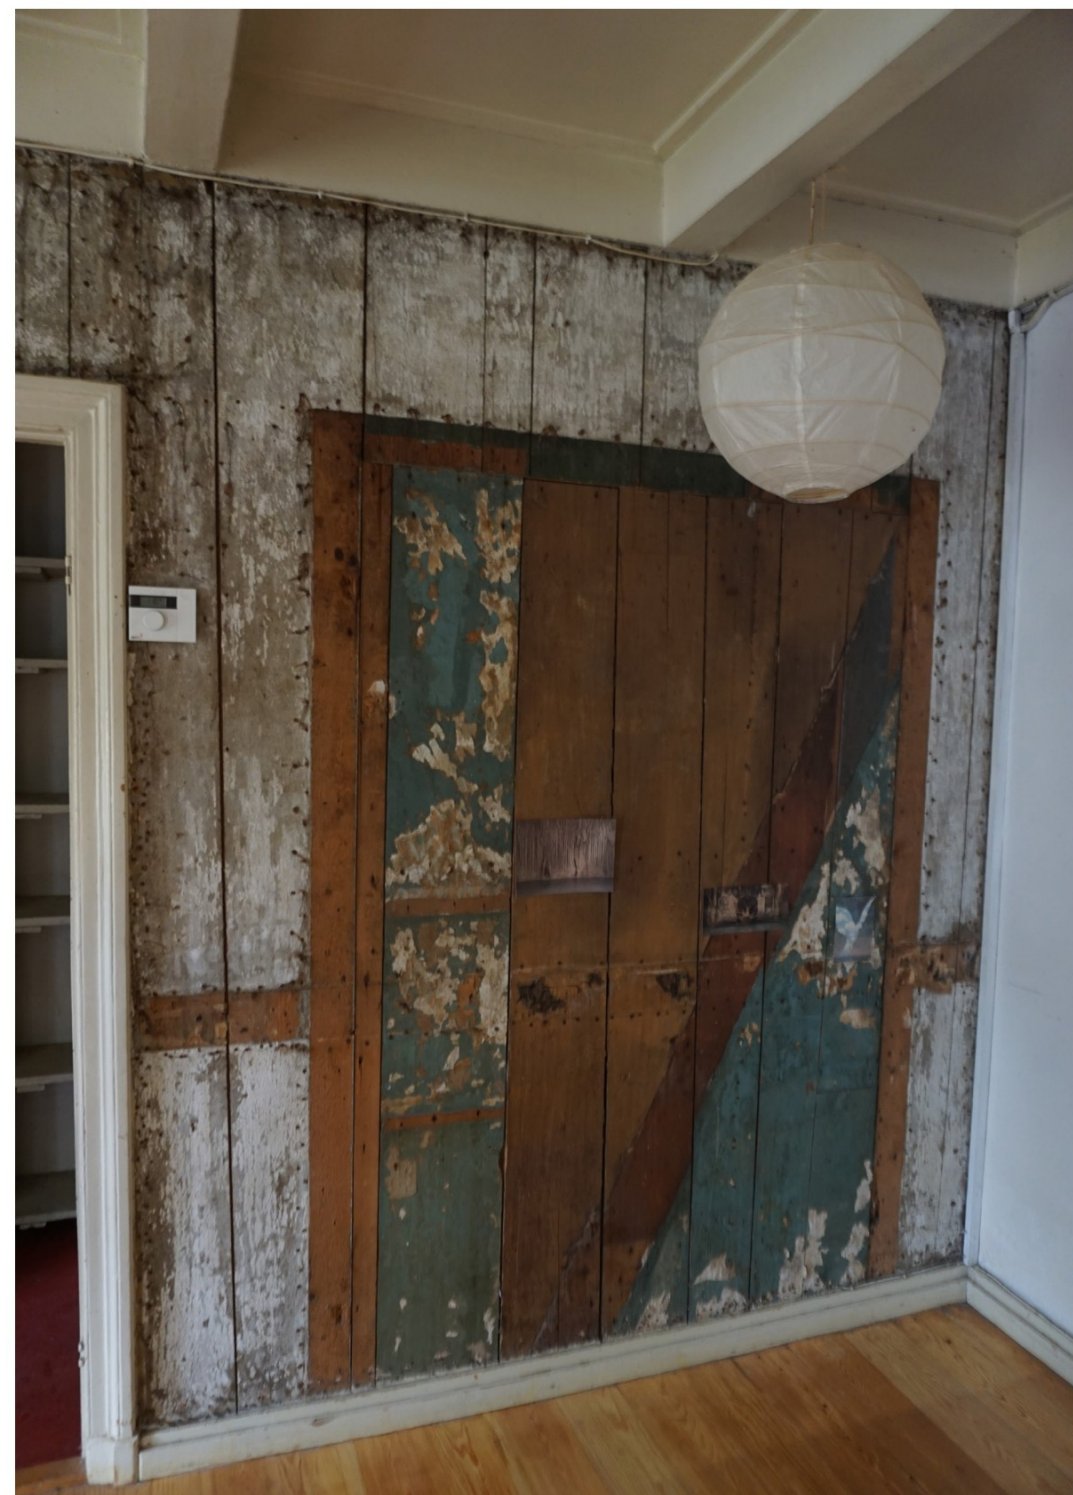
Afb. 64.  
Zitkamer 0.06, begane grond.  
De wand is opgebouwd uit houten delen. Op de foto is een dichtgezet vlak zichtbaar.  
Oorspronkelijk heeft op deze positie het naastgelegen kozijn, of een identiek kozijn, gezeten. Dit blijkt uit het formaat van het dichtgezette vlak en de manier waarop de houten delen zijn aangebracht.  
Daarnaast zijn er sporen zichtbaar van de voormalige wandbespanning, die direct rondom de vroegere deurlijst heeft gezeten.

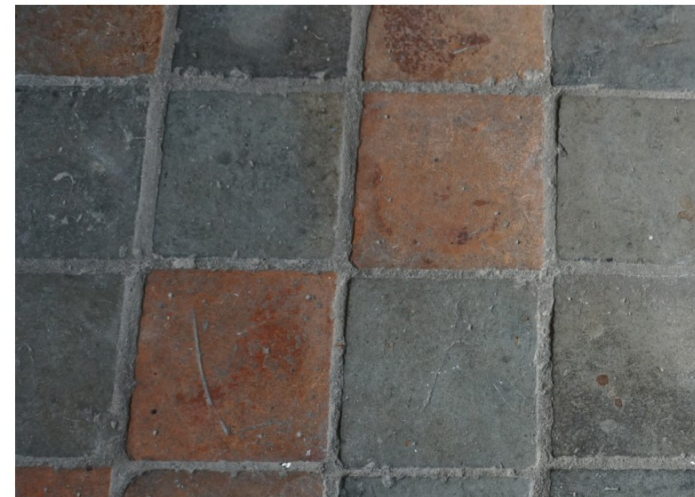
Afb. 65.  
Gang 0.01, begane  
grond. Tegenwoordig  
gebruik als hoofdentree  
van de woning.  
Vloerafwerking in 1965  
gerealiseerd (foto Bureau  
Delfgou).

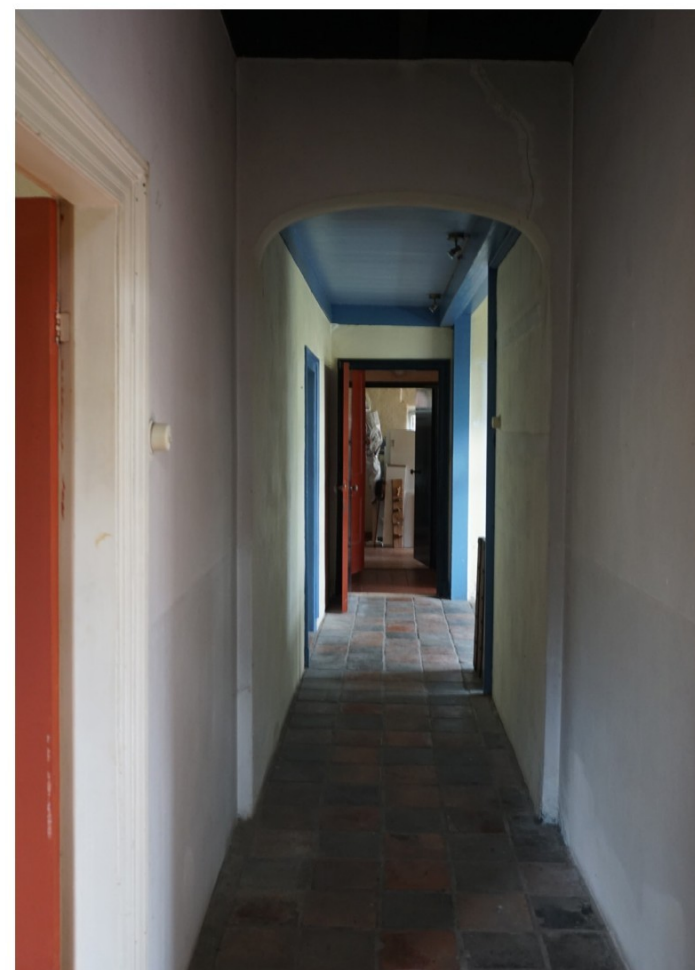
Afb. 66.  
Gang 0.03, begane  
grond. De plavuizen  
vloer (22 x 22 cm) is niet  
oorspronkelijk; mogelijk  
is deze in 1965 gelegd,  
maar het kan ook een  
vloer van latere datum  
zijn, aangezien de wand  
van de keuken naar de  
gangzone na 1965 nog is  
doorgebroken  
(foto Bureau Delfgou).

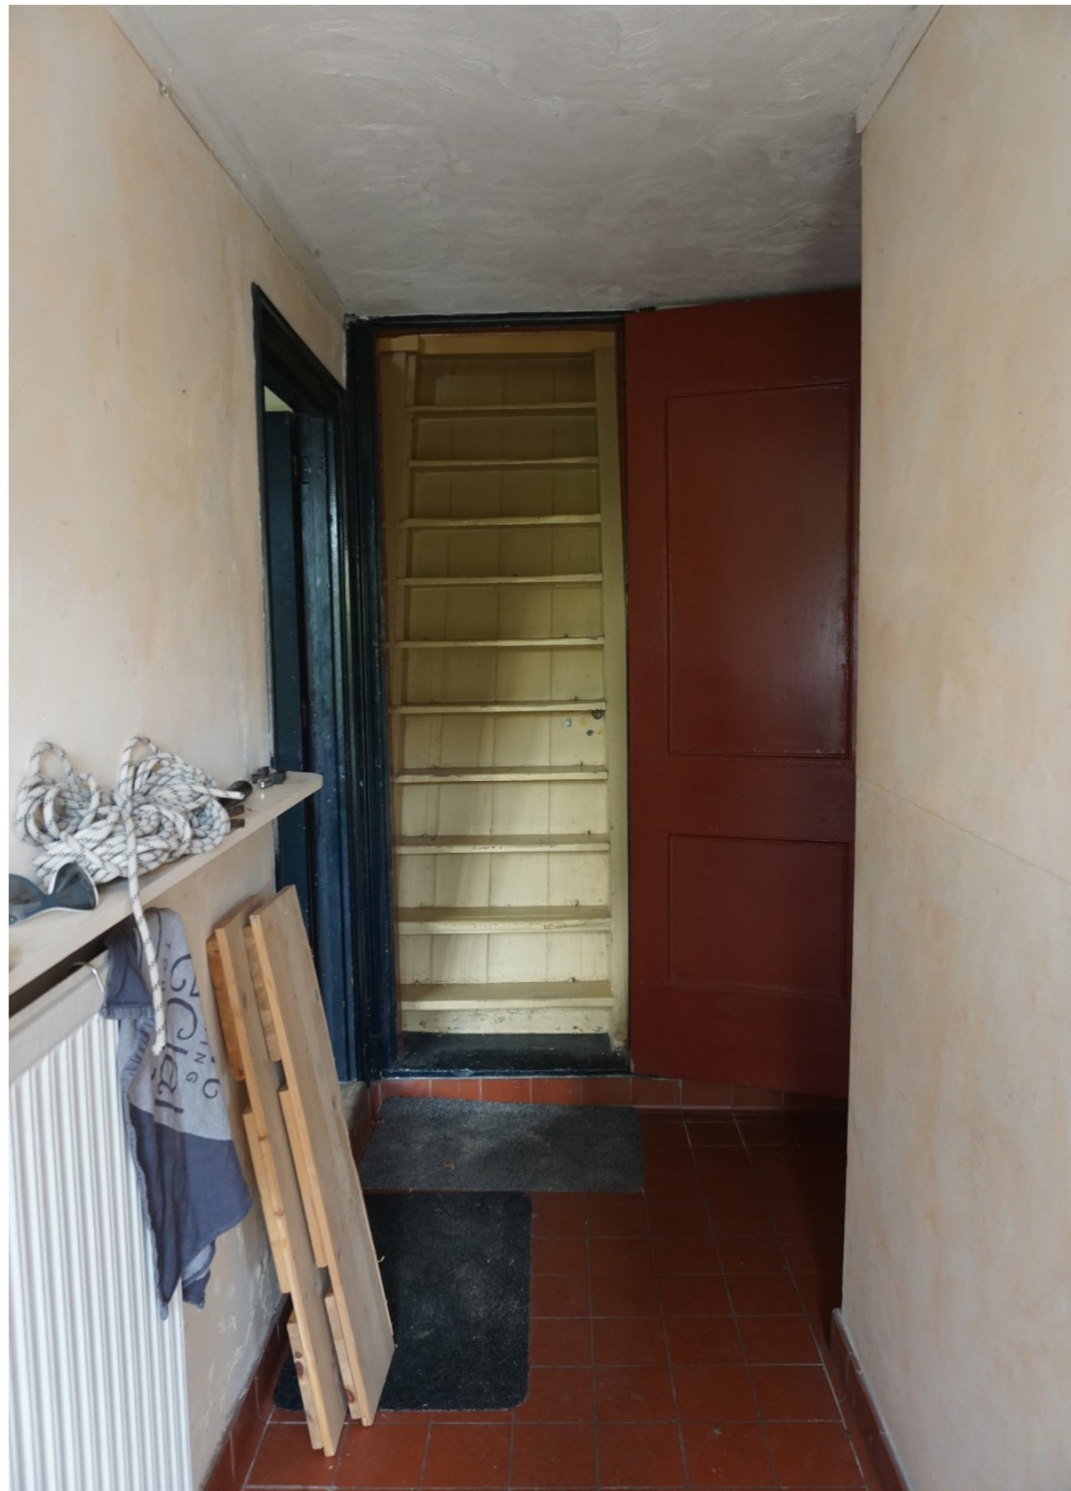
Afb. 69.  
Gang 0.01, begane  
grond. Deur richting  
de voormalige deel.  
Deur en deurkozijn niet  
oorspronkelijk. Deurlijst  
aan de gangzone betreft  
een deurlijst uit 1965.  
(foto Bureau Delfgou).

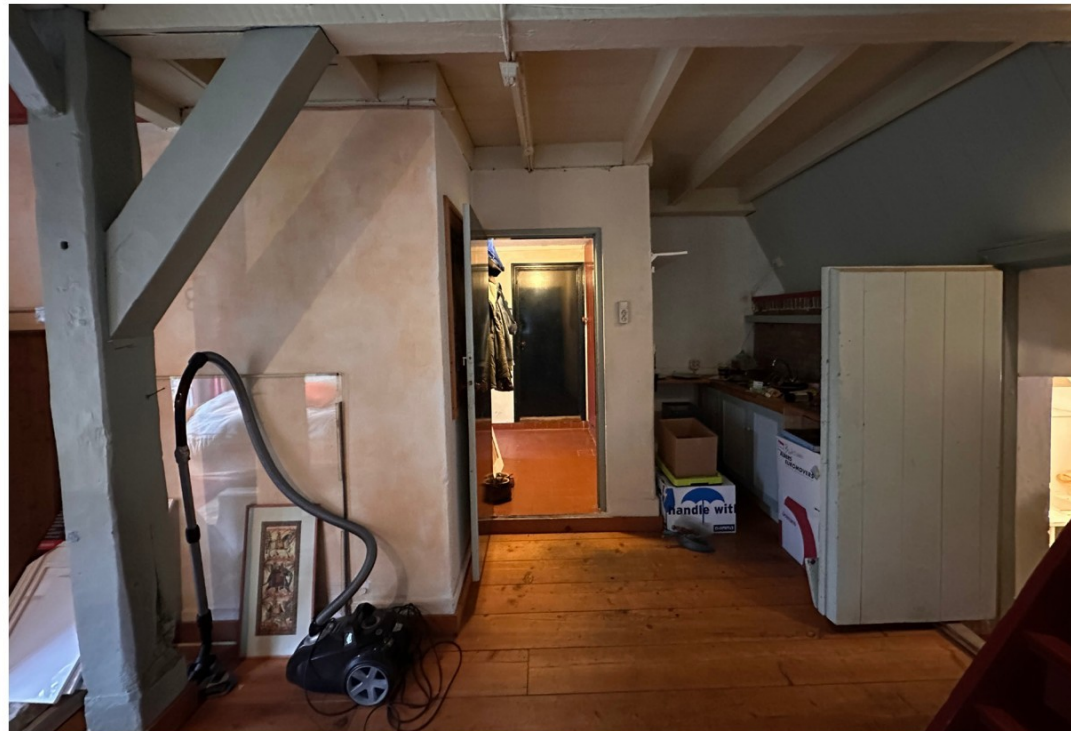
Afb. 73.  
Slaapkamer 0.08,  
begane grond, zicht  
op de gangzone  
0.01 en keuken 0.09.  
Vloerafwerking is  
van recente datum.  
Oorspronkelijke houten  
gebinten  
(foto Bureau Delfgou).

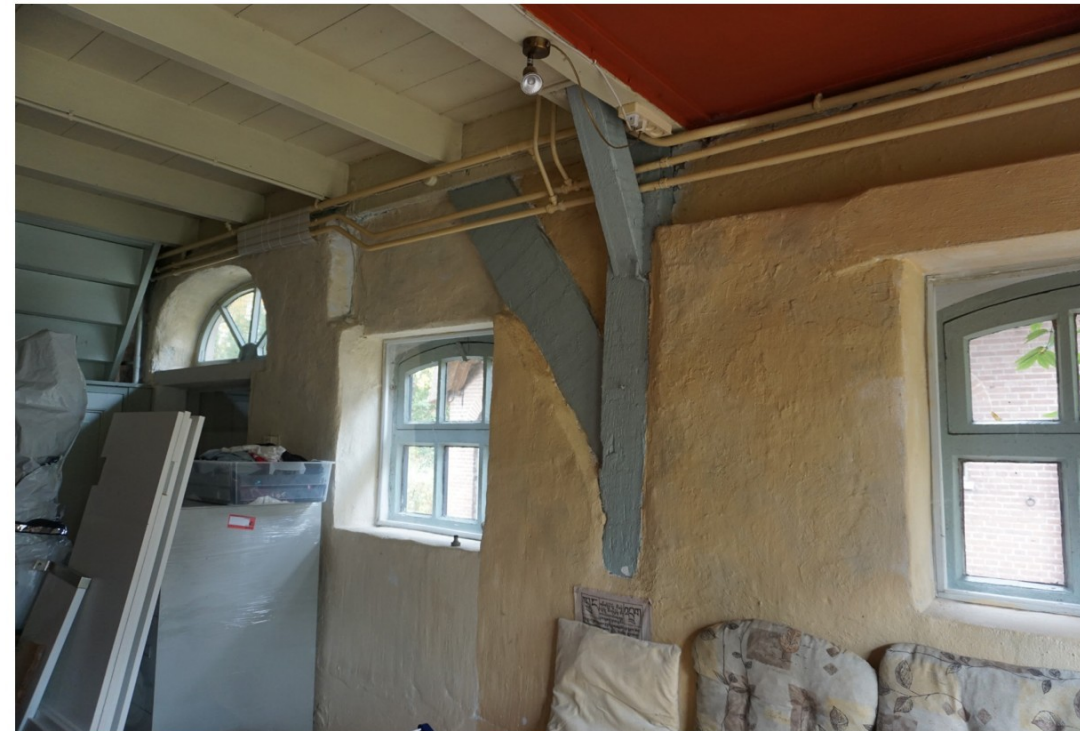
Afb. 75.  
Slaapkamer 0.08,  
begane grond,  
oorspronkelijke houten  
gebint, betonnen  
stalramen geplaatst  
tussen 1938-1965  
(foto Bureau Delfgou).

Betonnen stalramen werden vooral toegepast tussen 1900 en 1950, met een piek in de eerste decennia. Door de opkomst van prefabbeton waren ze goedkoop, brandveilig, onderhoudsarm en goed bestand tegen vocht en mestdampen, waardoor ze in agrarische gebouwen een hygiënisch alternatief voor hout vormden. Ook hout schaarse rond en na beide Wereldoorlogen maakte beton aantrekkelijk. Vanaf de jaren vijftig verlieten ze het beeld weer doordat verbeterde houten en stalen kozijnen de voorkeur kregen.

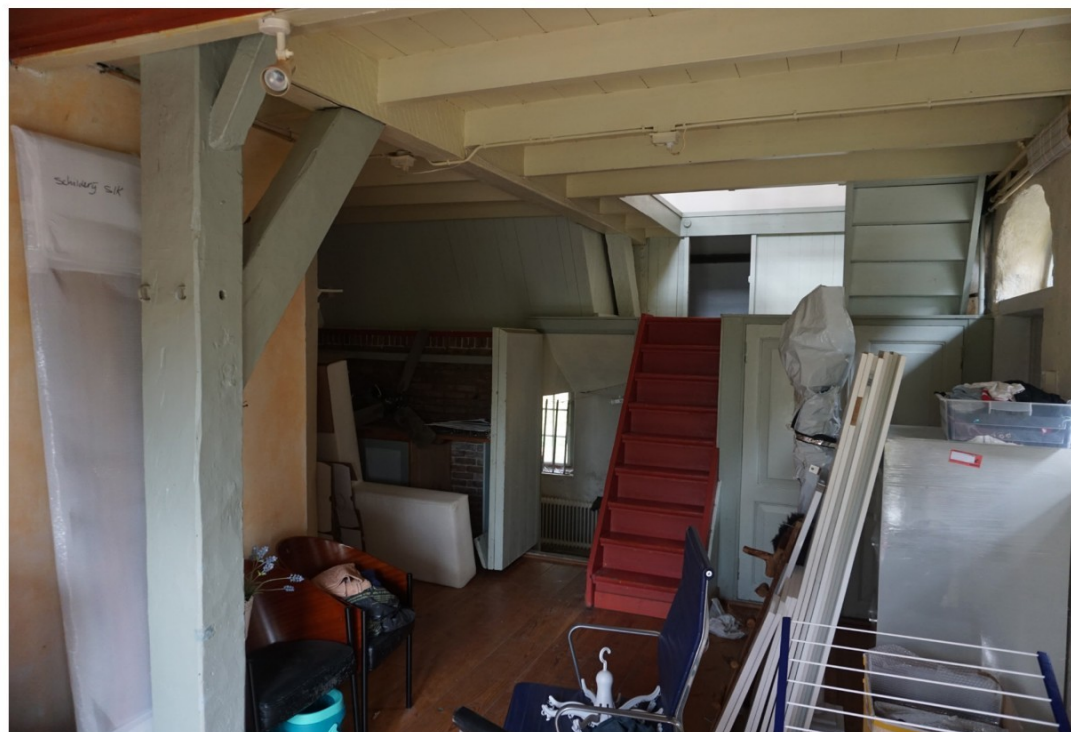
Afb. 74.  
Slaapkamer 0.08,  
begane grond, trap  
(rood) naar de eerste  
verdieping, deur richting  
de kelder -0.01 (foto  
Bureau Delfgou).

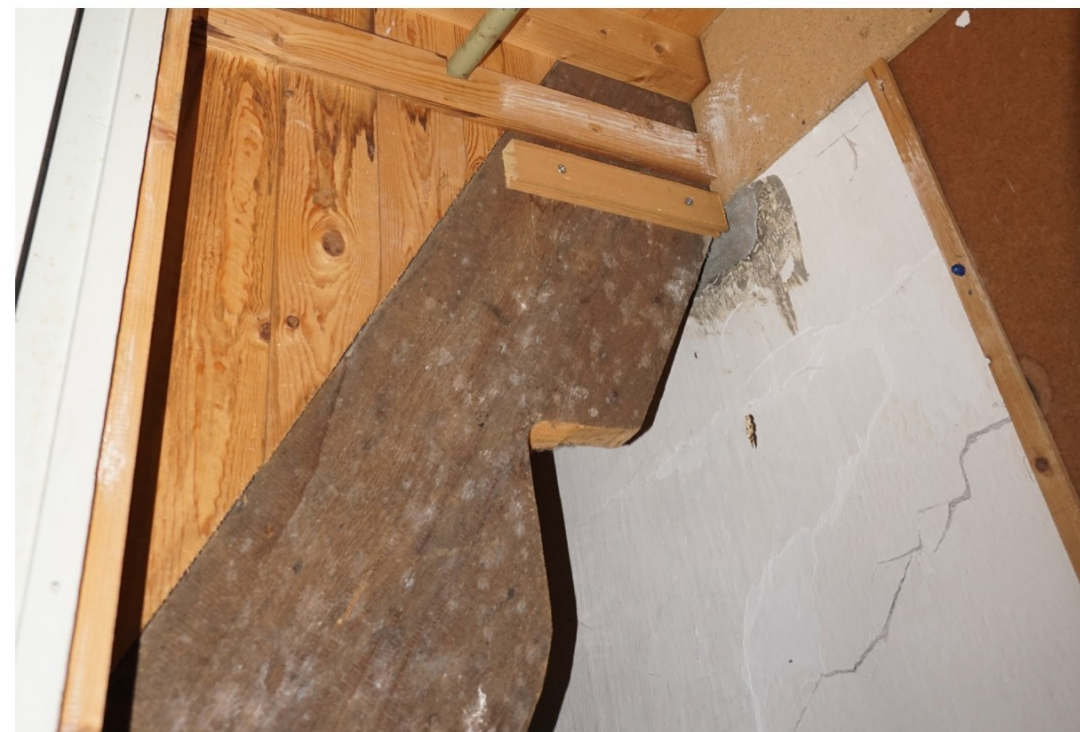
Afb. 76.  
Gasmeter 0.10, begane  
grond. Dit betreft een  
latere toevoeging. De  
trap lijkt herplaatst te  
zijn zoals bouwspoor  
doet vermoeden. (foto  
Bureau Delfgou).

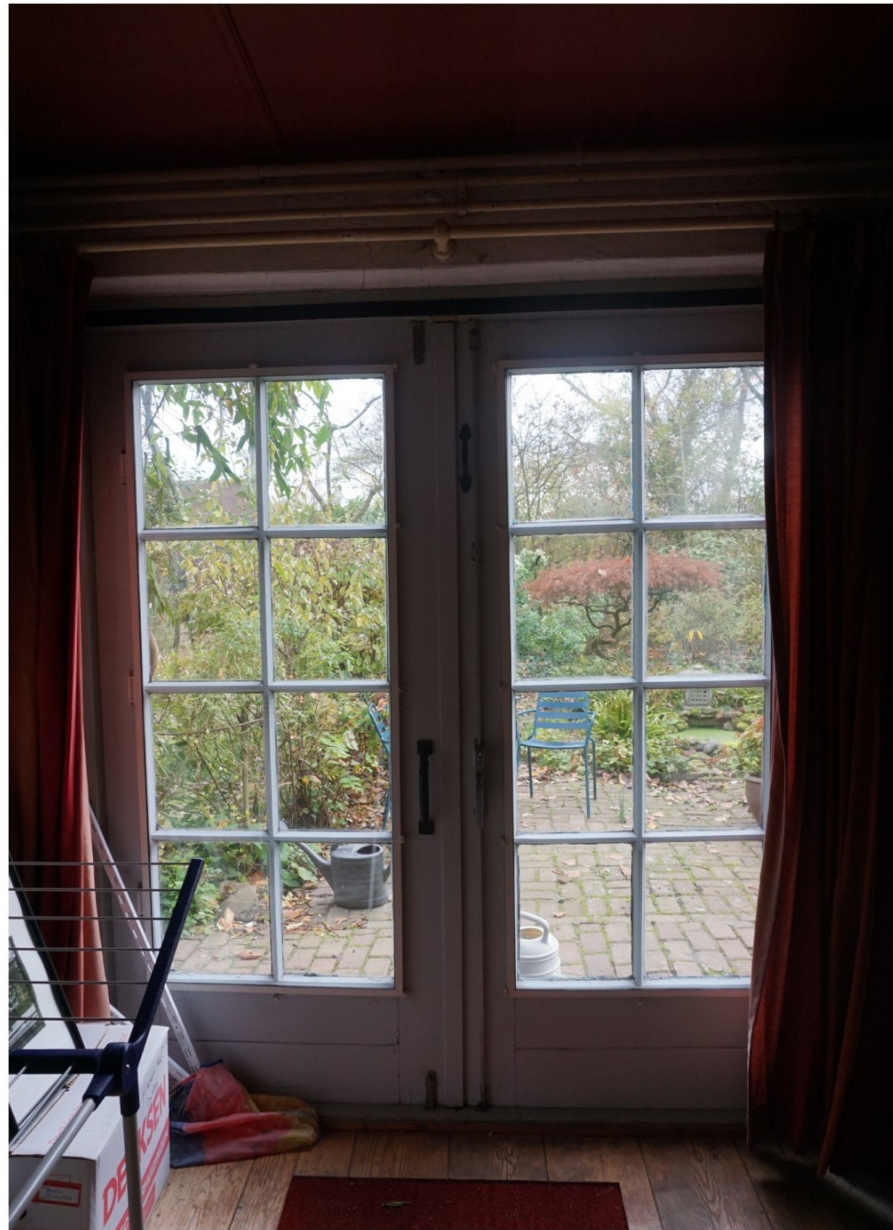
Afb. 77.  
Slaapkamer 0.08, begane grond. Tuindeuren zijn na de bouwfase in 1965 toegevoegd.  
(foto Bureau Delfgou).

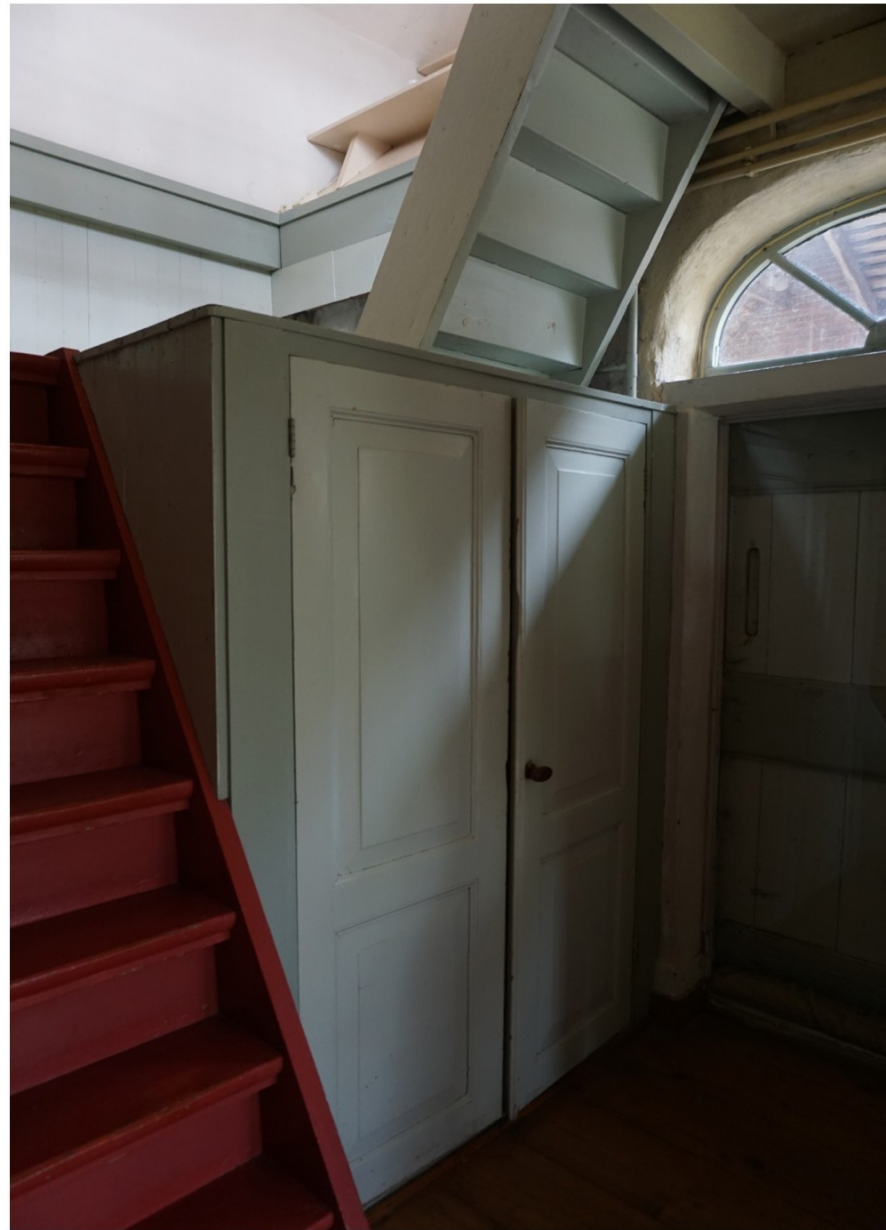
Afb. 78.  
Slaapkamer 0.08, begane grond. De omkasting van de gasmeter is van recente datum.  
De deuren daarentegen betreffen historische deuren. Mogelijk zijn dit de deuren die in het  
alkoof (0.07) behoren (foto Bureau Delfgou).

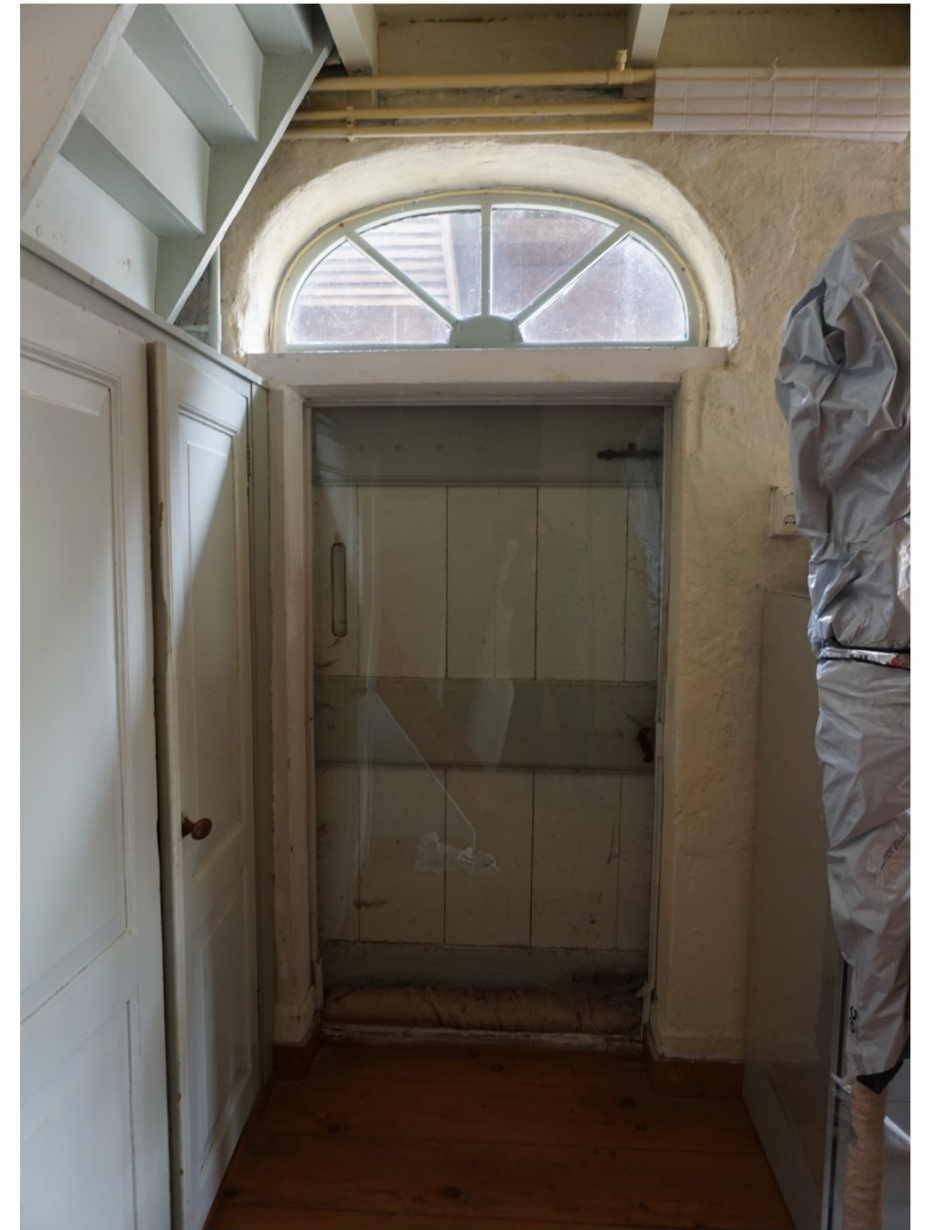
Afb. 79.  
Slaapkamer 0.08, begane grond. Toegangsdeur in de linker zijgevel. Deze is vermoedelijk  
rond 1882-1884 geplaatst toen de naastgelegen schuur werd verbouwd en het karnhok  
aan de voormalige deel werd gebouwd. Oorspronkelijk was op deze positie vermoedelijk  
een deel deur aanwezig. Toen deze niet meer als zodanig werd gebruikt, zal deze deur  
vermoedelijk zijn gerealiseerd. Van recente datum is de achterzetbeglazing (foto Bureau  
Delfgou).

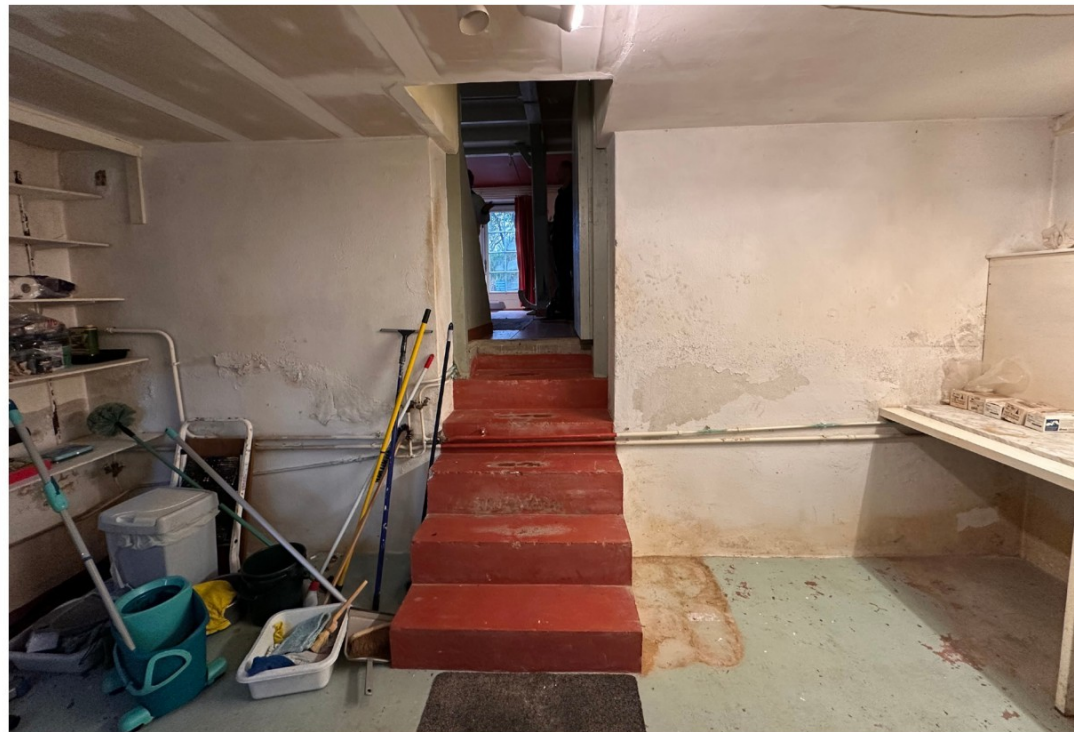
Afb. 82.  
Kelder -0.01.  
Betonnen vloer en  
betonnen trap,  
gipsplafond.  
(foto Bureau Delfgou).

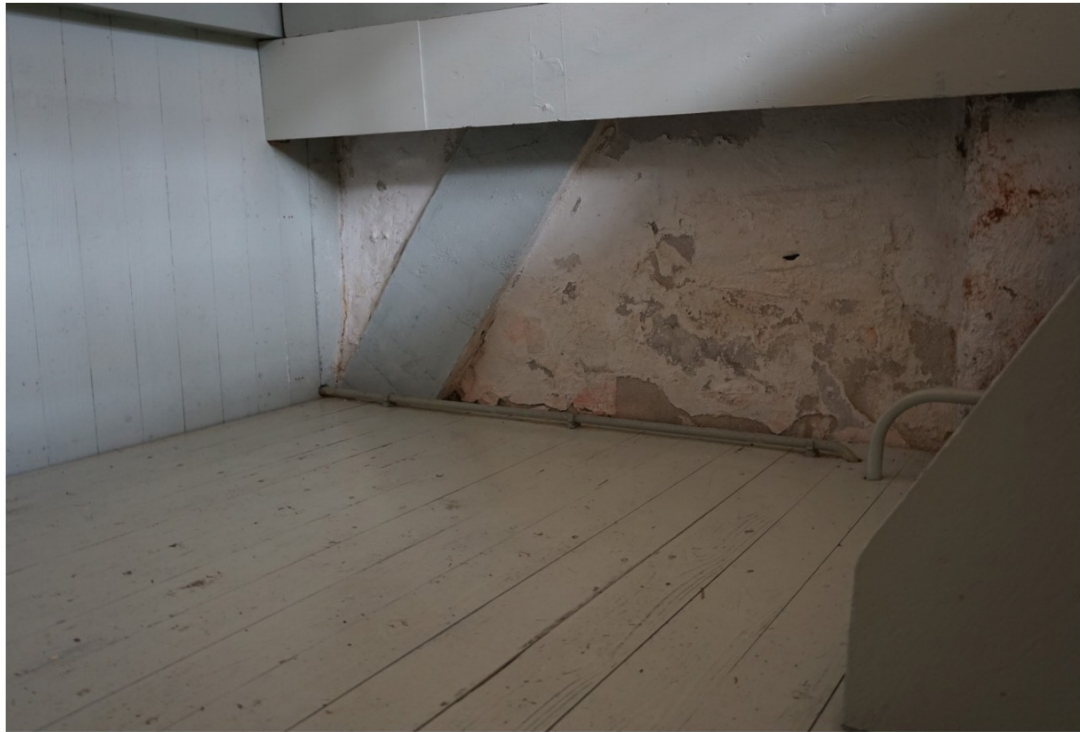
Afb. 87.  
Overloop 1.05,  
eerste verdieping,  
oorspronkelijke houten  
gebint en muur.  
Overloop na 1965  
gerealiseerd toen de  
verdieping ging dienen  
als slaapkamer in plaats  
van graan/hooizolder  
(foto Bureau Delfgou).

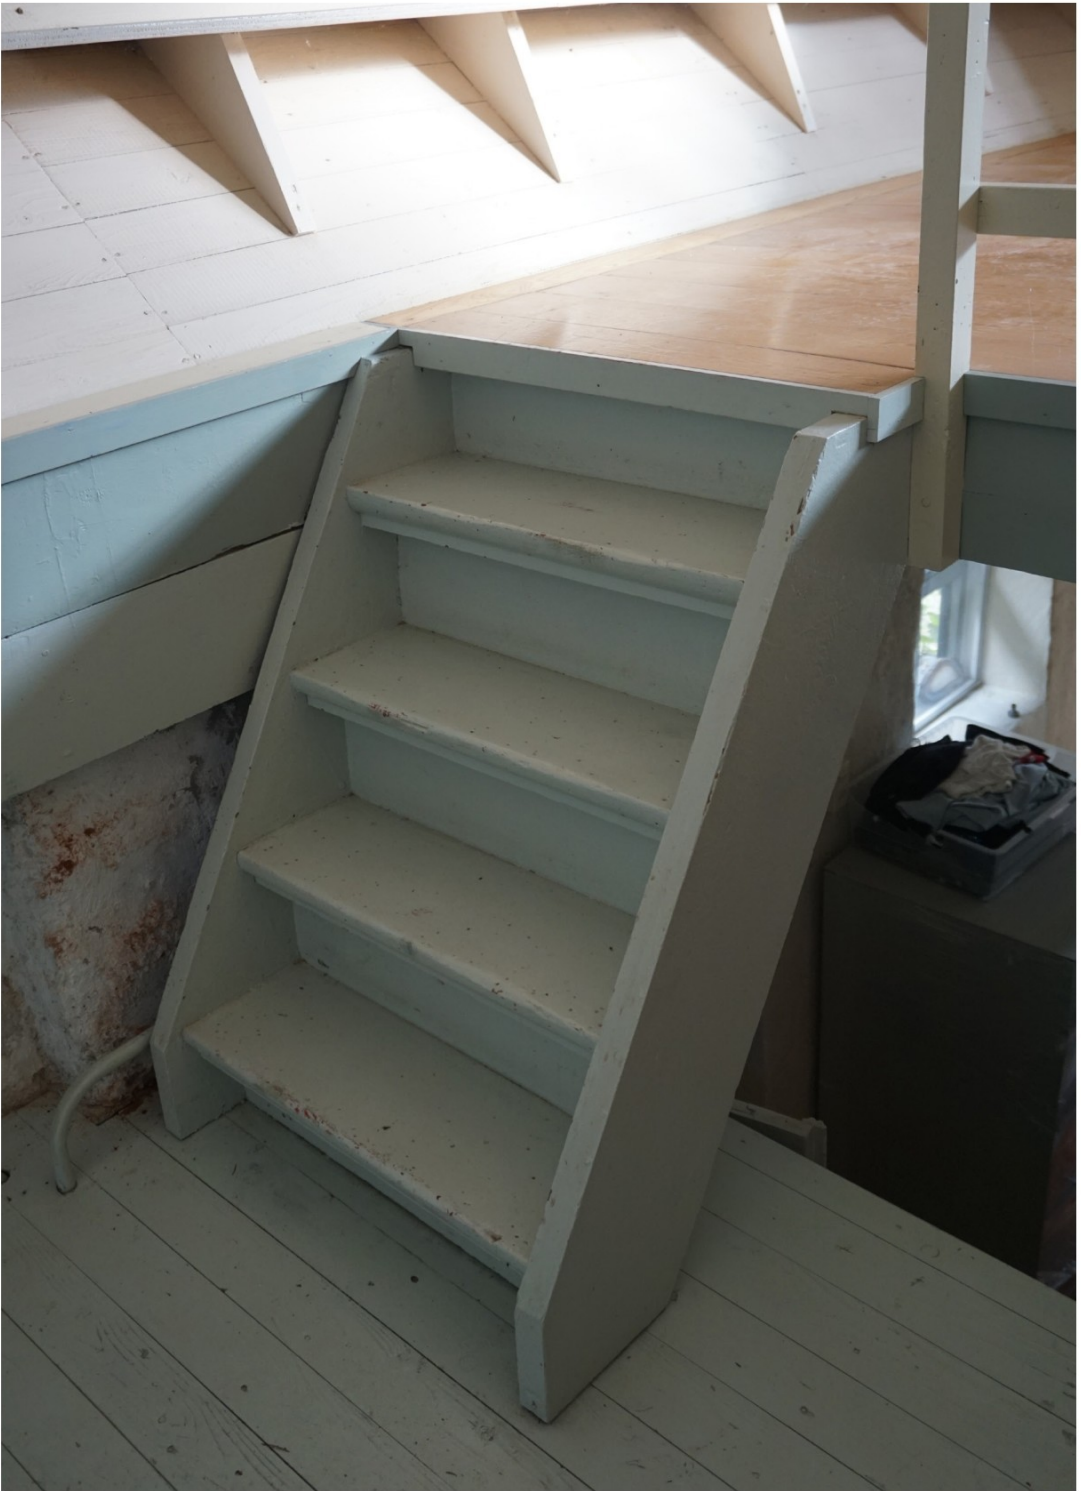
Afb. 88.  
Overloop 1.05,  
eerste verdieping,  
oorspronkelijke houten  
gebint en muur.  
Overloop na 1965  
gerealiseerd toen de  
verdieping ging dienen  
als slaapkamer in plaats  
van graan/hooizolder  
(foto Bureau Delfgou).

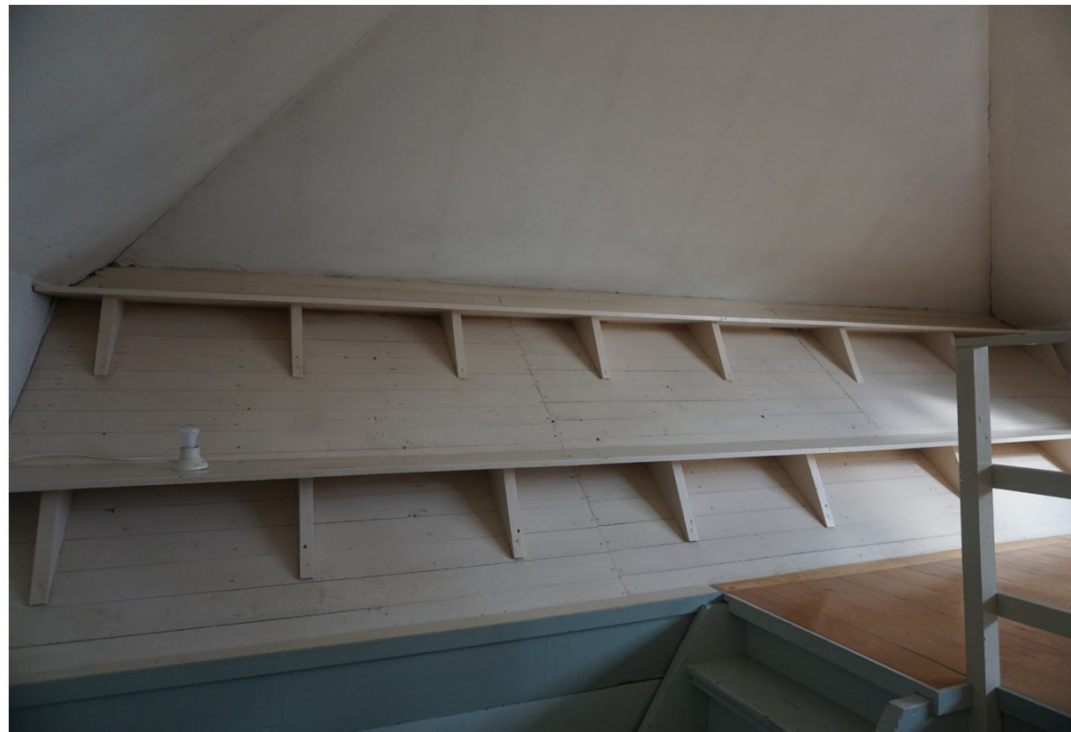
Afb. 89.  
Slaapkamer 1.06, eerste verdieping, houten schappen geplaatst ter plaatsen van het overstek van de kap waar zich oorspronkelijk het hooilijk bevond. Dit is na 1965 gerealiseerd toen de ruimte ging fungeren als slaapkamer. Na de bouwfase in 1965 fungeerde deze ruimte nog als graanzolder (foto Bureau Delfgou).

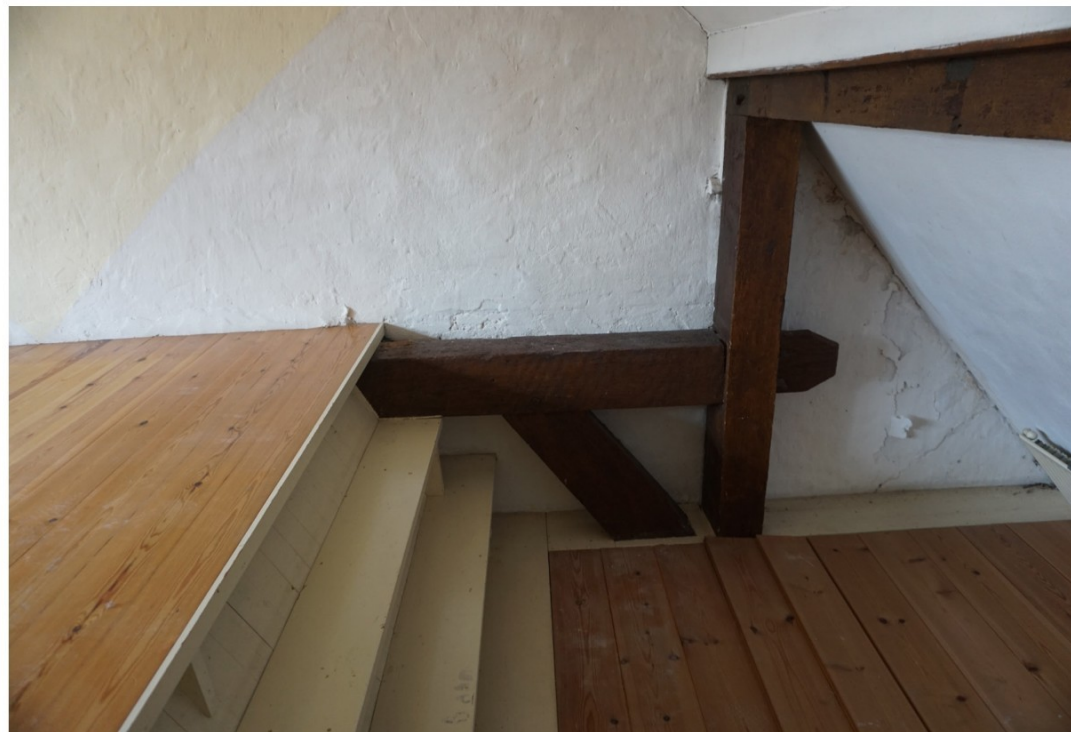
Afb. 90.  
Slaapkamer 1.06, eerste verdieping. Deze verlaging is vermoedelijk gerealiseerd gelijktijdig met met de realisatie van de slaapkamer 1.06 en de onderliggende keuken 0.09 wat in een bouwfase na de bouwfase in 1965 is gerealiseerd. Oorspronkelijke houten gebinten (foto Bureau Delfgou).

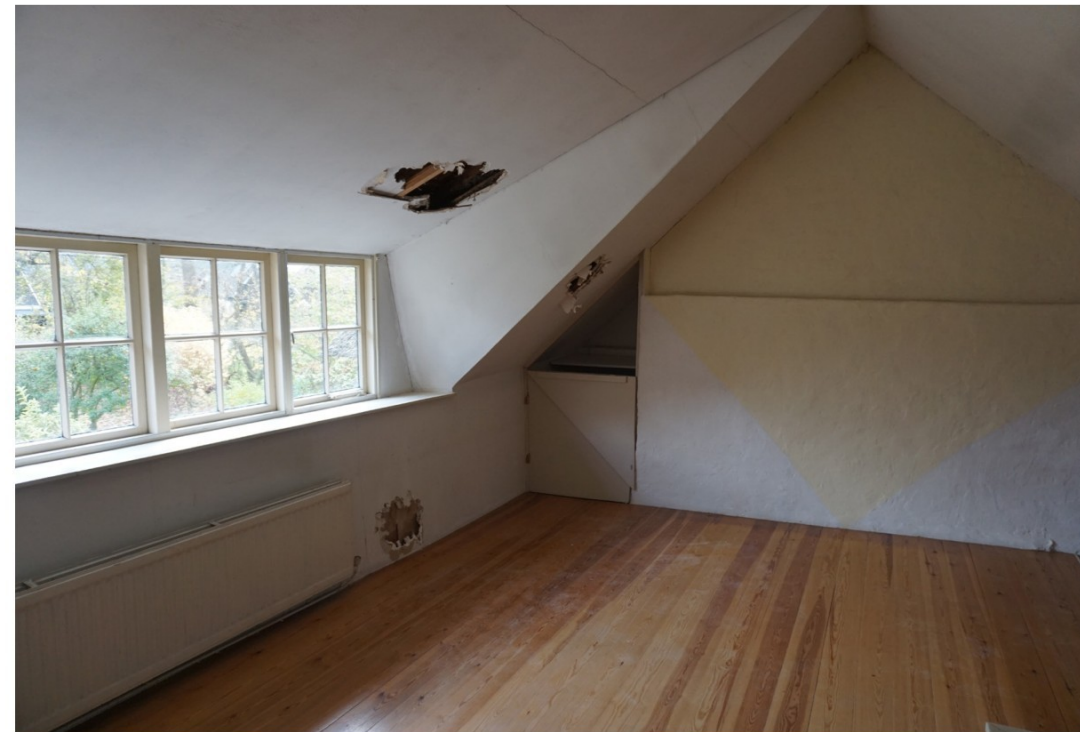
Afb. 91.  
Slaapkamer 1.06, eerste verdieping. Dakkapel is gerealiseerd na de bouwfase uit 1965 toen de ruimte werd getransformeerd van graan/hooizolder naar slaapkamer (foto Bureau Delfgou).

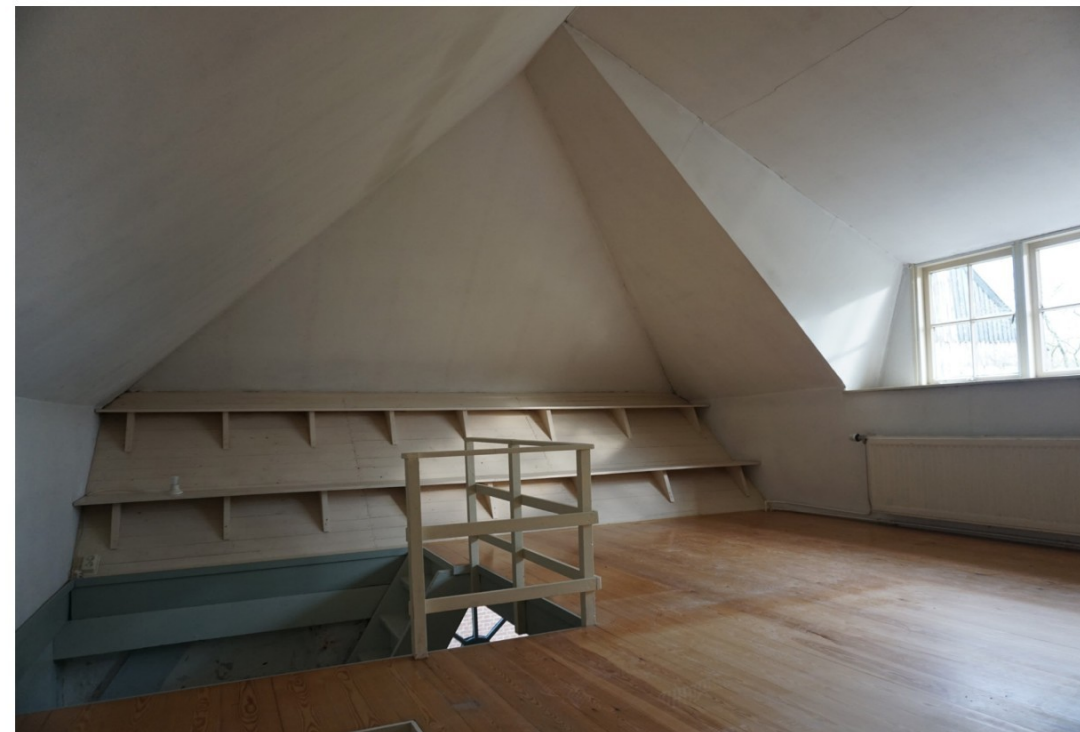
Afb. 92.  
Slaapkamer 1.06, eerste verdieping. Dakkapel is gerealiseerd na de bouwfase uit 1965 toen de ruimte werd getransformeerd van graan/hooizolder naar slaapkamer, dit geldt eveneens voor de trapopgang en overloop naar deze verdieping (foto Bureau Delfgou).
