# BOUWHISTORISCHE VERKENNING

VAN PALLANDTWEG 16 NEERIJNEN

20250004

27 november 2025

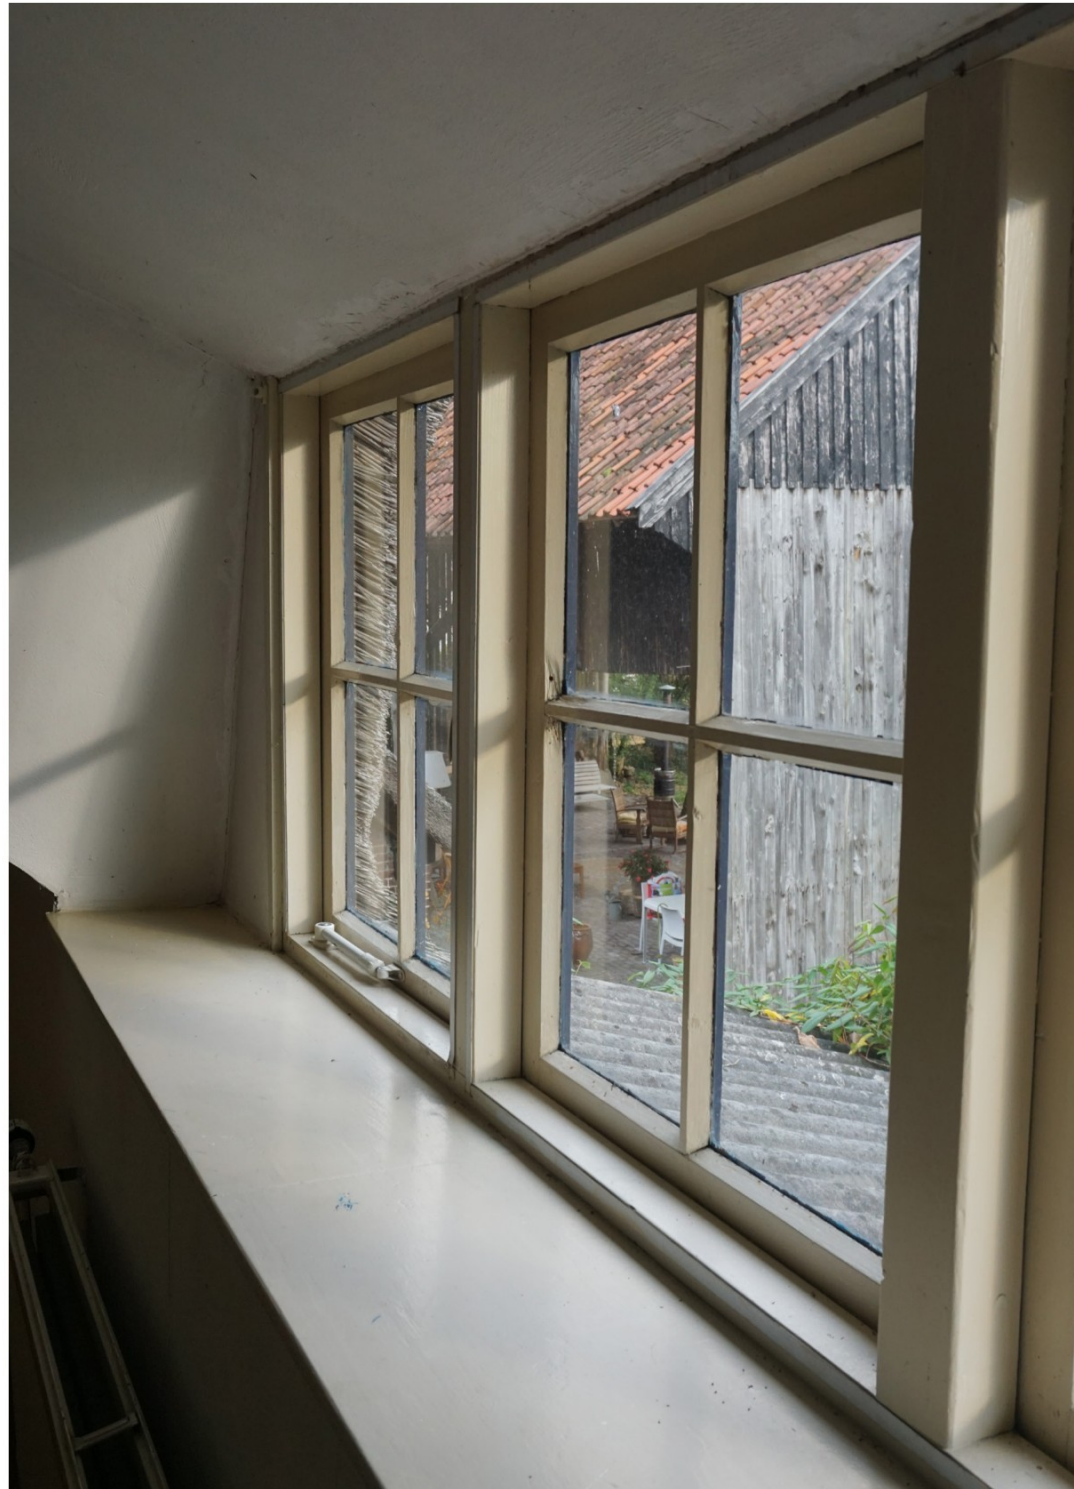
Afb. 94. Slaapkamer 1.06, eerste verdieping. De kap is voorzien van oudere sporen waarop recentere tengels zijn bevestigd, zowel aan de bovenzijde als aan de onderzijde van de sporen. Tussen de tengels aan de binnenzijde is PS-isolatie bevestigd. De binnenzijde van de kap is afgewerkt met gipsplaten (foto Bureau Delfgou).

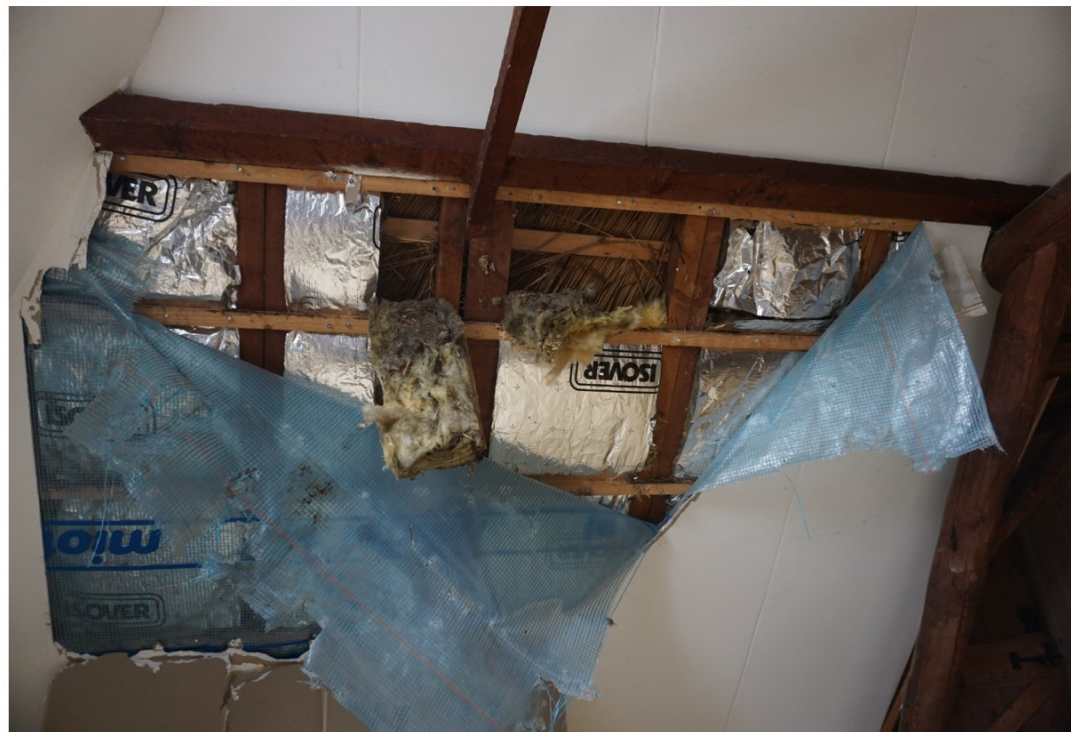
Afb. 96.  
Kast 1.02, eerste  
verdieping. De  
kapconstructie is  
oorspronkelijk, maar  
de sporen zijn ooit  
vervallen. De regels  
aan de binnenzijde  
en buitenzijde van de  
sporen zijn van recente  
datum (foto Bureau  
Delfgou).

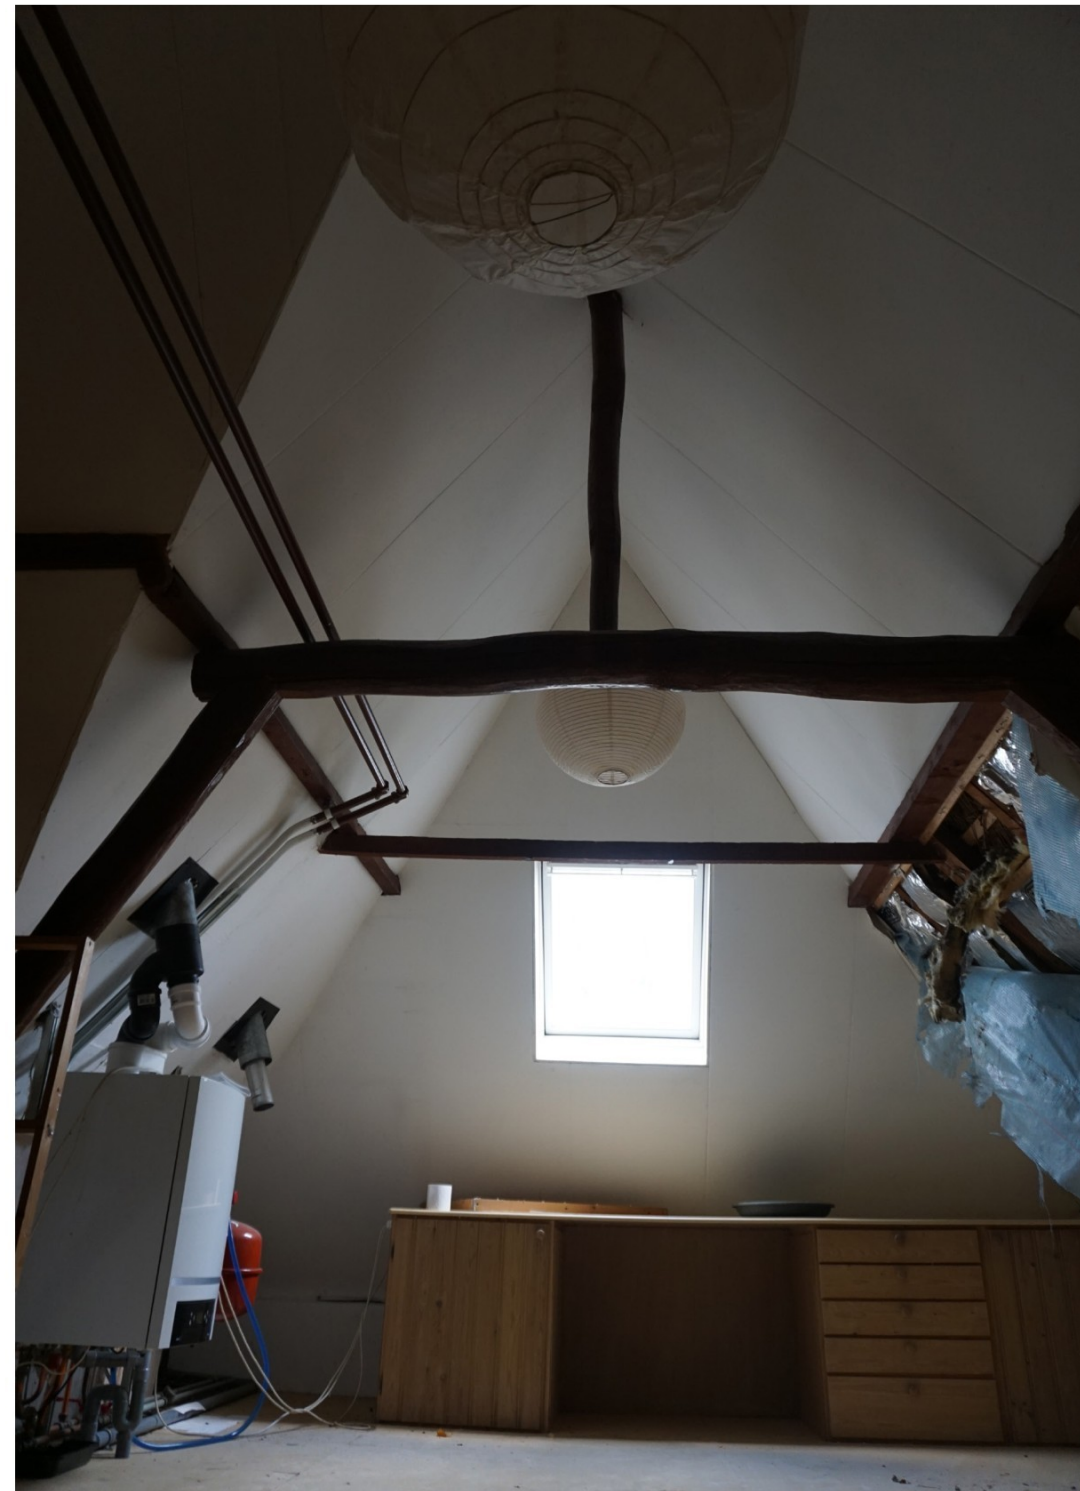
Afb. 98.  
Overloop 1.01, eerste  
verdieping. Deur naar  
slaapkamer 1.04 is niet  
oorspronkelijk  
(foto Bureau Delfgou).

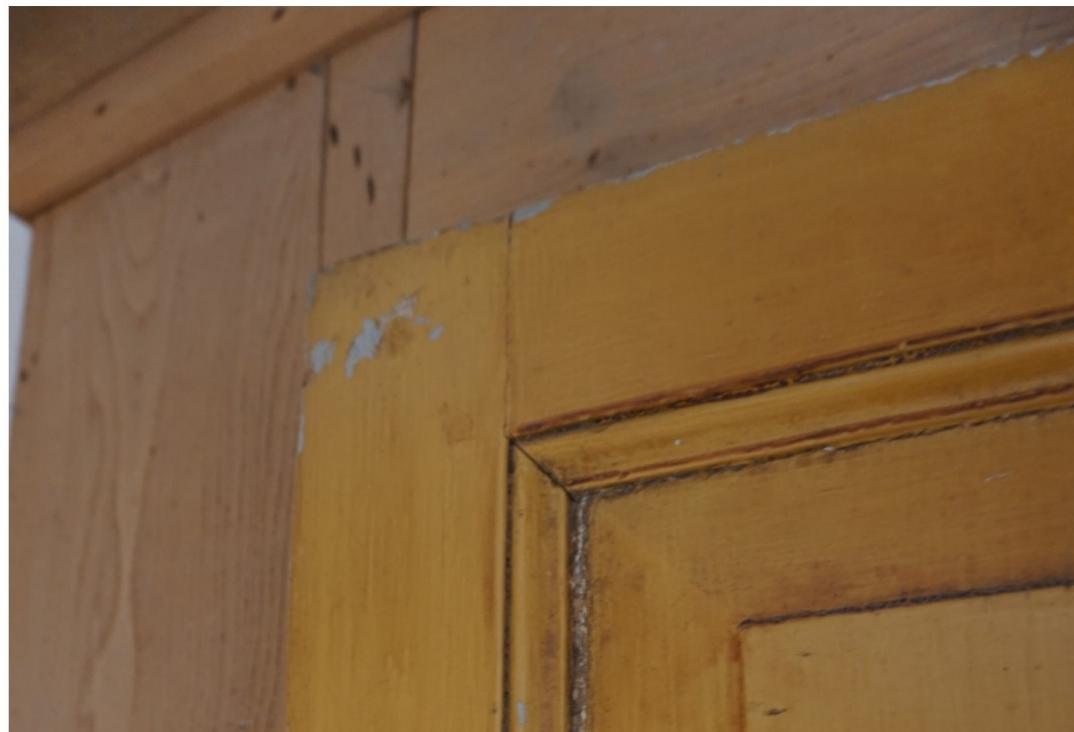
Afb. 99.  
Overloop 1.01, eerste  
verdieping. De  
kastruimte is van  
recentere datum, maar  
het deurtje is ouder en  
vermoedelijk hergebruikt  
(foto Bureau Delfgou).

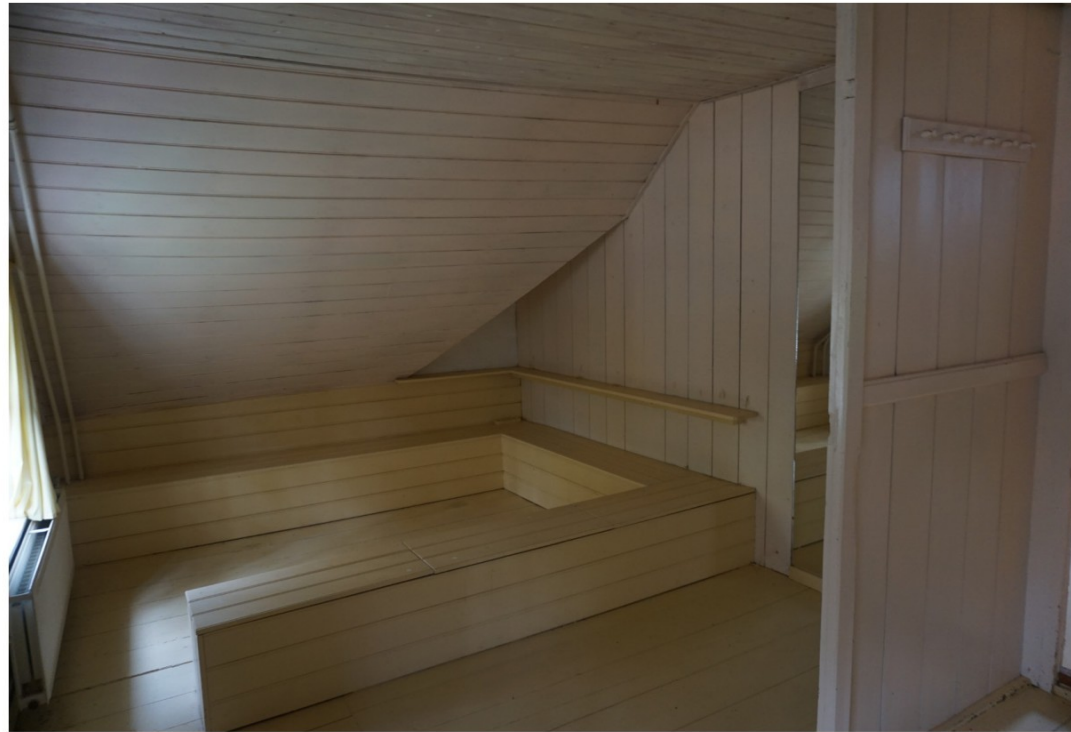
Afb. 101.  
Slaapkamer 1.04, eerste  
verdieping. In 1965  
bestond deze ruimte nog  
uit twee verschillende  
slaapkamers. Na  
1965 is dit slechts één  
slaapkamer geworden  
(foto Bureau Delfgou).

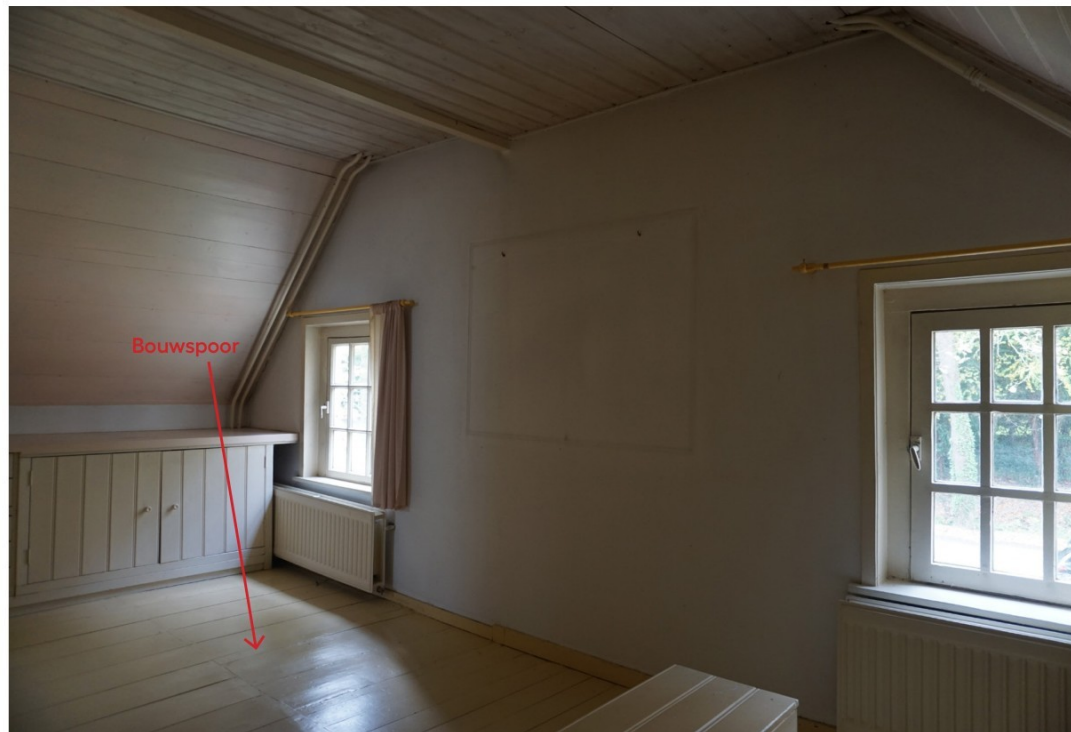
Afb. 102.  
Slaapkamer 1.04, eerste  
verdieping. In 1965  
bestond deze ruimte nog  
uit twee verschillende  
slaapkamers. Op de vloer  
is nog een bouwspoor  
zichtbaar dat hier  
er ooit een opening  
heeft gezeten. Dit  
correspondeert met de  
onderliggende ruimte  
(zitkamer 0.06) waar een  
raveling is het plafond  
zichtbaar is (foto Bureau  
Delfgou).

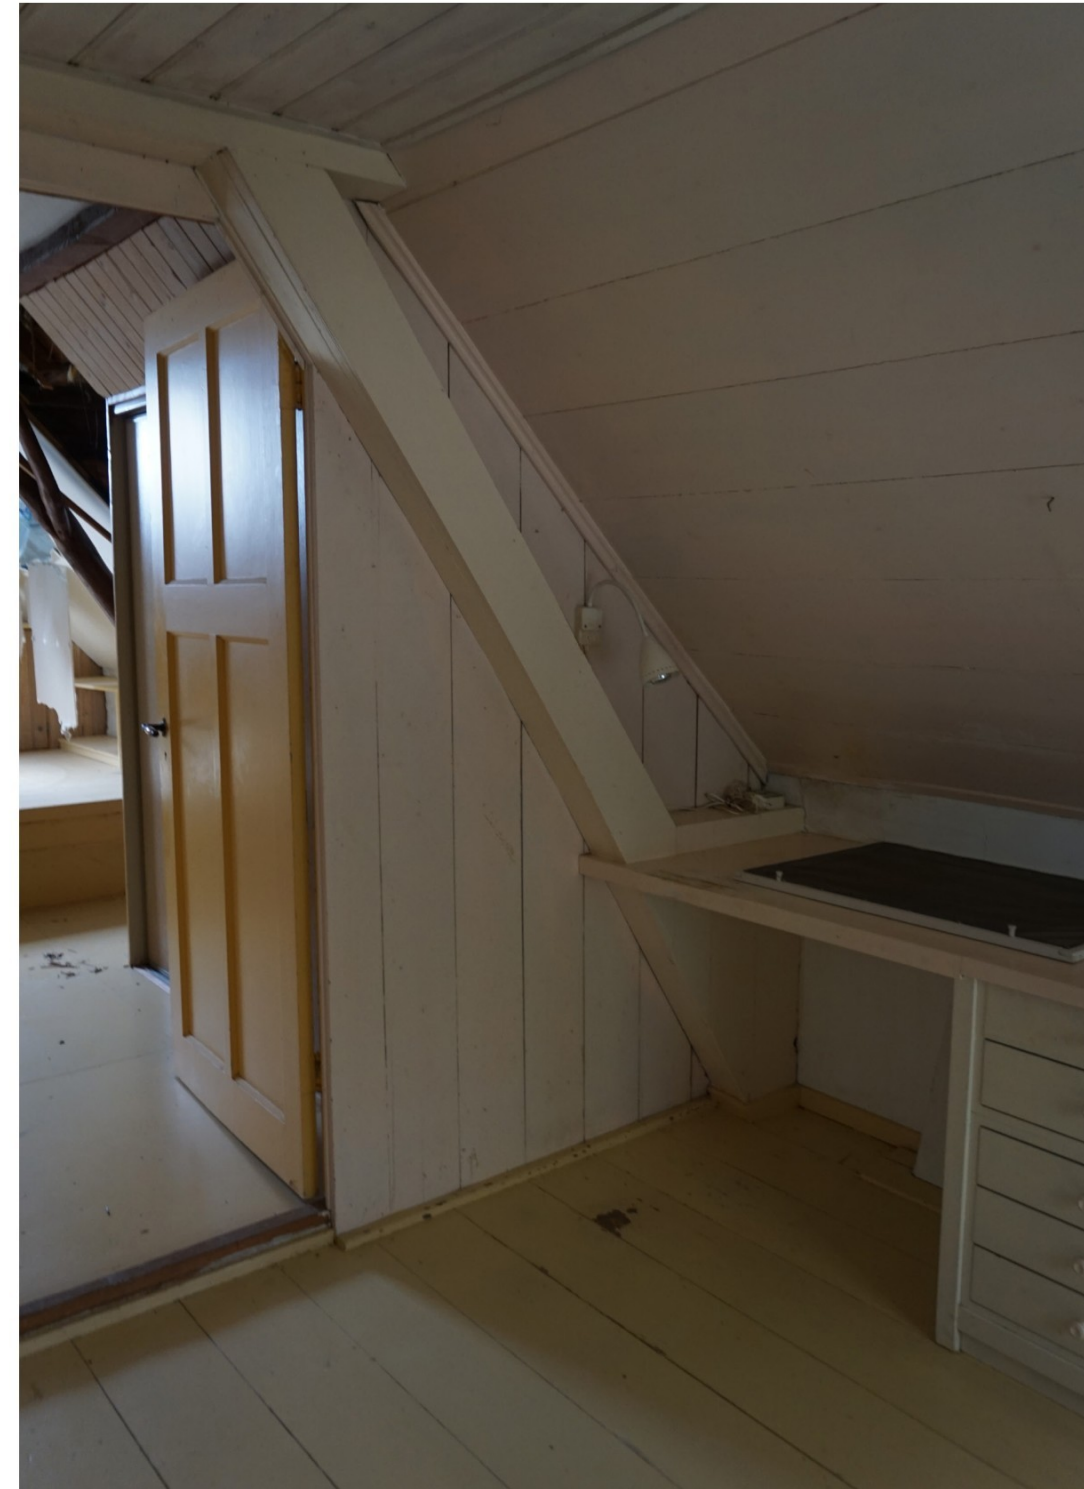
Afb. 103.  
Slaapkamer 1.04,  
eerste verdieping.  
Het spantbeen is  
ontimmerd. De  
oorspronkelijke  
houtconstructie zit hier  
vermoedelijk achter.  
(foto Bureau Delfgou).

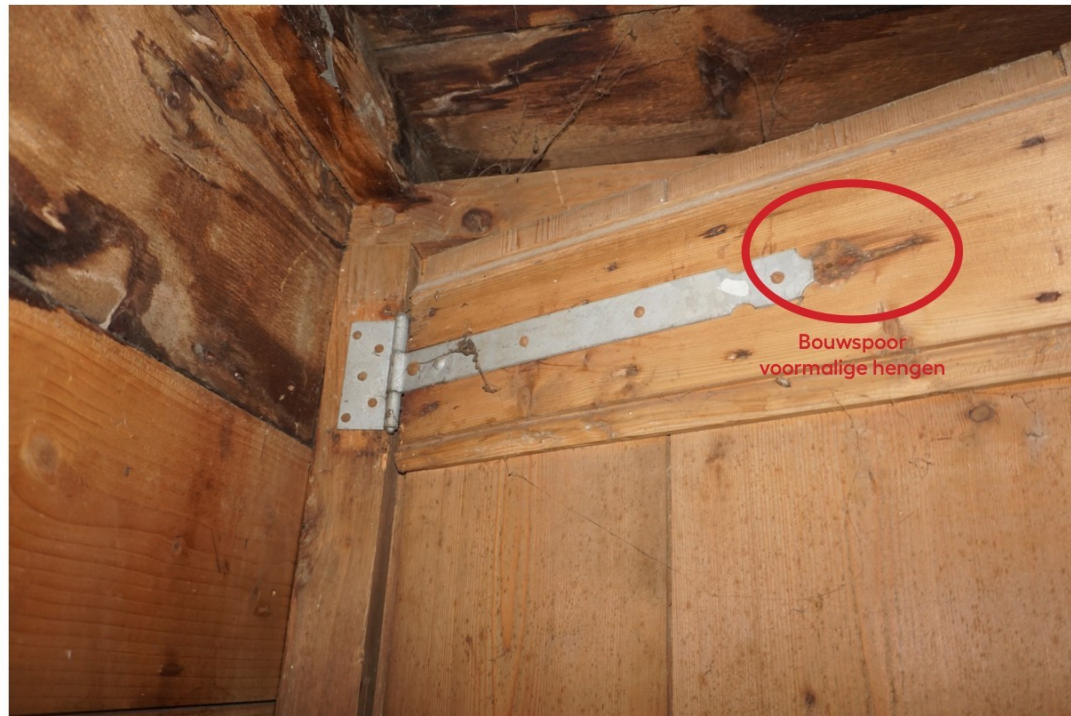
Afb. 105.  
Overloop 1.01, eerste verdieping. Het tussenlid dat het voorhuis en het achterhuis met elkaar verbind is voorzien van een houten deur. Het tussenlid is vermoedelijk in 1869-1871 gerealiseerd toen het voorhuis werd gebouwd. Geen bouwsporen zijn namelijk zichtbaar waaraan te zien is dat de eerste verdieping van het voorhuis te betreden was via een trap in het voorhuis. De hengen zijn van recente datum en hebben de oorspronkelijke hengen vervangen. (foto Bureau Delfgou).

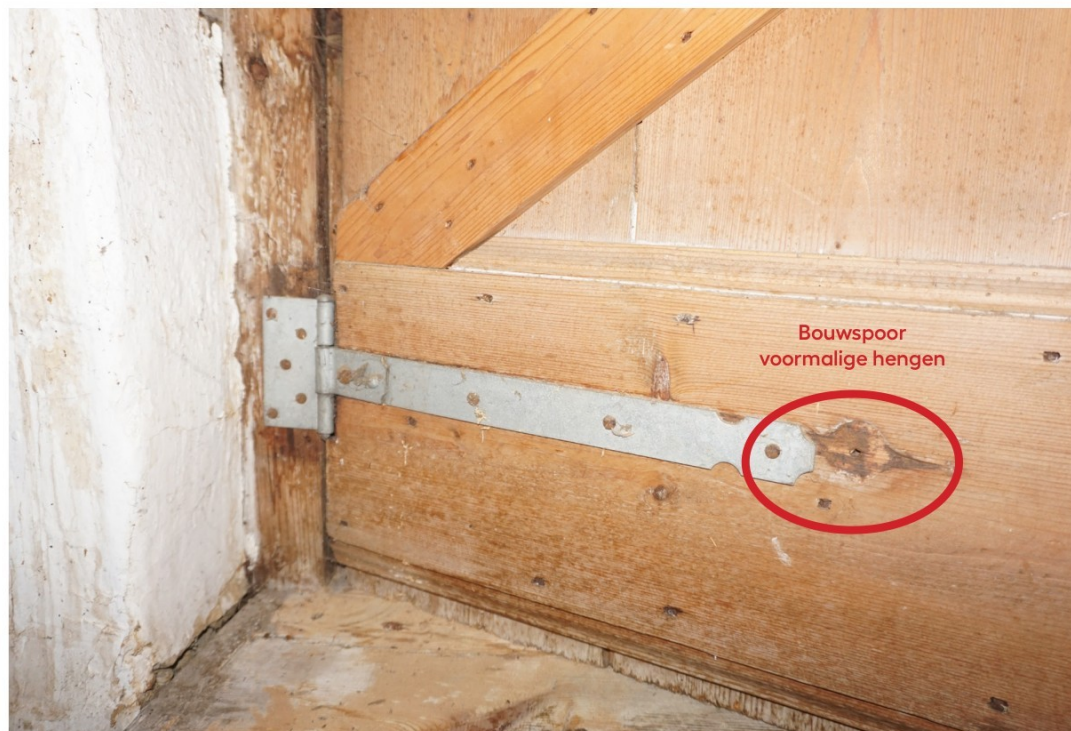
Afb. 106.  
Overloop 1.01, eerste verdieping. Het tussenlid dat het voorhuis en het achterhuis met elkaar verbind is voorzien van een houten deur. Het tussenlid is vermoedelijk in 1869-1871 gerealiseerd toen het voorhuis werd gebouwd. (foto Bureau Delfgou).

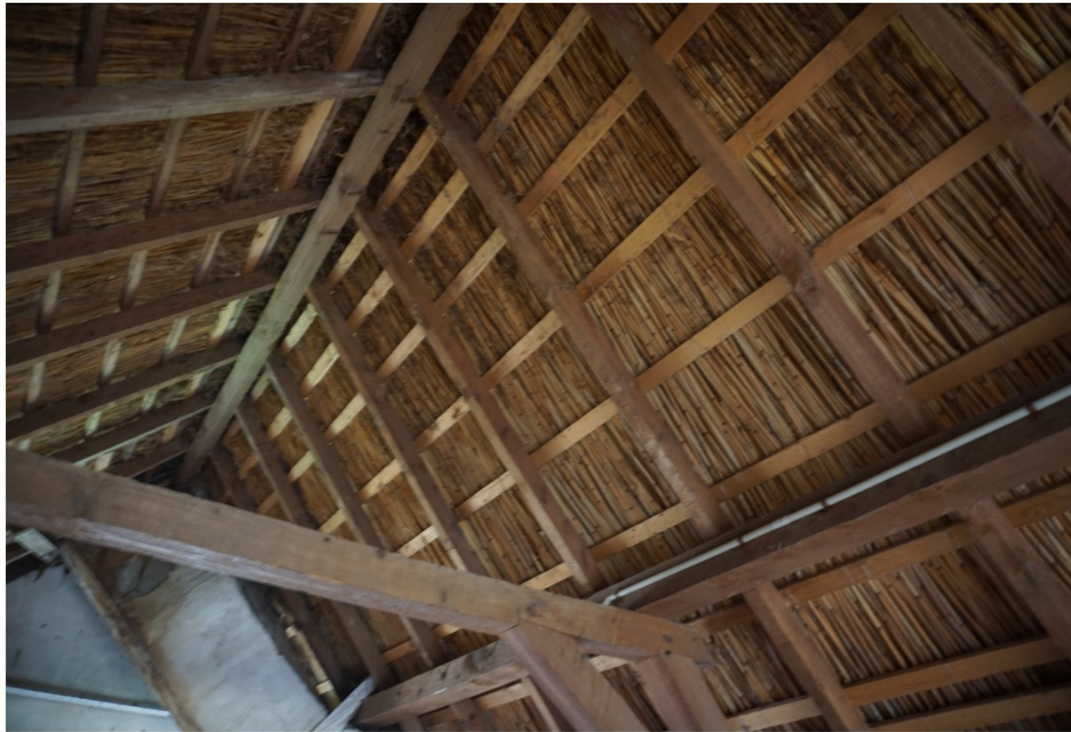
Afb. 108.  
Berging 1.03, eerste  
verdieping. De  
kapconstructie  
is vermoedelijk  
oorspronkelijk 1869-  
1871, gedeeltelijk lijken  
de sporen al eens  
vervangen te zijn. Deel  
van de muurplaat en de  
sporen zijn vervangen  
(foto Bureau Delfgou).

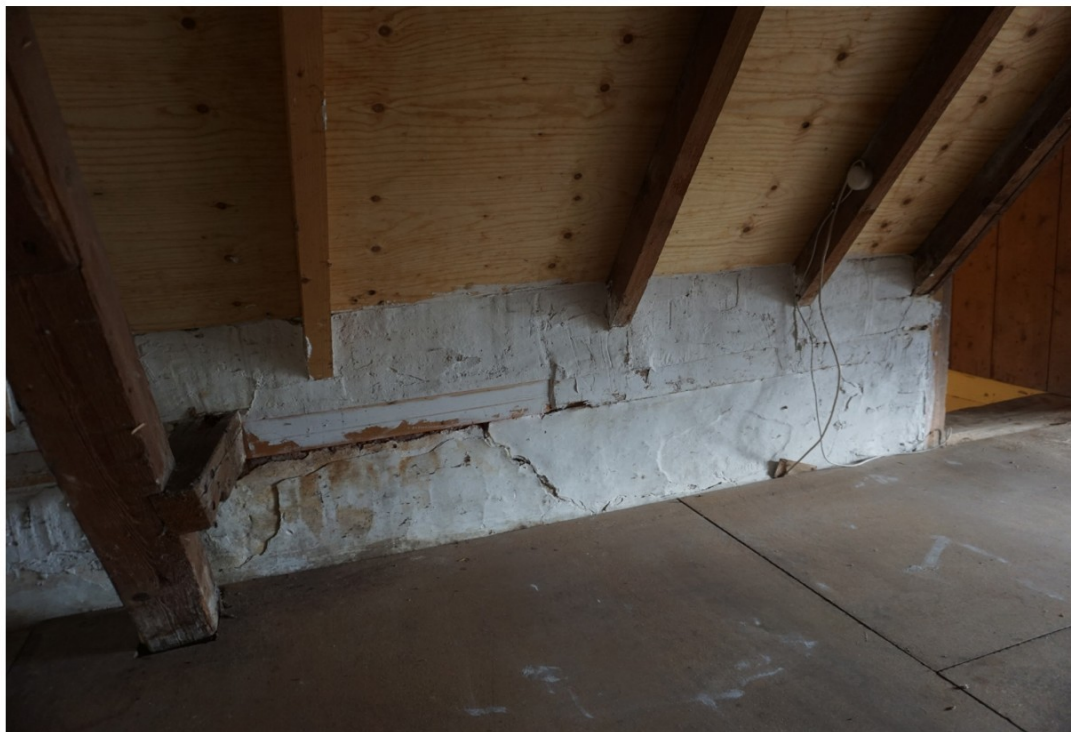
Afb. 109.  
Berging 1.03, eerste  
verdieping. De  
kapconstructie  
is vermoedelijk  
oorspronkelijk 1869-1871.  
Het regelwerk is van  
recentere datum. Het  
versleepte rookkanaal  
is oorspronkelijk. De  
vloer bestaat uit  
twee lagen hardboard  
platen waaronder de  
oorspronkelijk vloerdelen  
nog aanwezig zijn.  
(foto Bureau Delfgou).

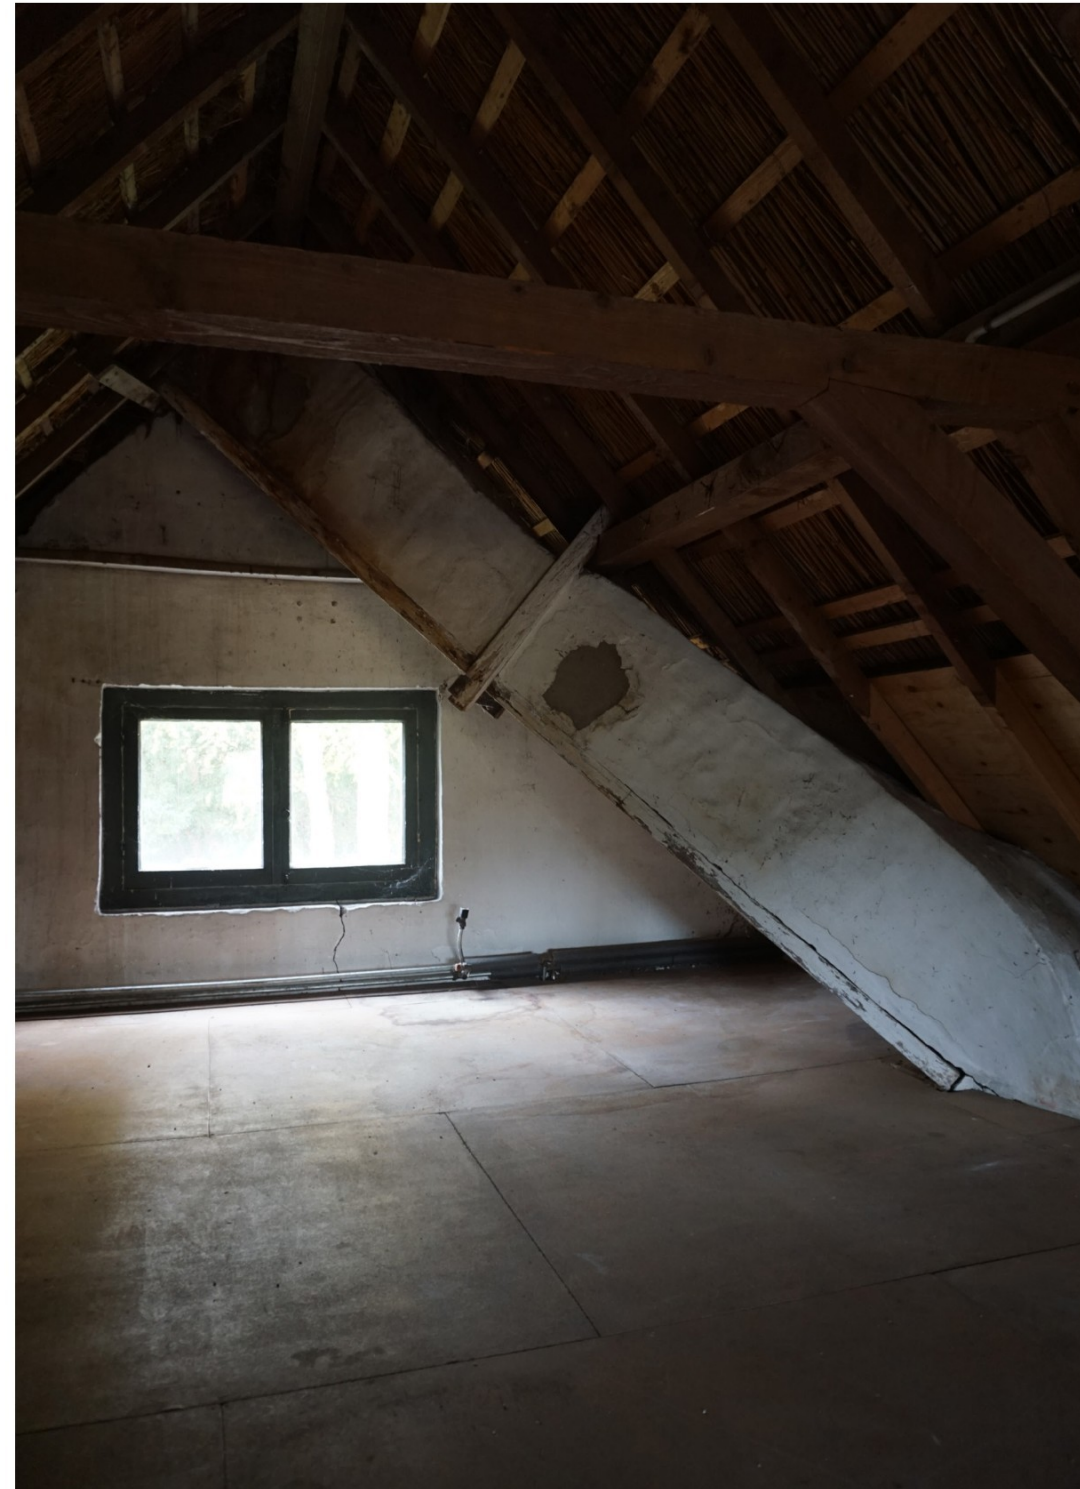
Afb. 110.  
Berging 1.03, eerste  
verdieping. Spant,  
sporen, blokkeel en  
muurplaat (foto Bureau  
Delfgou).

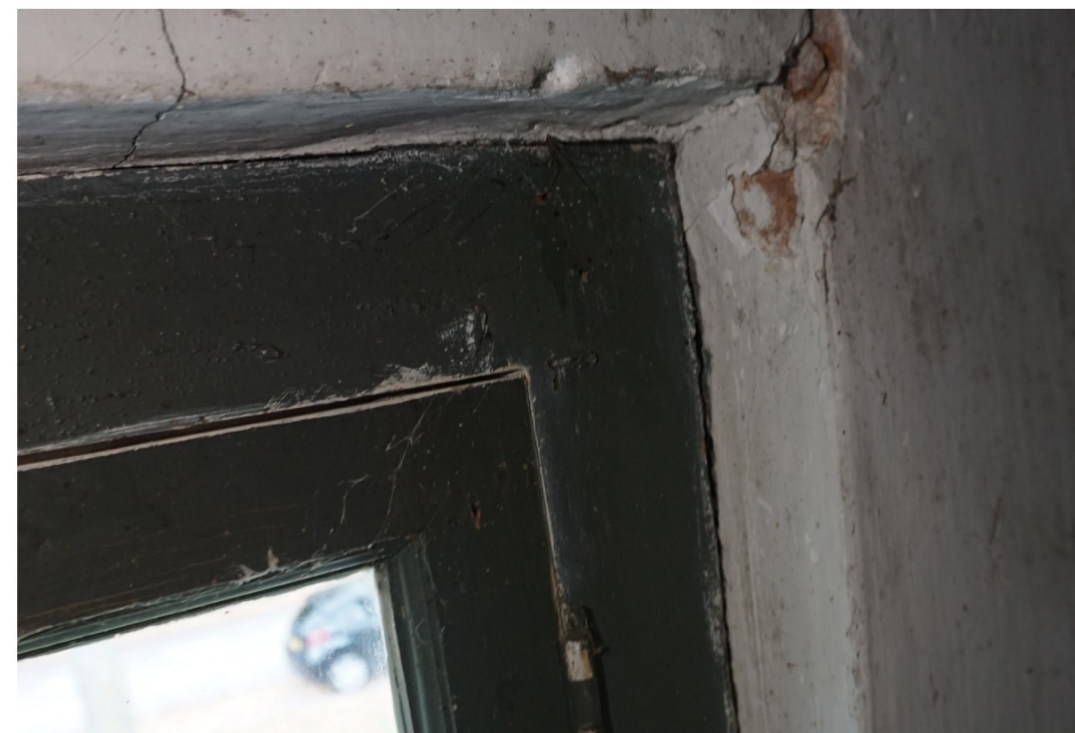
Afb. 111.  
Berging 1.03, eerste  
verdieping. Stolpraam  
in de voorgevel van het  
voorhuis, oorspronkelijk  
(foto Bureau Delfgou).

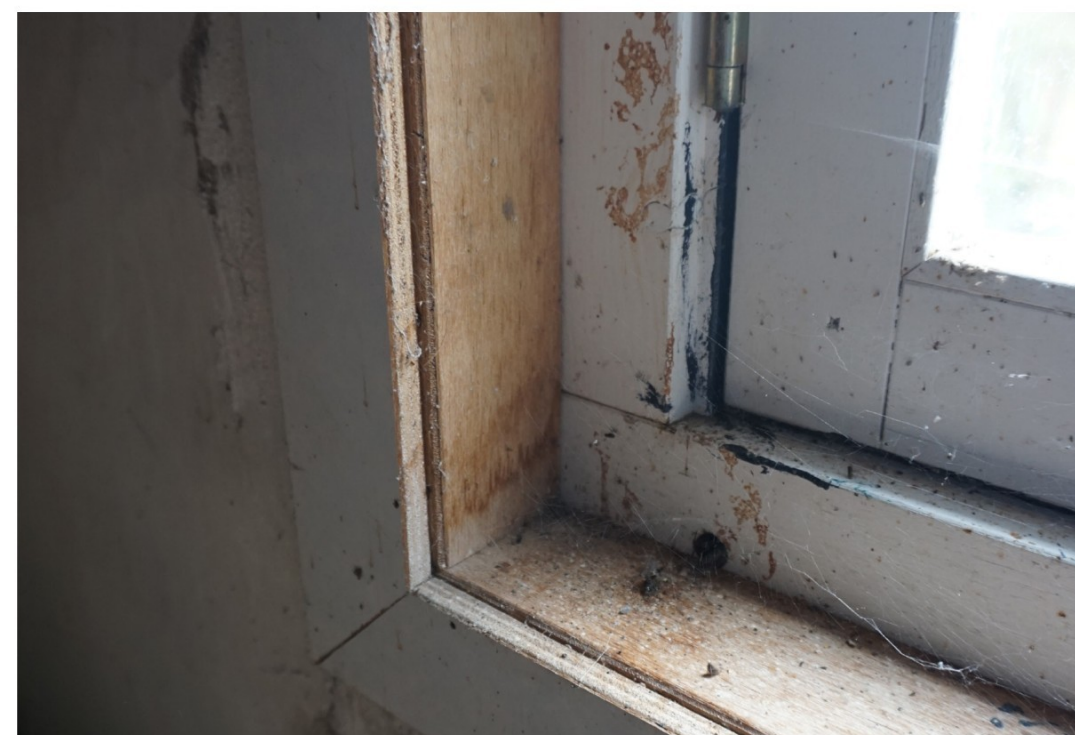
Afb. 112.  
Berging 1.03, eerste  
verdieping. Stolpraam  
in de voorgevel van  
het voorhuis, van  
recente datum. Het  
venster opening is wel  
oorspronkelijk (foto  
Bureau Delfgou).
