**Ringmuur**

Toekomstige situatie - de posities van de doorbraken

Concept

**Doorbraken** - referentiebeelden

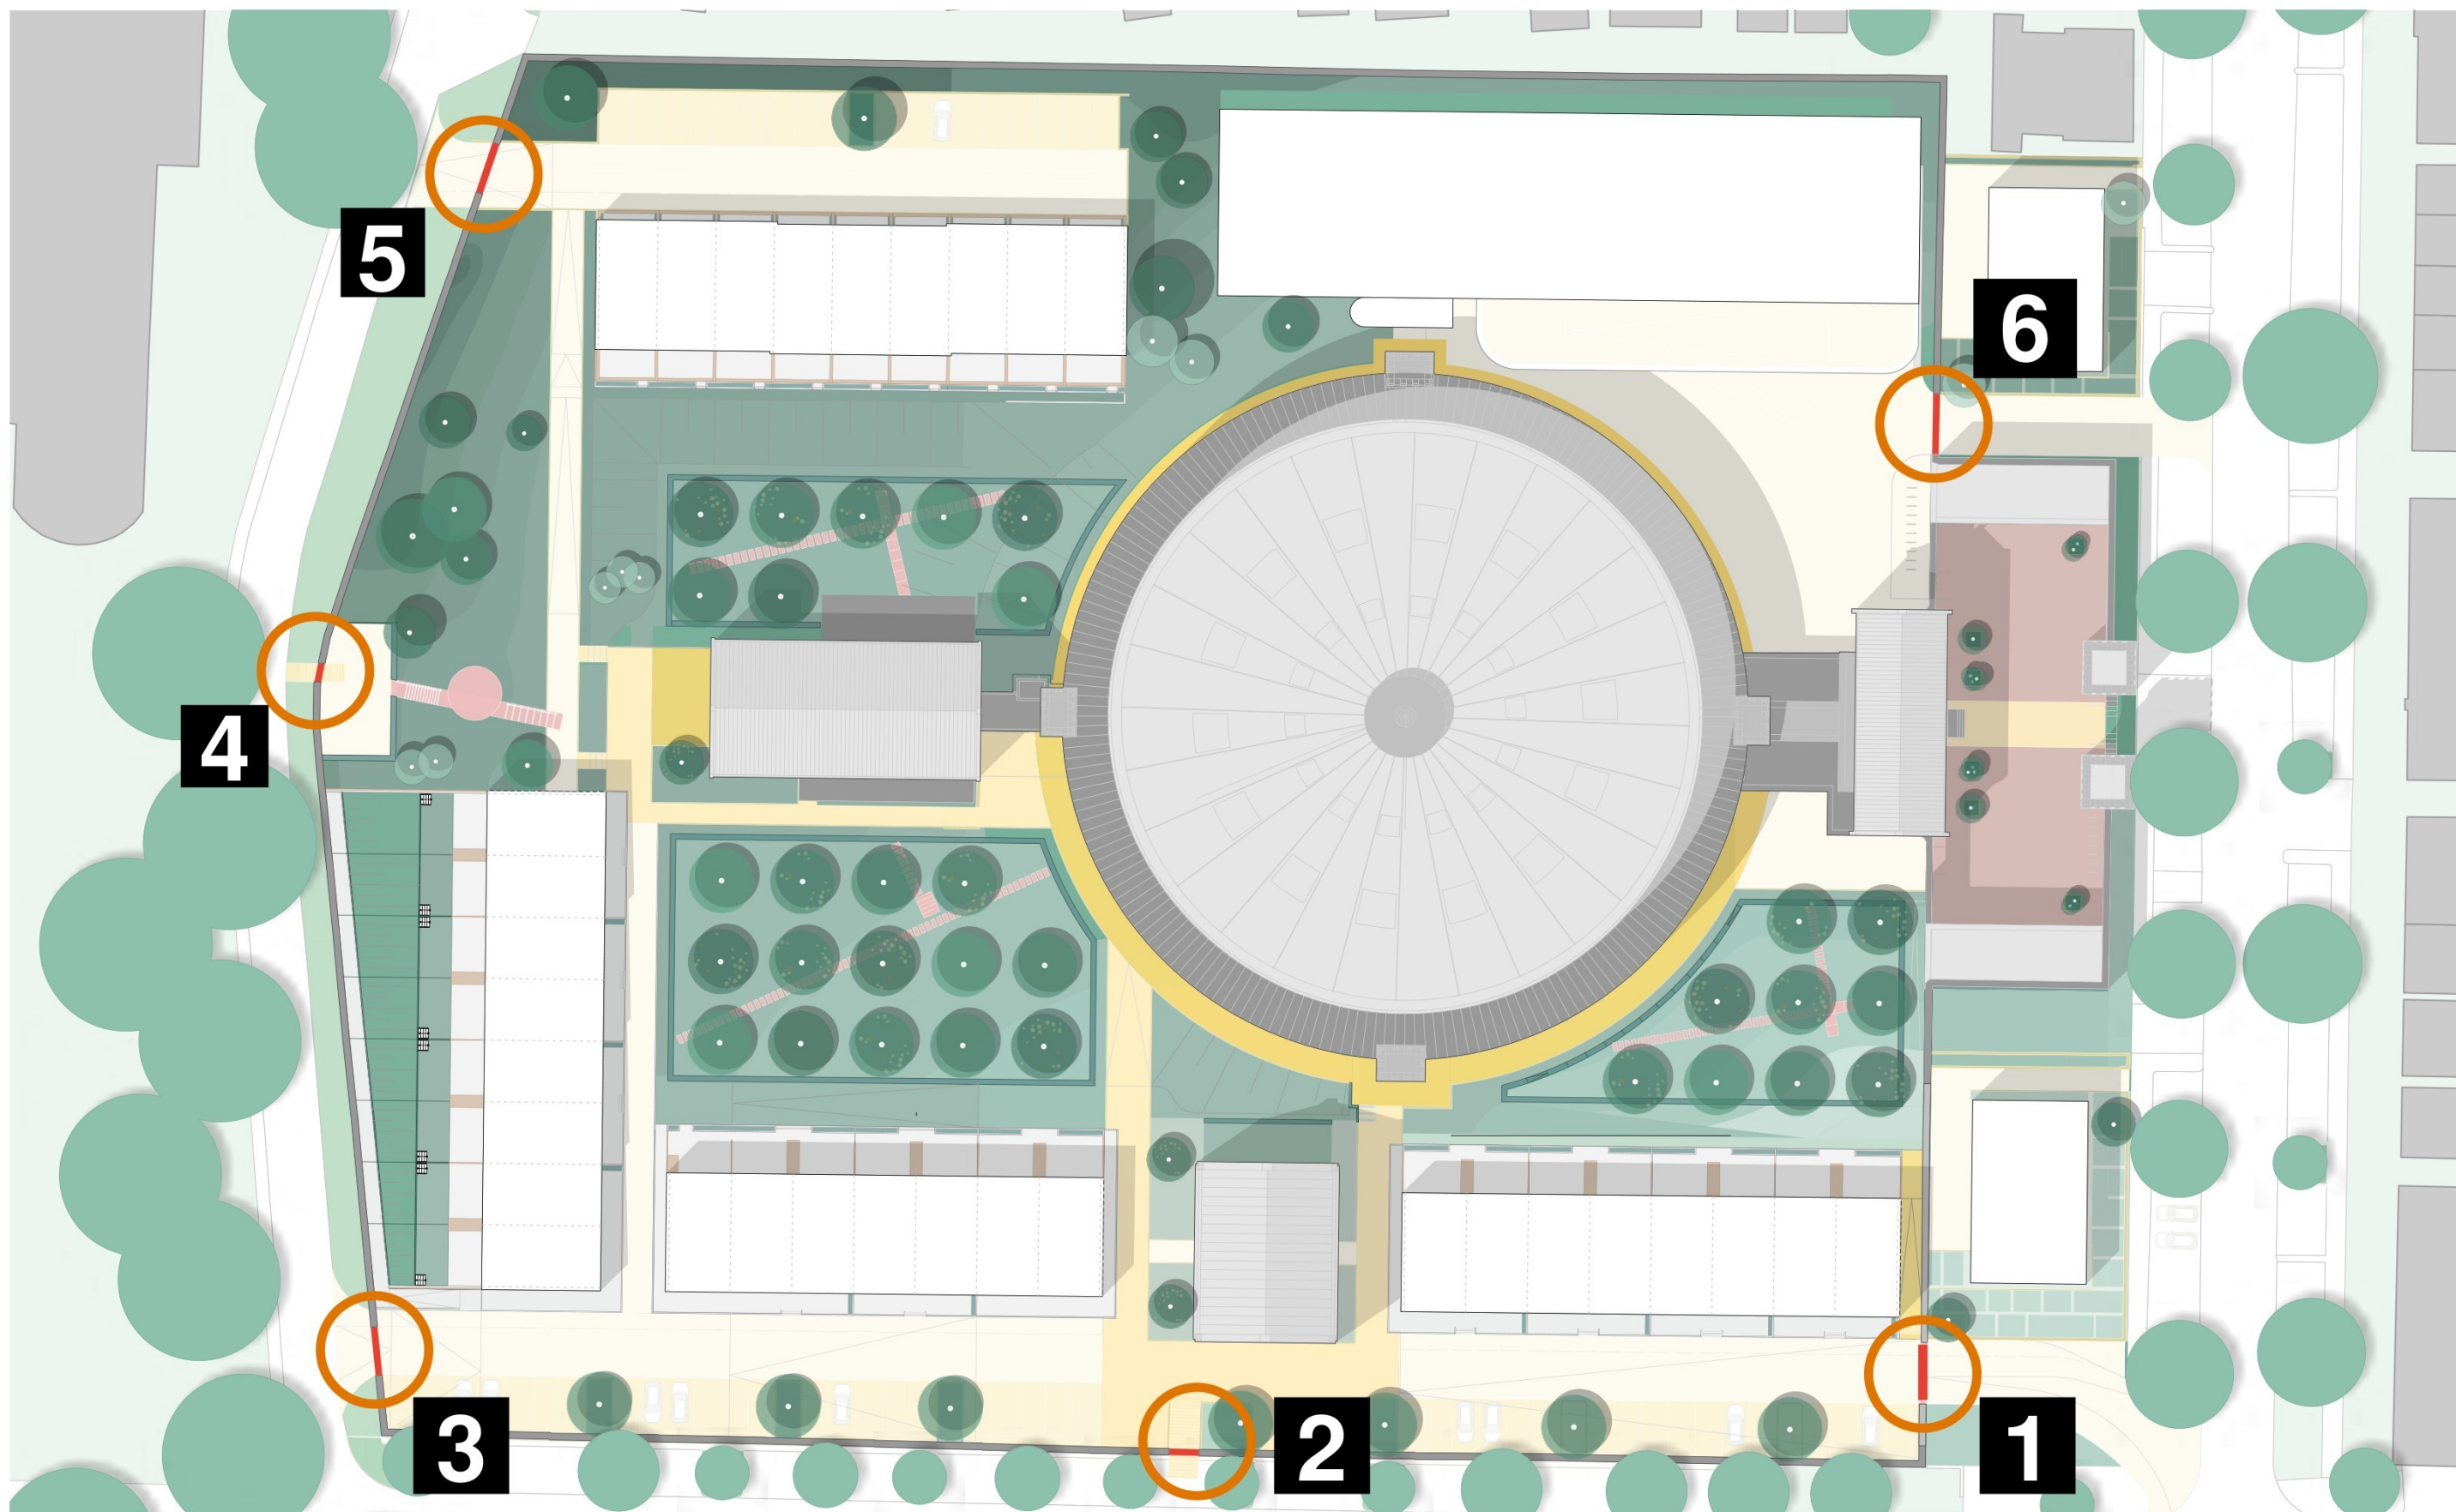
Doorbraken  
2,3,4,5 en 6

Wilhelminastraat  
doorbraak 1

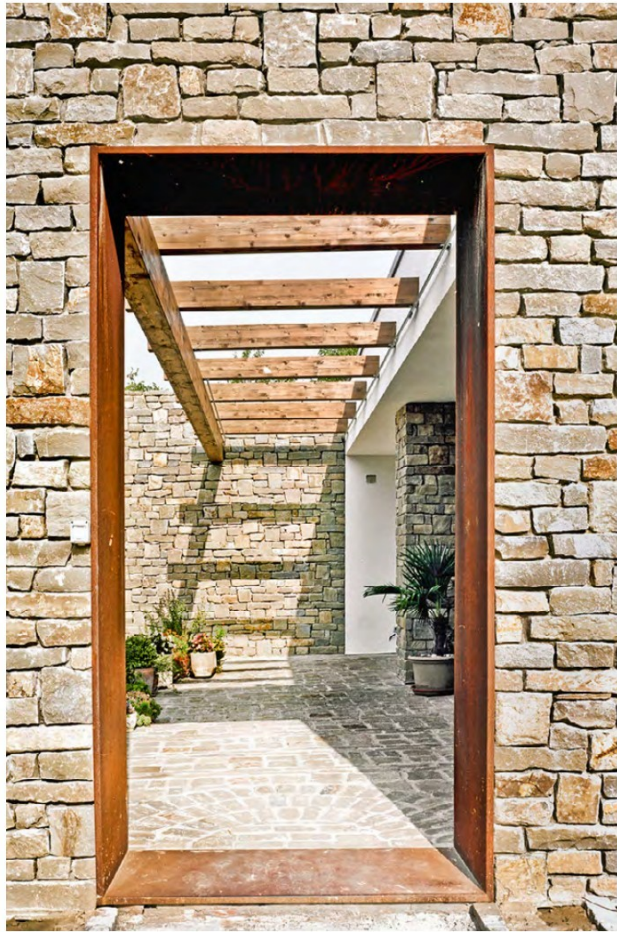
Cortenstaal dekt de snede af.

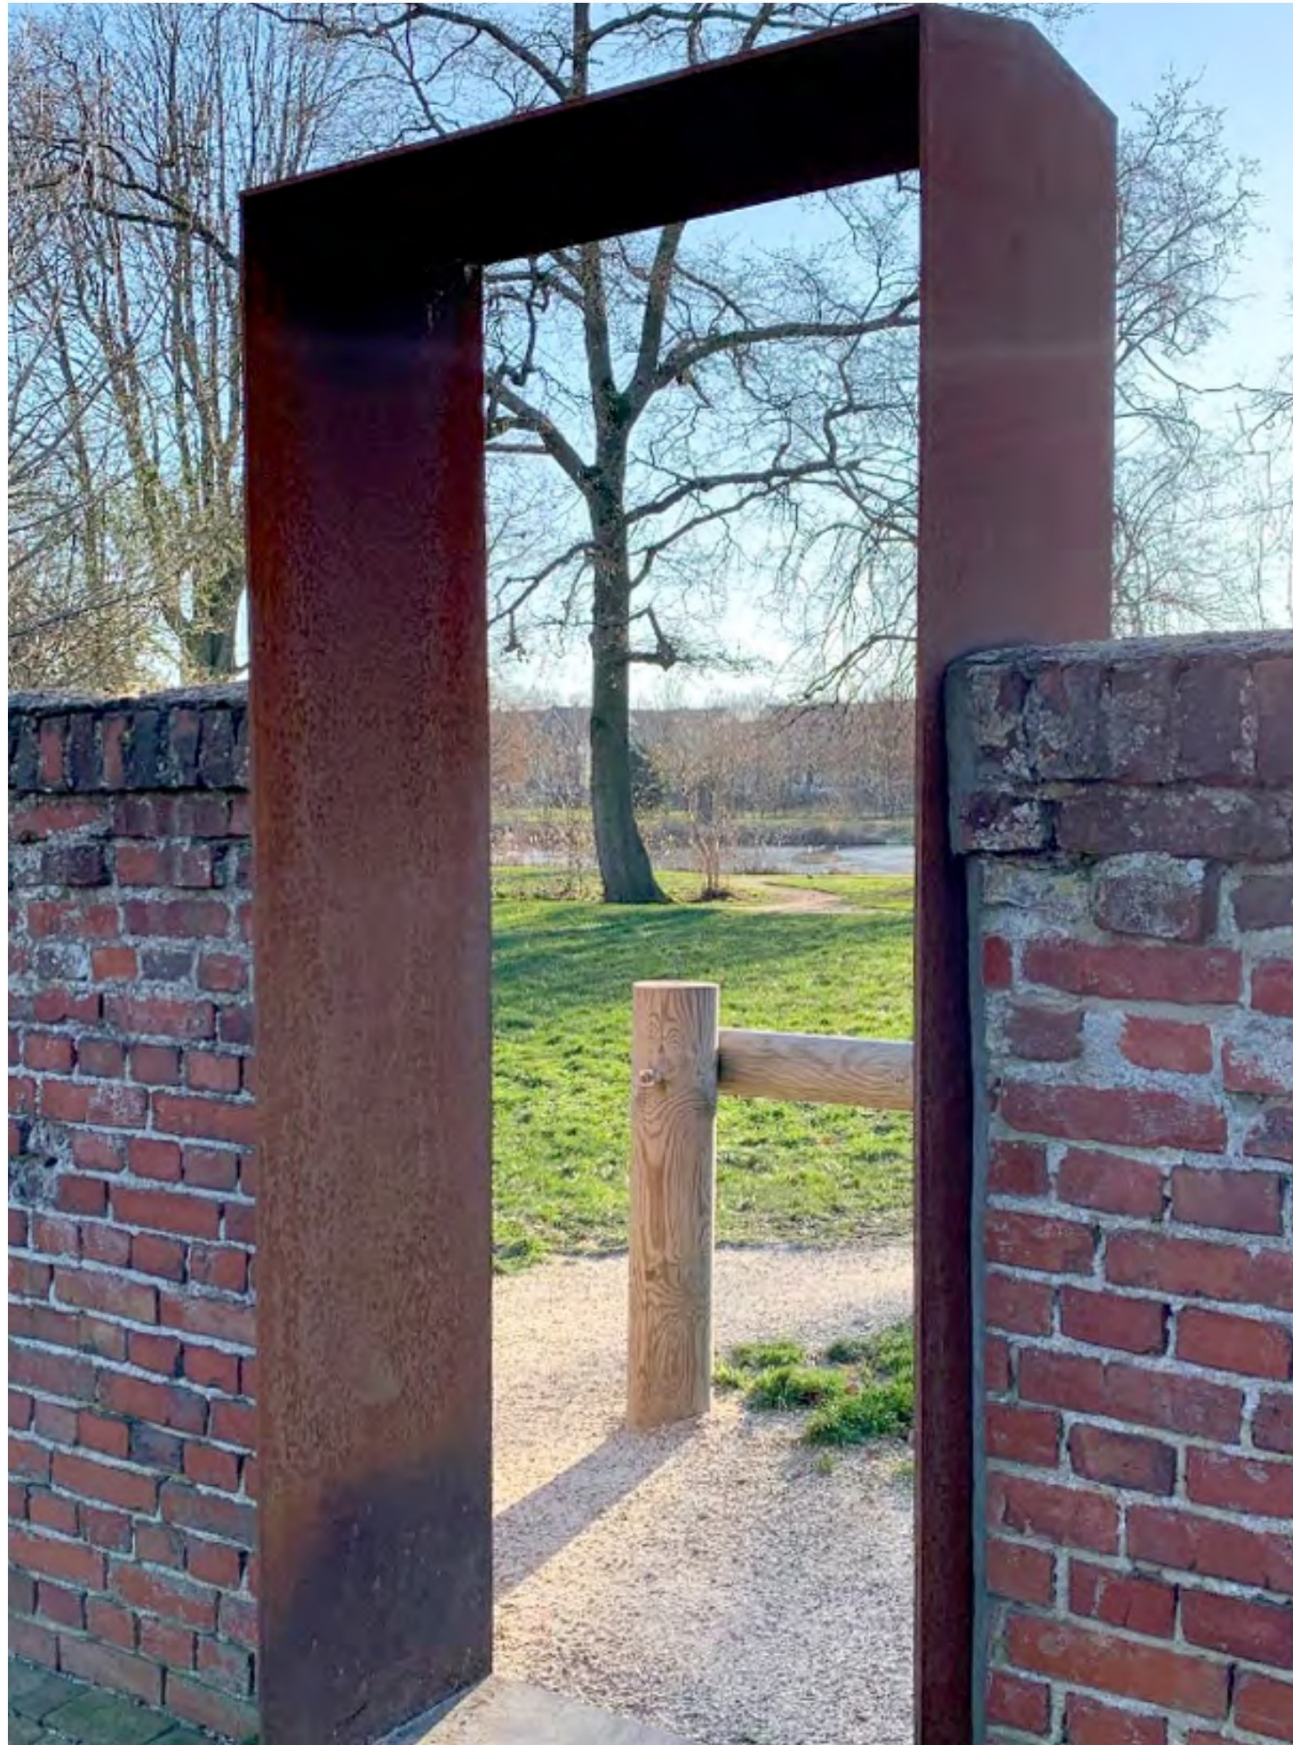
Het cortenstaal volgt de contour van de muur.

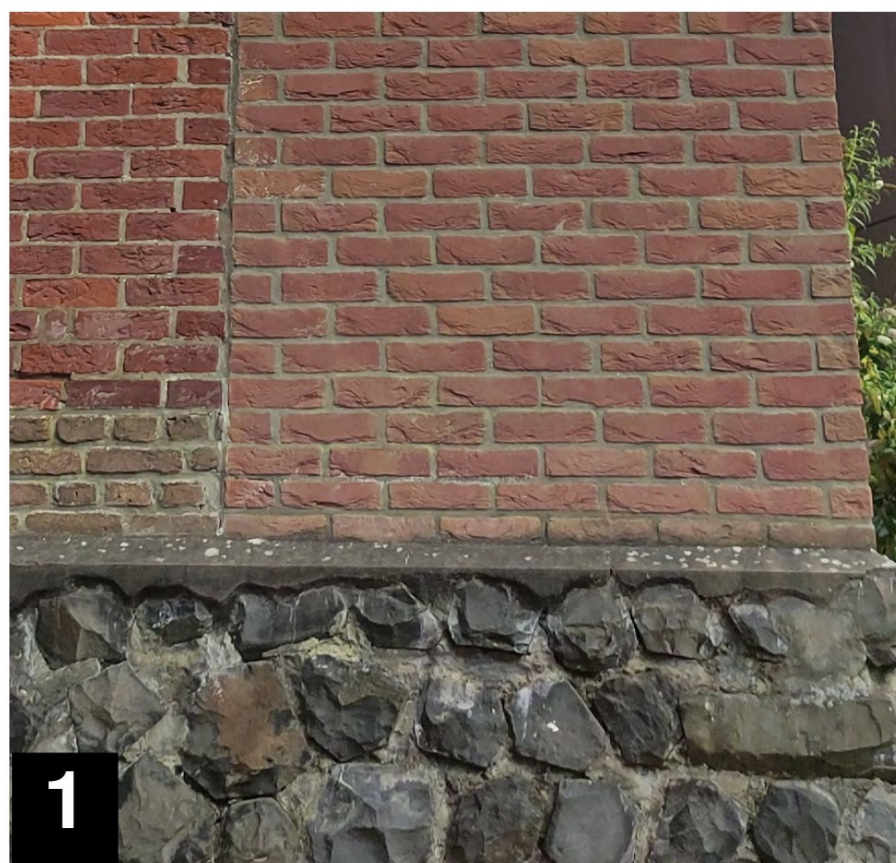
bestaande muur aan de zuidkant

bestaande muur aan de linkerkant

nieuwe invulling  
dik formaat baksteen in wildverband in twee kleuren:  
rood genuanceerd als basis  
en zwart t.p.v. de plint

bestaande muur aan de rechterkant

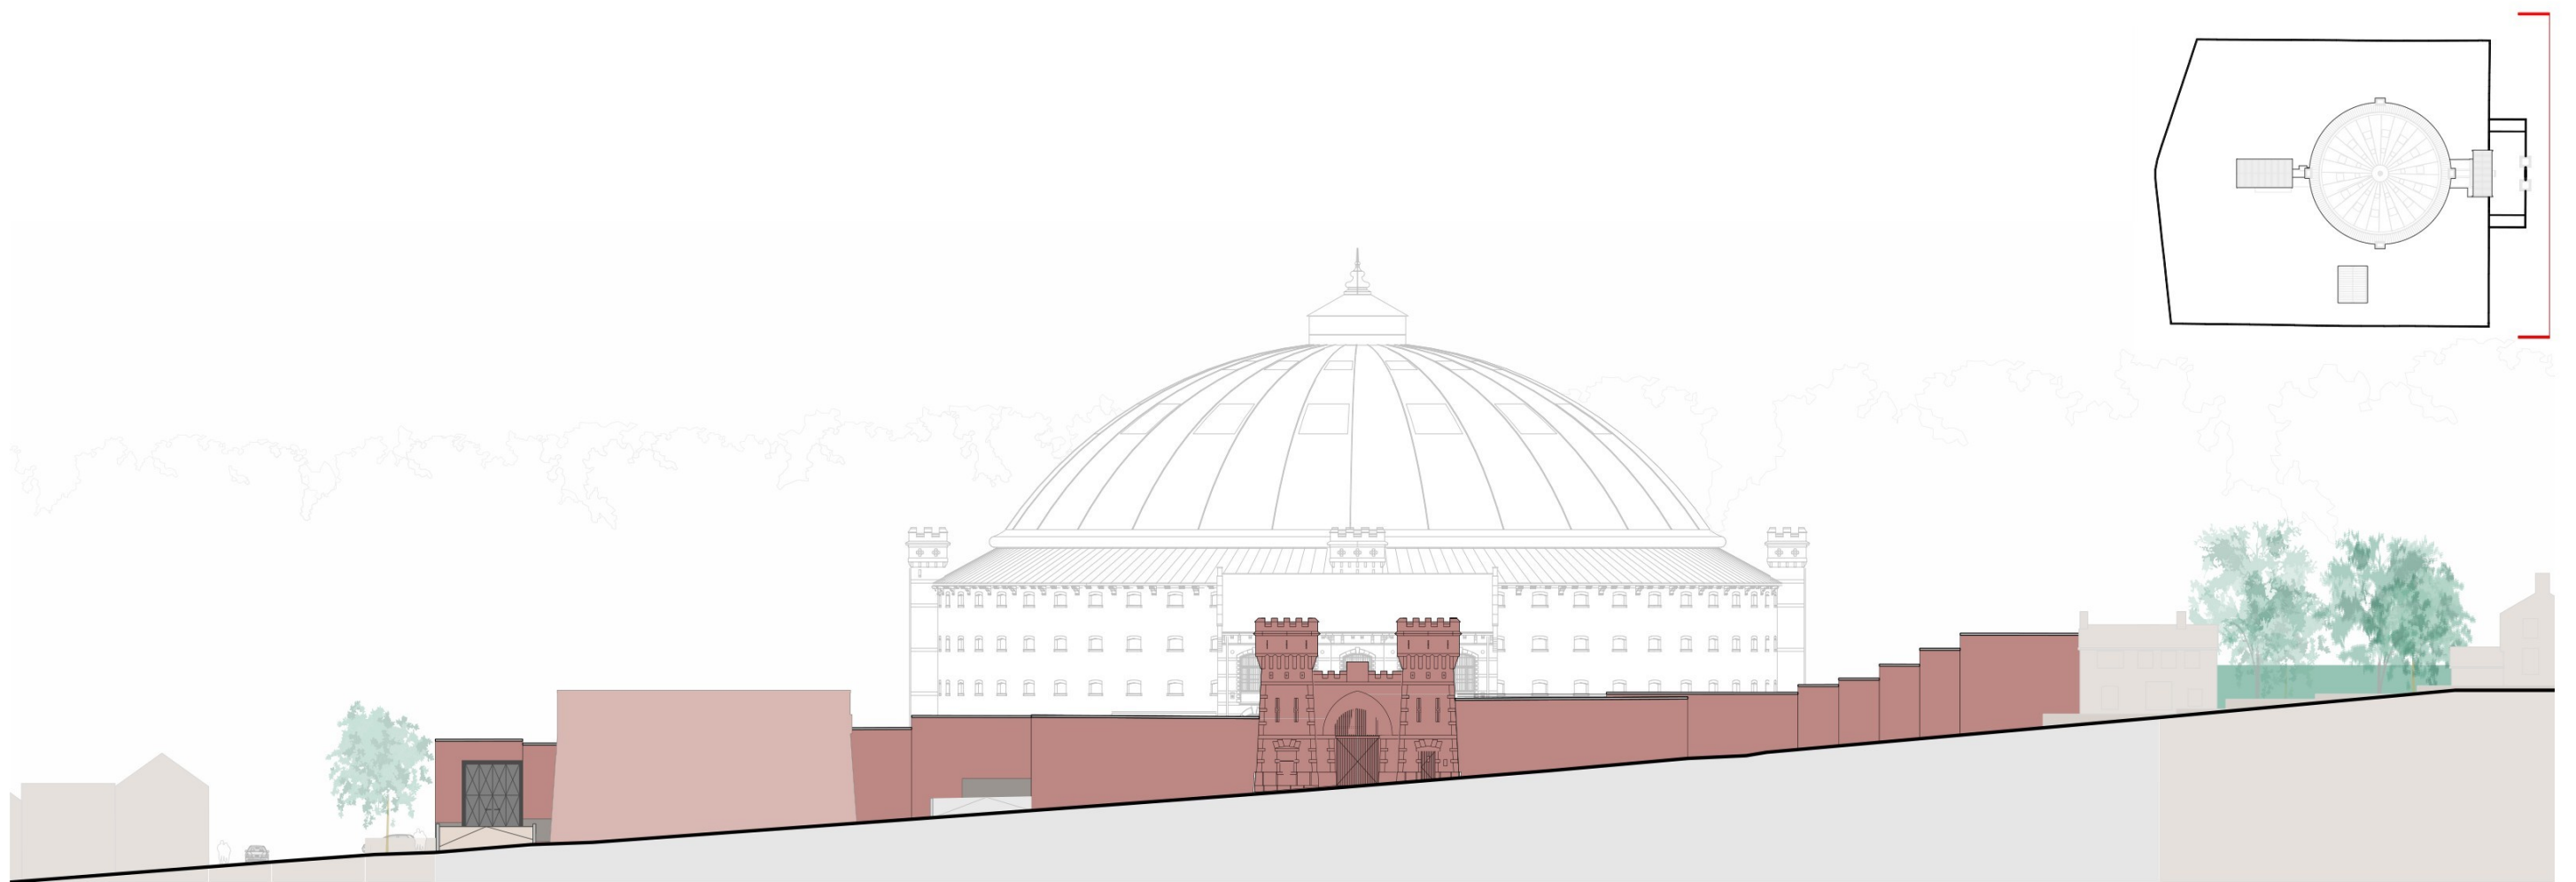
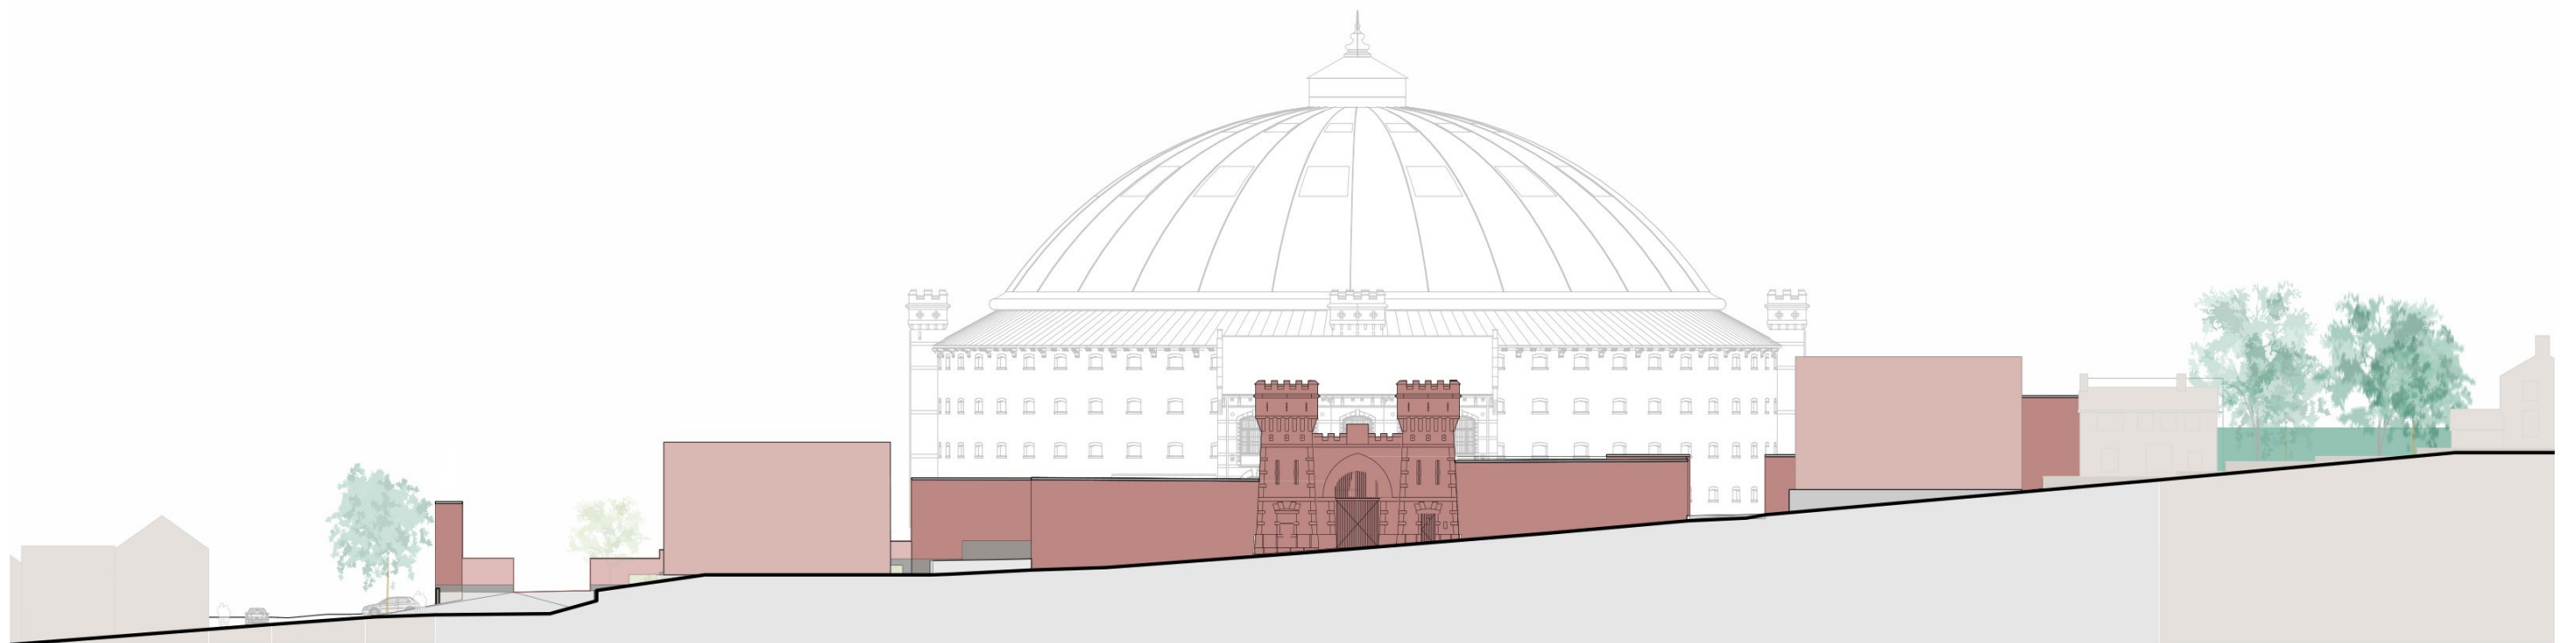
## Gevelaanzicht - Oostgevel

Gevelaanzicht bestaande

Gevelaanzicht nieuwe

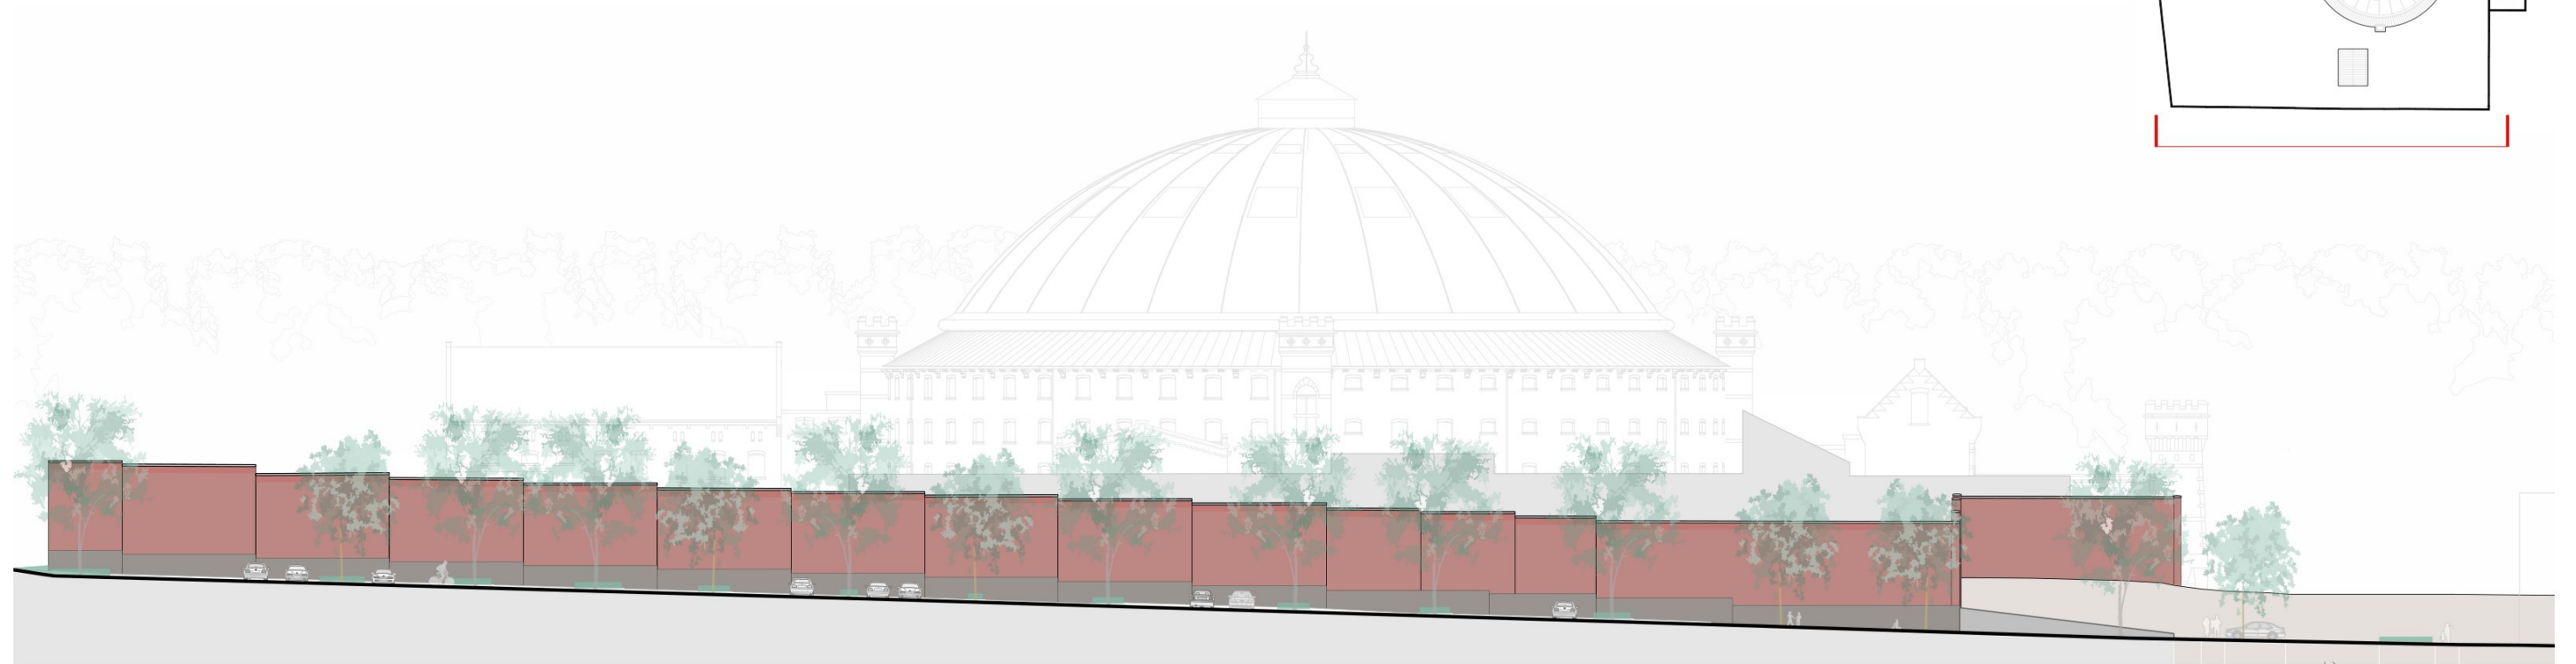
## Gevelaanzicht - Zuidgevel

Gevelaanzicht bestaande

Gevelaanzicht nieuwe

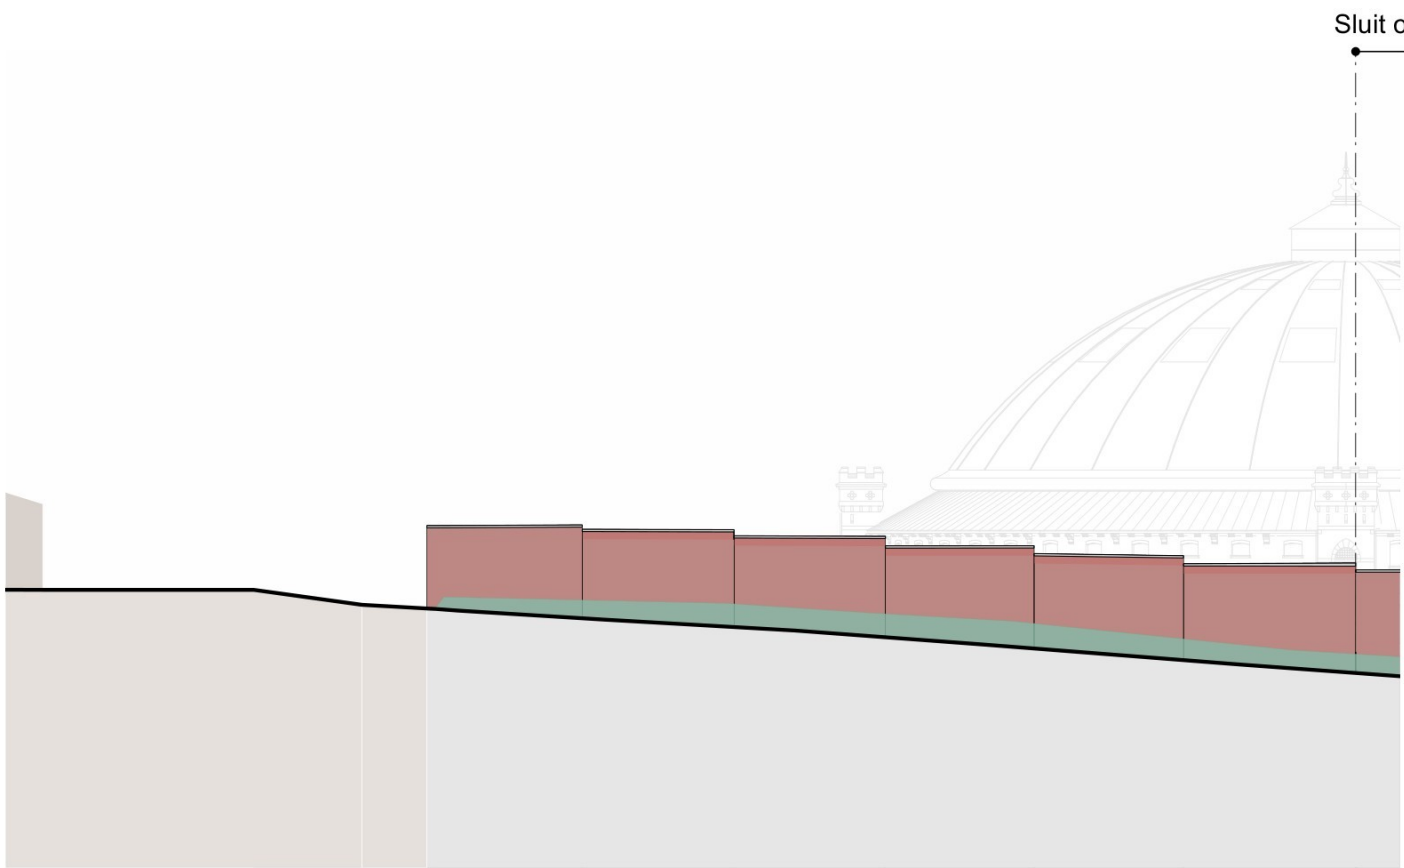
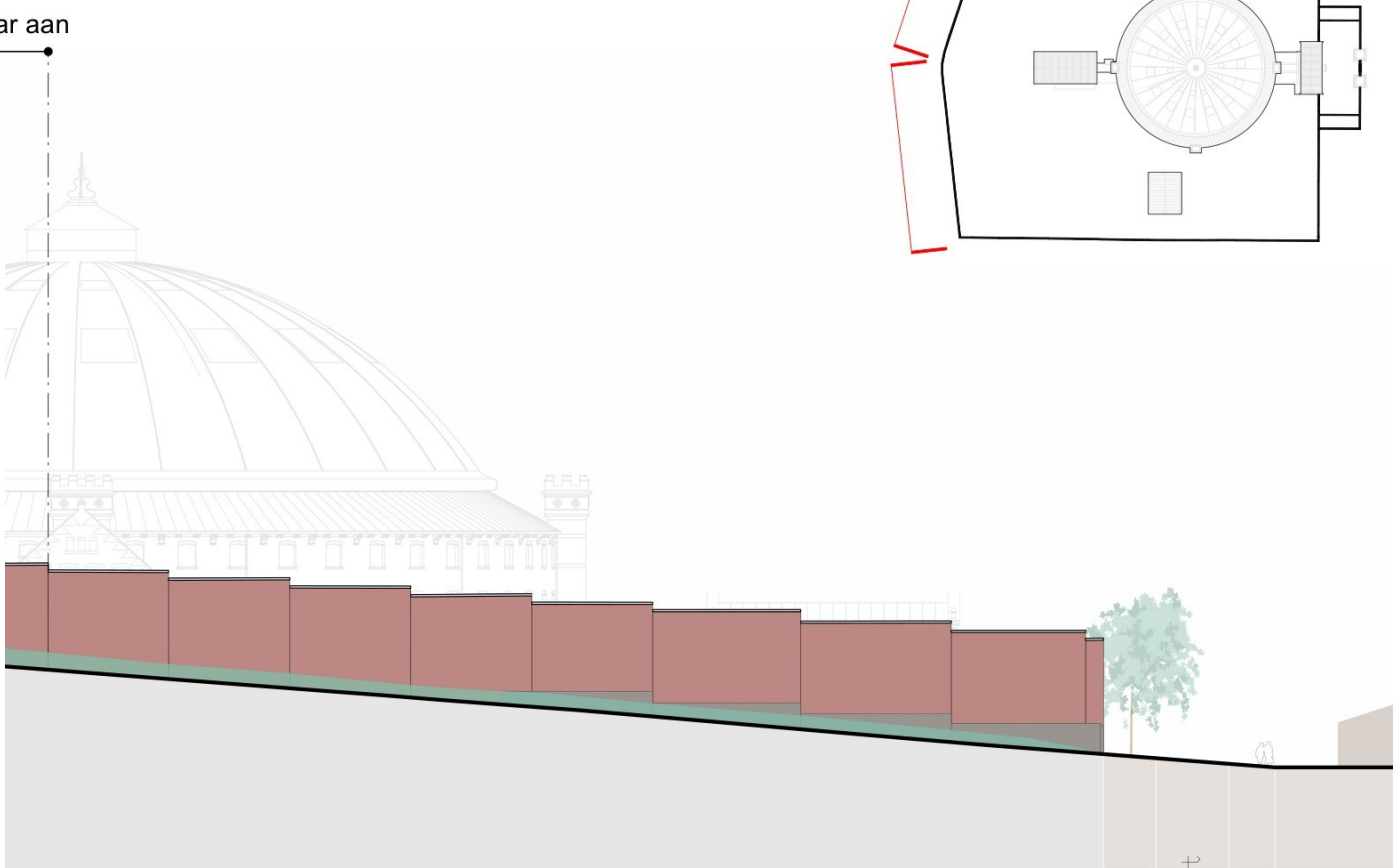
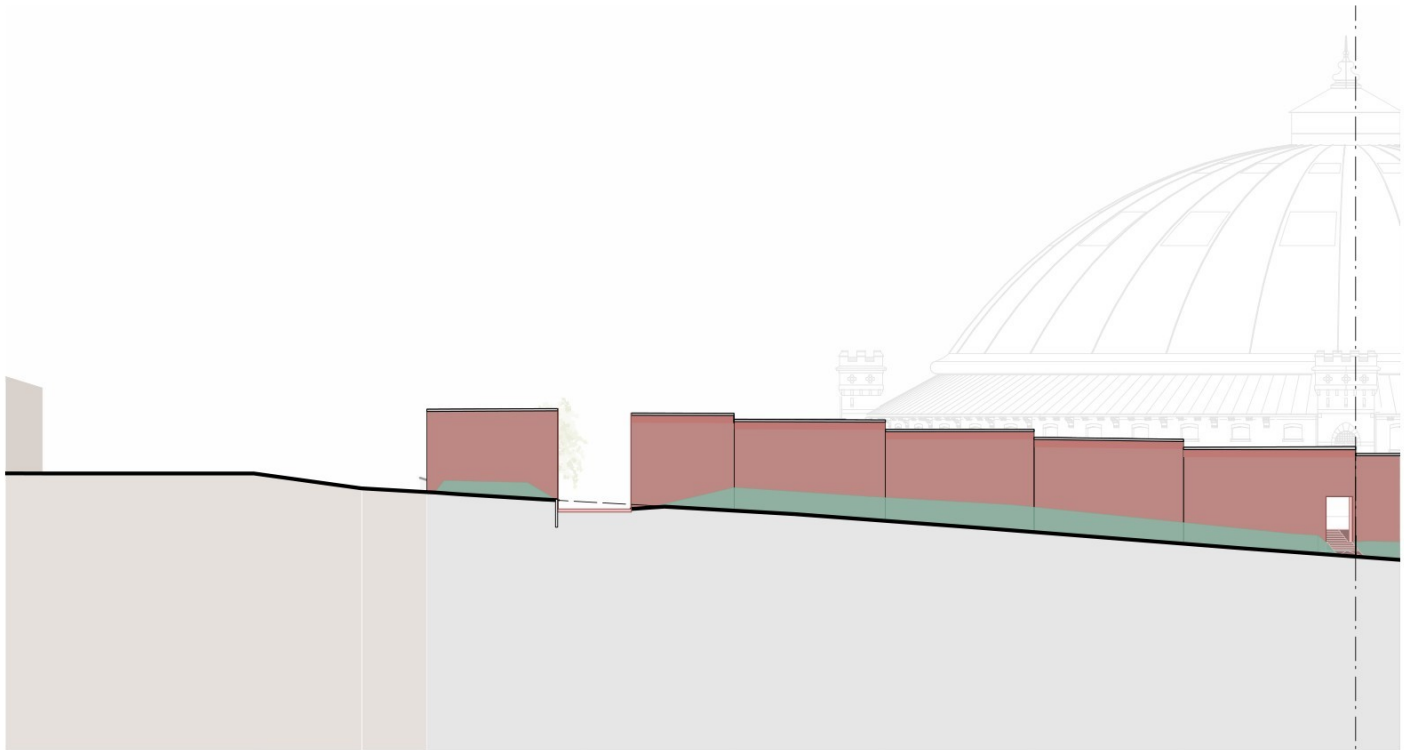
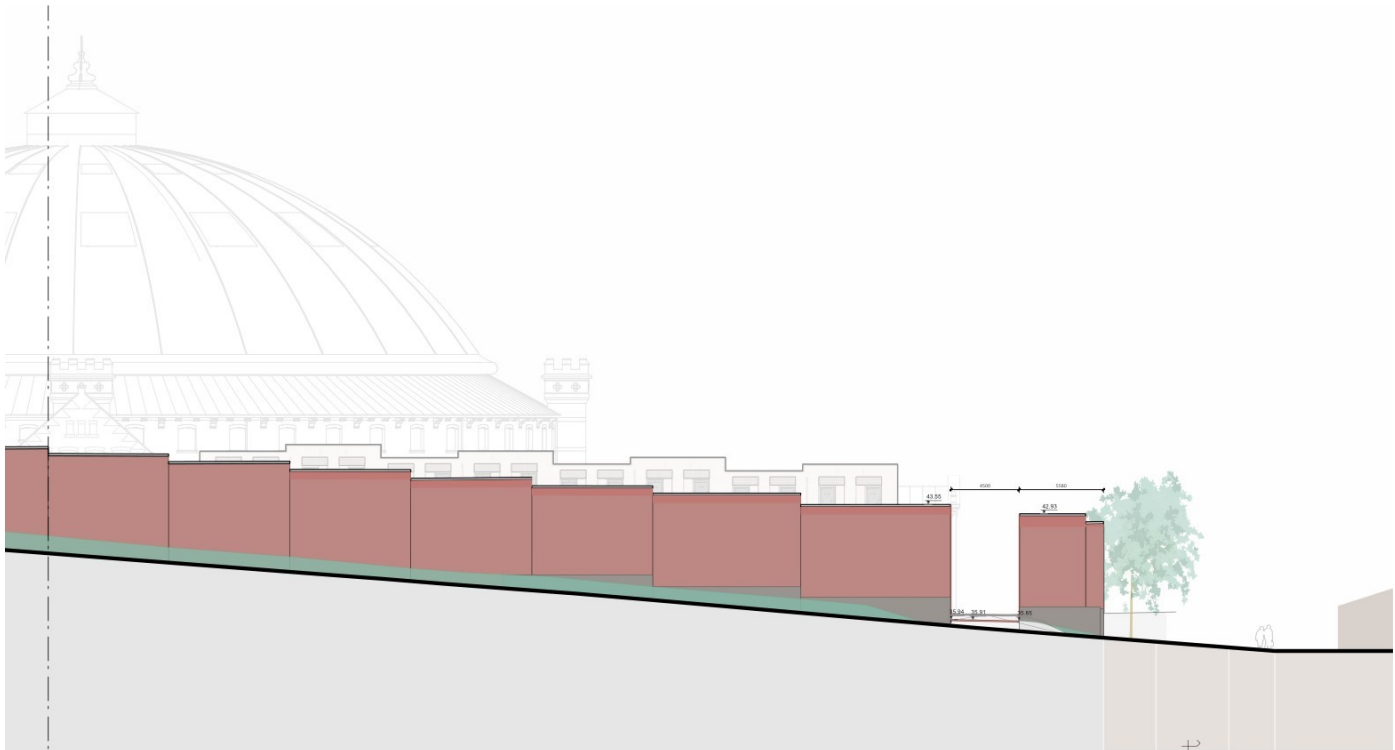
Gevelaanzicht - Westgevel

Sluit op elkaar aan

Gevelaanzicht bestaande

Gevelaanzicht nieuwe

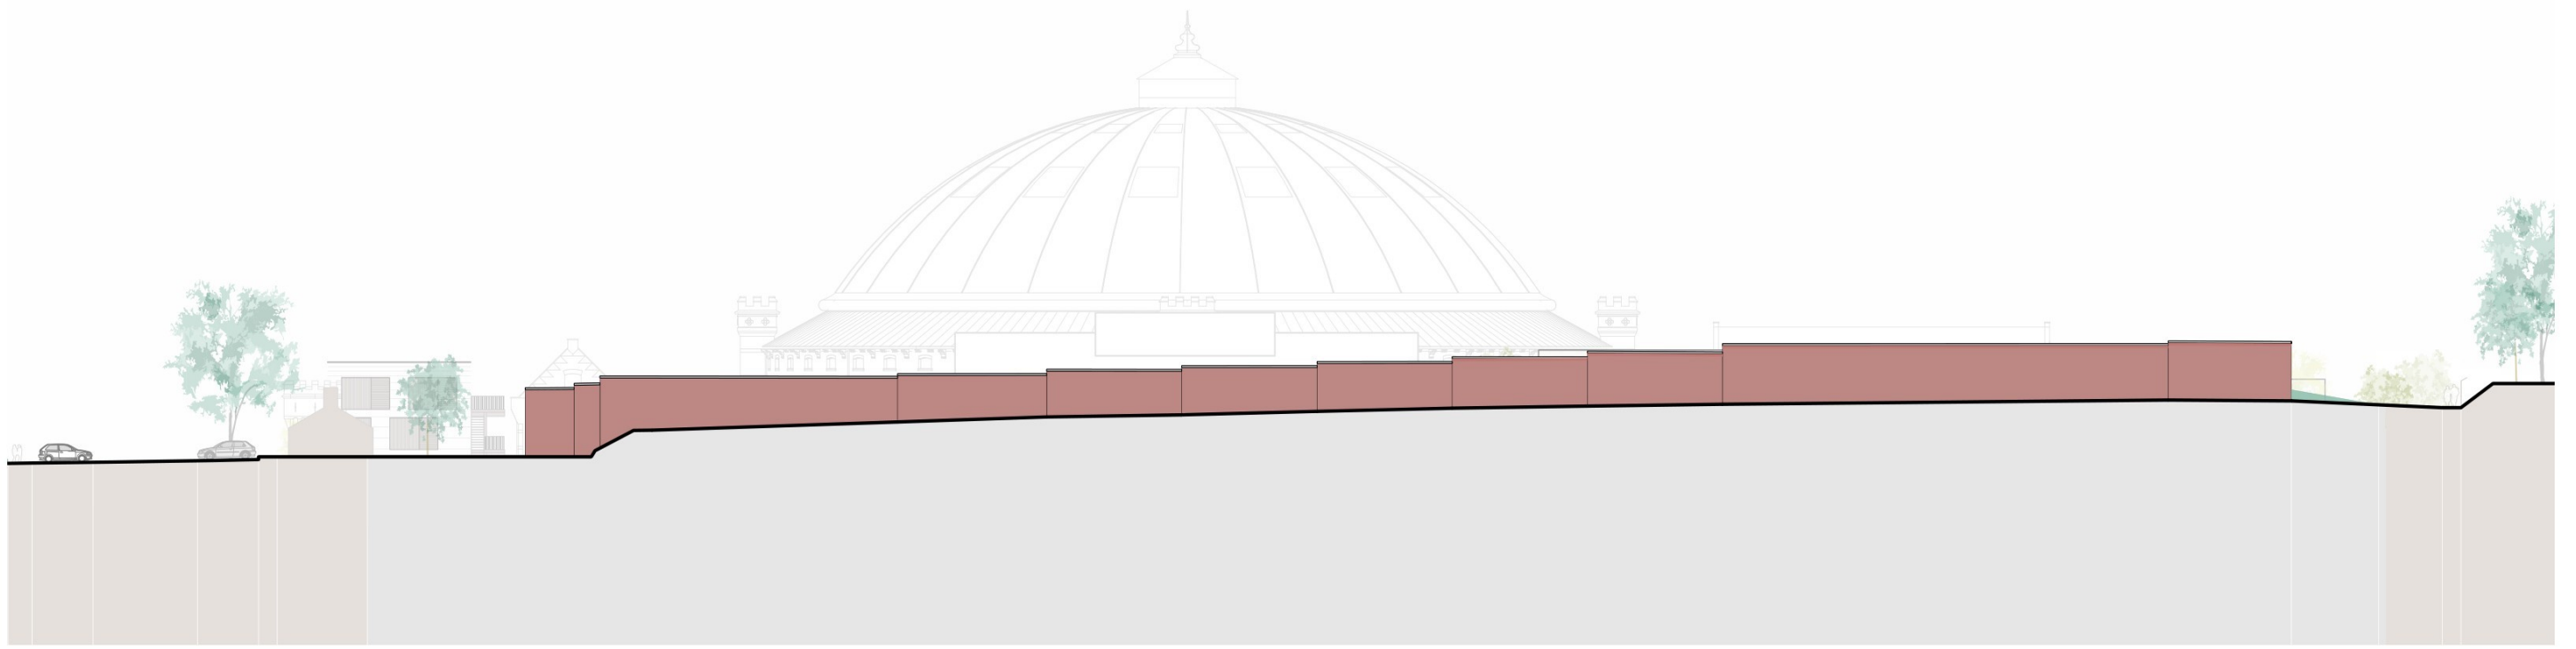
# Gevelaanzicht - Noordgevel

Gevelaanzicht bestaande

Gevelaanzicht nieuwe

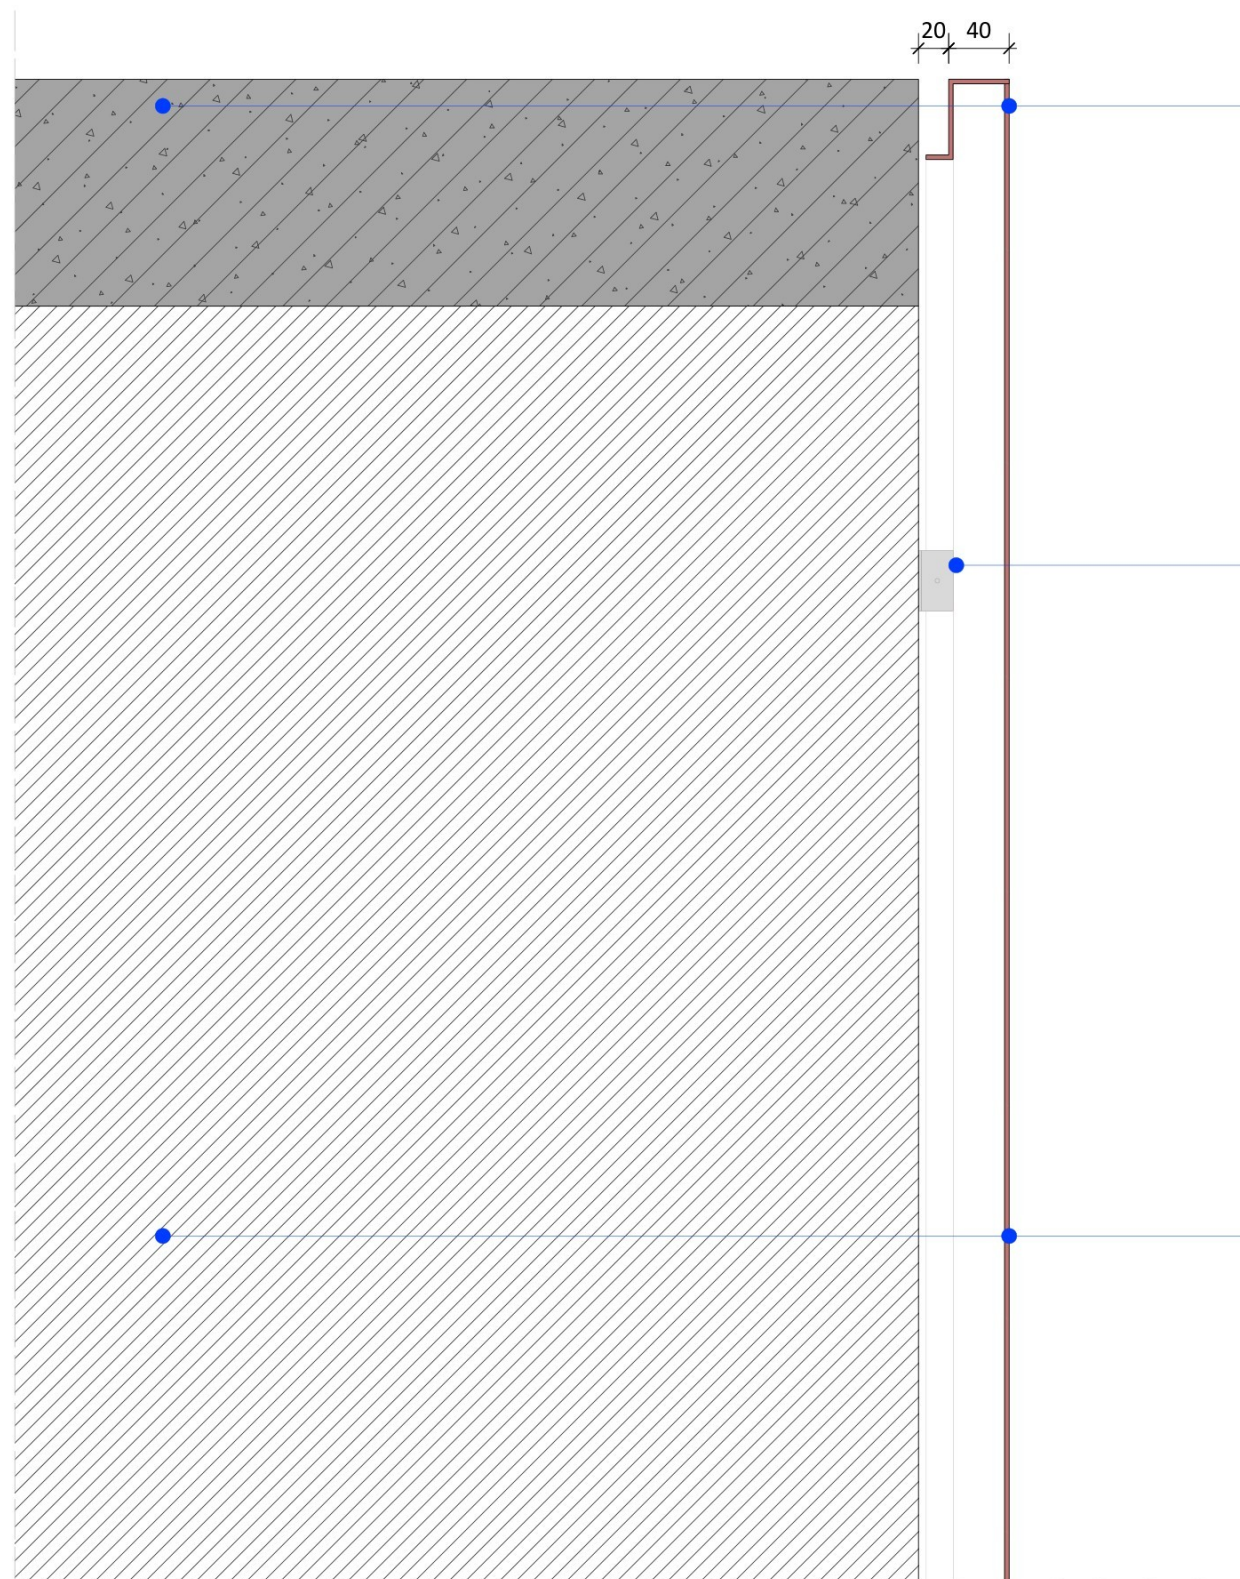
Detail 2- doorbraken 2, 3, 5 en 6

- bestaande beton afdekker
- cortenstaal plaat 3mm

hoekanker+schroeven

- bestaande ringmuur
- cortenstaal plaat 3mm

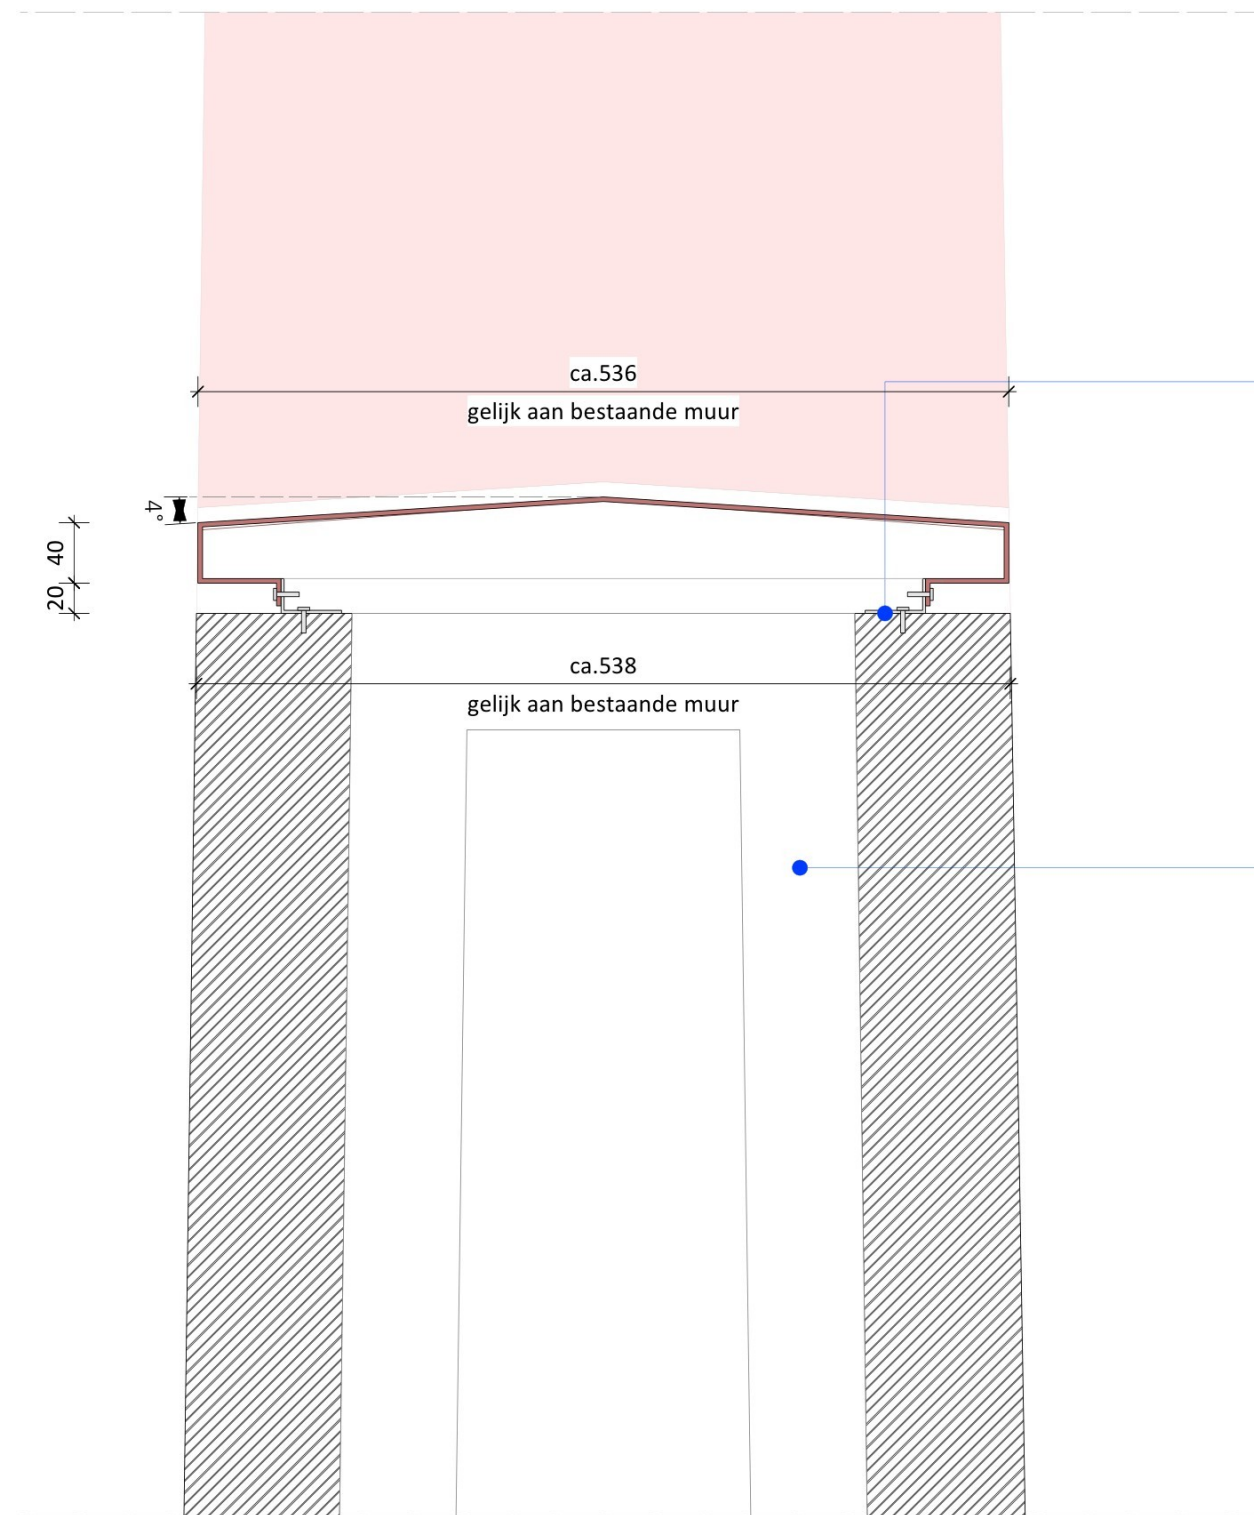
**Details 4** - Fragment opening Wilhelminastraat, doorbraak 1

- muurafdekker - cortenstaal plaat 3mm
- hoekanker+schroeven

- staal framex
- baksteen (vandersanden louise)
