## Activiteitenplan renovatie en verduurzaming 182 woningen complex 122 Barneveld

Vergunningaanvraag omgevingswet flora- en fauna-activiteit

Woningstichting Barneveld

| Projectcode | Datum | Status |
|---|---|---|
| 25-624 | 16 februari 2026 | Definitief |

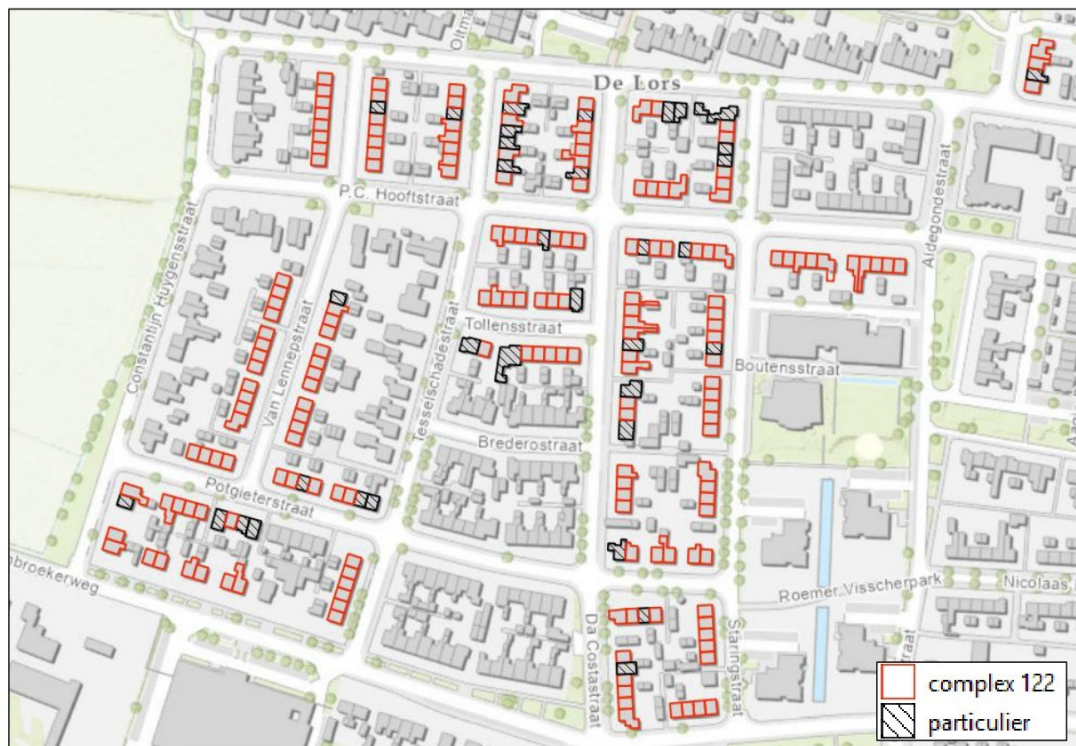
**Figuur 1.2.** Te renoveren woningen van complex 122: het projectgebied (rood omlijnd; 182 woningen) en woningen in particulier bezit (zwart omlijnd; 35 woningen) te Barneveld. Bron achtergrond: TopoRD/ESRI.

In een aantal woningblokken van wooncomplex 122 bevinden zich particuliere woningen. In totaal gaat het om 35 particuliere woningen, zie figuur 1.2. Mogelijk worden binnen woonblokken met bezit van de Woningstichting ook particuliere woningen meegenomen tijdens het renovatieproject. Daarom worden ook de particuliere woningen betrokken in dit activiteitenplan en de vergunning-aanvraag.

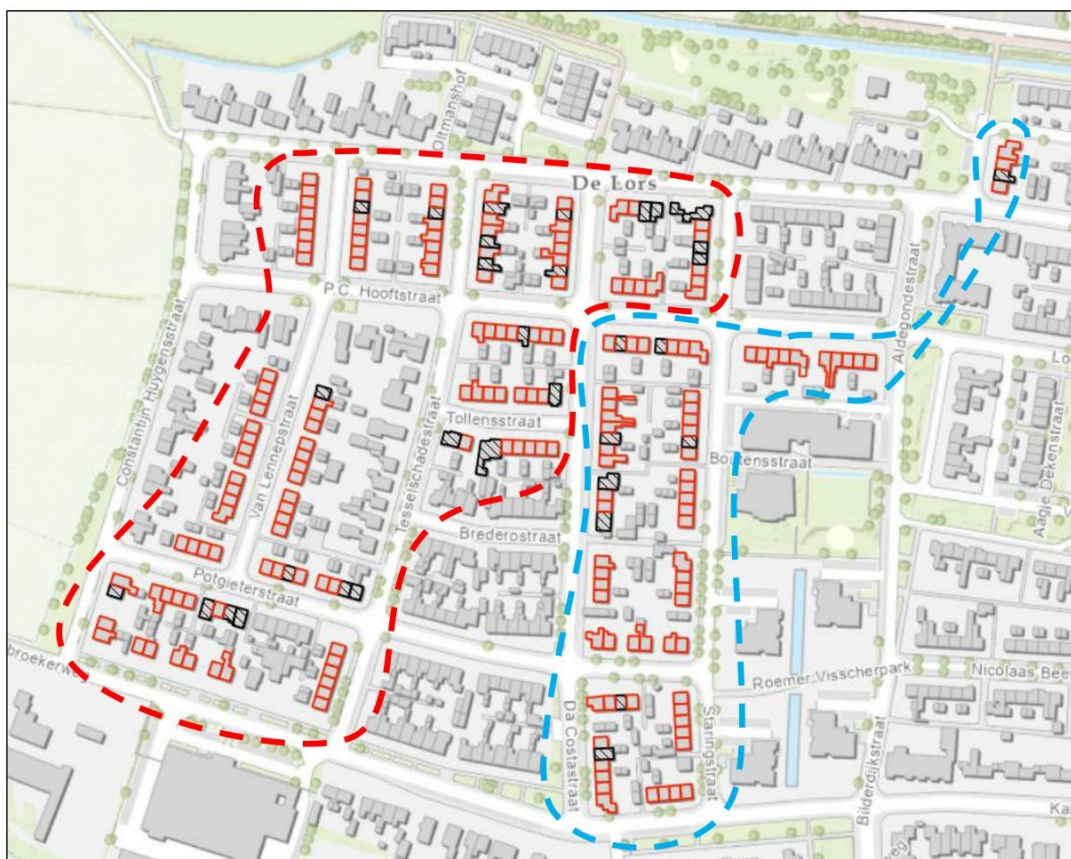
**Figuur 3.1** Deelgebieden tijdens het gierzwaluw- en vleermuisonderzoek: De Lors west (binnen rode stippellijn) en De Lors oost (binnen blauwe stippellijn). Bron achtergrond: ESRI.

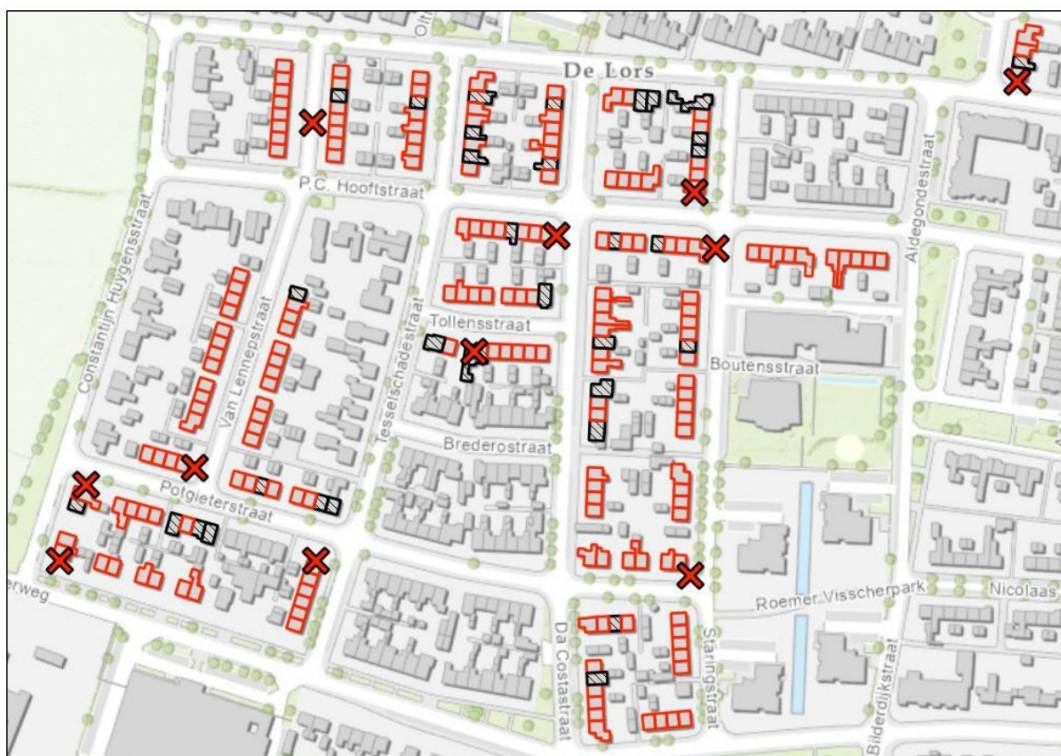
**Figuur 4.3** Locaties van baltsterritoria van gewone dwergvleermuis (rood kruis) in het projectgebied (rood en zwart omlinje woningen). Bron achtergrond: TopoRD/ESRI.

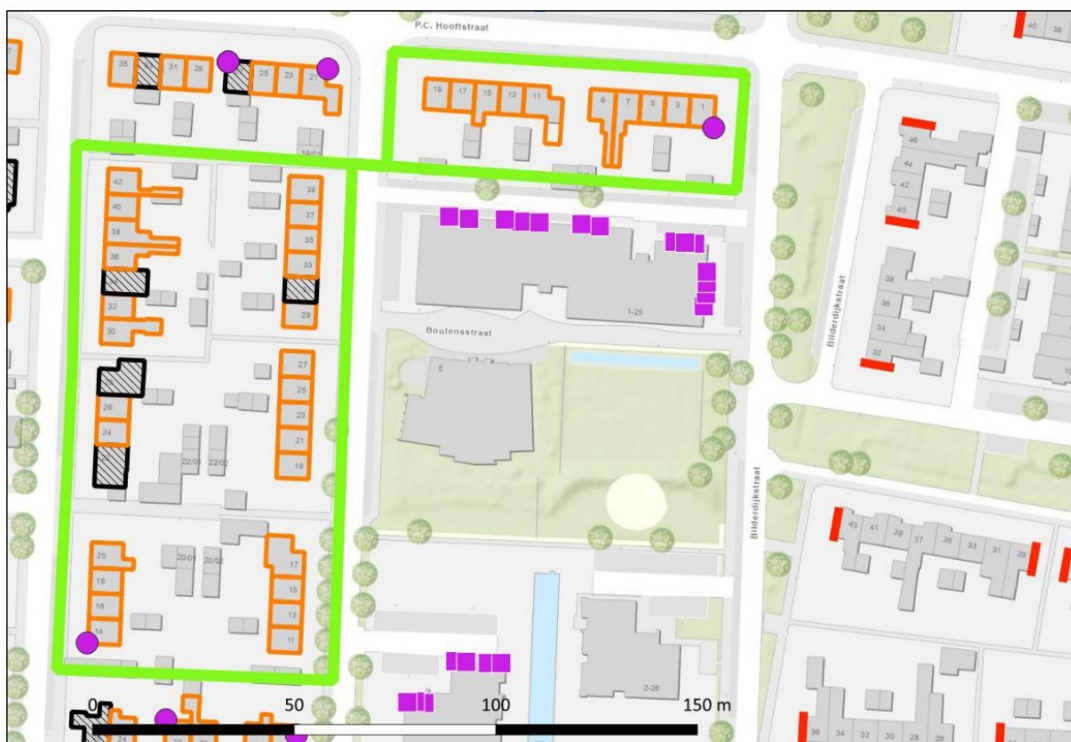
*Figuur 7.2 Locatie 21 tijdelijke gierzwaluwkasten (paars vierkant) in de omgeving van nestplaatsen van gierwaluw (paarse stip) in woningen die in fase 1 (groen omlijnd) worden gerenoveerd. Bron achtergrond: TopoRD/ESRI*

Deze kasten zijn per 1 september 2026 niet meer nodig als tijdelijk alternatief voor nestplaatsen in complex 104 en 190 omdat hier dan in alle kopgevels 6 permanente nestplaatsen zijn gerealiseerd (zie figuur 7.2 en vergunning zaaknummer 2024-004407). De tijdelijke kasten kunnen daarom worden ingezet als uitwijkmogelijkheid voor fase 1 van complex 122.

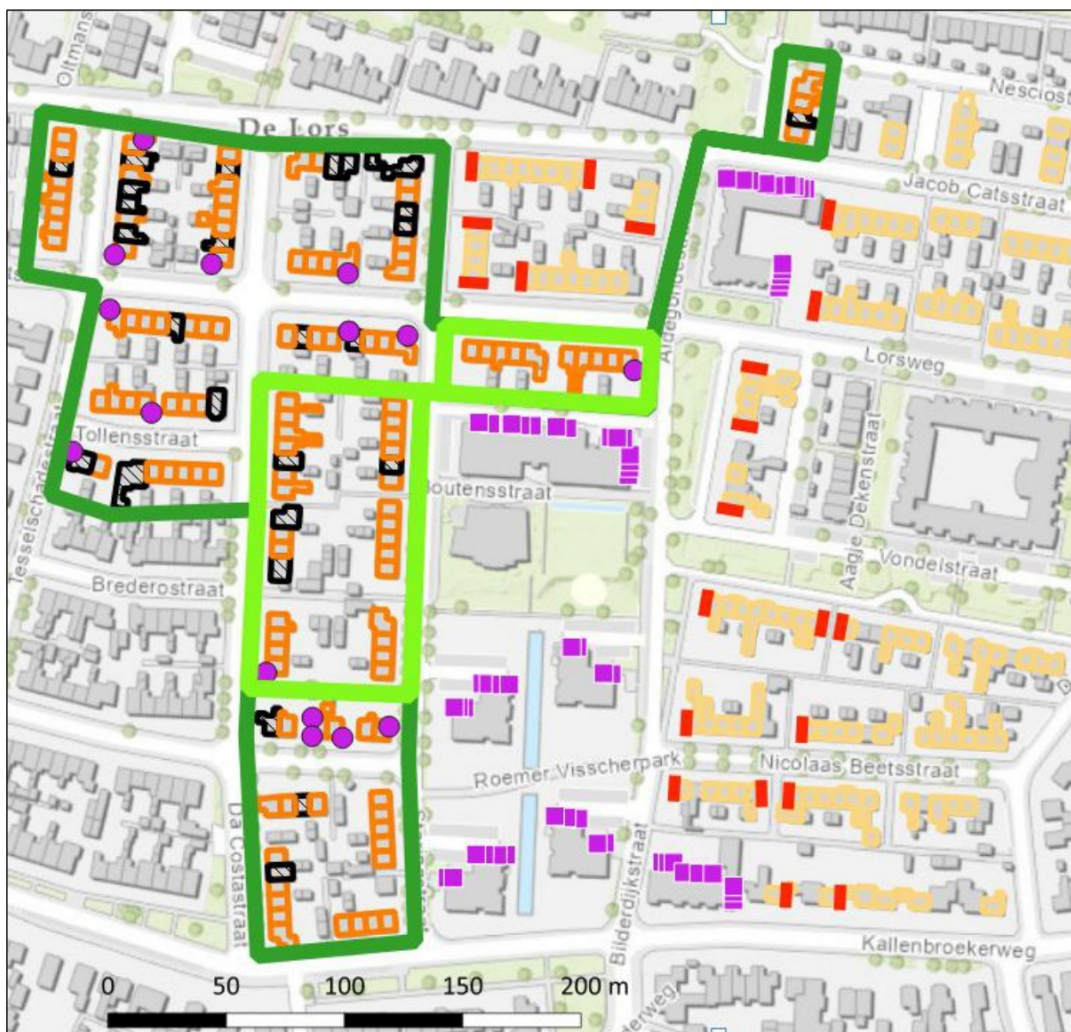
**Figuur 7.3** Locatie tijdelijke gierzwaluwkasten (paars vierkant) en permanente nestplaatsen in complex 104 en 190 (rode lijnen, 6 nestplaatsen per kopgevel) in de omgeving (<200 meter) van nestplaatsen van gierzwaluw (paarse stip) in woningen die in fase 2 (donkergroen omlijnd) worden gerenoveerd. Bron achtergrond: TopoRD/ESRI

<sup>2</sup> (in complex 104-190 waren volgens de richtlijnen 108 permanente nestplaatsen voor gierwaluw nodig maar er zijn hier 204 gerealiseerd omdat in 34 kopgevels 6 permanente nestplaatsen zijn aangebracht, zie vergunning 2024-004407).

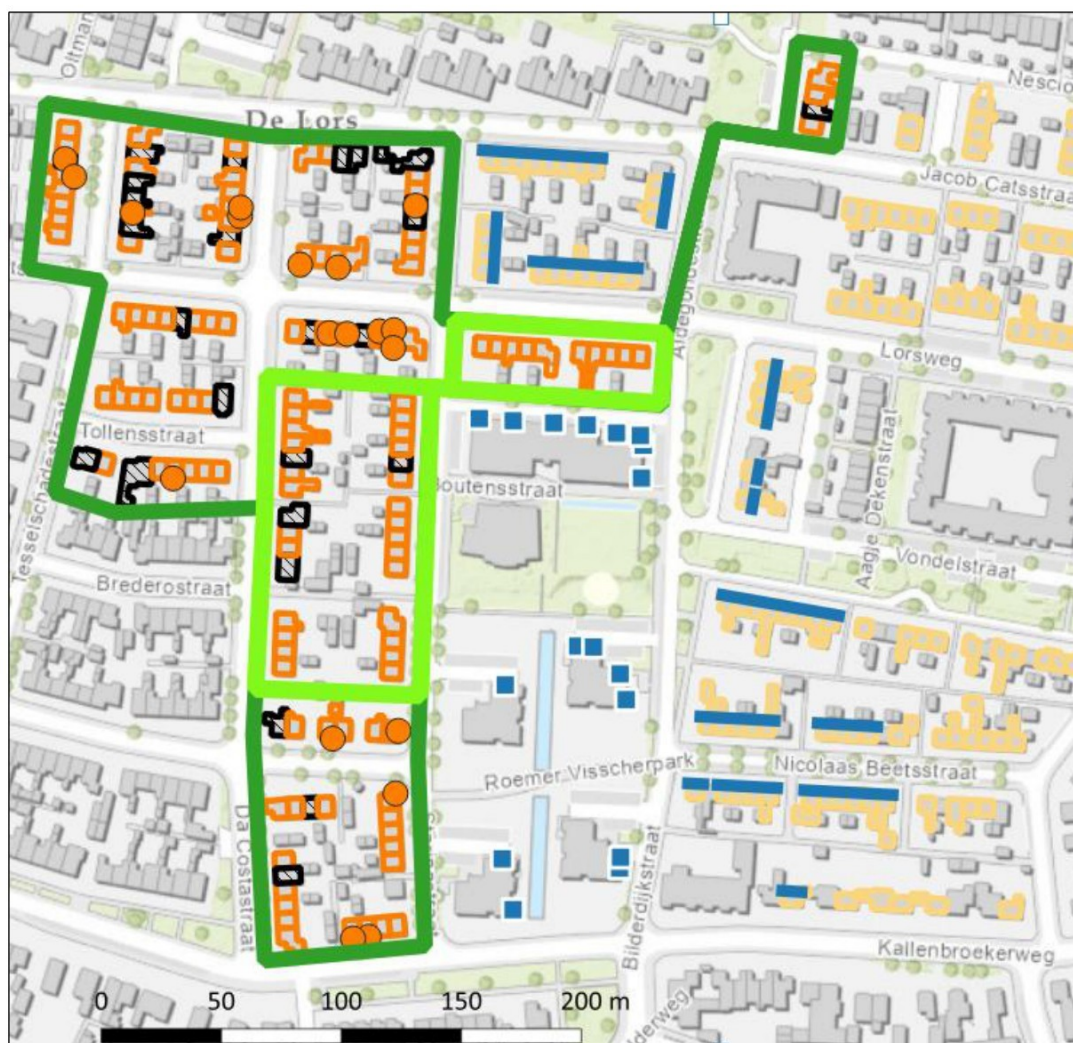
**Figuur 7.4** Locatie tijdelijke huismuskasten (blauw vierkant) en permanente nestplaatsen voor huismus in de dakvoet van woningen in complex 104 en 190 (blauwe lijnen) in de omgeving (<200 meter) van nestplaatsen van huismus (oranje stip) in woningen die in fase 2 (donkergroen omlijnd) worden gerenoveerd. Bron achtergrond: TopoRD/ESRI.

<sup>3</sup> In complex 104-190 waren volgens de richtlijnen 128 permanente nestplaatsen voor huismus nodig maar er zijn hier > 150 gerealiseerd omdat in 30 woonblokken minimaal 5 permanente nestplaatsen zijn aangebracht, zie vergunning 2024-004407.
