O B S De Wensvogel

Onderwerp: Bouwwerk - OBS De Wensvogel

Op 24 november 2025 hebben van de afdeling Risicobeheersing een hercontrole uitgevoerd naar aanleiding van de tekortkomingen, vermeld in mijn brief van maandag 6 oktober 2025 met kenmerk Z2025-00004575.

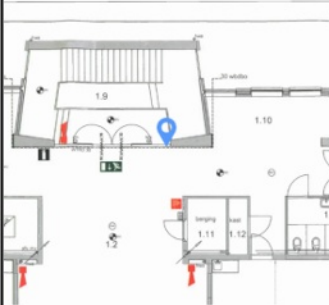
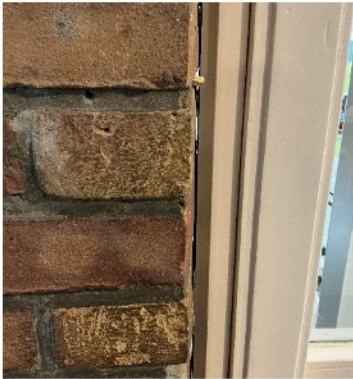
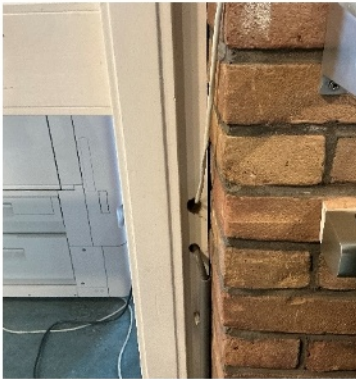
| 1 | Checklist item: | |
|---|---|--|
| Onderwerp: | De kwaliteit van de doorvoeringen in de brandwerende scheidingsconstructies zijn niet in overeenstemming met gebruiksmelding uitgevoerd. Dit betreft het kozijn op de eerste verdieping in het trappenhuis.<br>Artikel 6.4 Besluit bouwwerken leefomgeving | |

| 1 | Checklist item: | |
|---|---|--|
| Toelichting: | Het is noodzakelijk dat de doorvoeringen in de brandwerende scheidingsconstructies ten minste 30 minuten brandwerend worden afgewerkt. Geadviseerd wordt om alle doorvoeringen in brandwerende scheidingsconstructies in het bouwwerk op dit punt door een deskundige te (laten) controleren en zo nodig te herstellen. | |

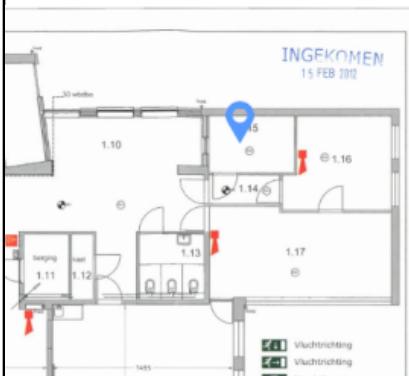
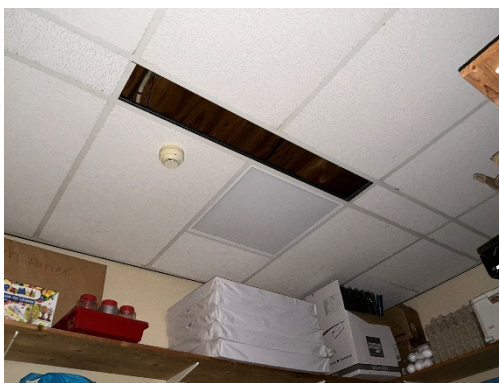
| Onderwerp: | <p>De brandmeld- en ontruimingsalarminstallatie functioneert niet goed, omdat een plafondplaat is verwijderd. Dit betreft de berging op de 1<sup>e</sup> verdieping (ruimte 1.15).</p> <p>Brandmeldinstallatie:<br/>Artikel 2.6, onder a en c, Besluit bouwwerken leefomgeving<br/>Artikel 6.32, tweede lid, Besluit bouwwerken leefomgeving<br/>Ontruimingsalarminstallatie:<br/>Artikel 2.6, onder a en c, Besluit bouwwerken leefomgeving<br/>Artikel 6.33, tweede lid, Besluit bouwwerken leefomgeving</p> | |

| Toelichting: | <p>Het is noodzakelijk dat de plafondplaat terug geplaatst wordt zodat de brandmeld- en ontruimingsalarminstallatie functioneert in overeenstemming met de op die installatie van toepassing zijnde regels.</p> | |

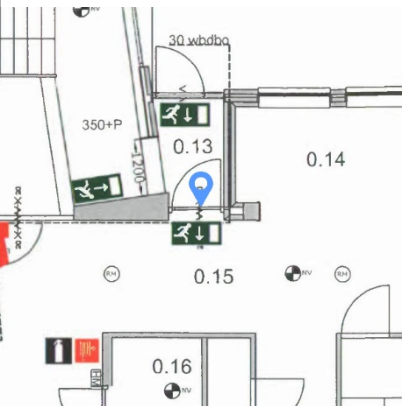
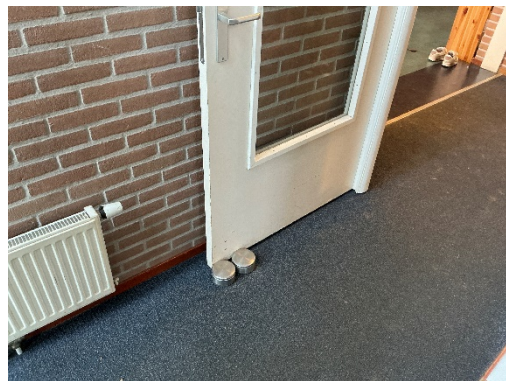
| Onderwerp: | De deur gelegen in de rook- en of brandwerende mag niet in geopende stand worden vastgezet tenzij de deur bij brand en bij rook door brand automatisch wordt losgelaten. Dit betreft de deur in het halletje naast het grote trappenhuis op de begane grond.<br>Artikel 6.13, Besluit bouwwerken leefomgeving | |

| Toelichting: | Het is noodzakelijk dat de deurstoppers direct wordt verwijderd en dat deze niet meer mogen worden teruggeplaatst. <i>Met de eerste controle zijn deze direct verwijderd, echter zijn de deurstoppers nu weer terug geplaatst, deze moeten ten alle tijden verwijderd blijven.</i> | |

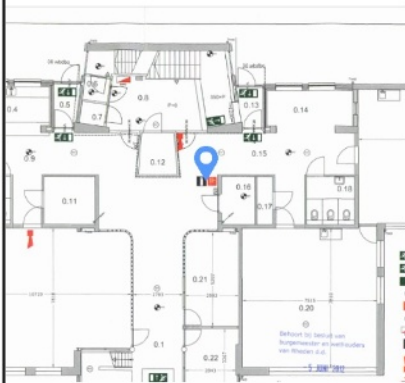
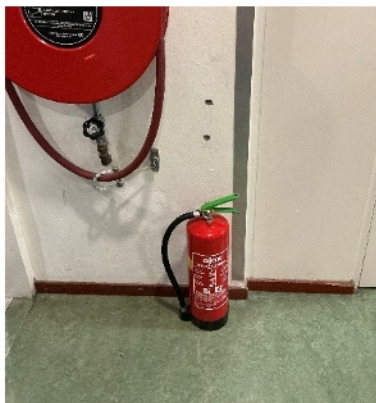
| 4 | Checklist item: | |

| Onderwerp: | Een blusmiddel hangt niet op een vaste plaats zodat deze voor onmiddellijk gebruik beschikbaar is. Dit betreft de blusser in de hal op de begane grond.<br>Artikel 6.4, Besluit bouwwerken leefomgeving | |

| Toelichting: | Het is noodzakelijk dat het blusmiddel opgehangen wordt zodat deze voor onmiddellijk gebruik beschikbaar is. | |
