# Rapport activiteitenplan

Kreelseweg 94, Ede

Datum: 11-06-2026

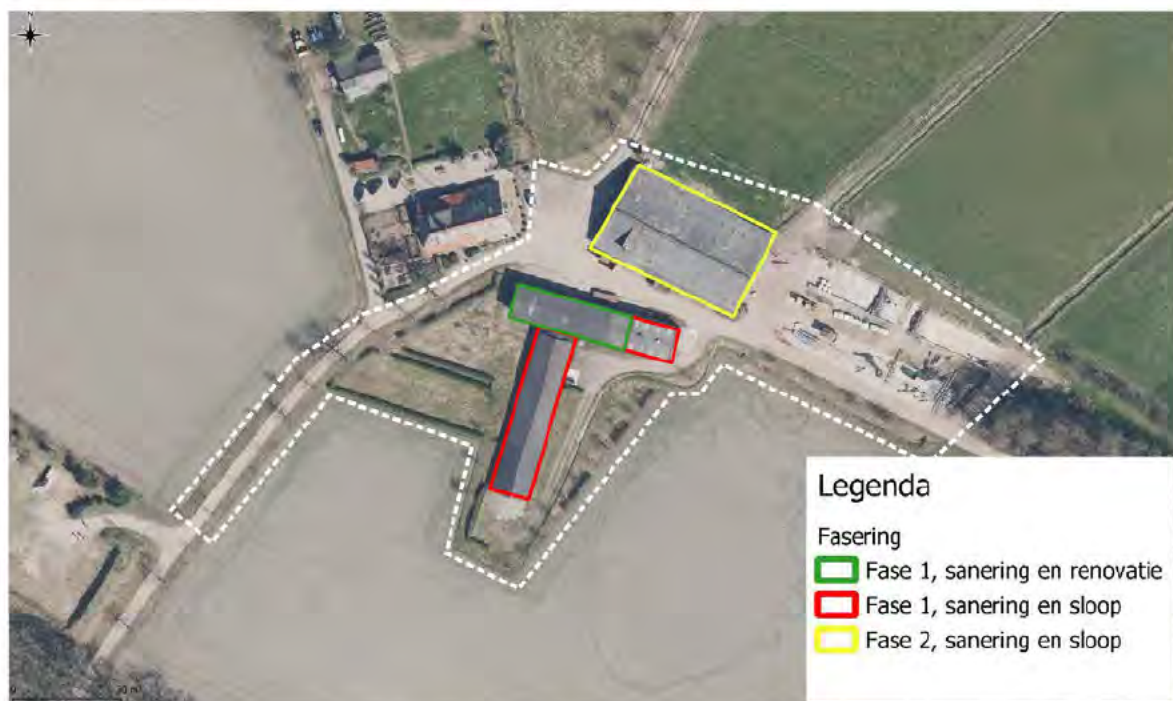
Figuur 2.1 Fasering van de werkzaamheden.

Het project wordt in twee fasen uitgevoerd. In de eerste fase (start najaar 2026) wordt het zuidelijke deel aangepakt, bestaande uit de jongveestal, de wagenschuur en de aangrenzende loods. De werkzaamheden starten met het saneren van de wagenschuur, die behouden blijft, en het slopen van de zuidelijke jongveestal en de, aan de wagenschuur grenzende, loods. De noordelijke ligboxenstal blijft tijdens deze werkzaamheden behouden, zodat soorten die in de ligboxenstal verblijven geen verlies van verblijfplaatsen ondervinden.

De jongveestal en de noordelijke ligboxenstal worden daarentegen volledig gesloopt. Omdat in de bebouwing beschermde soorten voorkomen, wordt in het plan rekening gehouden met het wegvallen van ecologische functies als gevolg van de sloop. Om dit te ondervangen wordt de wagenschuur behouden, gerenoveerd en ingericht als vervangende (potentiële) verblijf- en nestgelegenheid voor soorten waarvan verblijfplaatsen in de te slopen schuren verloren gaan. In figuur 2.1 wordt aangegeven welke schuren er worden verwijderd.

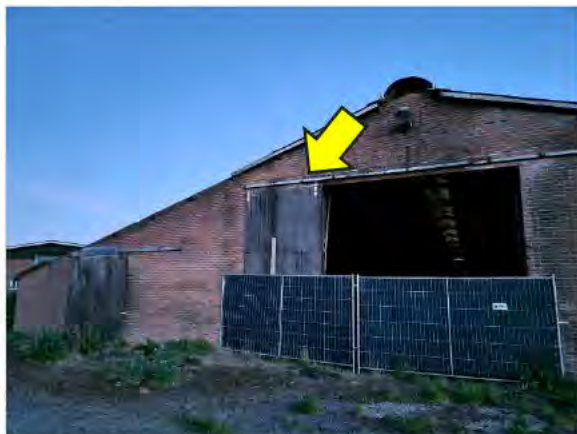
Figuur 3.9 Staldeur waarachter zich een kraamverblijfplaats van gewone dwergvleermuizen bevindt.

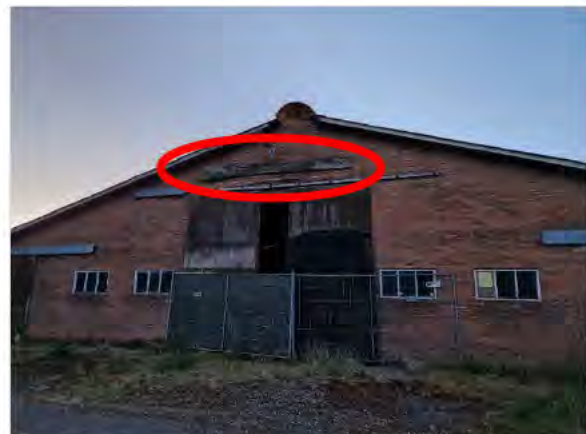
Figuur 3.10 Achter de plank aan de gevel werd een zomerverblijfplaats van 2 gewone dwergvleermuizen aangetroffen.

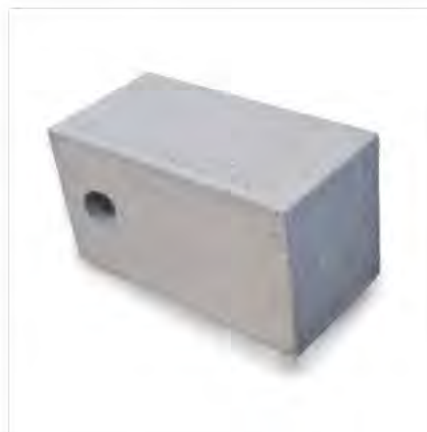
Figuur 7.1 HMP2 van Unitura

Als vervangende voorziening worden inbouwkasten/neststenen toegepast die specifiek geschikt zijn voor huismus, bijvoorbeeld Unitura HMP2 (zie figuur 7.1). Deze voorzieningen worden duurzaam in de gevel ingemetseld. De kasten worden hierbij op schaduwrijke plekken gehangen. De nestkasten zullen in de westelijke gevel worden gerealiseerd. Om te voorkomen dat de nestkasten in direct zonlicht hangen en daarmee te heet worden gedurende het broedseizoen, wordt de westelijke gevel voorzien van een overstekende dakrand van 60 centimeter breed. Door de nestkasten circa 15 centimeter onder de dakrand te realiseren, zullen deze vrijwel altijd in de schaduw hangen.

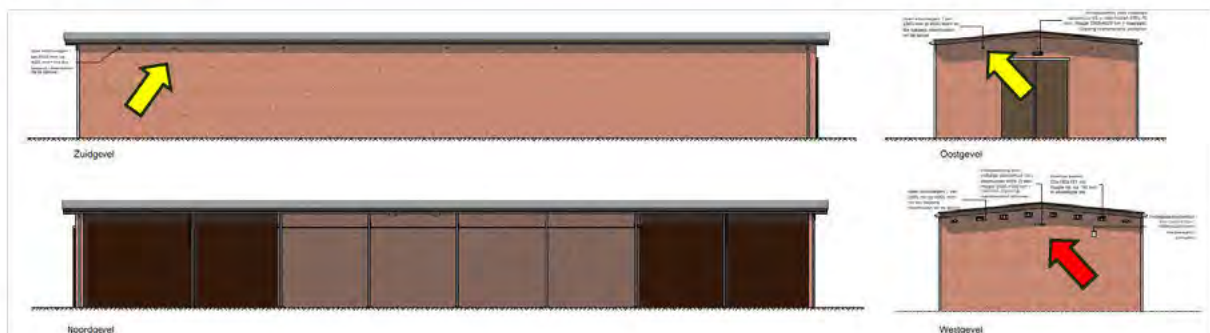
Figuur 7.3 Oostgevel met geschikte blinde staldeur en open stootvoegen die zowel aan de achter, oost als westgevel toegang geven tot de spouw (gele pijlen). Opening grootvleermuis (rode pijl) (bron: PS Architectuur).

Door het beschikbaar maken van drie verschillende gevels en de ruimte achter de staldeuren, wordt een compensatiefactor van vier behaald, hetgeen overeenkomt met de lijn van het Kennisdocument voor de gewone dwergvleermuis. Doordat de compensatiemaatregelen dusdanig groot worden uitgevoerd, functioneren deze maatregelen ook als compensatie voor de aangetroffen zomer- en paarverblijfplaats.
