Memo aanvullende vleermuisrondes Kreelseweg Ede

In 2026 heeft Sweco enkele aanvullende vleermuisrondes uitgevoerd voor de opstallen aan de Kreelseweg te Ede (nabij nummer 94, maar niet behorend tot dit adres). Voor dit project is reeds een activiteitenplan opgesteld (rapport 51026676-002, versie D1, d.d. 11 juni 2026).

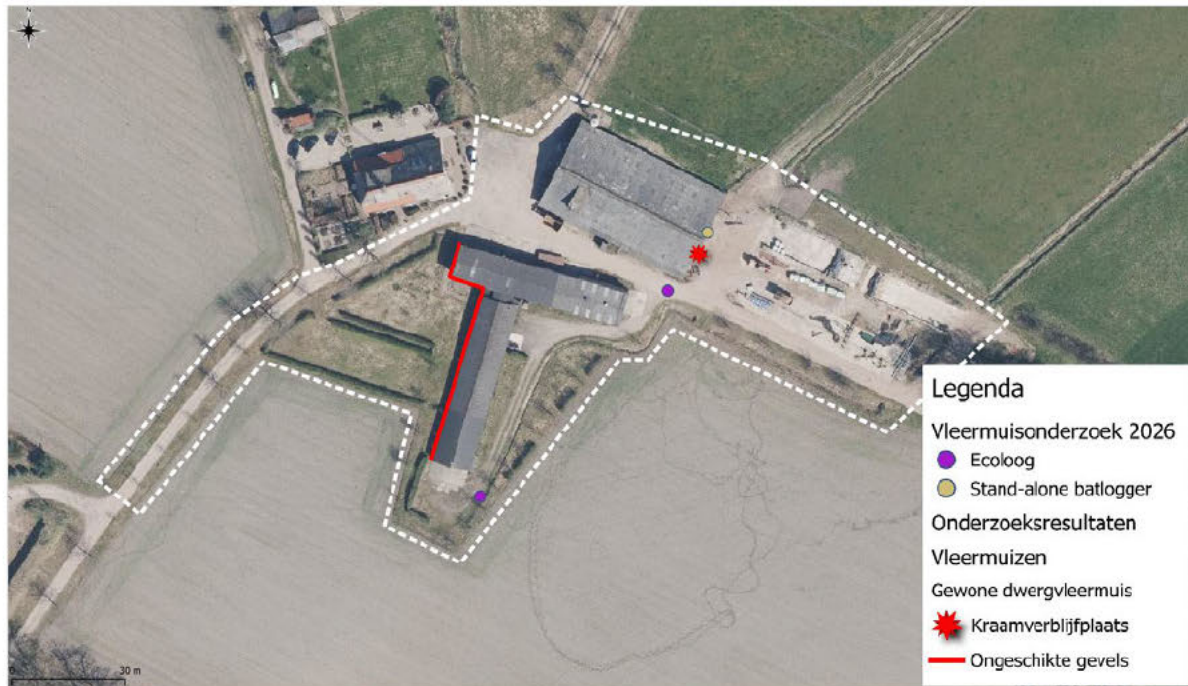
Figuur 1 Opzet aanvullend onderzoek in 2026 met twee ecologen en een stand-alone batlogger.

Voorafgaand aan de avondronde op 10 juni 2026 werd vastgesteld dat de oostelijke gevels van de zuidelijke opstallen ongeschikt zijn voor vleermuizen, omdat hier hoge vegetatie aanwezig is, die tot aan, of zelfs boven, de dakrand reikt (zie figuur 1). Vleermuizen kunnen hier dus niet invliegen in de gevel of onder de dakrand. Deze gevels zijn daarom ook niet meegenomen tijdens het onderzoek.

Tijdens de eerste (avond)ronde op 10 juni werden geen uitvliegende vleermuizen aangetroffen op de onderzoekslocatie. Wel werd er op ongeveer anderhalf uur na zonsondergang een invliegende gewone dwergvleermuis aangetroffen op de bekende locatie van de kraamverblijfplaats (zie figuur 1) van gewone dwergvleermuizen. Opvallend genoeg werden er gedurende deze ronde geen uitvliegende vleermuizen vanuit deze verblijfplaats aangetroffen.
