KLEURVERKENNING

Exterieur
Oosterstraat 73
Stadskanaal

Gebouw	Slachthuis met aangebouwde schuur
Adres	Oosterstraat 73 9502 EG Stadskanaal
Status	Rijksmonument, monumentnummer 516264
Opdrachtgever	
Begeleidend architect	
Contactpersoon

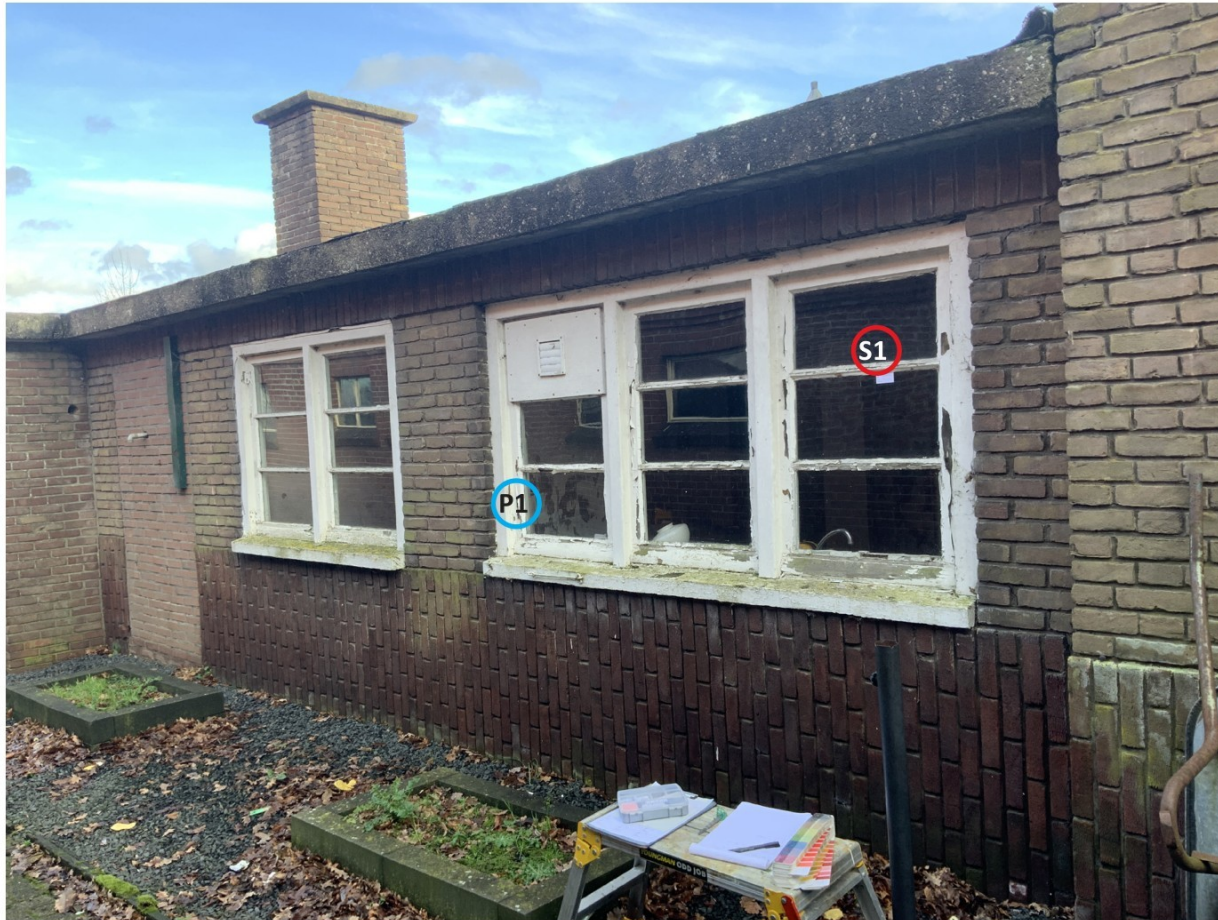
Onderzoeksplaatsen noordwestzijde achterbouw

S 1	Raamroede, noordwestzijde achterbouw			
0	stopverf	drager		
1	rood, oliekrystallen	S 2570-Y80R	I	
2	grijs crème		II	
3	lichtgeel		III	
4	crème		IV	
5	crème		V	
6	lichtgeel		VI	
7	crème		VII	
8	wit	hoogglans	VIII	
9	wit	huidig	IX

De oudste rode afwerking is duidelijk een olieverfafwerking, met de hiervoor kenmerkende zichtbare kristallen. Alle hierna volgende lichte afwerklagen lijken visueel synthetisch te zijn.

De raamroede hierboven is nagenoeg de enige oorspronkelijke die wij hebben aangetroffen. Overige raamroedes van diverse ramen lijken net iets afwijkend te zijn afgewerkt voor wat betreft de vorm van de raamroede. Deze raamroedes bevatten over het algemeen ook geen volledig verfpakket, maar slechts een aantal lichte synthetische afwerklagen.

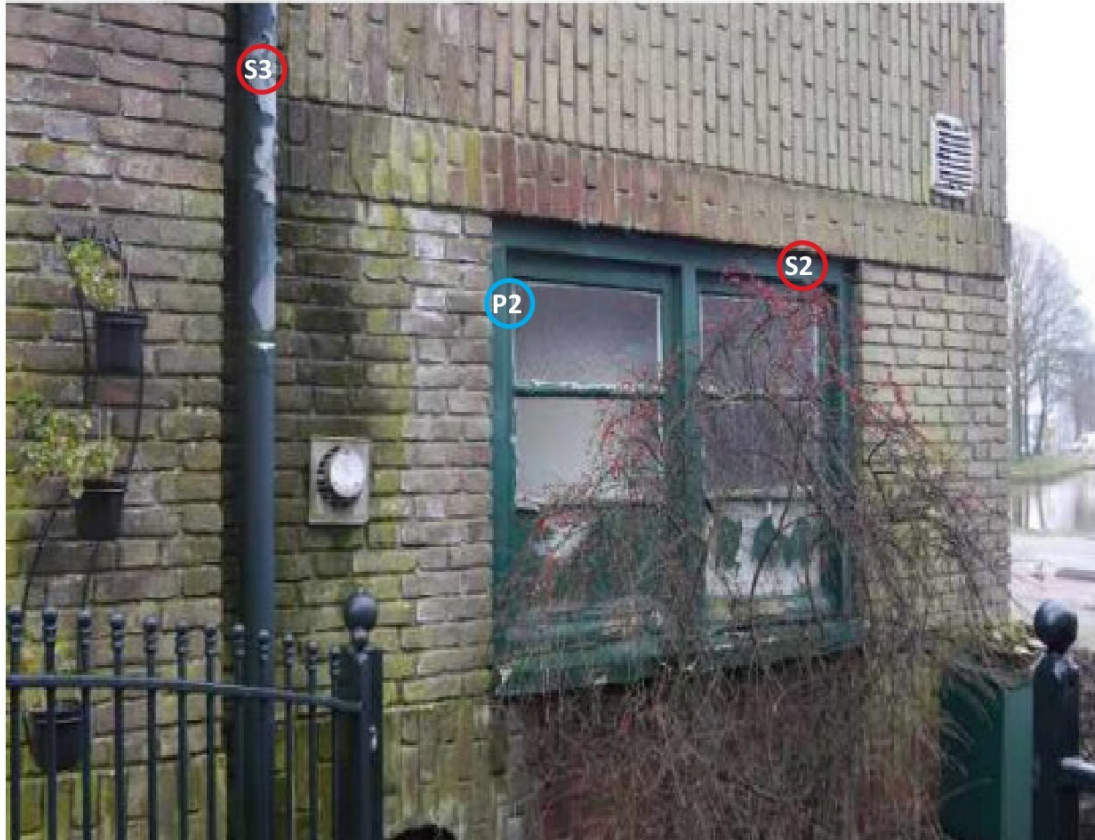
Onderzoeksplaatsen noordwestzijde bouw

S 2	Raamkozijn, noordwestzijde			
0	grenen	drager		
1	roodbruin	grondlaag? S 6030-Y70R	I?	
2	crème	vanaf hier synthetisch	II	
3	crème		III	
4	geel crème		IV	
5	crème	dik, plamuur?	V	
6	diep donkergroen	met grondlaag	VI	
7	donkergroen	hoogglans	VII	
8	donkergroen	huidig	VIII

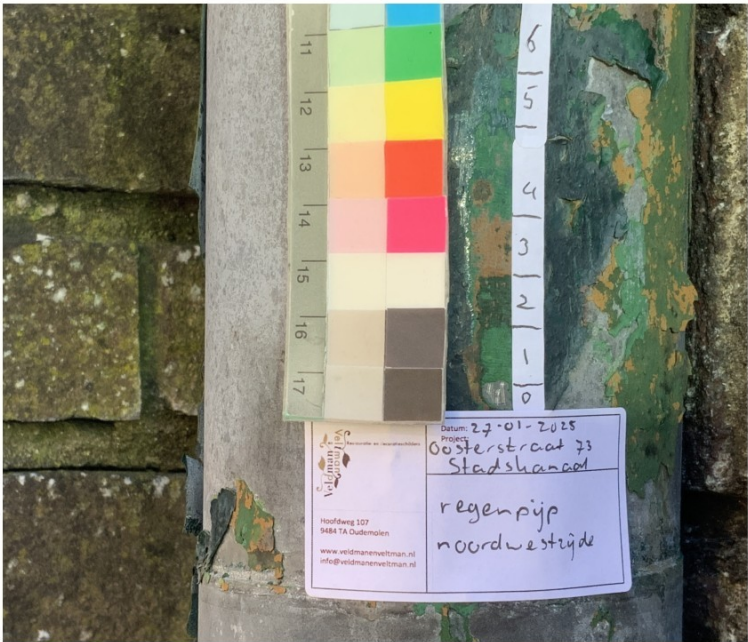
S 3	Regenpijp, noordwestzijde			
0	zink	drager		
1	groen	S 5040-G20Y	I	
2	donkergroen	S 7020-G10Y	II	
3	okergeel	S 4050-Y20R	III	
4	groen		IV	
5	donkergroen	hoogglans	V	
6	donkergroen	huidig	VI

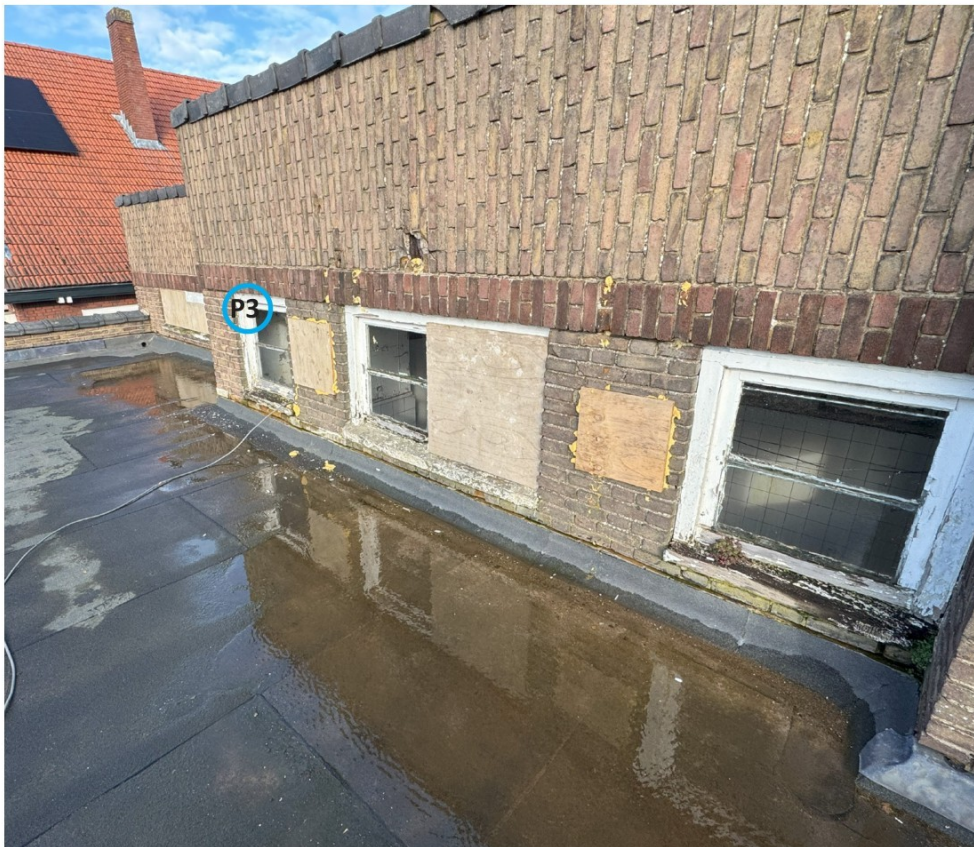
Onderzoeksplaats voorzijde, verdieping

P 3 Raam en raamkozijn

Hierop werd alleen een aantal lichte, synthetische afwerkingen aangetroffen.

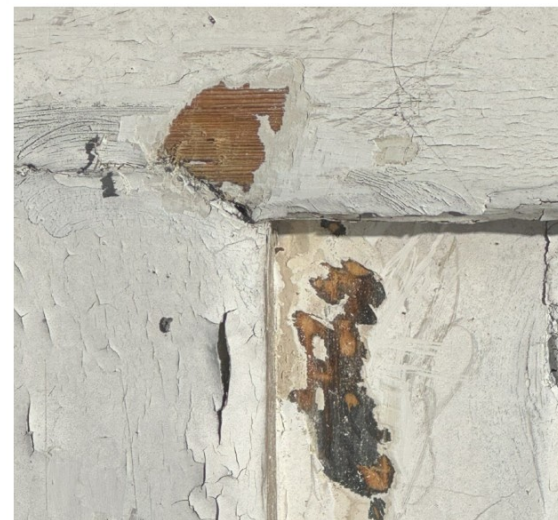
Hieronder werden fragmenten aangetroffen van een donkere laag op het raam en een roodbruin op het kozijn.

Dit lijken grond/conserveerlagen te zijn.

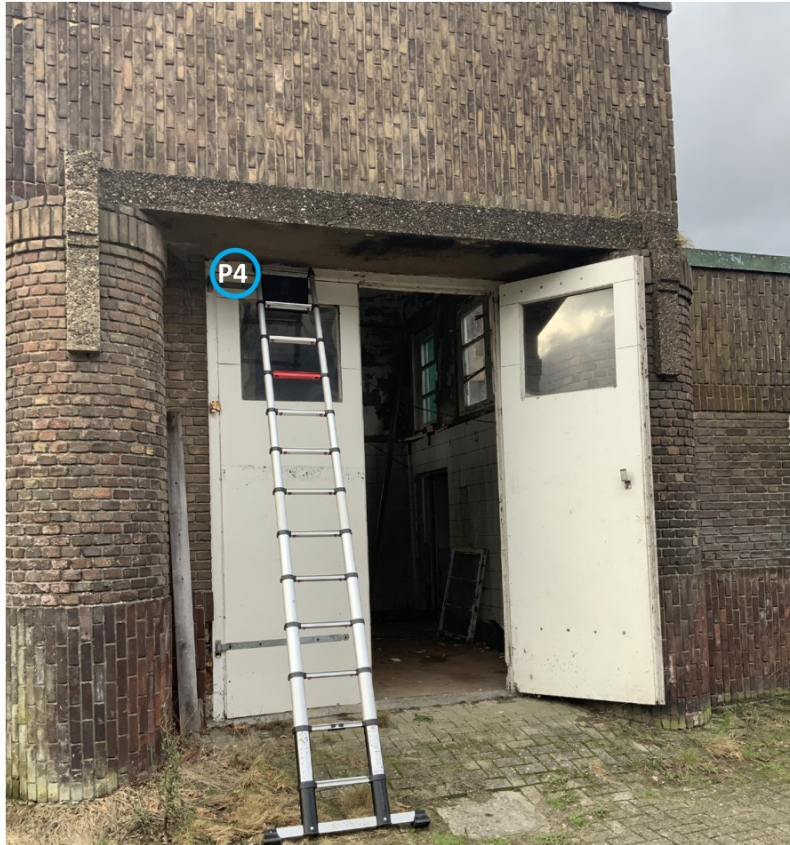
Onderzoeksplaats zuidoostzijde

P 4 Deurkozijn

Hierop werden restanten aangetroffen van een mogelijk oudste afwerking in zwart.

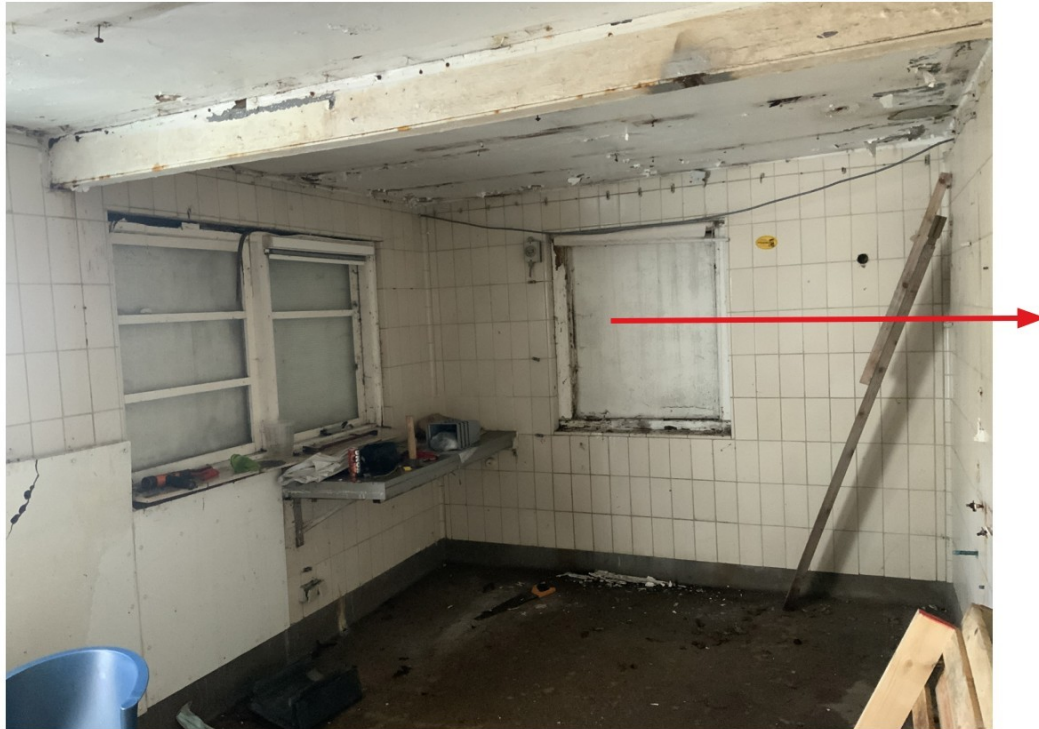
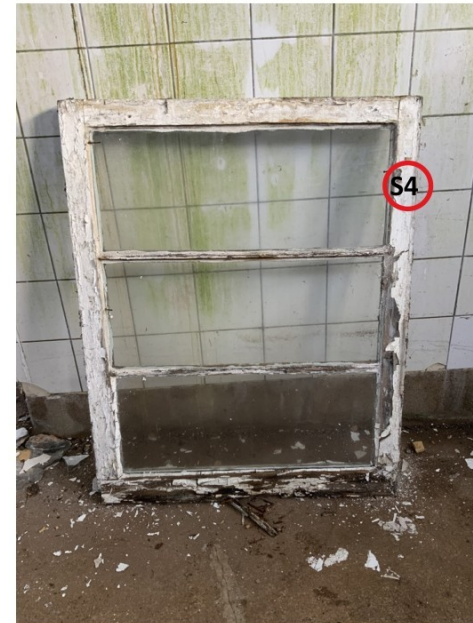
Onderzoeksplaats zuidoostzijde

Van dit losstaande raam is de buitenzijde onderzocht.

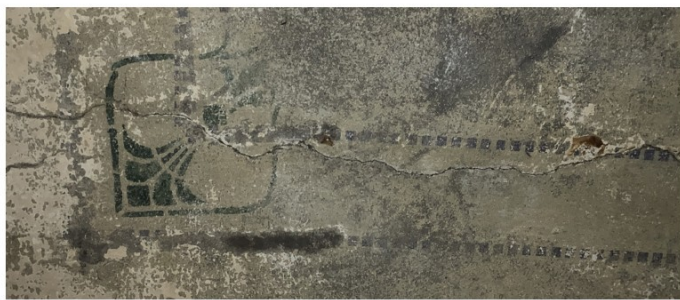
Er lijkt in deze ruimte goed te zijn uitgepakt in kleurgebruik direct na de bouwtijd. Op onderstaande afbeeldingen van diverse onderdelen zijn deze bevindingen zichtbaar.

sjablonen op het plafond

Mede ook door het uitbundige kleurgebruik dat wij aantreffen in het voormalige kantoor in het interieur wordt dit idee bevestigd.

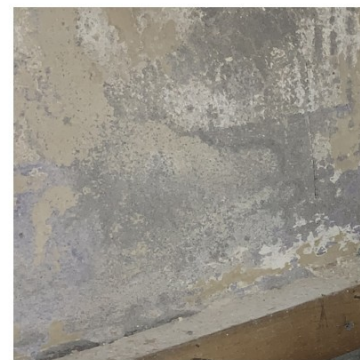
een lila band op de wand boven de lambrisering

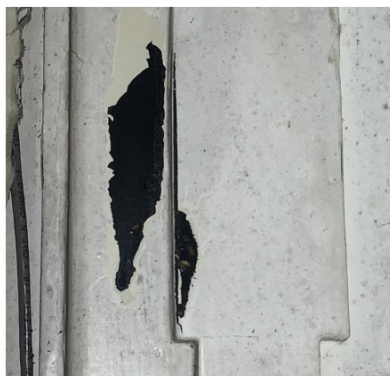
houtwerk in indigo

*een lambrisering met stijlen en regels in indigo
en getamponneerde panelen in paars*

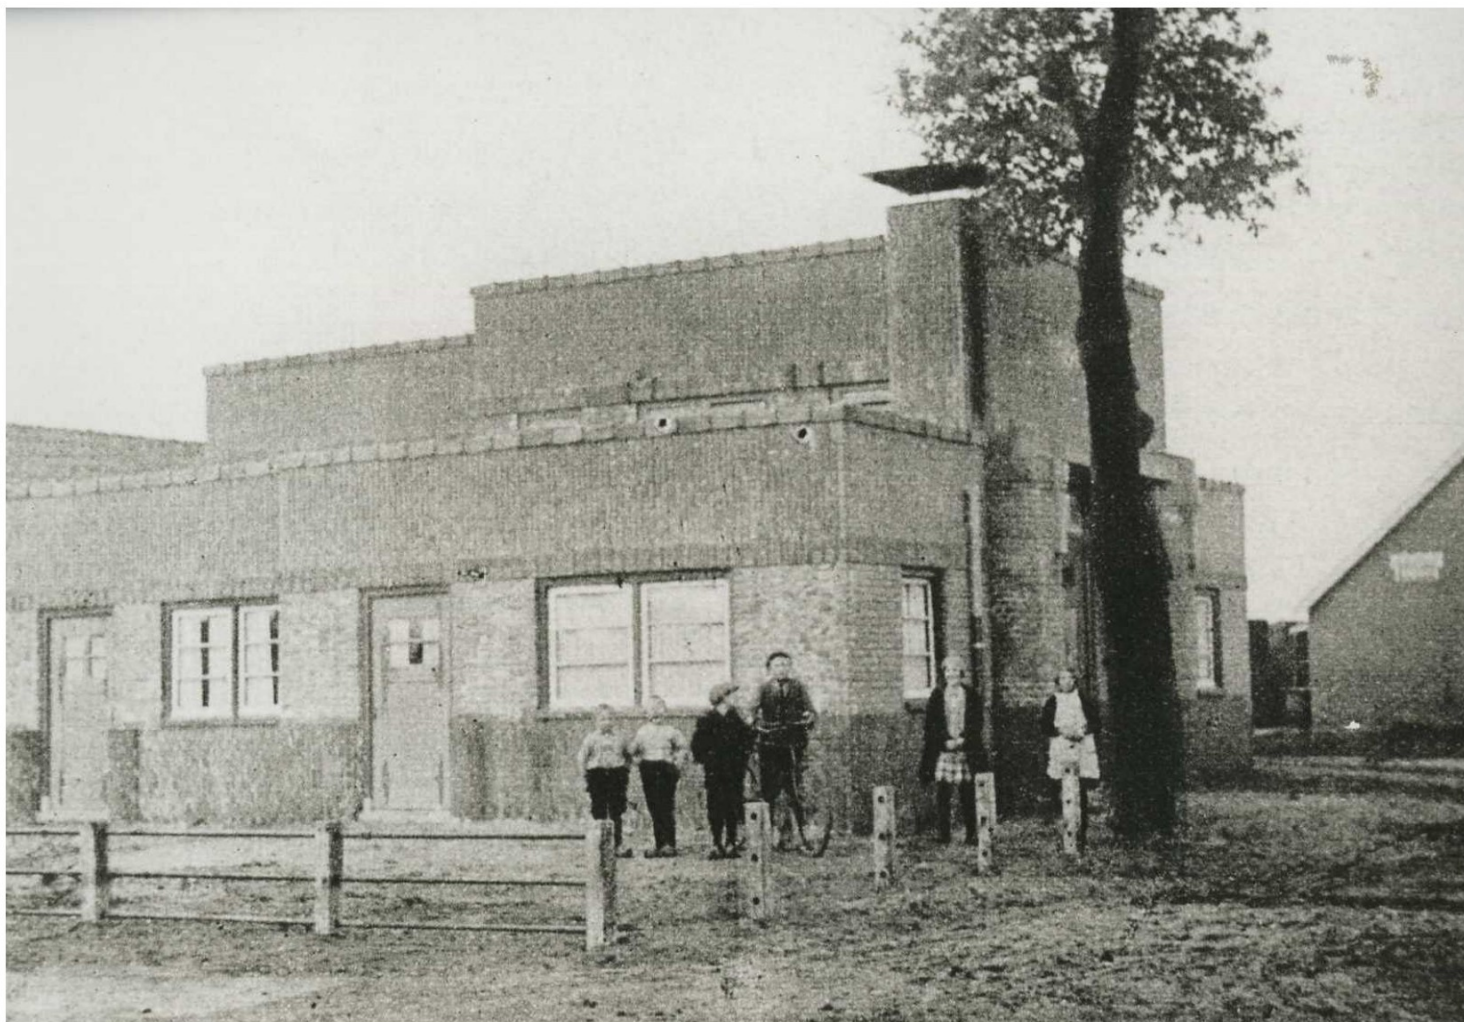
*Bron: Beeldbank Groninger Archieven, via Streekhistorisch Centrum Stadskanaal.
Titel/opschrift: Gemeentehuis personen. Beschrijving: Gemeentelijk slachthuis
Identificatienummer 13094 Datering 1926-11-12*

Echter, wanneer wij een archieffoto van 1926, een jaar na de bouwtijd, bekijken (zie bijlage 4) zien we daar ramen die licht afgewerkt waren en kozijnen die in een donkere middentoon waren afgewerkt. Het is duidelijk dat we daar geen ramen en kozijnen zien in de door ons aangetroffen rood-zwart combinatie.

Wanneer wij de archieffoto uit 1926 proberen te interpreteren op mogelijk kleurgebruik, is allereerst duidelijk dat de kozijnen zijn geschilderd in een donkere middentoon, de ramen in een lichte toon en de deuren in een lichte middentoon.
