## Verkenkend onderzoek

Plantage Centrum 14  
(tuinmanshuis)

Wouwse Plantage

datum: februari 2022  
projectcode: 211201  
opsteller:

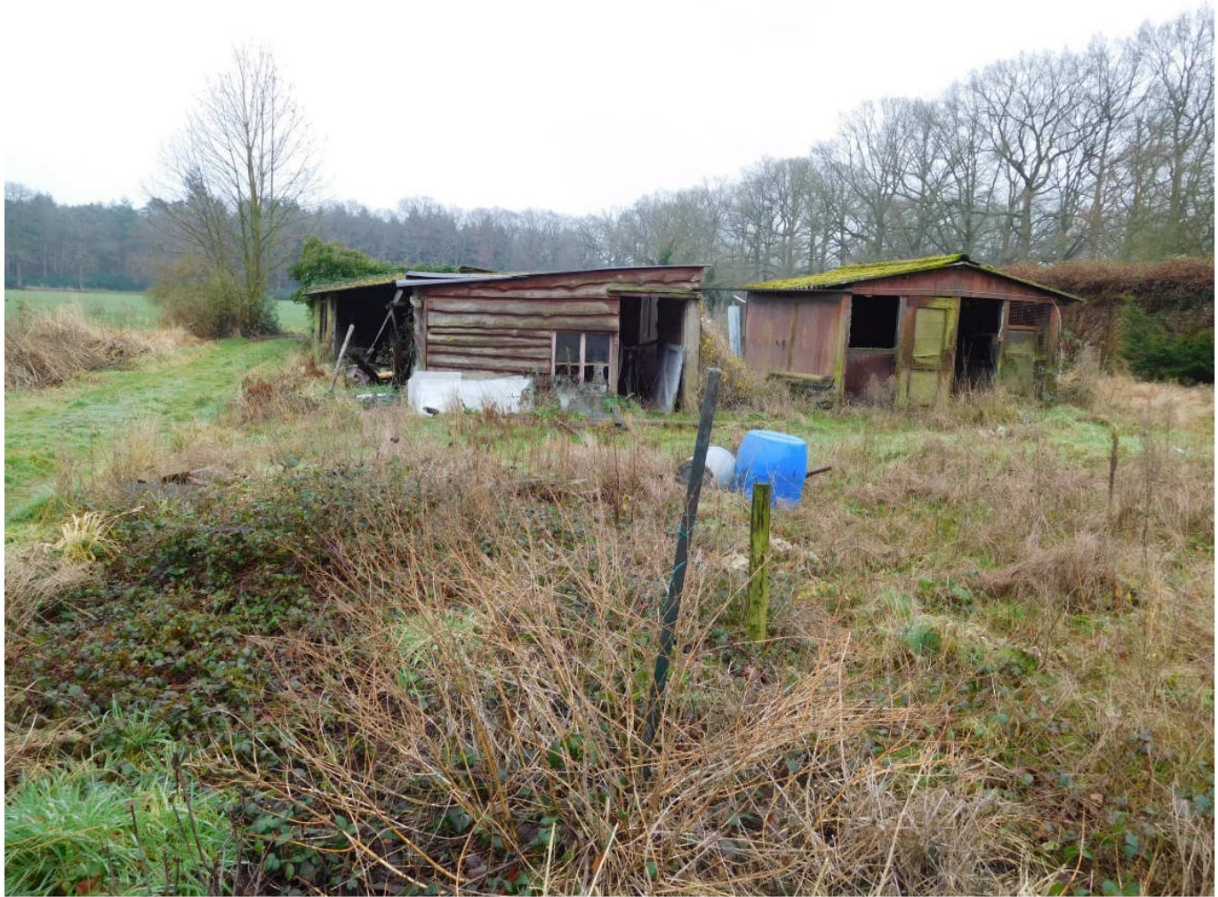
Op het erf staan een aantal schuren welke zijn gebruikt voor opslag, stalling en het hobbymatig houden van kleine dieren. Een deel van deze schuren zijn voorzien van een asbestverdacht dak, maar er zijn ook andere (waaronder zinken) dakbedekkingen aangetroffen.

schuren met- en zonder asbestverdachte daken - kijkrichting oost

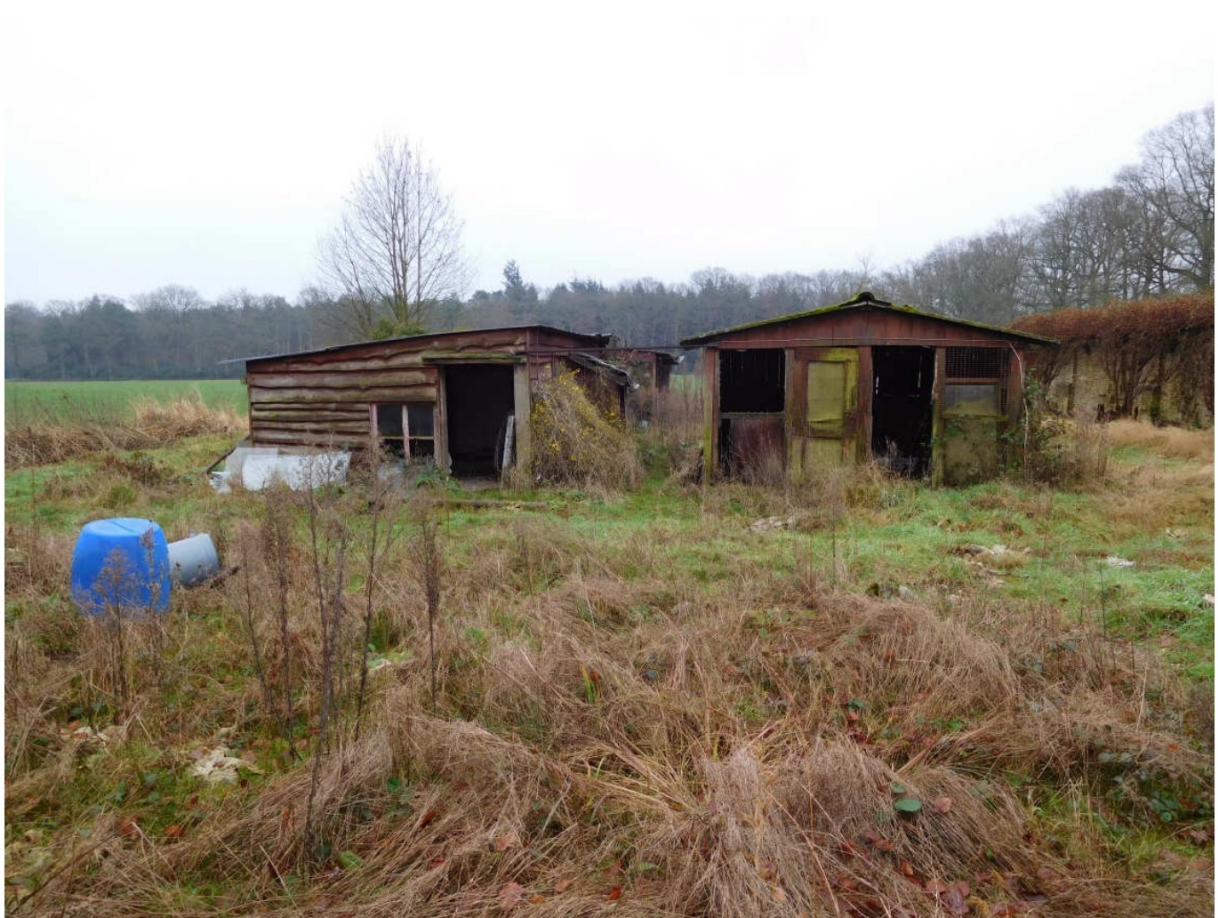
idem, net iets andere invalshoek - uiterst rechts is de tuinmuur zichtbaar

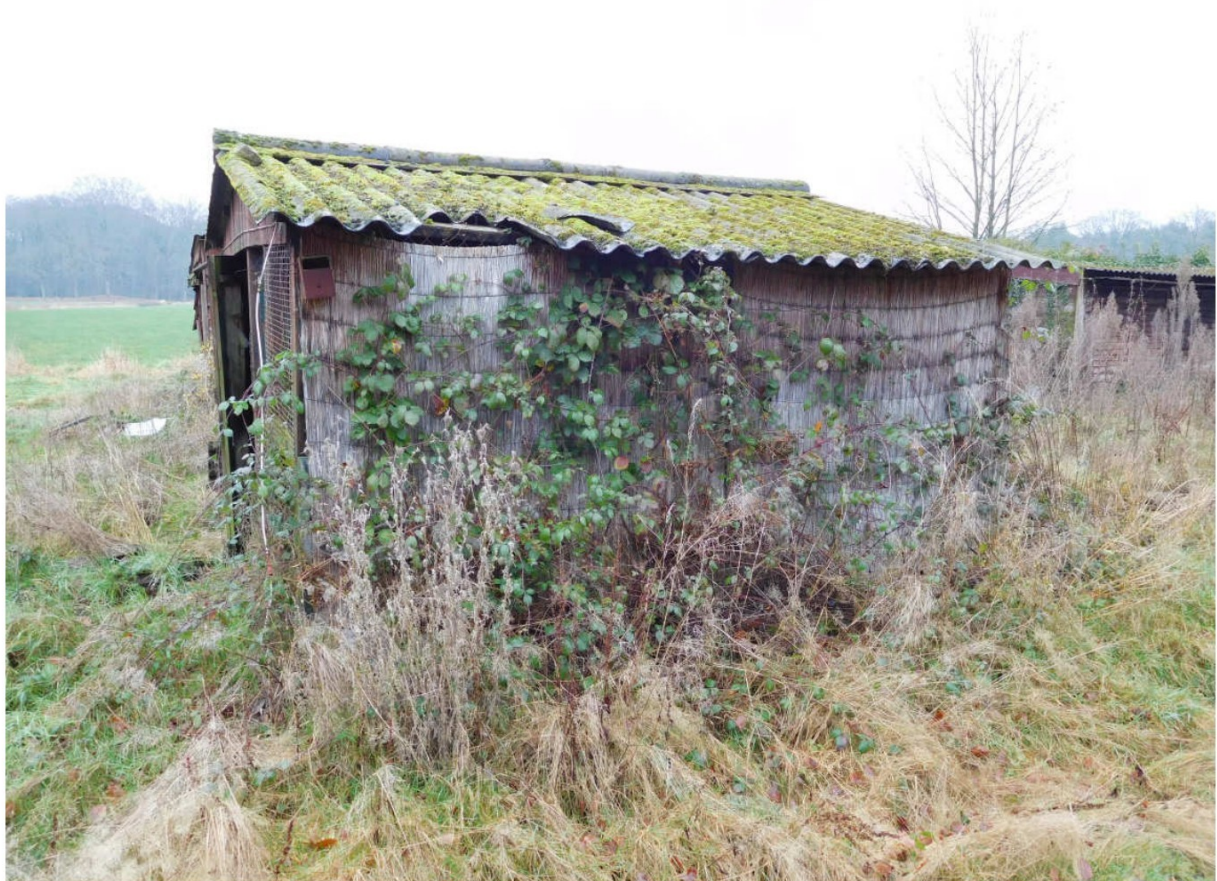
De aangetroffen asbest betreft niet hechtgebonden chrysotiel (wit asbest), wat het gevolg is van de erosie van de golfplaten op de daken.

De rechter schuur (vorige foto), met asbestverdacht dak - kijkrichting noord-oost

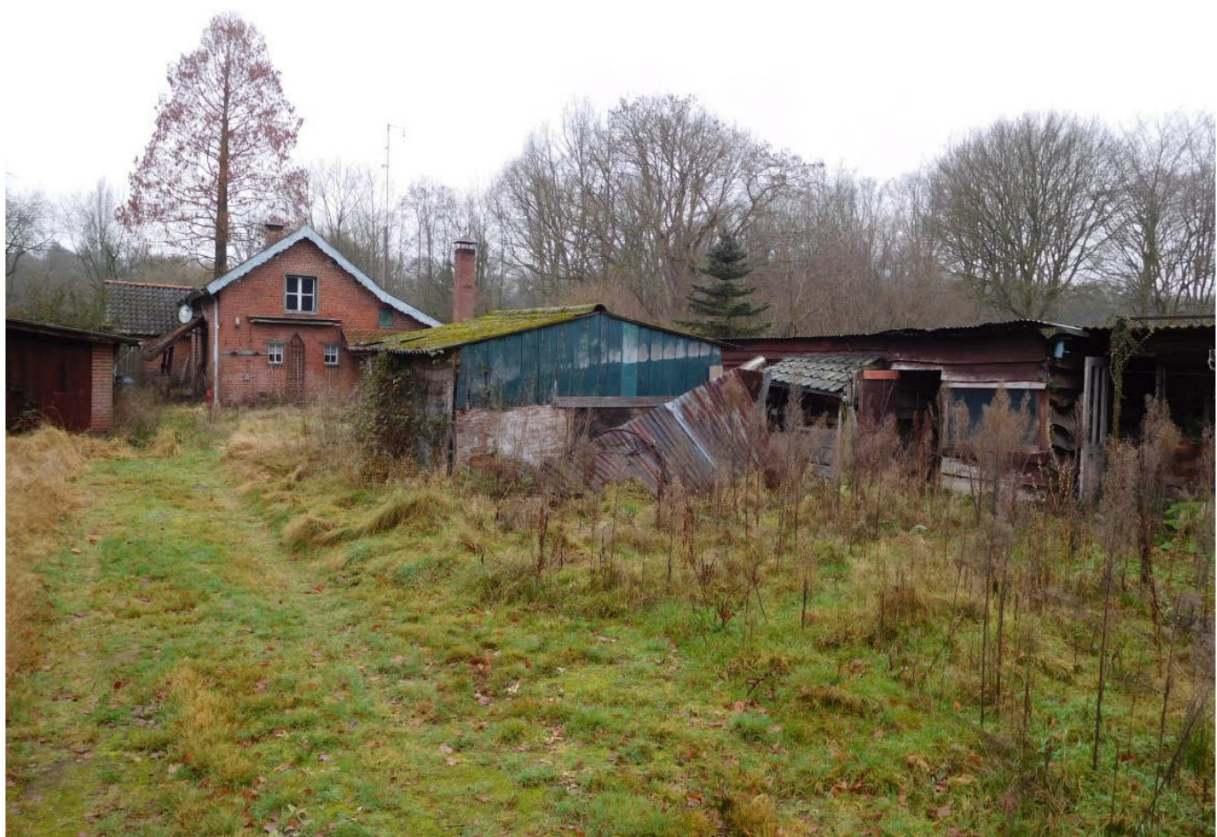
Het (reeds jaren leegstaande-) vrijstaande pand, voorzien van een pannendak, wordt aan de oostzijde ontsloten op de Fontein Dreef, grenzend aan groen en akkerbouw.

het pand met nummer 14, met de schuren op de voorgrond - kijkrichting west

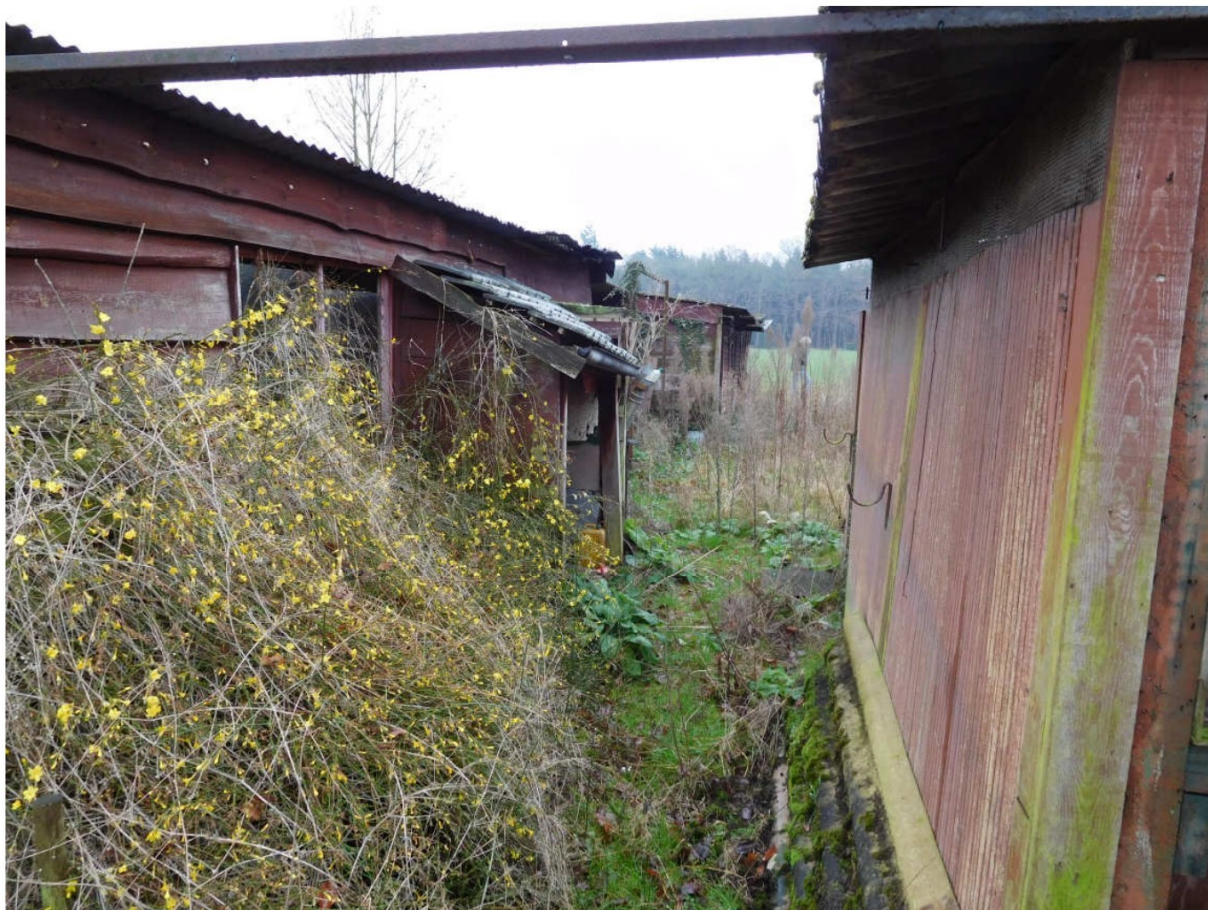
Voorts is tegen één van de schuren een “depot” van enkele asbestverdachte golfplaten op tegels aangetroffen.

Tijdens de uitgevoerde maaiveldinspectie is geen asbest verdacht materiaal aangetroffen.  
NB. De gestapelde golfplaten op tegels, worden buiten beschouwing gelaten.

opgeslagen asbestverdachte platen op tegels, tussen de schuren - kijkrichting oost

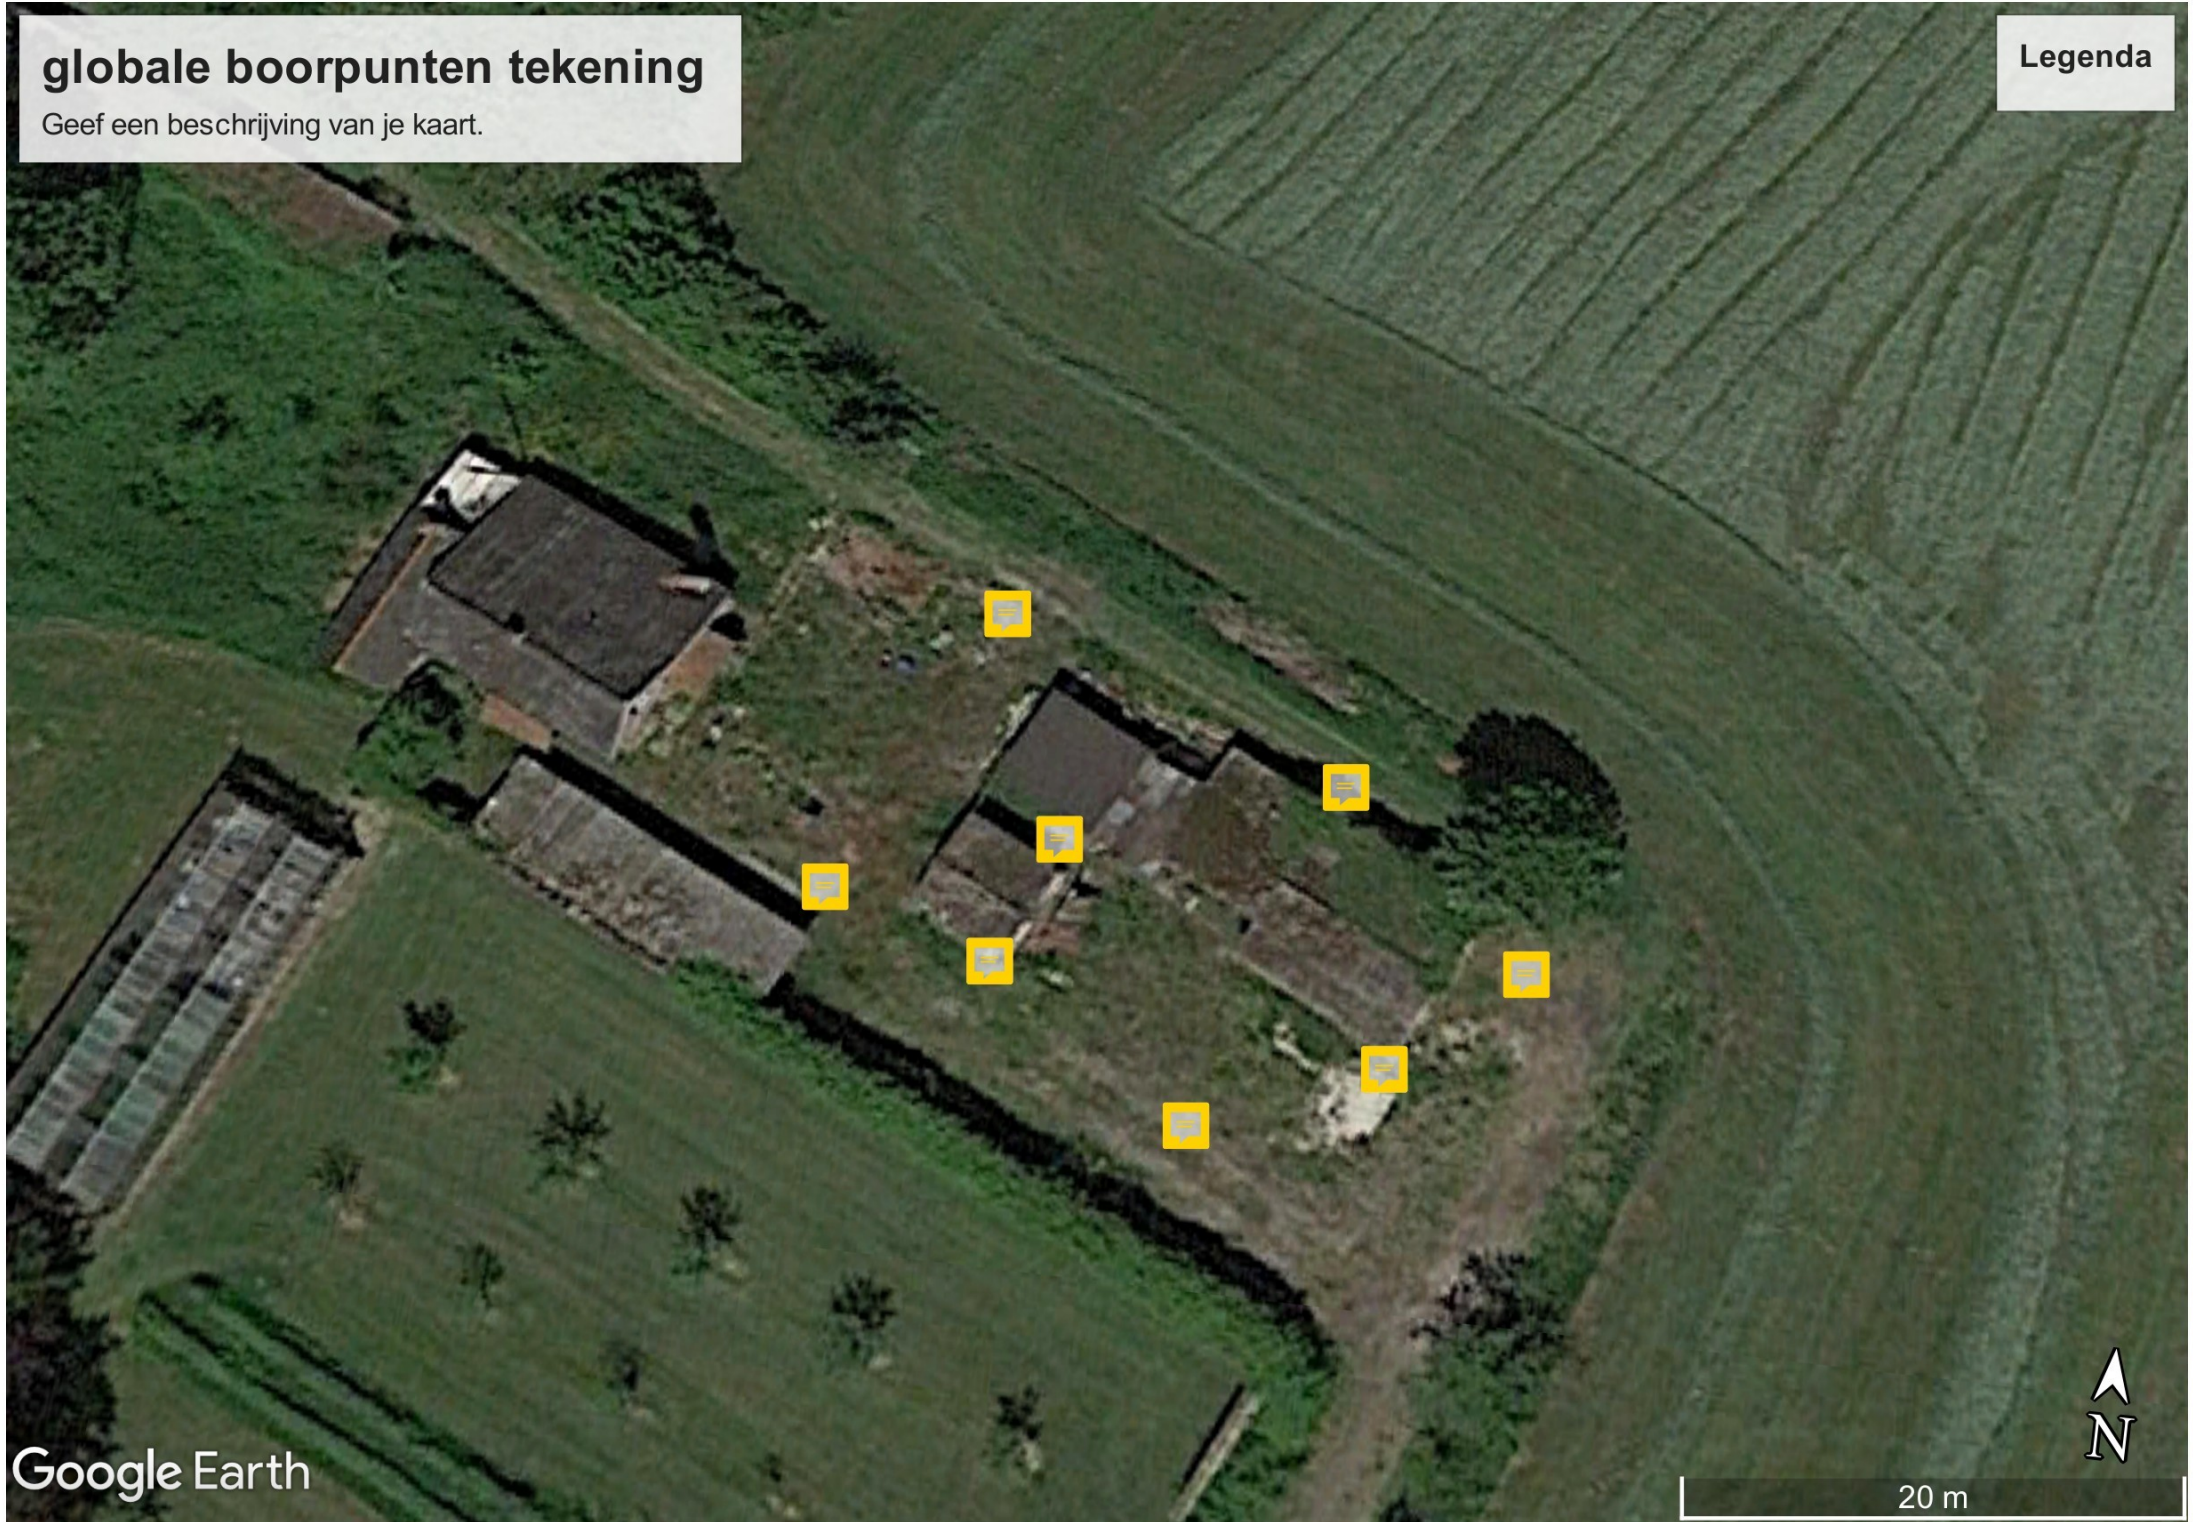
# globale boorpunten tekening

De boringen zijn ruimtelijk verdeeld geplaatst (zie onder bijlage 1 - boorpunten tekening).  
Een week na plaatsing is de peilbuis, conform voorschrift, bemonsterd.
