# BOUWHISTORISCHE VERKENNING

## TUINMANSHUIS WOUWSE PLANTAGE

Plantage Centrum 14 te Wouwse Plantage

23 juni 2017

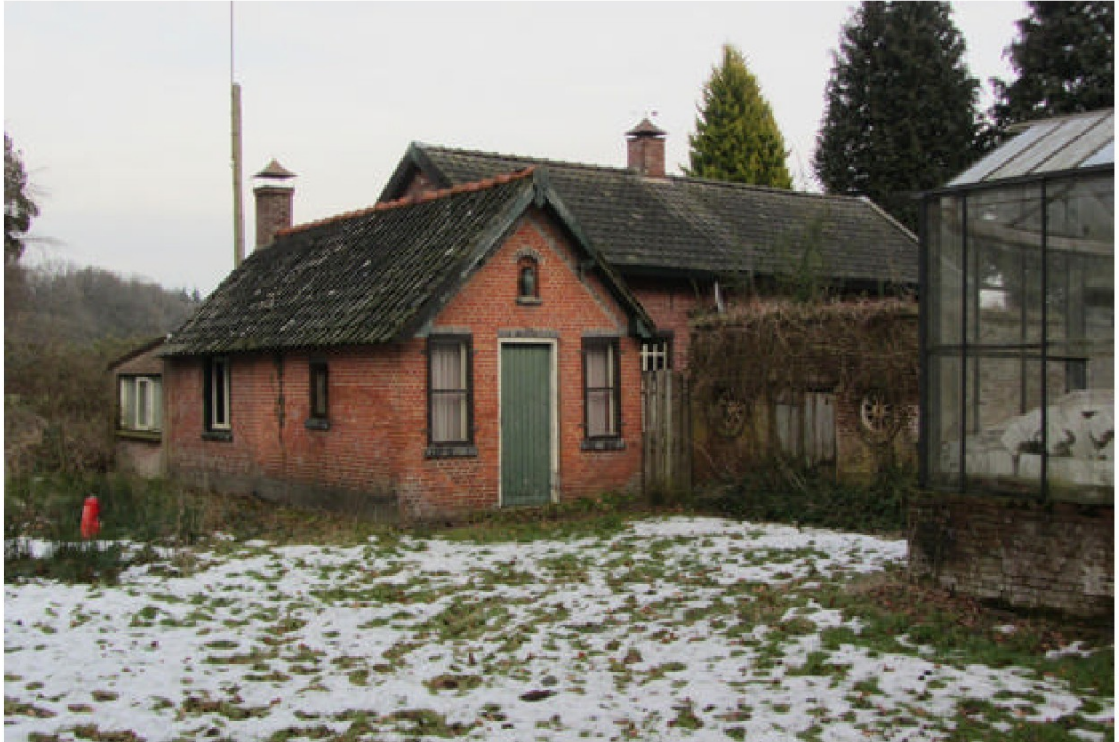
Afb. 9: Op de voorgrond het oudste deel van het tuinmanshuis. De gevel met de groene deur is de voorgevel. Rechts het hoofdvolume dat aan het oudste deel is aangebouwd. Rechtsvoor is nog net de kas te zien.

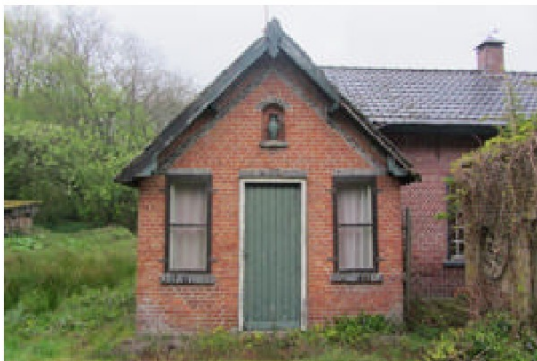
De voorgevel van het linker volume (fase 1) is opgetrokken in een ander type baksteen met dezelfde lagenmaat van 10L+V= 57cm, maar met een iets ander baksteenformaat van 18,5x9,2x5cm. De rollagen boven de gevelopeningen en de lagen onder het dakoverstek hebben een afwijkende kleur. In plaats van oranje zijn daar blauwgrijze bakstenen toegepast, wat een bepaald effect (versiering) geeft aan de gevel. Centraal in de gevel is een deurkozijn aanwezig dat niet meer gangbaar is. Aan weerszijden van de deur zijn smalle ramen aanwezig met een horizontale metalen roede. Smalle ramen met metalen roeden komen ook voor in andere gebouwen op het landgoed.

Afb. 10: Voorgevel van vermoedelijk het oudste deel van het tuinmanshuis.

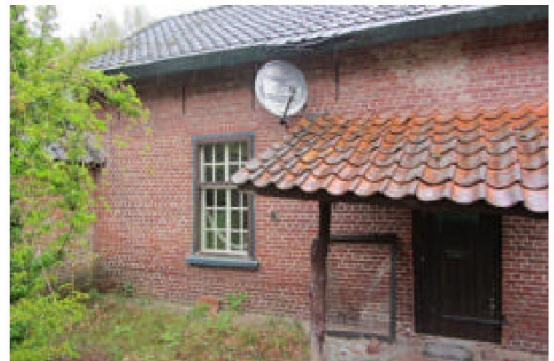
Afb. 11: Fragment van de voorgevel van het hoofdvolume van het tuinmanshuis.

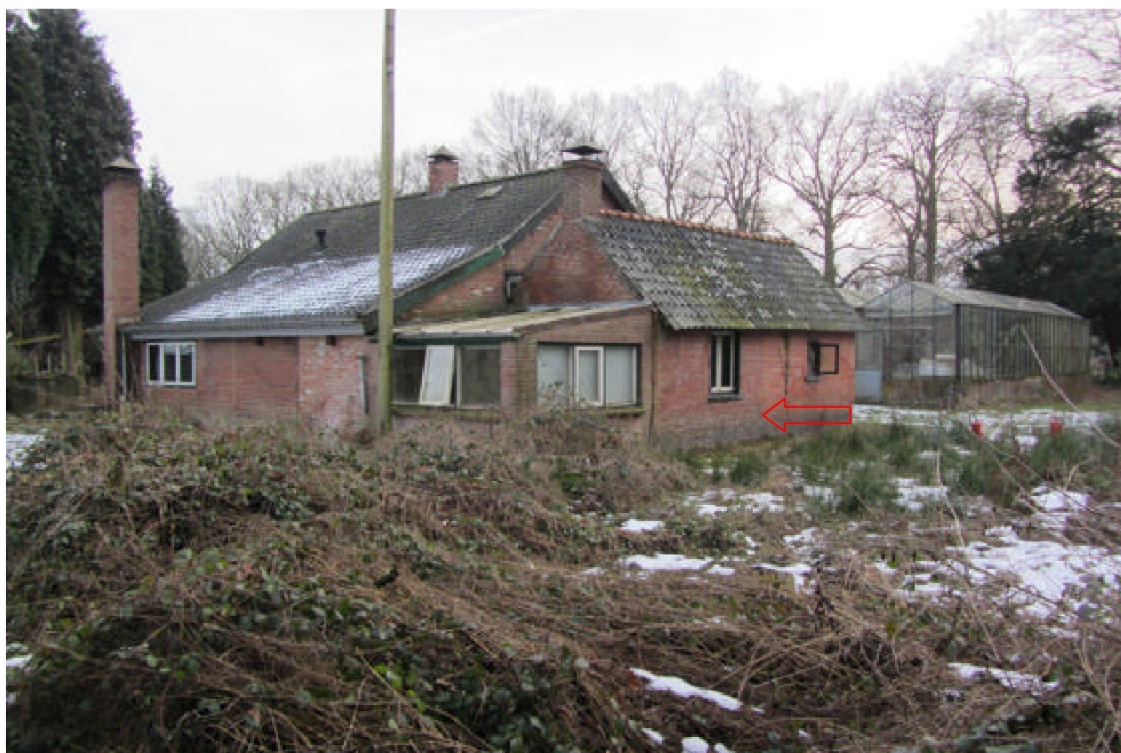
Afb. 12: Overzichtsfoto van de achtergevel (links) en de linkergevel (rechts). De rode pijl wijst een bouwnaad aan en vormt de overgang van fase 1 en fase 2.

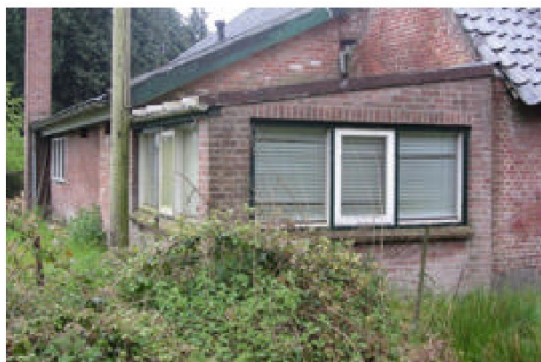
Afb. 13: De meest recente aanbouw van het tuinmanshuis.

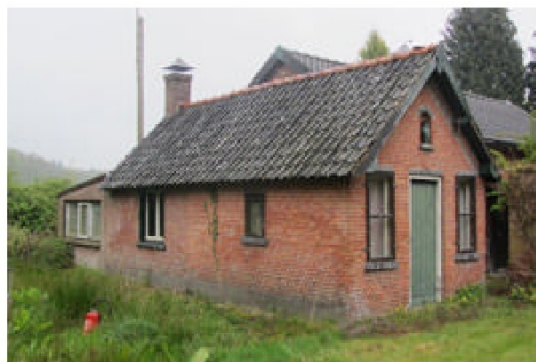
Afb. 14: Overzichtsfoto van de linkergevel.

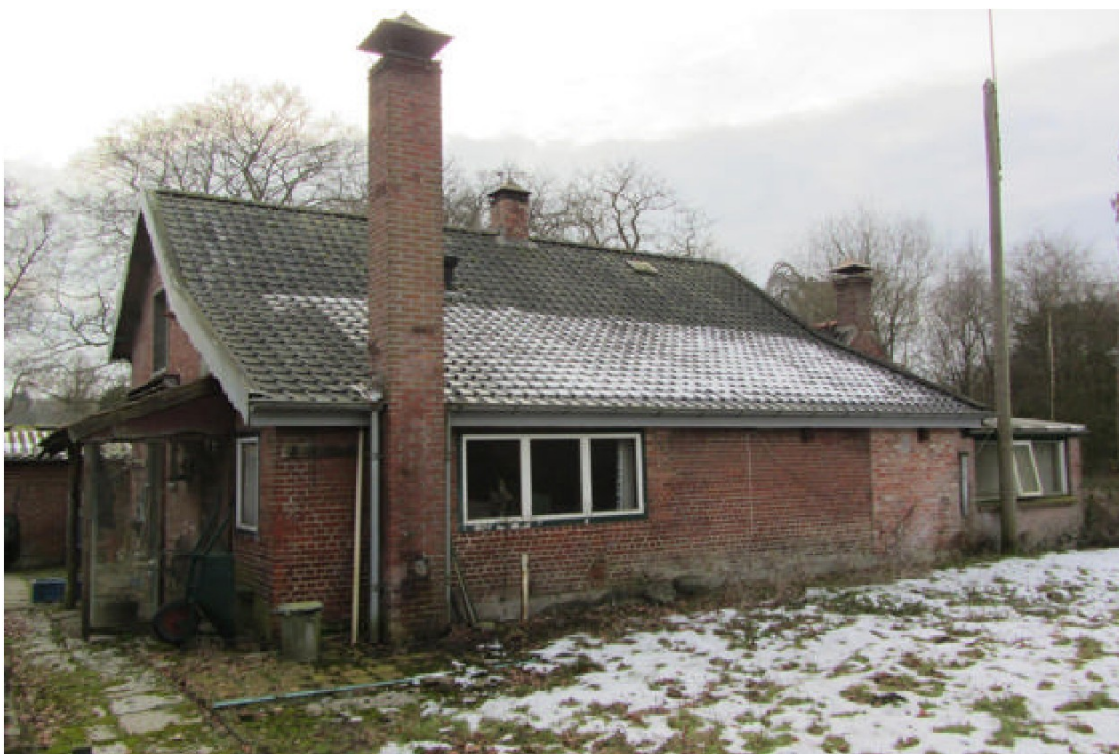
De achtergevel bestaat uit metselwerk uit twee bouwfases, mogelijk zelfs drie. Het metselwerk links, de aanbouw bij het hoofdvolume, behoort tot fase 4. Helemaal rechts bevindt zich de meest recente aanbouw (fase 5).

Het metselwerk links (fase 4) is opgetrokken in kruisverband en heeft een tienlagenmaat van  $10L+V=59\text{cm}$  en afm.  $18,5 \times 9 \times 4,5\text{-}5\text{cm}$ . Het raamkozijn is, gelet op de dagkanten van het metselwerk, van latere datum. Waarschijnlijk heeft er een kleiner raam gezeten. De schoorsteen is opgebouwd met een afwijkende baksteen. Zeerwaarschijnlijk heeft de aanbouw (fase 4) eerst gefungeerd als bijkeuken of als stal en op enig moment is deze functie gewijzigd in wonen, waarbij de huidige kachel is geplaatst.

Afb. 15: Overzichtsfoto van de achtergevel.

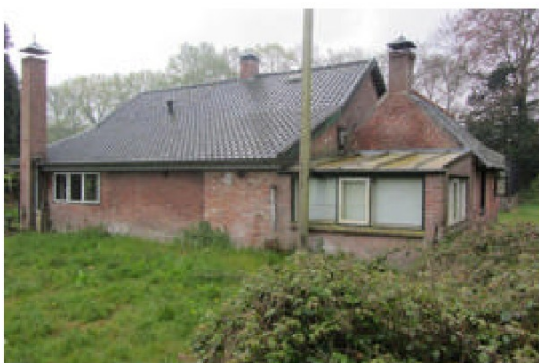
Afb. 16: Overzichtsfoto van de achtergevel met rechts de meest recente aanbouw.

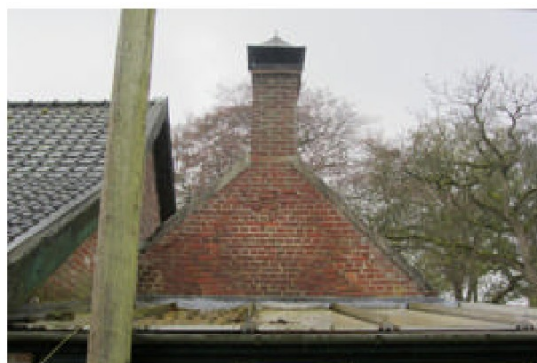
Afb. 17: Fragment van een topgevel behorend bij een van de oudste bouwfases (fase 2).

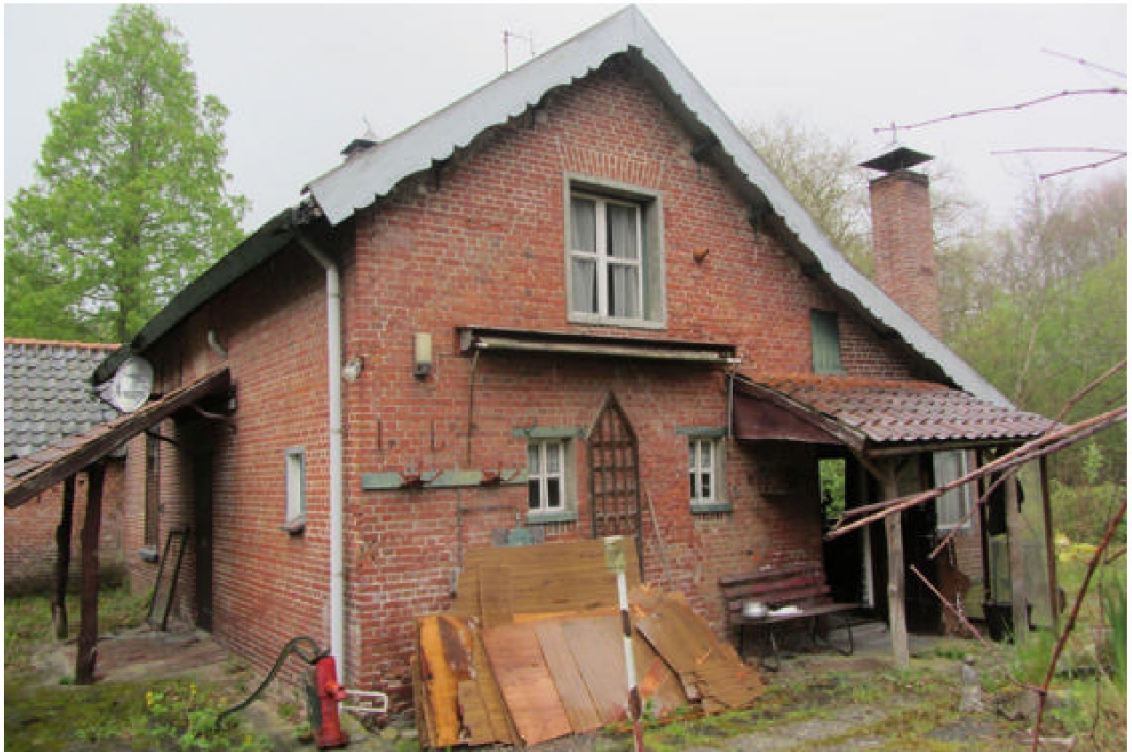
Onder de overstekken is hersteld metselwerk te zien, wat er op duidt dat de gordingen al eens zijn vervangen.

Afb. 18: Overzichtsfoto van de rechtergevel.

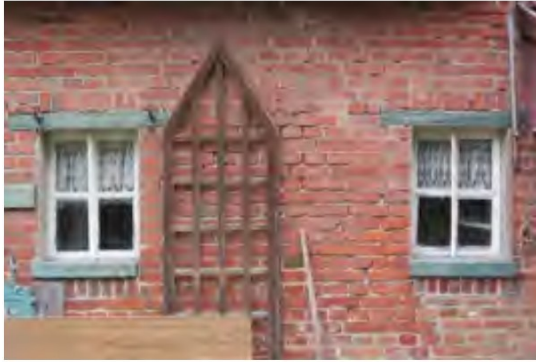
Afb. 19: Een detailfoto van de gevel..

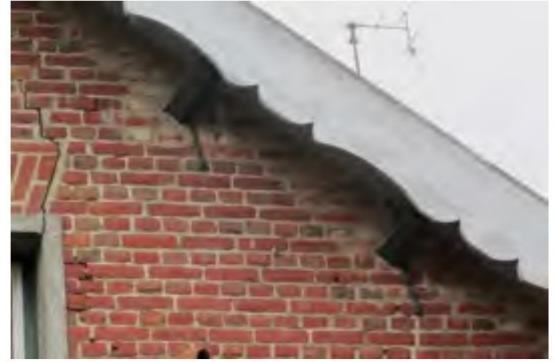
Afb. 20: Nog een detailfoto. De gordingen zijn vervangen waarbij het metselwerk is hersteld.

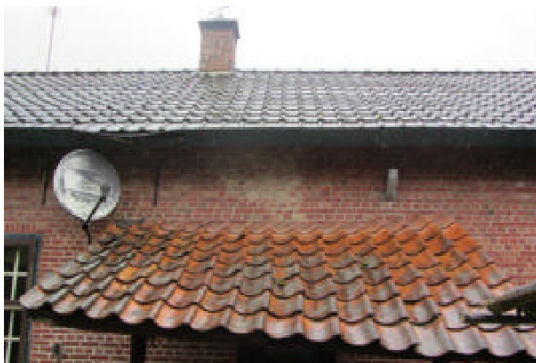
Op de gevelhoek linksachter staat een serreachtige aanbouw onder een flauw hellend lessenaarsdak met polycarbonaat lichtplaten. Behalve de serreachtige aanbouw heeft elk volume een eigen schoorsteen. Zowel de hoofdentree in de linkergevel als de achterdeur in de rechtergevel is voorzien van een flauw hellend pannendakje dat aan de gevel is gemonteerd en rust op twee boomstammetjes.

Afb. 23: Afdakje bij hoofdentree in de voorgevel.

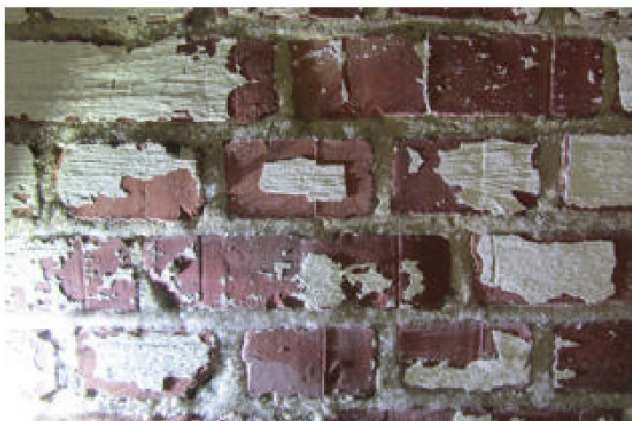
Afb. 27: Kenmerkend uiterlijk van de bakstenen van fase 3. Een gladde baksteen met verticale strepen (wand tussen ruimte 0.1 en 0.5).

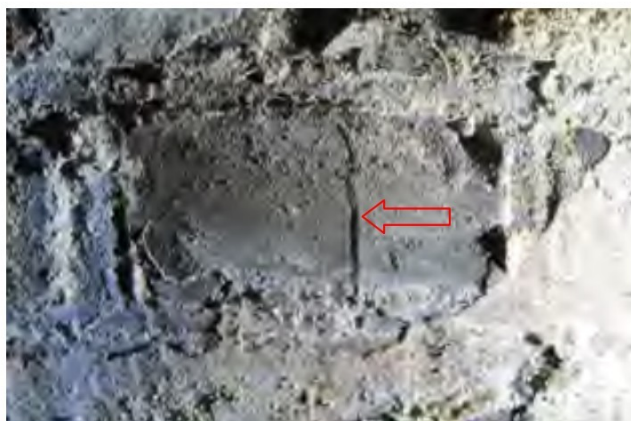
Afb. 28: Kenmerkend uiterlijk van de bakstenen van fase 3. Een gladde baksteen met verticale strepen (wand tussen ruimte 0.1 en 0.8).

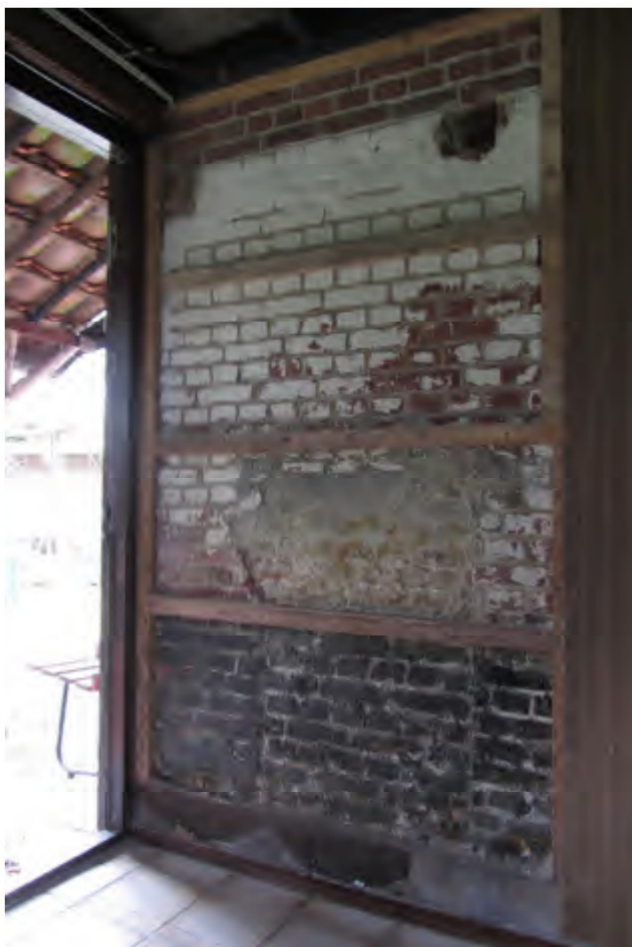
Afb. 29: Bouwsporen die tevoorschijn kwamen toen een deel van de nietmonumentale afwerking is verwijderd. Te zien zijn een dichtgemetseld mestluik, een geteerde plint, een witgekalkte gevel tot de lijn aan de onderzijde van de vorige overkapping en kassen waar in het verleden de dakbalken van de overkapping in gelegen hebben.

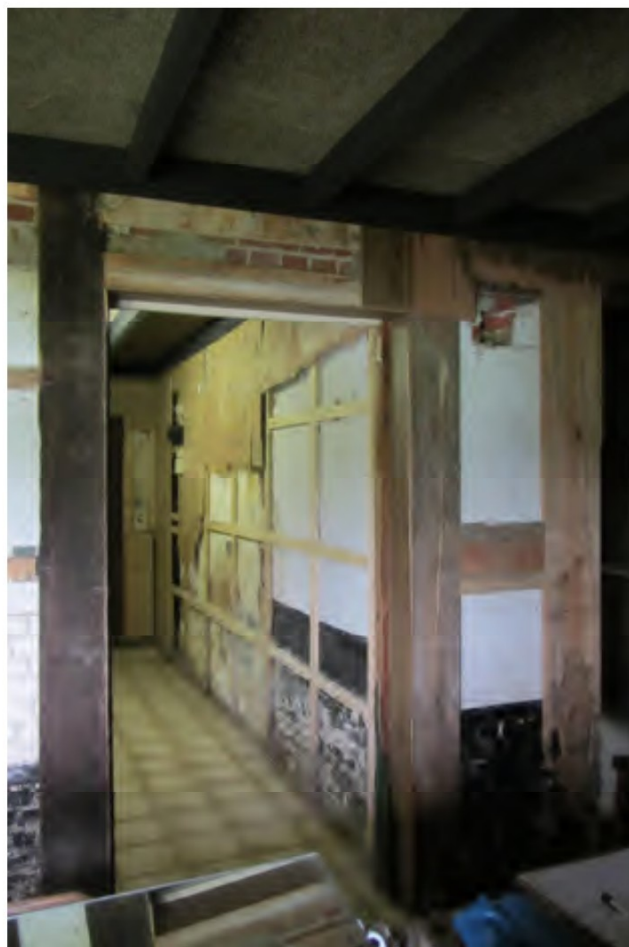
Afb. 30: Nog een foto met bouwsporen die tevoorschijn kwamen na het verwijderen van nietmonumentale afwerkingen.

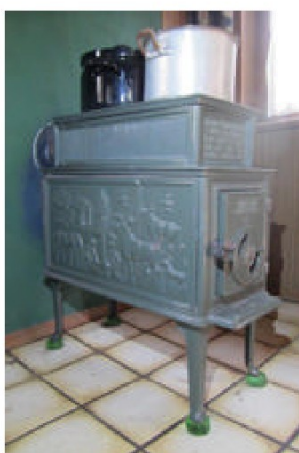
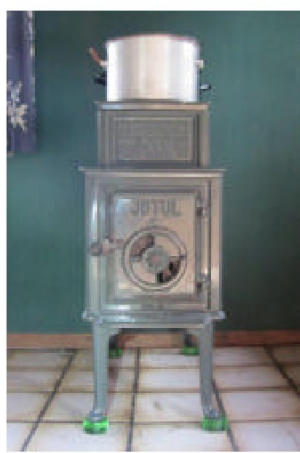
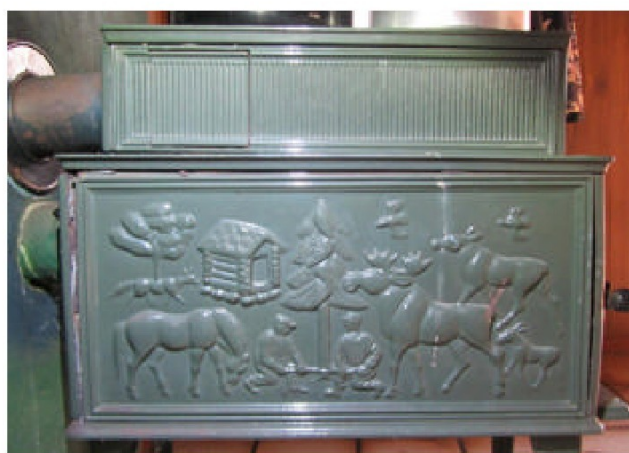
Afb. 31: Gietijzeren kachel.

Afb. 32: Nog een foto van de gietijzeren kachel.

Afb. 33: Detailfoto van de afbeelding op de gietijzeren kachel.

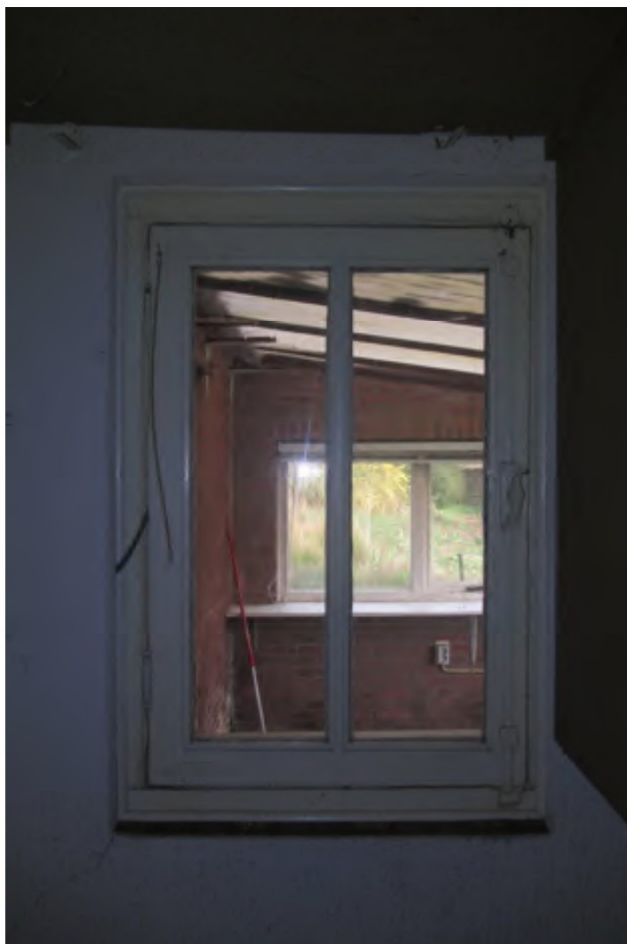
Afb. 36: In de achtergevel van ruimte 0.3 bevindt zich een herplaatst of van elders afkomstig raamkozijn.

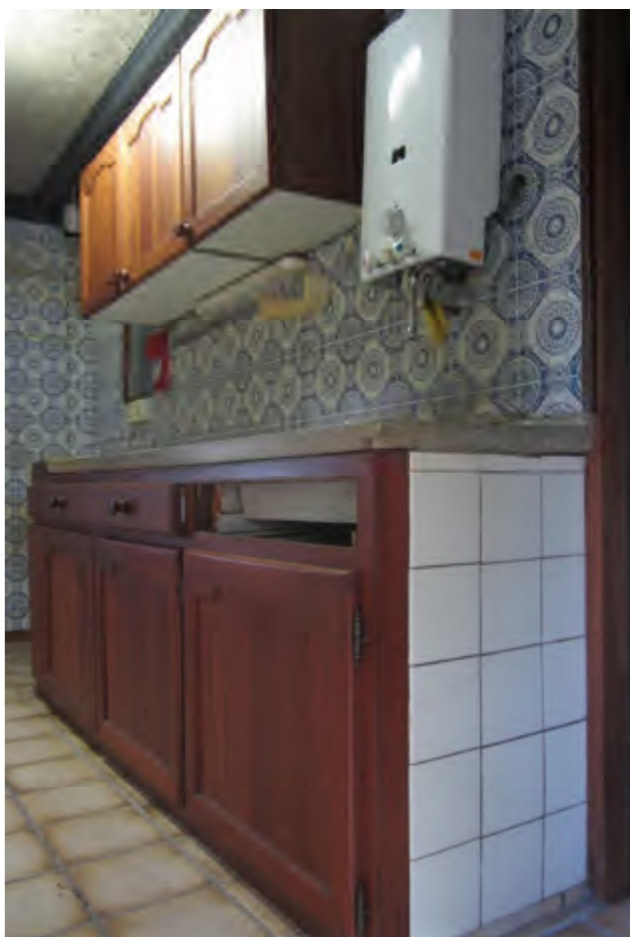
**Interieurelementen** | Tegen één van de binnenwanden staat een keukenblokje met granitoblad van recente datum. De wand achter het keukenblokje en een deel van de andere wanden is voorzien van vochtbestendige sanitairplaten.

Afb. 37: Een eenvoudig keukenblokje van recente datum met een wandbekleding van vochtbestendige sanitairplaat.

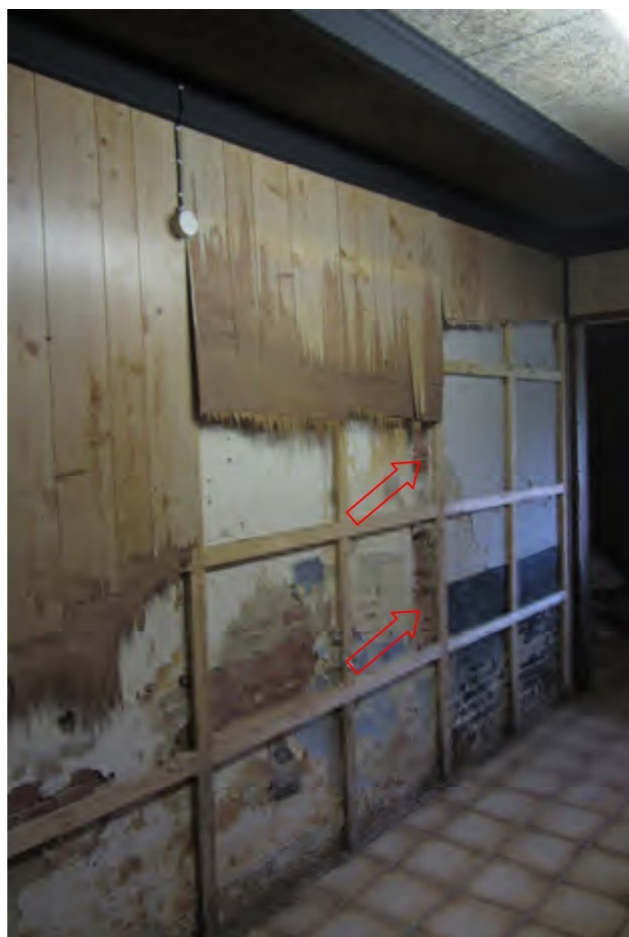
Afb. 38: Bouwsporen die tevoorschijn kwamen. Te zien zijn een afgekapte binnenmuur (rode pijlen), geteerde plint en een witgekalkte binnengevel.

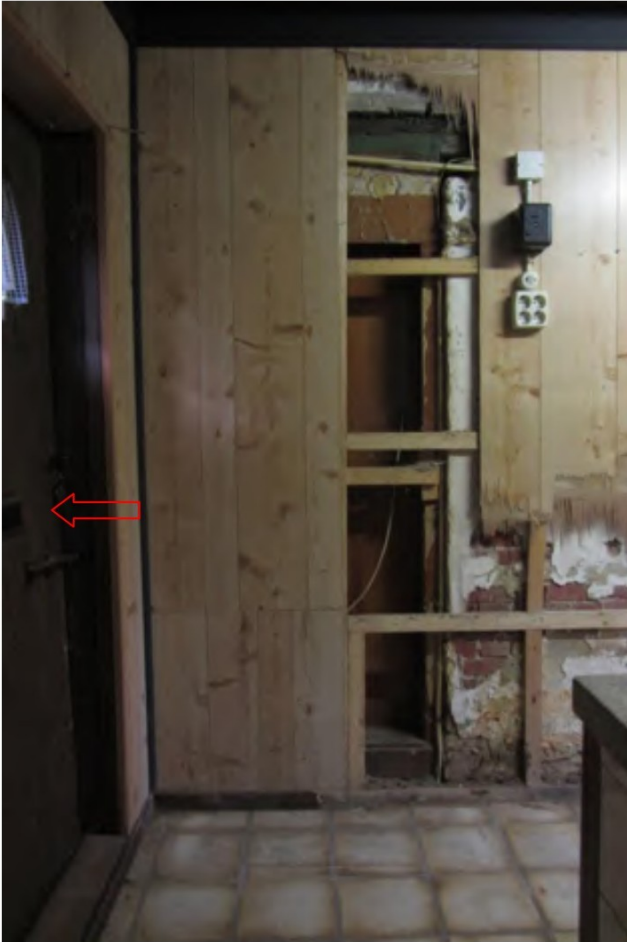
Afb. 39: Ook kwam de oude binnendeur tussen deze ruimte en de woonkamer (ruimte 0.8) tevoorschijn. Links de entree tot het pand (rode pijl).

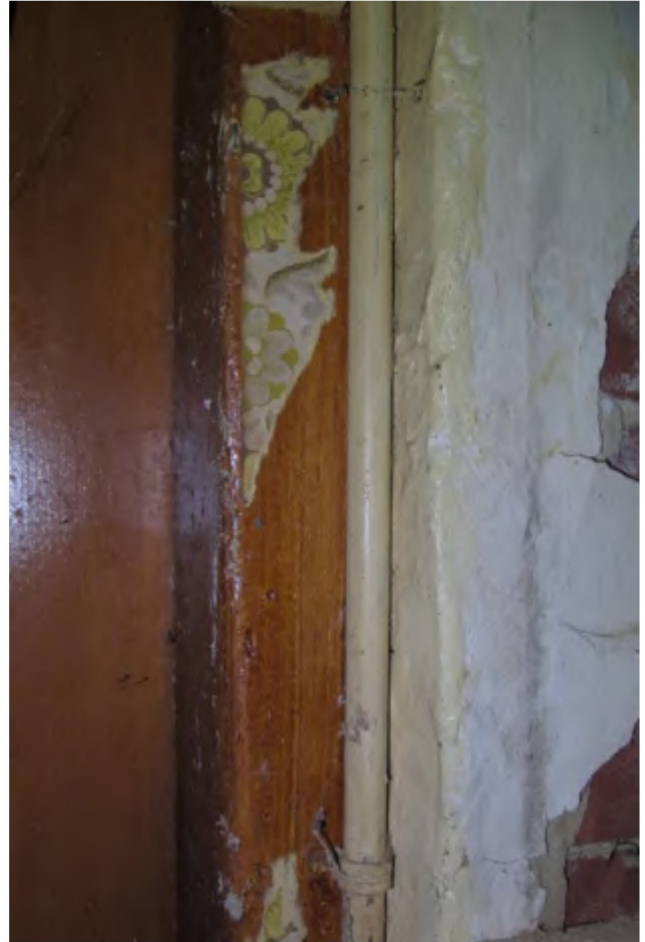
Afb. 40: De binnendeur en het kozijn van de vorige afbeelding zijn voorzien van een eenvoudige houtimitatie.

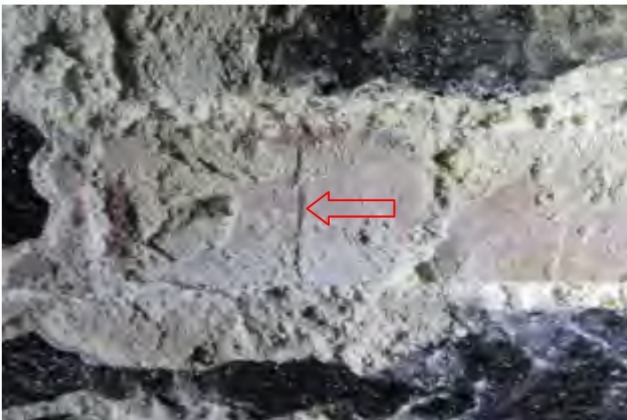
Afb. 41: Ook hier weer het kenmerkende uiterlijk van de bakstenen van fase 3. Een gladde baksteen met verticale strepen (wand tussen ruimte 0.4 en 0.8).

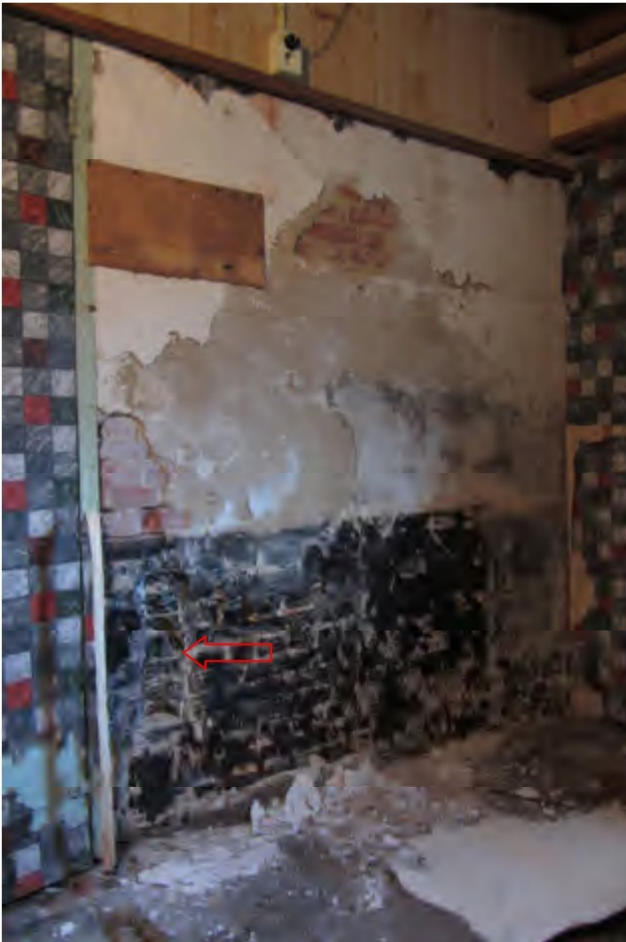
Afb. 42: Bouwsporen die tevoorschijn kwamen toen een deel van de nietmonumentale afwerking is verwijderd. Te zien zijn een dichtgemetseld mestluik, geteerde plint, gepleisterde gevel en een oud deurkozijn met deur. Rechts naast de deur is nog een bouwspoor aanwezig van een gemetselde wand of krib (rode pijl).

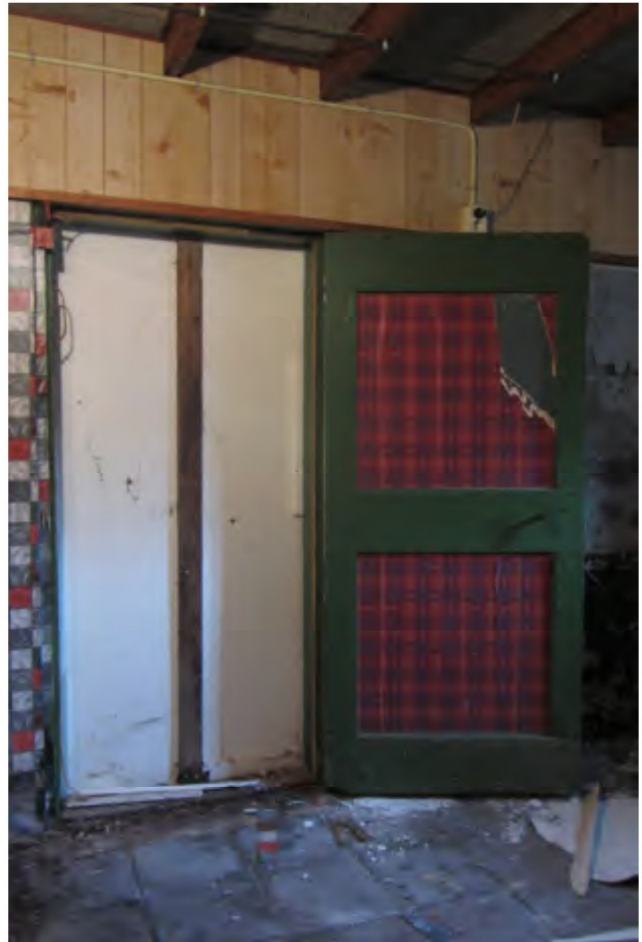
Afb. 43: Overzichtsfoto van het aangetroffen kozijn met deur. De deur is een eenvoudige opgeklampte deur met spiegelklampen.

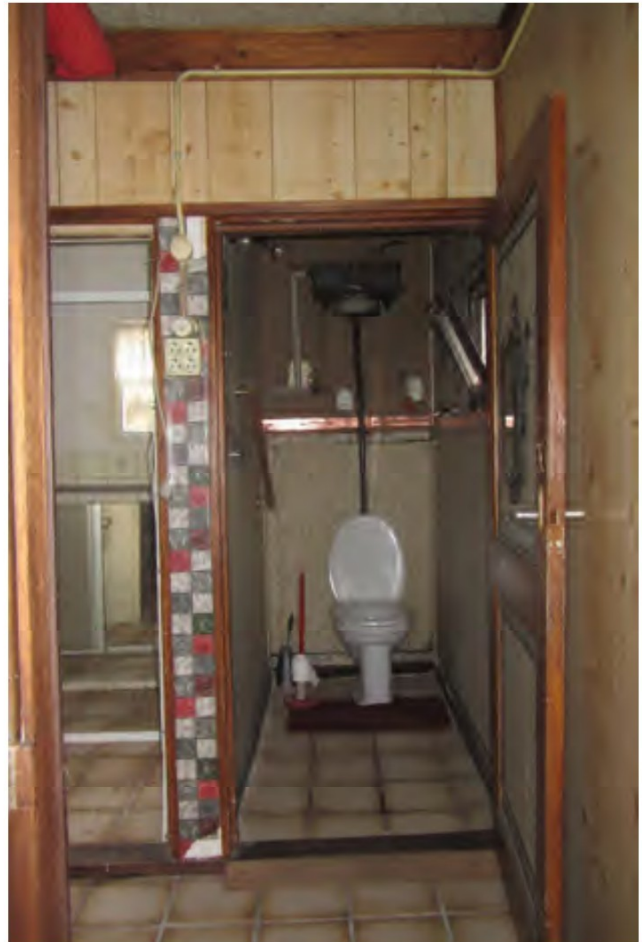
**Interieurelementen** | Het toilet bestaat uit een moderne toiletpot met een hooghangend gietijzeren stortbak uit 1921. Mogelijk dat dit jaartal een aanwijzing is dat het hoofdvolume (fase 3) gebouwd is in 1921.

Afb. 45: Overzicht van de toiletruimte.

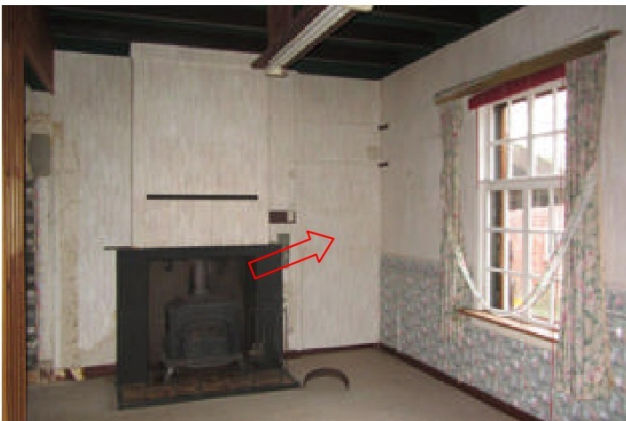
Afb. 47: Overzicht van de woonkamer. Rechts naast de schouw bevindt zich de oude toegang vanuit ruimte 0.4 (rode pijl).

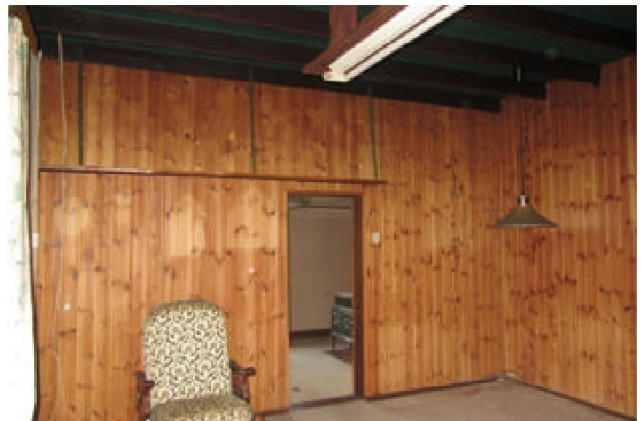
Afb. 48: De wand grenzend aan ruimte 0.9 voordat de nietmonumentale wandafwerking is verwijderd.

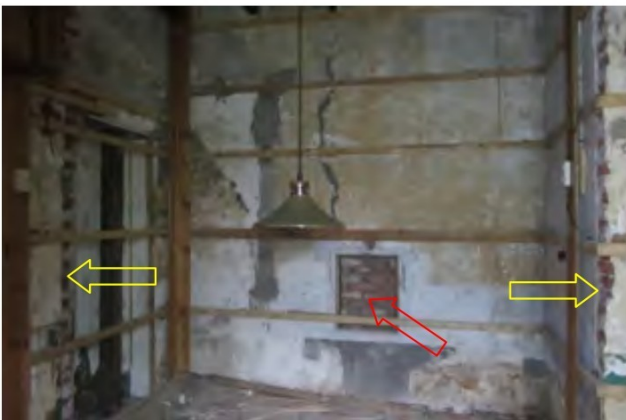
Afb. 49: De achterwand nadat de nietmonumentale wandafwerking is verwijderd. In deze achterwand bevindt zich een opening die mogelijk als mestluik heeft gefungeerd (rode pijl). Links en rechts zijn de aanzetten te zien van de gesloopte en afgekapte binnenmuur (gele pijlen).

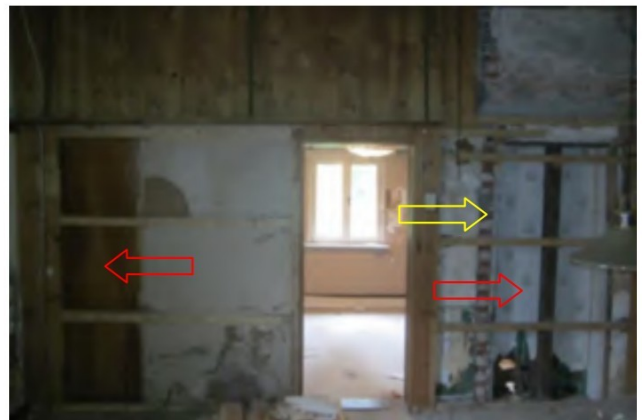
Afb. 50: De wand grenzend aan ruimte 0.9 nadat de nietmonumentale wandafwerking voor een deel is verwijderd. In deze wand blijken twee oude deuropeningen aanwezig te zijn (rode pijlen). Ook is de aanzet van een gesloopte en afgekapte binnenmuur te zien (gele pijl).

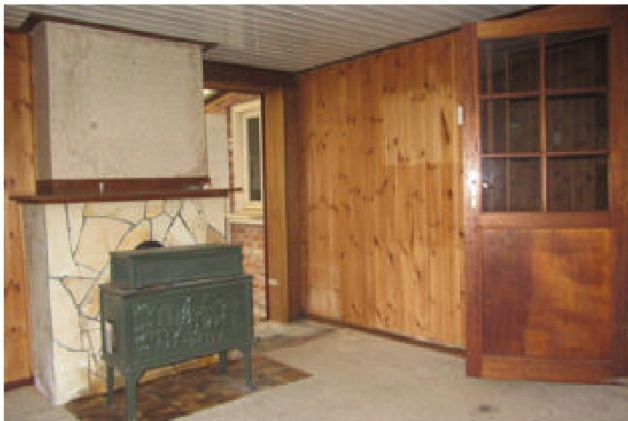
**Interieurelementen** | In deze ruimte staat dezelfde kachel als die in ruimte 0.1. Gelet op de wijze waarop de schouw is bekleed met tegelwerk, stamt deze waarschijnlijk uit de jaren '60/70 van de vorige eeuw.

Afb. 51: Overzichtsfoto met links de schouw en rechts de deur naar ruimte 0.8.

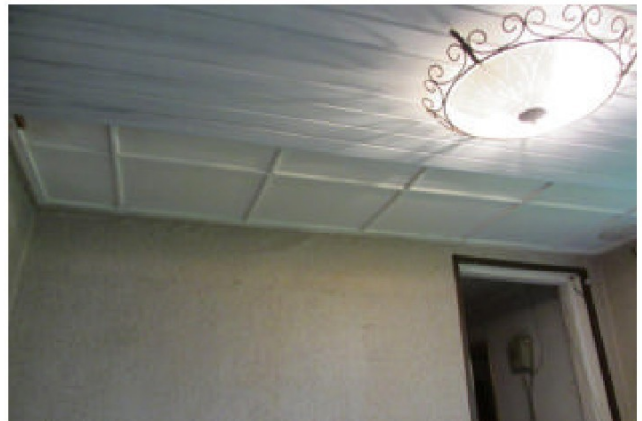
Afb. 52: Boven het zichtbare plafond van kunststof schroten is een boardplafond aanwezig met perklijsten.

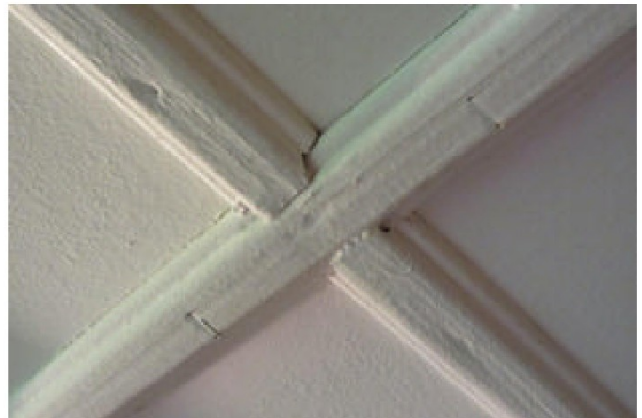
Afb. 53: Een detail van de perklijsten op het boardplafond.

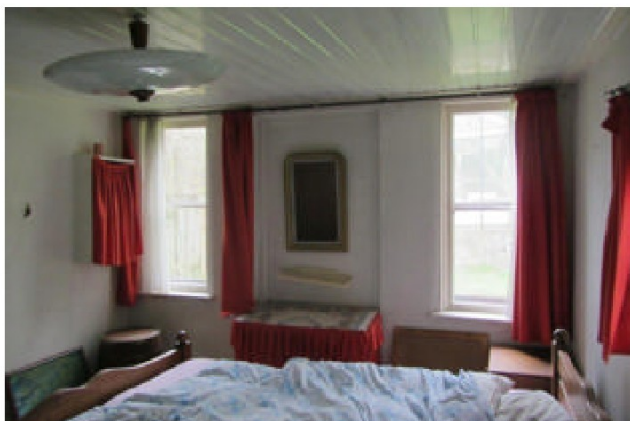
Afb. 54: Een overzichtsfoto van de ruimte richting de voorgevel. In het midden tussen de twee ramen is een niet gangbare deur aanwezig.

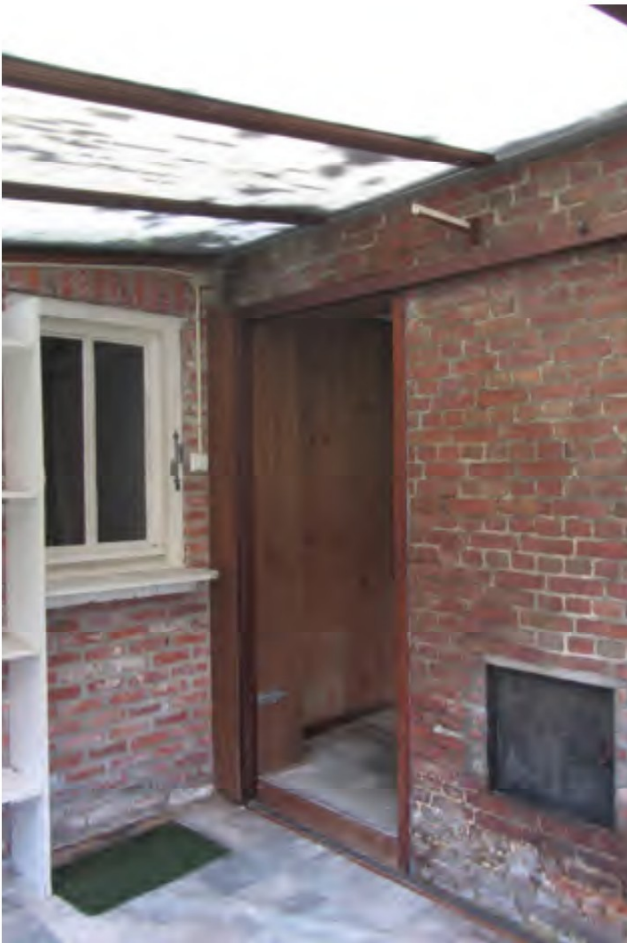
Afb. 56: De toegang naar deze ruimte met rechts een later aangebracht veegluikje.

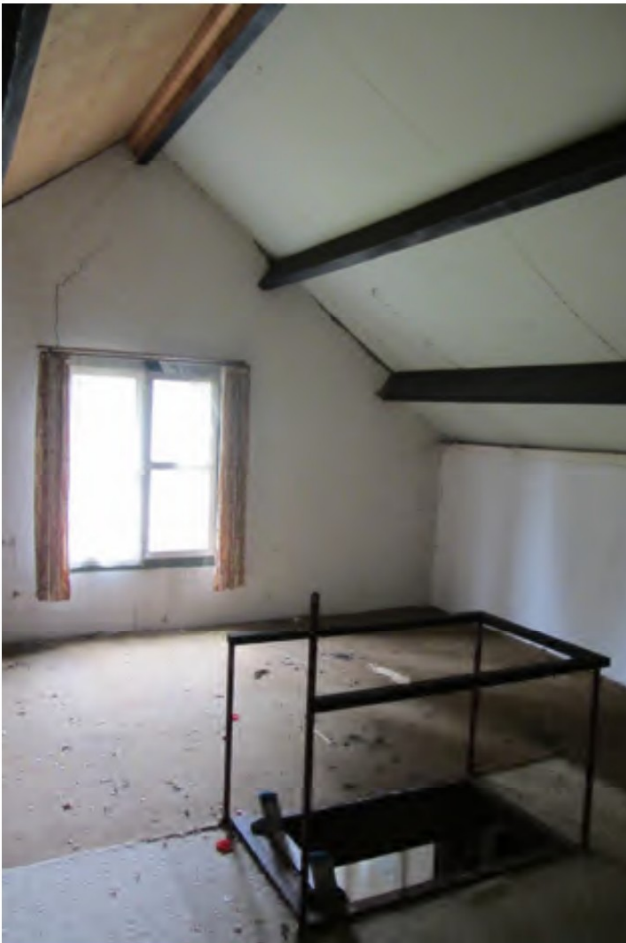
| <i>Ruimte 1.1</i> | <b>Wand</b> Pleisterwerk op bakstenen ondergrond. Gelet op de detaillering en de bouwsporen in het metselwerk (zie exterieur) is het raamkozijn van jongere datum dan de bouw van fase 3.<br><b>Plafond</b> Niet aanwezig.<br><b>Kap</b> Een gordingen kap, die gelet op de bouwsporen in de rechtergevel en het materiaalgebruik al eens is vervangen.<br><b>Interieurelementen</b> Er zijn geen bijzondere elementen aanwezig. |

Afb. 58: Overzicht van de ruimte richting de rechtergevel.
