Verkennend bodemonderzoek
Bloemwaard te Kaatsheuvel
(gemeente Loon op Zand)

Aeres Milieu Projectnummer : AM24084
Status rapport : Definitief (versie 1)
Datum : 29 maart 2024

In opdracht van Ordito heeft Aeres Milieu B.V. een verkennend bodemonderzoek uitgevoerd op twee deellocaties (samen bekend onder de projectnaam 'Bloemwaard'):

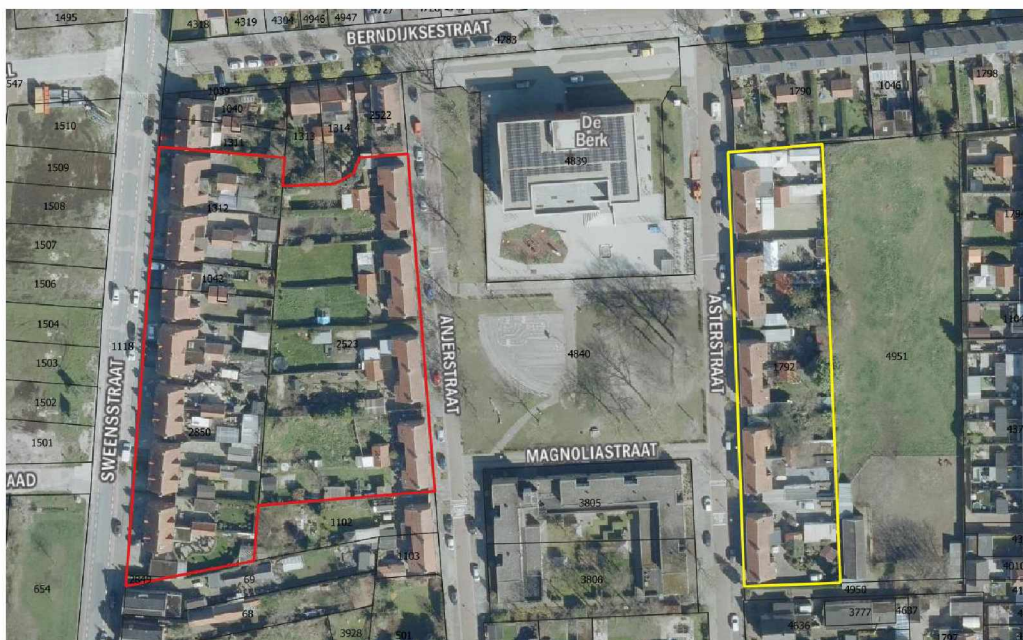
Afbeelding 1: Begrenzing deellocatie A met rood en deellocatie B met geel weergegeven (bron luchtfoto: PDOKViewer)

De onderzoekslocatie bestaat uit twee deellocaties, samen bekend onder de projectnaam 'Bloemwaard'. De twee deellocaties zijn gelegen aan de westkant van Kaatsheuvel; ten zuiden van de snelweg A59 en ten westen van de provinciale weg N261. Tussen beide deellocaties is basisschool 'De Berk' gelegen. Kadastraal is deellocatie A bekend als Loon op Zand, sectie L, nummers 1042, 1312, 2523, 2849 en 2850, Deellocatie B is kadastraal bekend als Loon op Zand, sectie L, nummer 1792. De coördinaten volgens het R.D. stelsel zijn voor deellocatie A: $X = 129.417 / Y = 407.790$ en voor deellocatie B: $X = 129.554 / Y = 407.781$. Zie bijlage 1 voor een topografische kaart. Op onderstaande luchtfoto is de begrenzing van deellocatie A met rood weergegeven en deellocatie B met geel.

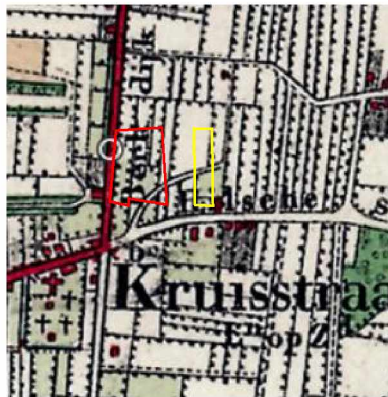
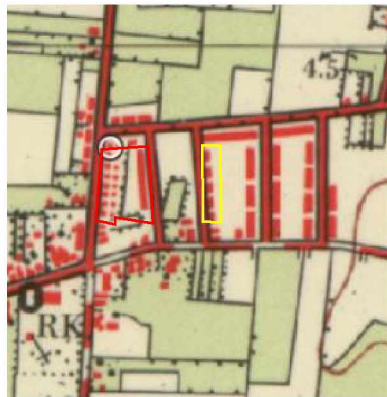
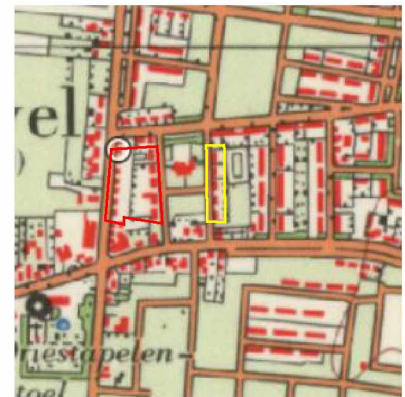
Afbeelding 2: Geraadpleegde historische kaarten: deellocatie A met rood, deellocatie B met geel aangegeven (bron kaarten: topotijdreis)

In het kader van het vooronderzoek is historisch kaartmateriaal bestudeerd. Uit het kaartmateriaal is af te leiden dat de onderzoekslocatie tot 1959 niet eerder bebouwd is geweest. Op de kaart uit 1959 is het stratenplan van de wijk de 'Bloemenbuurt' gerealiseerd, met onder meer bebouwing aan de Sweensstraat, Anjerstraat en Asterstraat. Op de kaart uit 1969 is deze bebouwing veranderd, met name aan de Anjerstraat. Op de kaart uit 1969 is ook de basisschool 'De Berk' gerealiseerd, deze school is tussen de beide deellocaties gelegen. Op de kaart uit 1981 is de bebouwing van de basisschool aan de noordzijde uitgebreid en op de kaart uit 1988 is zichtbaar dat ook de bebouwing ten noorden van de Asterstraat / Berndijksestraat is uitgebreid. Op de kaart uit 1998 is te zien dat ten westen van deellocatie A bebouwing is gesloopt. Deze situatie komt overeen met de huidige situatie.

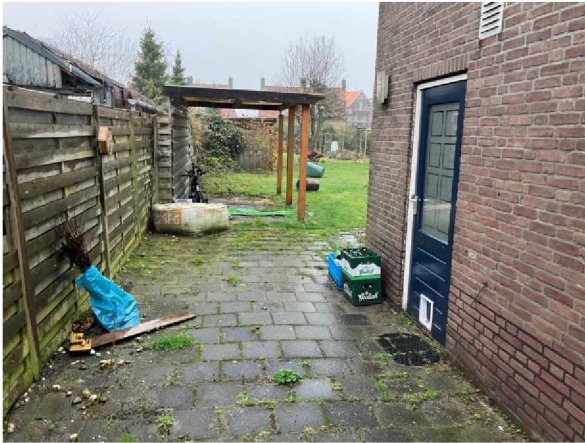
Foto 1

De zuidoosthoek van deellocatie A ligt aan de betegelde/beklinkerde Anjerstraat (zie bijlage 2 en 3: foto 2) en ten zuiden van de woning aan de Anjerstraat 8 ligt een betegeld pad dat leidt naar de achterzijde van de woning en overkapping met een gazon en enkele boom/struik als tuin (foto 1, 3 en 6). Achter de woning Anjerstraat 7 ligt een braakliggende tuin / tuin met gazon en overkapping (foto 4, 5). De tuin van de woning Anjerstraat 6 is deels betegeld, deels bebouwd met een schuur met een niet-asbestverdacht dak met regenopvanggoot, deels begroeid met struiken en er staat een bouwvallig houten tuinhuis (foto 7, 8, 9). Aan de zuidzijde van deze woning ligt een betegeld pad (foto 10). Tussen de woningen Anjerstraat 5 en 4 liggen betegelde paden (foto 11, 12). De tuin van de woning aan de Anjerstraat 4 bestaat uit gras en aan de noordzijde staat een betonnen muur (foto 13). Ten noorden en achter de woning aan de Anjerstraat 3 ligt een betegeld pad, terras en gazon en een niet-asbestverdacht dak met regenopvanggoot (foto 14, 15). De tuin achter Anjerstraat 2 is braakliggend (foto 16, 17 en 18) en de tuin achter Anjerstraat 1 (foto 22) is voorzien van gras (foto 19). In de noordwesthoek van deellocatie A ligt de woning van het adres Sweensstraat 72 (foto 21) met daarachter een half betegelde tuin en half gazon met twee schuurtjes (foto 20). Achter de woning Sweensstraat 76 ligt een beklinkerde tuin (foto 23) met achterin de tuin een tuinhuis met een asbestverdacht dak (foto 24, 25). De tuin achter de woning van Sweensstraat 78 is deels betegeld en deels voorzien van een gazon (foto 26), ten zuiden van deze woning ligt een betegeld pad (foto 27). De tuin achter Sweensstraat 80 is deels betegeld en deels voorzien van gazon (foto 28). De tuin achter Sweensstraat 82 is deels beklinkerd en daarachter ligt een schuurtje met een asbestverdacht golfplatendak, met aan de achterzijde rechtopstaande asbestverdachte golfplaten (foto 29). Achter dit schuurtje ligt nog een schuurtje met een asbestverdacht golfplatendak met regenopvanggoot (foto 30, 31) en een stukje gras. De tuin achter Sweensstraat 84 is deels voorzien van tegels, deels van gras en deels bebouwd met een schuurtje (foto 32). Tussen Sweensstraat 86 en 88 ligt een beklinkerd pad (foto 33) en de tuin van Sweensstraat 86 is beklinkerd, er staat een schuurtje en er staat een auto en heel veel voorwerpen (foto 34). De tuin achter Sweensstraat 88 deels voorzien van tegels en verder bestaat deze tuin uit gazon (foto 35). Tussen de woningen Sweensstraat 90 en 92 ligt een betegeld pad (foto 36). De tuin achter Sweensstraat 92 is betegeld en achterin deze tuin staat een schuurtje met een asbestverdacht golfplatendak zonder regenopvanggoten (foto 37, 40 en 41). De tuin achter Sweensstraat 90 is beklinkerd, er staan voertuigen geparkeerd en er is een autohefbrug (foto 38, 39) en daarachter nog een schuur. Tussen Sweensstraat 94 en 96 ligt een betegeld pad en er staat een heg (foto 42). Achter Sweensstraat 94 staan diverse schuurtjes en is de tuin deels betegeld en deels voorzien van gras (foto 43, 44). De tuin achter Sweensstraat 98 is deels voorzien van gras en deels beklinkerd (foto 45 en 46). De zuidwesthoek van deellocatie A bestaat uit de voortuinen van de woningen aan de Sweensstraat (foto 47).

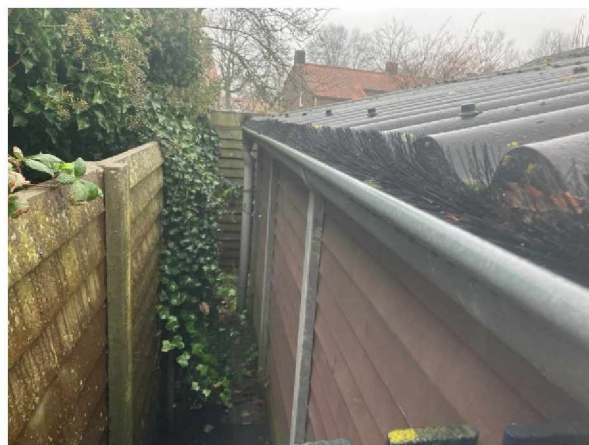
Foto 24

Uit het dossieronderzoek en de uitgevoerde veldinspectie is gebleken dat ter plaatse van de onderzoekslocatie asbestverdachte activiteiten hebben plaatsgevonden. Op deellocatie A zijn een viertal schuurtjes aangetroffen die voorzien zijn van een asbestverdacht golfplatendak (Sweensstraat 76 (foto 24, 25), twee schuurtjes aan de Sweensstraat 82 (foto 29, 30 en 31) en aan de Sweensstraat 92 (foto 37, 40 en 41)). Achter het schuurtje aan de Sweensstraat 82 (foto 29) staat een asbestverdachte golfplaat recht op het maaiveld.

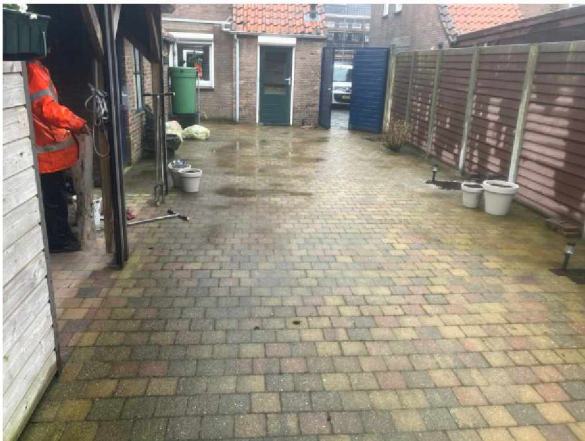
Foto 29

Er zijn geen waarnemingen gedaan die wijzen op de aanwezigheid van bodemverontreinigingen of bronnen van verontreinigingen. Tijdens de veldinspectie is op het terrein geen asbestverdacht materiaal aangetroffen (behoudens op het adres Sweensstraat 82 waar achter het schuurtje een asbestverdachte golfplaat staat). Uit de uitgevoerde veldinspectie is gebleken dat de daken van schuurtjes van de adressen Sweensstraat 76, 82 en 92 bestaan uit asbestverdachte golfplaten. De daken aan de Sweensstraat 82 (foto 29) en Sweensstraat 92 (foto 37, 40, 41) zijn niet voorzien van goten en regenpijpen voor de afvoer van regenwater welke ondergronds aangesloten zijn op de riolering.

In het kader van dit onderzoek heeft een inspectie van het terrein naar asbest plaatsgevonden. Er zijn een viertal schuurtjes met een asbestverdacht golfplatendak aangetroffen en op het maaiveld is een asbestverdachte golfplaat (foto 29) waargenomen. Ter plaatse van deze golfplatenplatendaken en de gestalde golfplaat is de locatie als verdacht te beschouwen op asbest in de bovengrond. De overige gedeeltes van deellocatie A en Deellocatie B zijn verder als asbestonverdacht te beschouwen.

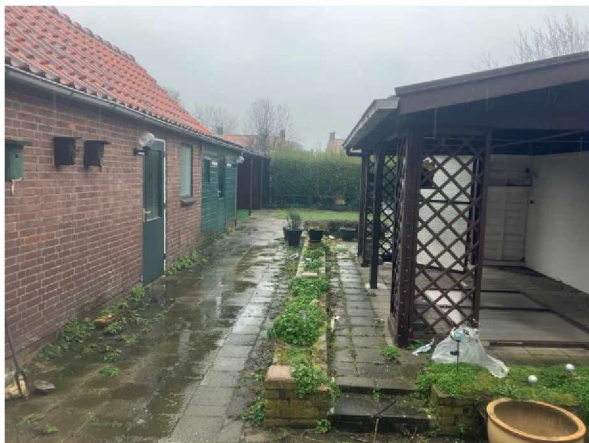
Foto 48

De noordwesthoek van deellocatie B bestaat uit de woningen gelegen aan de Anjerstraat (foto 48). De tuin van het adres Asterstraat 1 is beklinkerd en deels voorzien van een overkapping (foto 49, 50). De tuin achter Asterstraat 2 is beklinkerd en deels voorzien van een overkapping (foto 51, 52). De tuin van Asterstraat 3 is betegeld en er is een omvergewaaide tent aanwezig en een overkapping (foto 53, 54).

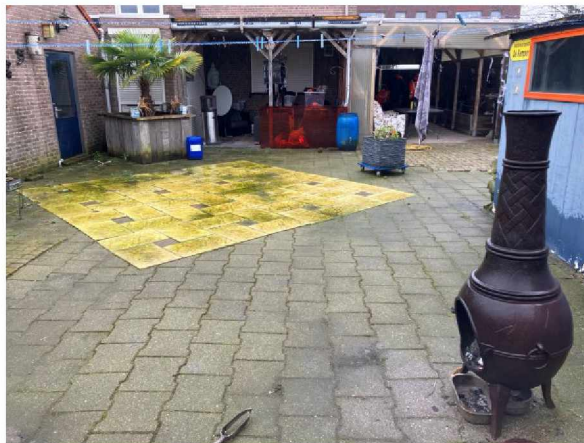
Foto 55

De tuin achter Asterstraat 4 is grotendeels betegeld en er staan enkele bomen en overkappingen (foto 55, 56). Naast Asterstraat 5 ligt een betegeld pad (foto 57) en achter deze woning ligt een vijver en een beklinterde tuin (foto 58). De tuin van Asterstraat 6 is voorzien van een gazon, borders en een opstal (foto 59, 60). De tuin achter Asterstraat 7 is een beetje verwilderd en ook voorzien van een opstal (foto 61, 62). Ten zuiden van Asterstraat 8 staat een houten hek met daarachter een overkapping (foto 63, 64) en ten noorden van Asterstraat 9 ligt een betegeld pad naar de betegelde tuin met opstal en diverse lege vaten (foto 64, 65).
