Zwolle, 31-10-2025
Uw kenmerk: 2025-010746
Ons kenmerk: 51026888-001

Beantwoording vragen provincie Gelderland m.b.t. Fluitekruidstraat 1 te Arnhem

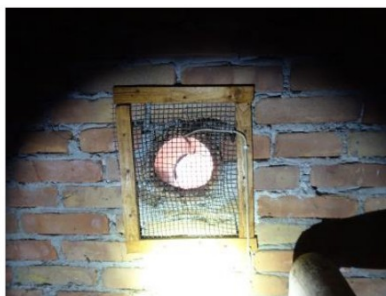
Figuur 1 Vooraanzicht van de rasters voor de ingangen bij de zolder.

1. De gaten naar de zolder van het hogere gebouw zijn met gaas dichtgezet. Hoe lang is dit al de situatie? Graag ontvangen we een close-up foto van het dichtgemaakte gat. Het is onbekend wanneer de openingen zijn dichtgemaakt. Echter, op 10 oktober j.l. is de zolder nogmaals geïnspecteerd. Tijdens deze inspectie leken de rasters er al voor lange tijd te hangen. Zie figuur 1 t/m 3 voor de close-up foto's

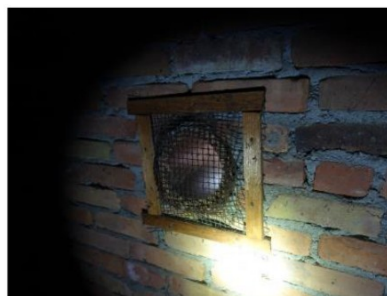
Figuur 2 Vooraanzicht van de rasters voor de ingangen bij de zolder.

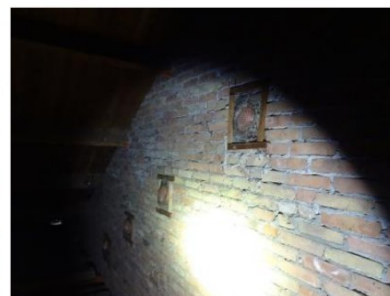
Figuur 3 Alle gaten zijn geblokkeerd door rasters met gaas.

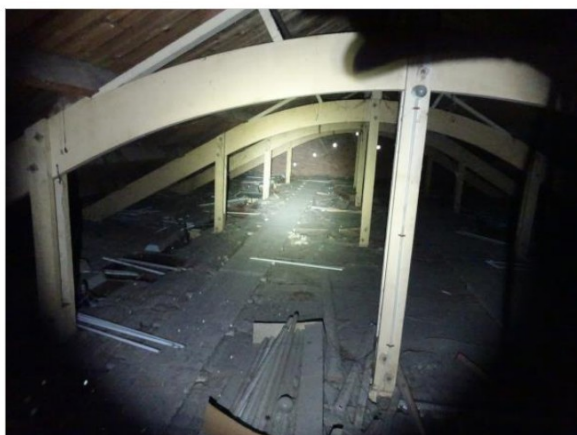
Op 10 oktober j.l. is een aanvullende inspectie door een ecooloog van Sweco uitgevoerd. Tijdens deze inspectie zijn geen sporen van steenmarter of vleermuizen, zoals loopsporen, latrines, afgebeten vlindervleugels of uitwerpselen, waargenomen. Tevens zijn er, naast de dicht gerasterde gaten, geen openingen waargenomen waar steenmarters of vleermuizen gebruik van kunnen maken om de zolders te betreden (zie figuur 4 en 5). Er kan met zekerheid gesteld worden dat de zolders niet in gebruik zijn als rust- of verblijfplaats voor de steenmarter of vleermuizen.

Figuur 4 Zolder van het hogere pand deel. Enige lichtbronnen binnen de zolder zijn de met gaas geblokkeerde gaten.

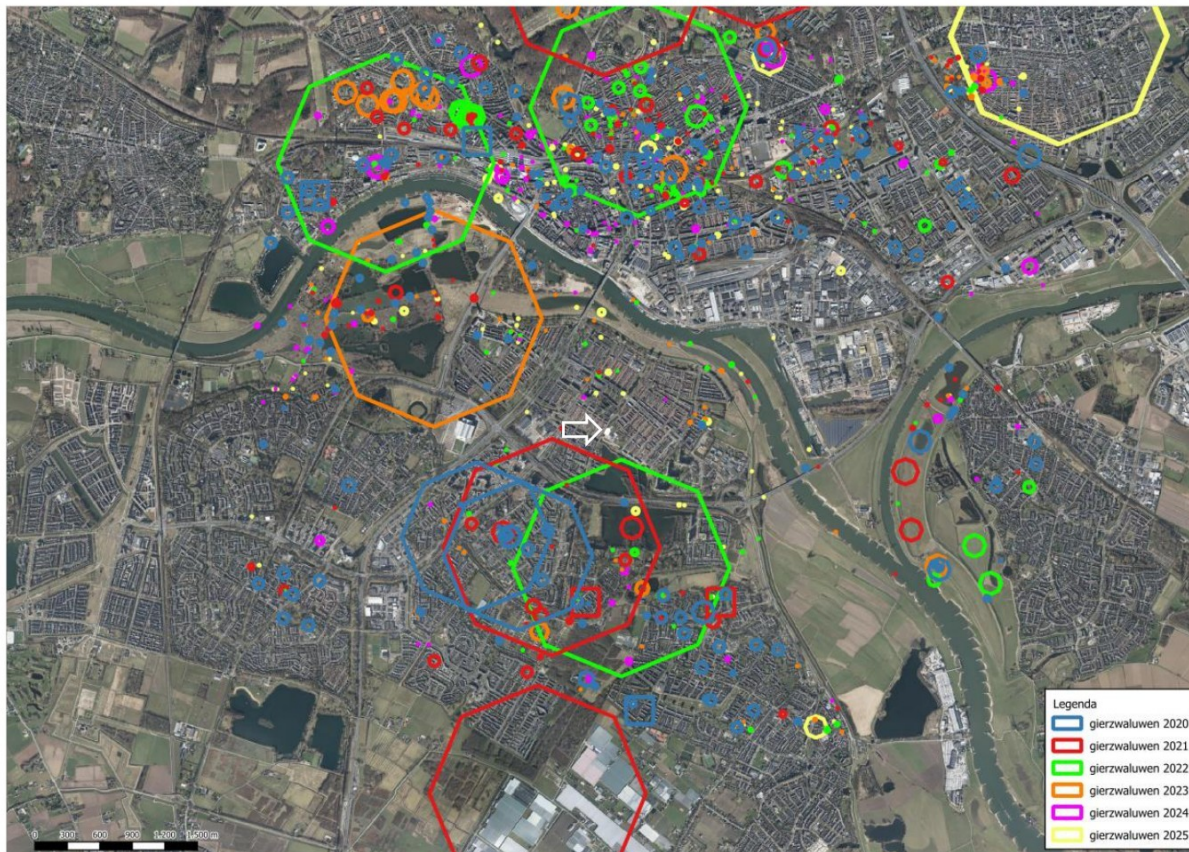
Tevens zijn de andere twee bezoeken in de juiste periode voor de gierzwaluw uitgevoerd. Tijdens deze bezoeken zijn geen gierzwaluwen binnen de onderzoekslocatie, of in de omgeving, waargenomen. Dit wordt tevens bevestigd met de waarnemingen uit de NDFF. In onderstaande figuur zijn alle waarnemingen van de gierzwaluw in de omgeving van de onderzoekslocatie weergegeven. Te zien is dat over de afgelopen 5 jaar, er geen nestlocaties (de punten op de kaart) zijn waargenomen in de buurt van de onderzoekslocatie. Aangezien gierzwaluwen zéér honkvaste

Figuur 6 Alle waarnemingen van gierzwaluwen in de omgeving van de onderzoekslocatie (witte pijl) over de afgelopen 5 jaar. De grote vlakken zijn waarnemingen van overvliegende of foeragerende gierzwaluwen.

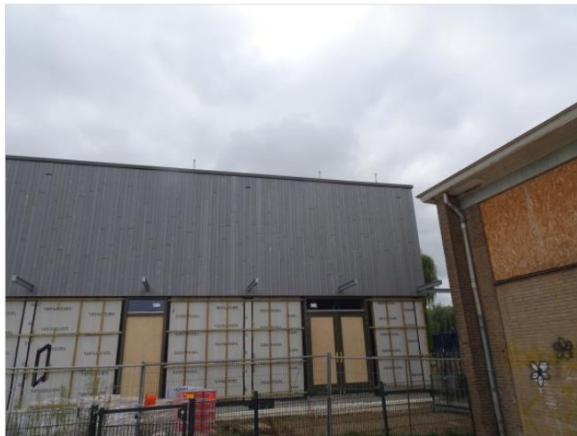
Eind juni zijn 10 kasten in de gevel van het nieuwe pand aangebracht (zie figuur 7 en 8). Gezien de periode waarin deze kasten zijn geplaatst is de volledige gewenningsperiode van 3 maanden in de actieve vleermuisperiode op het moment van schrijven volledig doorlopen. Zie figuren 10 en 11 voor de locatie van de geplaatste inbouwkasten.

Figuur 7 Ingebouwde vleermuiskasten in de noordelijke gevel bij de nieuwbouw.

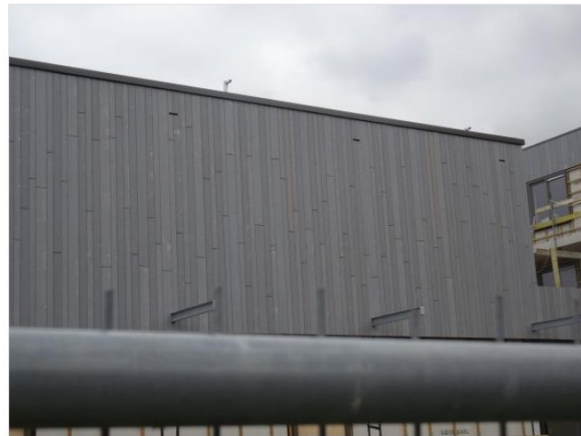
Figuur 8 Ingebouwde vleermuiskasten in de westelijke gevel bij de nieuwbouw.

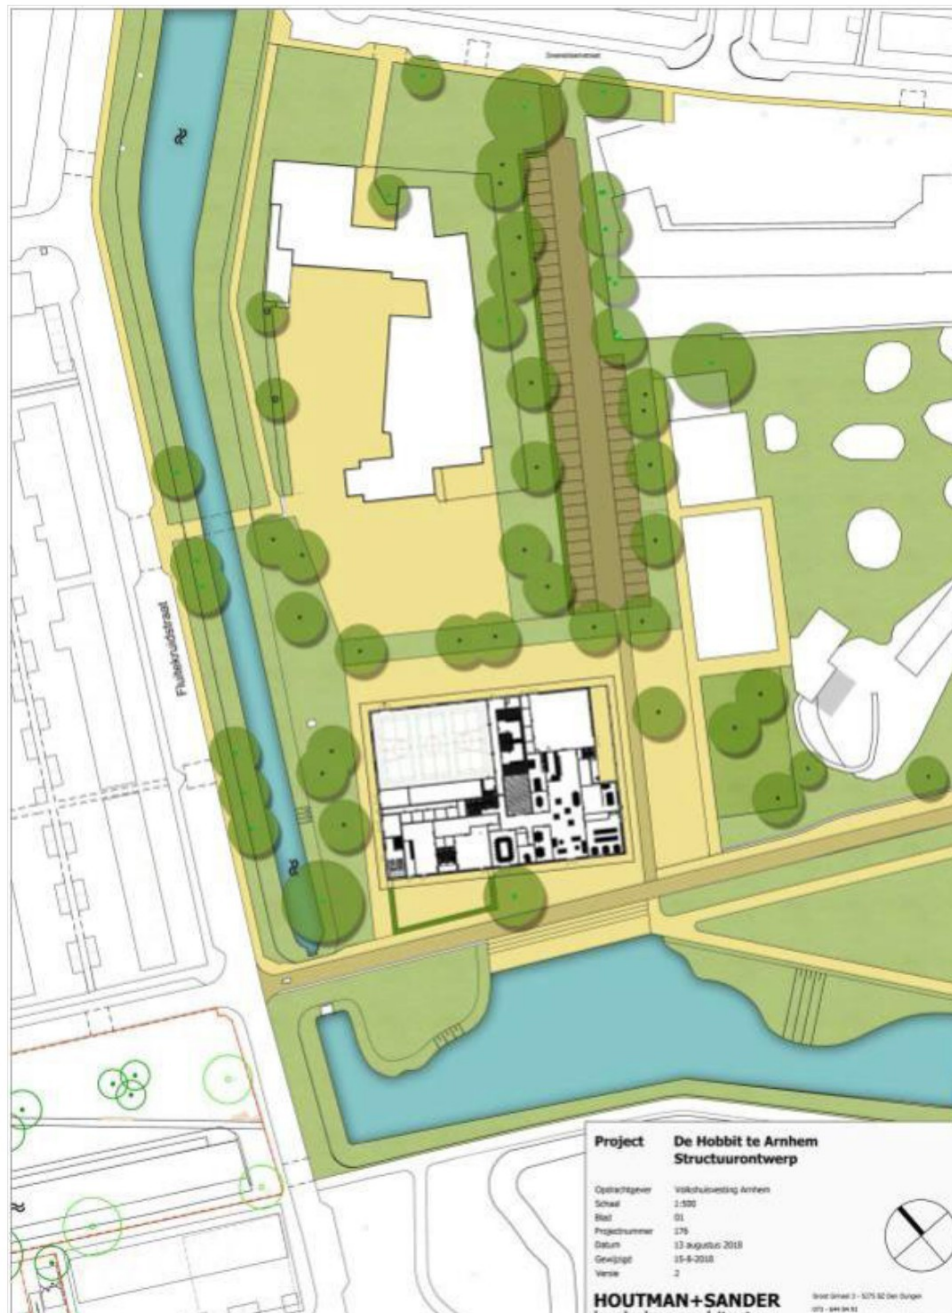
De plannen zijn in de tussentijd aangepast naar een nieuwe tekening, zie figuur 9. In deze nieuwe plannen is het parkeerterrein verplaatst naar waar nu het oude buurtcentrum is gelegen. Op de plaats van de onderzoekslocatie wordt de oever van de naastgelegen watergang uitgebreid naar een natuurvriendelijke oever met extra vegetatie. Er gaat met de plannen geen vegetaties verloren. Sterker nog, er komt meer vegetatie, en daarmee een verbeterde situatie voor vleermuizen, bij.

Figuur 9 Impressietekening van de toekomstige situatie.

De geplande locatie van de parkeergelegenheid is verplaatst naar het oude pand van "De Hobbit". Zie voor de nieuwe indeling figuur 9. Op de locatie van de te slopen gymzaal komt de uitbreiding van de naastgelegen watergang in een natuurvriendelijke oever. Dit is het beste alternatief.

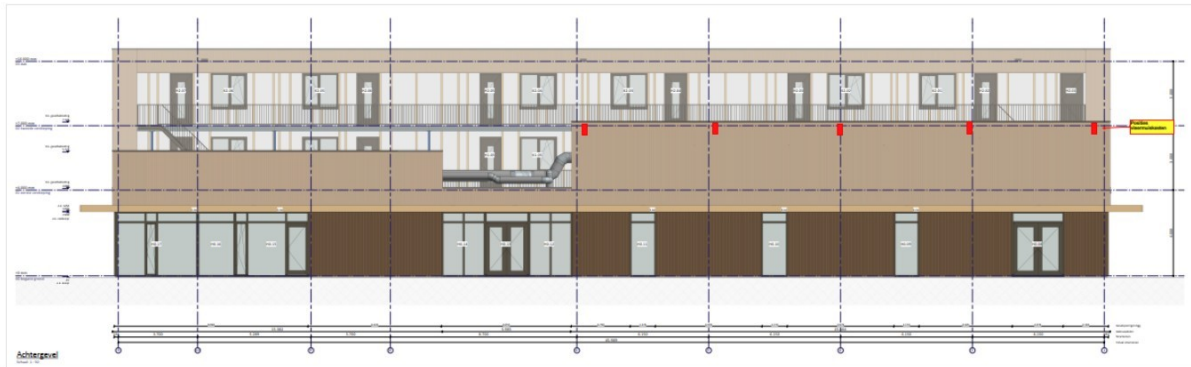
Figuur 10 Locatie van de inbouwkasten (rode vakken) aan de noordelijke gevel van de nieuwbouw.

13. Het is niet duidelijk waar de permanente mitigatie gerealiseerd wordt. Graag ontvangen we de locaties ingetekend op een kaart en in het ontwerp van de nieuwbouw.
Zie het antwoord op vraag 11 en onderstaande figuren 10 en 11 voor de plaatsing van de permanente mitigatie.

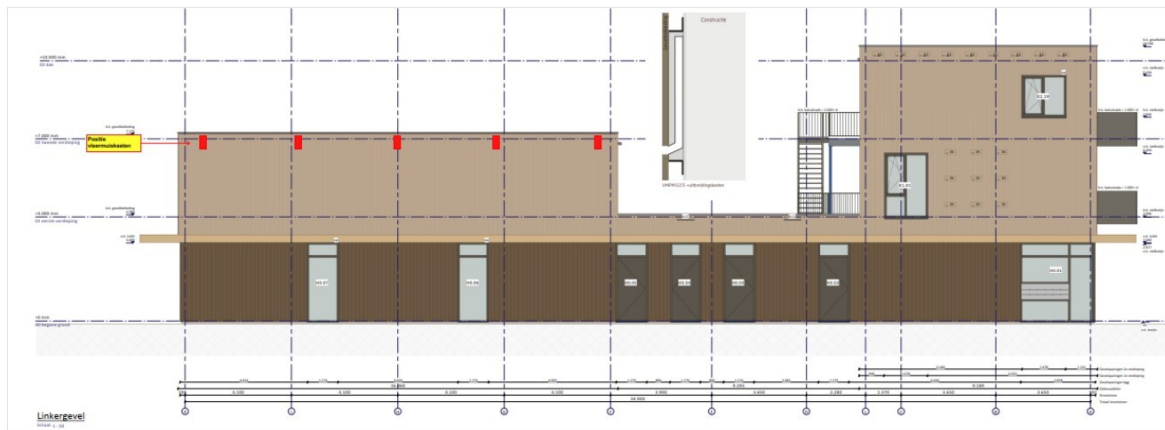
Figuur 11 Locaties van de inbouwkasten (rode vakken) aan de westelijke gevel van de nieuwbouw.
