**Onderwerp:** RE: Aanvraag verlenging/wijzigen flora en fauna ontheffing Bijlandse Waard

## 1. Inleiding

UW REFERENTIE -  
ONS KENMERK -  
BEHANDELD DOOR [REDACTED] (K3)  
DATUM 8 april 2026  
BETREFT Ecologische inspectie Bijlandse Waard

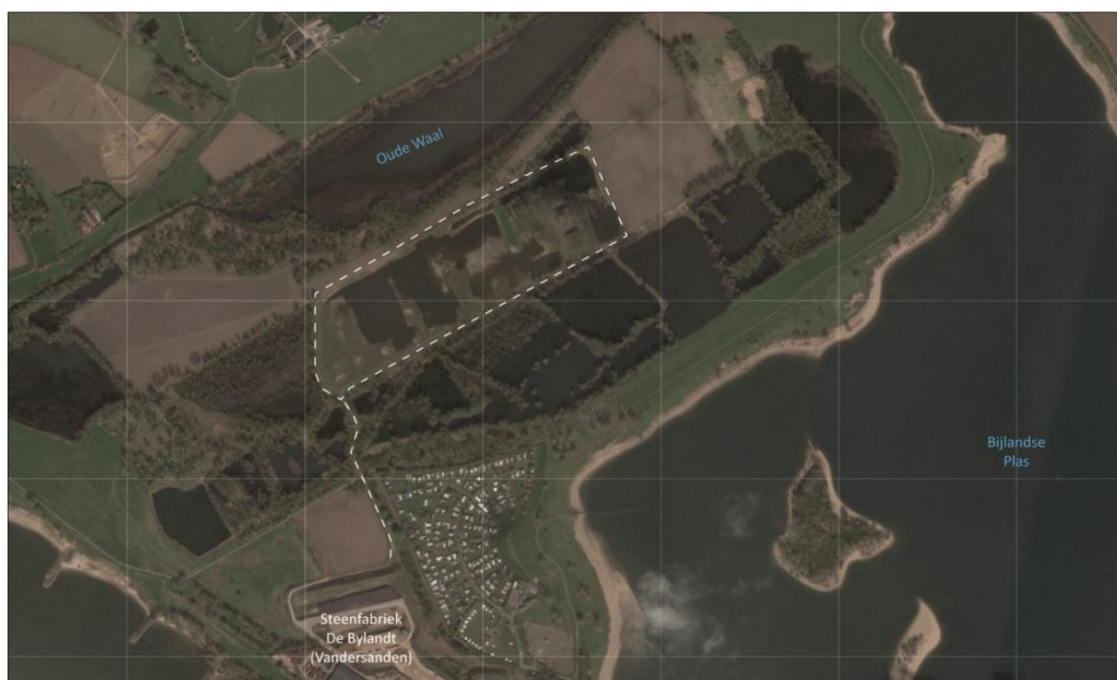
De ecologische inspectie is op donderdag 2 april 2026 door [REDACTED] (K3) uitgevoerd. Het was droog en bewolkt, met een matige wind bij een temperatuur van 11°C. Het af te graven terrein en de beoogde rijroute zijn al lopend geïnspecteerd (zie Figuur 1). De vegetatie in het af te graven gebied is recent gemaaid/geklepeld (zie Figuur 2).

**Figuur 1.** Het geïnspecteerde terrein is met een witte stippellijn aangegeven. Achtergrond: luchtfoto van 1 april 2026 (bron: satellietdataportaal.com).

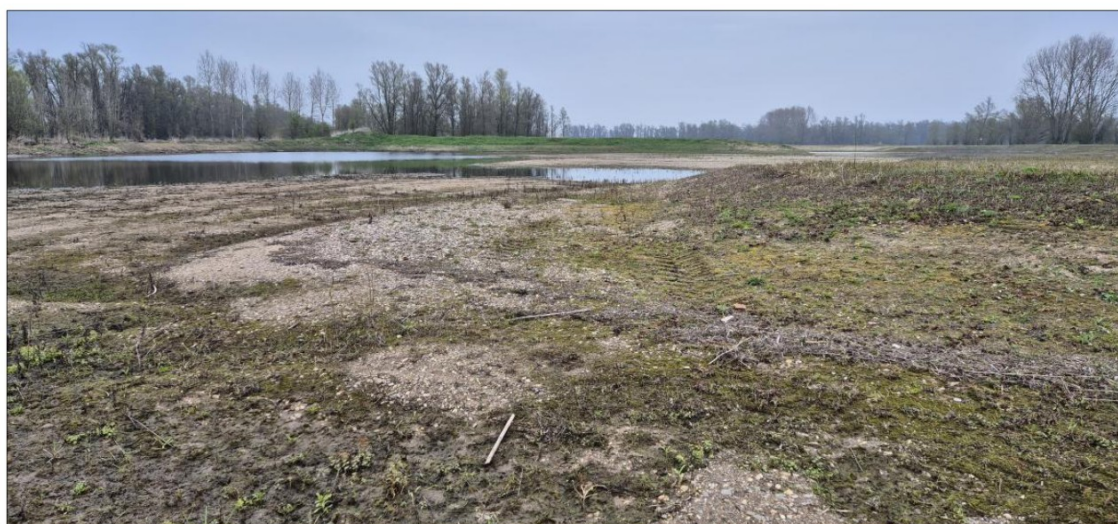
**Figuur 2.** De vegetatie is recent voorafgaand aan de graafwerkzaamheden gemaaid/geklepeld.

Delgromij wil op korte termijn de resterende bouwvoor in het gebied afgraven. Een deel van de bovengrond is eerder al afgegraven. Figuur 2 laat de aangegraven (links) en de niet aangegraven terreindelen goed zien. De bouwvoor wordt in zuidelijke richting via het bestaande pad afgevoerd naar het steenfabrieksterrein De Bylandt (Vandersanden). Dit betreft de voorbereidende fase op de [REDACTED]

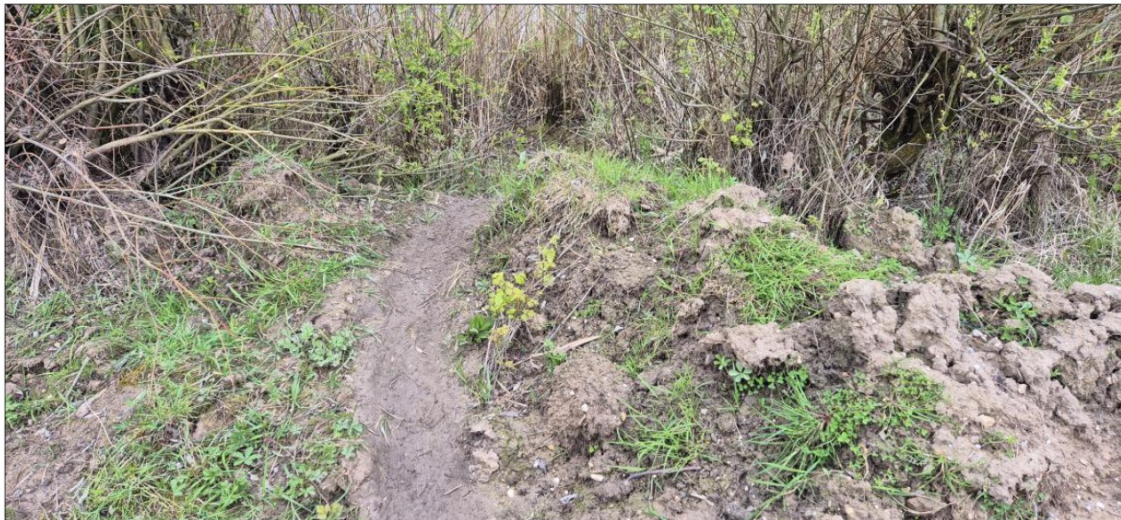
Op meerdere plekken rondom het beoogde ontgraafgebied zijn sleepsporen/wissels van bevers aanwezig. Een verblijfplaats (burcht) is op meer dan 20 meter van de beoogde rijrouten (rijplaten op het maaiveld) aanwezig. De rijplaten vormen geen belemmering voor bevers.

**Figuur 3.** In de omgeving van het activiteitengebied zijn meerdere sleepsporen/wissel van bevers aangetroffen.

- Voorkom dat sleepsporen/wissels van bevers worden geblokkeerd door grondopslag of materieel (zie Figuur 3).
- Zorg ervoor dat de rijplaten op een vlakke ondergrond worden gelegd, zodat amfibieën er niet onder kunnen kruipen met kans op doding (zie Figuur 4)

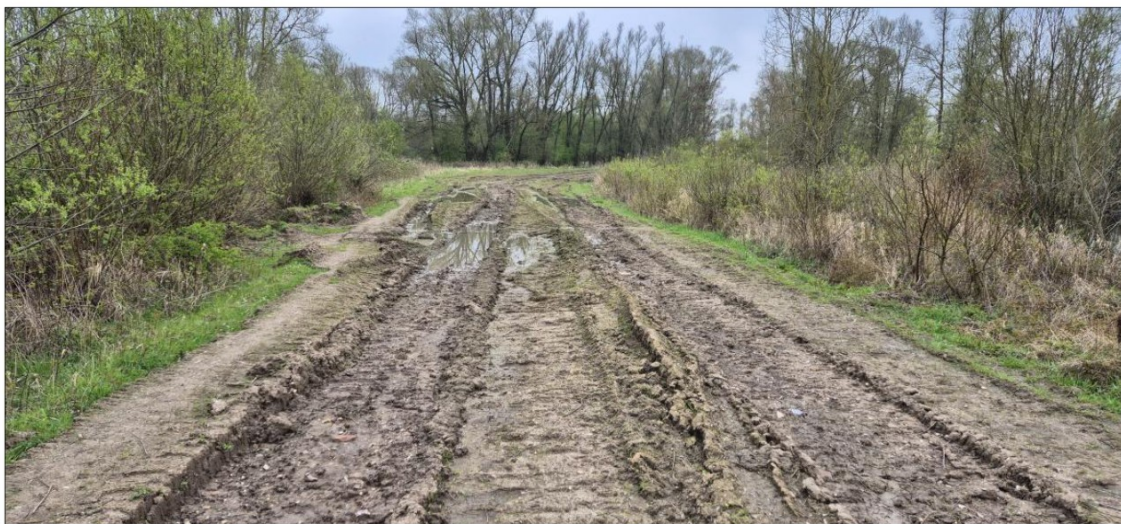
**Figuur 4.** De beoogde rijroute moet worden vlak gemaakt alvorens rijplaten kunnen worden gelegd.

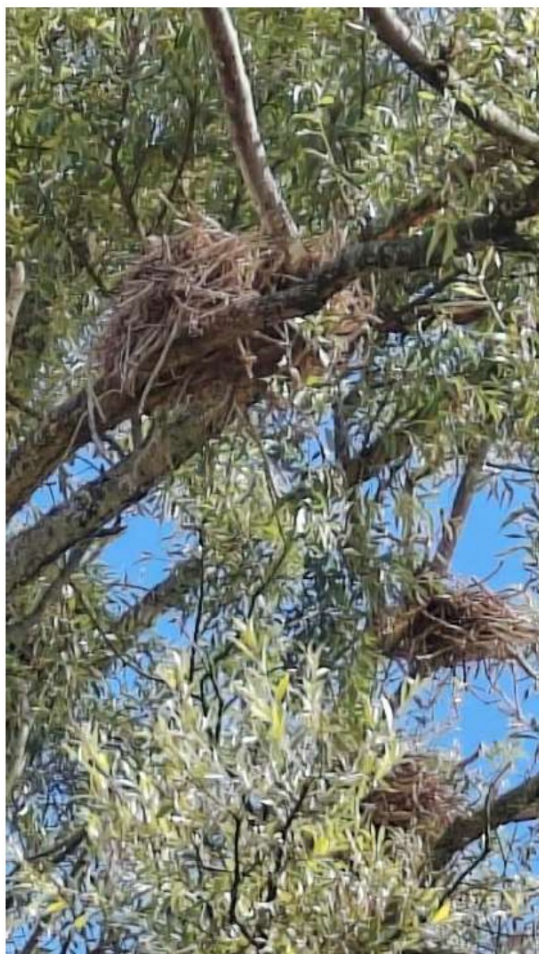
Tijdens het veldbezoek van 31 juli is een aalscholverkolonie van ca. 45 nesten aangetroffen, zie de foto's in bijlage 1 en het kaartje in bijlage 2. In sommige bomen waren meerdere nesten aanwezig. Veel nesten waren bezet, een aantal nesten was verlaten, oud en verwaaid/in slechte staat of viel bijna uit de boom. In één boom waren drie nesten met jonge aalscholvers aanwezig en één nest met een broedende aalscholver. Op 6 augustus bleken de eieren in dit nest uitgekomen: er zaten twee jonge aalscholvers op het nest.

*Kolonieboom met meerdere nesten aalscholver*

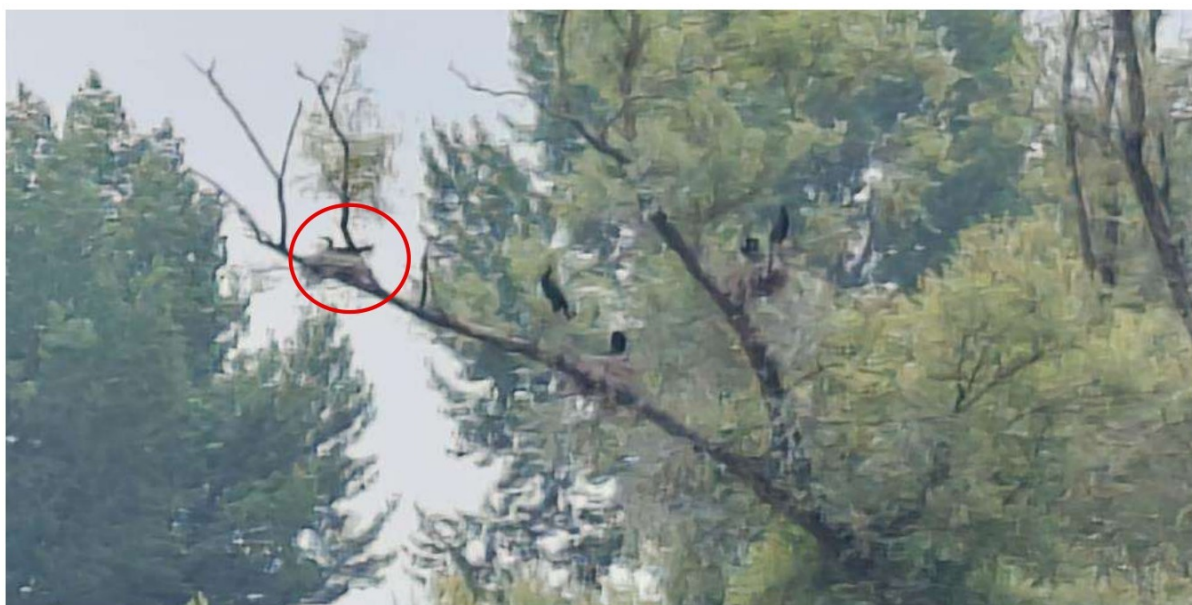
In tegenstelling tot de kolonie-bomen zijn in de 'broedboom' tot nu toe nog steeds jonge en volwassen aalscholvers aanwezig. Soms met tien exemplaren tegelijk, meestal zijn acht vogels in de boom aanwezig. Op 10 september blijkt het voormalige broed-nest verdwenen, de jonge aalscholvers en de ouderdieren zitten op (grotendeels) kale takken in de boom. In bijlage 1 zijn meerdere foto's van de aalscholverkolonie en de 'broedboom' opgenomen.

Broedboom met broedende aalscholver (binnen rood kader), jonge en volwassen vogels

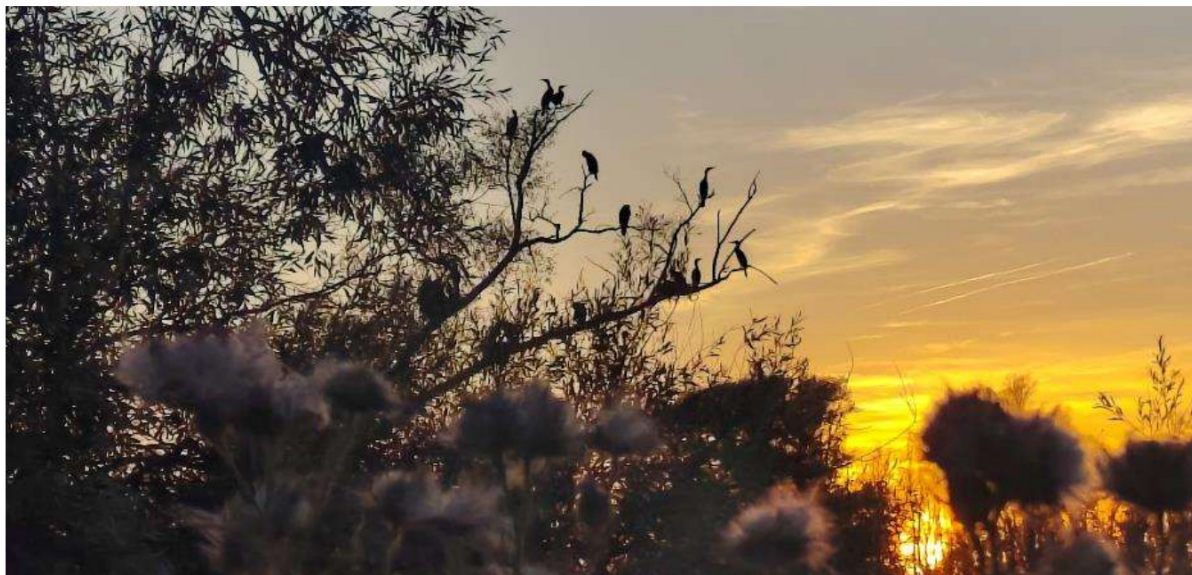
Broedboom met jonge en volwassen aalscholvers

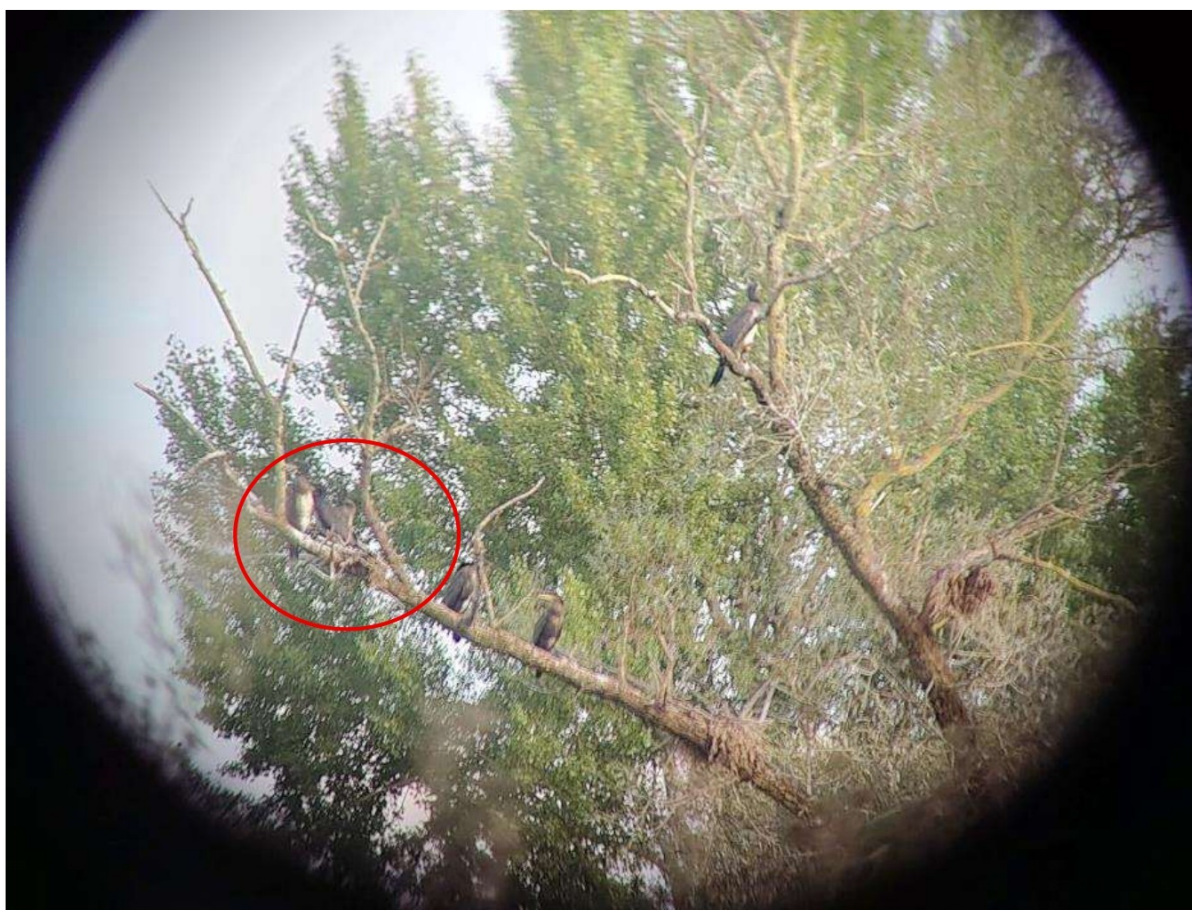
Broedboom met jonge en volwassen vogels, nest verdwenen / uit boom gewaaid (zie rood kader)

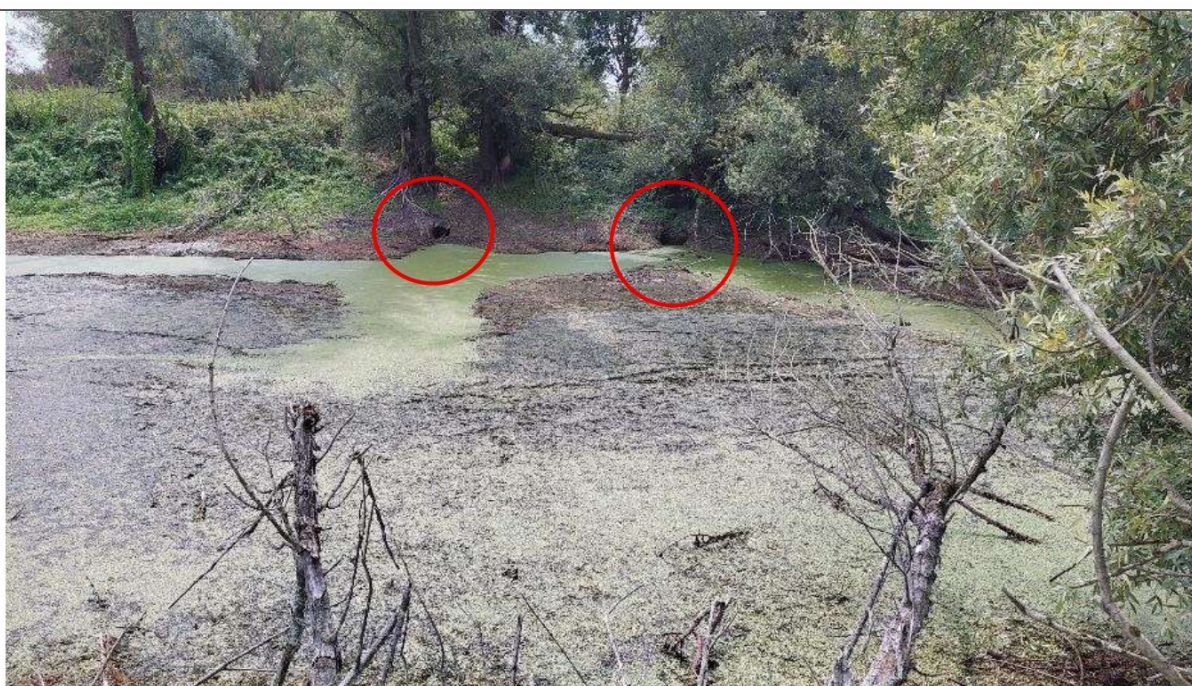
Op 31 juli zijn in de oever van de uiterwaard tegen de zomerkade van de Bijlandse Plas aan ca. tien beverholen aangetroffen, zie het kaartje in bijlage 2. Door de lage waterstand zijn deze holen zeer goed zichtbaar. Ook zijn knaag- en sleepsporen, beverkanaaltjes en uittredeplaatsen aangetroffen. Op 11 augustus is deze oever en zijn de aanwezige holen nader geïnspecteerd. Vrijwel alle holen bleken niet in gebruik. Slechts bij twee holen kon niet worden vastgesteld of ze wel of niet in gebruik zijn. Bij de niet in gebruik zijnde holen was begroeiing van haagwinde voor de ingang van het hol aanwezig of lag er blad voor de ingang van het hol. Ook bleek dat er wel degelijk bevers actief zijn in het terrein, de hierboven

*Twée beverholen in oever nabij zomerkade, binnen rood kader. Ook beverkanaal.*

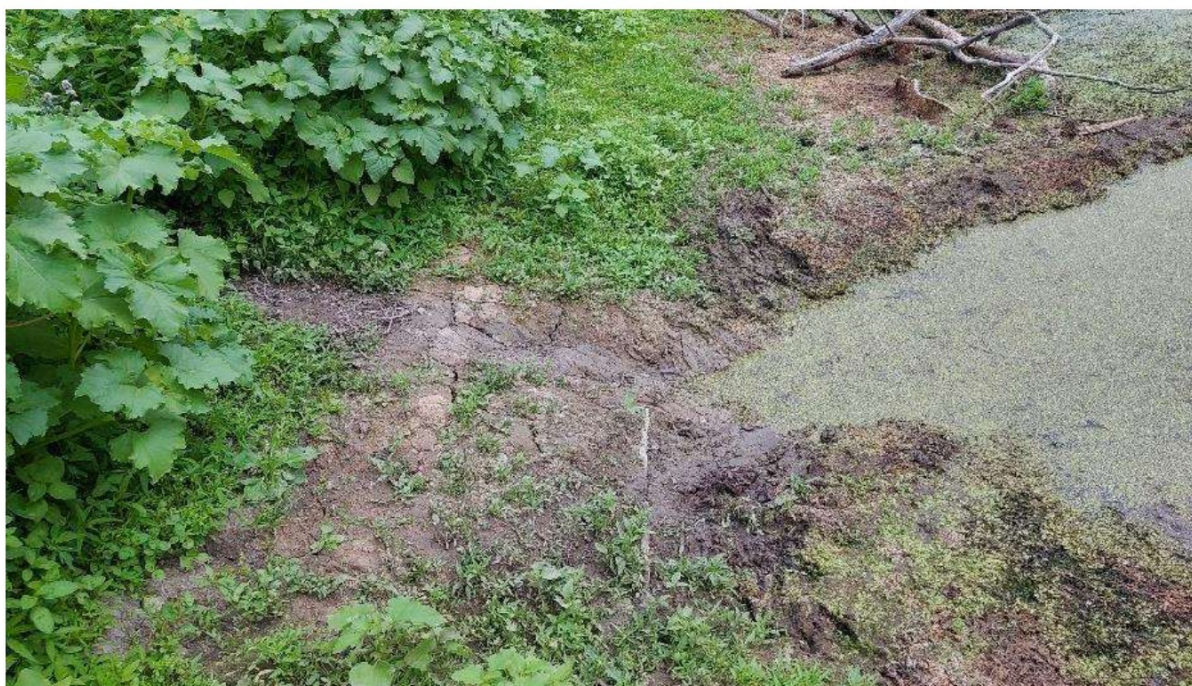
*Uittredeplek bever*

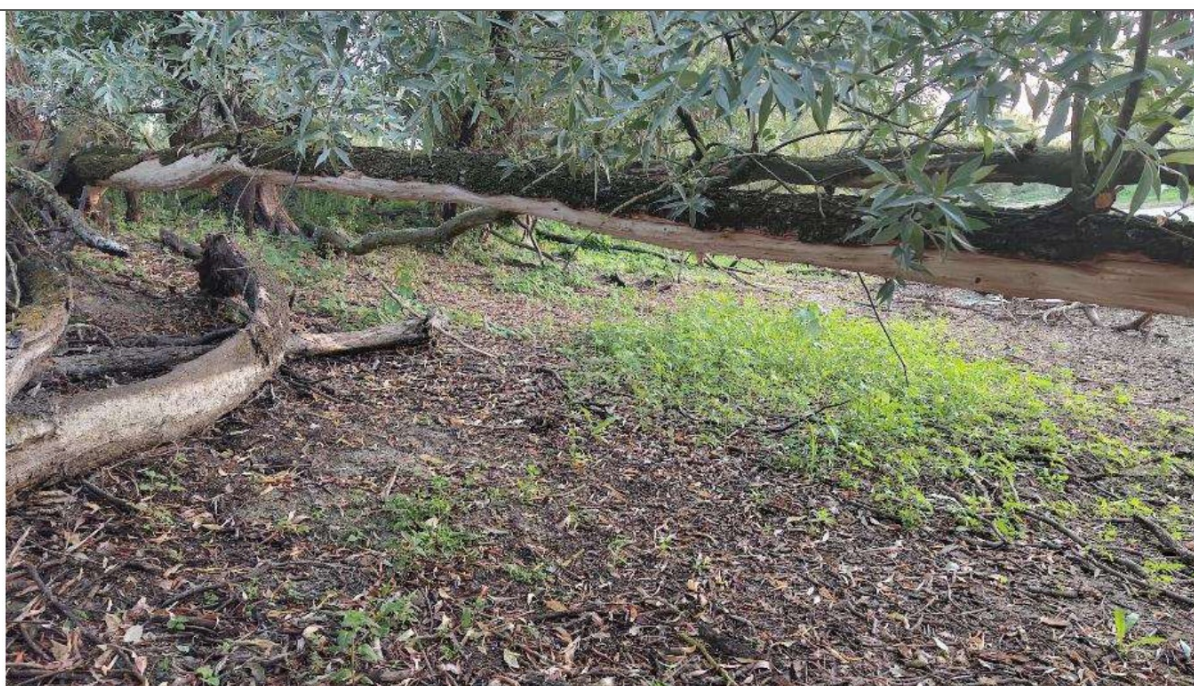
Vreterij bever

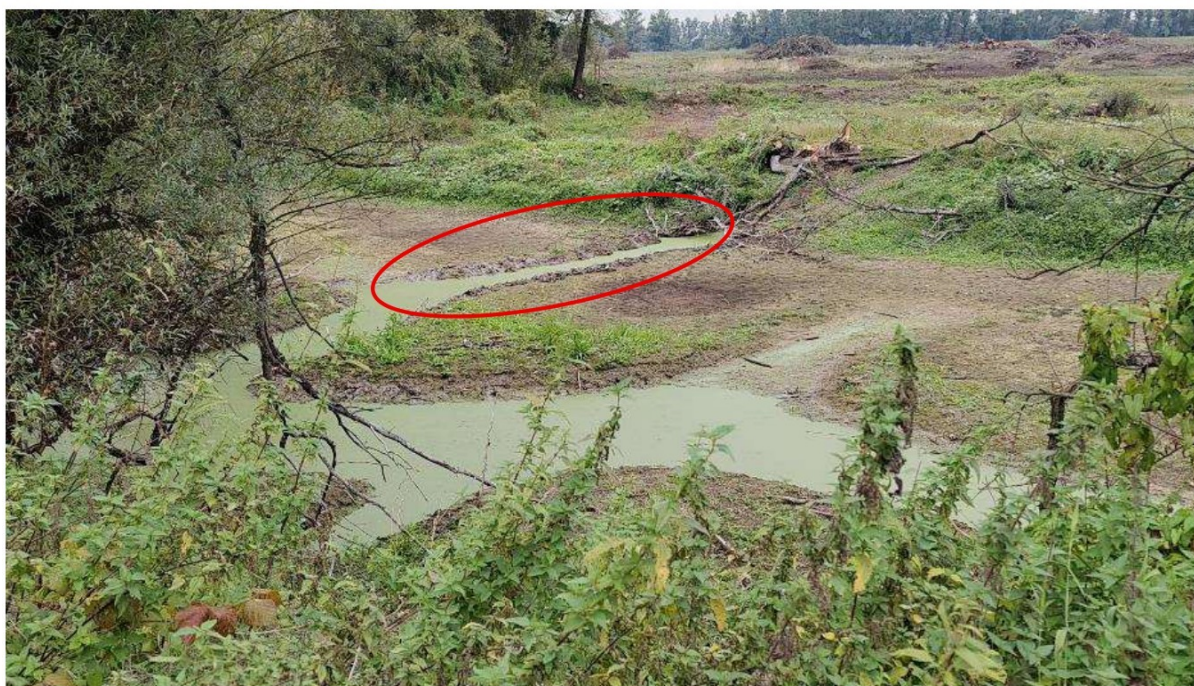
genoemde knaag- en sleepsporen en recent aangebrachte modder op de oever van de beverkanalen wijst daarop. Daarom zijn op 14 augustus twee wildcamera's geplaatst bij de twee beverholen, waarvan niet met zekerheid kon worden vastgesteld of ze in gebruik zijn. De camera's zijn op 10 september op een andere plek geplaatst. Tot nu toe zijn er geen opnames waarop bevers te zien zijn die gebruik maken van een hol. Wel is een voorbij zwemmende bever te zien, een rat, een steenmarter en een vos, zie de foto's in bijlage 1.

Verse modder uit beverkanaal op oever (binnen rood kader)

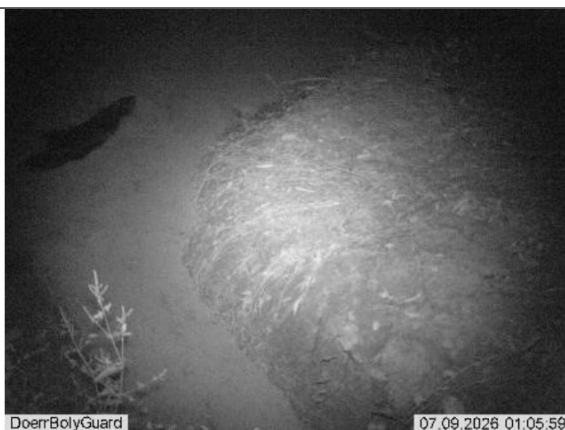
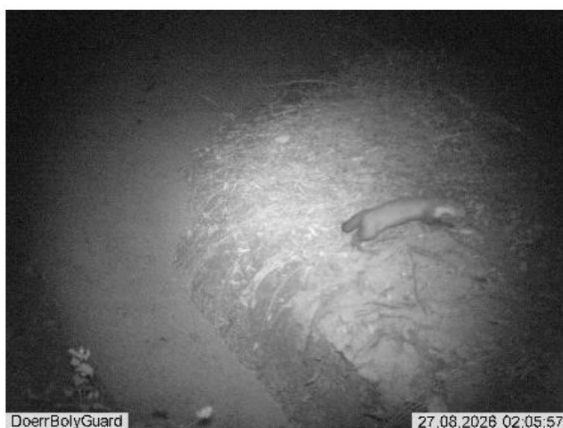
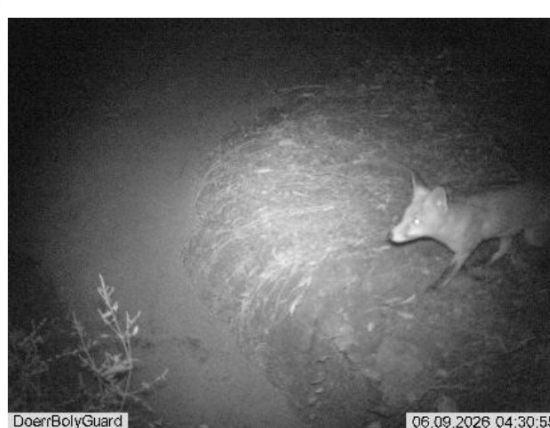
DoerrBolyGuard  
Voorbij zwemmende bever

DoerrBolyGuard  
Rat

DoerrBolyGuard  
Steenmarter

DoerrBolyGuard  
Vos

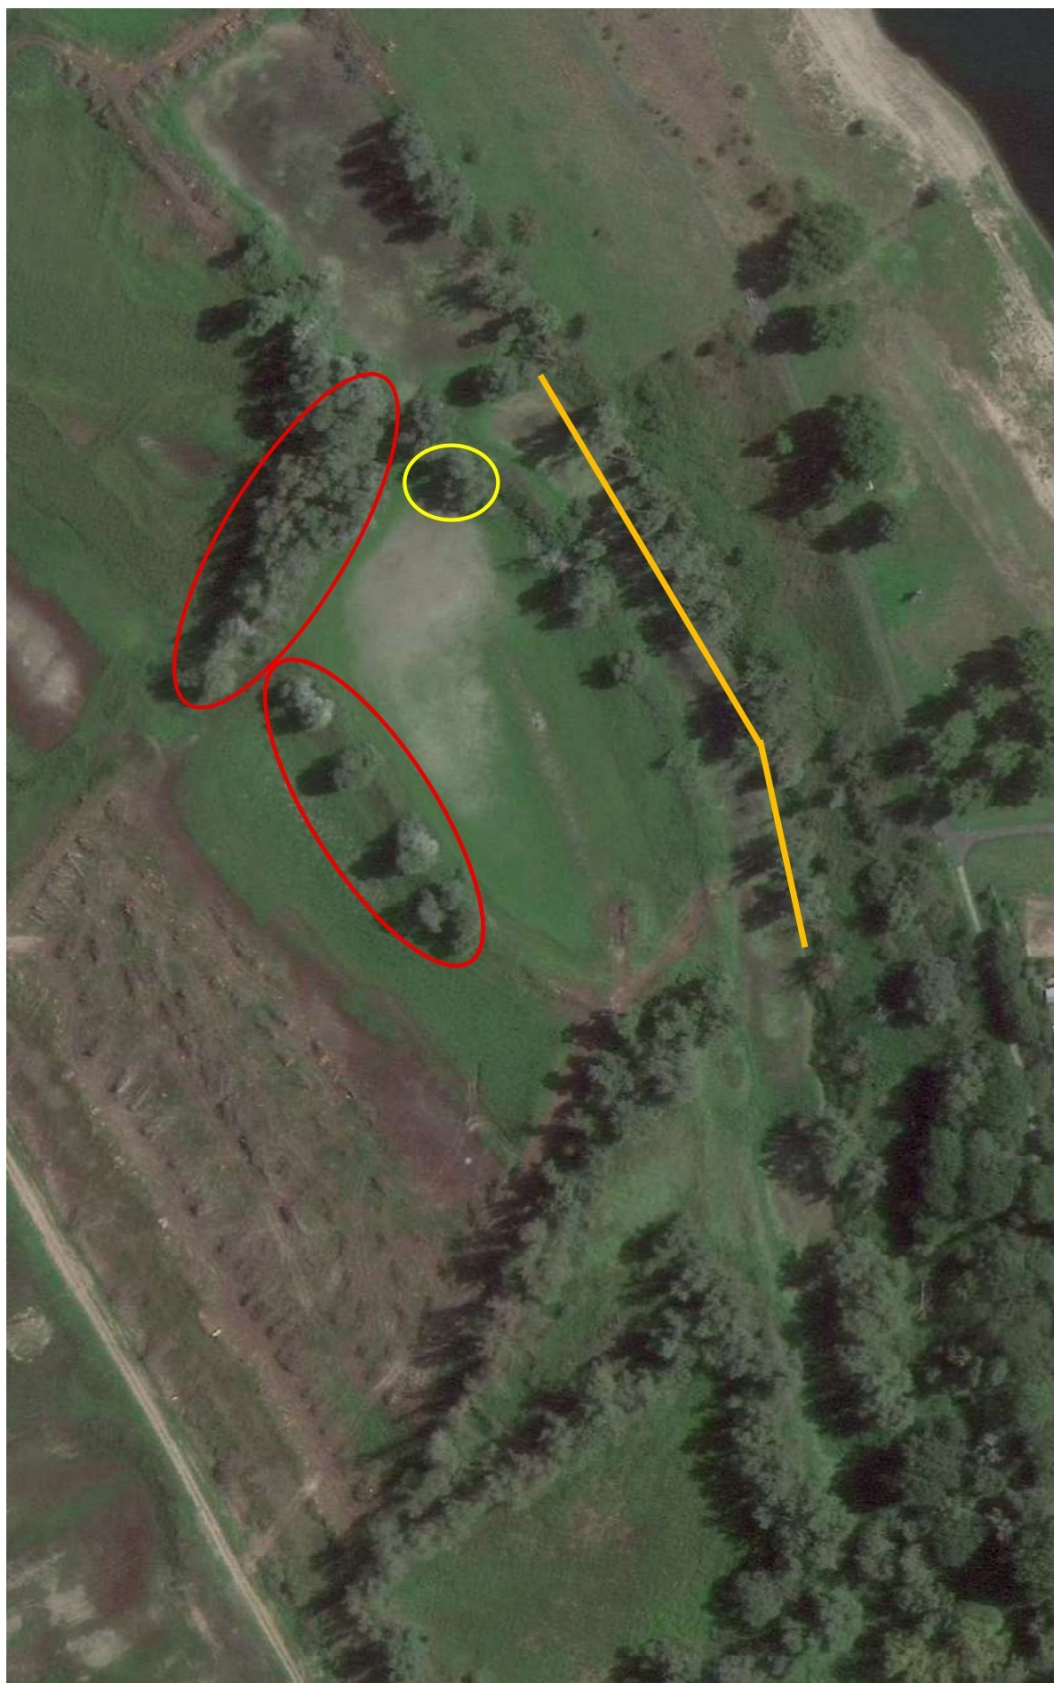
## Bijlage 2: Kaartje resultaten monitoring

Kolonie aalscholver (binnen rode kaders), broedboom (binnen geel kader) en oever met beverholen (oranje lijn)
