## 1. Inleiding

## Bijlage 1: Te ontgraven terrein

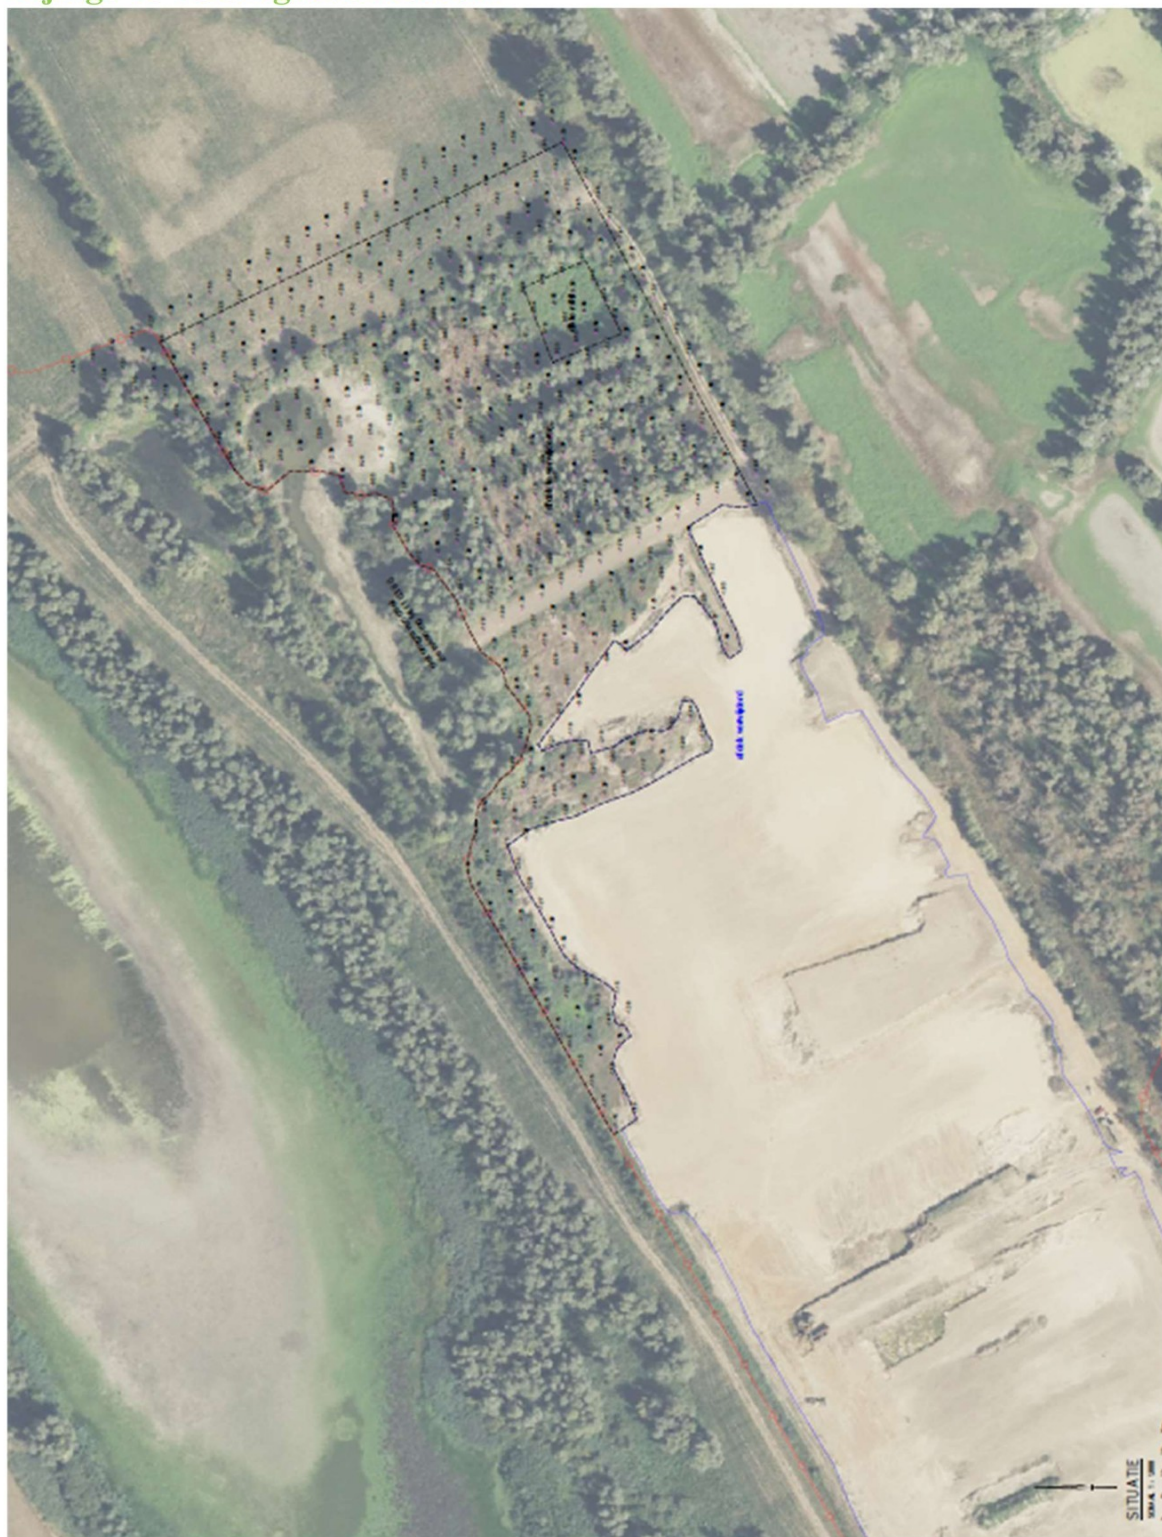
*Locatie af te graven bovengrond binnen zwarte stippellijn*

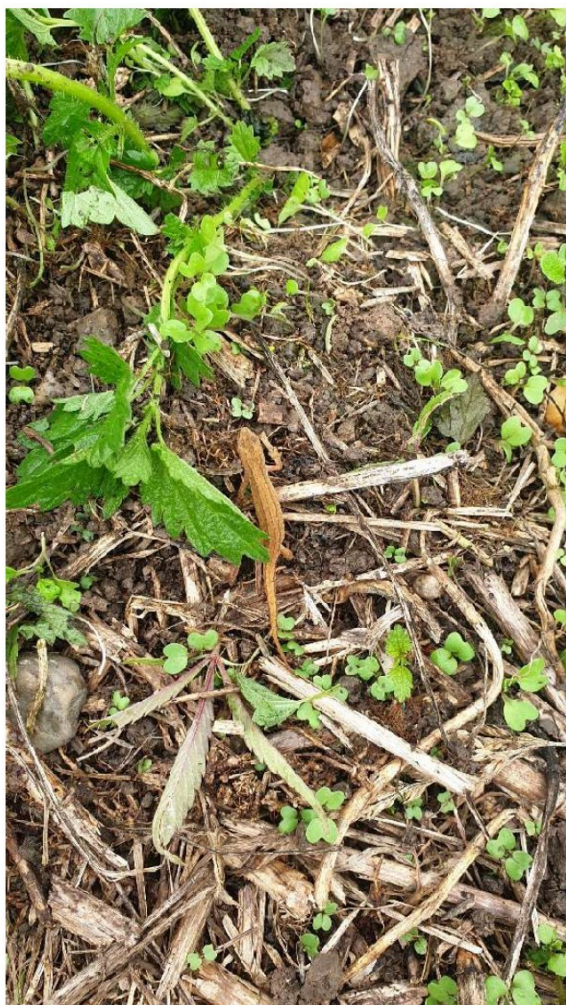
*Kleine watersalamander*

*Kleine watersalamander* is een niet beschermde soort die valt onder de provinciale vrijstelling van provincie Gelderland. In het kader van de specifieke zorgplicht zoals opgenomen in de Omgevingswet is het nodig zorgvuldig om te gaan met deze soort. In praktische zin is het niet mogelijk om bij het afgraven van de bovengrond daadwerkelijk rekening te houden met deze soort.

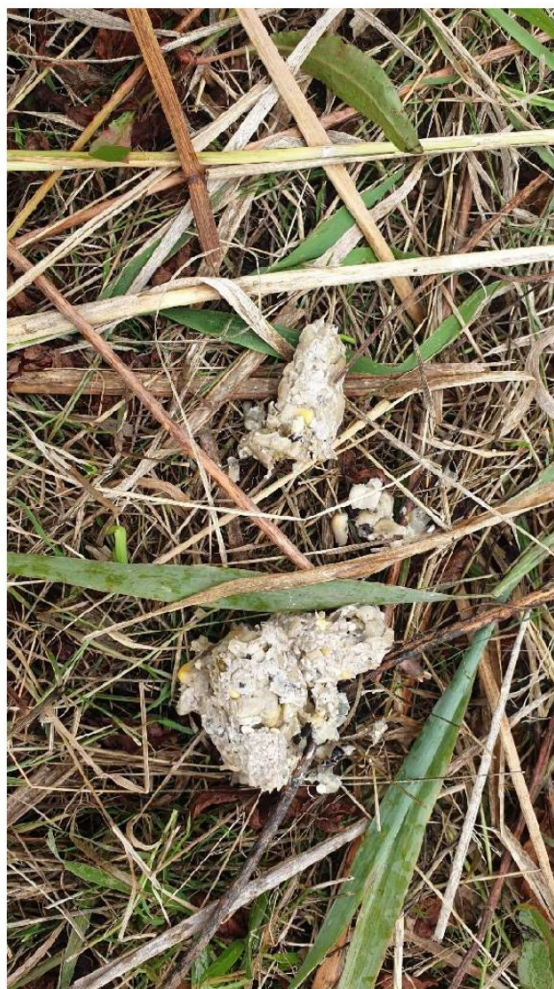
*Uitwerpselen otter*

Er zijn geen vaste verblijfplaatsen van *otter* en *bever* aangetroffen. De uitwerpselen van otter en de sleepsporen van bever duiden erop dat het af te graven terrein fungeert als foerageergebied voor beide soorten. Voor bever is in het kader van de herinrichting van de Bijlandse Waard een ontheffing door provincie Gelderland afgegeven. Afgraven van de bovenlaag heeft geen negatieve effecten voor otter.

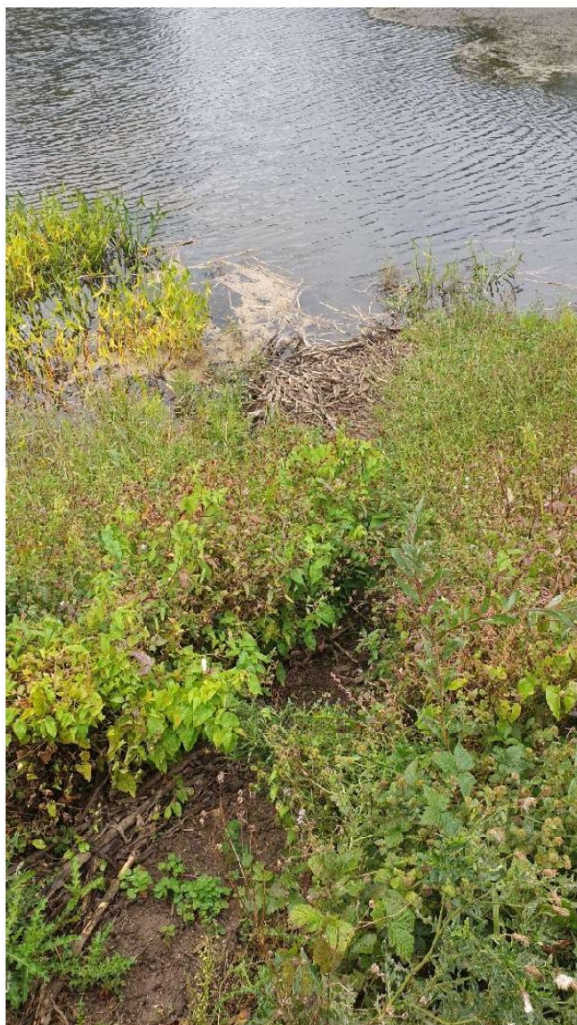
*Sleepspoor bever*

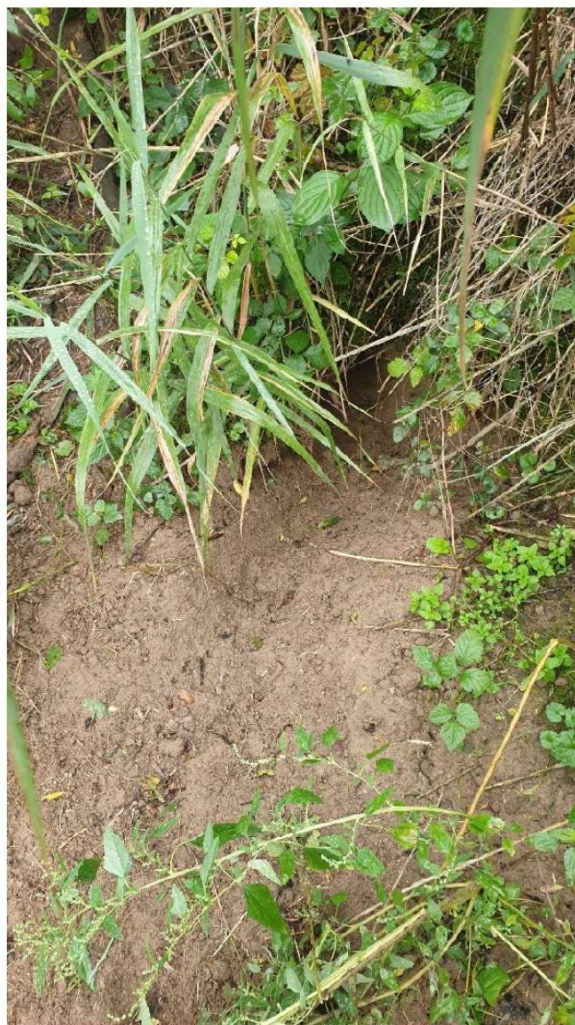
*Niet intensief gebruikte pijp dassenburcht*

De *dassenburcht* blijft behouden, daardoor blijft de vaste rust- en verblijfplaats behouden en vindt geen aantasting (vernietiging) plaats. In 2022 is reeds geconcludeerd dat ruim voldoende optimaal leefgebied behouden blijft (Waardenburg, 2022). De gunstige staat van instandhouding van de lokale dassenpopulatie wordt niet aangetast door de herinrichting van de Bijlandse Waard. Bij verstoring van dieren tijdens de werkzaamheden dienen die in het kader van de zorgplicht de gelegenheid te krijgen te vluchten naar een nieuwe [REDACTED]. Dit kan door de werkzaamheden rustig op te starten en in één richting uit te voeren, richting te behouden terrein.
