VERKENNEND BODEMONDERZOEK  
conform NEN 5740 en  
VERKENNEND ONDERZOEK ASBEST IN GROND  
conform NEN 5707

Rotterdamseweg 55 te Vlaardingen

rapportnummer : 244.096.BR.11.NVM  
rapportdatum : 16 september 2024

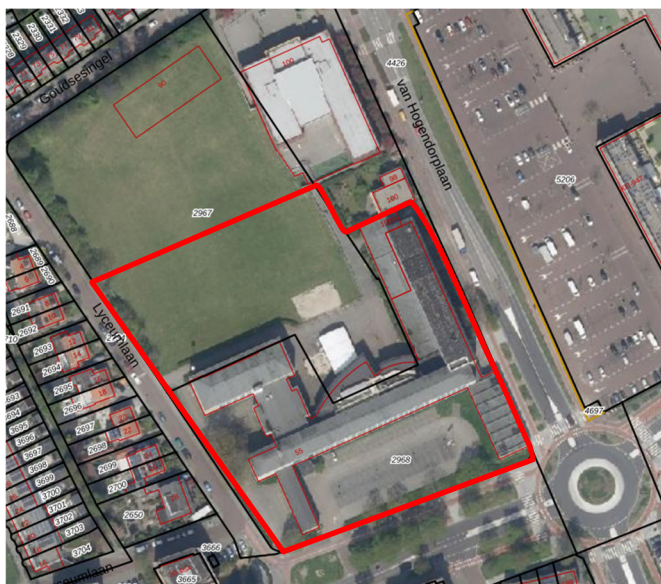
Figuur 1: luchtfoto onderzoekslocatie (PDOK)

In figuur 1 is een luchtfoto afkomstig van de PDOK weergegeven. De onderzoekslocatie is op de luchtfoto met een rode lijn globaal weergegeven.

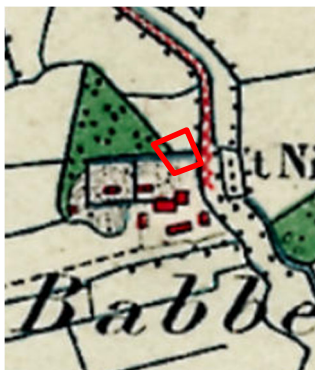
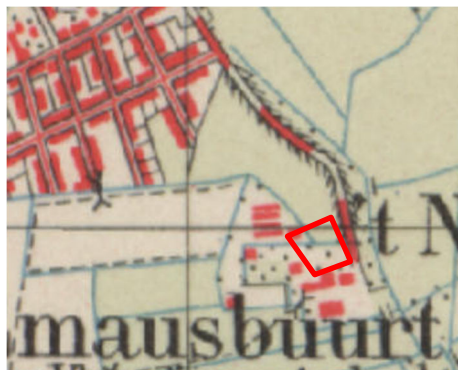
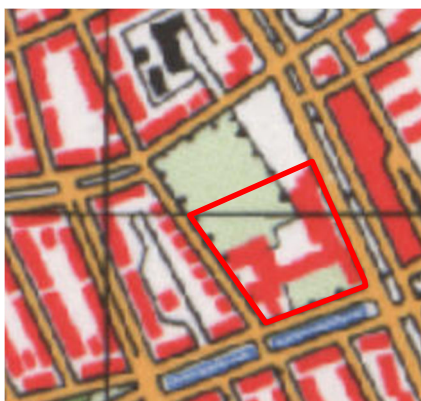
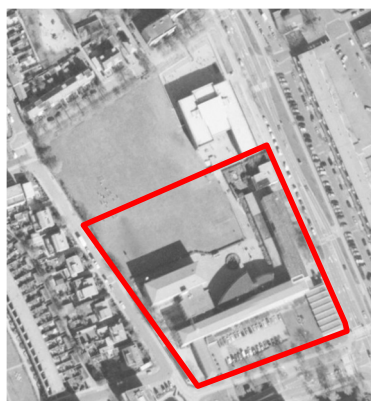
In onderstaande figuren 2 t/m 4 staat een selectie weergegeven van de historische kaarten en foto's welke zijn ingezien. De onderzoekslocatie is globaal rood omlijnt.

Figuur 2: kaart circa 1920

Figuur 3: kaart circa 1945

Figuur 4: kaart jaren '70

Figuur 5: luchtfoto 2006

Van oorsprong is de onderzoekslocatie gelegen in de Babberspolder en was voornamelijk in gebruik als weiland. Op historische kaarten is te zien dat de onderzoekslocatie in deze periode werd doorkruist door een watergang. Na de oorlog is de woonwijk Vlaardingen-Ambacht ontstaan. De school is in de jaren '60 gerealiseerd. In de jaren '70 en '90 heeft uitbereiding van de bebouwing plaatsgevonden.

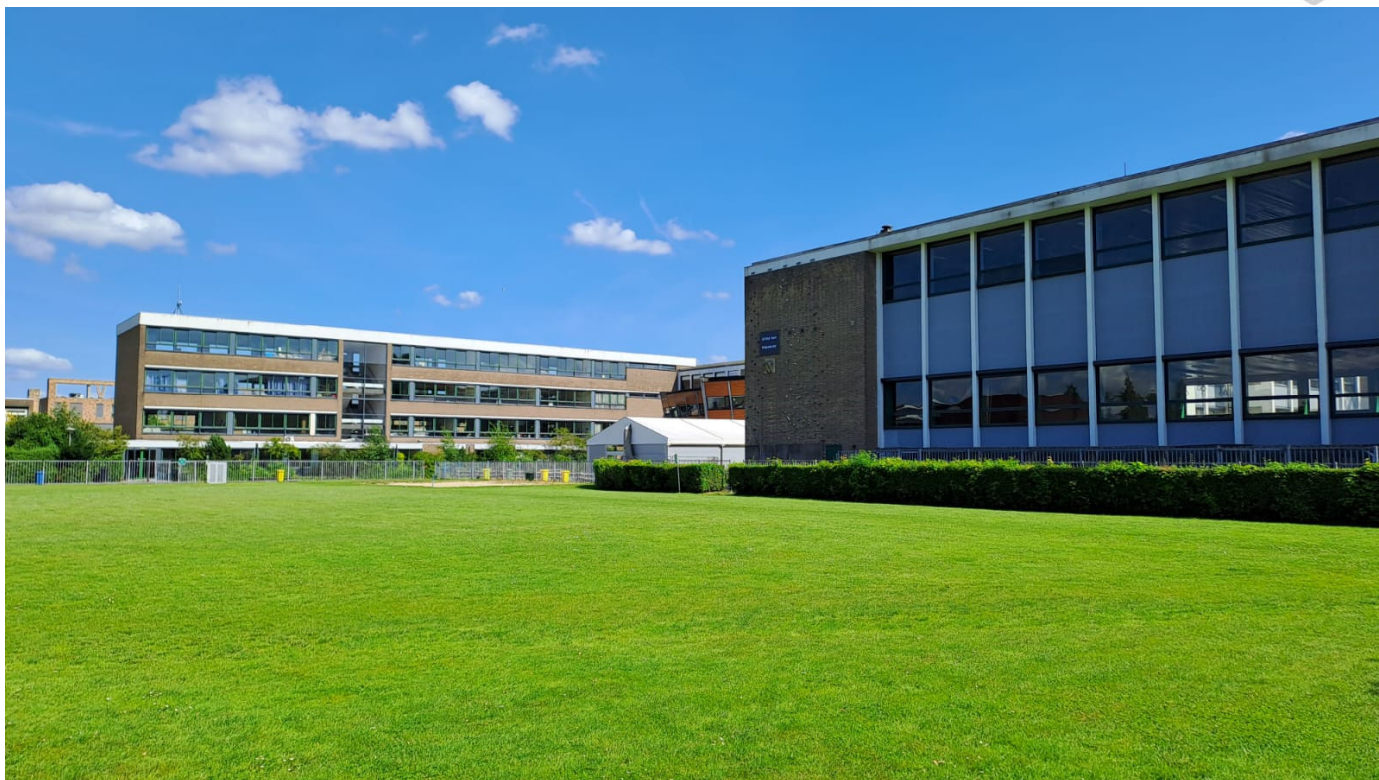
Foto 1: overzicht grasveld

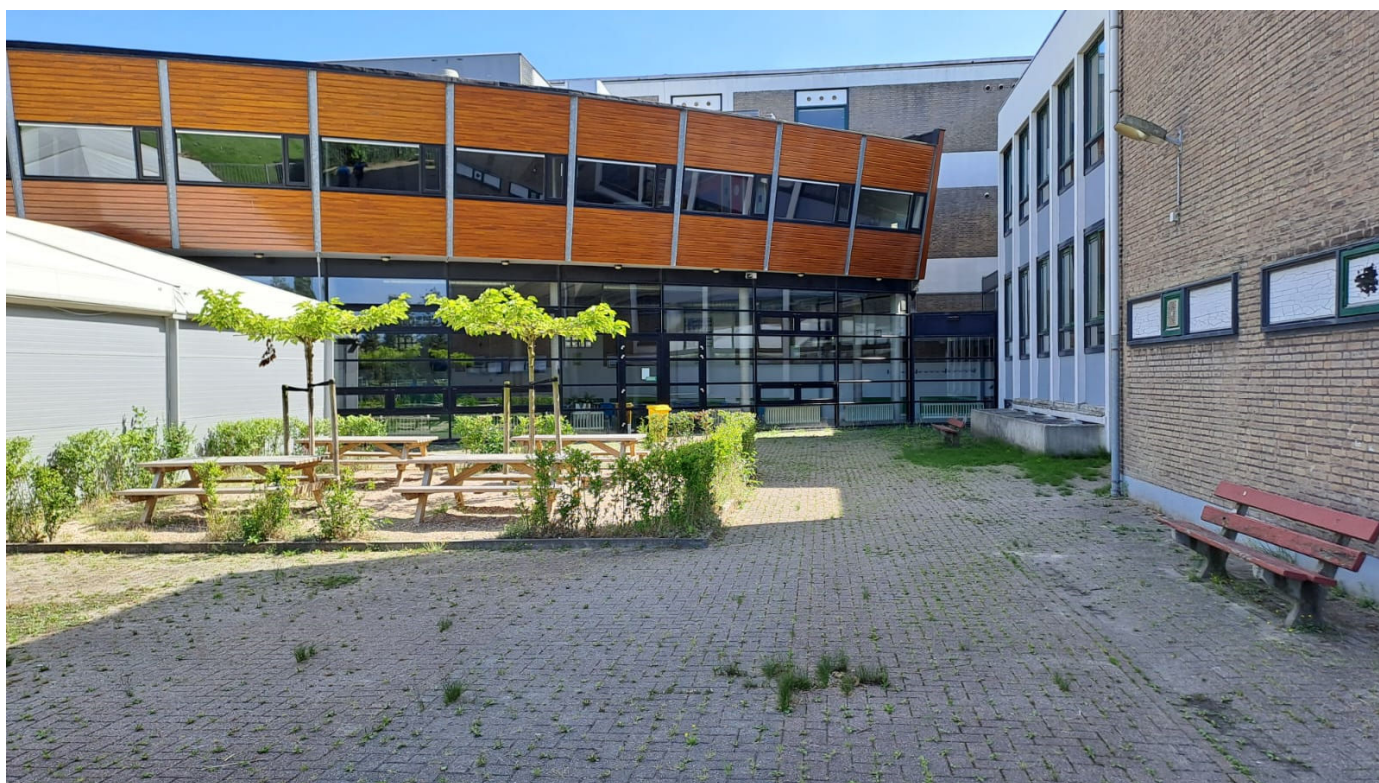
Foto 2: overzicht schoolplein

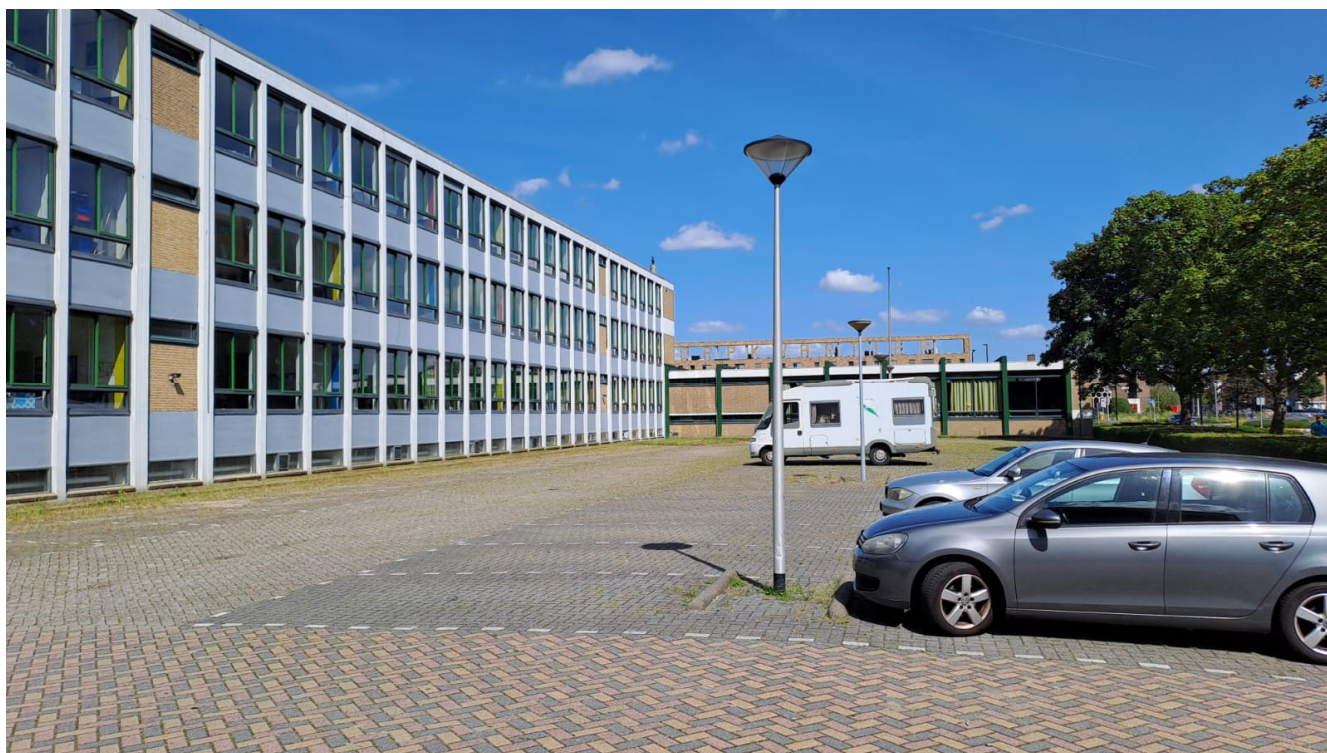
Foto 3: overzicht parkeerplaats

Aan de voorzijde van het pand is een parkeerplaats aanwezig. Onder de klinkerverharding is een laagje straatzand aanwezig met daaronder een puinfunderingslaag.
