## Nader onderzoek massawinterverblijfplaatsen Den Haag

### In het kader van de Wet natuurbescherming

Plangebied: Den Haag

| Datum | 20-01-2021 |

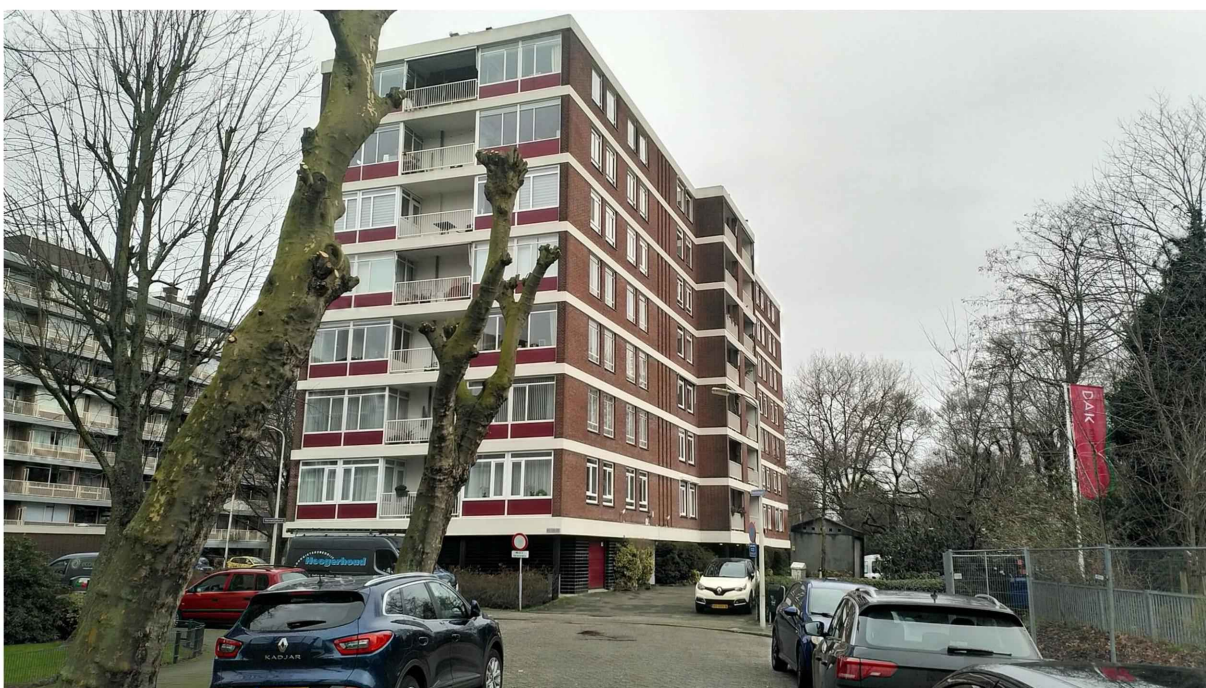
Op meerdere locaties zijn clusters met zwermactiviteit op (nagenoeg) identieke complexen aangetroffen. Dit betreffen allen appartementencomplexen van minimaal 8 etages hoog. De zijgevels bestaan uit bakstenen gevels met een luchtspouw en open stootvoegen. Veelal zijn de etagevloeren gescheiden door een betonnen afscheiding (zie Afbeelding 6 en Afbeelding 7).

Afbeelding 7: Type bebouwing dat veel wordt gebruikt als winterverblijfplaats in Mariahoeve e.o. Foto: [REDACTED] Ecoresult.B.V.

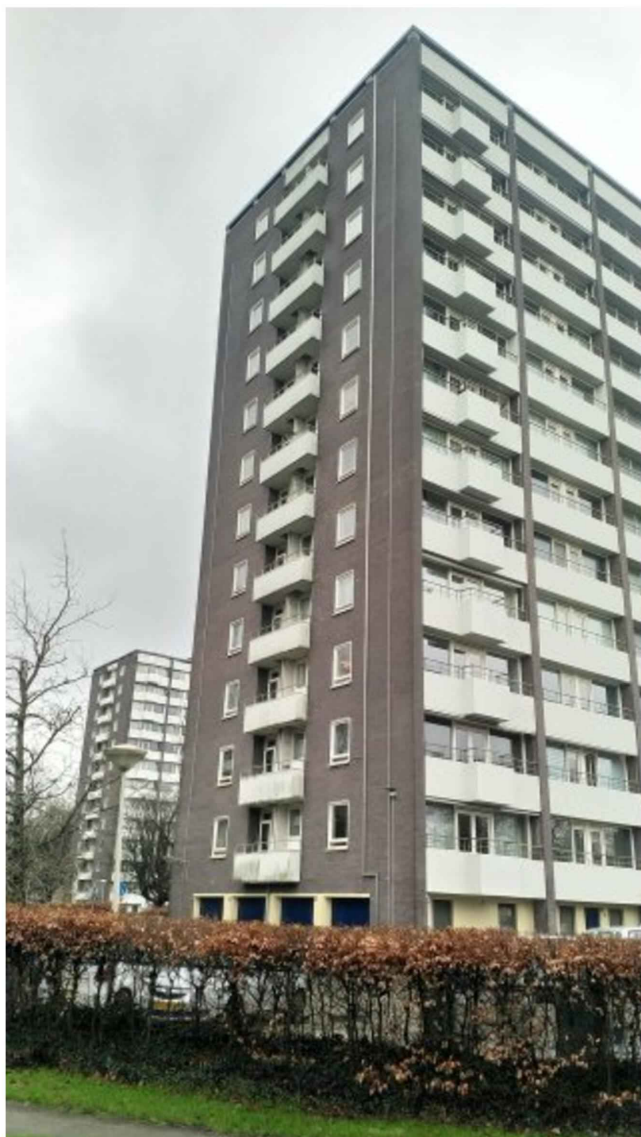
*Haverkamp 12-198*

| Gebied | Locatie | Toelichting | Aantal |
|---|---|---|---|
| Den Haag - Mariahoeve | Haverkamp 12-198 | Zwermend op zuidgevel | 2 |

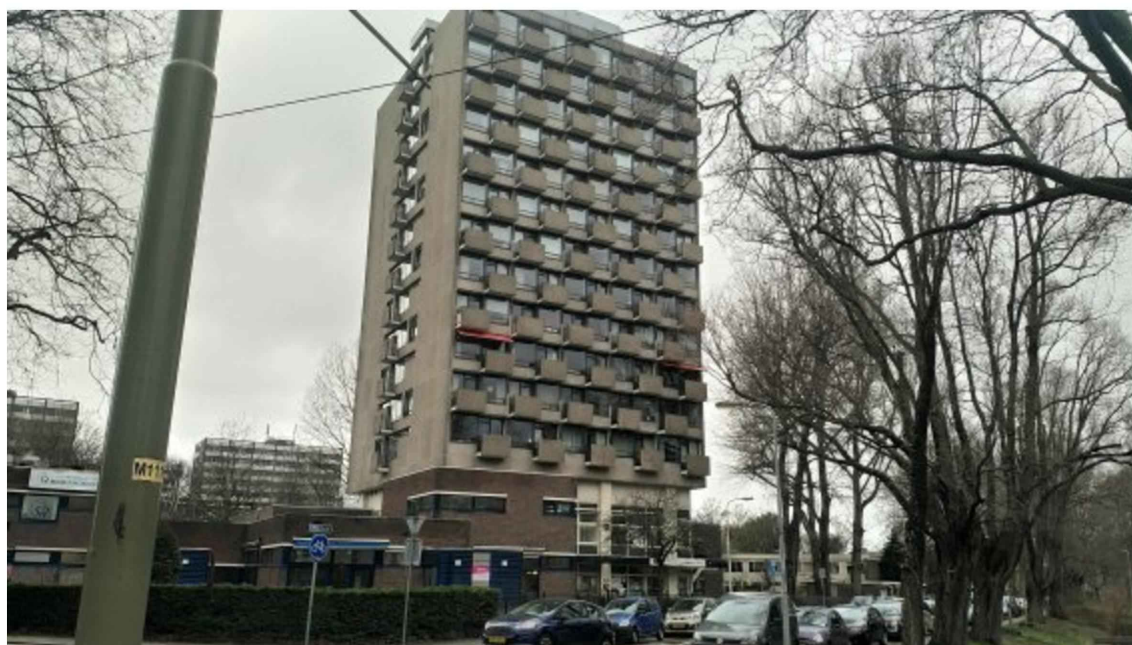
*Ivoorhorst 151-301*

| Gebied | Locatie | Toelichting | Aantal |
|---|---|---|---|
| Den Haag - Mariahoeve | Ivoorhorst 151-301 | Westelijke gevel met stenen panelen. | 20 |

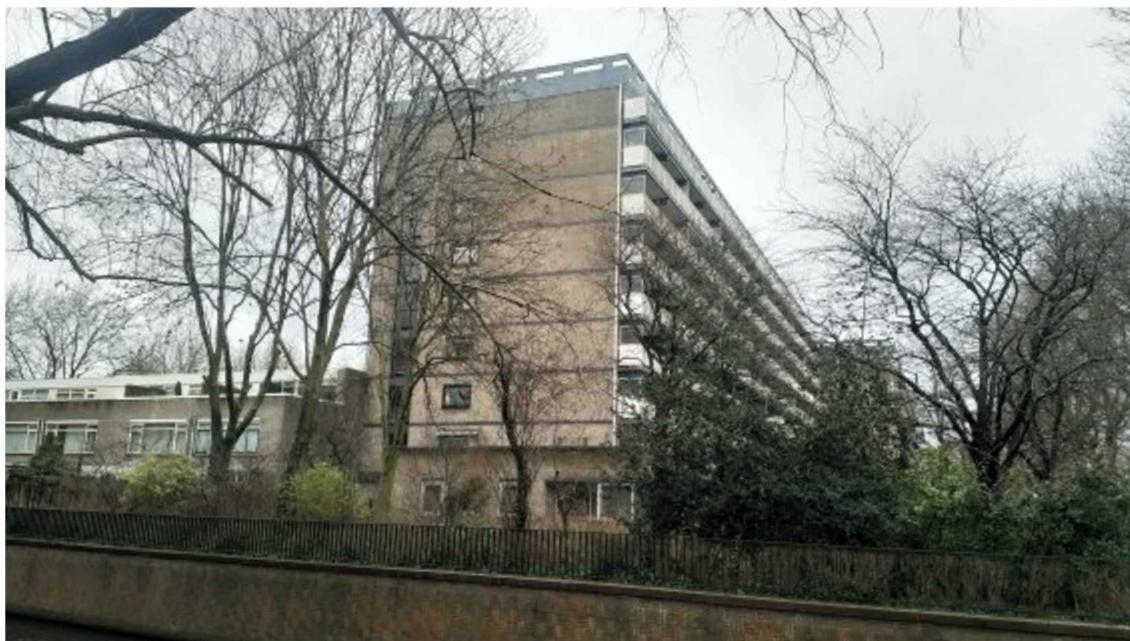
*Granaathorst 17-319*

| Gebied | Locatie | Toelichting | Aantal |
|---|---|---|---|
| Den Haag - Mariahoeve | Granaathorst 17-319 | Zuidwestelijke kopgevel. Zwermend op verschillende etages | 30 |

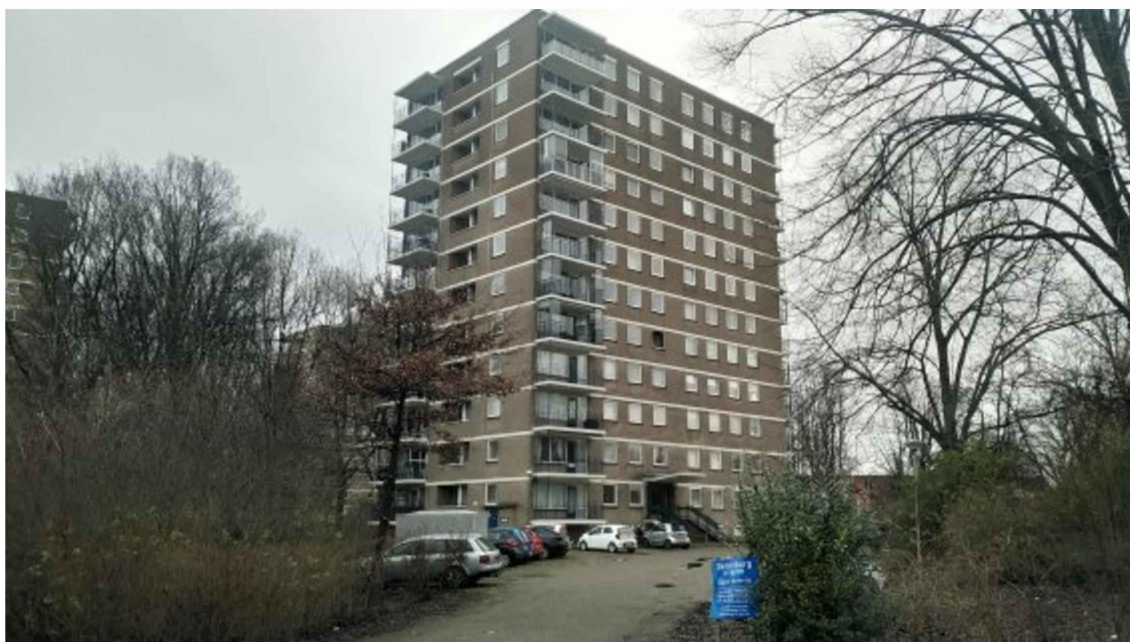
*Denenburg 75-169*

| Gebied | Locatie | Toelichting | Aantal |
|---|---|---|---|
| Den Haag - Mariahoeve | Denenburg 75-169 | west- en zuidgevel op meerdere etages | 10 |

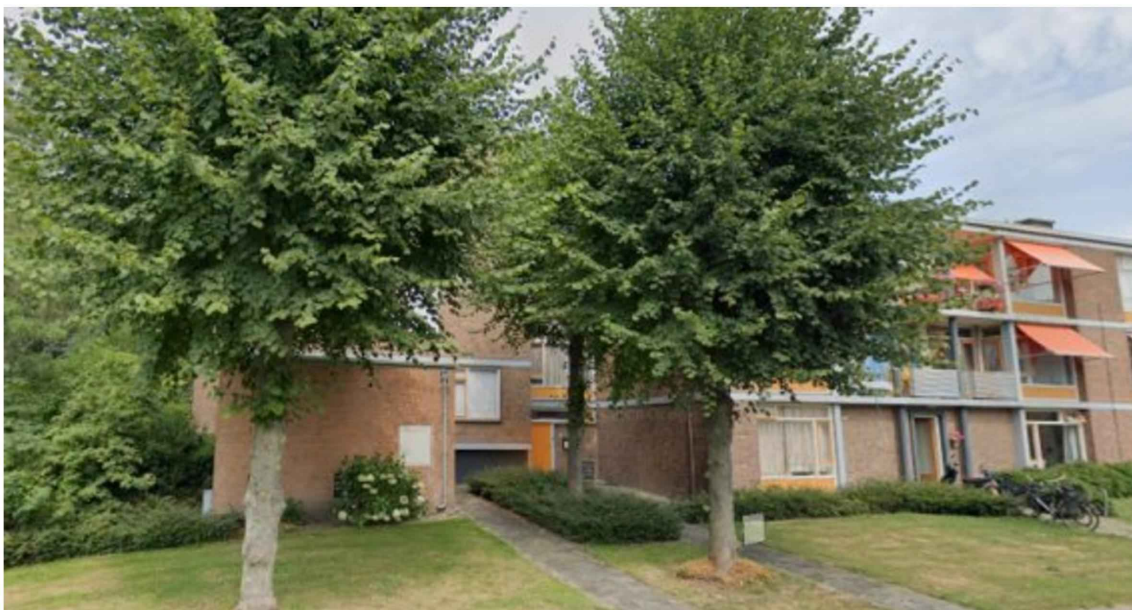
*Denenburg 120-132*

| Gebied | Locatie | Toelichting | Aantal |
|---|---|---|---|
| Den Haag - Mariahoeve | Denenburg 120-132 | 3e en 4e etage zwermend | 6 |

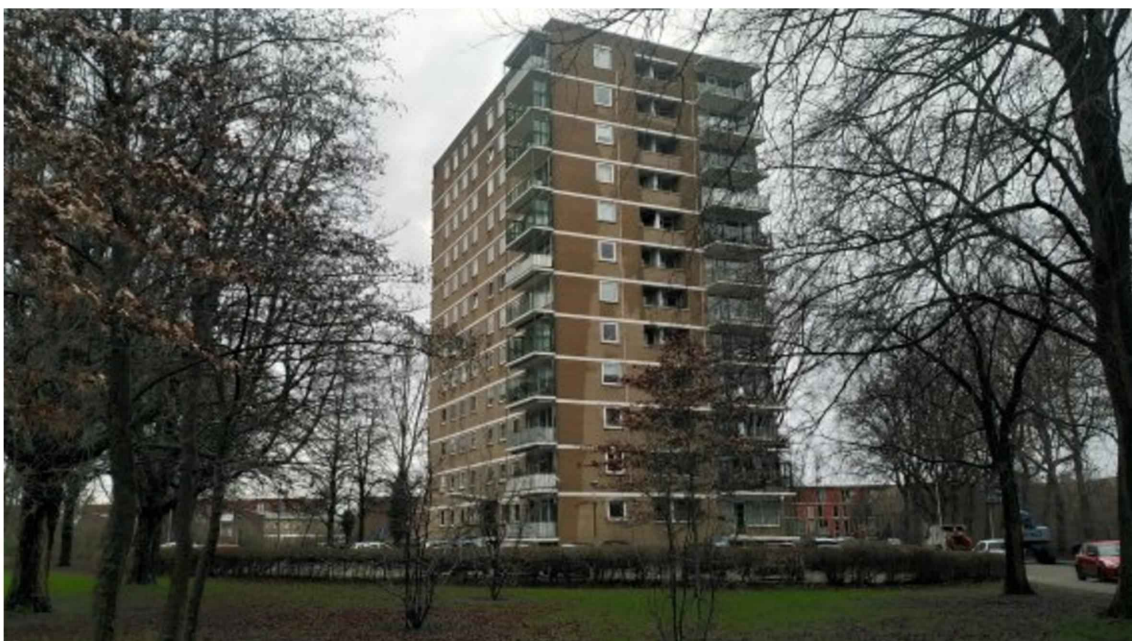
*Vlamburg 47-141*

| Gebied | Locatie | Toelichting | Aantal |
|---|---|---|---|
| Den Haag - Mariahoeve | Vlamenburg 47-141 | Zwermend op de oostgevel op verschillende etages | 10 |

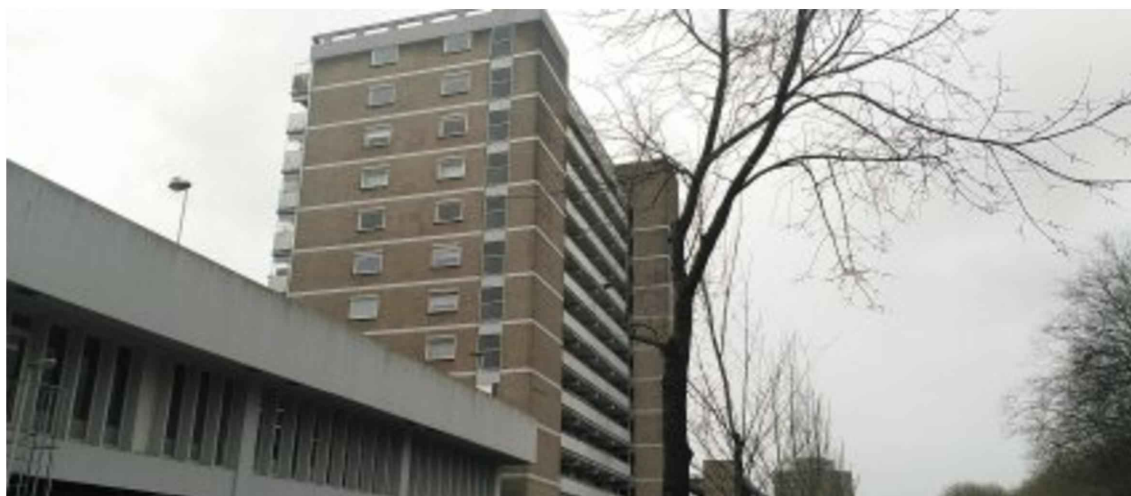
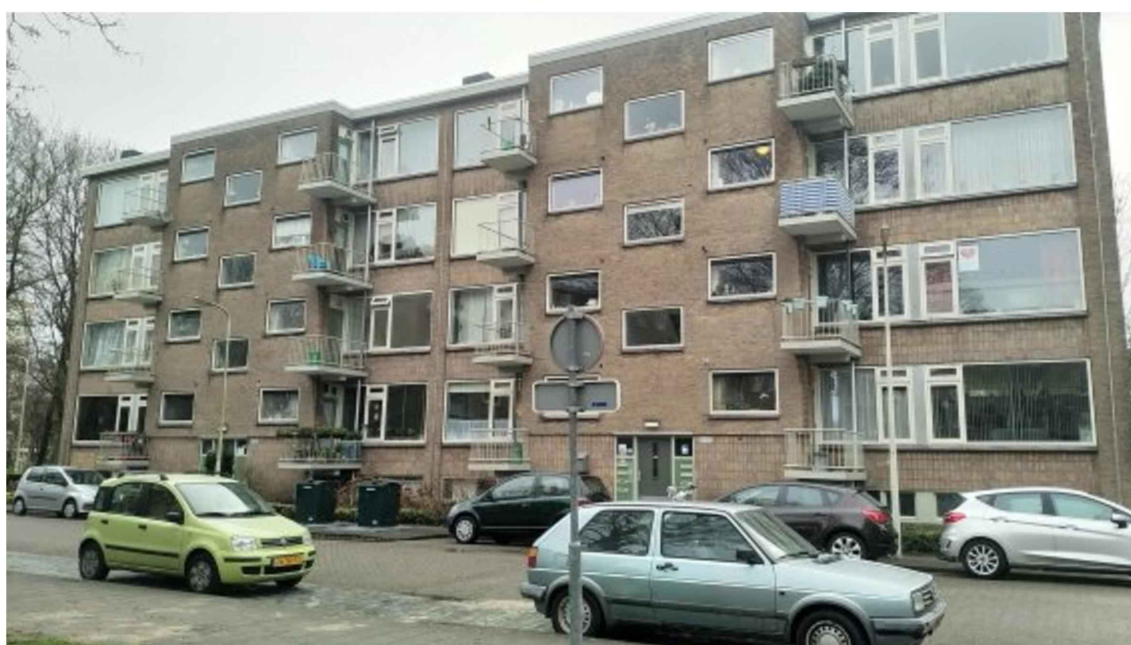
*Robijnenhorsat 159-173*

| Gebied | Locatie | Toelichting | Aantal |
|---|---|---|---|
| Den Haag - Mariahoeve | Robijnhorst 159-173 | westelijke kopgevel | 5 |

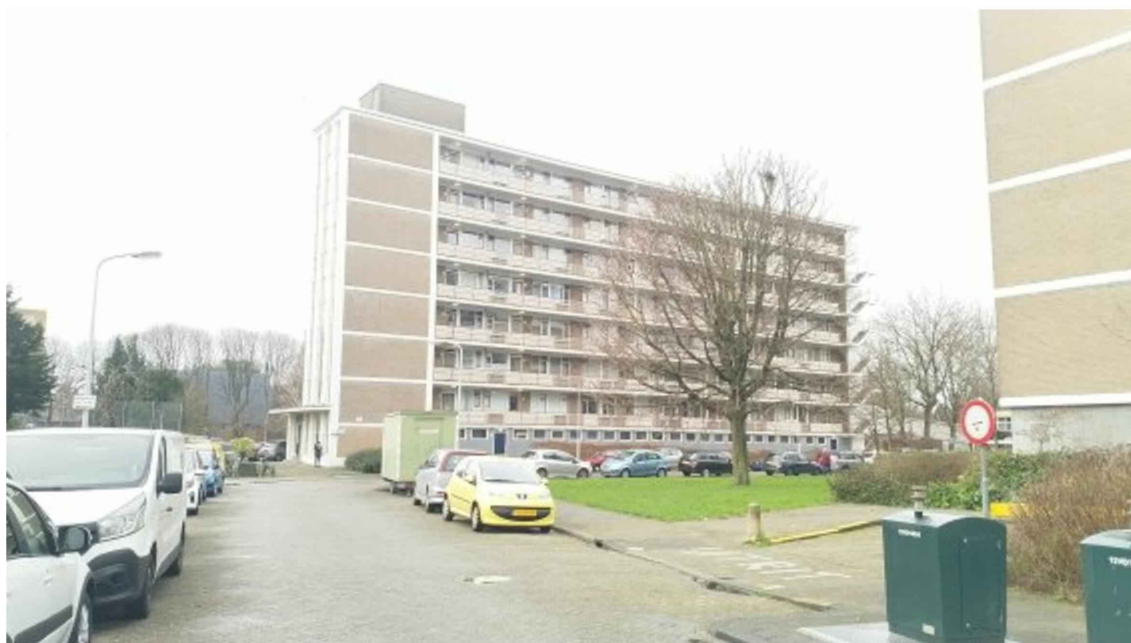
*Zwedenburg 5-87*

| Gebied | Locatie | Toelichting | Aantal |
|---|---|---|---|
| Den Haag - Mariahoeve | Zwedenburg 5-87 | Noordgevel. 4e etage zwermend op stootvoegen | 5 |

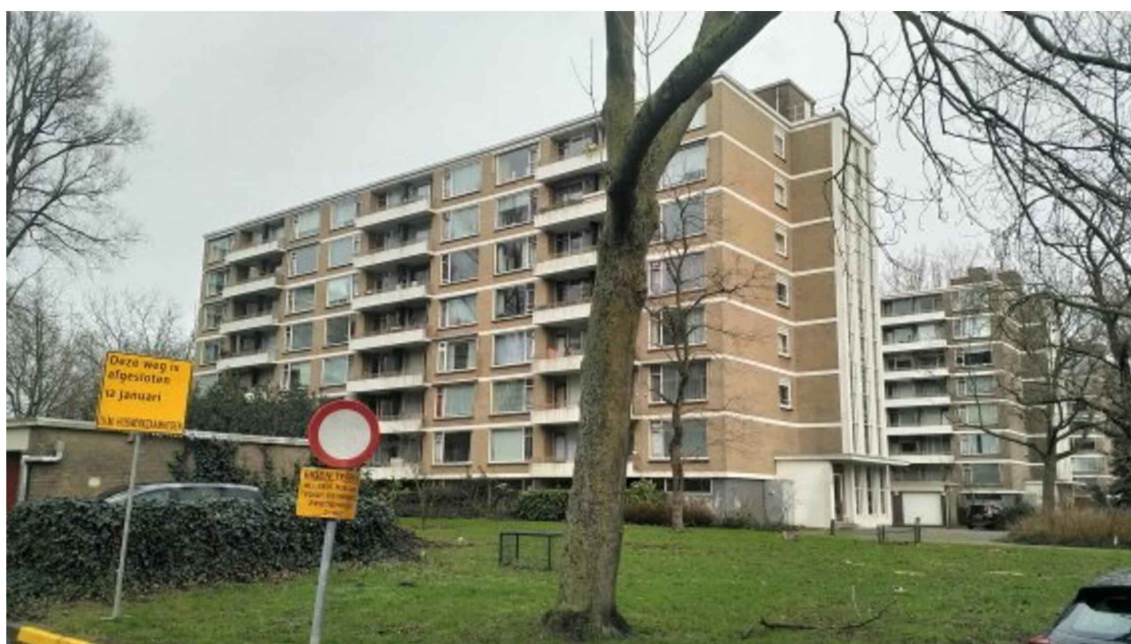
*Zwedenburg 2-84*

| Gebied | Locatie | Toelichting | Aantal |
|---|---|---|---|
| Den Haag - Mariahoeve | Zwedenburg 2-84 | 3e tot 7e etage zwermend op open stootvoegen. Noord- en zuidgevel | 18 |

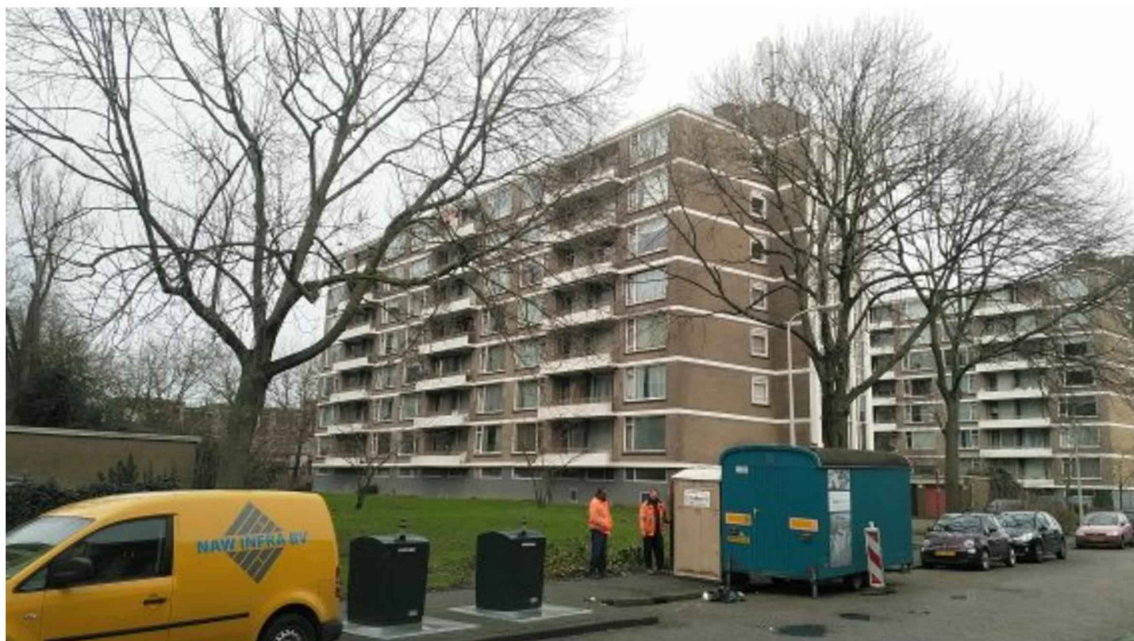
*Zwedenburg 106-188*

| Gebied | Locatie | Toelichting | Aantal |
|---|---|---|---|
| Den Haag - Mariahoeve | Zwedenburg 106-188 | 3e tot 7e etage zwermend op open stootvoegen. Noord- en zuidgevel | 15 |

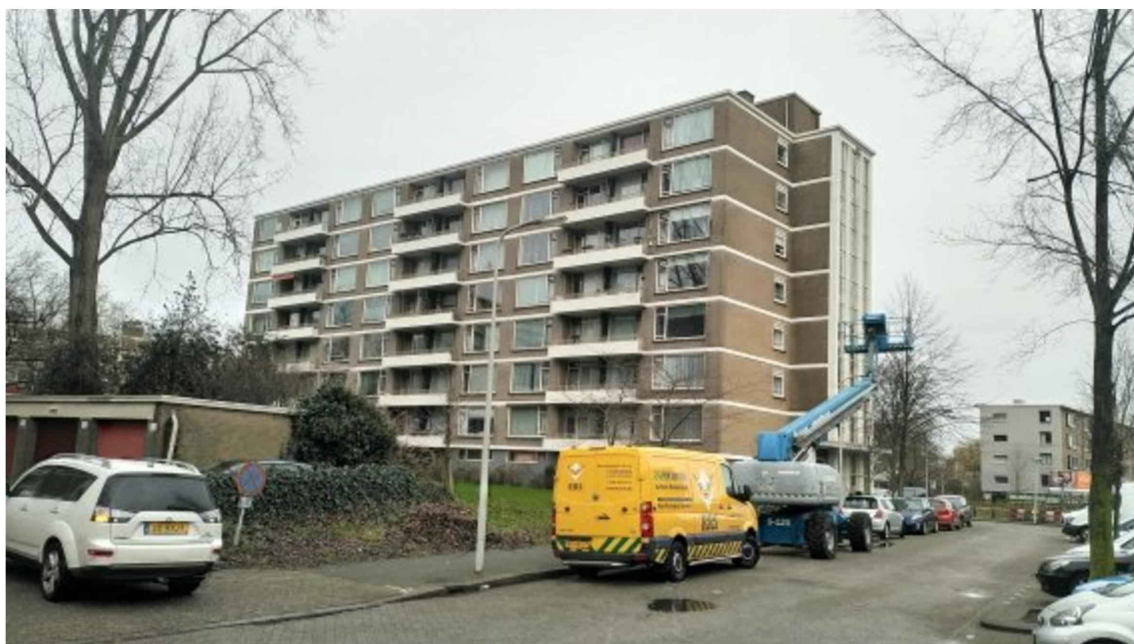
*Zwedenburg 210-292*

| Gebied | Locatie | Toelichting | Aantal |
|---|---|---|---|
| Den Haag - Mariahoeve | Zwedenburg 210-292 | 7e en 8e etage zwermend op open stootvoegen | 6 |

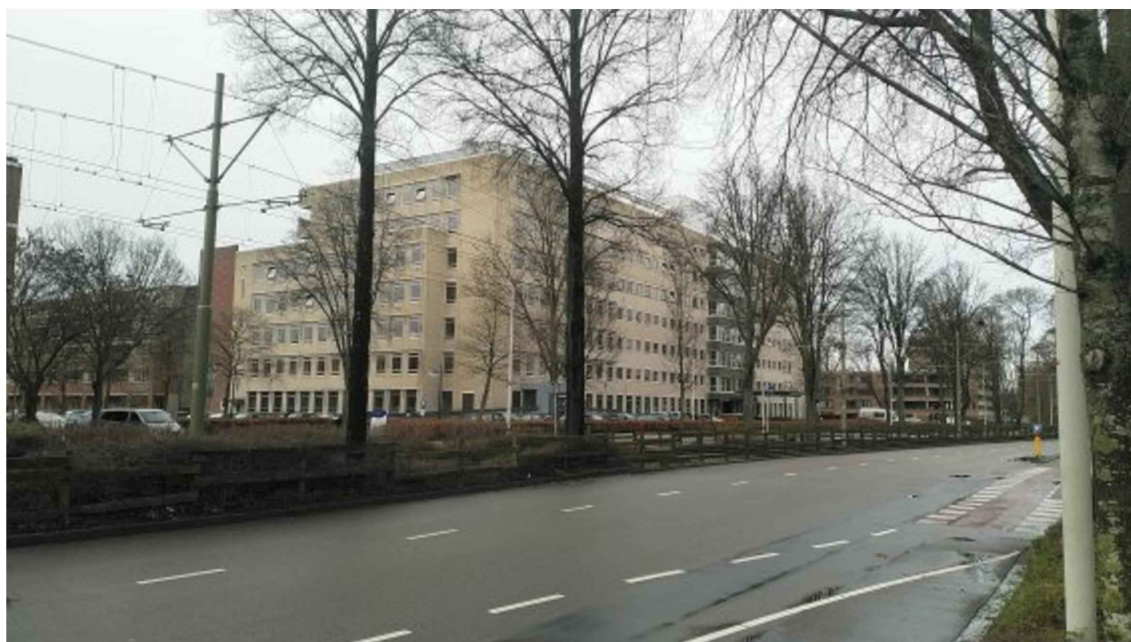
*Hofzichtlaan 115*

| Gebied | Locatie | Toelichting | Aantal |
|---|---|---|---|
| Den Haag - Mariahoeve | Hofzichtlaan 115 | zwermend op stootvoegen vanaf 5e tot 7e verdieping op de noordgevel<br>Zwermend langs hele zuidgevel langs dakrand op open stootvoegen | 26 |

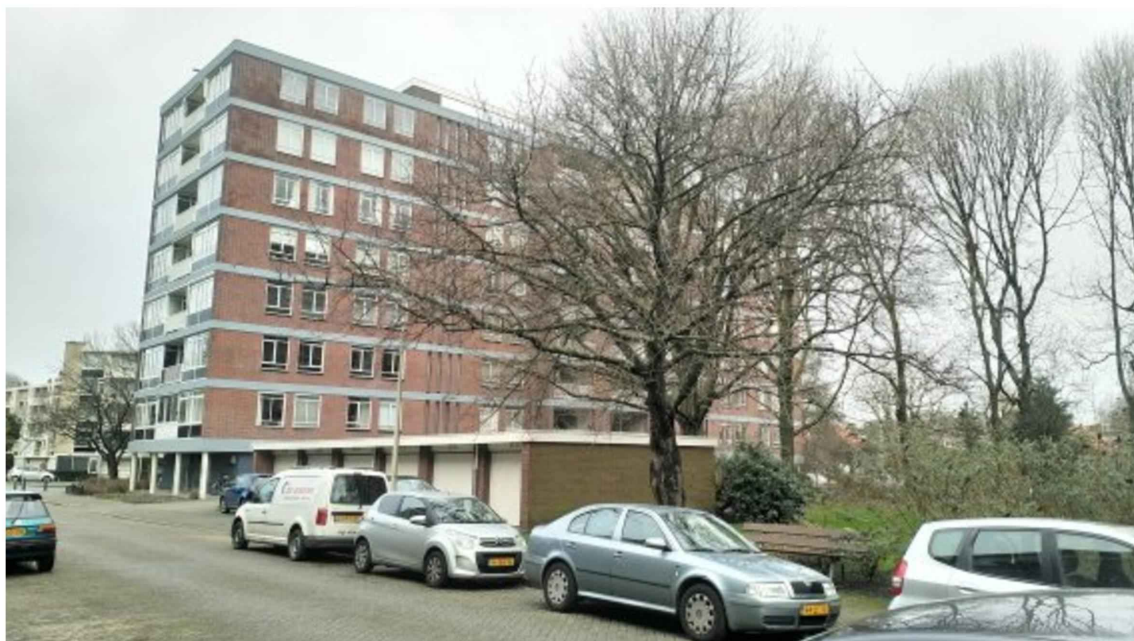
*Kornalijnhorst 4-66*

| Gebied | Locatie | Toelichting | Aantal |
|---|---|---|---|
| Den Haag - Mariahoeve | Kornalijnhorst 4-66 | verspreid over complex. Stenen gevels met stootvoegen en uitbouwen<br>Uitbouw favoriet | 14 |

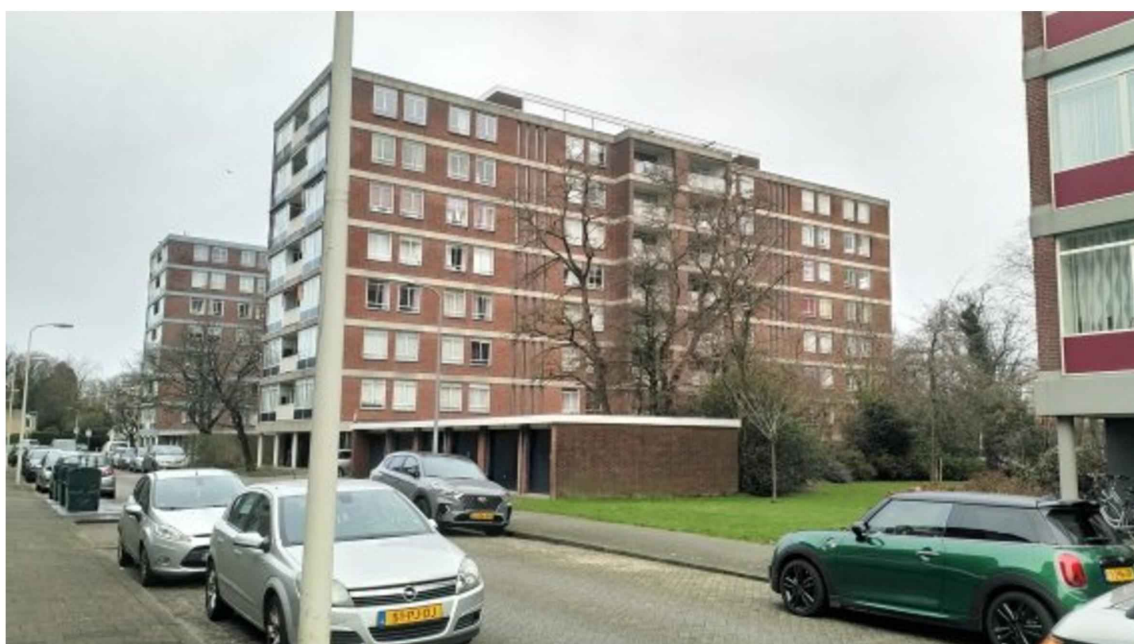
*Kornalijnhorst 84-146*

| Gebied | Locatie | Toelichting | Aantal |
|---|---|---|---|
| Den Haag - Mariahoeve | Kornalijnhorst 84-146 | verspreid langs noordgevel en zuidgevel zwermend op stootvoegen en<br>uitbouwen | 30 |

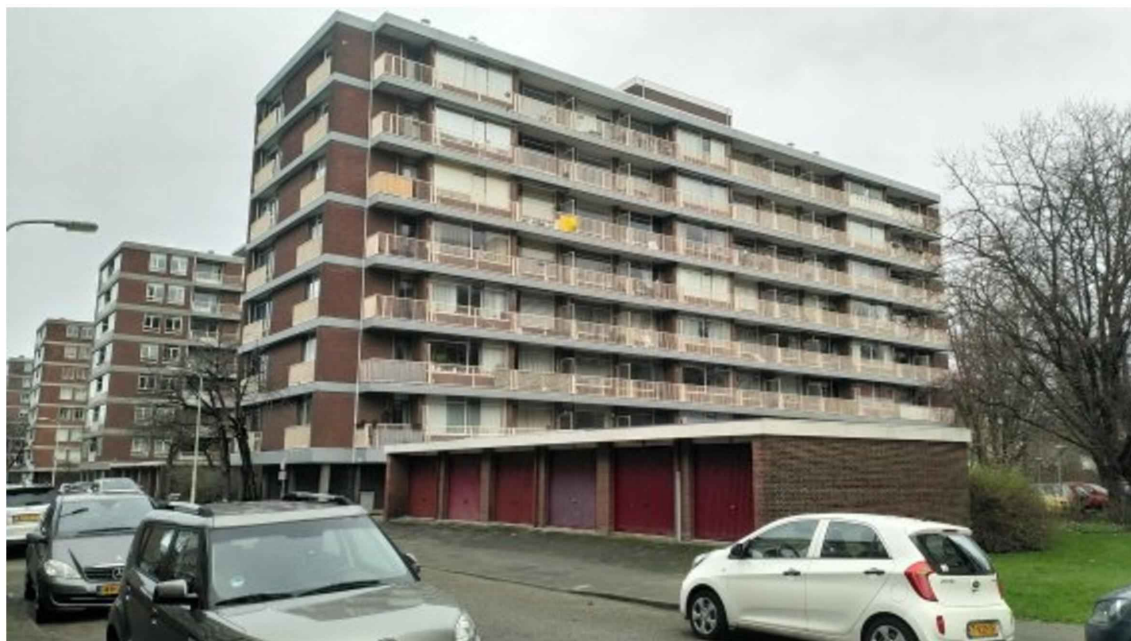
*Kornalijnhorst 318-358*

| Gebied | Locatie | Toelichting | Aantal |
|---|---|---|---|
| Den Haag - Mariahoeve | Kornalijnhorst 318-358 | 2e en 3e verdieping zwermend op stootvoegen en<br>Op de uitbouwen op de noordgevel | 7 |

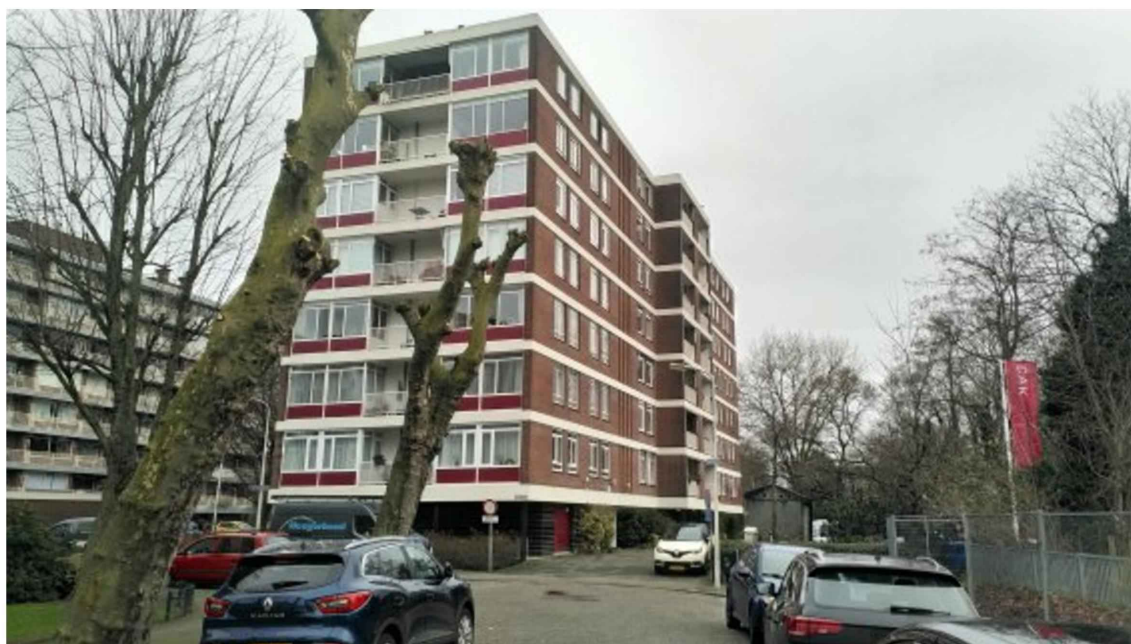
*Kornalijnhorst 450-480*

| Gebied | Locatie | Toelichting | Aantal |
|---|---|---|---|
| Den Haag - Mariahoeve | Kornalijnhorst 450-480 | Verspreid rond het gebouw zwermend op open stootvoegen | 15 |

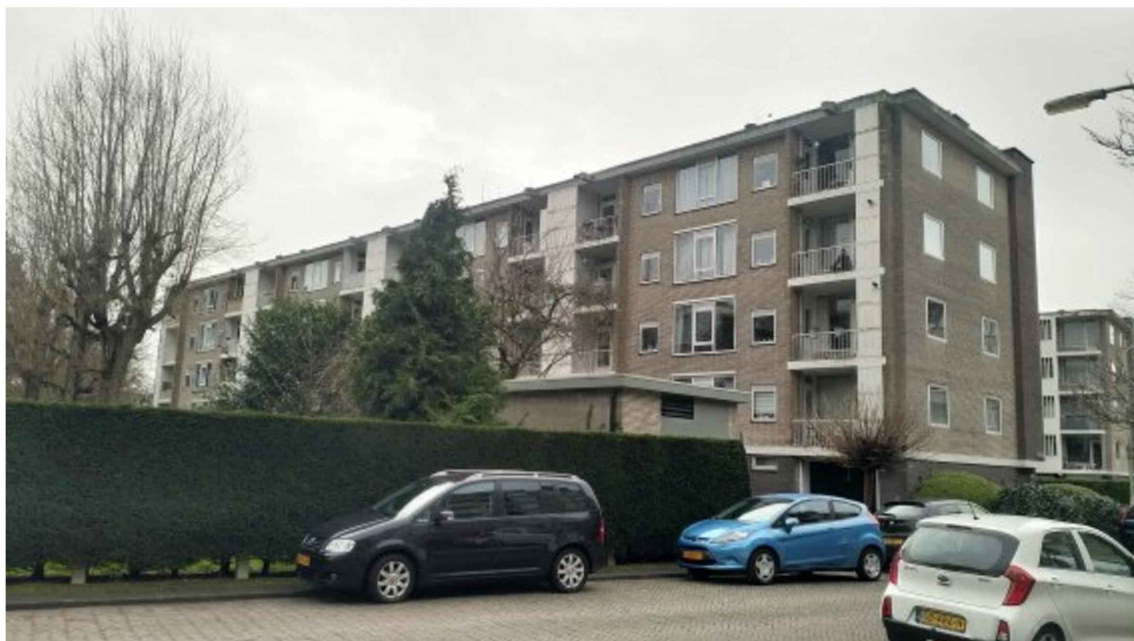
*Smaragdhorst 237-313*

| Gebied | Locatie | Toelichting | Aantal |
|---|---|---|---|
| Den Haag - Mariahoeve | Smaragdhorst 237-313 | noordelijke zijgevel zwermend op open stootvoegen onder de dakrand | 8 |

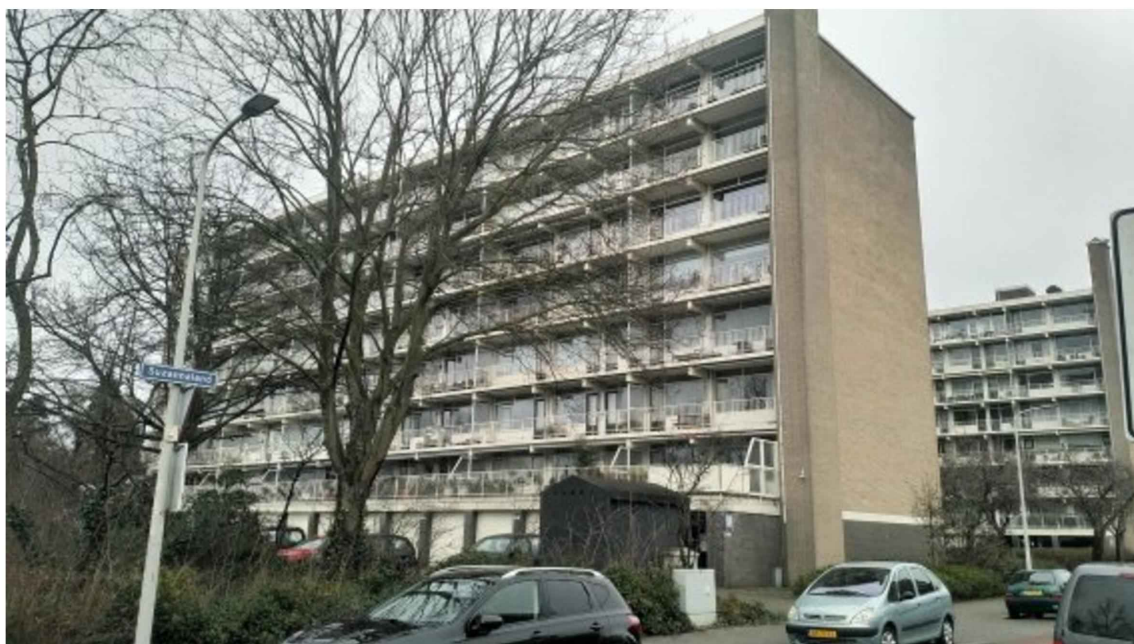
*Suzannaland 26-60*

| Gebied | Locatie | Toelichting | Aantal |
|---|---|---|---|
| Den Haag - Mariahoeve | Suzannaland 26-60 | zuidoostzijde kopgevel - aanvliegers op grote hoogte | 5 |

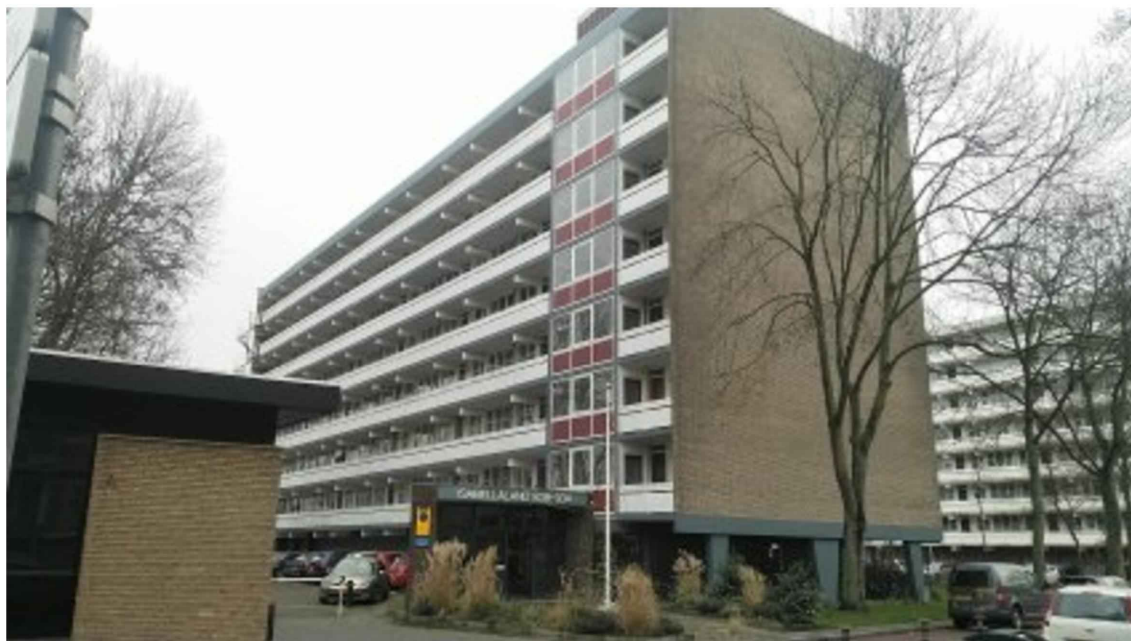
*Isabellaland 838-934*

| Gebied | Locatie | Toelichting | Aantal |
|---|---|---|---|
| Den Haag - Mariahoeve | Isabellaland 838-934 | zuidwestzijde kopgevel – aanvliegers op grote hoogte minimaal 4 dieren tegelijk | 4 |

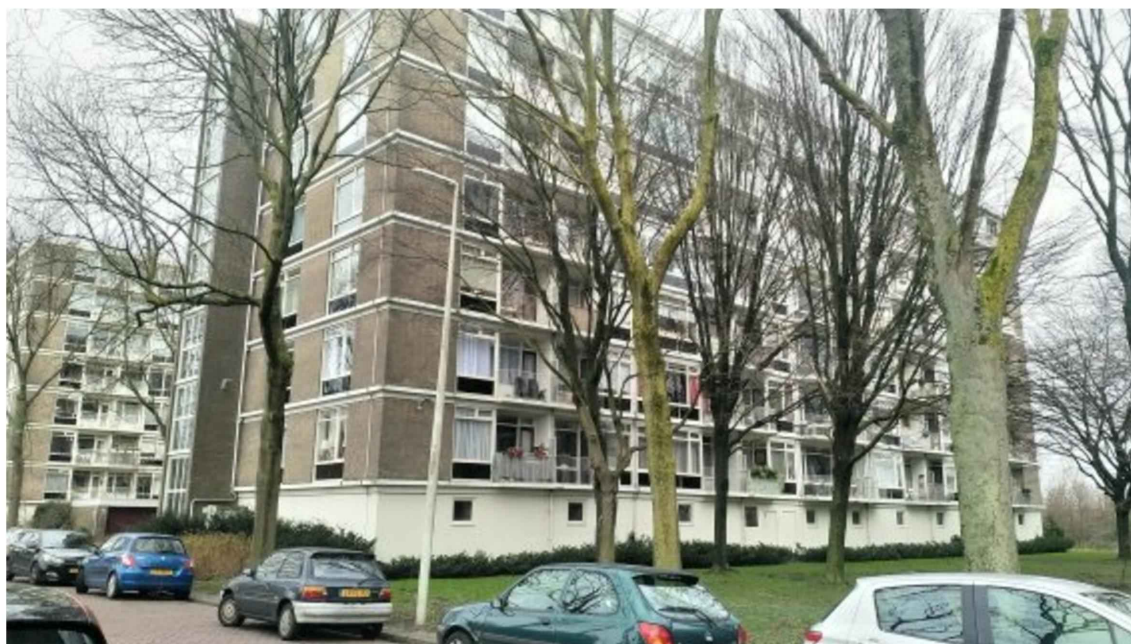
*Isabellaland 1552-1676*

| Gebied | Locatie | Toelichting | Aantal |
|---|---|---|---|
| Den Haag - Mariahoeve | Isabellaland 1552-1676 | zuidwestzijde - aanvliegers op opening rondom regenpijp 4e en 5e etage | 20 |

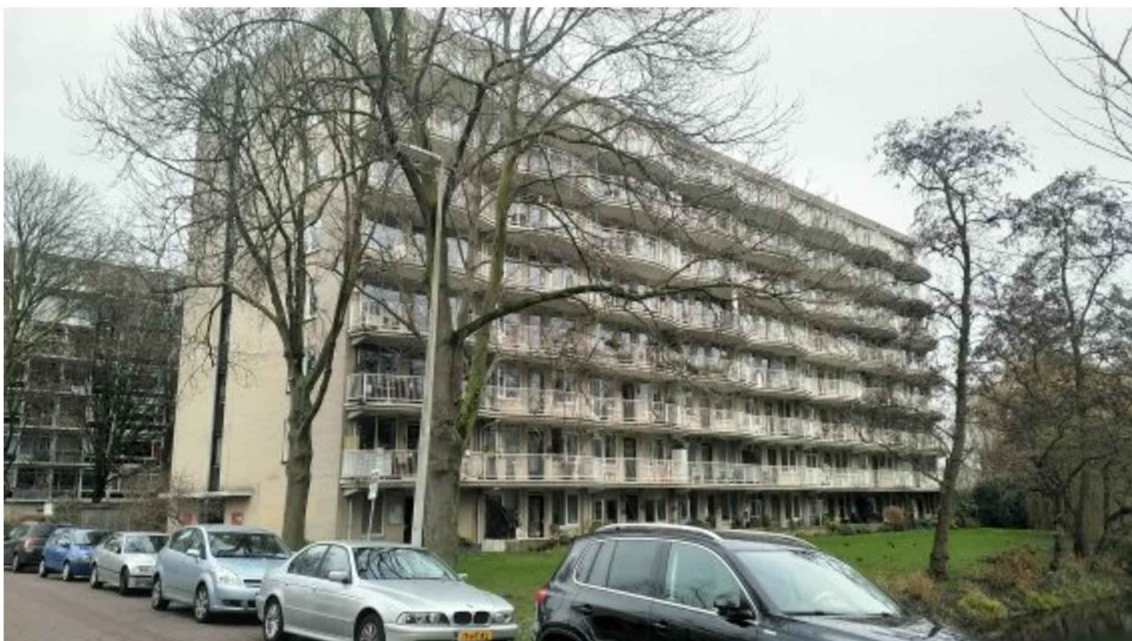
*Isabellaland 1682-1714*

| Gebied | Locatie | Toelichting | Aantal |
|---|---|---|---|
| Den Haag - Mariahoeve | Isabellaland 1682-1714 | zuidwestzijde kopgevel – aanvliegers op stootvoegen, 4e en 5e etage | 10 |

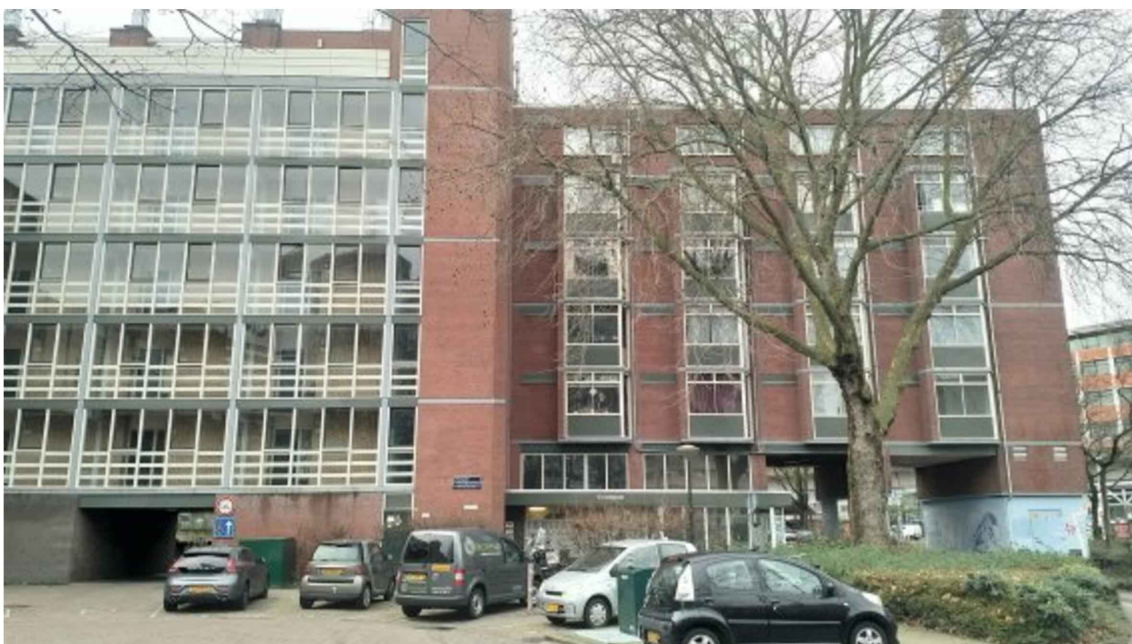
*Francois Valentijnstraat 214-314*

| Gebied | Locatie | Toelichting | Aantal |
|---|---|---|---|
| | François Valentijnstraat 214-314 | betonstroken tussen de uitbouwen op de 2e/4e etage | 20 |

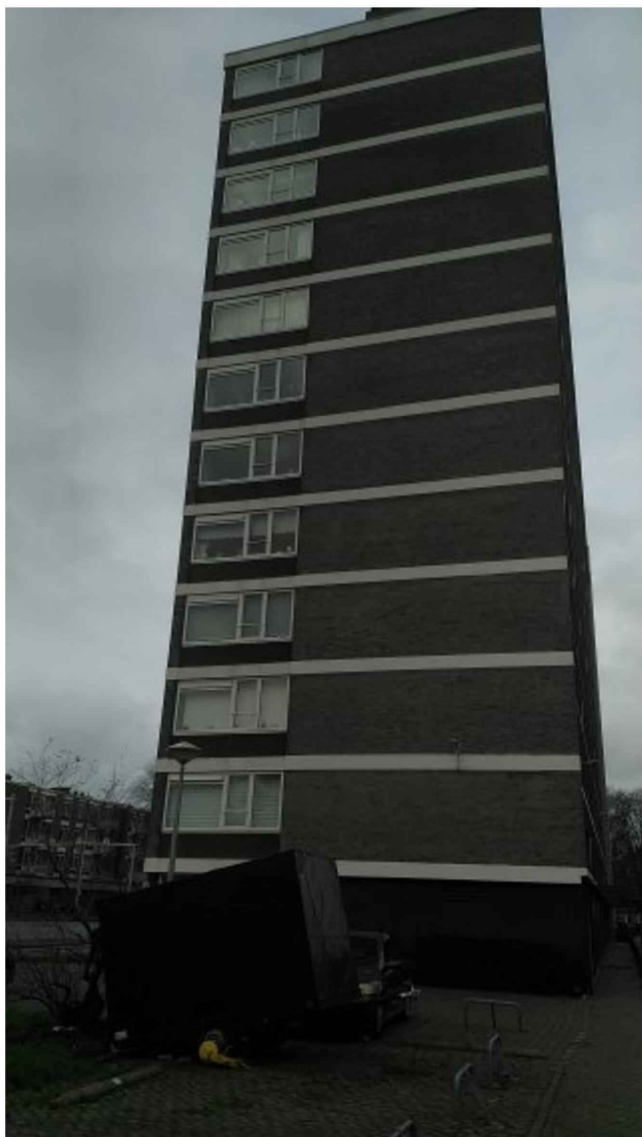
*Loevensteinlaan 4-166*

| Gebied | Locatie | Toelichting | Aantal |
|---|---|---|---|
| Den Haag - Zuiderpark | Loevesteinlaan 4-166 | Kopgevel. 7e etage | 4 |

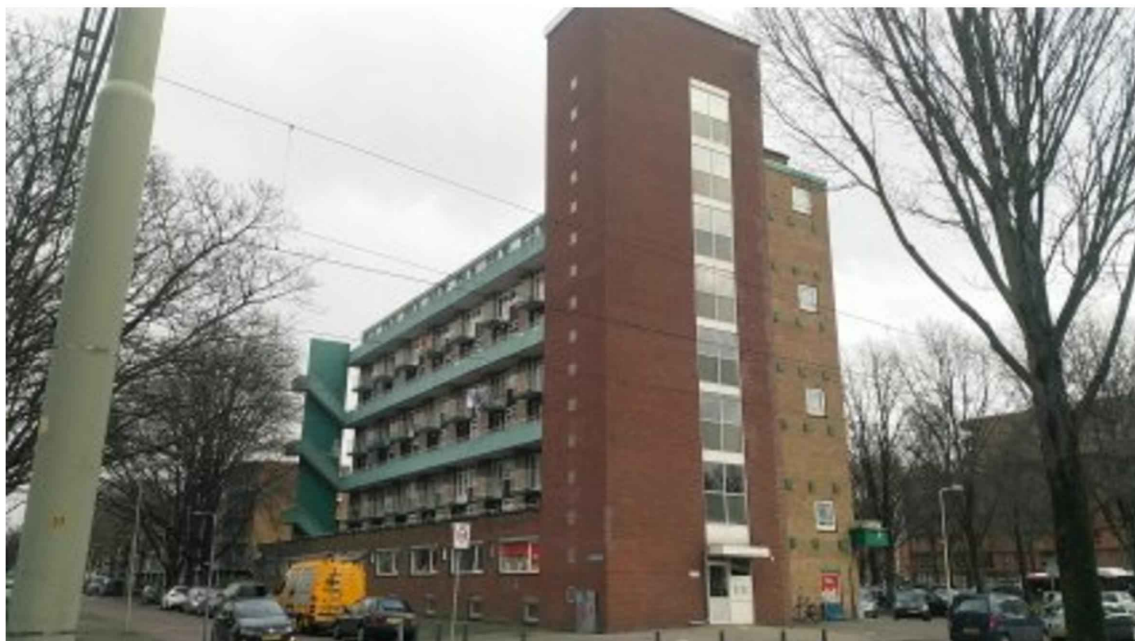
*Dedemsvaartweg 394-398*

| Gebied | Locatie | Toelichting | Aantal |
|---|---|---|---|
| Den Haag - Morgenstond | Dedemsvaartweg 394-398 | Kopgevel westzijde. Zwermend onder rand bovenste raam | 15 |

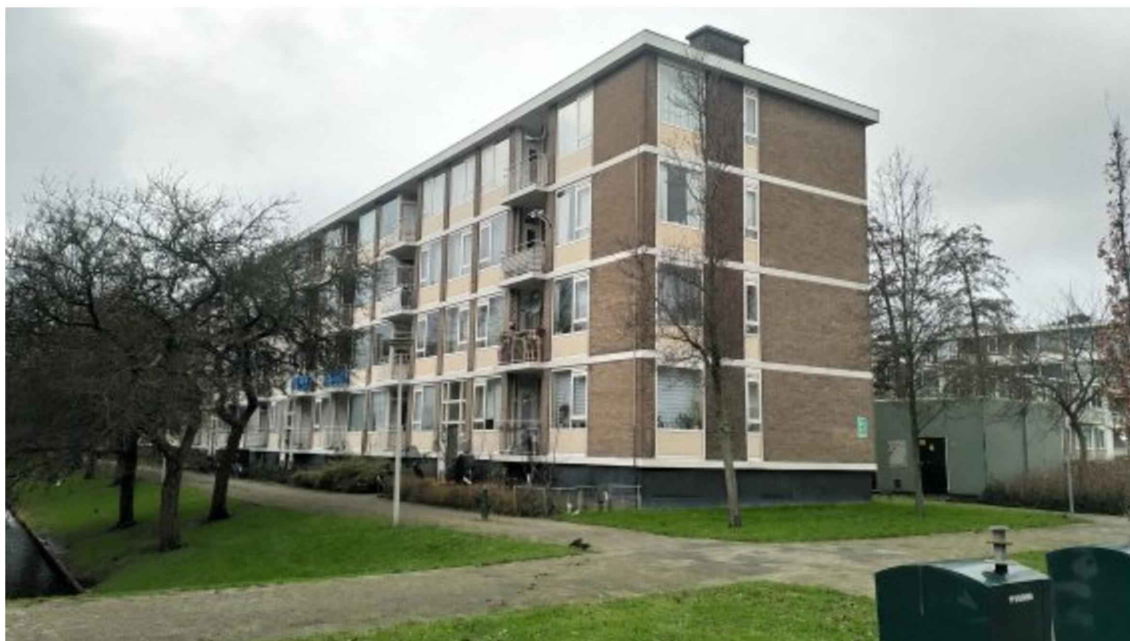
*Hengelolaan 1005-1057*

| Gebied | Locatie | Toelichting | Aantal |
|---|---|---|---|
| Den Haag - Bouwlust | Hengelolaan 1024-1040 | Kopgevel. Zwermend op open stootvoeg. | 10 |

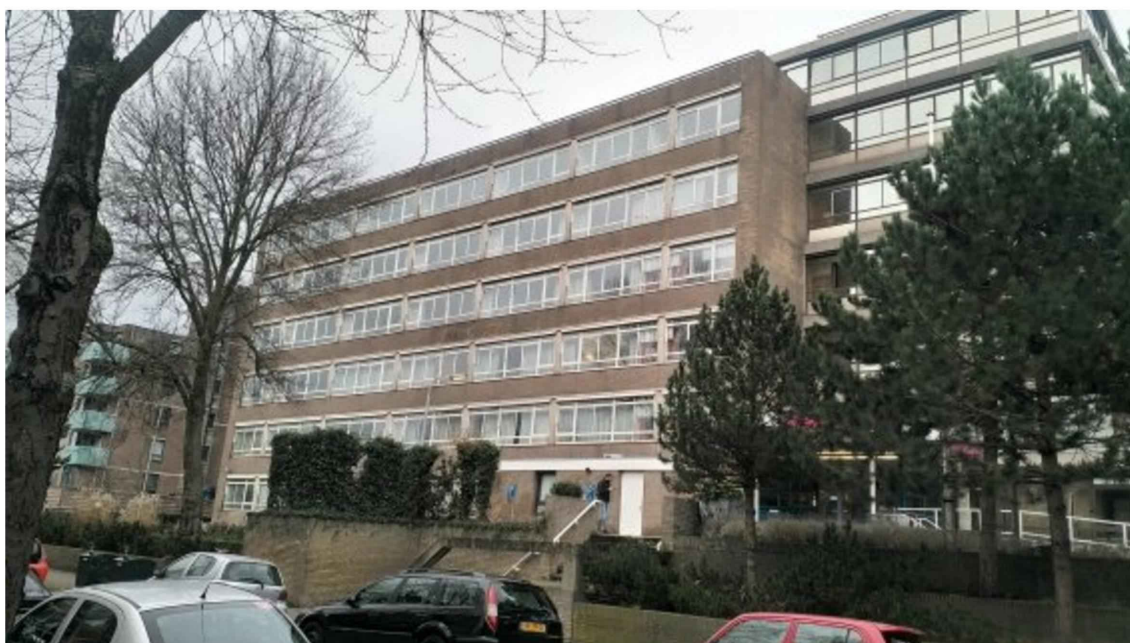
*Randveen 64*

| Gebied | Locatie | Toelichting | Aantal |
|---|---|---|---|
| Den Haag - Bouwlust | Randveen 64 | Invlieglocatie niet bekend | 10 |

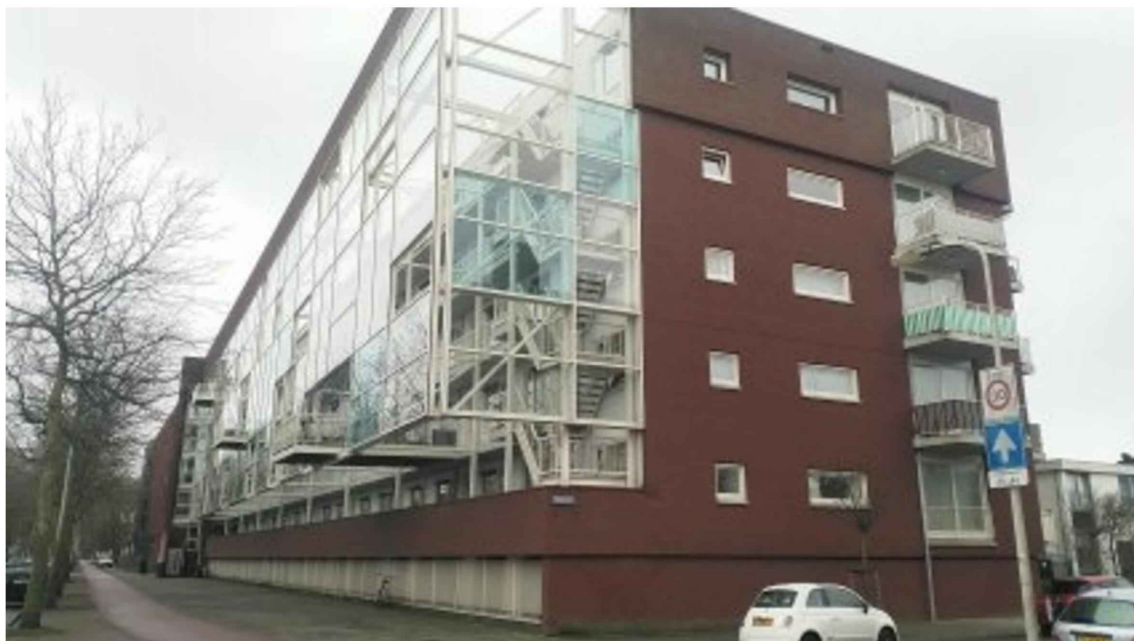
*Beresteinlaan 561-599*

| Gebied | Locatie | Toelichting | Aantal |
|---|---|---|---|
| Den Haag - Bouwlust | Beresteinlaan 561-599 | Op de kopgevel zwermend op open stootvoegen | 20 |
