## Nader onderzoek massawinterverblijfplaatsen Den Haag

### In het kader van de Wet natuurbescherming

Plangebied: Den Haag

| Datum | 20-01-2021 |

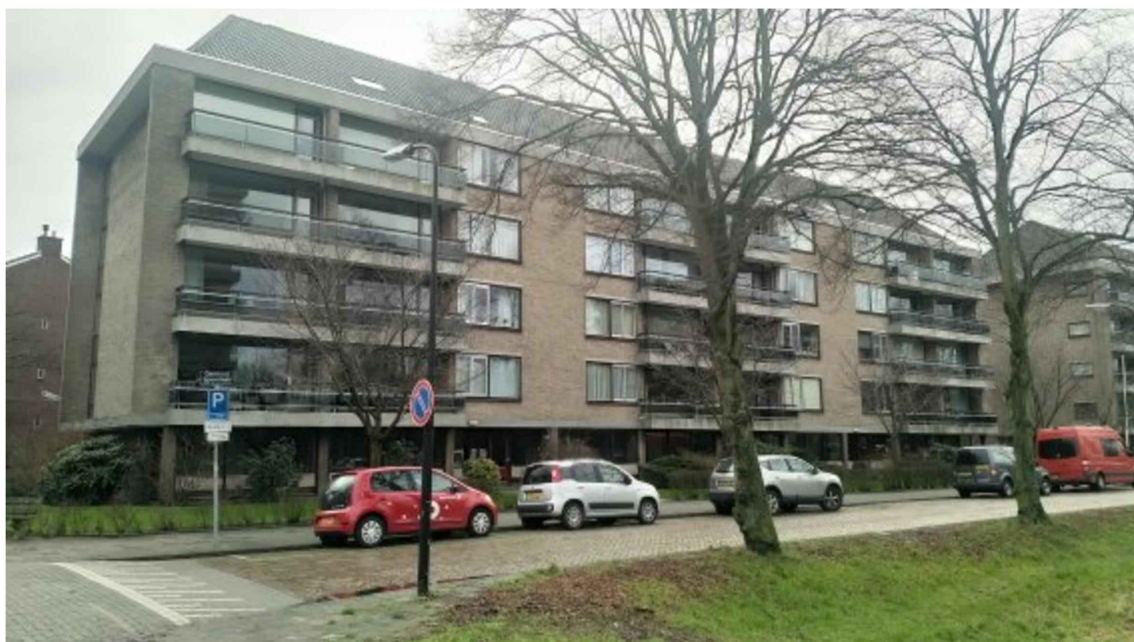
*Generaal Spoorlaan 691-737*

| Gebied | Locatie | Toelichting | Aantal |
|---|---|---|---|
| Rijswijk (ZH) - Steenvoorde | Generaal Spoorlaan 691-737 | | 1 |

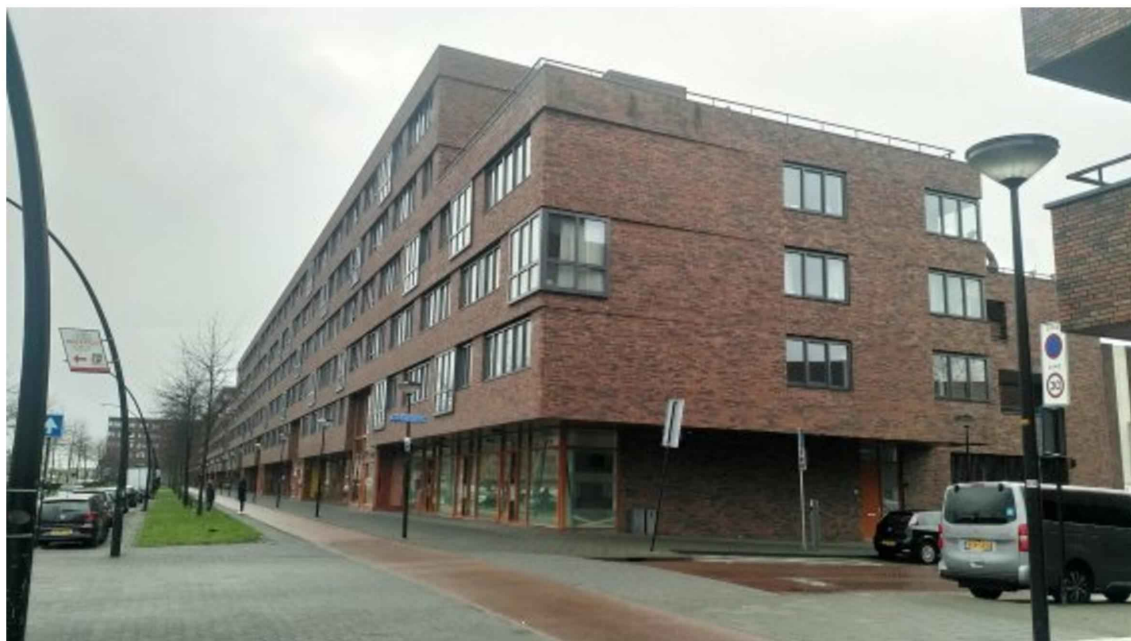
*Laan van Wateringse Veld 189-385*

| Gebied | Locatie | Toelichting | Aantal |
|---|---|---|---|
| Den Haag - Wateringse Veld | Laan van Wateringse Veld 189-385 | zwermend bovenste verdieping, 6e etage hoog, op de hoek op open stootvoegen | 4 |

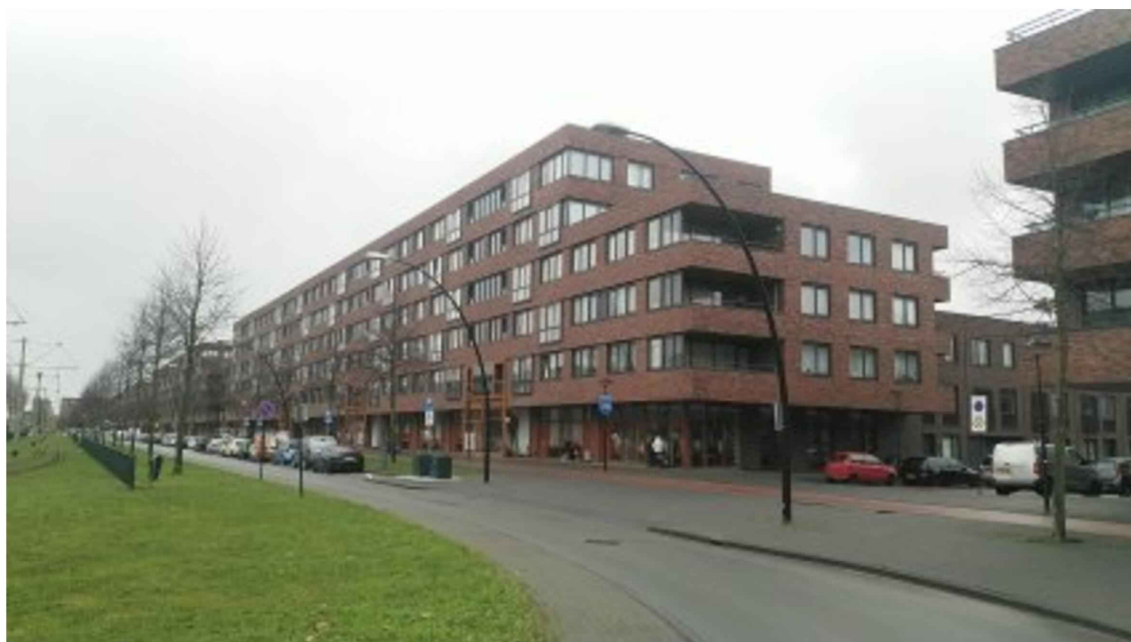
*Laan van Wateringse Veld 589-739*

| Gebied | Locatie | Toelichting | Aantal |
|---|---|---|---|
| Den Haag - Wateringse Veld | Laan van Wateringse Veld 589-739 | zwermend op meerdere stootvoegen bovenste verdieping | 3 |
