**Asbestinventarisatie rapport**  
**Asbestinventarisatie geschikt voor de verwijdering van het in dit rapport genoemde**  
**asbesthoudende materiaal, geschikt voor volledige renovatie of totaalsloop**  
**van de gebouwen aan de Maasstraat 4 te Wessem**

**I. TITELBLAD****Projectgegevens**

Adres : Maasstraat 4  
Postcode en plaats : 6019BB Wessem  
Projectnummer : 2023-107 Versie (1)  
Project datum : 5 december 2023  
Geldig tot : 17 januari 2027

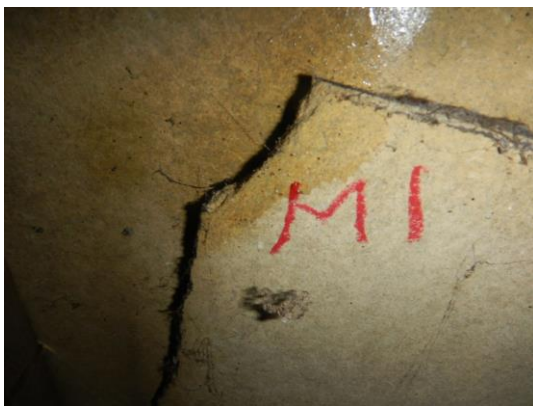
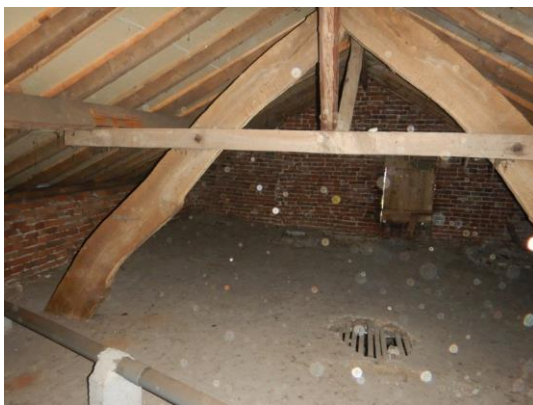
DSCN3551

**Toepassing B1: Plaat**

<b>Locatie</b>	Als dakbeschot op het dak van een deel van de gebouwen	<b>Monstercode</b>	M1
<b>Asbesthoudend</b>	ja	<b>Asbestsoort</b>	Crocidoliet; Chrysotiel
<b>Analysecertificaat</b>	1657500	<b>Percentage</b>	0,1-2%; 2-5%
<b>Hechtgebondenheid</b>	hechtgebonden	<b>Beschadiging</b>	licht
<b>Graad van verwerking</b>	licht	<b>Risicoklasse</b>	2A buitensanering
<b>Hoeveelheid</b>	516 m <sup>2</sup>	<b>Bevestiging</b>	gespijkerd

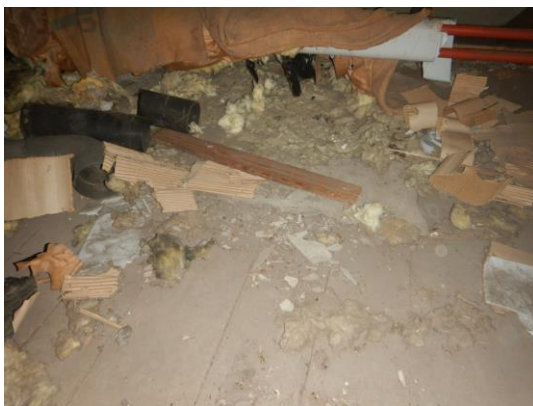
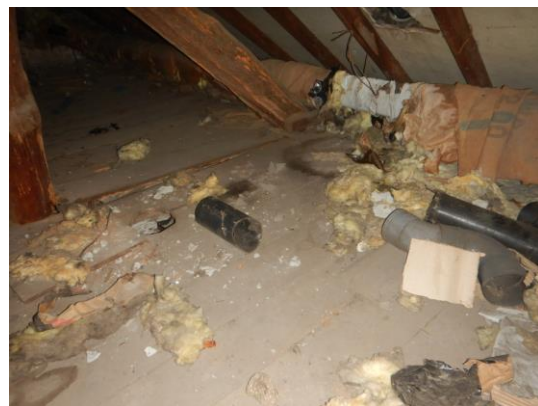
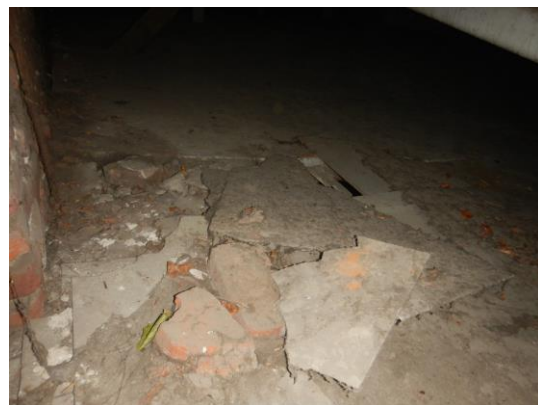
**Toepassing B2: Plaat**

<b>Locatie</b>	Verzameld op 2 plekken op zolder onder het dakbeschot	<b>Monstercode</b>	M1
<b>Asbesthoudend</b>	ja	<b>Asbestsoort</b>	Chrysotiel; crocidoliet
<b>Analysecertificaat</b>	1657500	<b>Percentage</b>	2-5%; 0,1-2%
<b>Hechtgebondenheid</b>	hechtgebonden	<b>Beschadiging</b>	ernstig
<b>Graad van verwerking</b>	ernstig	<b>Risicoklasse</b>	2A binnensanering of 2A buitensanering
<b>Hoeveelheid</b>	7,5 m <sup>2</sup>	<b>Bevestiging</b>	los

<b>Aanbevelingen</b>	Verhoogd risico, verspreidingsgebied is vastgesteld, sanering op korte termijn aanbevolen.
<b>Opmerkingen</b>	De platen mogen als buitensanering meegenomen worden mits voorafgaand aan de verwijdering het asbesthoudende dak geheel verwijderd is. (artikel 22, lid 11, Certificatieschema voor de Procefcertificaten Asbestinventarisatie en Asbestverwijdering)

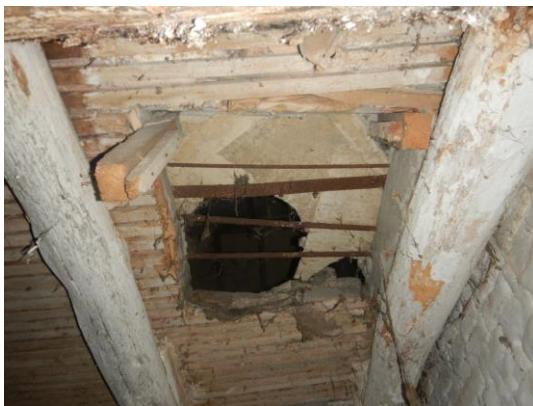
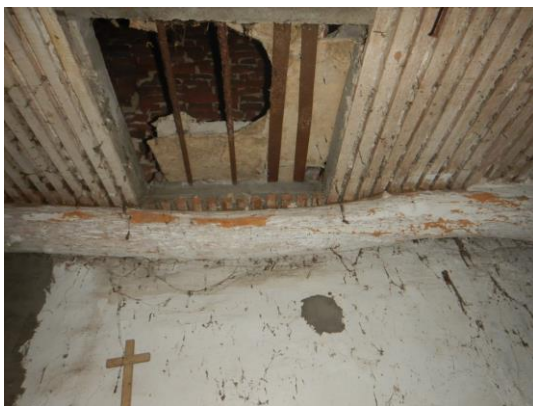
Toepassing B3: plaat			
Locatie	Ingestort boven 2 gaten in het plafond van 1 van de gebouwen	Monstercode	M1
Asbesthoudend	ja	Asbestsoort	Chrysotiel; crocidoliet
Analysecertificaat	1657500	Percentage	2-5%; 0,1-2%
Hechtgebondenheid	hechtgebonden	Beschadiging	ernstig
Graad van verwerking	licht	Risicoklasse	2A binnensanering
Hoeveelheid	2 m <sup>2</sup>	Bevestiging	ingestort

Aanbevelingen	Geen direct risico, bron verwijderen voorafgaand aan renovatie en/of sloop.
Opmerkingen

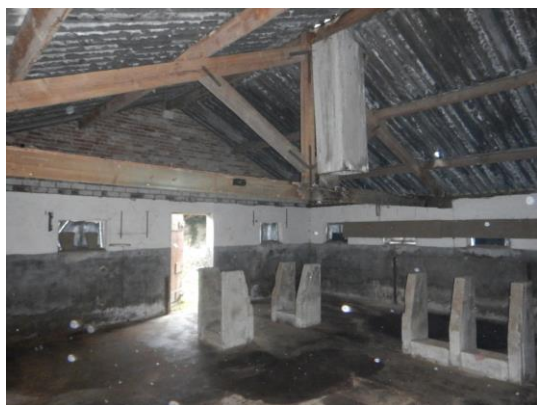
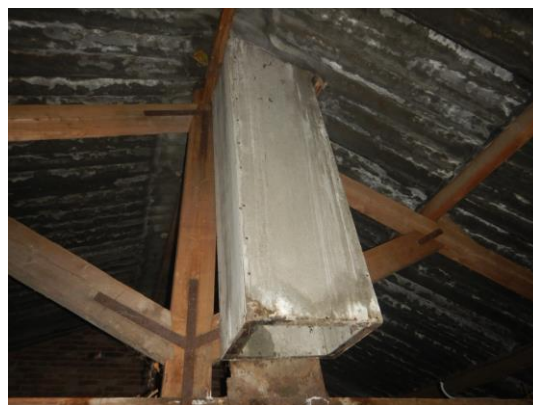
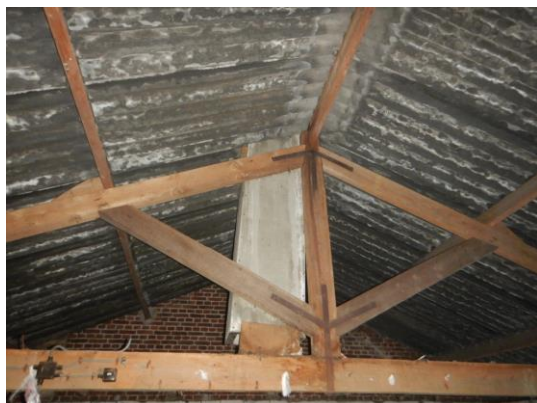
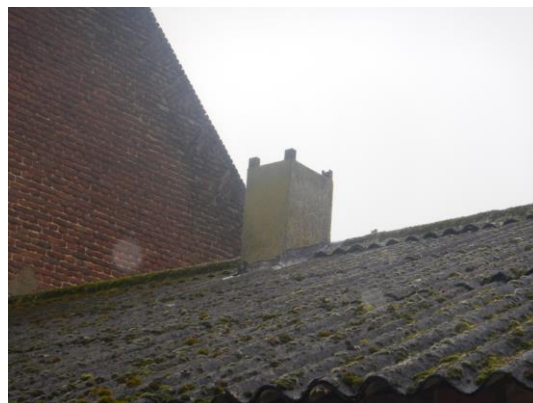
Toepassing B4: plaat			
Locatie	Als aftimmering van de ventilatiekoker op het dak van het staldeel met het golfplaten dak	Monstercode	M1
Asbesthoudend	ja	Asbestsoort	Crocidoliet; Chrysotiel
Analysecertificaat	1657500	Percentage	0,1-2%; 2-5%
Hechtgebondenheid	hechtgebonden	Beschadiging	licht
Graad van verwerking	licht	Risicoklasse	2A buitensanering
Hoeveelheid	1 stuks	Bevestiging	gespijkerd

Aanbevelingen	Geen direct risico, bron verwijderen voorafgaand aan renovatie en/of sloop.
Opmerkingen	De ventilatiekoker kan als geheel naar buiten worden verwijderd. Het betreft 1 koker van 0,5 x 0,5 x 2,3 m.

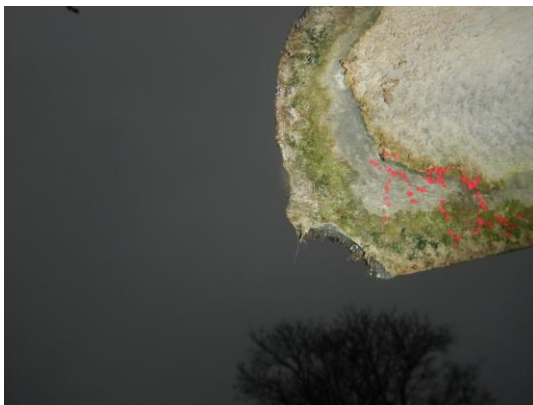
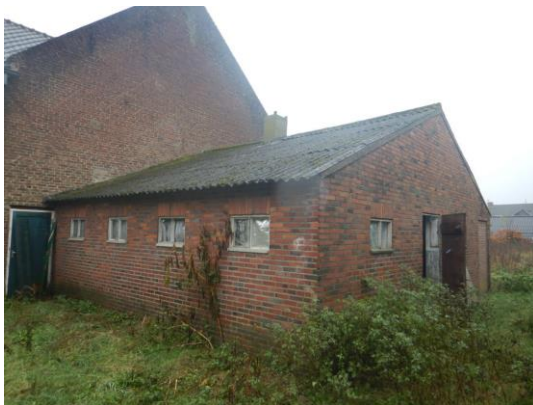
Monsternamepunt

**Toepassing B5: Golfplaten met vormstukken**

<b>Locatie</b>	Op het dak van 1 van de gebouwen	<b>Monstercode</b>	M2
<b>Asbesthoudend</b>	ja	<b>Asbestsoort</b>	Chrysotiel
<b>Analysecertificaat</b>	1657500	<b>Percentage</b>	10-15%
<b>Hechtgebondenheid</b>	hechtgebonden	<b>Beschadiging</b>	licht
<b>Graad van verwerking</b>	licht	<b>Risicoklasse</b>	2 buitensanering
<b>Hoeveelheid</b>	87 m <sup>2</sup>	<b>Bevestiging</b>	geschroefd

<b>Aanbevelingen</b>	Geen direct risico, bron verwijderen voorafgaand aan renovatie en/of sloop.
<b>Opmerkingen</b>

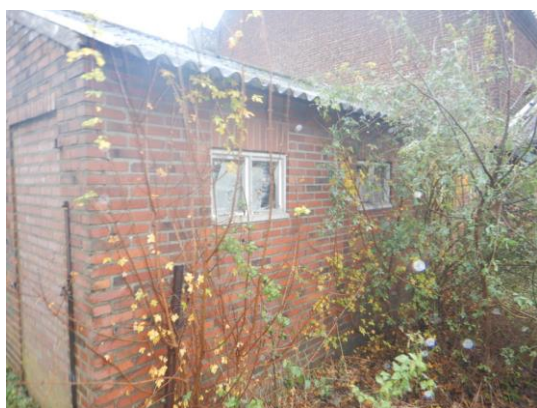
Toepassing B6: stopverf			
Locatie	In diverse ramen van de gebouwen	Monstercode	M3
Asbesthoudend	nee	Asbestsoort	N.a
Analysecertificaat	1657500	Percentage	<0,1%
Hechtgebondenheid	n.v.t.	Beschadiging	n.v.t.
Graad van verwerking	n.v.t.	Risicoklasse	n.v.t.
Hoeveelheid	1 n.v.t.	Bevestiging	gesmeerd

Aanbevelingen	Geen risico, niet asbesthoudend.
Opmerkingen	Er is een verzamelmonster genomen.

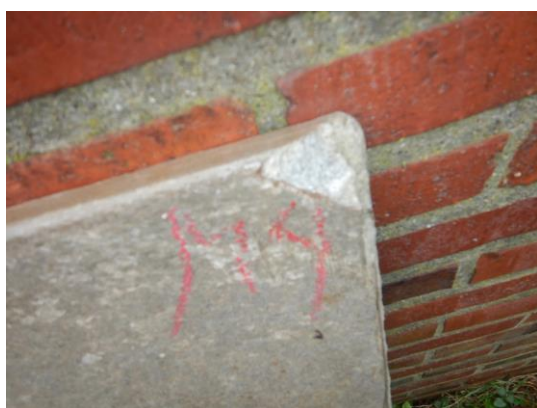
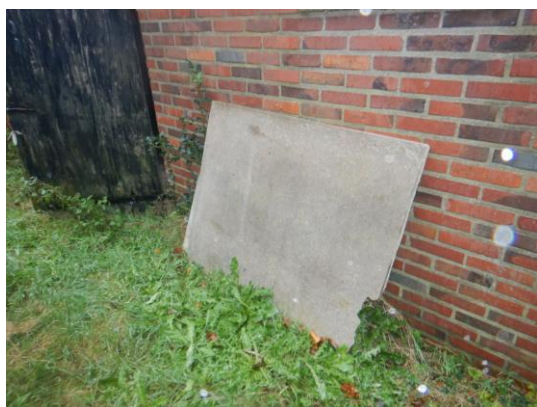
Toepassing B7: Plaat			
Locatie	Verzameld op 1 plek tegen de muur van het gebouw met het golfplaten dak	Monstercode	M4
Asbesthoudend	ja	Asbestsoort	Chrysotiel
Analysecertificaat	1657500	Percentage	10-15%
Hechtgebondenheid	hechtgebonden	Beschadiging	licht
Graad van verwerking	licht	Risicoklasse	1 buitensanering
Hoeveelheid	1,53 m <sup>2</sup>	Bevestiging	los

Monsternamepunt

Aanbevelingen	Geen direct risico, bron verwijderen voorafgaand aan renovatie en/of sloop.
Opmerkingen

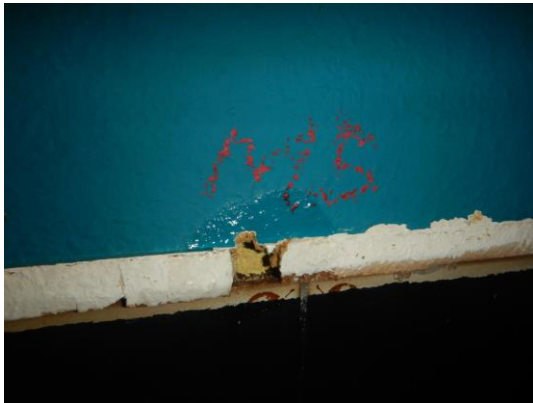
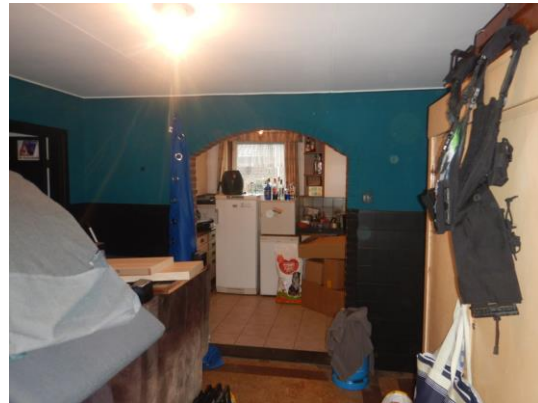
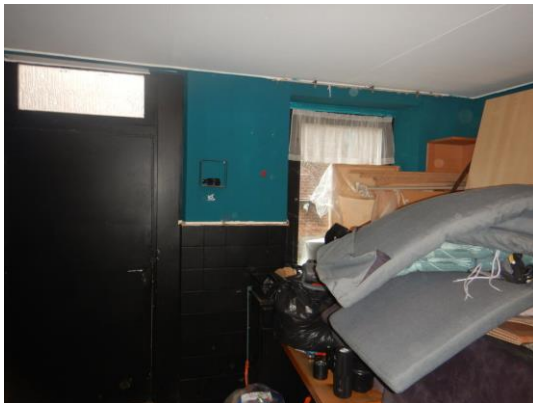
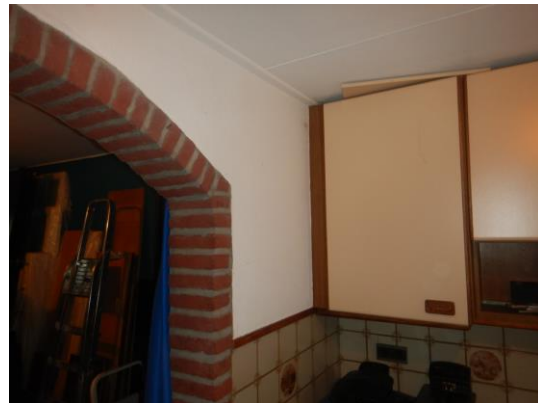
Monsternamepunt

**Toepassing B8: plaat**

<b>Locatie</b>	Als aftimmering van de wanden boven de tegelwerken in de keuken en de bijkeuken op de begane grond	<b>Monstercode</b>	M5
<b>Asbesthoudend</b>	ja	<b>Asbestsoort</b>	Crocidoliet; Chrysotiel
<b>Analysecertificaat</b>	1657500	<b>Percentage</b>	0,1-2%; 2-5%
<b>Hechtgebondenheid</b>	hechtgebonden	<b>Beschadiging</b>	licht
<b>Graad van verwerking</b>	licht	<b>Risicoklasse</b>	2A binnensanering
<b>Hoeveelheid</b>	26 m <sup>2</sup>	<b>Bevestiging</b>	gespijkerd

<b>Aanbevelingen</b>	Geen direct risico, bron verwijderen voorafgaand aan renovatie en/of sloop.
<b>Opmerkingen</b>

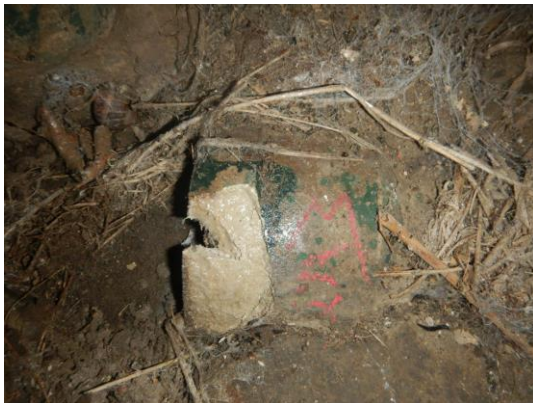
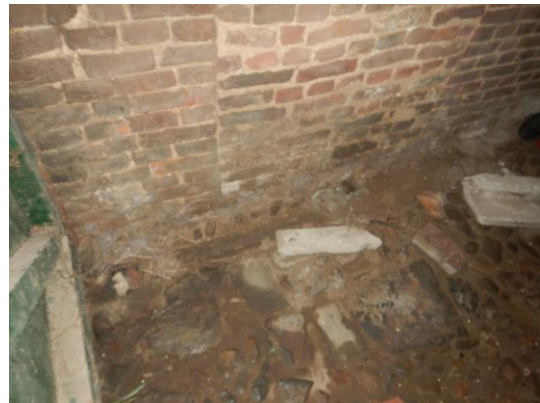
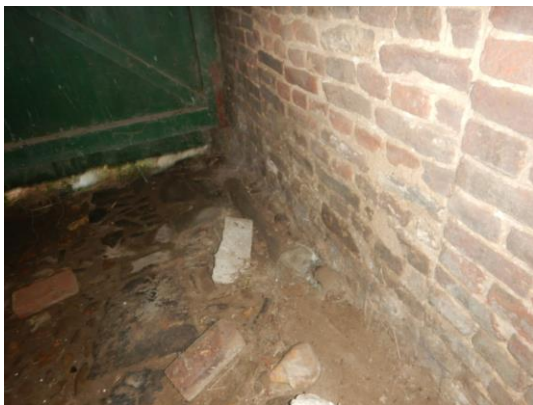
Monsternamepunt

**Toepassing B9: Pijp**

<b>Locatie</b>	In de doorgang tussen de gebouwen	<b>Monstercode</b>	M6
<b>Asbesthoudend</b>	ja	<b>Asbestsoort</b>	Chrysotiel
<b>Analysecertificaat</b>	1657500	<b>Percentage</b>	10-15%
<b>Hechtgebondenheid</b>	hechtgebonden	<b>Beschadiging</b>	licht
<b>Graad van verwerking</b>	licht	<b>Risicoklasse</b>	2 buitensanering
<b>Hoeveelheid</b>	2 m <sup>1</sup>	<b>Bevestiging</b>	gestort

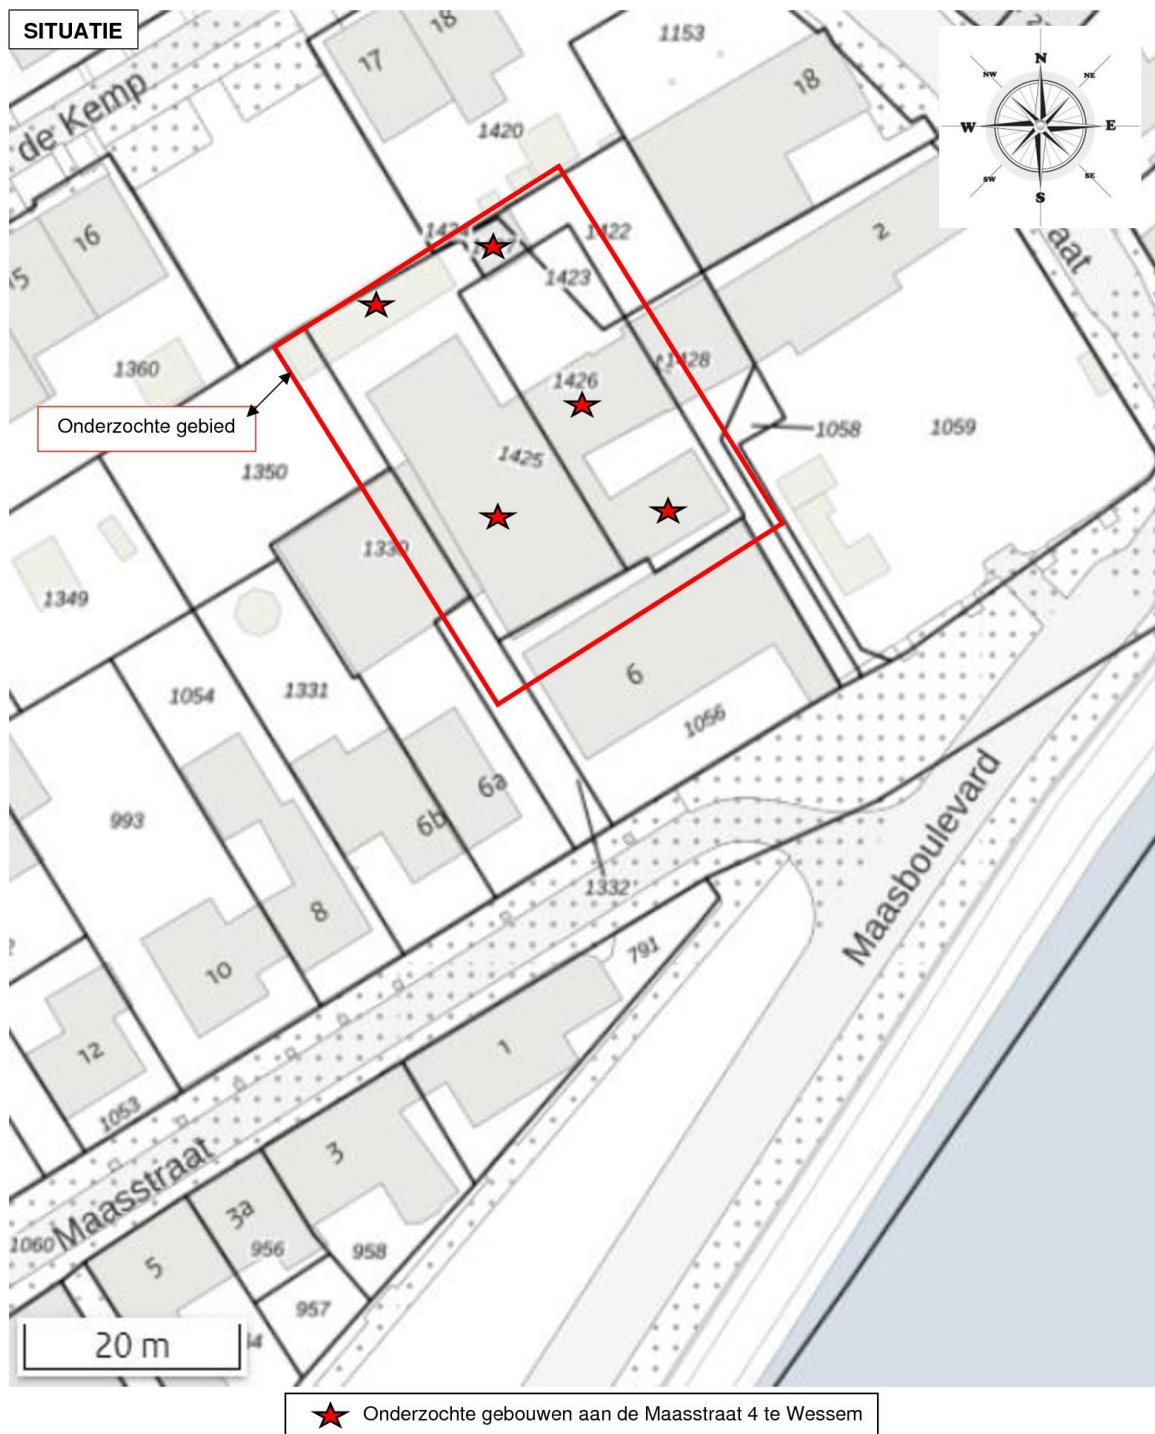
## 5.7 Bouwtekeningen, plattegronden en/of schetsen

De volledige aangegeven gebouwen en het gebied daar rondom zijn onderzocht. Het onderzochte gebied en de aangetroffen asbesthoudende toepassingen staan op tekening aangegeven.
