Nader onderzoek vleermuis, huismus en  
steenmarter

Broeklanderweg 93 Beemte Broekland

Projectnummer en versie: 8132 versie 1.0	Status: Definitief
Auteur: [REDACTED]	Veldmedewerker(s): [REDACTED]
Ligging projectgebied: Broeklanderweg 93 Beemte Broekland	Rapportdatum: 7-11-2025

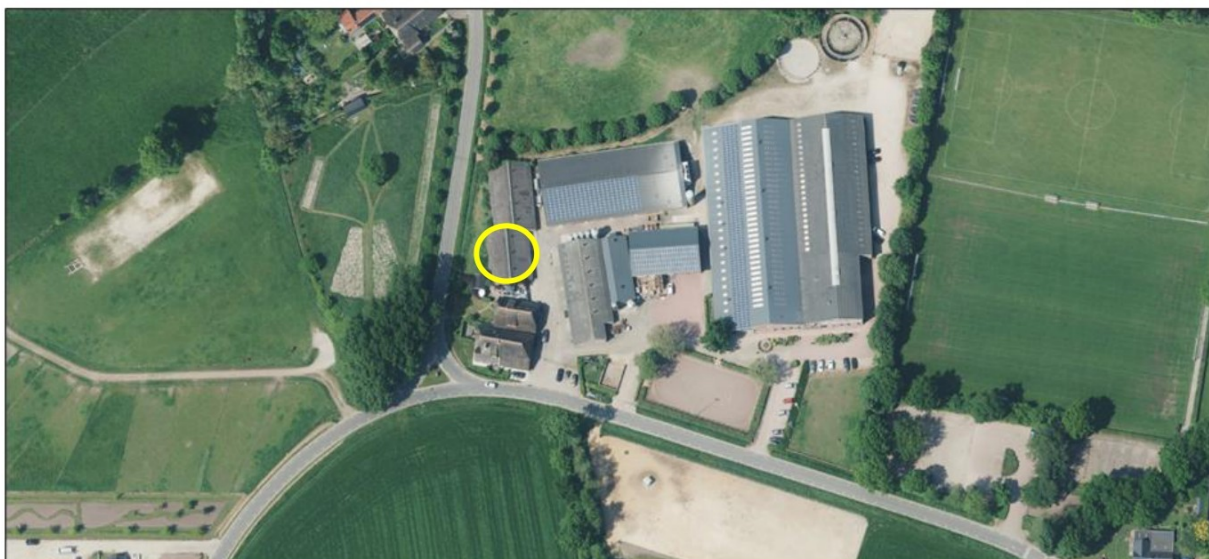
Er is een verblijfplaats van de steenmarter in het onderzoeksgebied vastgesteld. Er is twee maal een enkel exemplaar gezien. Er zijn geen aanwijzingen gevonden dat het een voortplantingsplaats betreft. De steenmarter bezet een verblijfplaats in de meest zuidwestelijke stal, vermoedelijk tussen de golfplaten en dakisolatie. Op onderstaande luchtfoto wordt de verblijfplaats aangeduid.

*Aanduiding van de verblijfplaats van de steenmarter met de gele cirkel.*

De verblijfplaats van de steenmarter is beschermd. Er dient een Omgevingsvergunning flora- en fauna-activiteit aangevraagd te worden om de stal met de verblijfplaats van de steenmarter te mogen slopen.
