# **ONDERZOEK NAAR BODEMVERONTREINIGING LINDESTRAAT 41-45 EERSEL**

**(betreft voormalige Lindestraat 43)**

**GEMEENTE EERSEL**

HISTORISCH ONDERZOEK

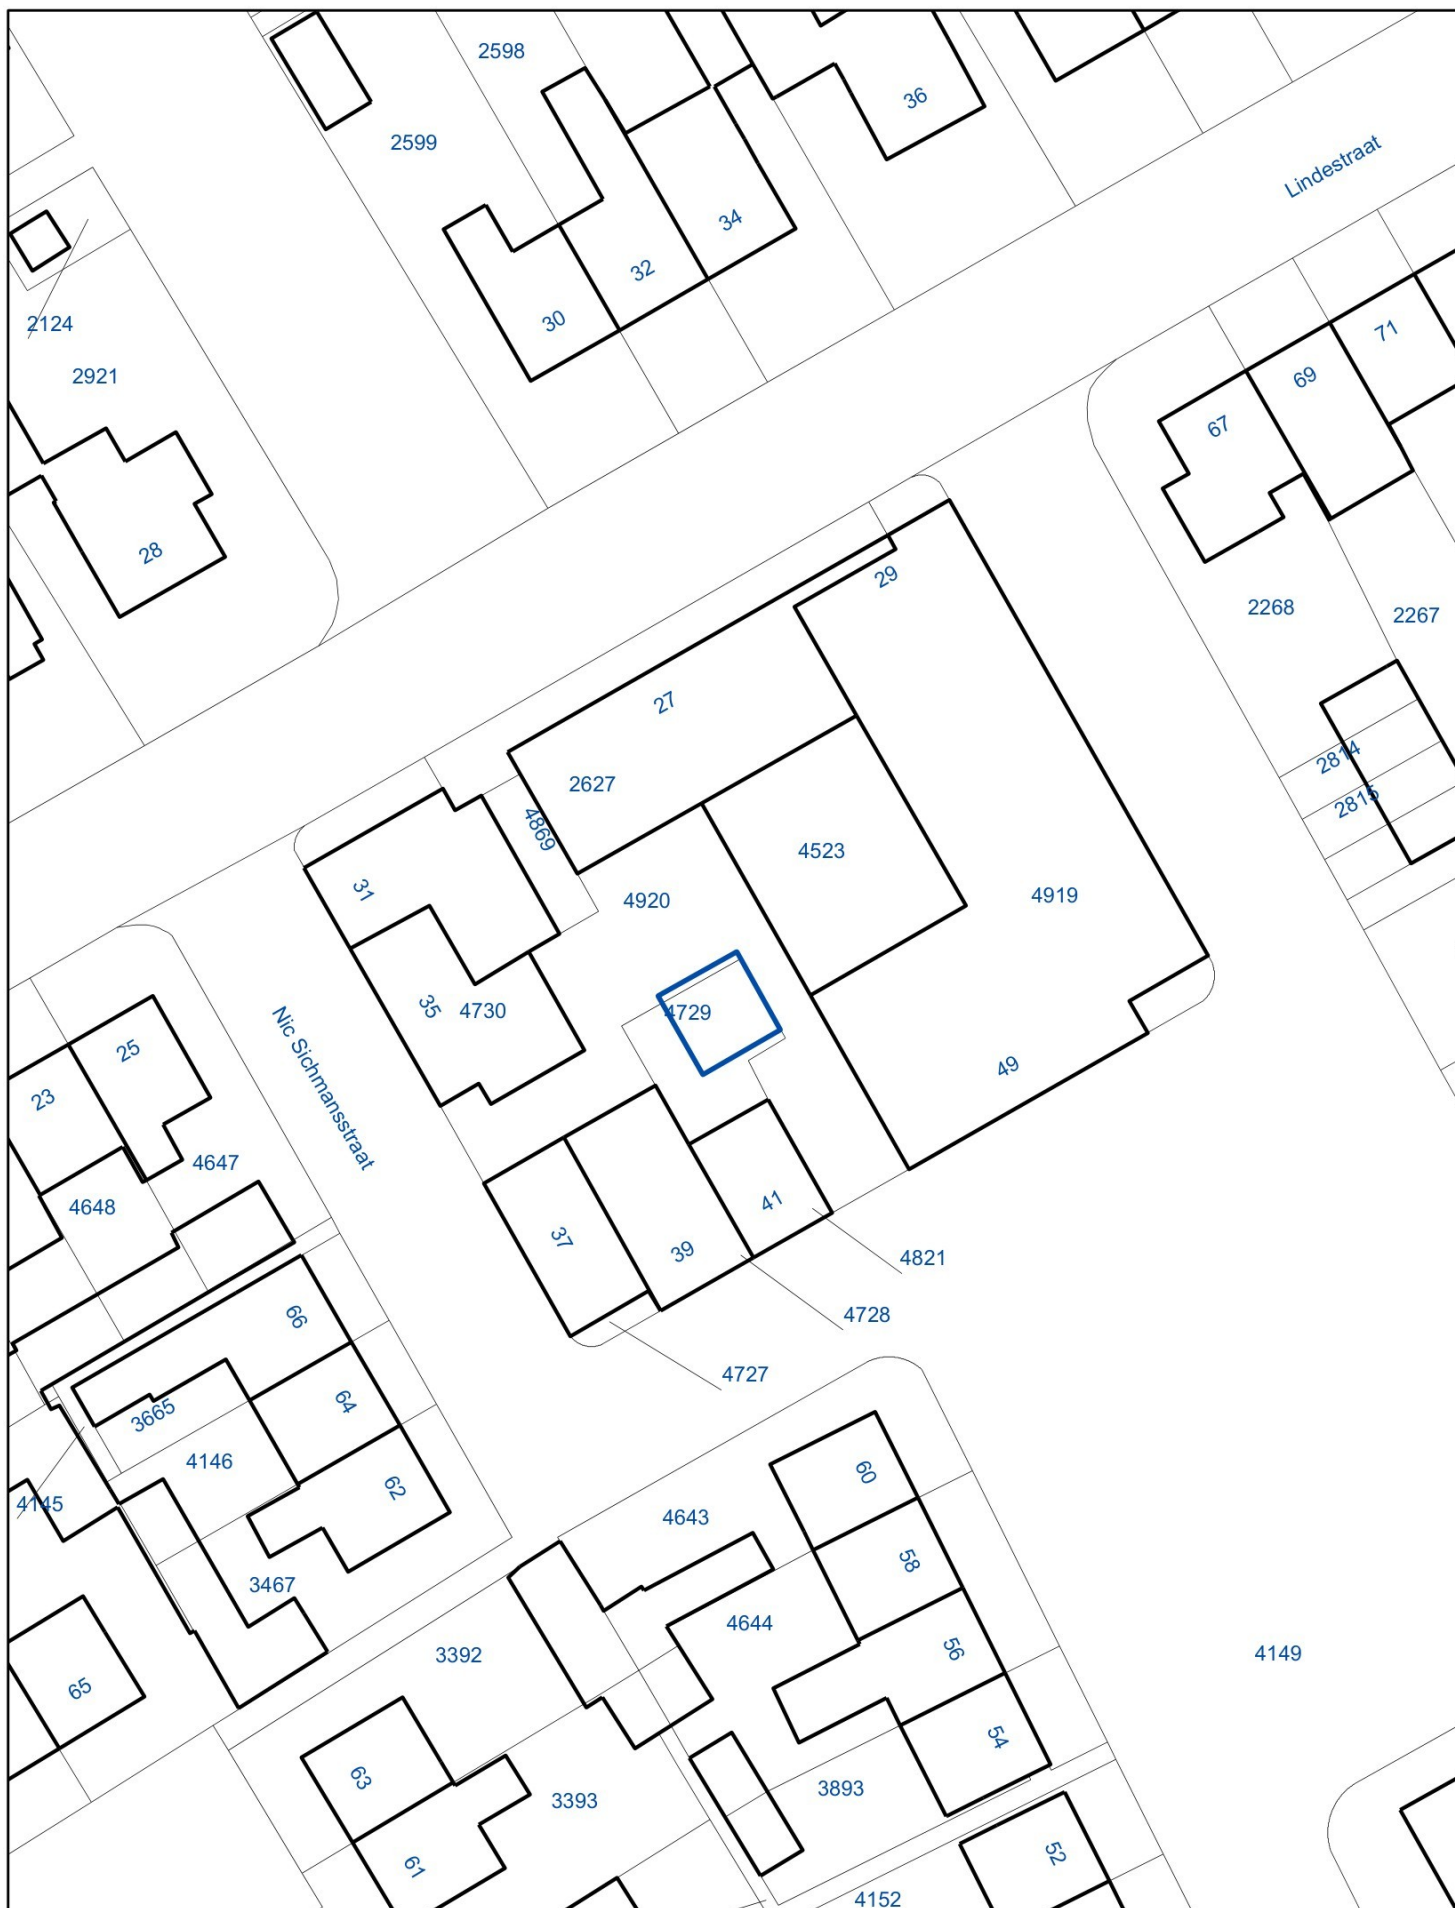
## Bijlage 2 **Contour onderzoekslocatie**

De onderzoekslocatie ligt in een buitenwijk van Eersel. De regionale ligging van de onderzoekslocatie is weergegeven in bijlage 1. De begrenzing van het te onderzoeken terrein is weergegeven in bijlage 2.

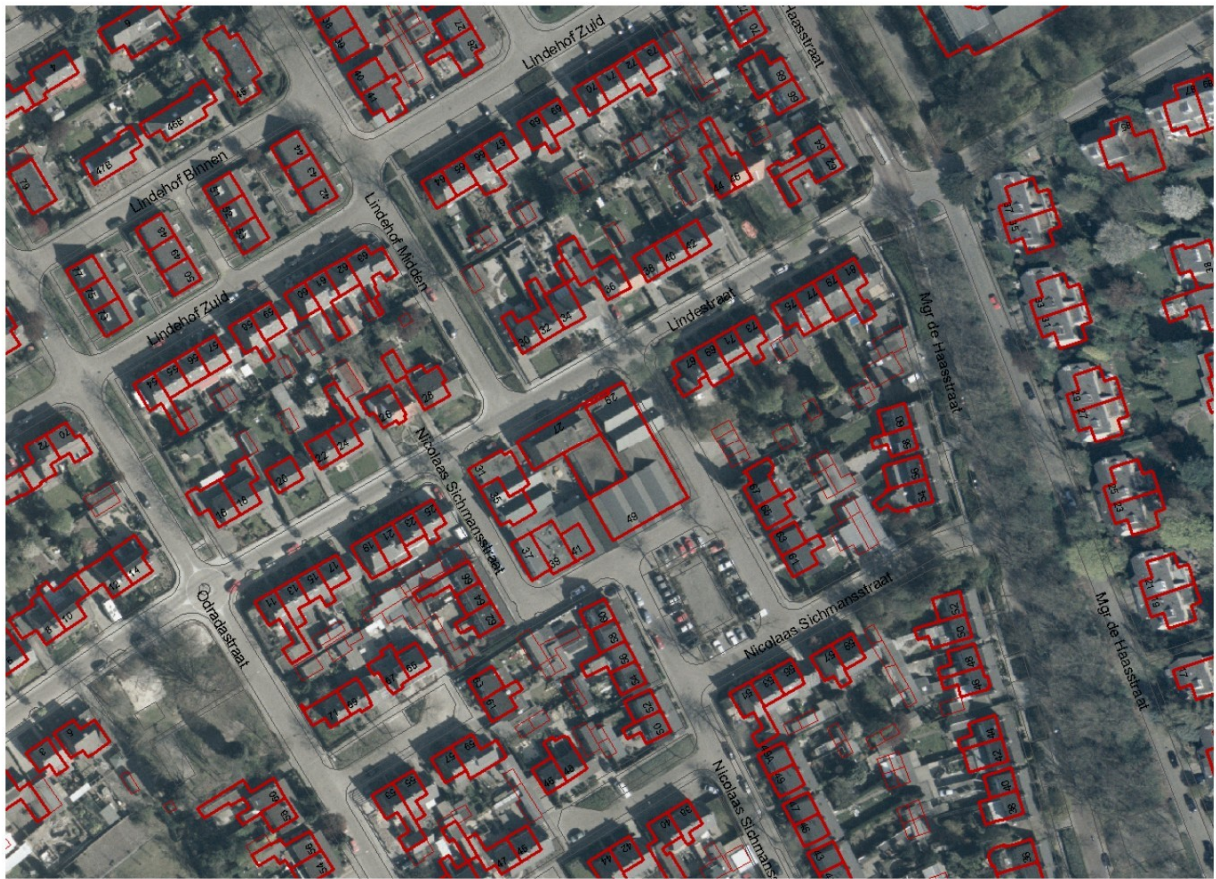
Luchtfoto 2002

De locatie laat zich kenmerken als winkelcentrum met binnenplaats in een relatief jonge woonwijk. De locatie is verhard met betontegels.

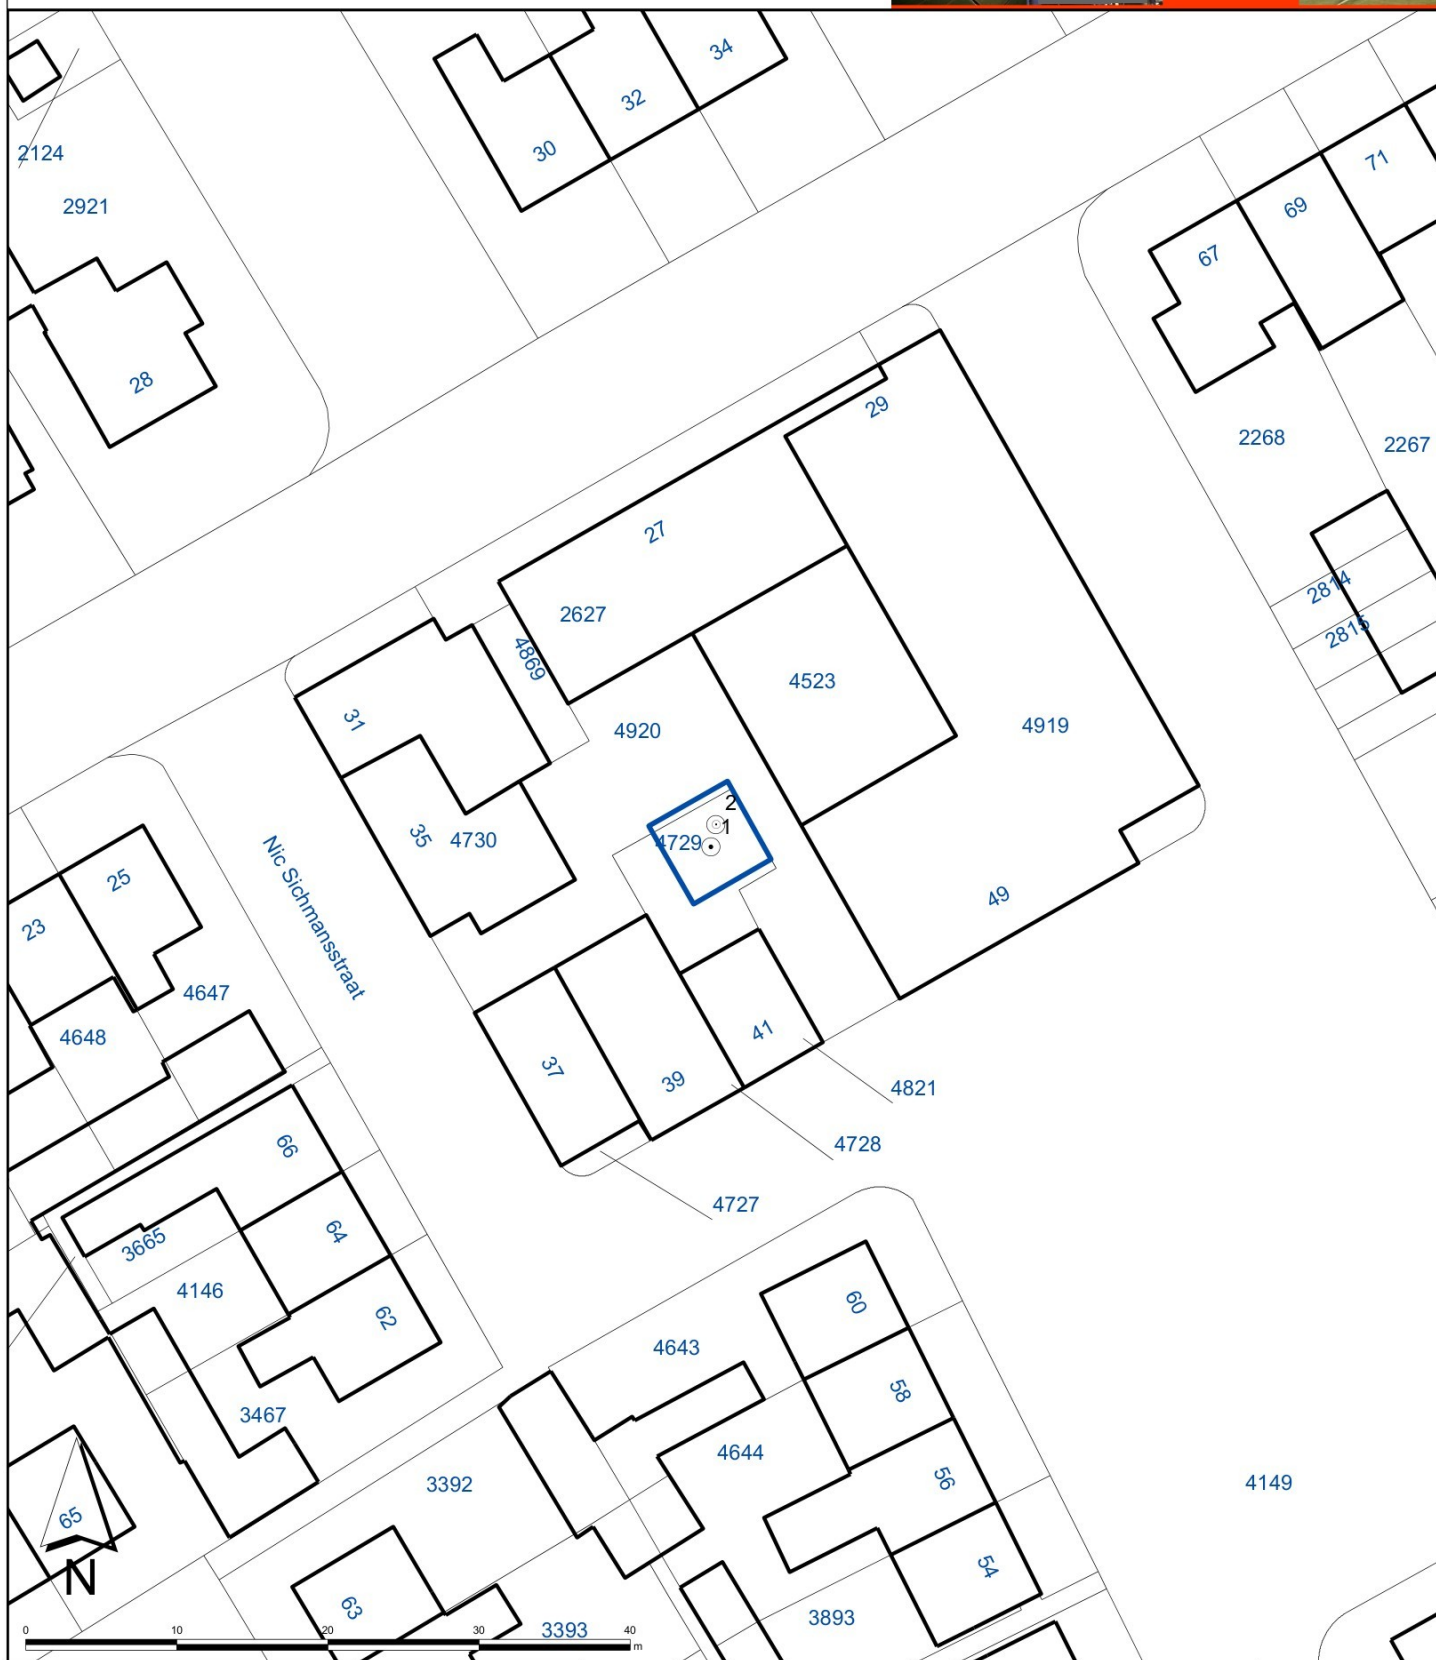
## Bijlage 6 Boorplan oriënterend onderzoek

In onderstaande tabel is de onderzoeksstrategie samengevat:

| Verdachte kern | Verdachte bodemlaag | Aantal boringen | Aantal peilbuizen | beton/asfalt | Analyses GR | Analyses GW |
|---|---|---|---|---|---|---|
| Chemische wasserij/stomerij | Freatisch grondwater | | 1* | - | ** | NEN-pakket + vinylchloride |
| | Diepere grondwater | | 1* | - | | VOCi + vinylchloride |

\* een diepe peilbuis met filter 6-7 m –maaiveld. Indien op geringe diepte een leemlaag wordt aangetroffen moet het filter boven deze leemlaag worden geplaatst.

Het boorplan voor het oriënterend onderzoek is opgenomen in bijlage 6.
