## VERKENNEND BODEM- EN ASBESTONDERZOEK

Kuilenhurk

**Eersel**

Projectnummer: 2301117

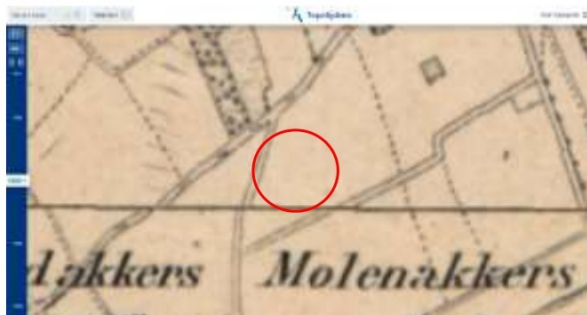
Figuur 1: situatie omstreeks 1900

Uit de verschillende topografische kaarten kan worden opgemaakt dat het perceel aan de Kuilenhurk in het verleden in gebruik is geweest als landbouwgrond. Onderhavige onderzoekslocatie is altijd onbebouwd geweest.

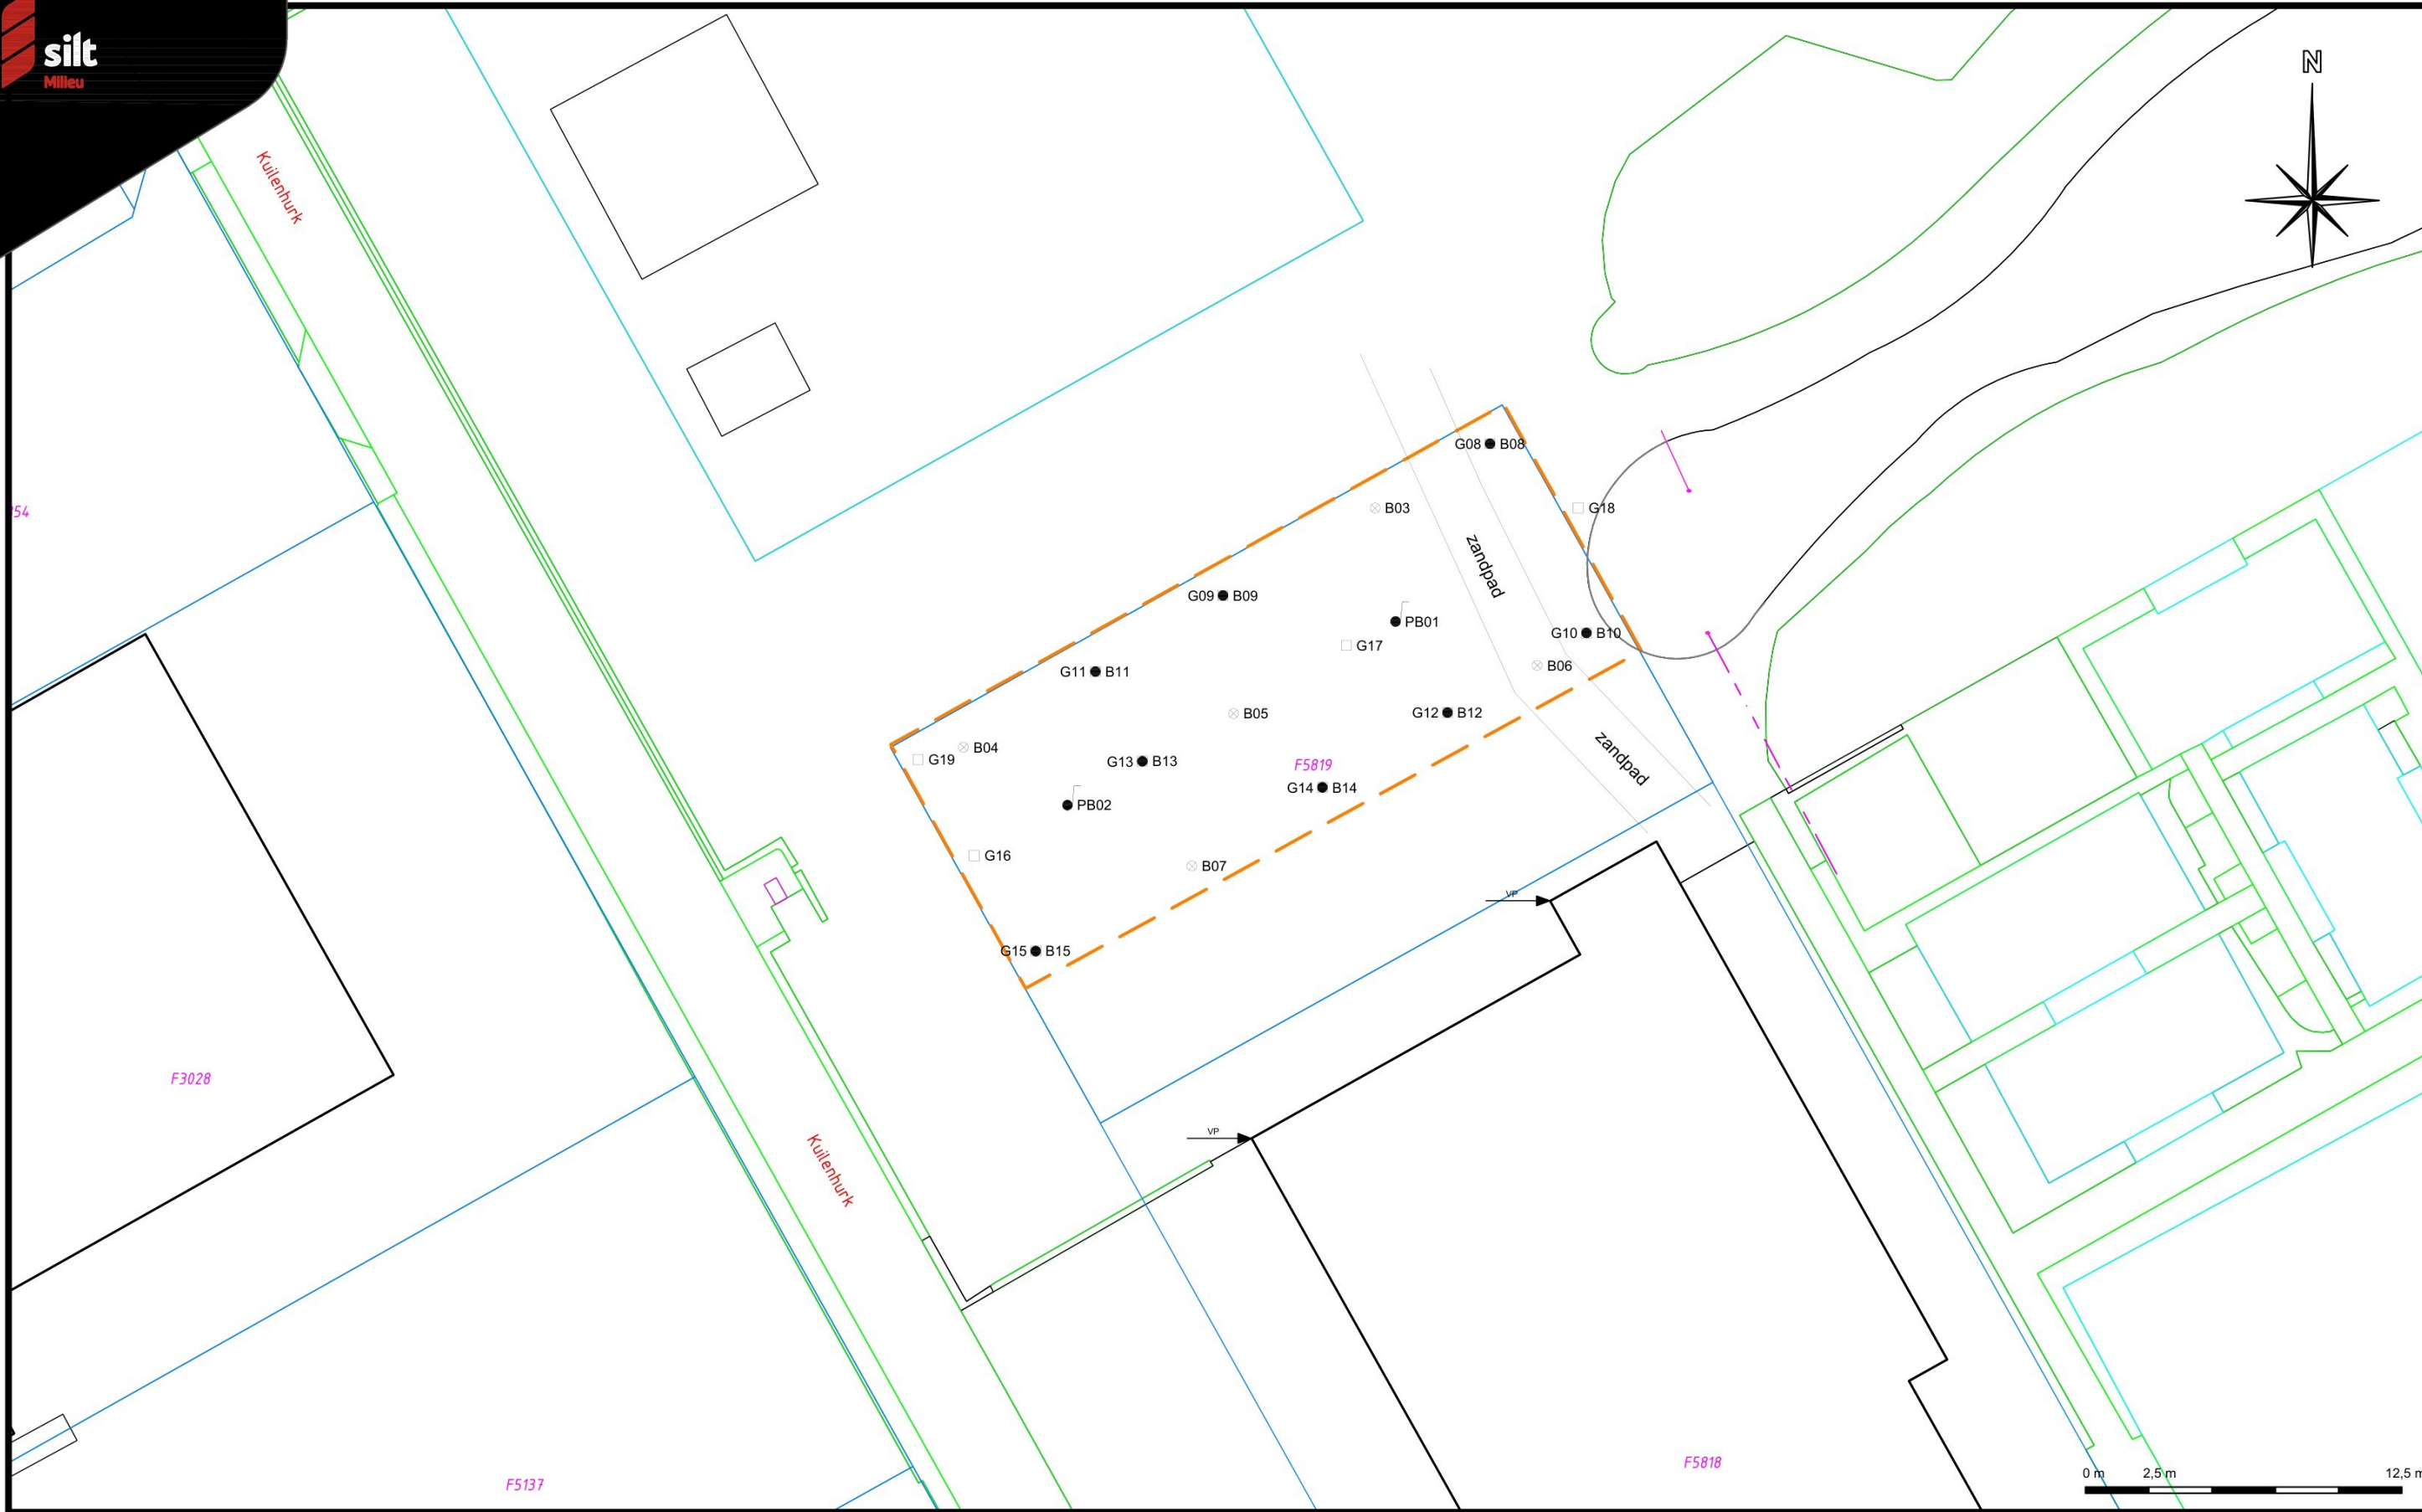
## **Bijlage 2 : Situatietekening met boorlocaties**

- Boring afgewerkt met een peilbuis
  - ⊗ Boring tot circa 2,0 meter minus maaiveld
  - Boring tot circa 0,5 meter minus maaiveld
  - Inspectiegat
  - — — Begrenzing onderzoekslocatie
-

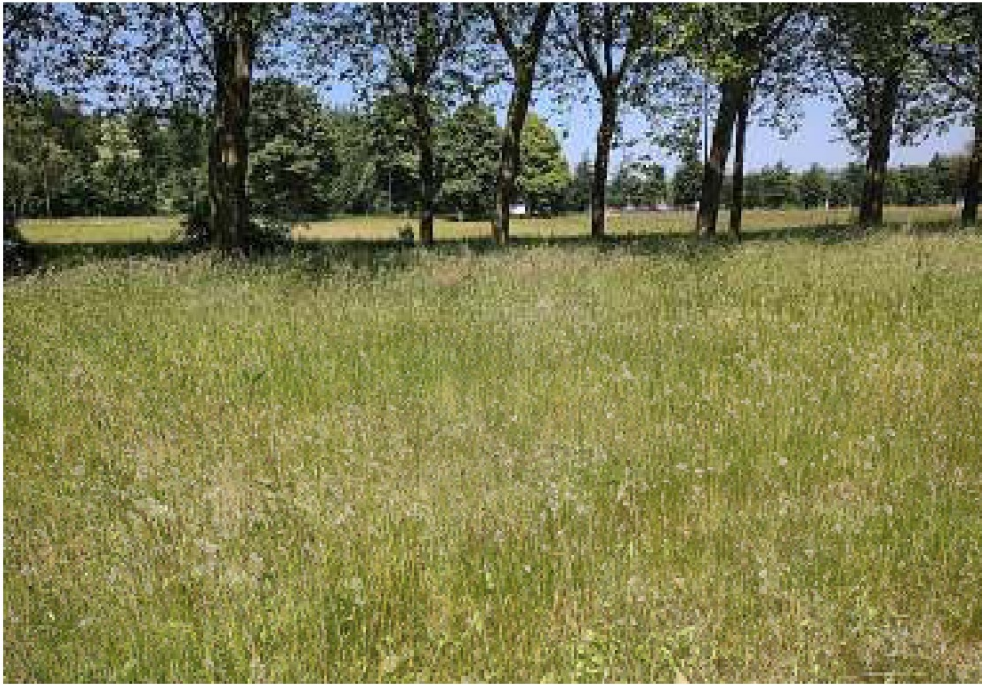
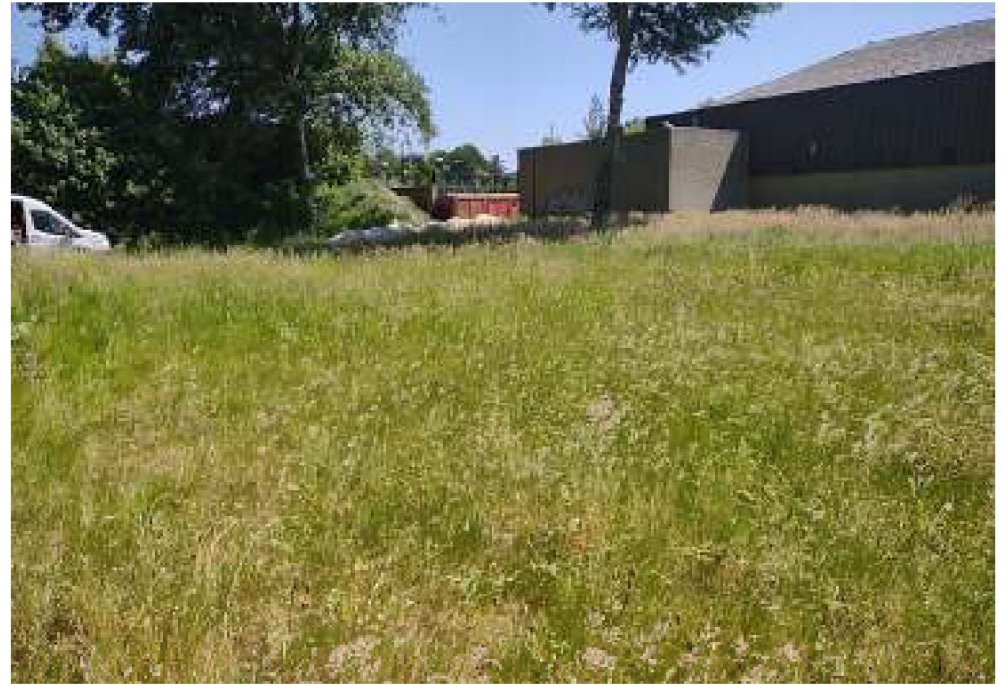
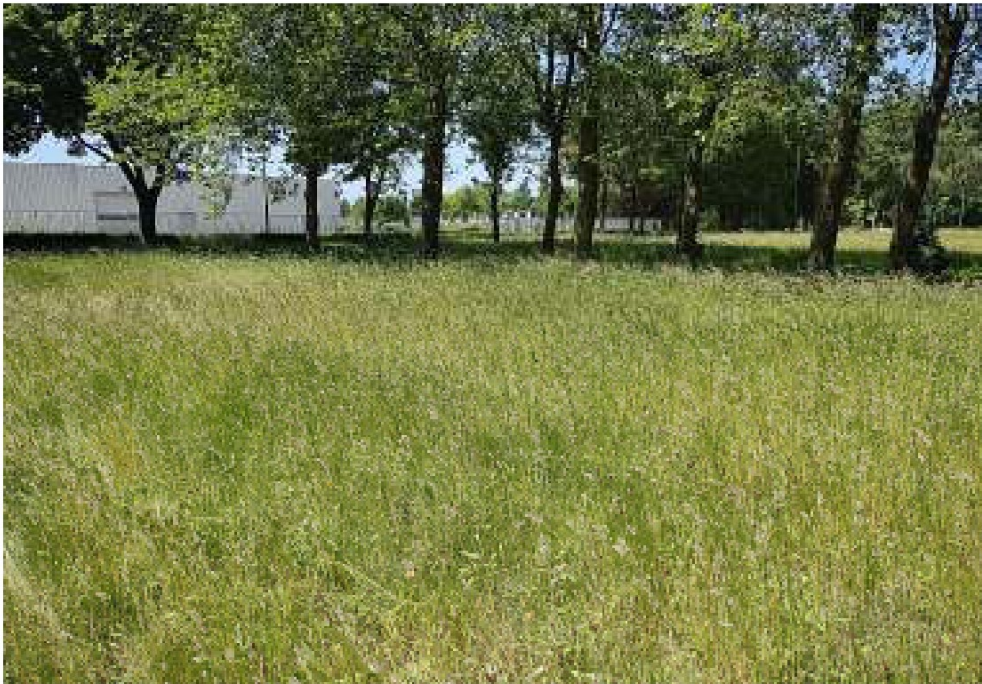
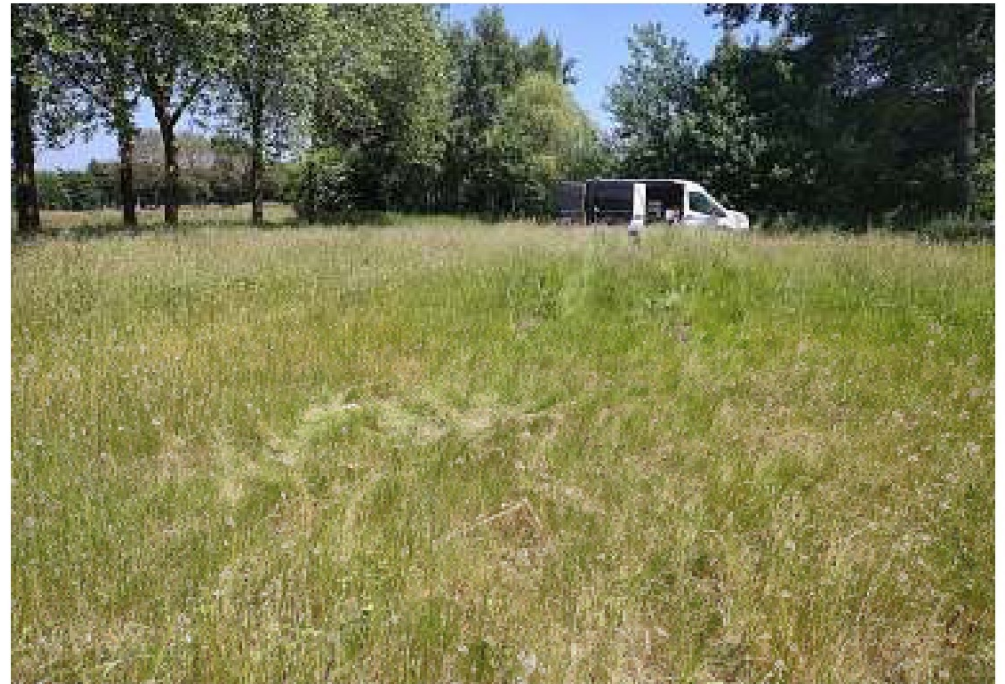
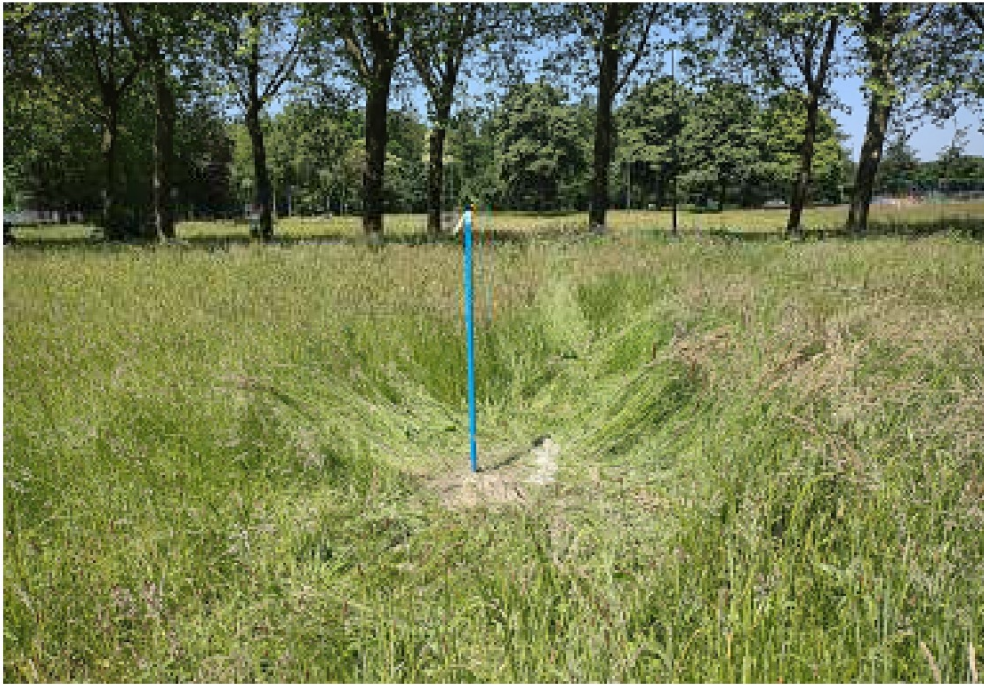
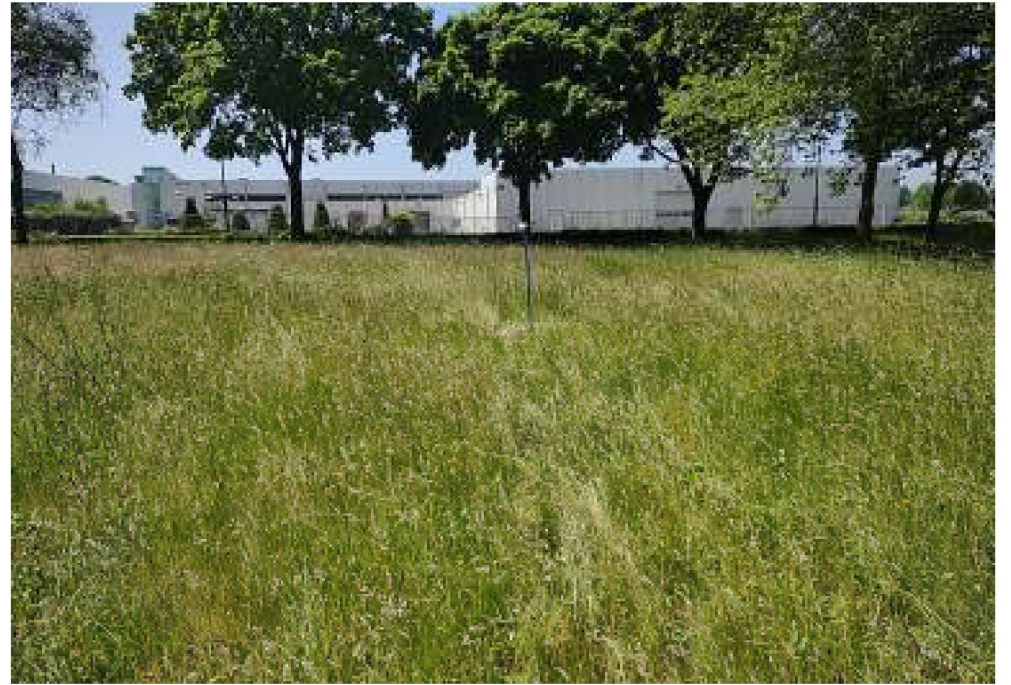
## **Bijlage 6 : Fotorapportage**

Tijdens deze verkenning is de locatie in ogenschouw genomen. Foto's van de locatie zijn in bijlage 6 toegevoegd. Er zijn geen bijzonderheden opgemerkt ten opzichte van hetgeen verwacht kan worden op basis van de gegevens van het vooronderzoek. De locatie is daadwerkelijk in gebruik zoals in voorgaande alinea omschreven. Er zijn tijdens de terreininspectie geen bijzonderheden (zoals verdachte plekken, artefacten of bodembeschermende voorzieningen, puin en/of asbest op het maaiveld, asbest beschoeiingen, verzakkingen, verhogingen, verkleuringen, brandplaatsen) geconstateerd, welke een aanwijzing zouden kunnen zijn voor een mogelijke bodemverontreiniging.
