Noorderwold - Eemvallei

Bodemopbouw plangebied 1^e fase

Samenvatting uitgevoerde onderzoeken

Kenmerk R002-1288966HFK-V02-kst-NL

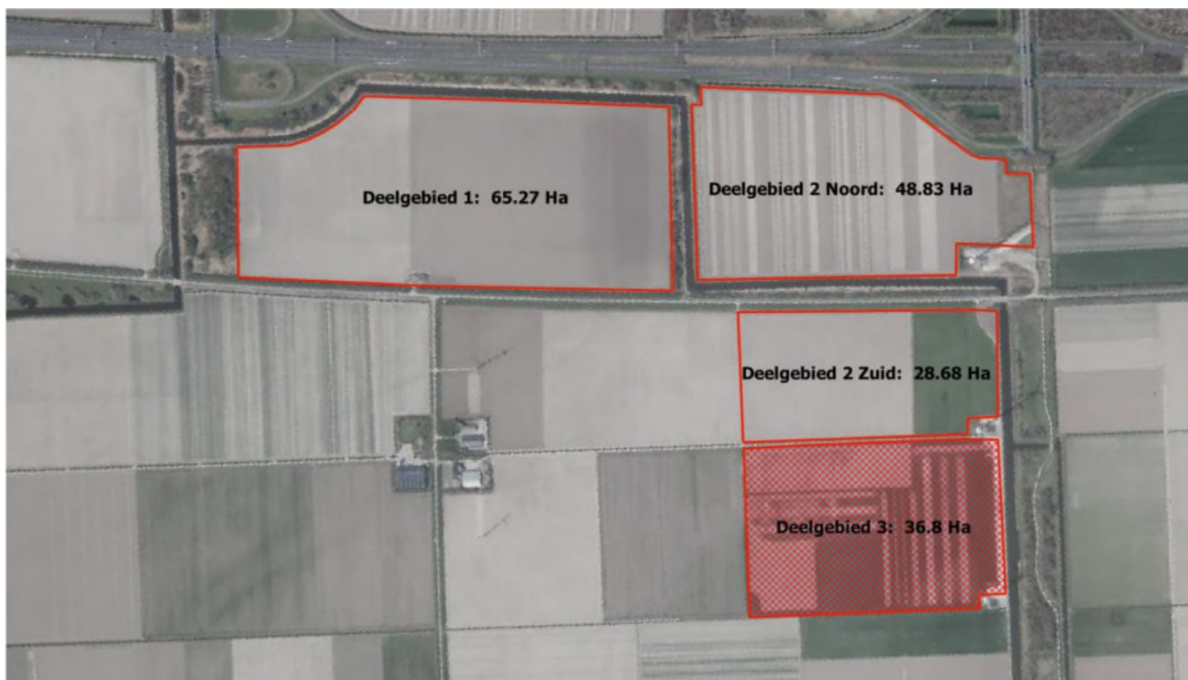
(overzicht deelgebieden fase 1 Noorder-Eemvallei)

De bodem van de huidige situatie van het gebied bestaat hoofdzakelijk uit akkerland en weiland. De deelgebieden 1 en 2 hebben een oppervlakte van circa 142 ha. Deelgebied 3 valt buiten deze samenvatting.

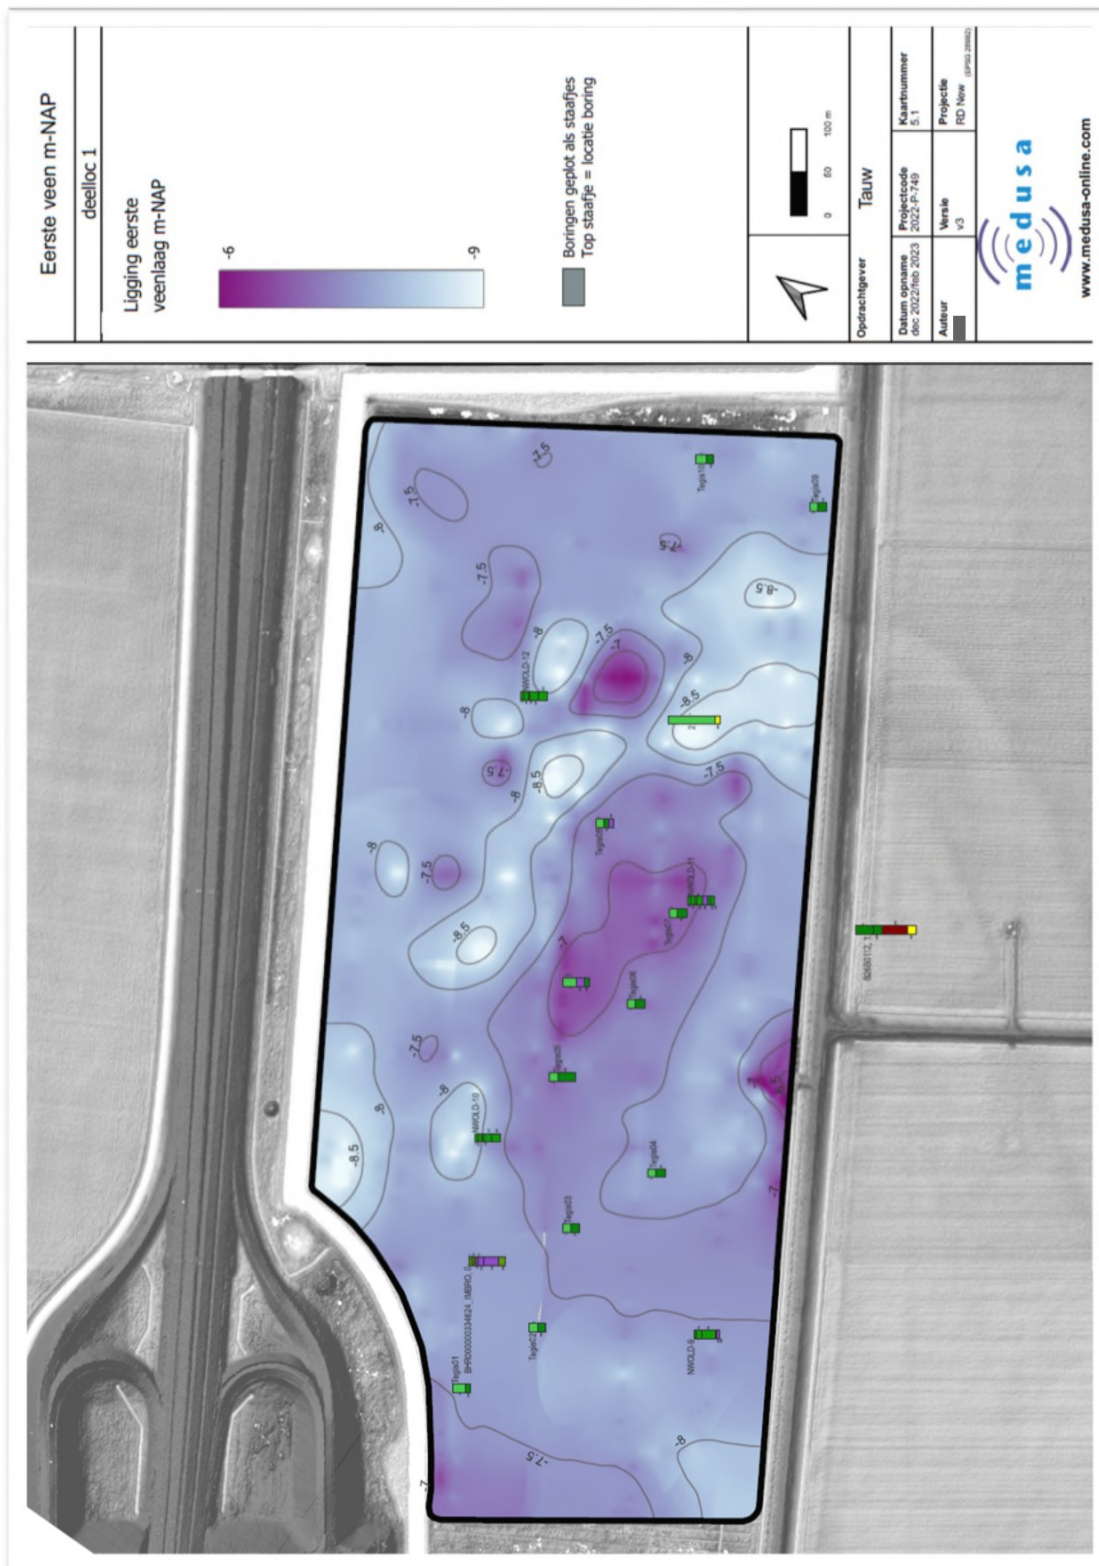
Deelgebied 1 met veencontouren (rapport Medusa)

- Bouwvoor 30 cm
- licht tot zware klei met siltige/zanderige delen met weinig variatie
- eerste 5 m gerekend vanaf het maaiveld weinig tot geen kans op zand
- geen scherpe scheiding gerijpte en on-gerijpte klei aangetoond
- centraal in plan gebied zijn stroken veen aanwezig tot ca 1 m dikte (langs oevers geul Eem)
 - Het laboratorium onderzoek van de referentieboringen geeft als resultaat dat de klei voldoet aan erosiebestendigheid klasse 1 maar niet voldoet aan de gestelde eisen voor geschiktheid voor grondwerken (RAW 2010 en RAW 2015)

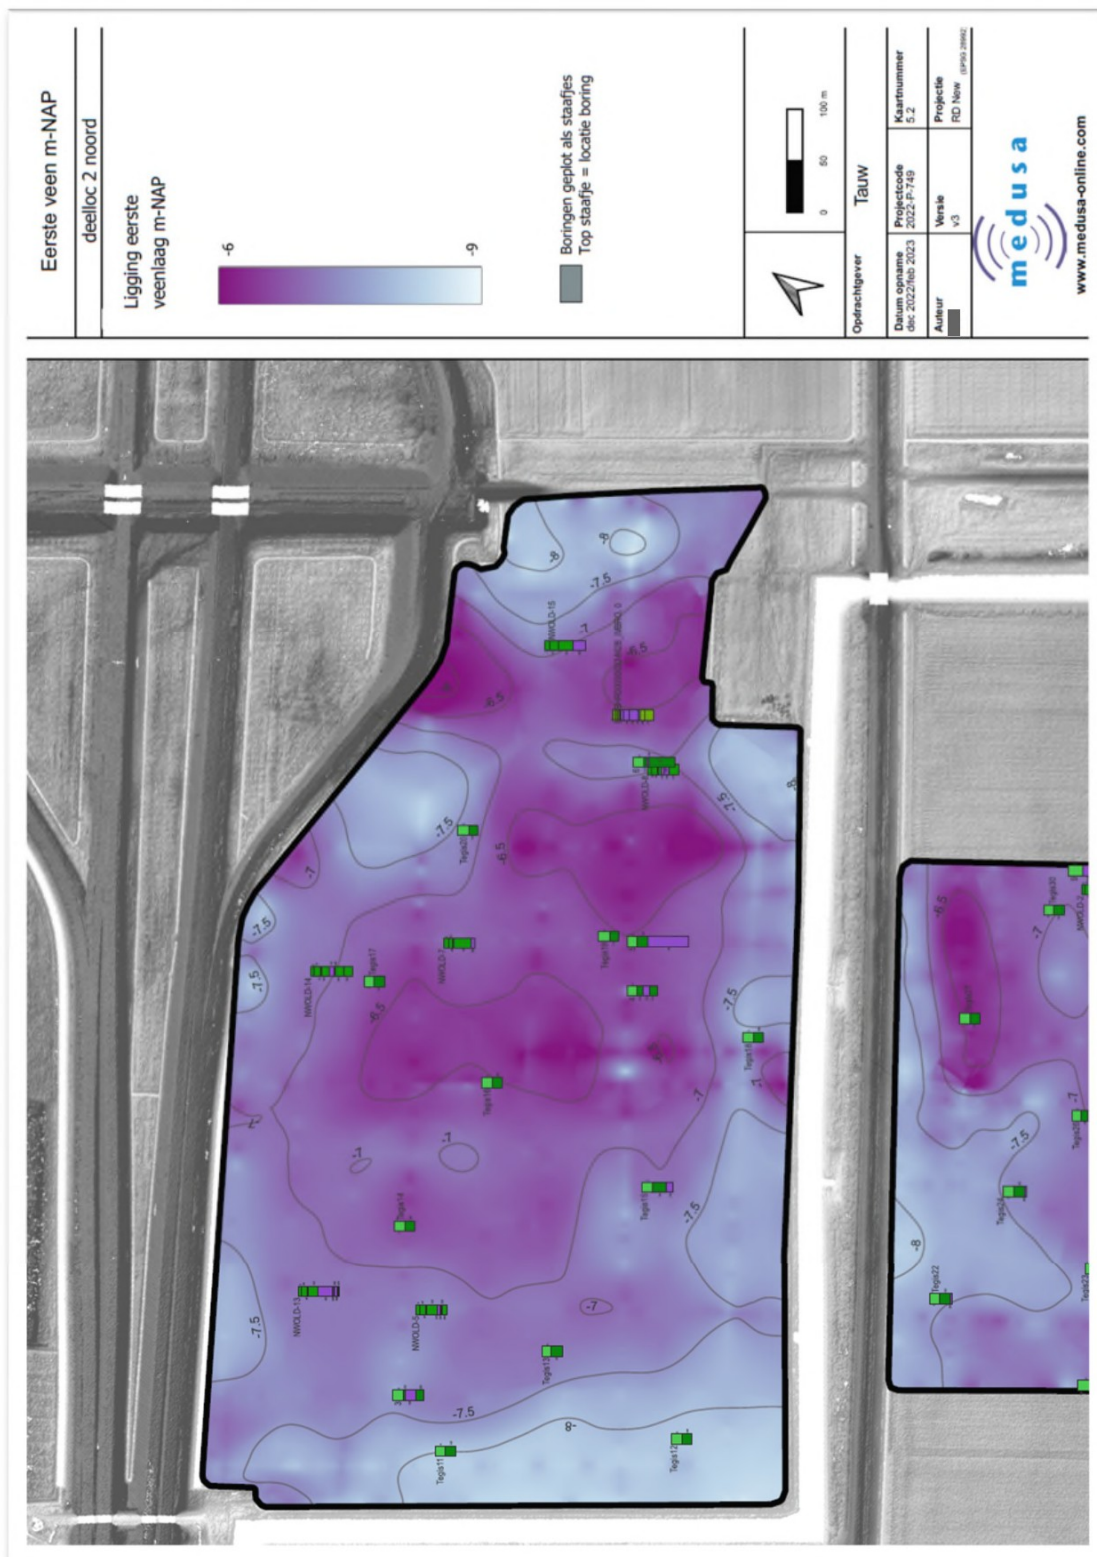
Deelgebied 2 Noord met veencontouren (rapport Medusa)

- Bouwvoor 30 cm
- Licht tot zware klei met siltige/zanderige delen met weinig variatie
- Eerste 5 m gerekend vanaf het maaiveld weinig tot geen kans op zand
- Geen scherpe scheiding gerijpte en on-gerijpte klei aangetoond
- Centraal in het deelgebied komen dikke lagen veen voor van 4 meter dikte
- Het laboratorium onderzoek van de referentieboringen geeft als resultaat dat de klei voldoet aan erosiebestendigheid klasse 1 maar niet voldoet aan de gestelde eisen voor geschiktheid voor grondwerken (RAW 2010 en RAW 2015)

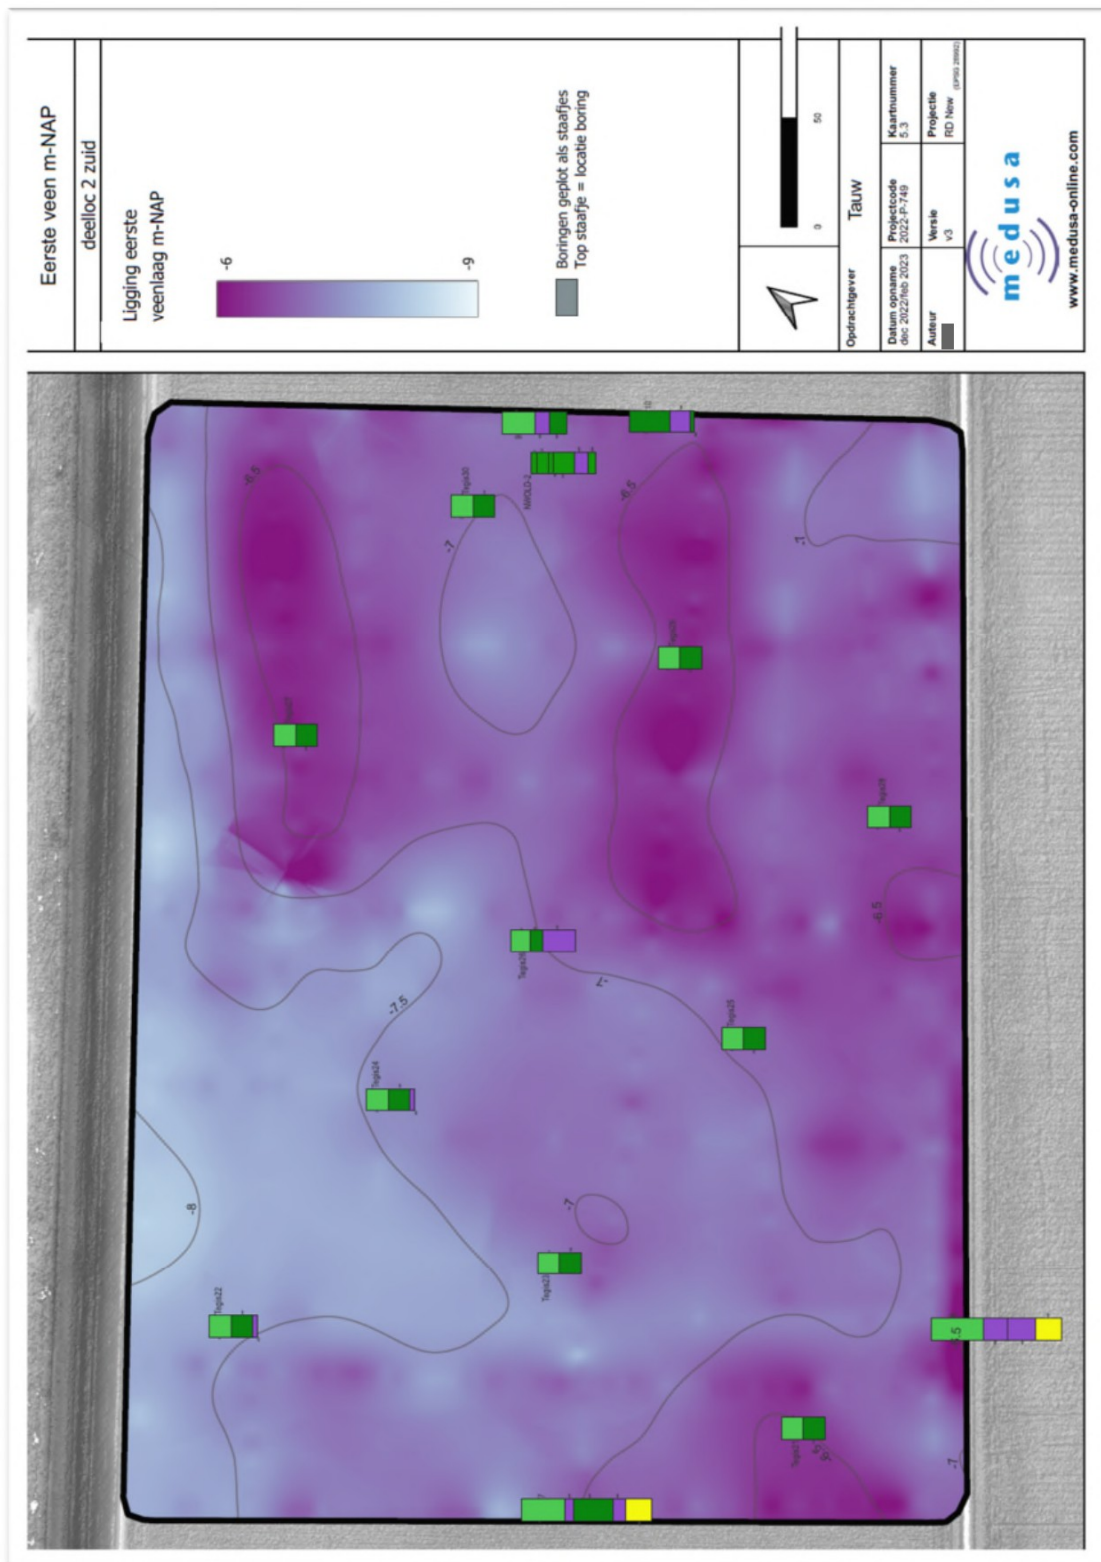
Deelgebied 2 Zuid met veencontouren (rapport Medusa)

- Bouwvoor 30 cm
- Licht tot zware klei met siltige/zanderige delen met weinig variatie
- Eerste 5 m gerekend vanaf het maaiveld weinig tot geen kans op zand
- Geen scherpe scheiding gerijpte en on-gerijpte klei aangetoond
- Verspreid in het deelgebied komen veenlagen voor variërend van 0,5 meter tot 2 meter
- Het laboratorium onderzoek van de referentieboringen geeft als resultaat dat de klei voldoet aan erosiebestendigheid klasse 1 maar niet voldoet aan de gestelde eisen voor geschiktheid voor grondwerken (RAW 2010 en RAW 2015)

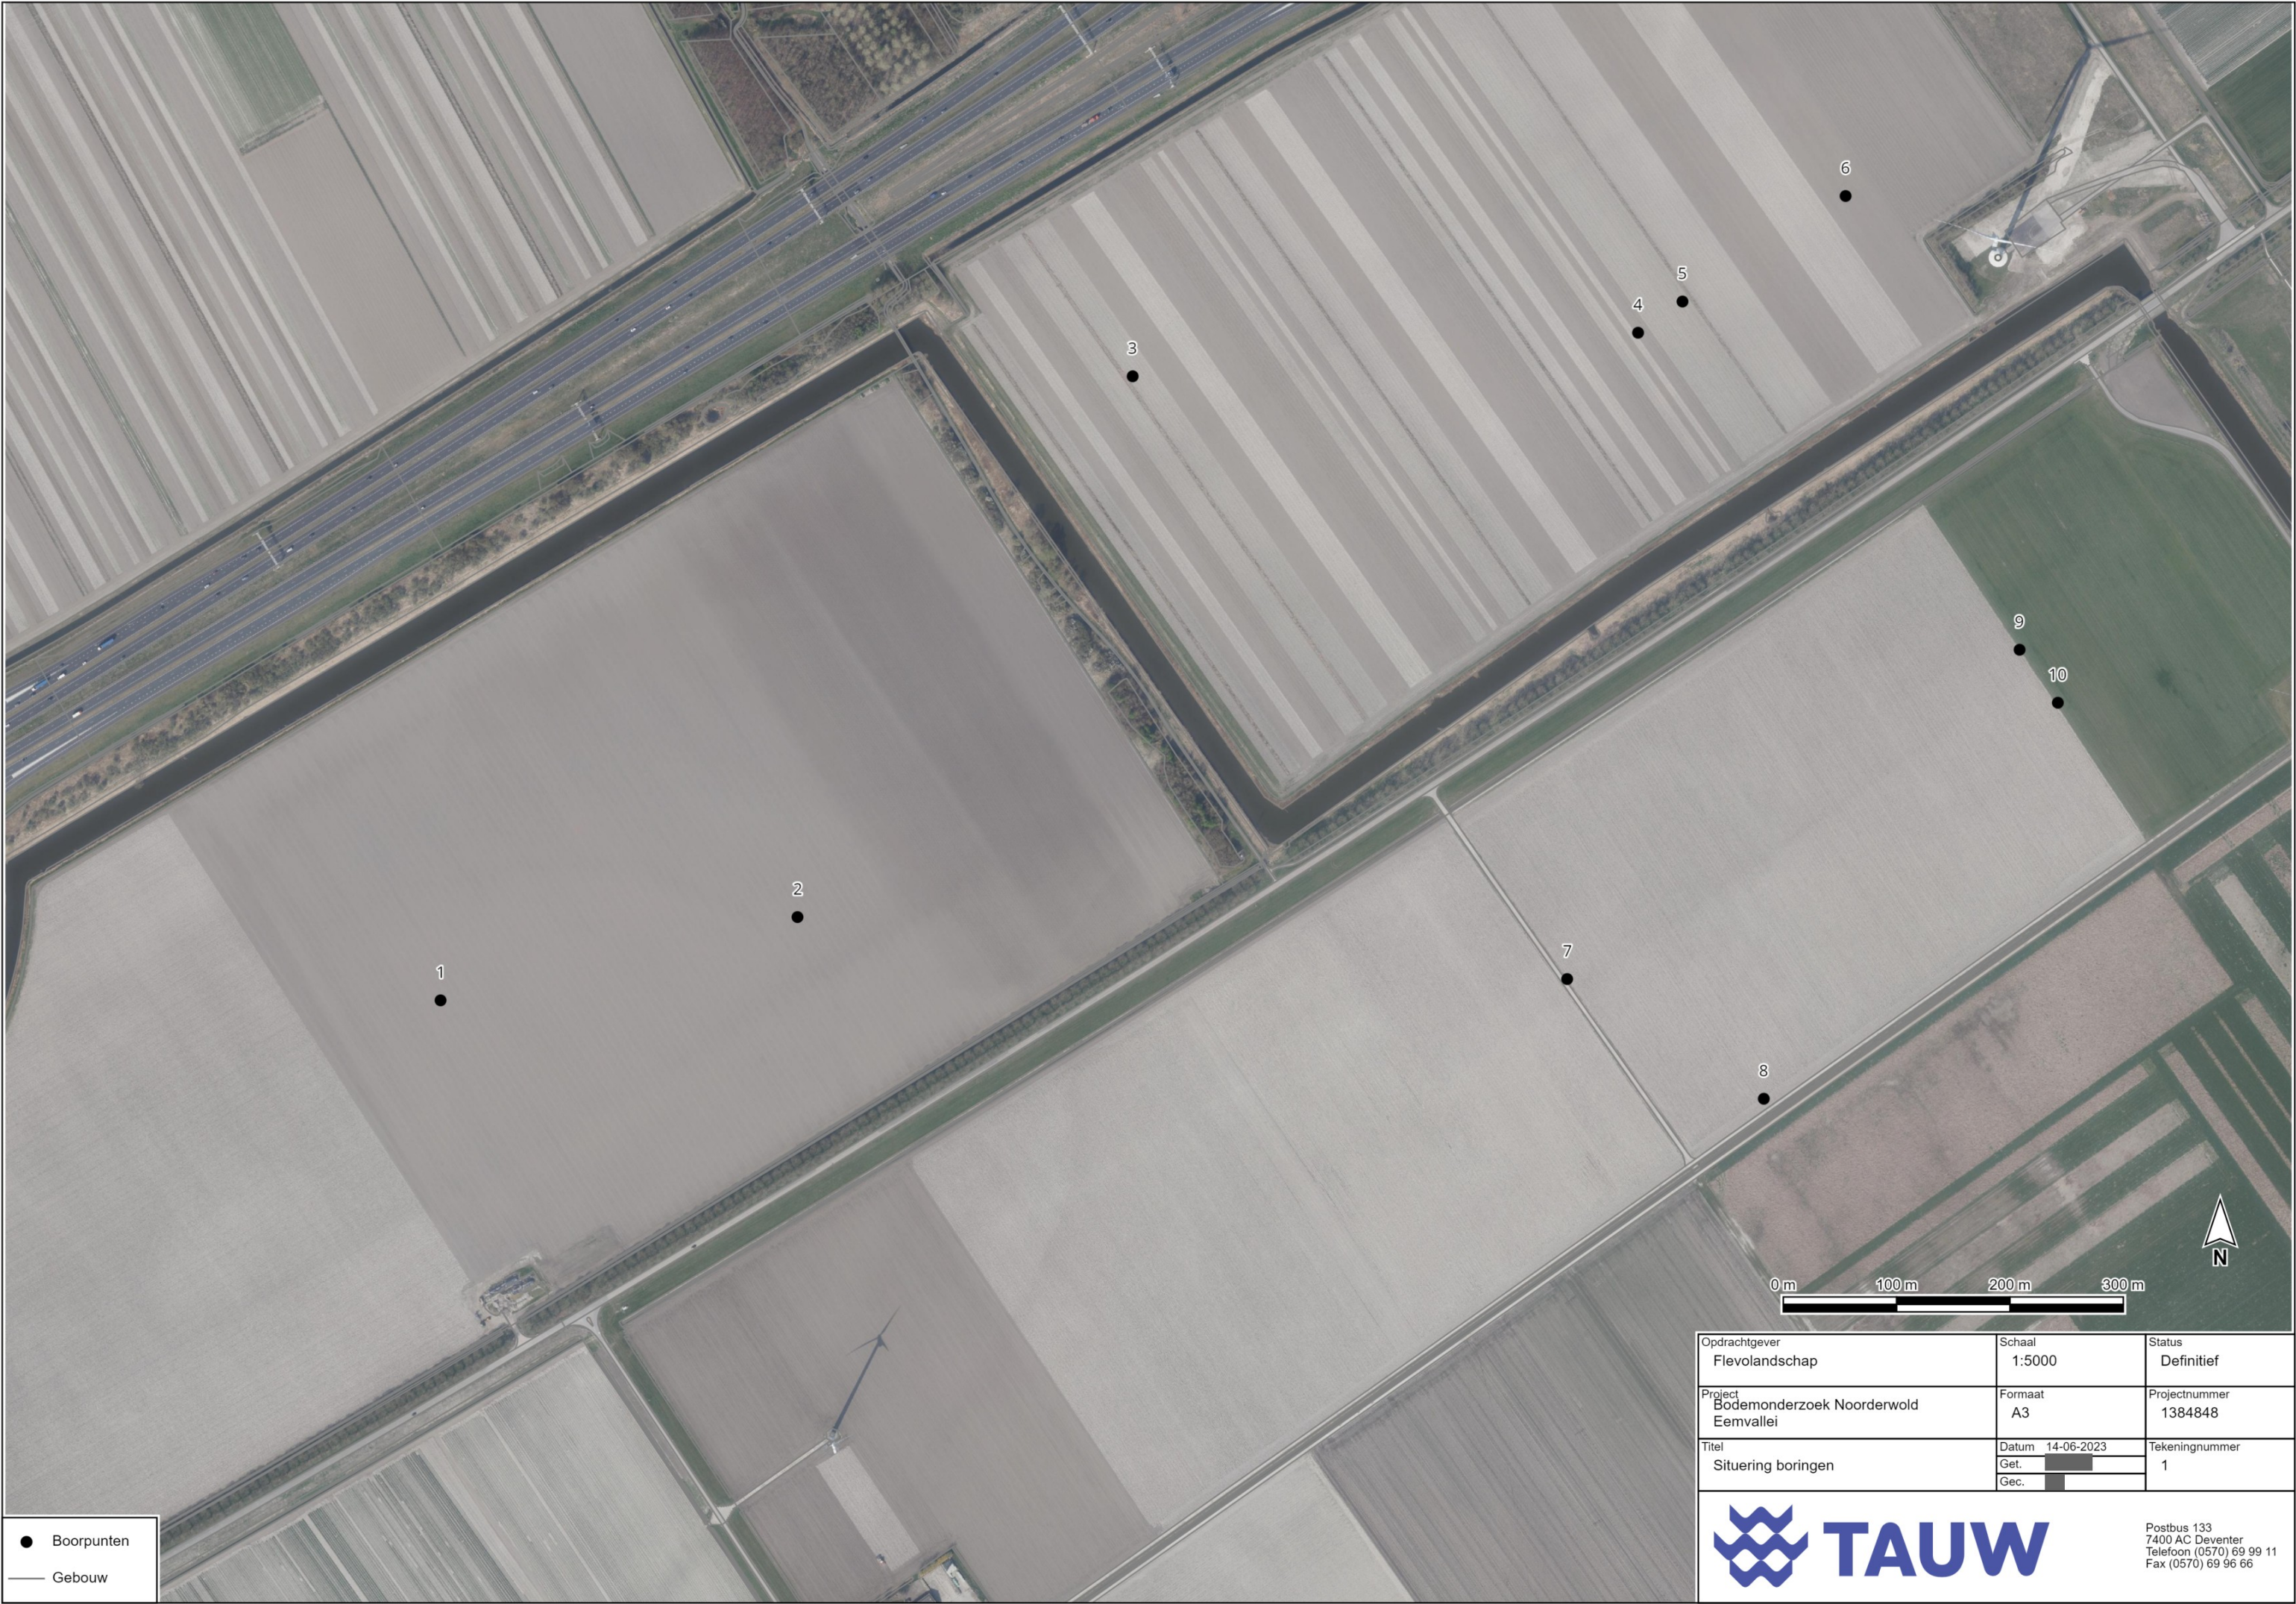
| Situering boringen | 14-06-2023 | 1 |

Boorpunten

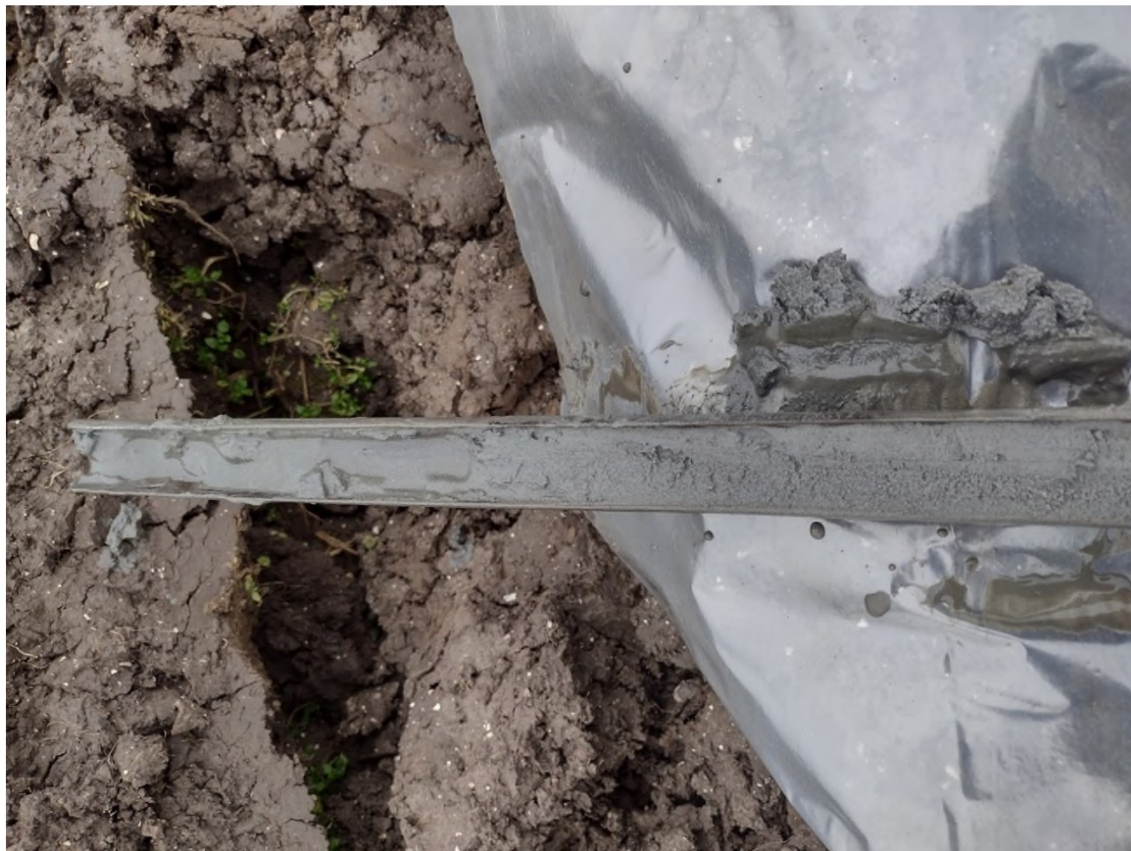
Boring 2 (zandlaag onderin)

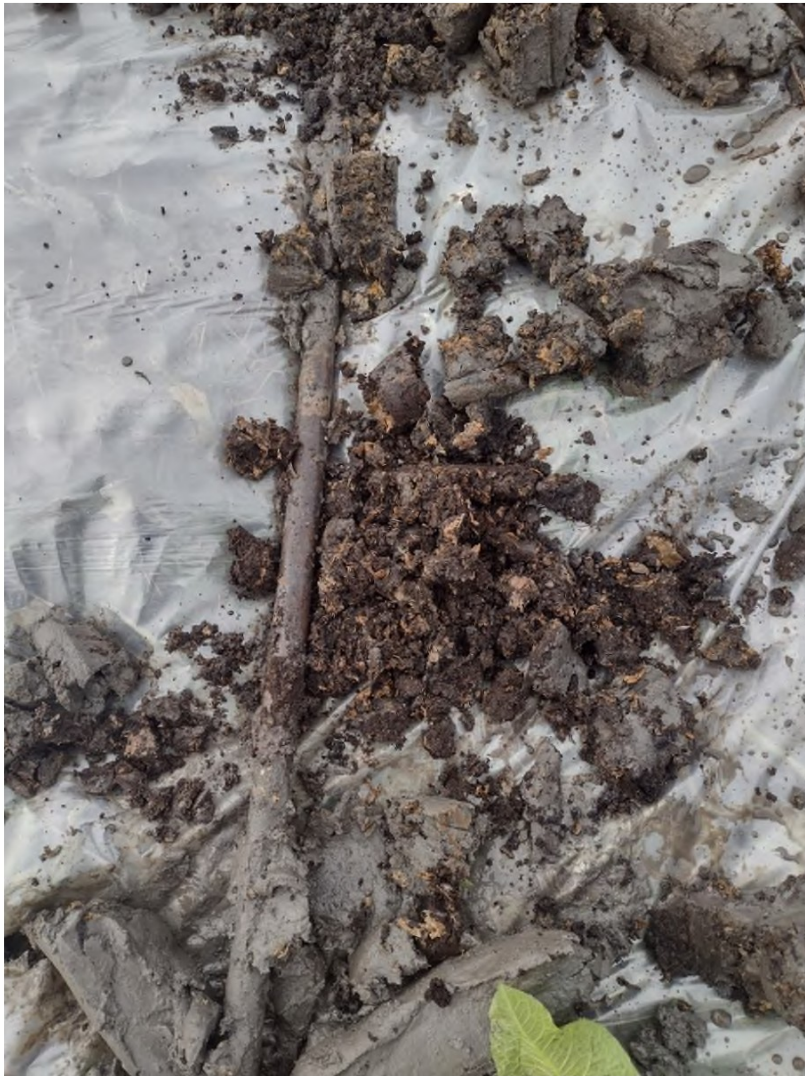
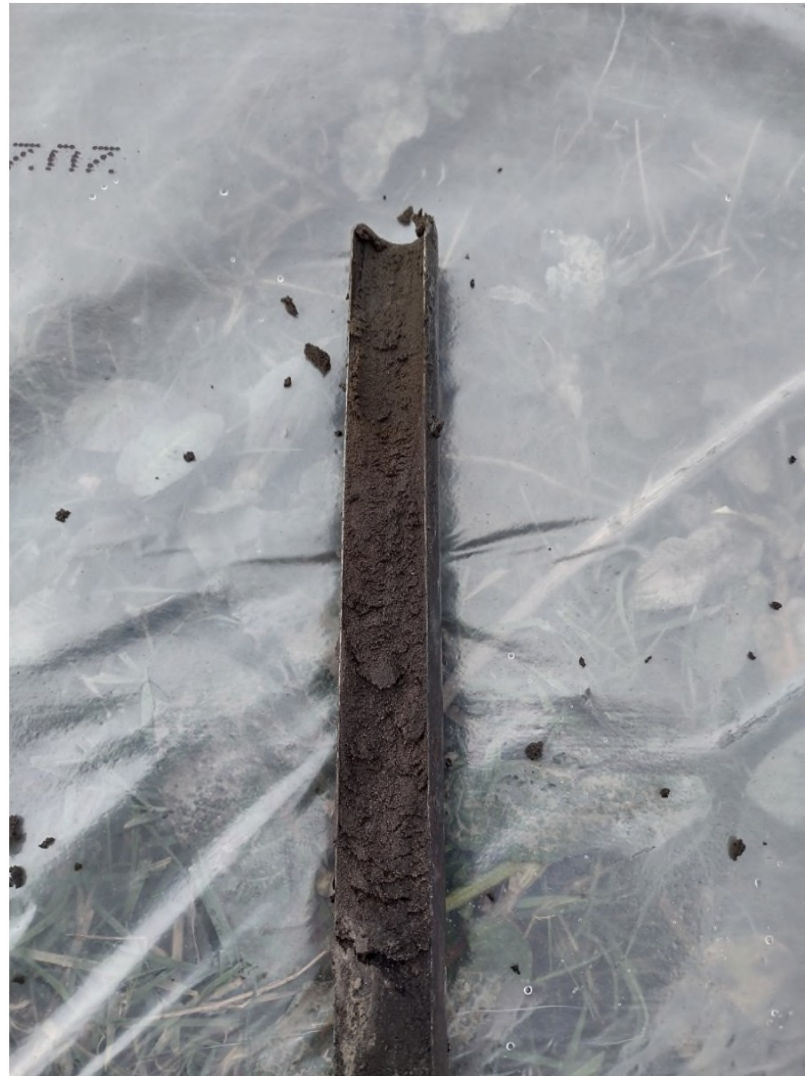
Boring 7 met tweede veenlaag (links) en boring 7 met dekzand (rechts)

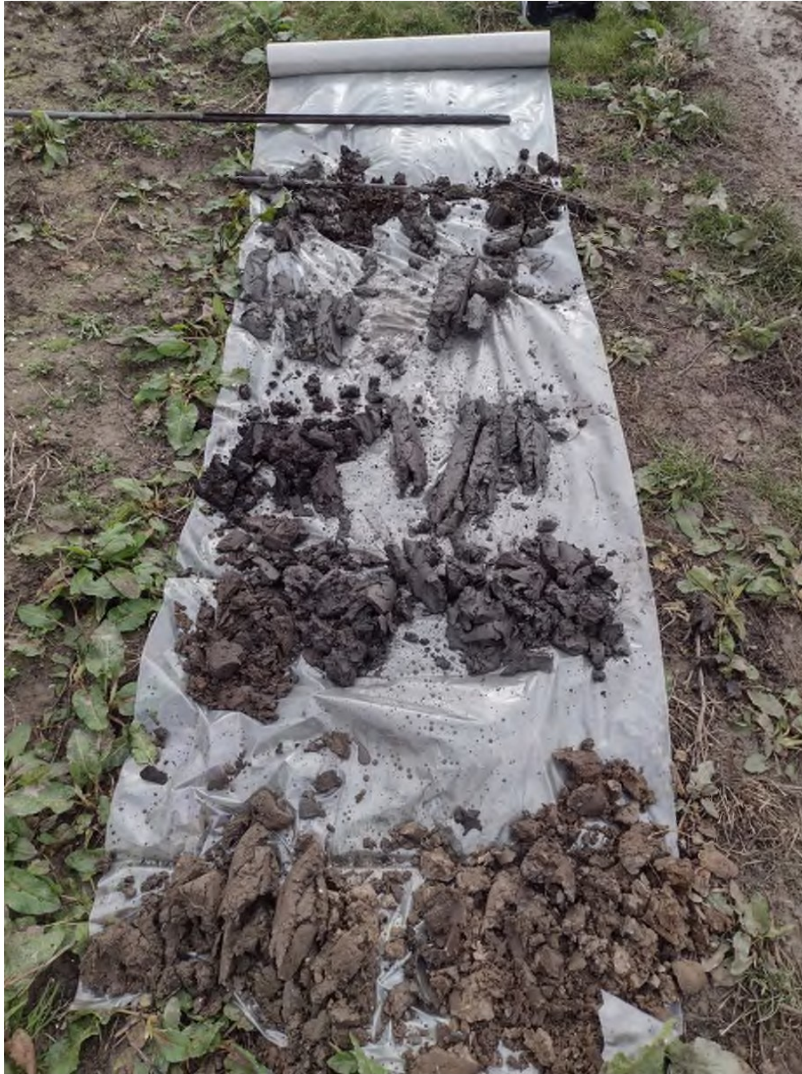
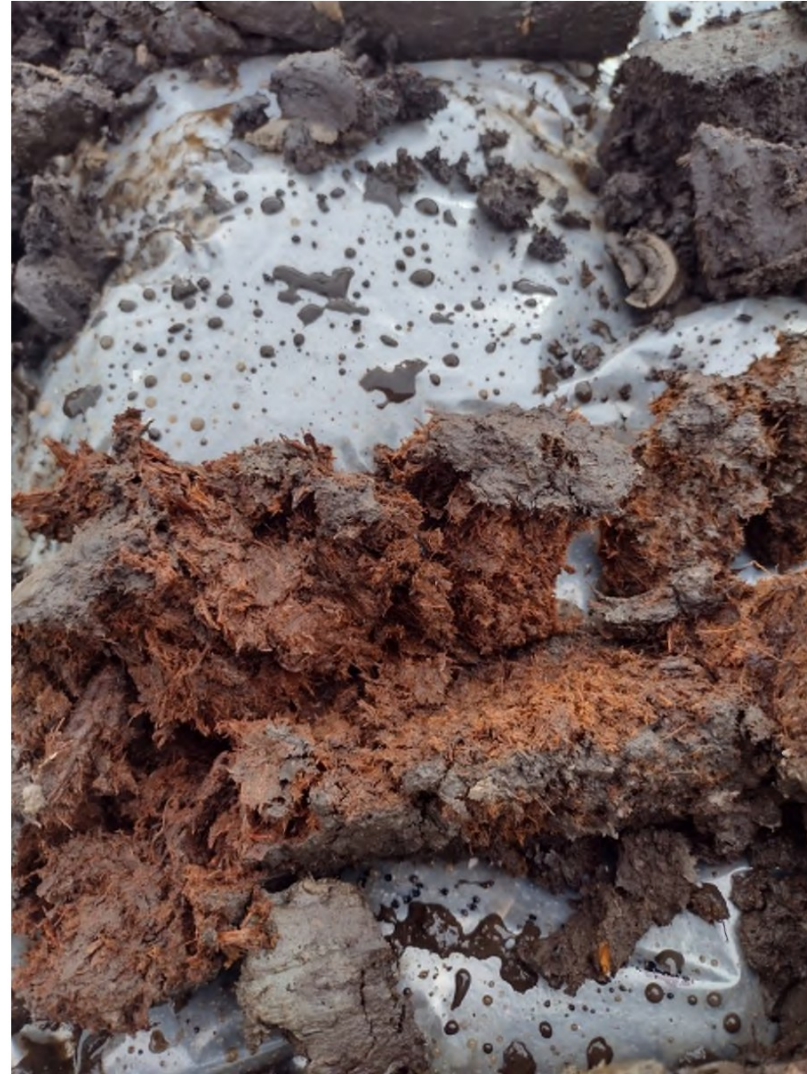
Boring 7 (links) en boring 8 met veenlaag (rechts)

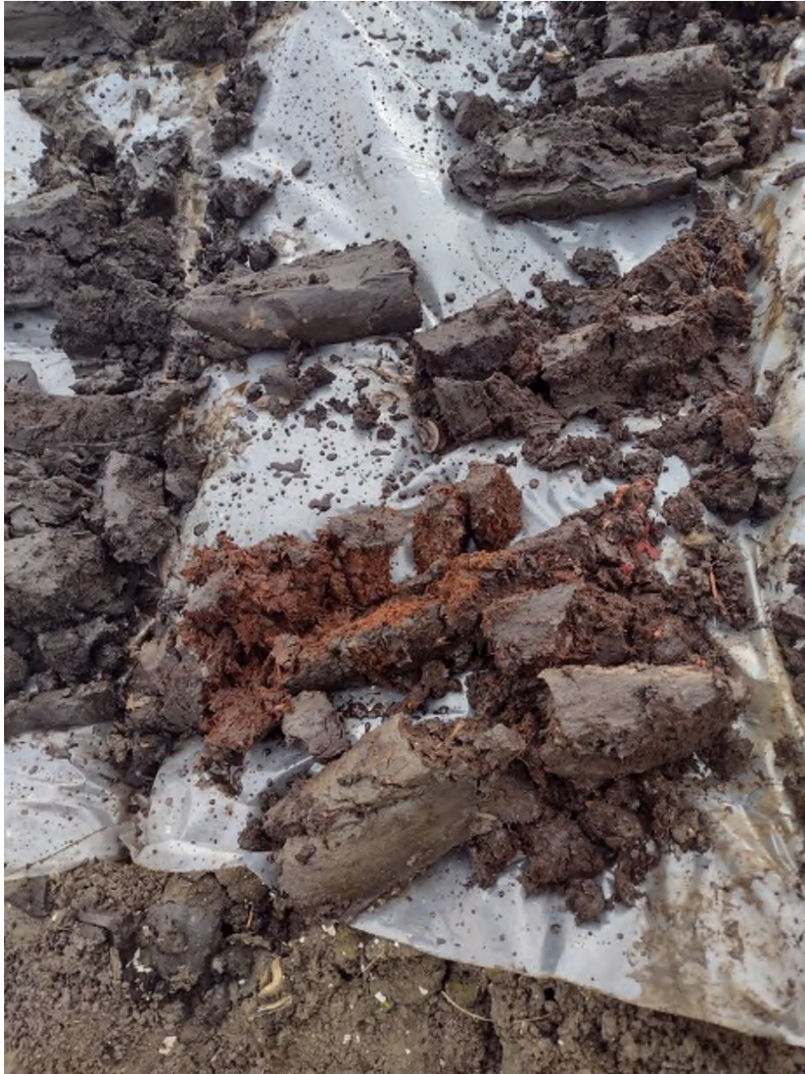
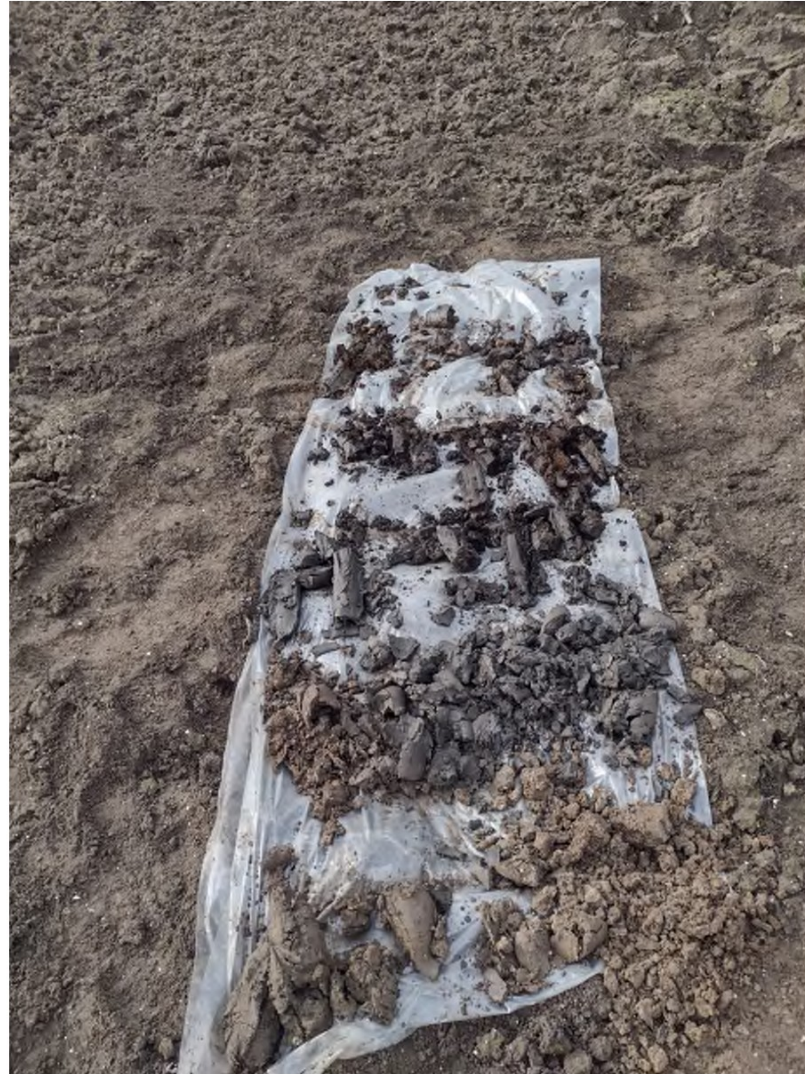
Boring 8 met veenlaag (links) en boring 8 (rechts)
