Raadhuis Zaandijk Lagedijk 104-106 Zaandijk

restauratie in raadszaal

Beschrijving restauratieplan

Restauratieplan

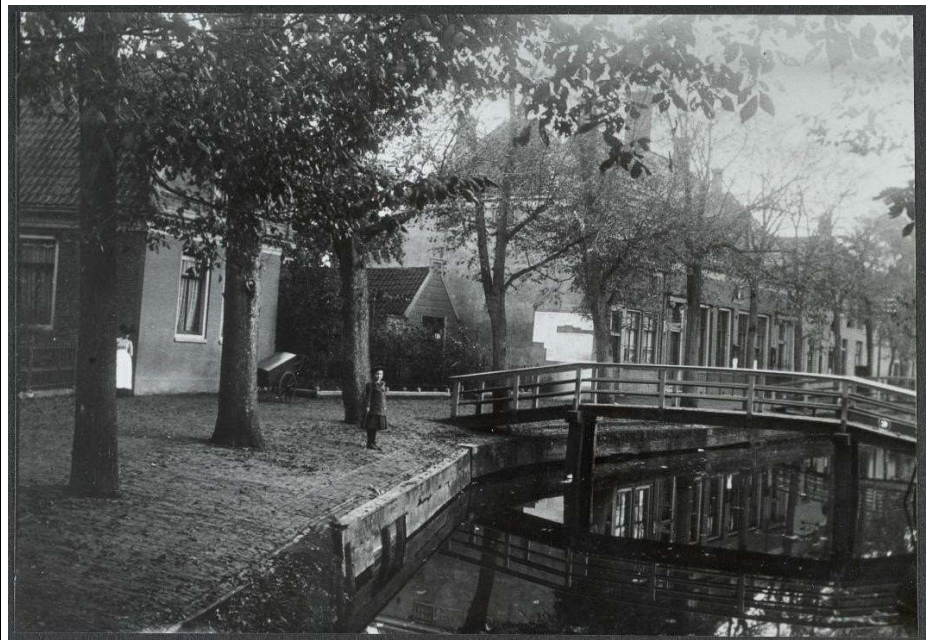
Het raadhuis rond 1913, gespiegeld in de wegsloot. De wegsloot is enkele jaren later gedempt, waardoor de Lagedijk fors kon worden verbreedt.

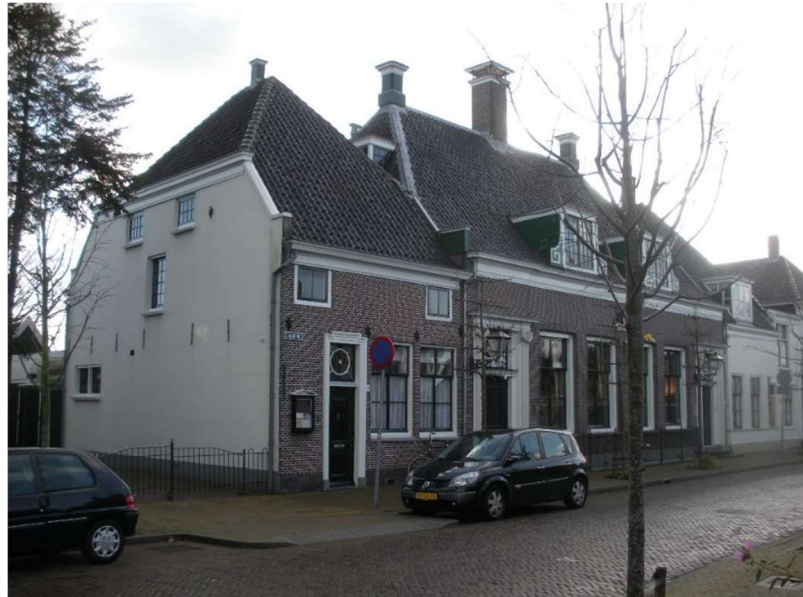
De voorgevel van het voormalige raadhuis is op het westen gericht.

De voorgevel is opgetrokken uit een rode gevelsteen in kruisverband met snijvoeg. De symmetrische westgevel heeft twee zijrisalieten, waarin de ingangspartij met pilasters met Ionische kapitelen zijn aangebracht.

toegangsdeuren zijn paneeldeuren, rijk versierd met houtsnijwerk. Het snijraam boven de deur is in Lodewijk XVI-stijl. De vier ramen in de voorgevel zijn 4-ruits schuiframen met 2-ruits bovenlicht in empire stijl. Boven de gevelijst is een zinken goot aangebracht. Twee dakkapellen met 12-ruits stolpramen zijn aan weerszijde voorzien van vleugelstukken met een meander lijstversiering.

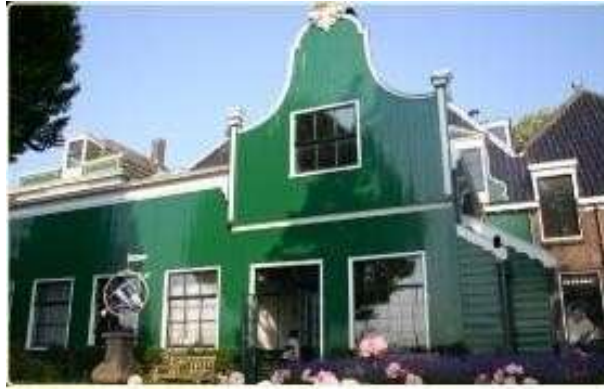
De achtergevel aan de oostzijde, langs de Zaan

De achtergevels van de uitbreidingen van het raadhuis en het naastgelegen koetshuis zijn naar het oosten gericht.

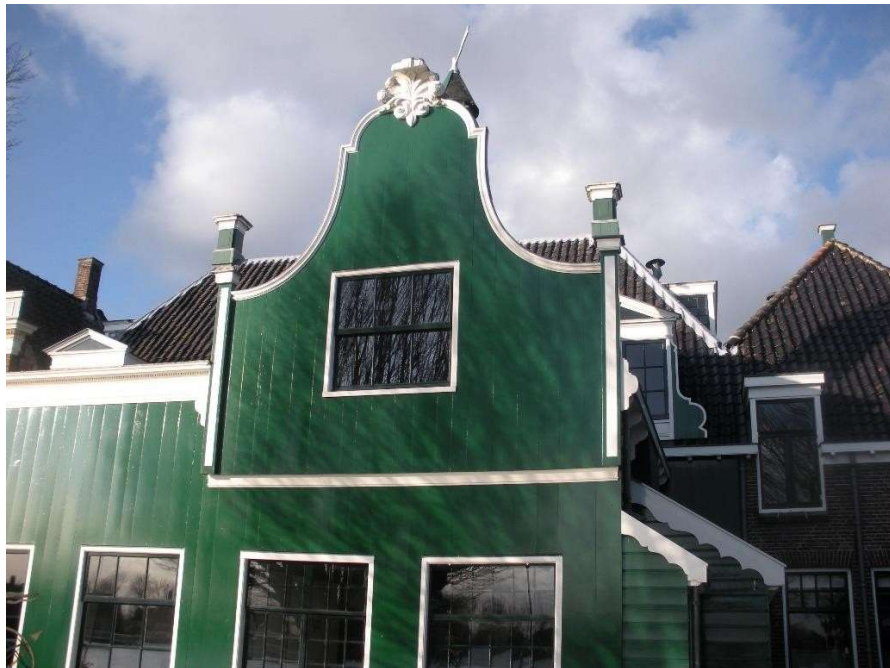
De pronkgevel van de in 1776 gebouwde uitbreiding

De houten achteruitbreiding uit 1776 is betimmerd met staande delen op een gemetselde voeting. De topgevel is iets uitgebouwd en is als klokgevel uitgevoerd, met een gesnede kuif in Lodewijk XVI stijl in de top en Classicistische zuilen aan weerszijden. In het zadeldak achter de pronkgevel bevindt zich een schoorsteen in de nok, welke voorzien is van een draaibare rookkap, een zogenaamde "gek". In de topgevel is een 3-ruits schuifraam met 3-ruits bovenlicht geplaatst. In de ondergevel bevindt zich een 24-ruits onderraam, met boven het kalf een 12-ruits bovenraam. Naast het raamkozijn bevindt zich tuindeuren: twee glasdeuren, 12-ruits, met onderpaneel. Boven elke deur is een 6-ruits bovenlicht aangebracht. De aan de zuidkant gelegen houten uitbreiding uit 1856 is als lijstgevel uitgevoerd, eveneens betimmerd met staande delen op een houten voeting. Naast een toegangsdeur met 3-ruits bovenlicht bevinden zich drie kozijnen met een 6-ruits schuifraam met 3-ruits bovenlicht.

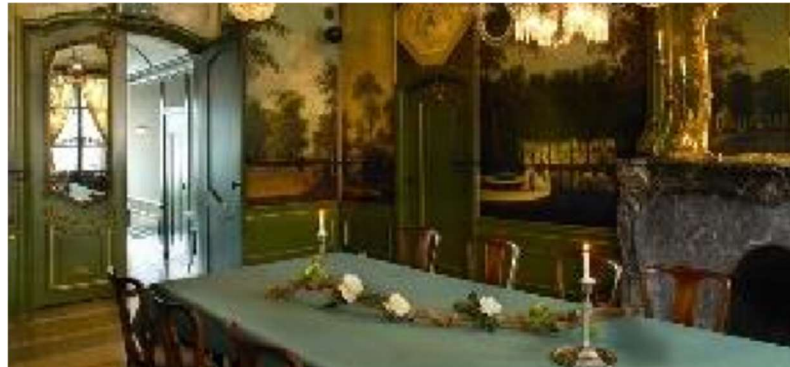
De raadszaal is voorzien van wandschilderingen. Het interieur in de Barokstijl uitgevoerd.

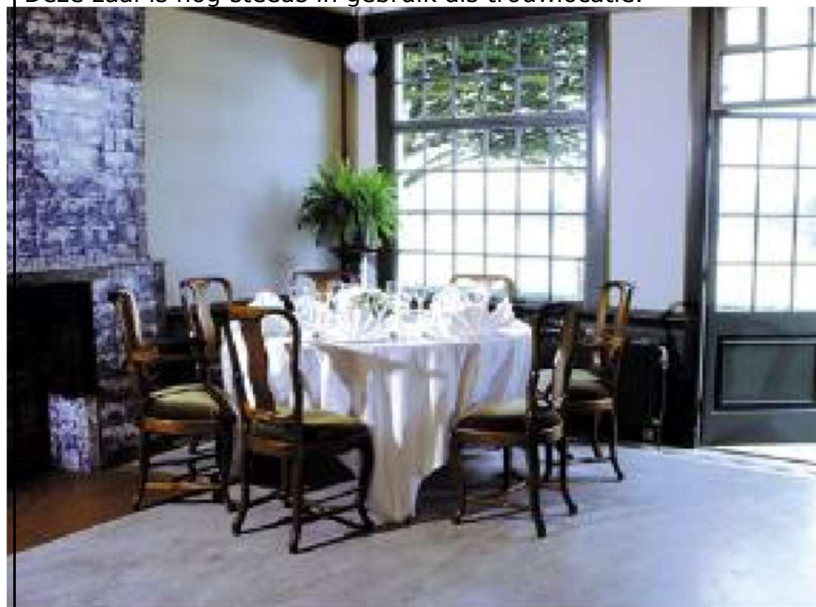
De schouw in de uitbouw. De ruimte wordt thans als felicitatieruimte gebruikt.

Aan de Zaanzijde van de raadszaal bevindt zich de uit 1776 stammende uitbouw met betegelde schouw. Achter de schouw is een ruimte aangebouwd, wat dienst doet als stookruimte. Bij de verbouwing in 1992 is de trap uit dit deel van het pand verwijderd; de verdieping boven de raadszaal is thans bereikbaar via de verdieping van het koetshuis.

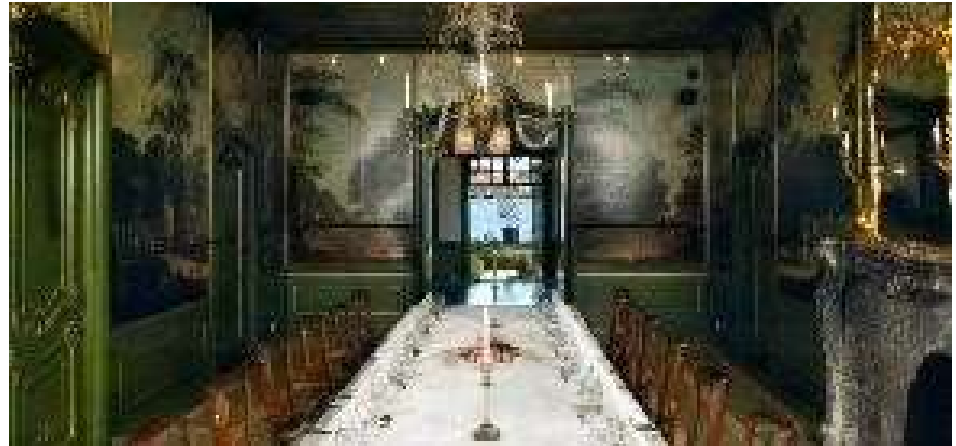
*De raadszaal gezien
inde richting van de
felicitatieruimte*

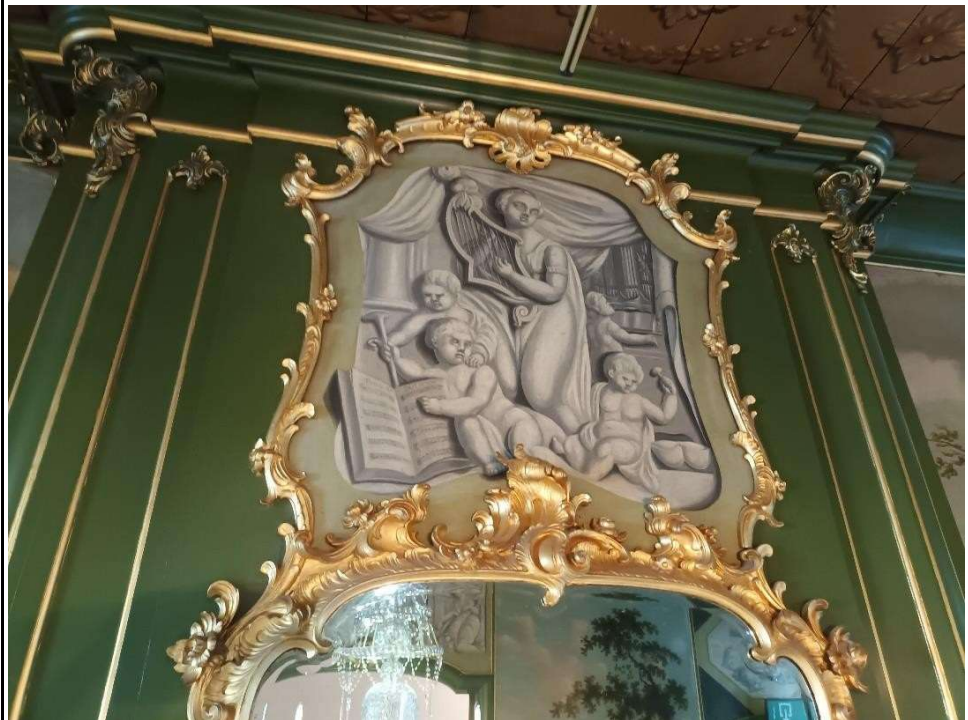
*Grisaille op de boezem
van de schouw*

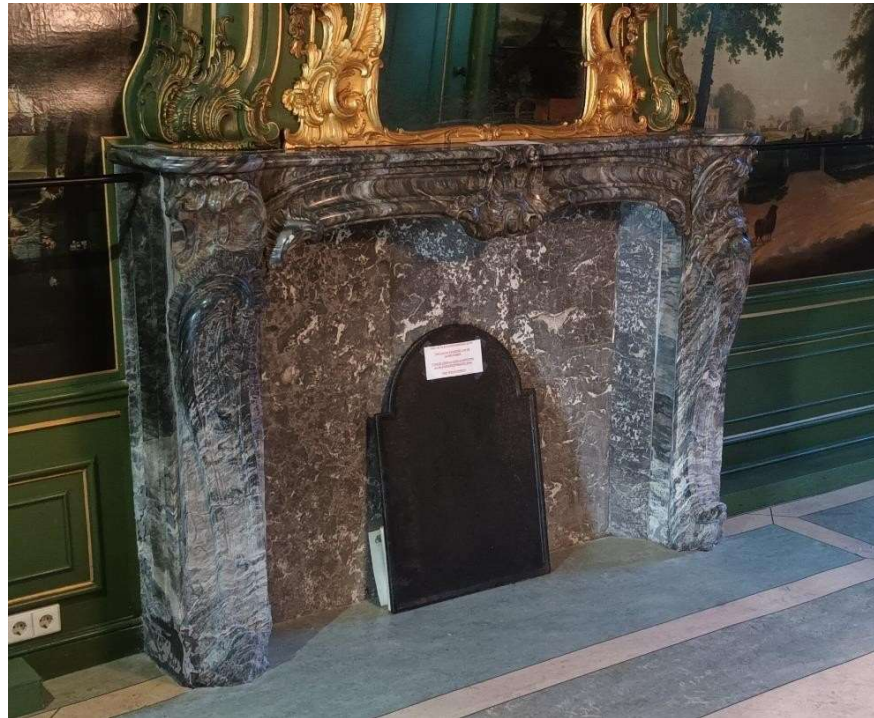
Foto's belangrijkste gebreken en onderhoud

De schouw in de raadszaal. Een duidelijke verkleuring in de benen en wangen van de schouw toont de aantasting van het natuursteen.

Het delamineren van de lagen in het natuursteen, waardoor scheurvorming is ontstaan. Een deel van de profilering aan de onderzijde is verdwenen

10.02	<u>Schouw</u> De natuursteenrestaurator Ahrend van Ipenburg zal het marmer van de schouw alsmede het natuursteen van de latei in de boezem inmeten, documenteren, demonteren, in transportkisten plaatsen en vervoeren naar het atelier van de natuursteen restaurator. Het verwijderen van de marmeren zijpanelen in de schouwnis (st. Anna marmer). Het verwijderen van het schoorsteen kanaal met rookgasafvoer, welke in de asput en schouwnis is aangebracht; verwijderen tot aan het oorspronkelijk rookkanaal in de boezem Het verwijderen en afvoeren van de Novilon vloerbedekking en ondervloer, inclusief eventueel bevestigingsmateriaal als lijmresten of nagels. Het verwijderen en opslaan van de ovale gietijzeren vloerplaat Het openen van de vloer ter plaatse van de schouw door het met beleid loshalen van de bestaande vloerdelen, welke in later stadium weer dienen te worden aangebracht. De vloerdelen markeren en documenteren om het terugleggen naderhand te kunnen realiseren. Het openhalen van de vloer in overleg met de directie tot een minimale verkregen werkruimte voor behandeling van de constructie en fundering van de schouw. Het verwijderen van los metselwerk van de constructie en fundering van de schouw ten behoeve van het inboeten van metselwerk overeenkomstig bestaand; losse tegels op te slaan tbv hergebruik. Het verwijderen van aangetast of verzakt metselwerk van de constructie en fundering van de schouw volgens opgave van onderzoekbureau Rockview ten behoeve van het inboeten van metselwerk overeenkomstig bestaand. Het verwijderen van het onder 10.07 en 10.08 genoemde metselwerk slechts uitvoeren na voldoende stempelen van overig metselwerk om instorten, verzakken of andere schade te voorkomen.

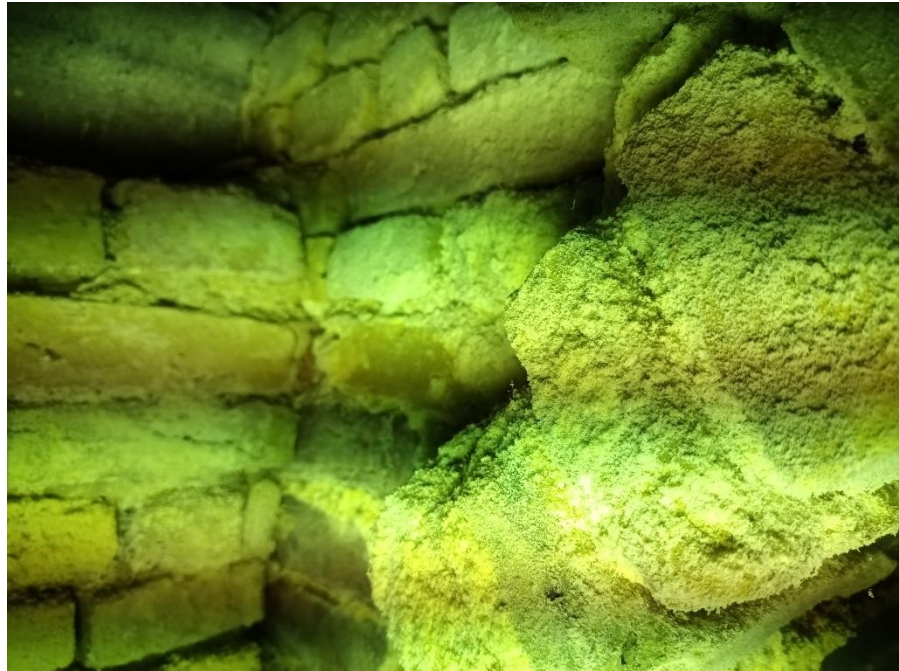
Het gewelf van de fundatie bleek in goede staat, maar fors te zijn aangetast door schimmel. De ventilatie van kruipruimte was sterk verminderd doordat de grondslag omhoog is gekomen en ventilatieroosters onvoldoende functioneerde. Tevens werd geconstateerd dat de vloerbedekking als dampdichte laag de vloer afsloot, waardoor de condensvorming op de fundatie van de schouw zou kunnen zijn versterkt. Het restauratieplan richt zich er op om de authentieke vloer in originele staat te herstellen, zoals deze er in 1804 heeft uitgezien. Aangevuld met huidige eisen voor verduurzaming door aan de onderzijde van de isolerende maatregelen toe te passen.

*Fundering schouw:
schimmelvorming op
het gemetslede
gewelf door
condensvorming en
onvoldoende
ventilatie van de
kruipruimte*

10.03	<u>Vloer en kruipruimte raadszaal</u> Het verwijderen en afvoeren van afval en loze kabels en leidingen uit de kruipruimte. Het maken van vier ventilatie sparingen in de voeting van de voormalige achtergevel (Zaanzijde) naar de kruipruimte van de felicitatieruimte, afmeting 145 x 125 mm. Het uitvlakken en egaliseren van de bodemafluiters.

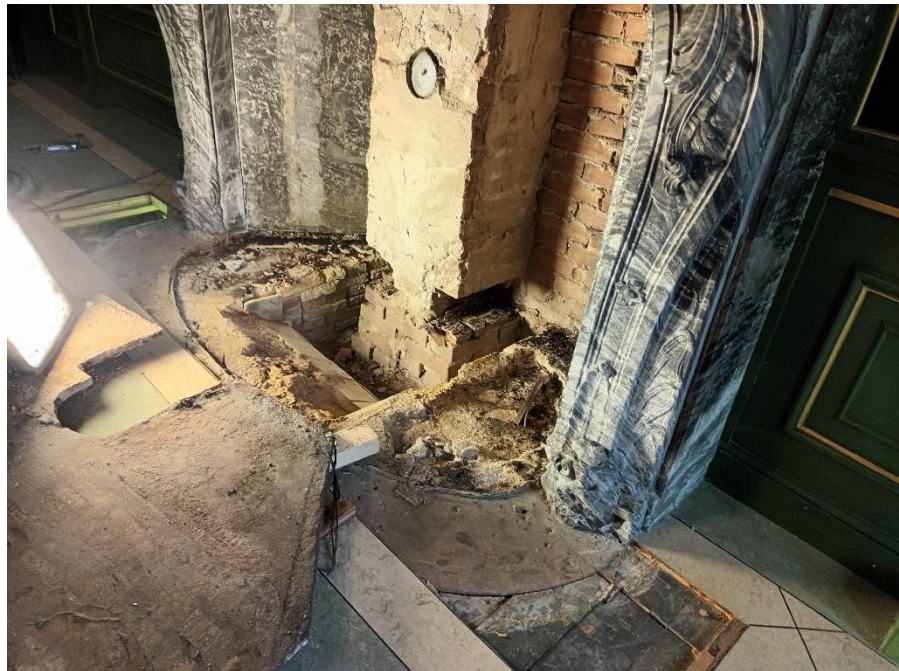
Daarnaast was het noodzakelijk boormonsters te nemen van het metselwerk van de fundering om de onderhoudstoestand te kunnen bepalen. Bij het demonteren van bouwdelen van de schouw werd de halfronde, gietijzeren vuurplaat met opening voor een rooster teruggevonden. Daaronder bevindt zich de gedeeltelijk betegelde asput. Rond de rand van de plaat zijn de bouwsporen gevonden van een hekje dat rond de vuurplaats heeft gestaan. Met elkaar het bewijs dat het oorspronkelijk een stookplaats met open vuur is geweest.

*Tijdens het
onderzoek is de
asput en vloerplaat
terug gevonden. Het
bewijs van een
stookplaats met
open vuur.
In later jaren is een
rookkanaal
gemetseld ten
behoefte van de
kolen- en
gashaarden,
waarmee de ruimte
werd verwarmd na
de periode van het
het open vuur*

- 01 Het inboeten van metselwerk overeenkomstig bestaand (klinkers+kalkspecie) t.b.v. reconstructie van de achterwand en rookkanaal van de schouw.
- 02 Het reconstrueren van de asput
- 03 Het reconstrueren van de oplegging van de gietijzerenplaat
- 04 Het aanbrengen van een vochtkerende laag in het metselwerk van de fundering van de schouw conform het advies van de Dirkzwager Groep
- 05 Het aanbrengen van een vochtkerende laag in het metselwerk van de fundering van entreehal van het vakantiewoning 2 (voorheen kantoordeel) conform het advies van de Dirkzwager Groep
- 06 Het inboeten en herstellen van het metselwerk van de voeting van de achtergevel van de uitbouw overeenkomstig bestaand.

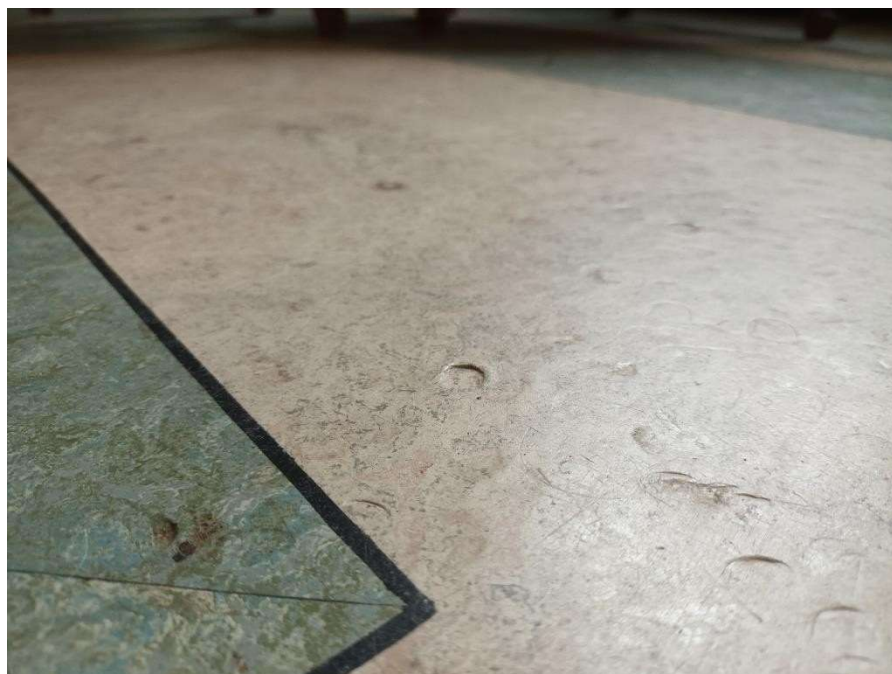
*Detailfoto van de
slijtage en
beschadigingen aan
de Novilon
vloerbedekking*
