Bouwhistorische verkenning  
Steenovenschuur IJsseloord, Montfoort

Bouwhistorische verkenning  
Steenovenshuur IJsseloord, Montfoort

Status: Definitief

Datum: 30 september 2024

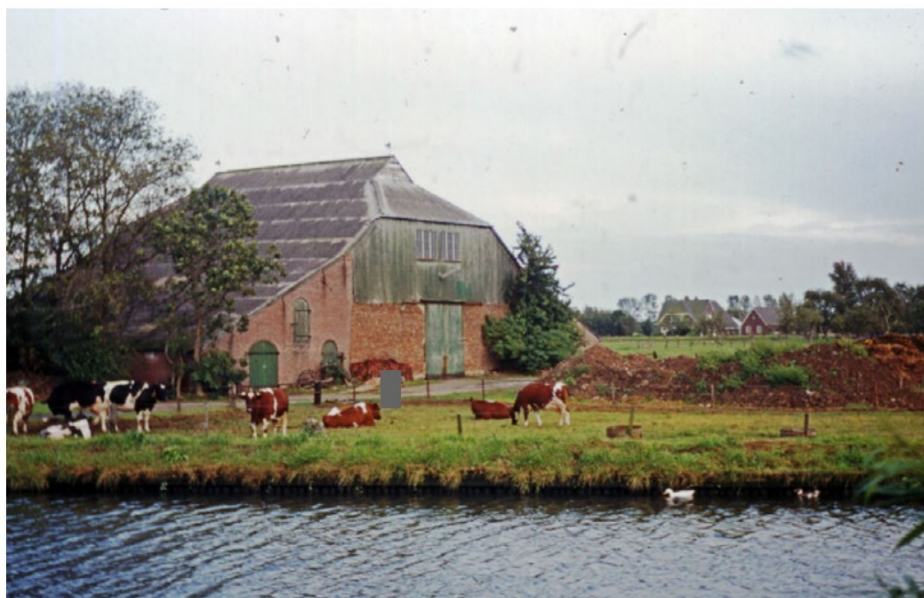
*Vooraanzicht, gezien over de Hollandse IJssel, 1982*

Op de foto is alleen de linker stook- en turfloods in beeld. Deze heeft drie getoogde deuren/luiken.

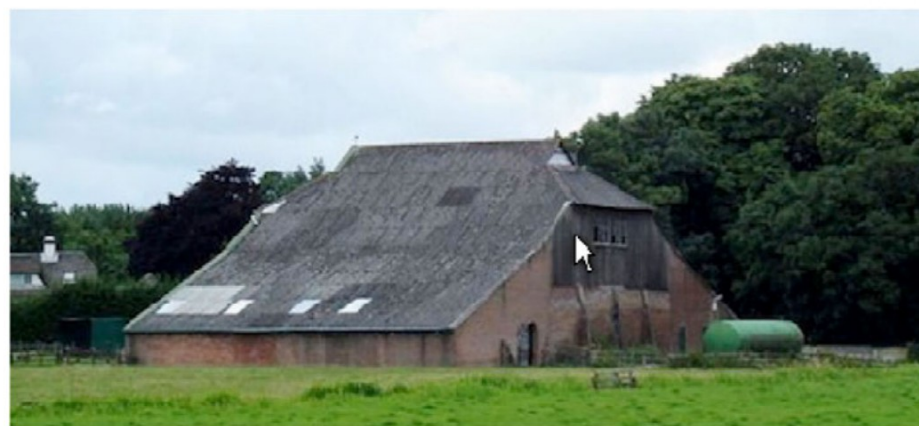
Aan de achterzijde is te zien dat de situatie eigenlijk helemaal gelijk is aan de huidige situatie.

In de middentravee is boven de originele gevelbetimmering te zien. Daaronder een baksteenvulling met steunberen. De linkertravee bestaat uit metselwerk met één getoogde deur. De rechter travee bestaat uit metselwerk met, voor zover zichtbaar, twee deuren

*Achteraanzicht, 1982*

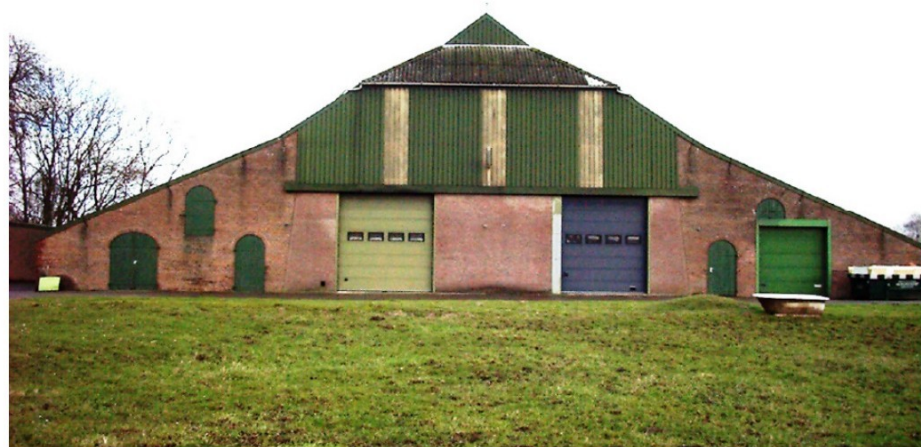
Vooraanzicht, 2004

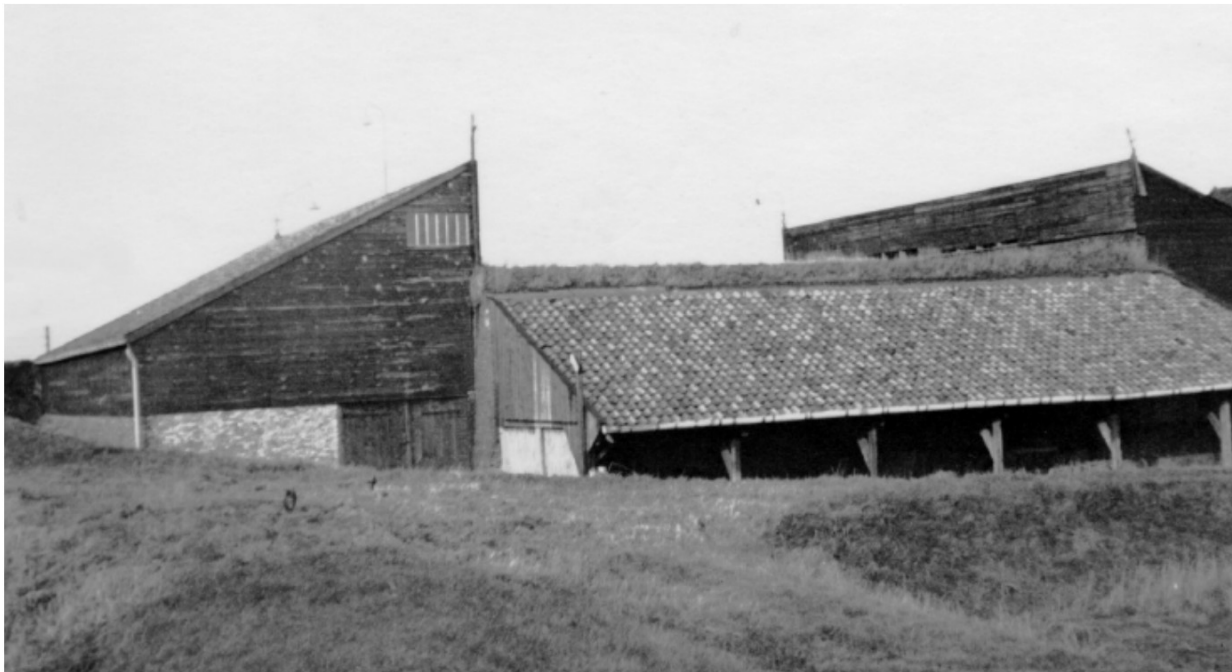
*Steenplaats in Gouderak, voorbeeld van een ongedekte oven. Links en rechts de turfloodsen, waartussen de eigenlijke oven, met vaste ovenmuren, stond. Deze oven is niet overkapt. Wel is aan de voorzijde van de oven (de open zijde van de U-vormige oven) een luifel aangebracht. (bron: Geschiedenis met data van de voormalige Steenfabriek IJsseloord, [REDACTED])*

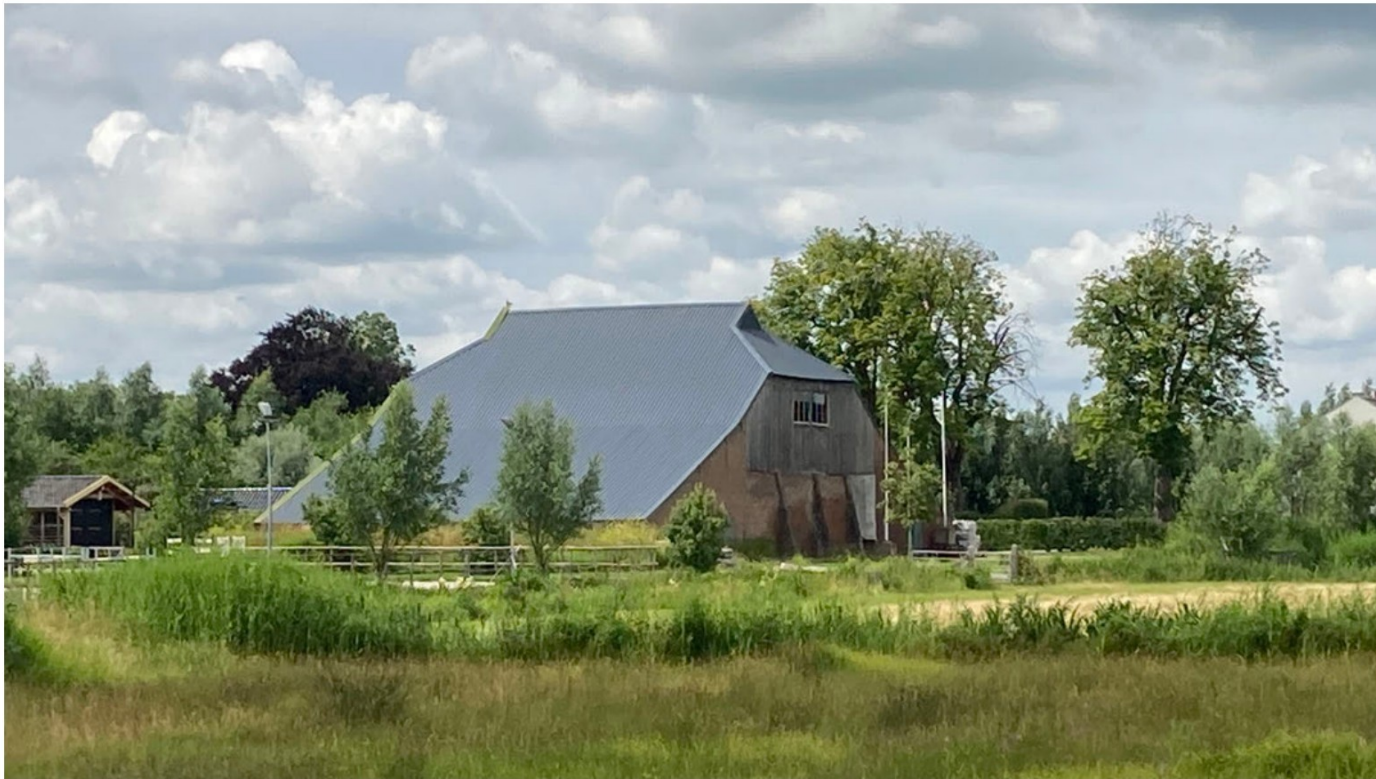
De bouwmassa heeft door deze opzet een karakteristieke contour en is duidelijk herkenbaar in de omgeving.

*Karakteristieke bouwmassa, gezien vanaf de Willeskop*

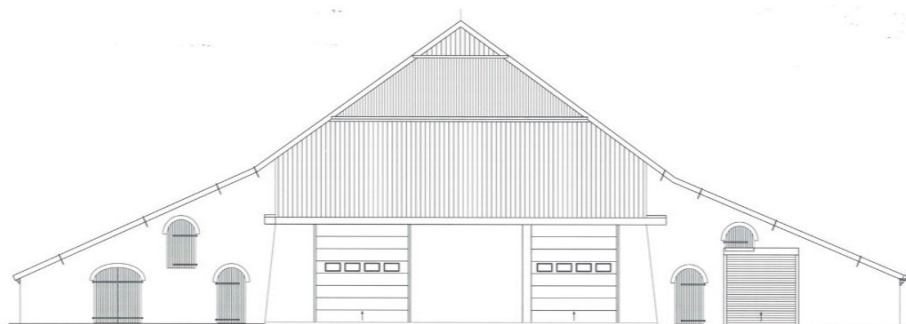
*Voorgevel (zuidwest)*

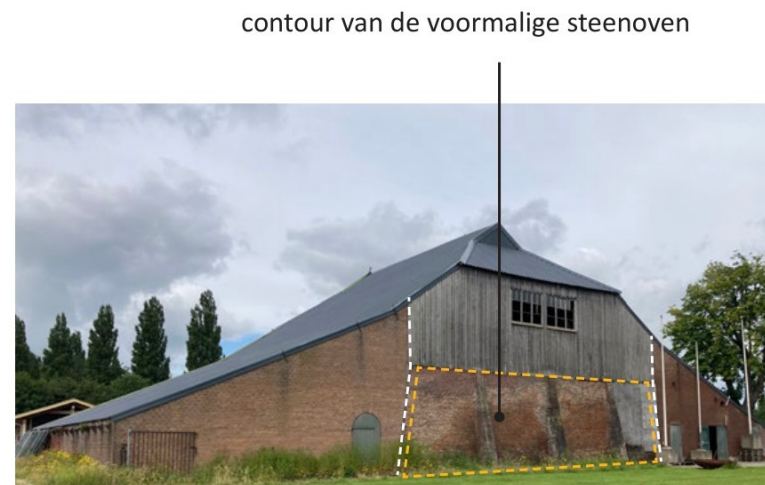
*Achtergevel met vergelijkbare opzet*

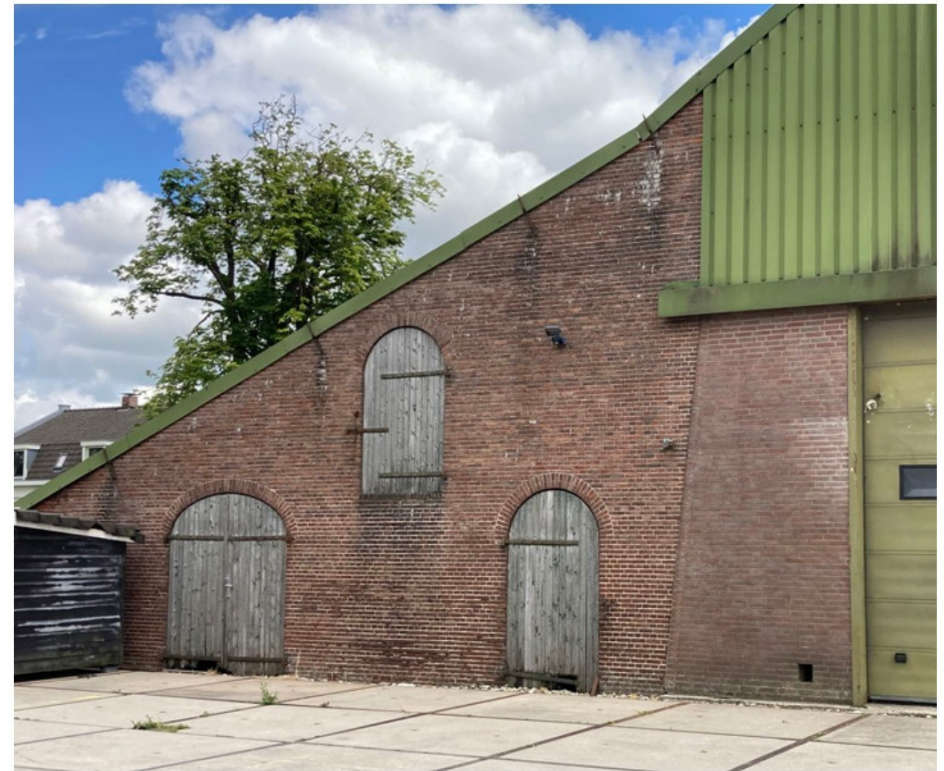
Achter de loopdeur lag het looppad langs de vuurmonden in de zijdelingse ovenmuur. Achter de dubbele bedrijfsdeuren werden de turven opgeslagen. Het bovenste luik leidde vermoedelijk naar een zoldering boven de in de turfloods.

*Voorgevel, linker travee*

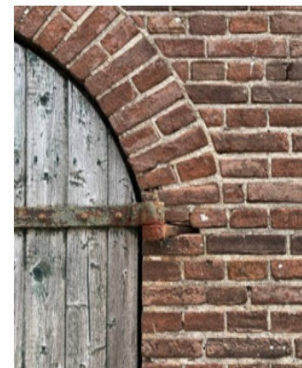
*Duimgehang*

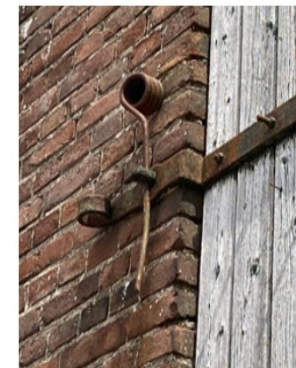
*Sluiting luik*

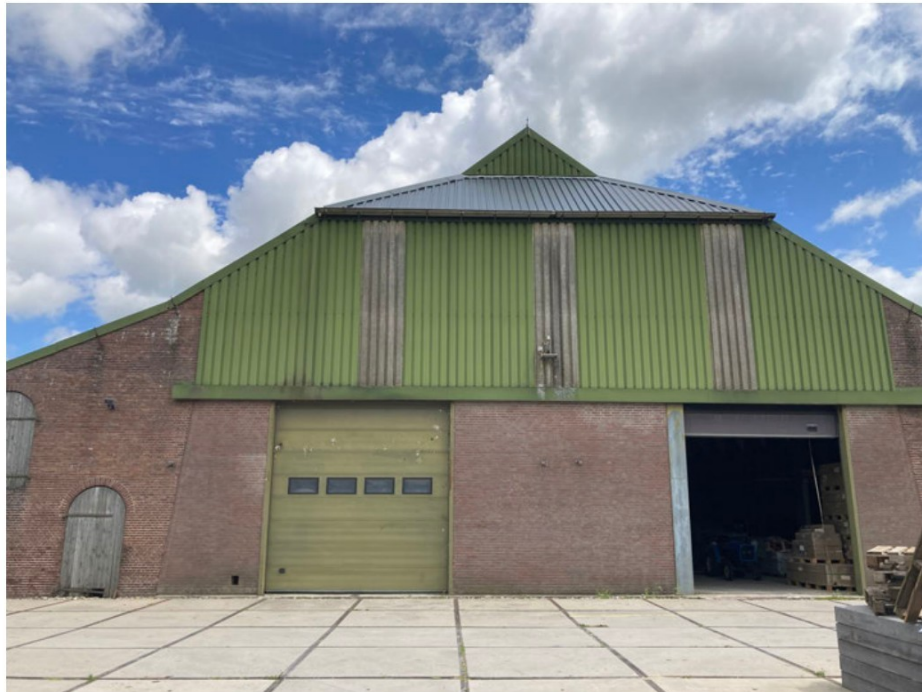
Het bovenste geveldeel van de middentravee bestaat uit een stalen gevelbeplating.

*Voorgevel, middentravee*

Op grond van het beschikbare beeldmateriaal is deze situatie in de periode tussen 1982 en 2004 tot stand gekomen.

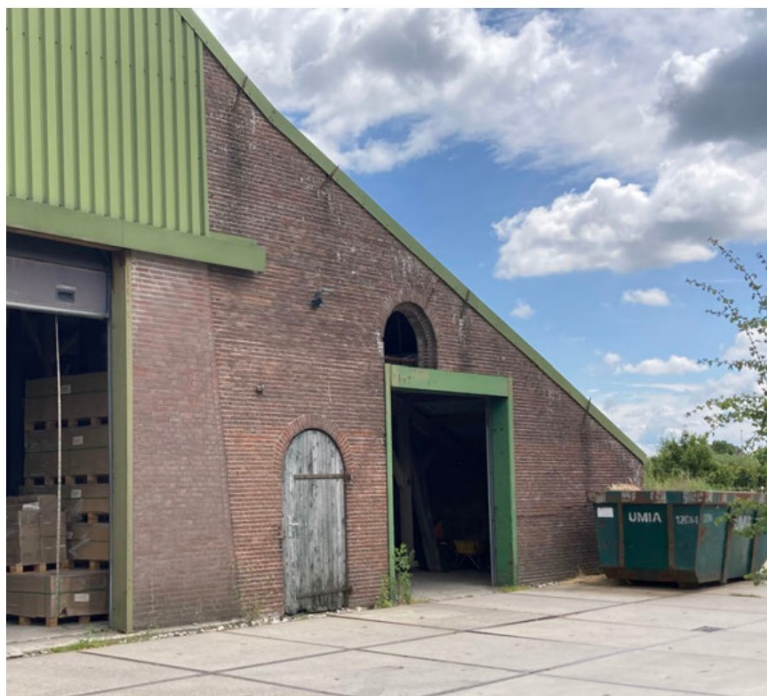
Origineel waren er in dit gedeelte dus een loopdeur (begane grond) en een luik (verdieping) aanwezig. Deze situatie is zichtbaar op de foto in het MIP die vermoedelijk rond 1992 is genomen.

In basis is de rechter travee als origineel te beschouwen. De overheaddeur is een vernieuwing uit de periode 1982-2004). Nadien is de spiegelklampdeur op de verdieping verwijderd.

*Voorgevel, rechter travee*

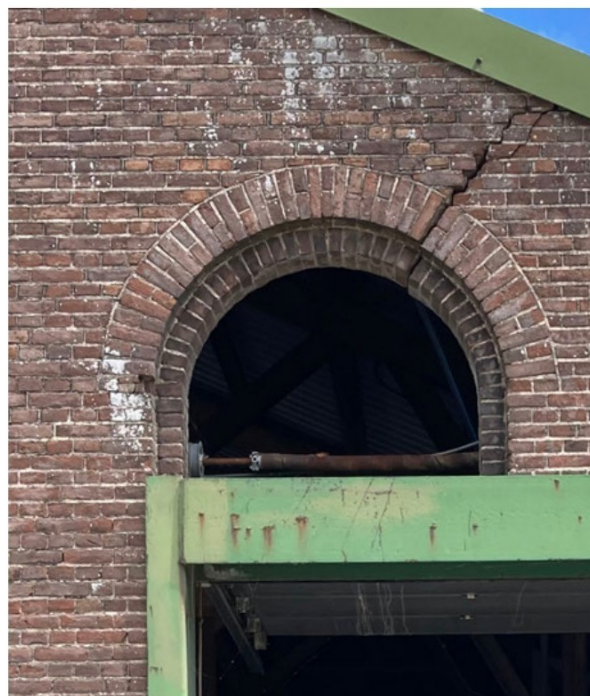
*Restant luikopening met steensponning*

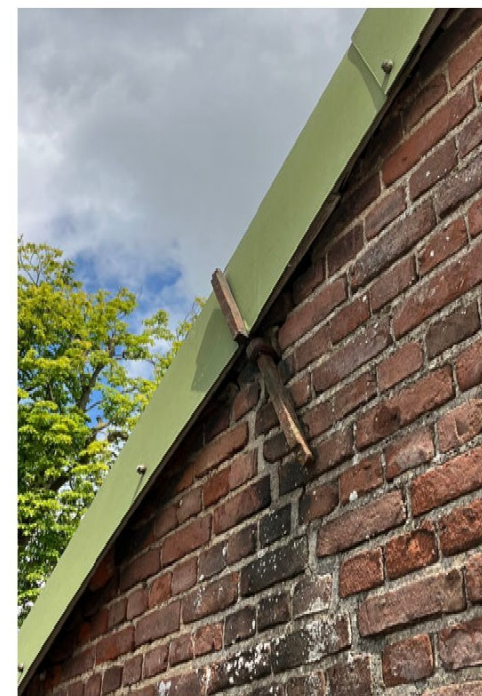
*Schootanker*

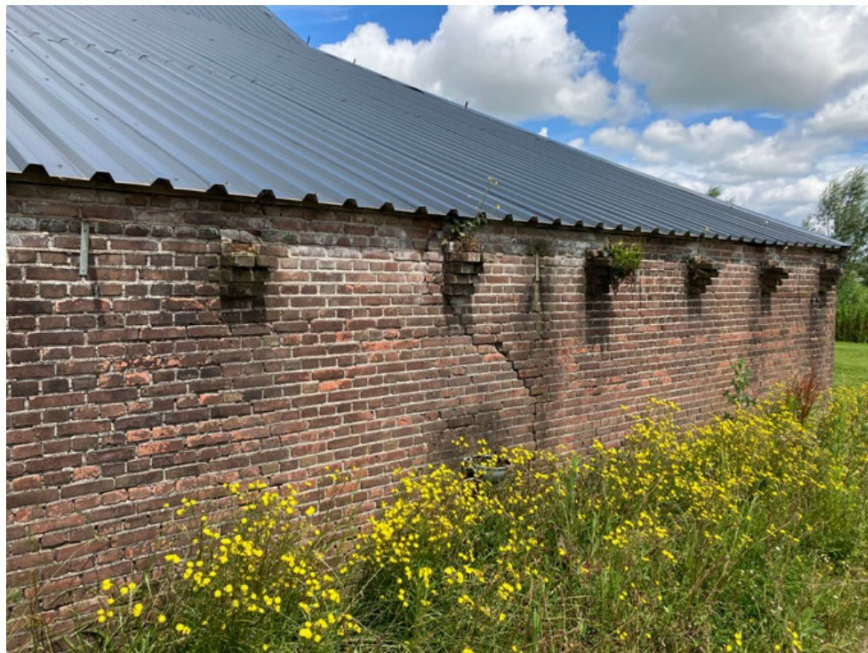
Het voegwerk is deels uitgespoeld. Plaatselijk lijkt nog een gesneden stootvoeg afleesbaar. In grote delen is alleen nog de achterliggende metselspecie aanwezig.

Bovenaan de gevel zijn (restanten van) uitgemetselde consoles te zien, restanten van een gootconstructie. Bovenop de gevel is de originele muurplaat nog zichtbaar.

*Rechter zijgevel*

Op grond van de uitvoering is dit gedeelte in basis als origineel te beschouwen.

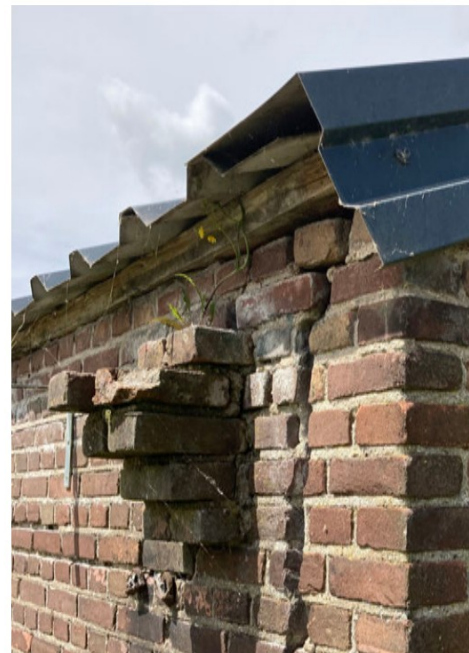
Mede daardoor is het metselwerk in slechte staat. De voegmortel is deels helemaal uitgespoeld en de stenen hebben plaatselijk vorstschade.

*Gemetselde console dakgoot*

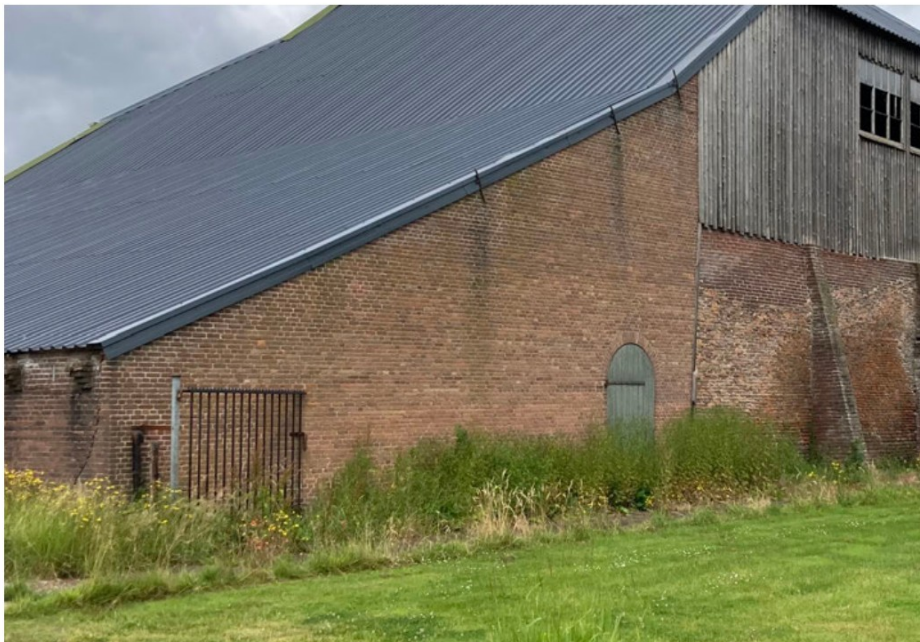
Aan de rechterzijde zit een getoogde spiegelklampdeur in een steensponning.

Langs de dakrand schootankers zichtbaar en het zetwerk van de vernieuwde dakbedekking.

*Achtergevel*

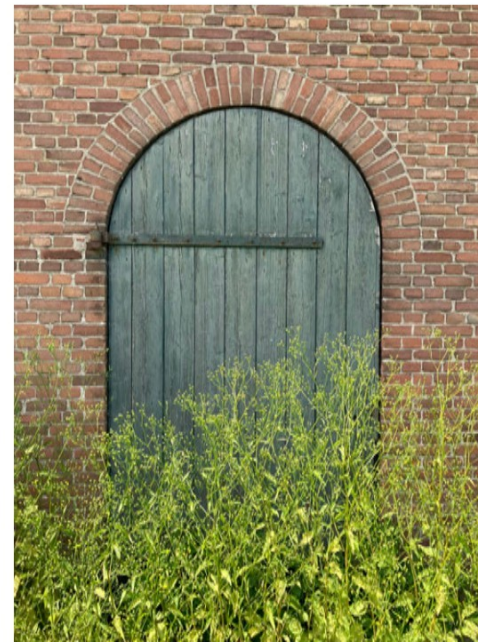
*Getoogde loopdeur in steensponning*

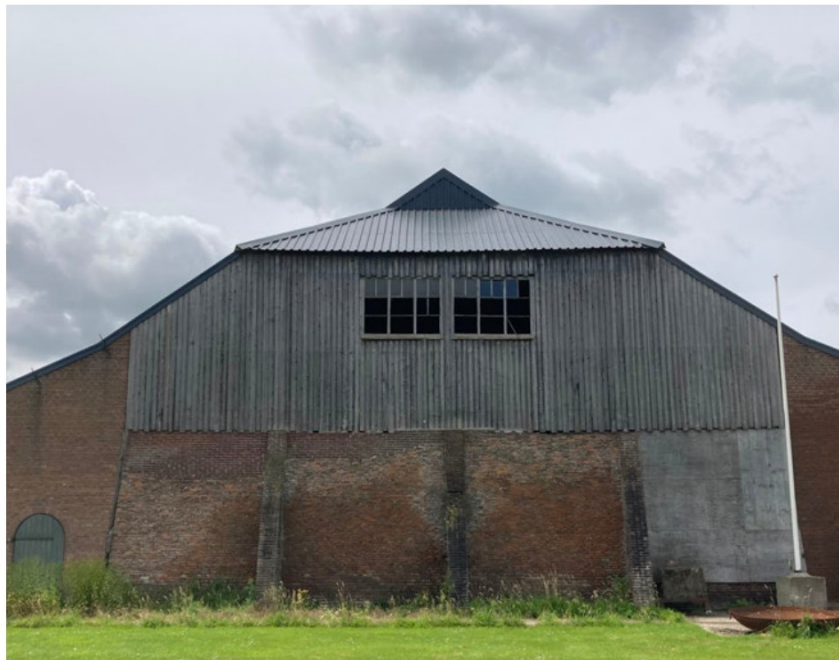
Het onderste gedeelte van de middentravee bestaat grotendeels uit metselwerk. Dit gedeelte is opgebouwd met allerlei verschillende soorten baksteen. De bovenste lagen zijn opgemetseld in waalformaat. Tegen de muur zijn ter versteviging drie zware steunberen gemetseld. Aan de rechterzijde ontbreekt een stuk metselwerk. Hier is de gevel dichtgezet met een stijl-en-regelwerk waartegen aan de buitenzijde underlaymentplaten zijn bevestigd.

Op de overgang van het metselwerk van de stook- en turfloodsen en de middentravee is een houten balk aanwezig. Voor zover zichtbaar is dit (een deel van) de ondersteuning van de vakwerkconstructie van de overkapping.

*Achtergevel*

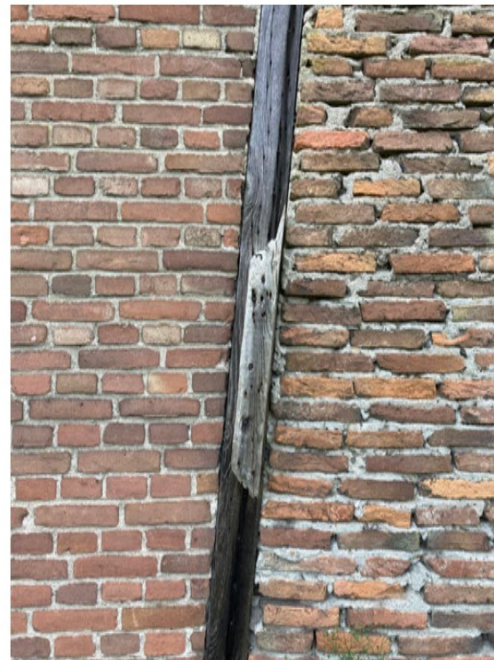
Het bovenste houten deel is op grond van de uitvoering als origineel te beschouwen, evenals de houten ondersteuning op de overgang van zijtraveeën naar de middentravee.

*Overgang origineel werk (links) naar latere invulling (middentravee)*

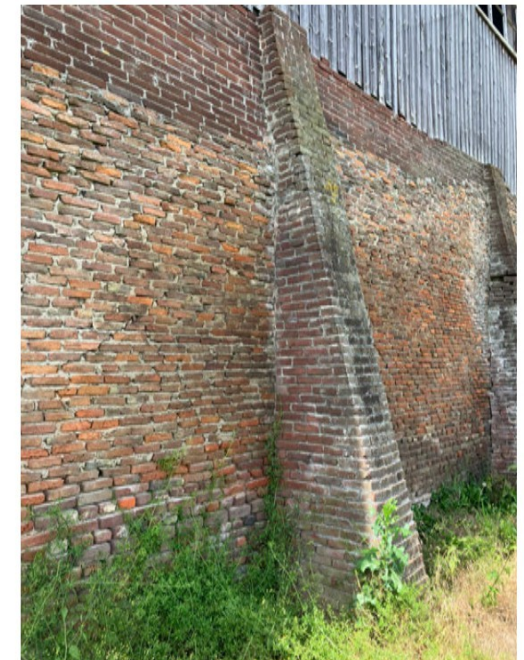
*Baksteen invulling middentravee met steunberen*

Het geveldeel met een allegaartje van baksteen is als een 'latere invulling' te beschouwen. Tussen de twee schuine lijnen in de gevel stond van oorsprong de steenoven. Deze is nog te zien op een luchtfoto uit 1936.

Na het verwijderen van de ovenmuren, volgens de bronnen in 1944, zal hier een opening zijn geweest. Deze zal later zijn dichtgemetseld met het werk dat we nu zien.

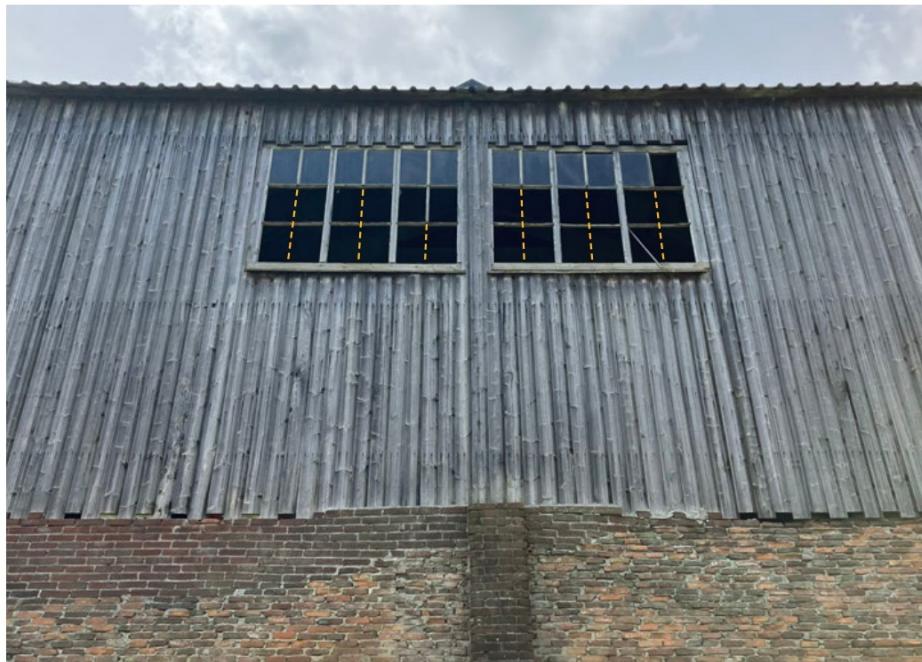
Boven het metselwerk bestaat de gevel uit een bekleding van verticale houten delen. Daarin zijn ook 2 houten vensters opgenomen, elk onderverdeeld in drie ramen met roedenverdeling.

*Houten gevelbetimmering met (restanten van) vensters*

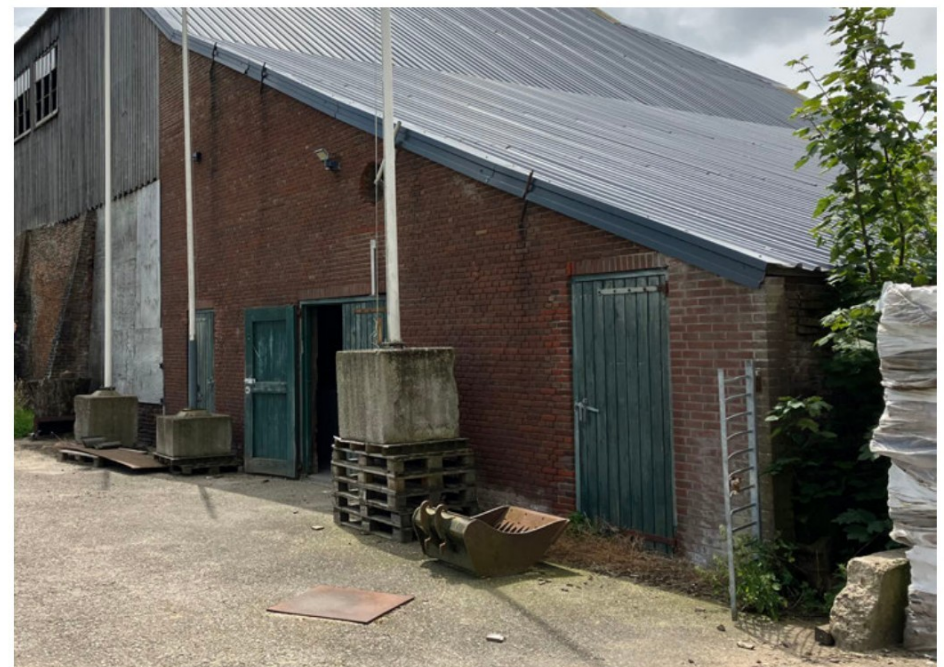
Het rechter geveldeel is grotendeels opgetrokken in 1,5 steens metselwerk in kruisverband (Rijnformaat, 75x45x85mm). Aan de rechterzijde, tussen de deur en de hoek van de gevel, is het oorspronkelijke metselwerk vervangen. Dit gedeelte is uitgevoerd in waalformaat (210x50x-100mm) in halfsteens verband. (Dit metselwerk loopt een stukje door, voorbij de zijgevel, vermoedelijk om dit kleine stukje metselwerk wat meer stabiliteit te geven.

*Achtergevel, rechter geveldeel*

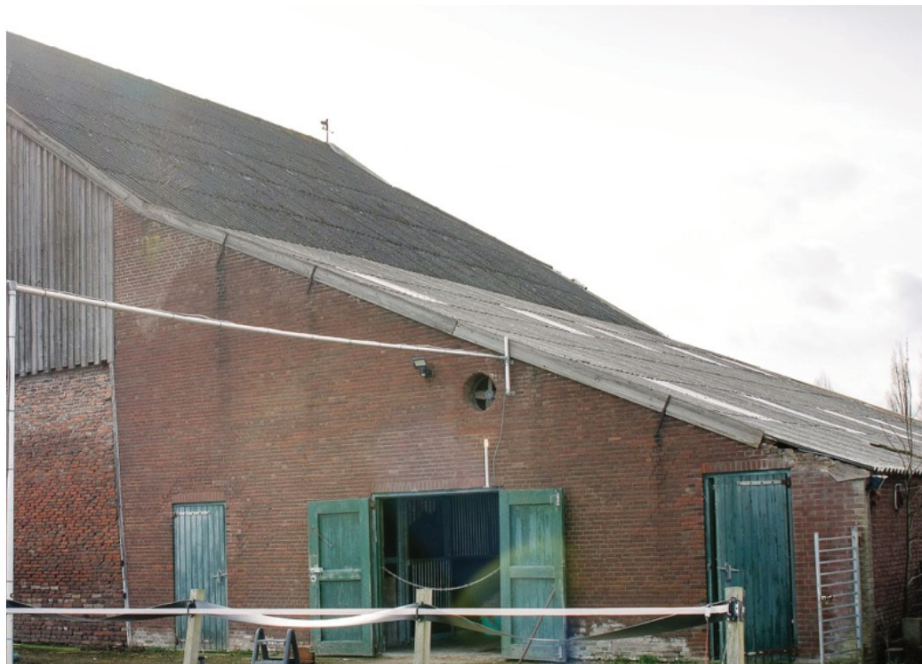
In dit geveldeel zijn drie deuren aanwezig. In het midden van dit geveldeel zit een dubbele spiegelklamp deur in een houten kozijn. Aan weerszijden bevinden enkele spiegelklamp deuren in houten kozijnen. In tegenstelling tot de overige buitendeuren zijn deze deuren niet getoogd. Boven de dubbele deuren zit een rond ventilatiegat in het metselwerk. Langs de dakrand schootankers zichtbaar en het zetwerk van de vernieuwde dakbedekking.

Vermoedelijk zijn de huidige deuren aangebracht toen de achterliggende ruimte in gebruik werd genomen als stal. De middelste deuren zijn duidelijk in het bestaande metselwerk ingezaagd. Het lijkt erop dat de rechterdeur nieuw geplaatst is in samenhang met de vervanging van het metselwerk op de hoek.

*Rechter geveldeel met drie deuren (foto 2017)*

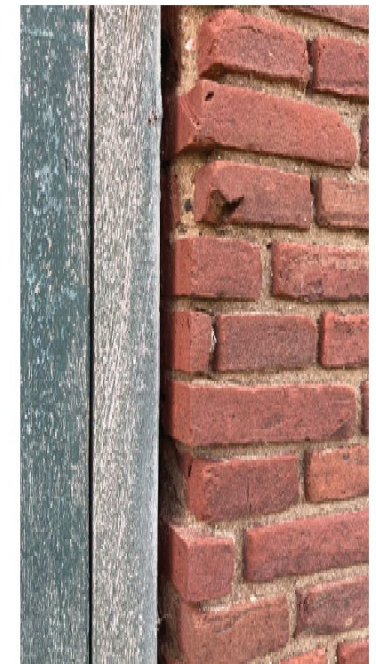
*Middelste deur ingezaagd*

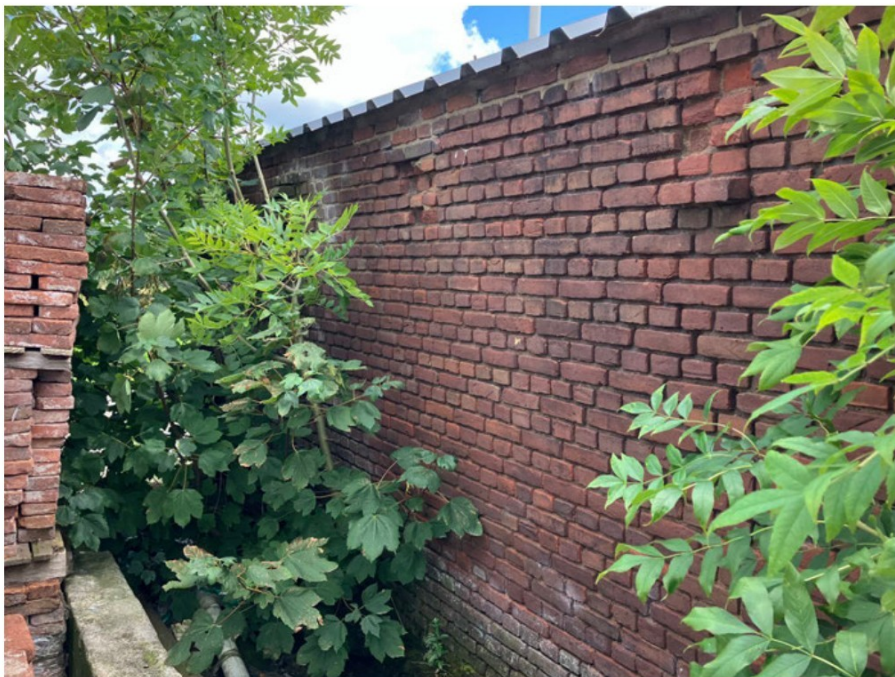
Aan de rechterzijde zit een houten ventilatierooster in de gevel. Vermoedelijk uit de periode dat de ruimte als stal in gebruik was.

De gevel is in opzet en uitvoering vergelijkbaar met de rechter zijgevel van het gebouw en grotendeels als origineel te beschouwen.

*Linker zijgevel*

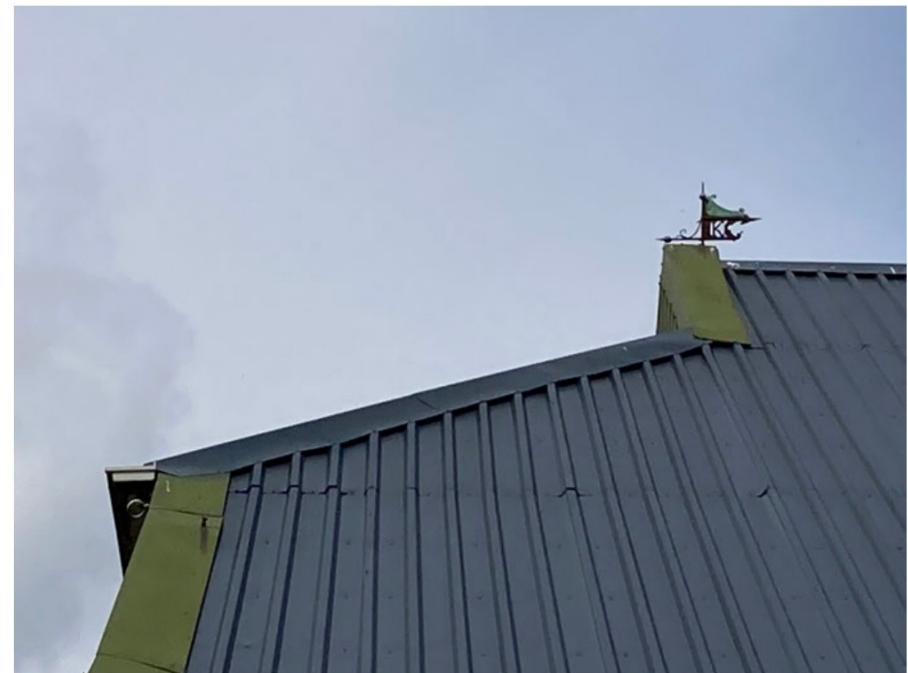
Deze dakplaten zijn een aantal jaar geleden aangebracht als vervanging van asbest golfplaten.

Aan de zijde van de voorgevel is een stalen windvaantje te zien met de letter K. Aan de zijde van de achtergevel zat ooit een zelfde windvaantje met de letter B. Samen vormden ze de initialen van de eigenaar [REDACTED]

*Recente dakbedekking, bovenin één van de originele windvaantjes*

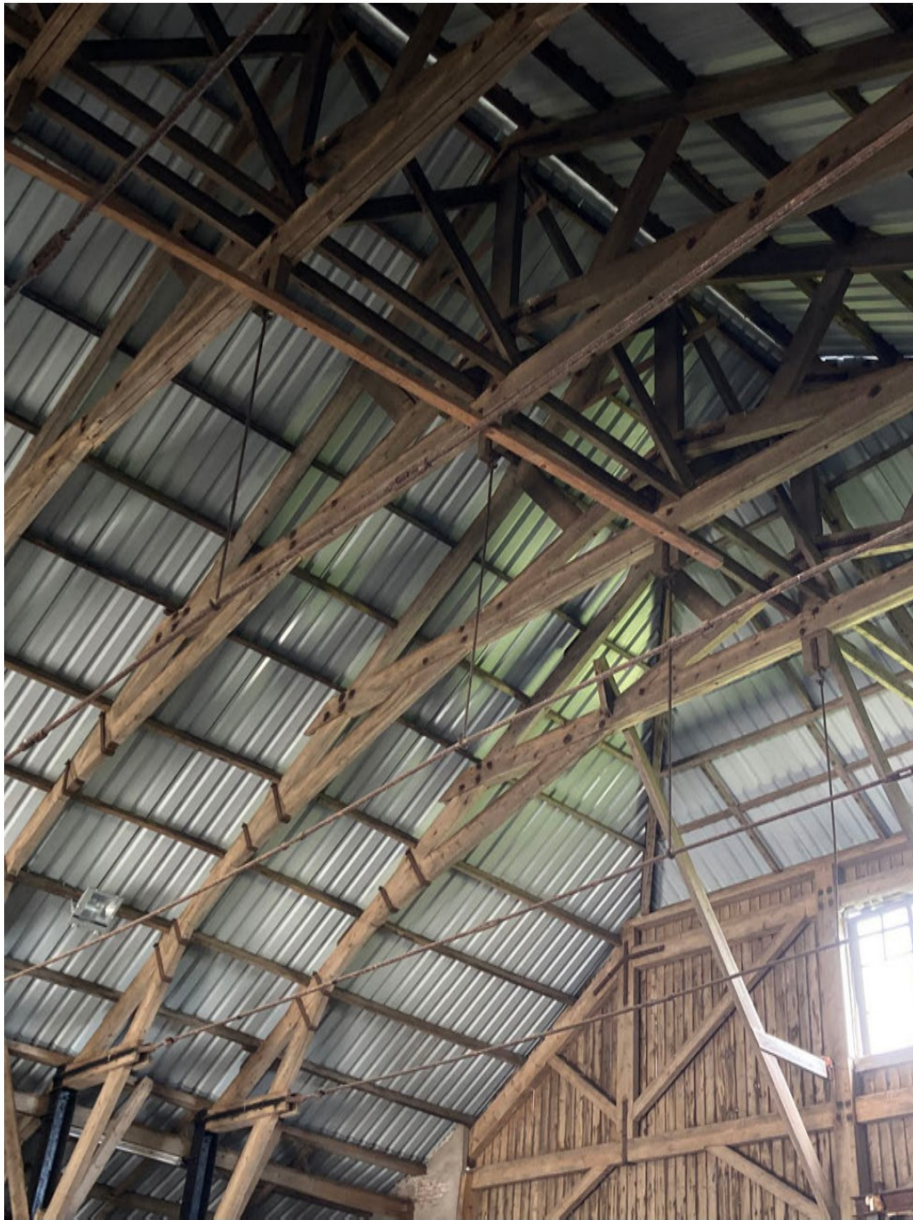
*Overzicht kapconstructie*

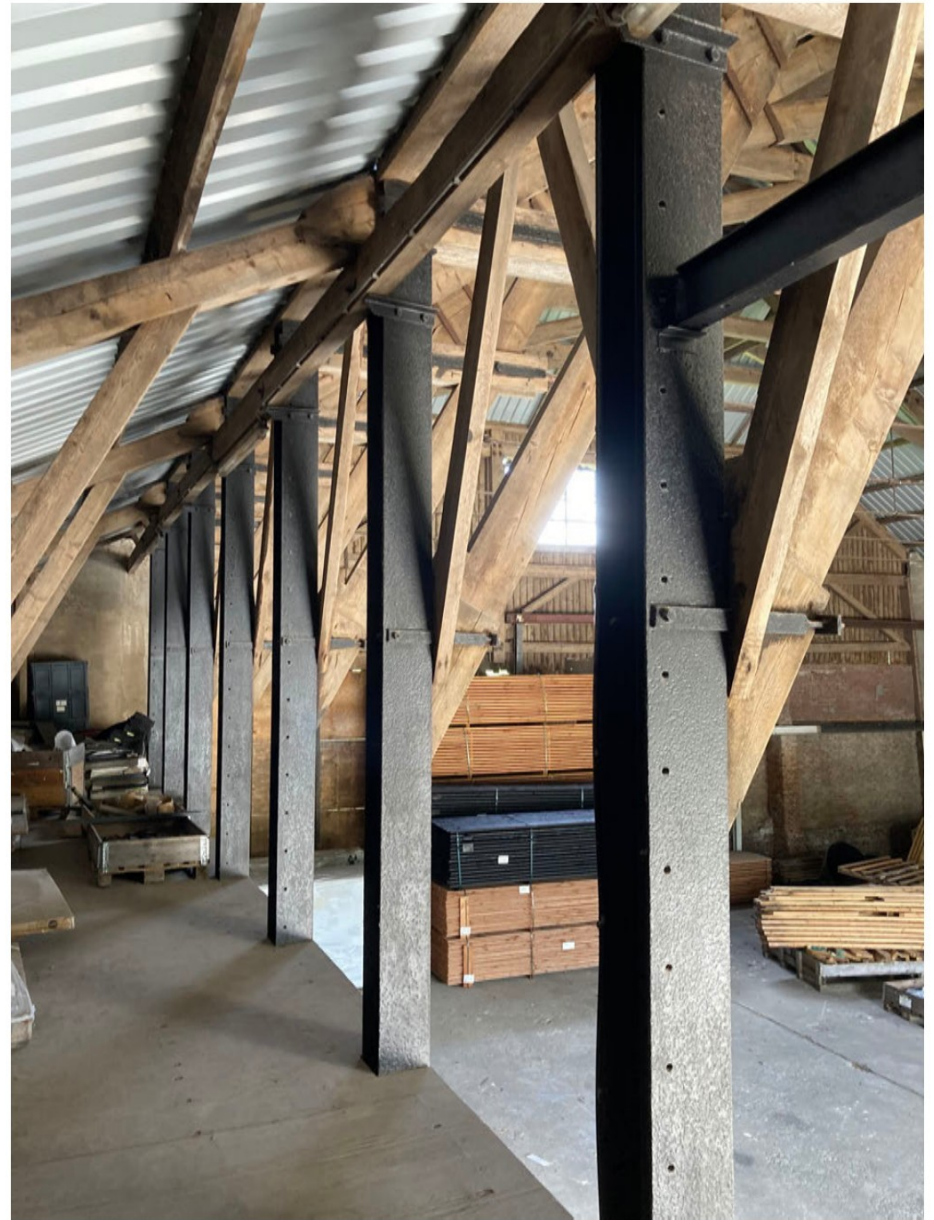
*Reeks stalen kolommen (breedflensprofiel IPB22)*

Voor de kolommen is een IPB220 profiel toegepast.<sup>12</sup>

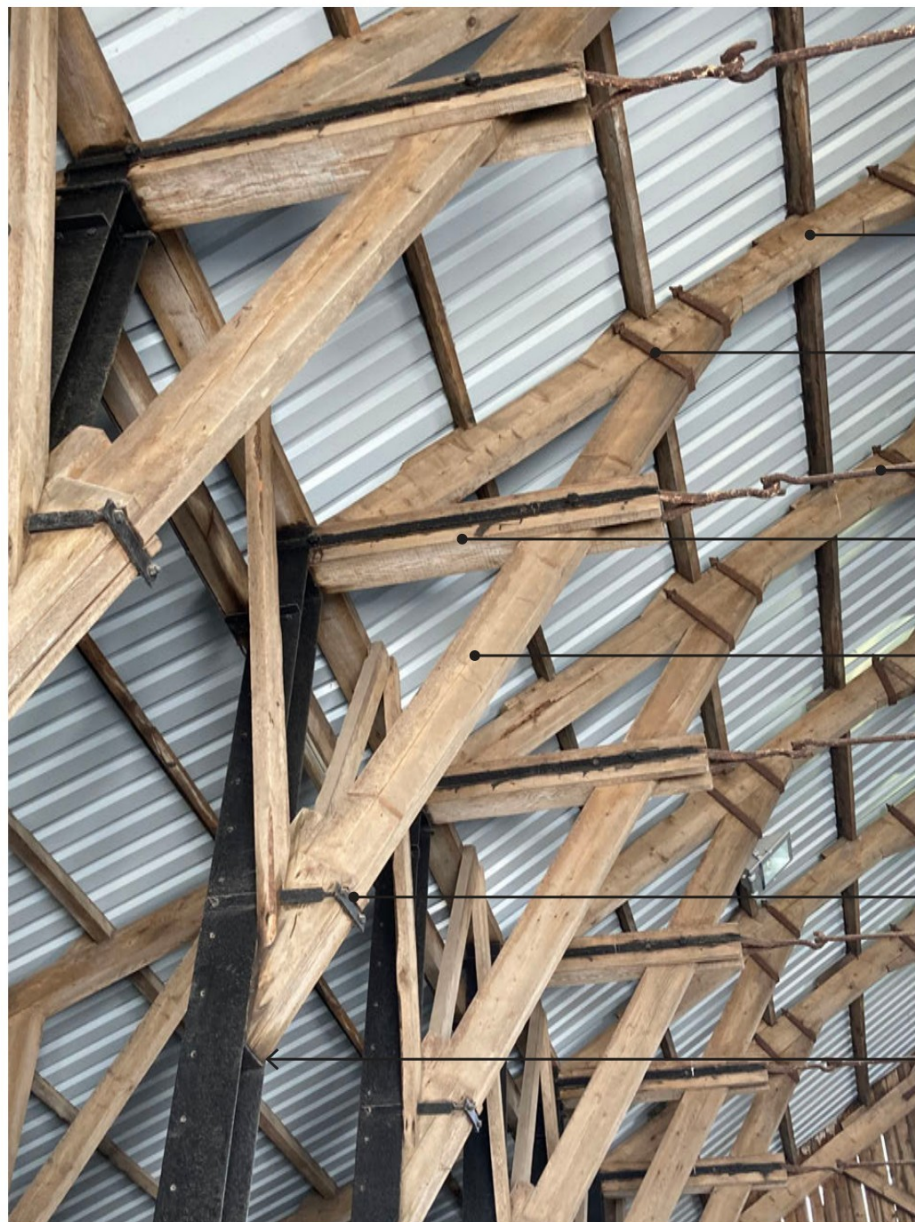
spantbeen

verbinding met stalen beugel

trekstang

blokkeel

schoor

bevestiging met stalen beugel

ondersteuning met hoeklijn

*Aansluiting springwerk op kolommen*

Het houten spantbeen is opgenomen in het lijf van de stalen kolommen. Het spantbeen staat op een hoeklijn die aan de stalen kolommen die aan de kolom is bevestigd.

De trek balk (ook wel hoofdspantbalk genoemd) is samengesteld uit drie dunneren delen die door de boutverbindingen samengehouden worden.

De trek balk is overgekeept over de spantbenen, schoren en de makelaars.

Bij de verbindingen de onderdelen onderling is veelvuldig gebruik gemaakt van staal, zoals stalen beugels, strippen, bouten en volgplaten. Daarmee kunnen de relatief grote krachten in het springwerk goed opgevangen worden, wordt het afschuiven van onderdelen voorkomen.

De ijzeren trekstangen zijn met wartels op spanning gebracht. De trekstangen worden in het midden ondersteund door ijzeren draden die bevestigd zijn aan de makelaars.

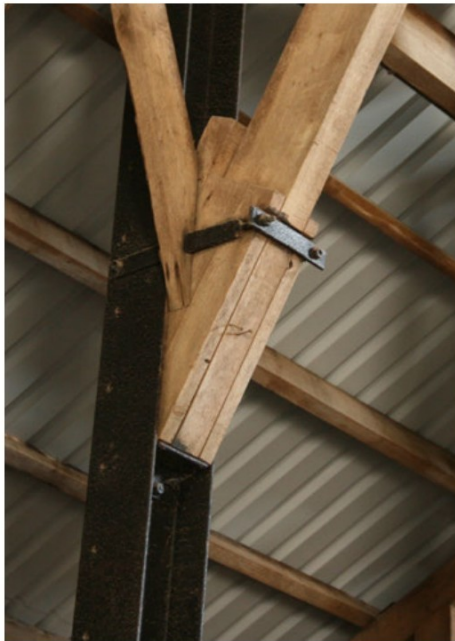
*Aansluiting schoren op kolom*

De spanten zijn onderling verbonden en geschoord. Over alle kolommen loopt een houten 'muurplaat'. Aan weerszijden van elke stalen kolom is een schoor aangebracht die de kolom en de muurplaat verbindt

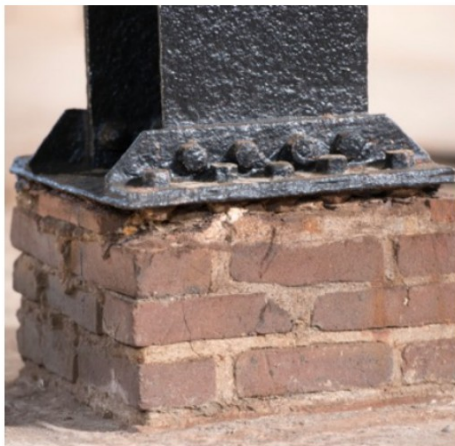
*Gemetselde poer (foto 2017)*

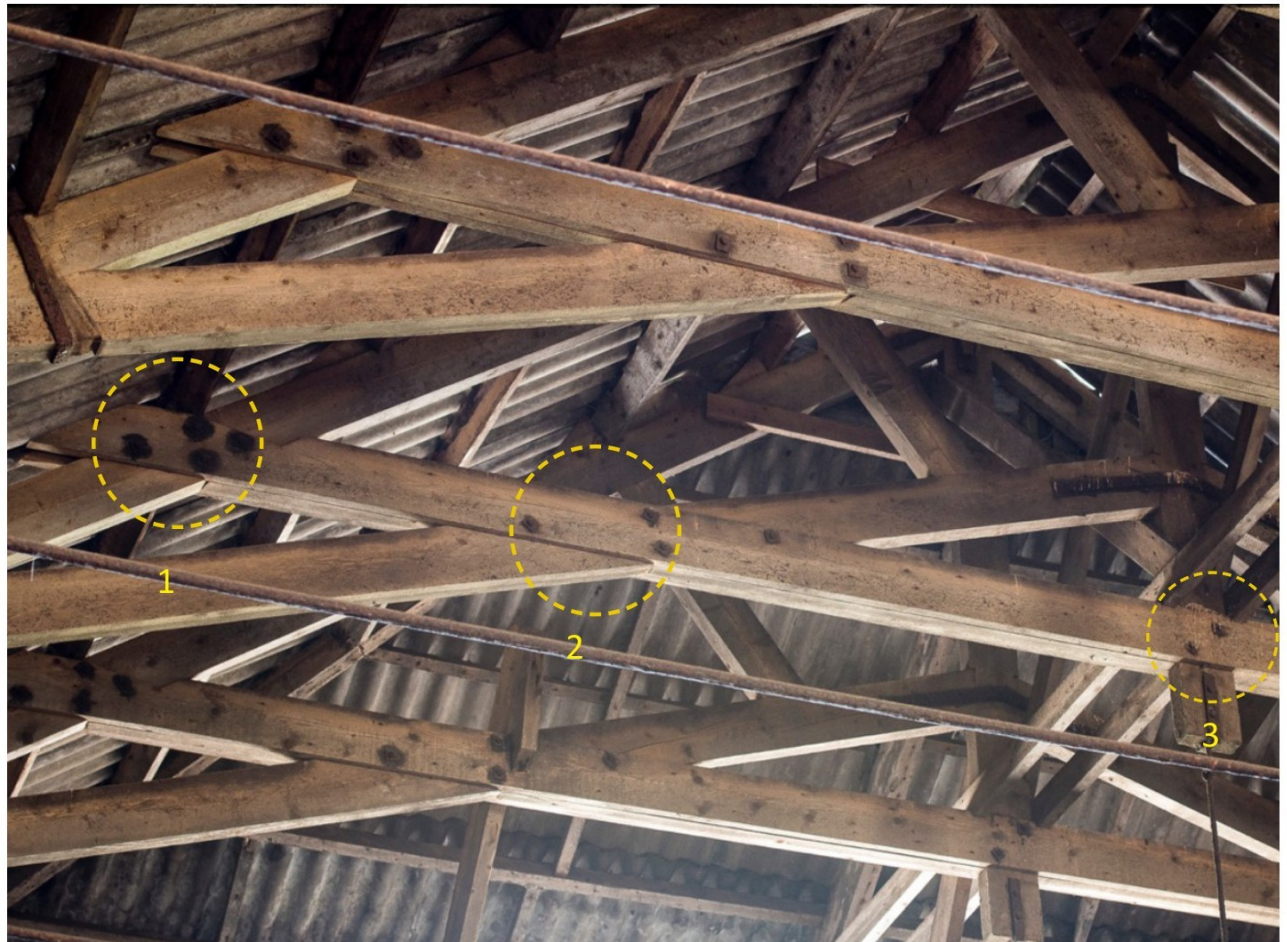
*Trekbal overgekeept over spantbeen (verbinding 1) schoor (verbinding2) en makelaar (verbinding 3) (foto: 2017)*

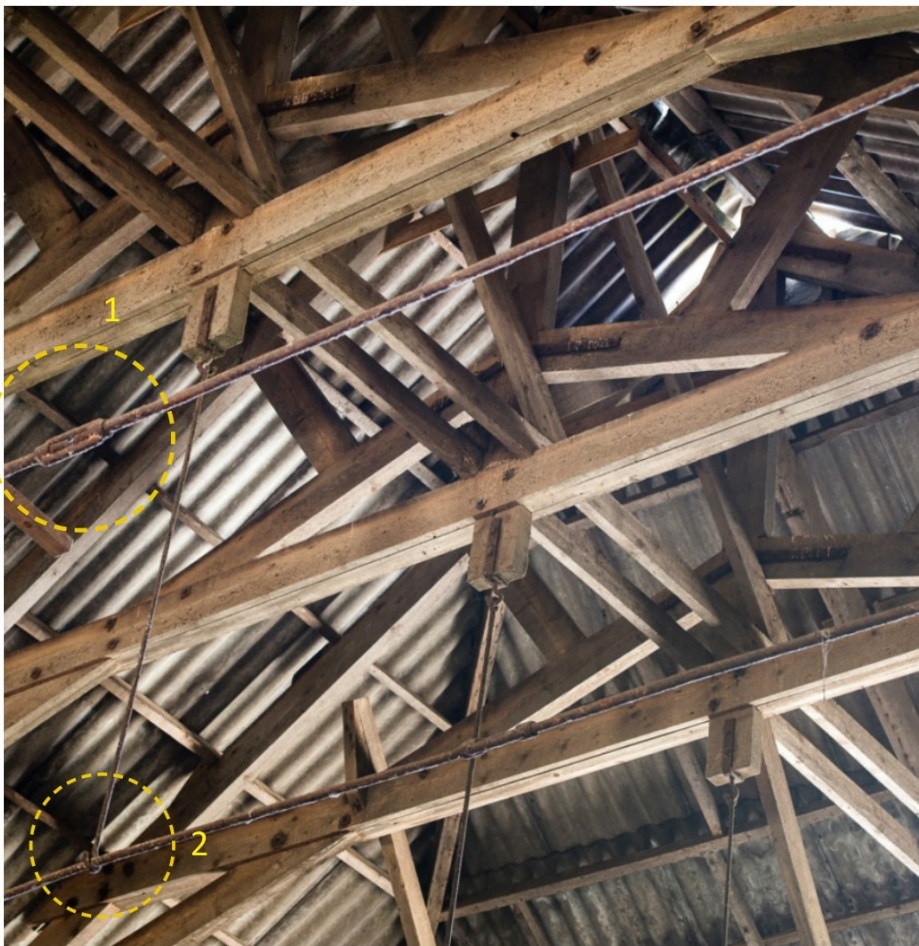
*Trekstang met wartel (1), ondersteuning trekstang (2) (foto 2017)*

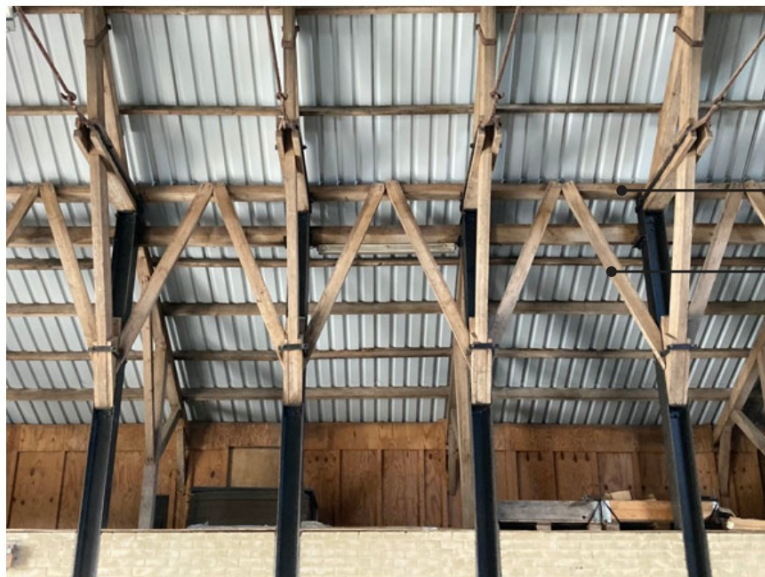
onderlinge verbinding  
tussen kolommen  
(‘muurplaat’)

schoor

Onderling zijn de makelaars verbonden door een dubbele houten balk.

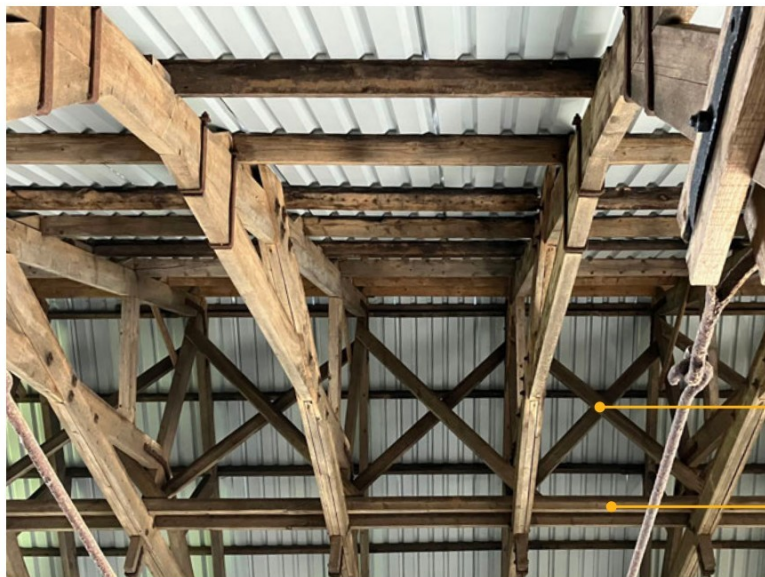
Nabij de nok is een houten kruisverband  
aangebracht.

kruislings  
windverband  
aangebracht tussen  
makelaars

onderlinge verbinding  
tussen springwerken
