Bouwhistorische verkenning  
Steenovenschuur IJsseloord, Montfoort

Bouwhistorische verkenning  
Steenovenshuur IJsseloord, Montfoort

Status: Definitief

Datum: 30 september 2024

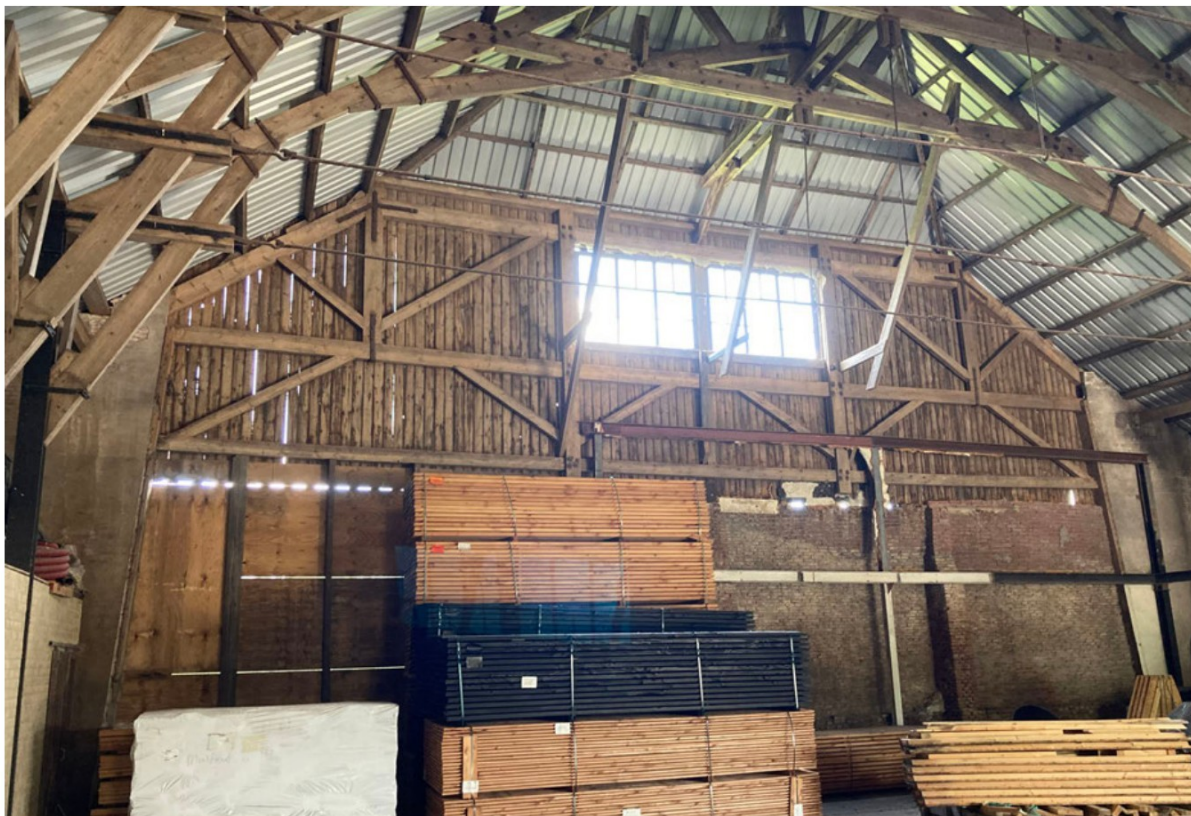
*Overzicht hangwerk (achtergevel)*

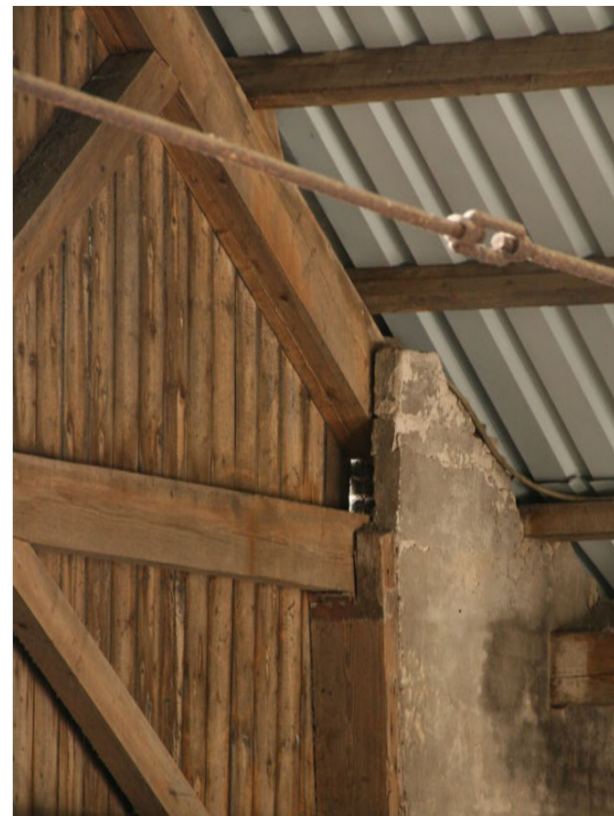
*Oplegging metselwerk en houten staander*

De constructie steunt aan de zijkant af op het metselwerk van de stook- en turfloodsen en een tweetal staanders die langs het metselwerk doorlopen tot de grond (5).

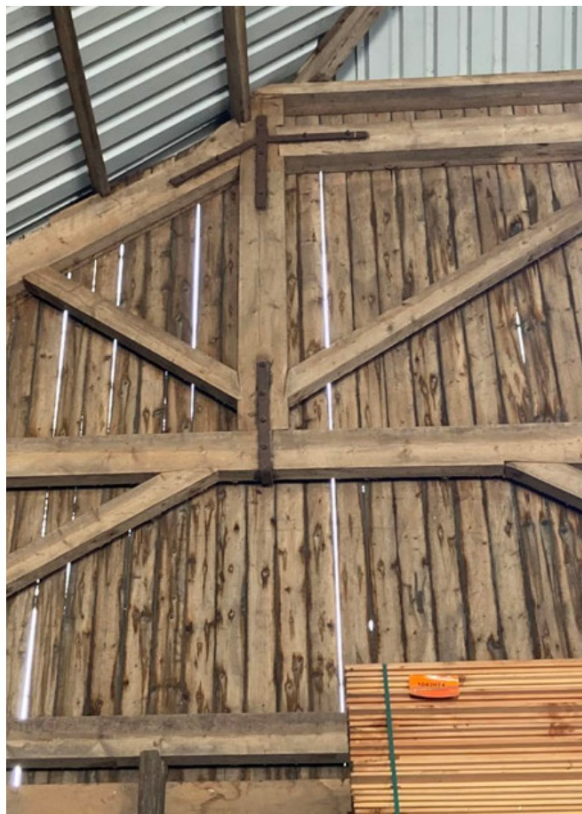
*Verbindingen met stalen strippen en beugels,  
schoren gekeept en gespijkerd*

Bij de verbindingen is waar nodig gebruik gemaakt van staal (beugels, strippen en bouten). De schoren zijn ingekeept en gespijkerd.

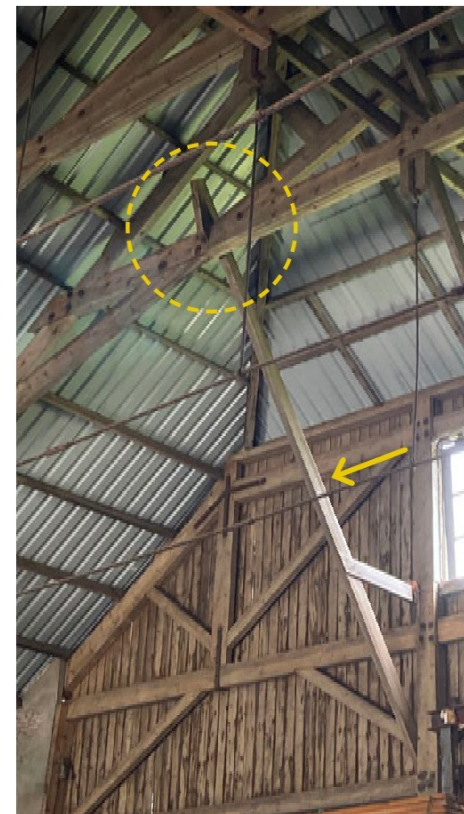
*Hangwerk afgeschoord aan het  
naastliggende spant*

Dit hangwerk is afgeschoord aan de naastliggende spanten.

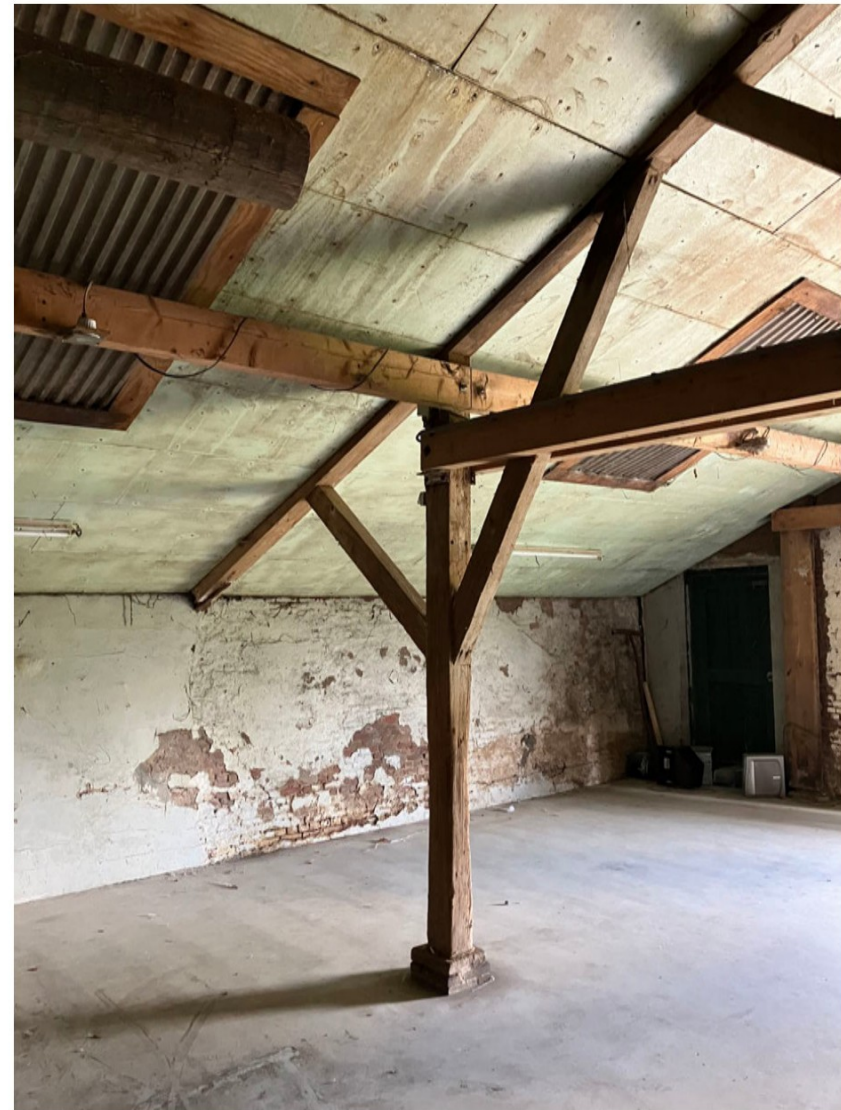
*Constructie turfloods (linker travee)*

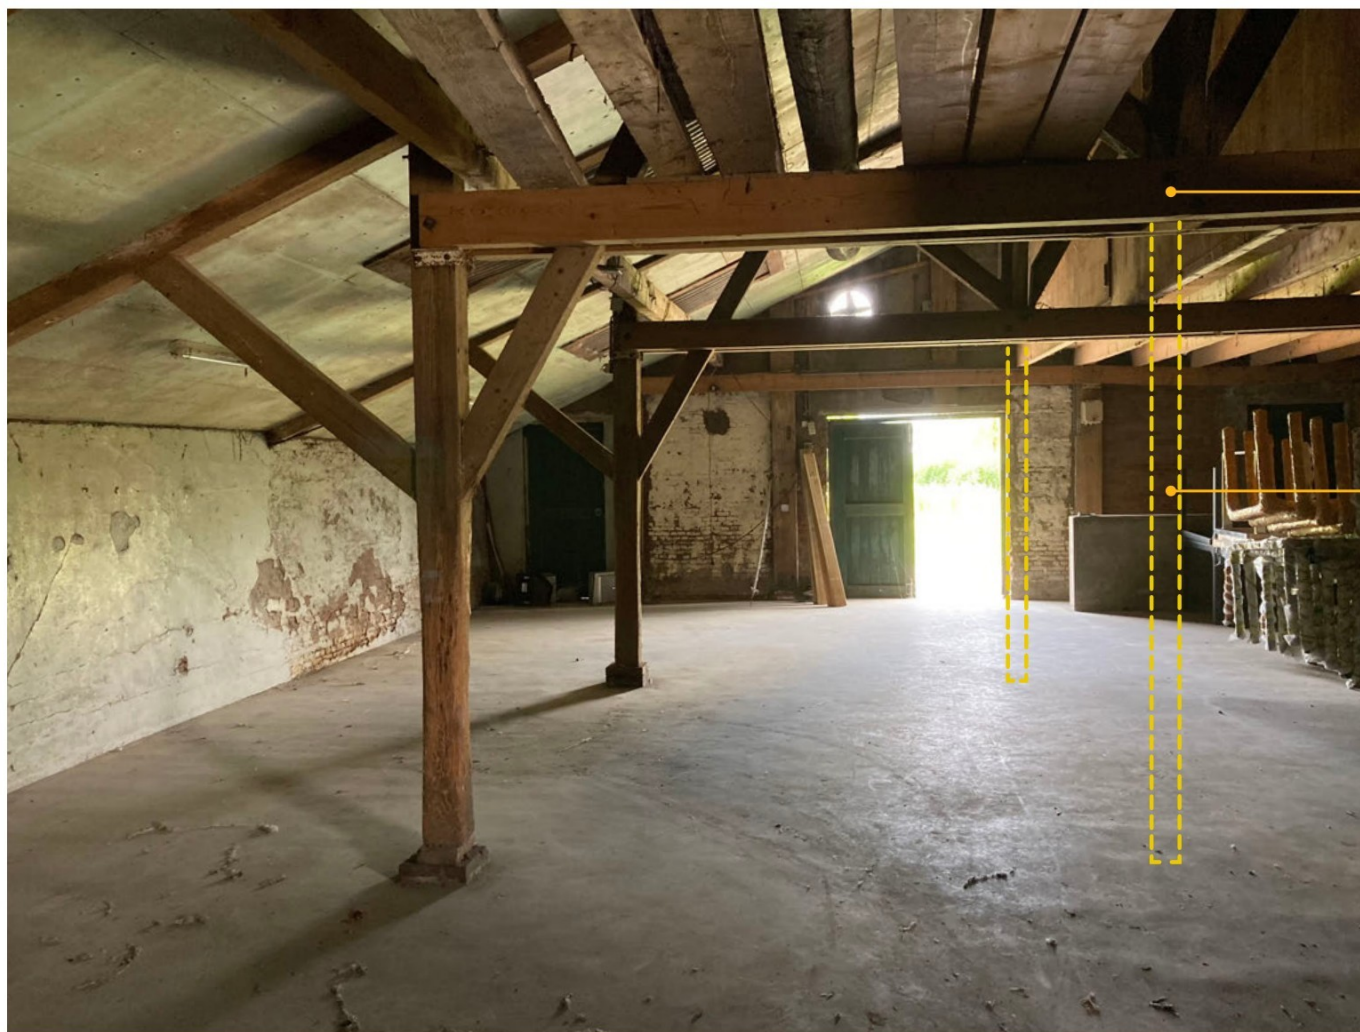
draagbalk, secundair  
aangebracht

standvink ingekort

*Constructie turfloods (linker travee)*

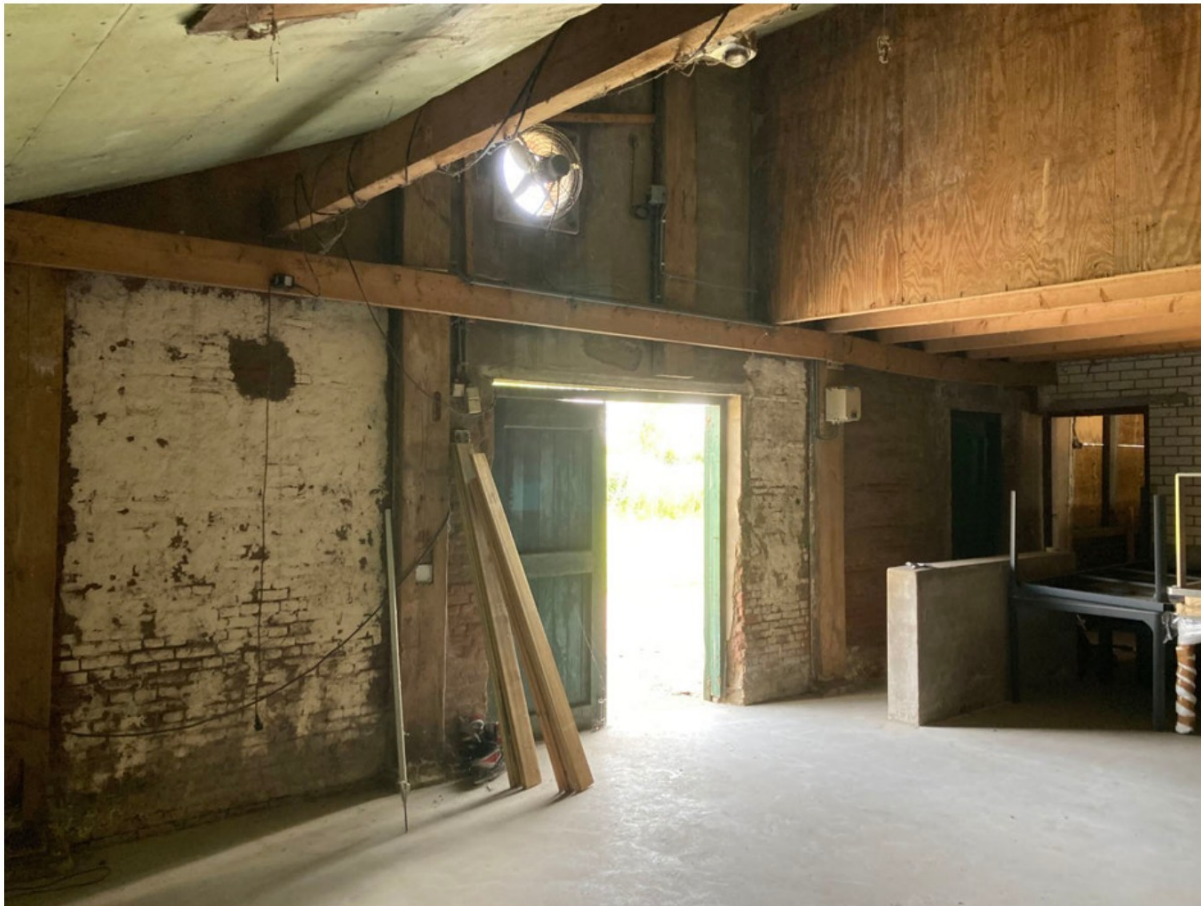
*Turfloods (linker travee), verdieping secundair ingebracht*

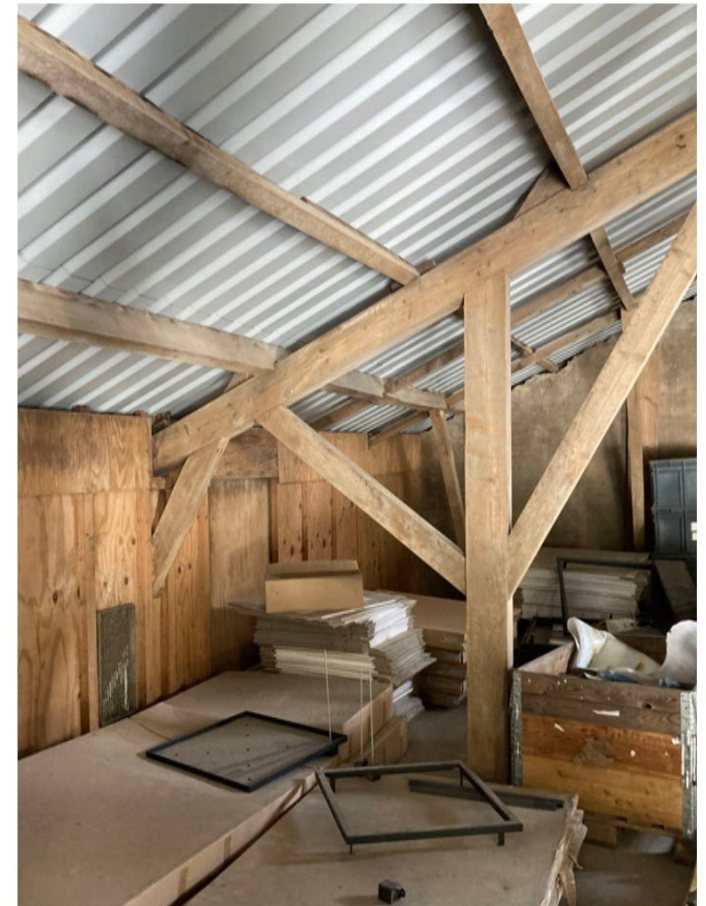
*Constructie turfloods (linker travee), boven de (se-cundaire) verdiepingsvloer*

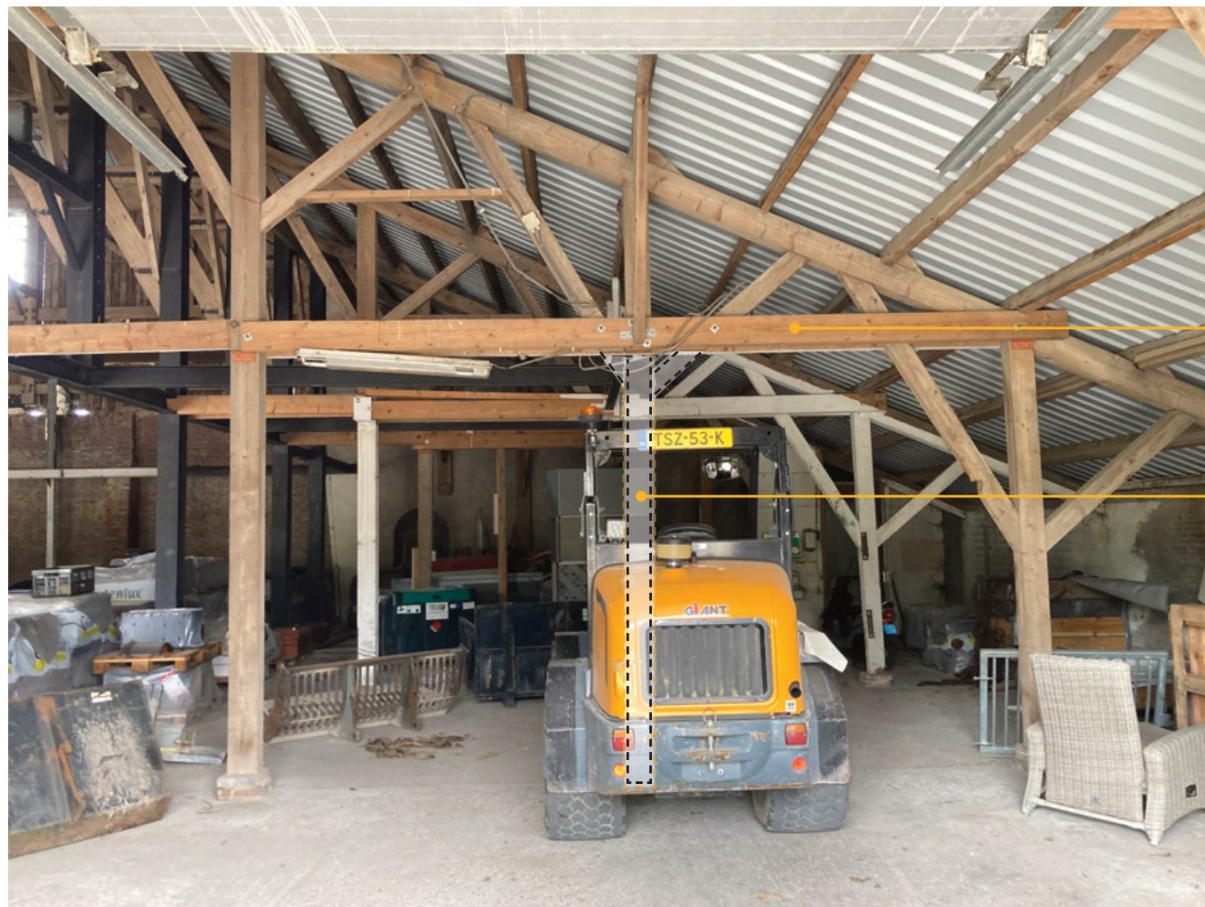
draagbalk, secundair  
aangebracht

standvink ingekort

*Constructie turfloods (rechter travee)*

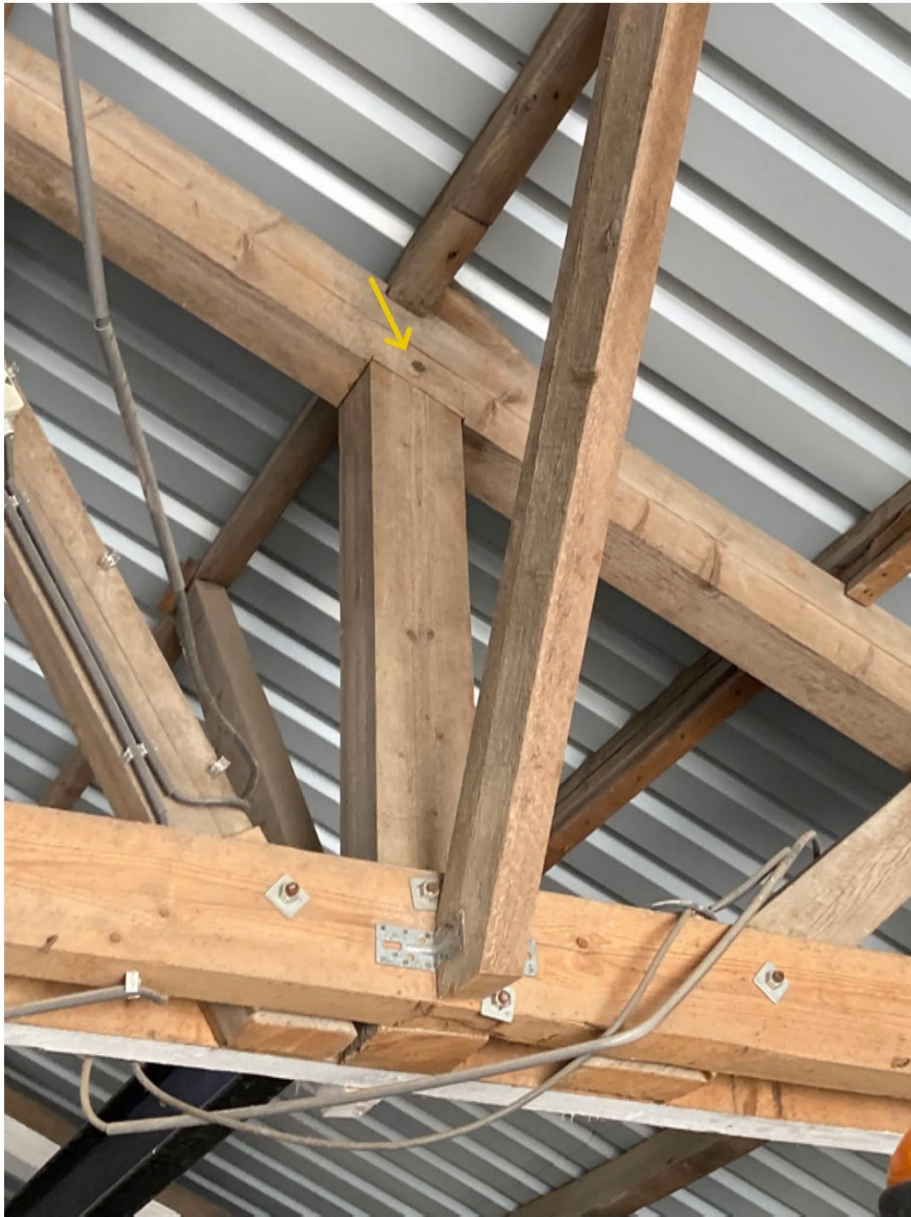
*Detail toognagel van pen-en-gatverbinding*

*Originele pen-en-gatverbinding met toognagel (aangepijld) en latere verbindingen met bouten en hoekijzers*

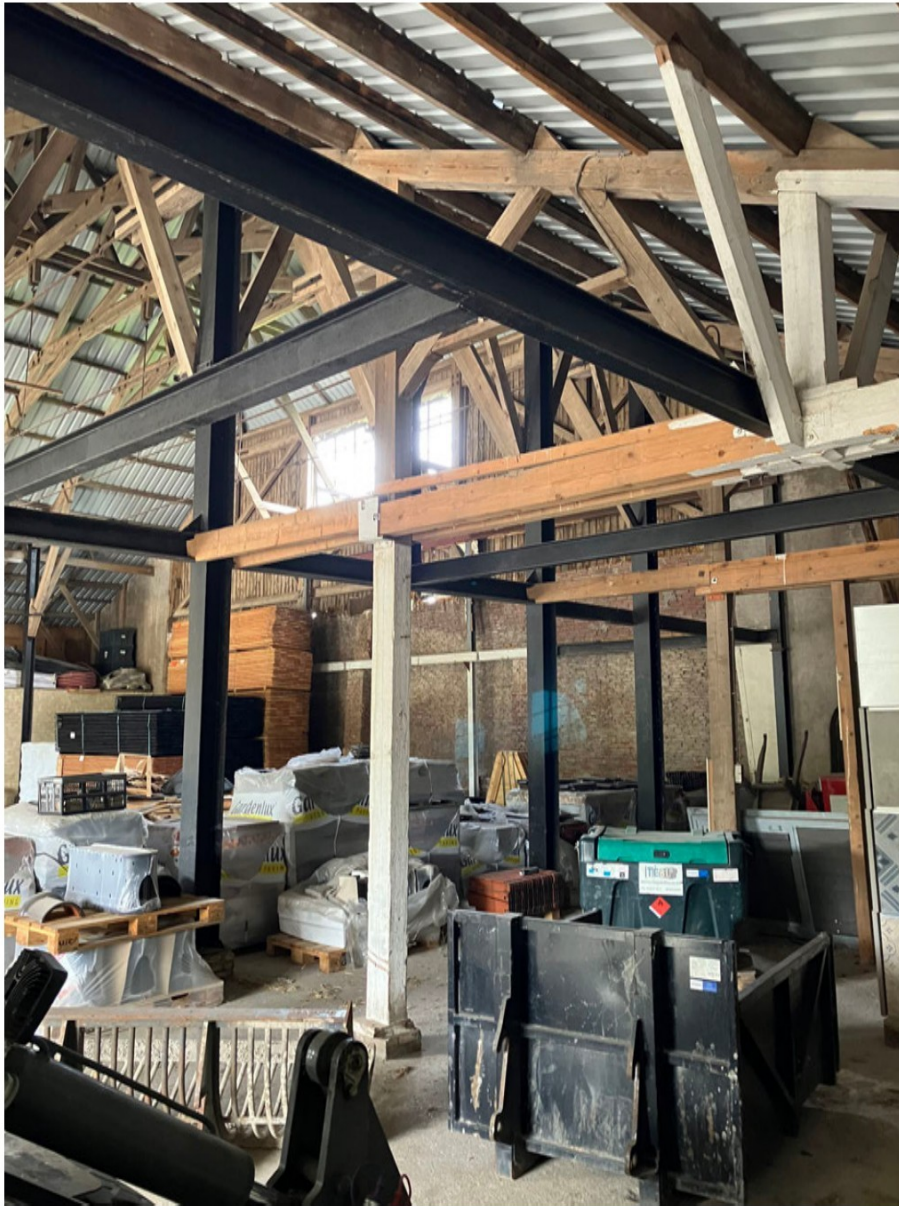
*Hulpconstructie t.b.v. de roldeur in de voorgevel*

*Diverse secundaire hulpconstructies in staal en hout, deels om ingekorte standvinken op te vangen, waarschijnlijk ook deels als draagconstructie voor een inmiddels verdwenen verdiepingsvloer*

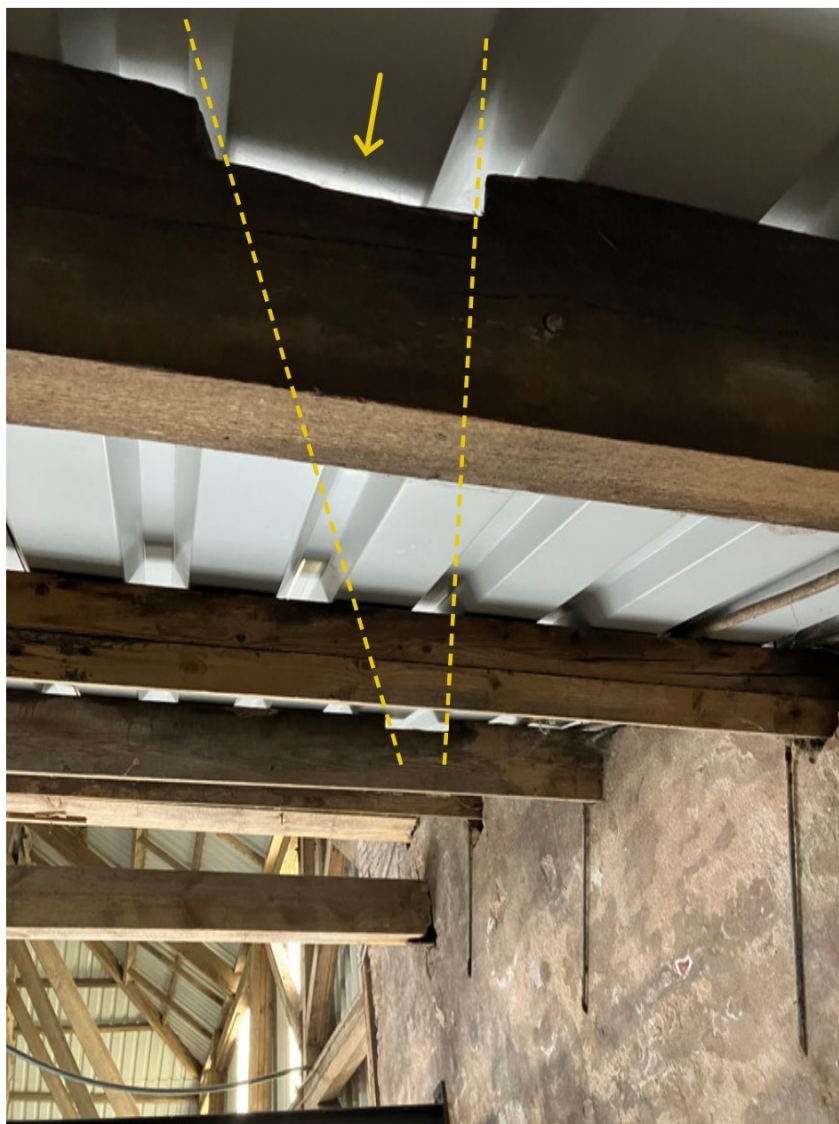
*Bouwspoor van een verwijderd windverband (inkepingen in een schuine lijn over de originele sporen)*

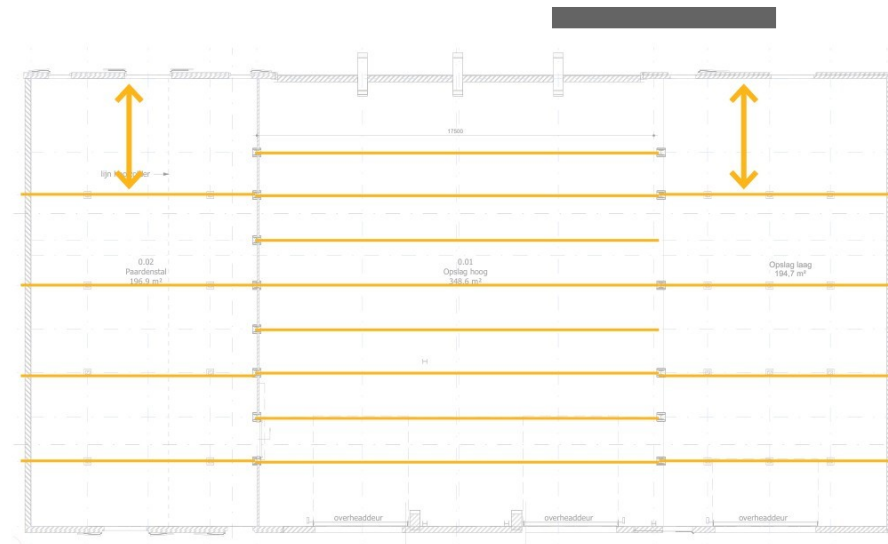
*Grotere overspanning bij voor- en achtergevel*

Deze verstevigingen zijn vermoedelijk aangebracht omdat de overspanning op die plek groter is dan elders.

Het gebruikte hout vertoont sporen van hergebruik (inkepingen en spijkergaten). Het lijkt erop dat deze hulpconstructies later zijn aangebracht, mogelijk toen bleek dat deze overspanning toch een maatje te groot was.

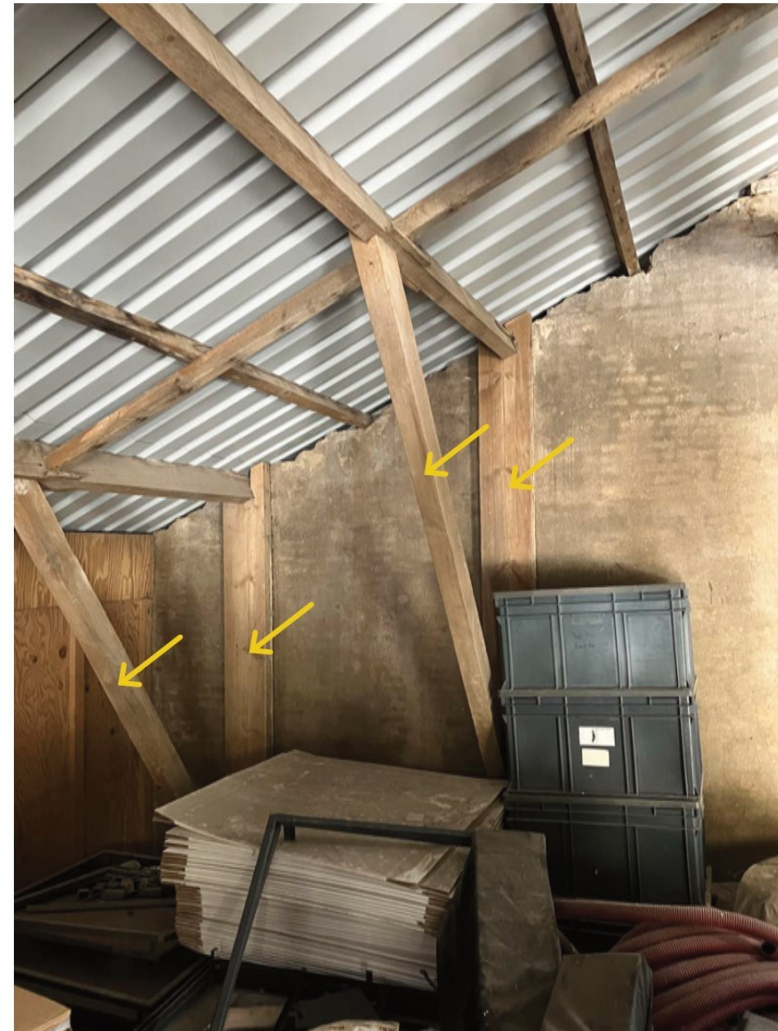
In het laatste vak van bij de achtergevel is de overspanning wat groter dan in de andere vakken. In de linker zijtravee is te zien dat daar de nodige hulpconstructies aangebracht om het doorbuigen van de constructie tegen te gaan.

*Hulpconstructie linker travee*

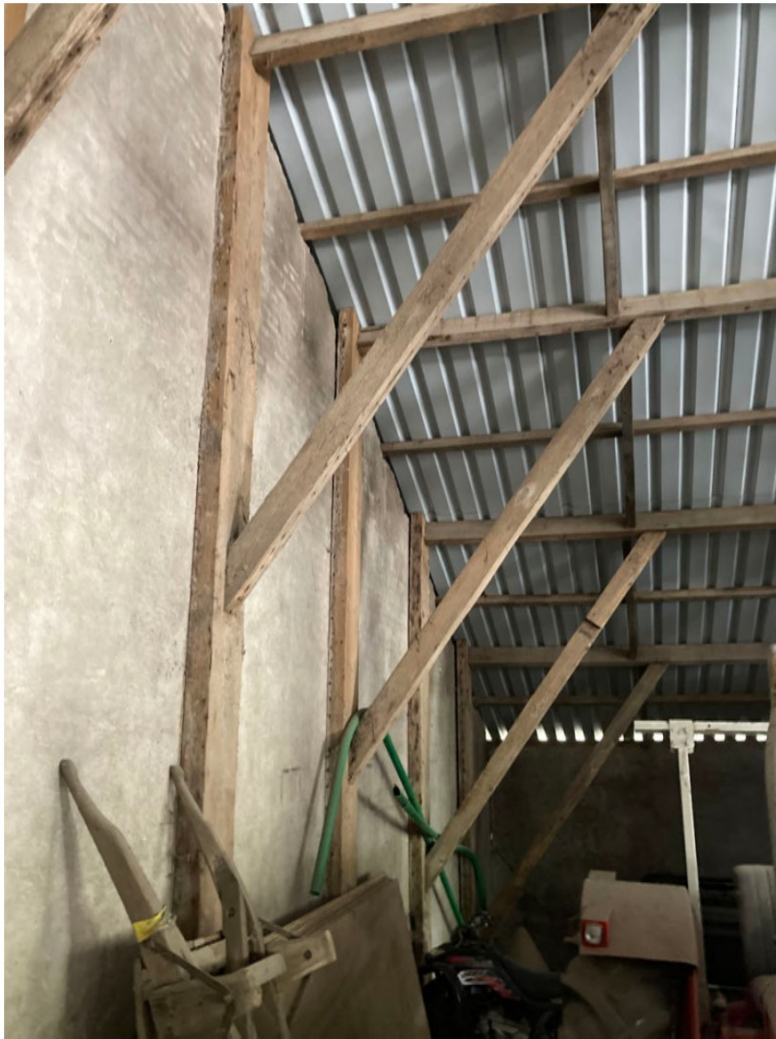
*Hulpconstructie rechter travee*

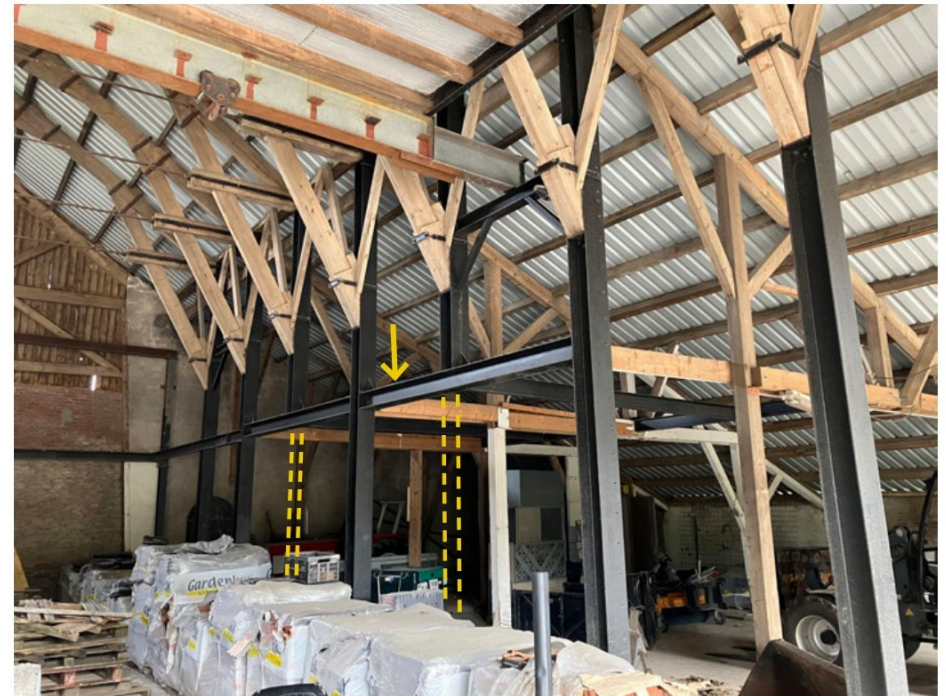
Eén van de aanpassingen die ingrijpt in de originele structuur is het inkorten van enkele stalen kolommen aan de rechterzijde. Vermoedelijk is dat gedaan ten behoeve van een vrijere doorgang tussen de middentravee en de rechter zijtravee. De ingekorte kolommen worden opgevangen door een (jongere) stalen ligger (HE-180-A).

*Kolommen ingekort en ondersteund door (jongere) stalen ligger*

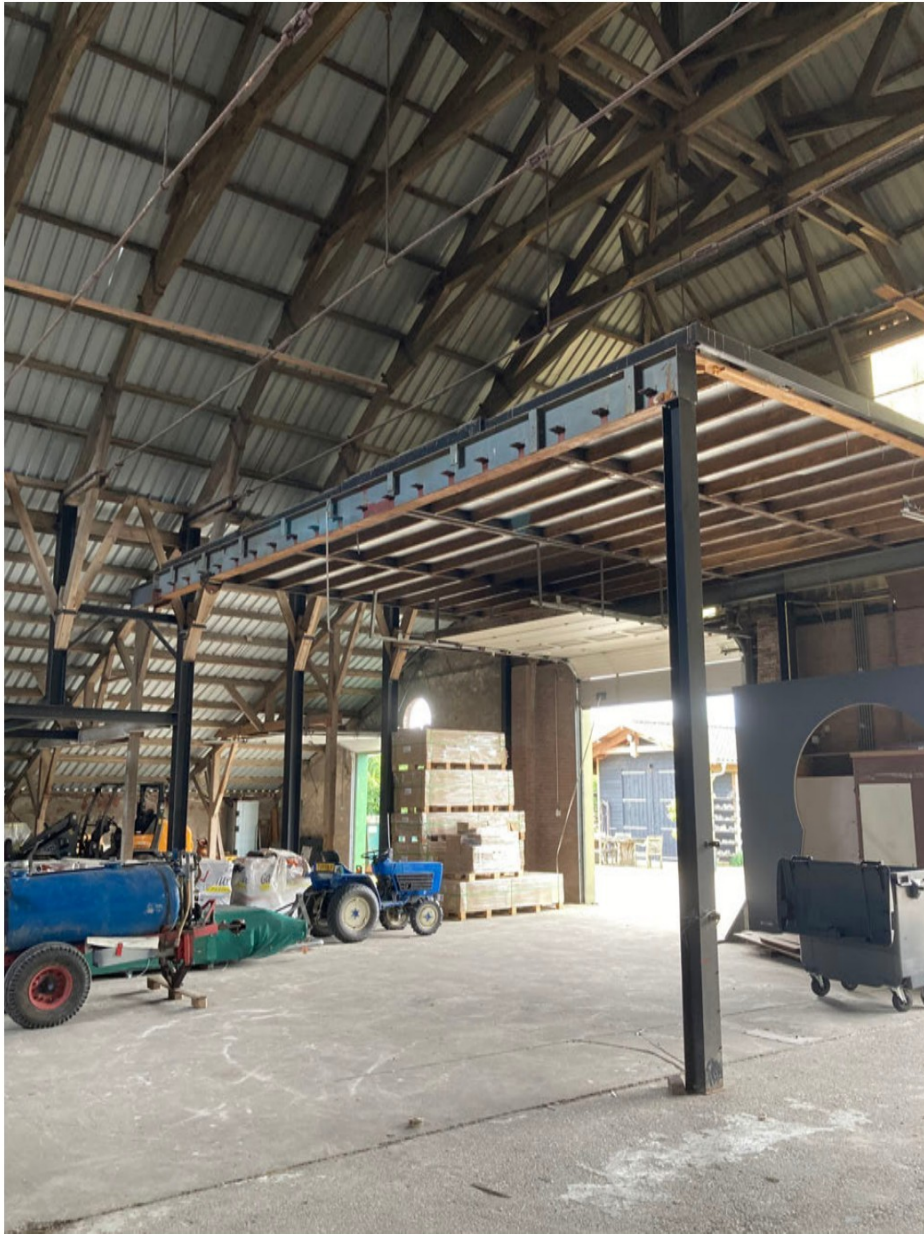
*Staalconstructie bij voorgevel t.b.v. tussenvloer*

Tegen de voorgevel is een latere stalen constructie aangebracht. Deze is gebouwd als constructie voor een verdiepingvloertje voor opslag. Daarnaast zijn de grote roldeuren in de voorgevel eraan bevestigd. Een van de liggers heeft dienst gedaan als kraanbaantje.

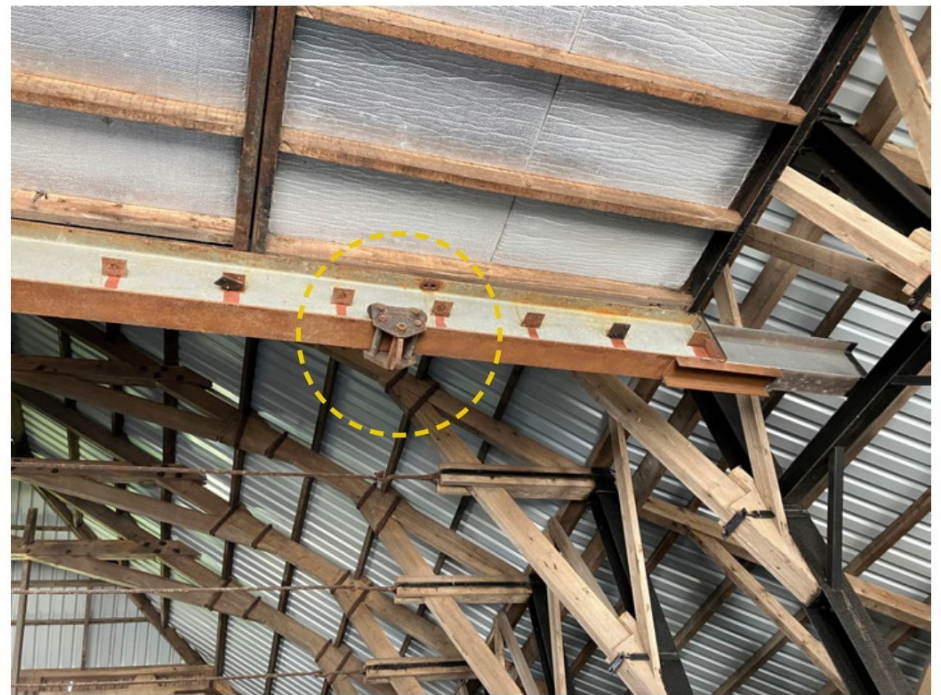
*Kraanbaantje*

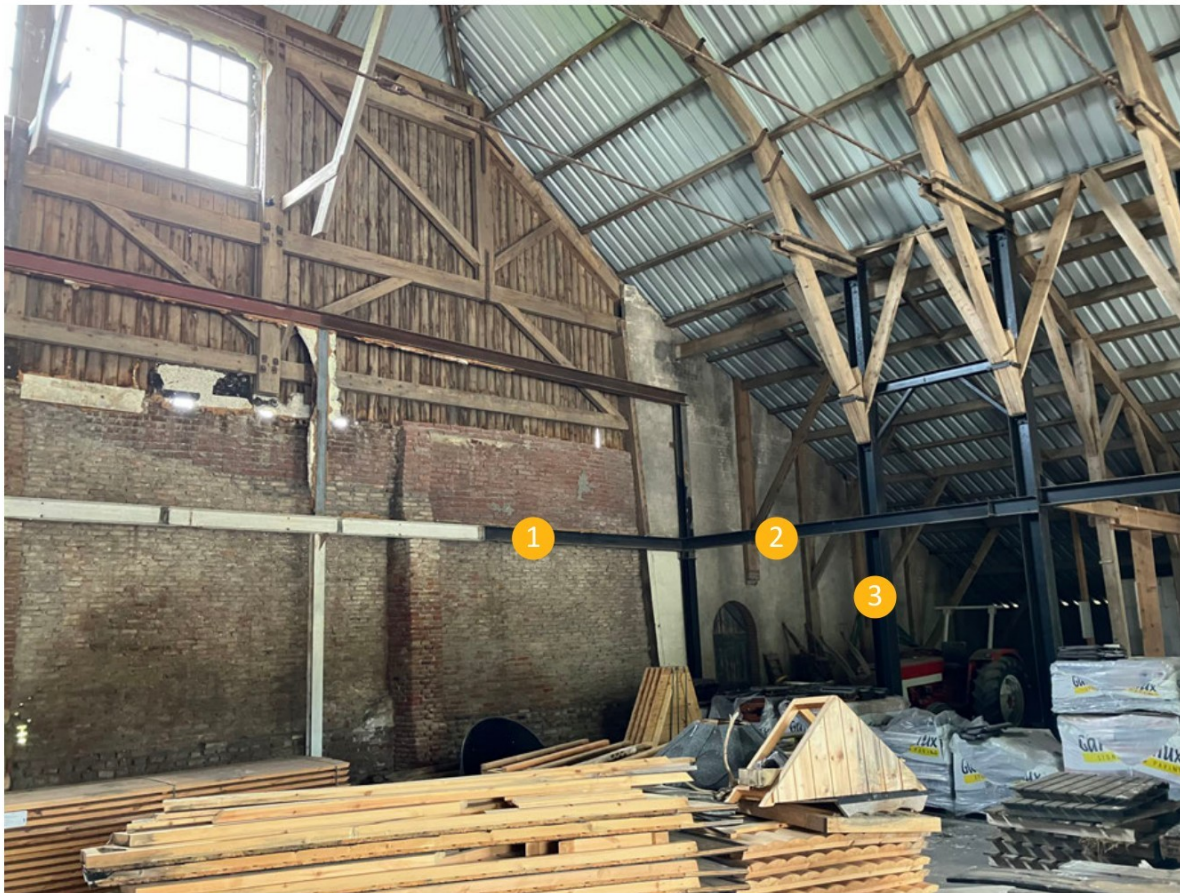
Tegen de achtergevel is een stalen hulpconstructie aanwezig (1). Deze is middels een stalen ligger (2) verbonden met de originele kolommenstructuur van de overkapping (3). De gebruikte staalprofielen (1 en 2) zijn 'recent'.

Deze hulpconstructie is secundair aangebracht, waarschijnlijk ter versteviging van de achtergevel.

*Stalen hulpconstructie tegen achtergevel, verbonden aan de originele kolommenstructuur*

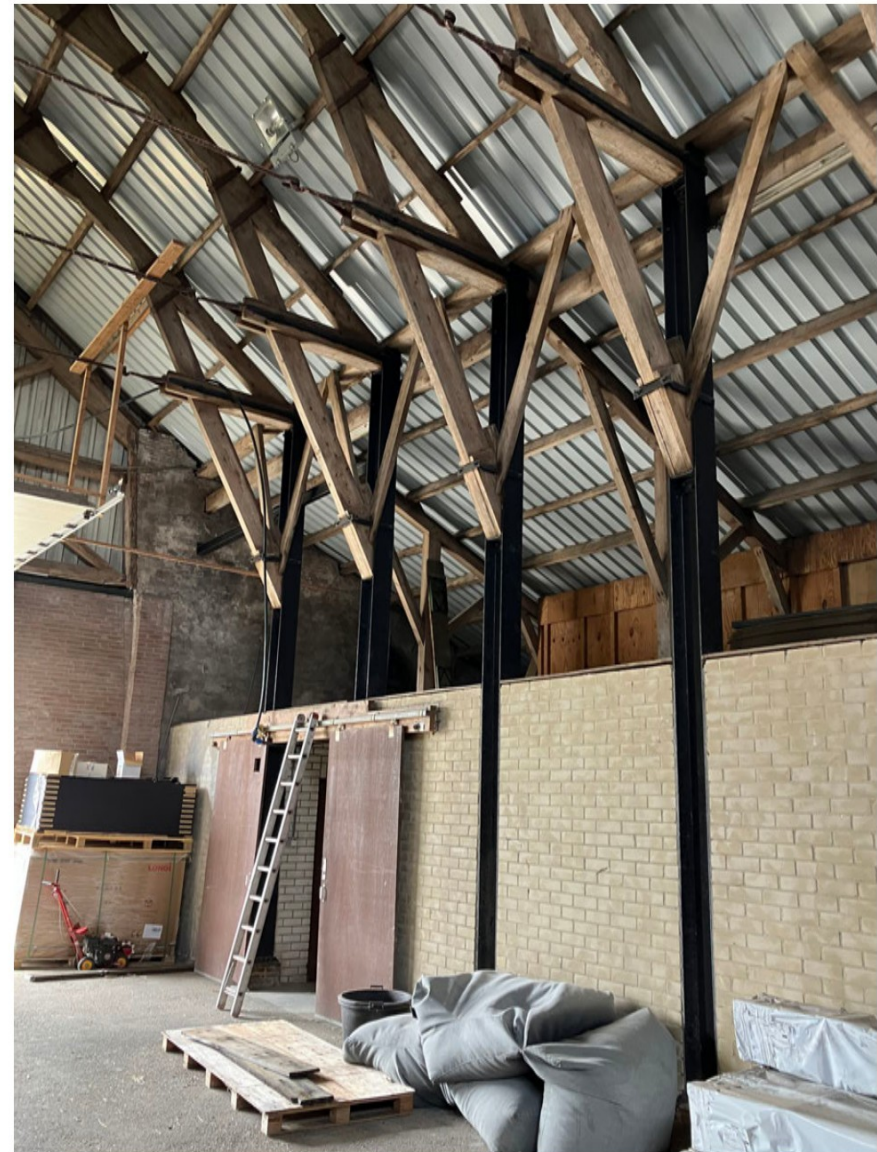
*Scheidingswand met daarboven de hooizolder*

Daarboven is de voormalige hooizolder, aangebracht een houten tussenvloertje en een houten scheidingswand.

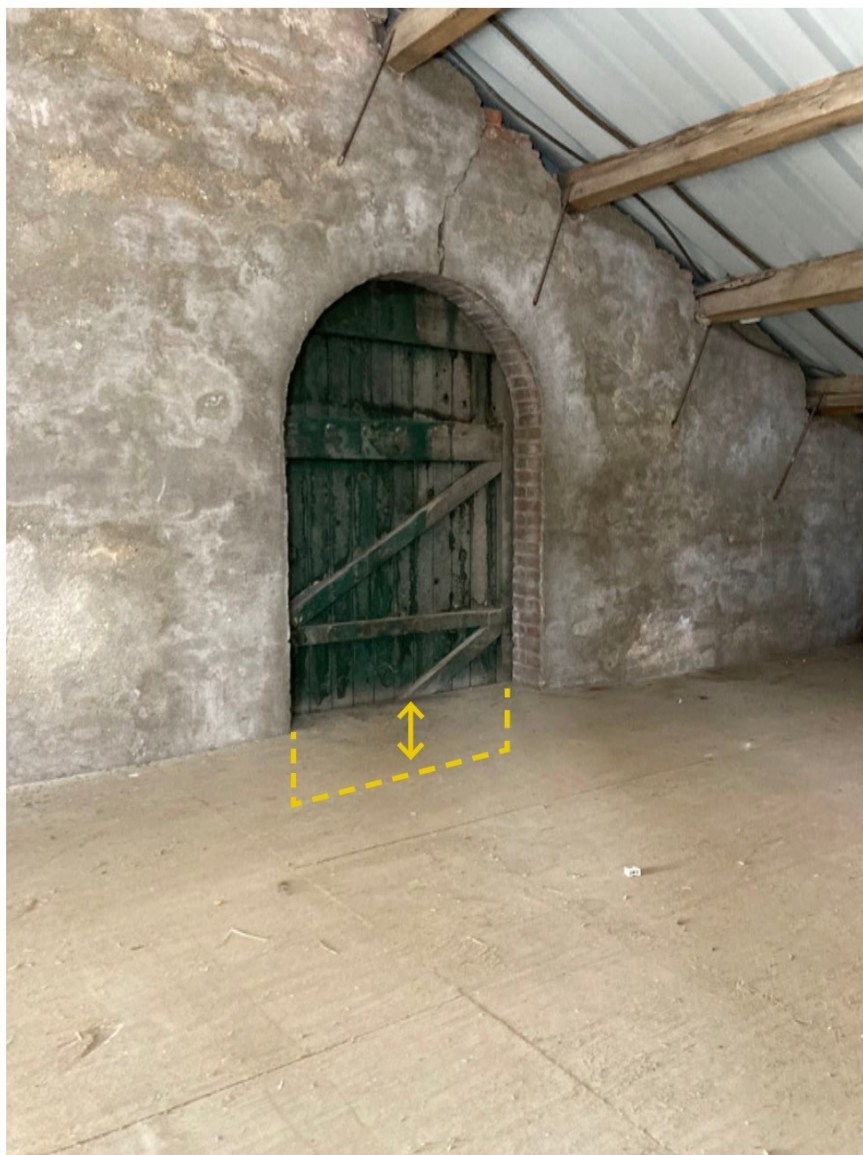
Het niveau van het luik in de voorgevel sluit niet aan op het niveau van de tussenvloer van de hooizolder. De tussenvloer ligt iets hoger.

*De tussenvloer van de hooizolder ligt iets hoger dan het boven-deurtje in de voorgevel*

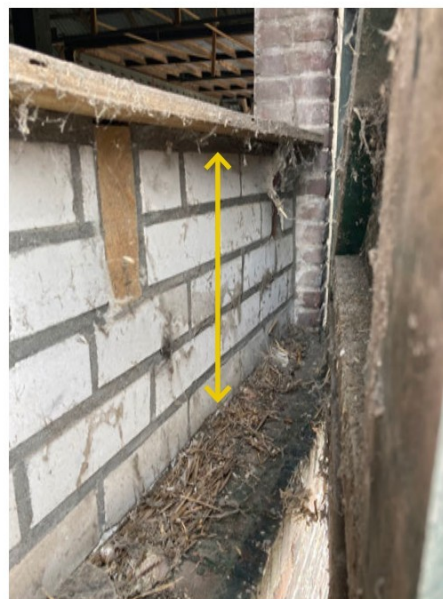
*Niveauverschil van buiten gezien*

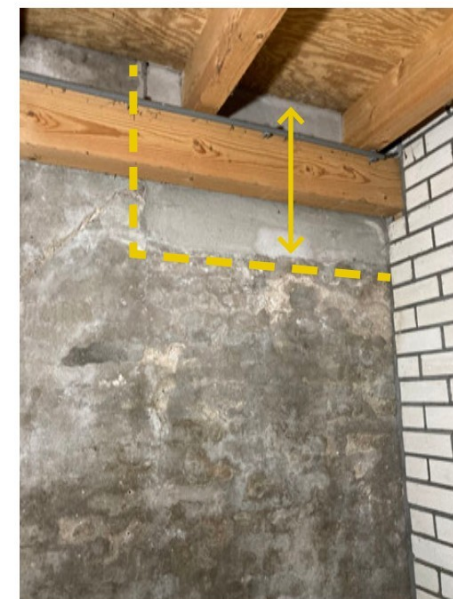
*Niveauverschil van binnen gezien*

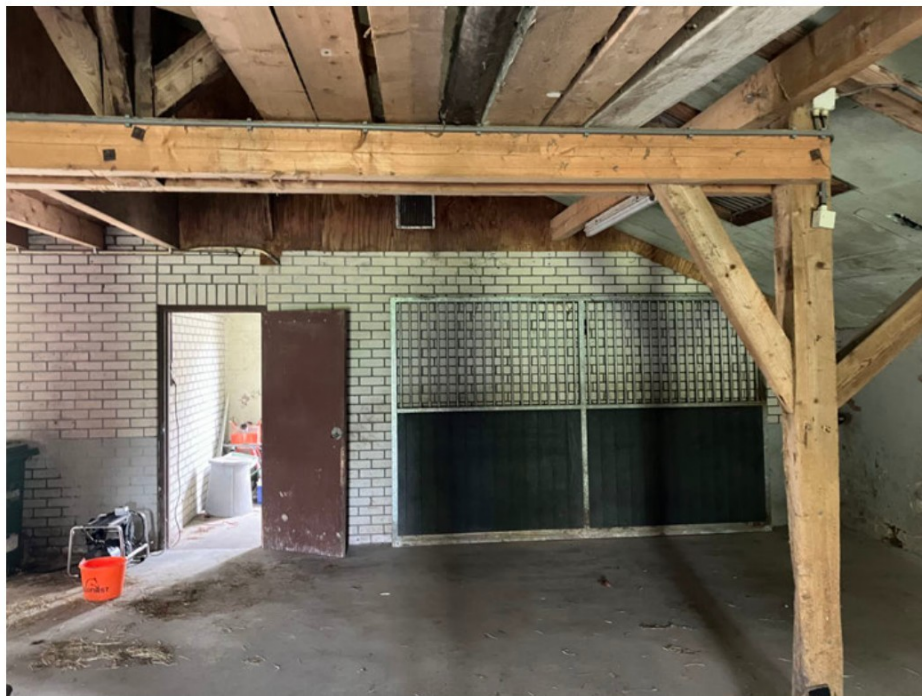
Een klein deel van de linkertravee is aan de zijde van de voorgevel afgescheiden door een steens muur van kalkzandsteen. Daarin zijn 2 bergingen gemaakt, onderling gescheiden door een muur van kalkzandsteen. Beide bergingen hebben een loopdeur naar de grote ruimte, die dienst heeft gedaan als paardenstal.

*Scheidingswand tussen paardenstal en bergingen*

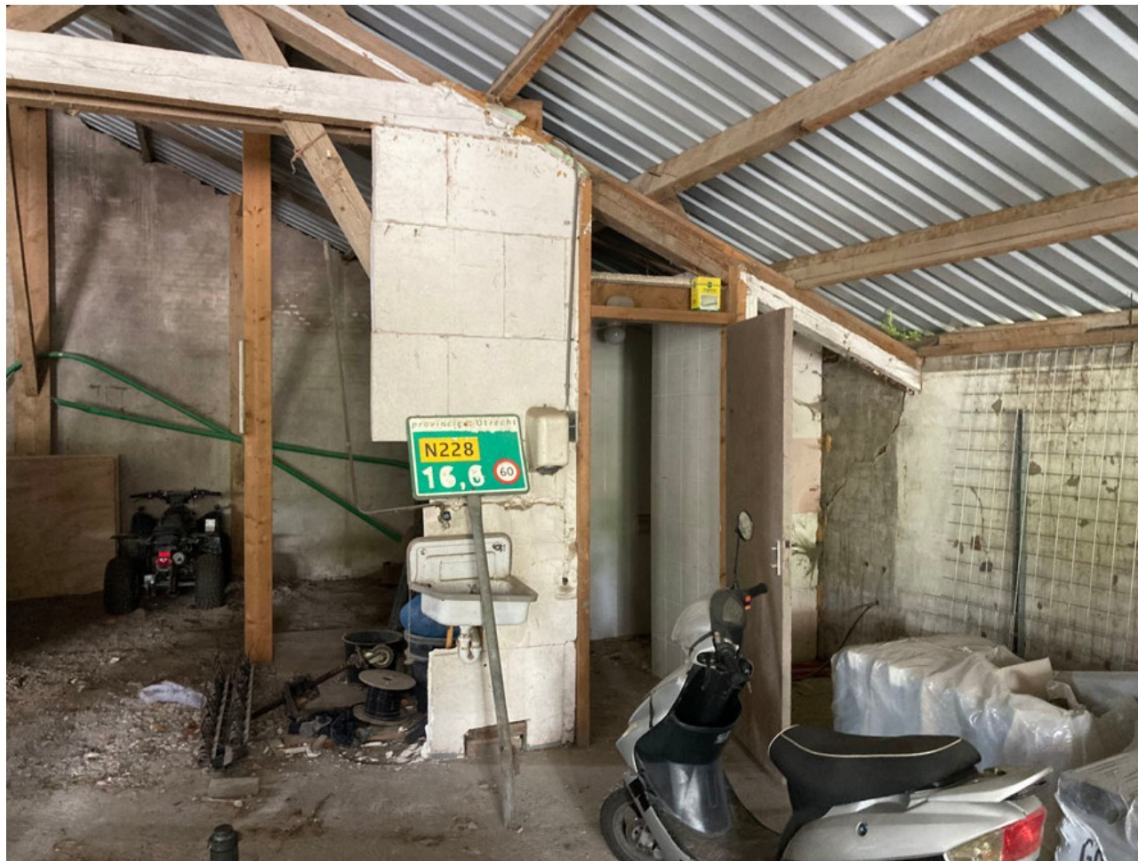
In de achterzijde van de rechter travee bevinden zich de restanten van een 'recente' toiletruimte.

*Interieur rechter travee, restanten recente toiletruimte*
