Historisch Vooronderzoek Conventionele Explosieven

Roerdelta fase 2 Roermond

IDDS Explosieven B.V.

Datum	: 25 januari 2019
Kenmerk	: 18080788
Auteur	: Mw. L.M. Vrielink MA : Dhr. B. van Wiggen MA
Status	: Definitief
Versie	: 2.0

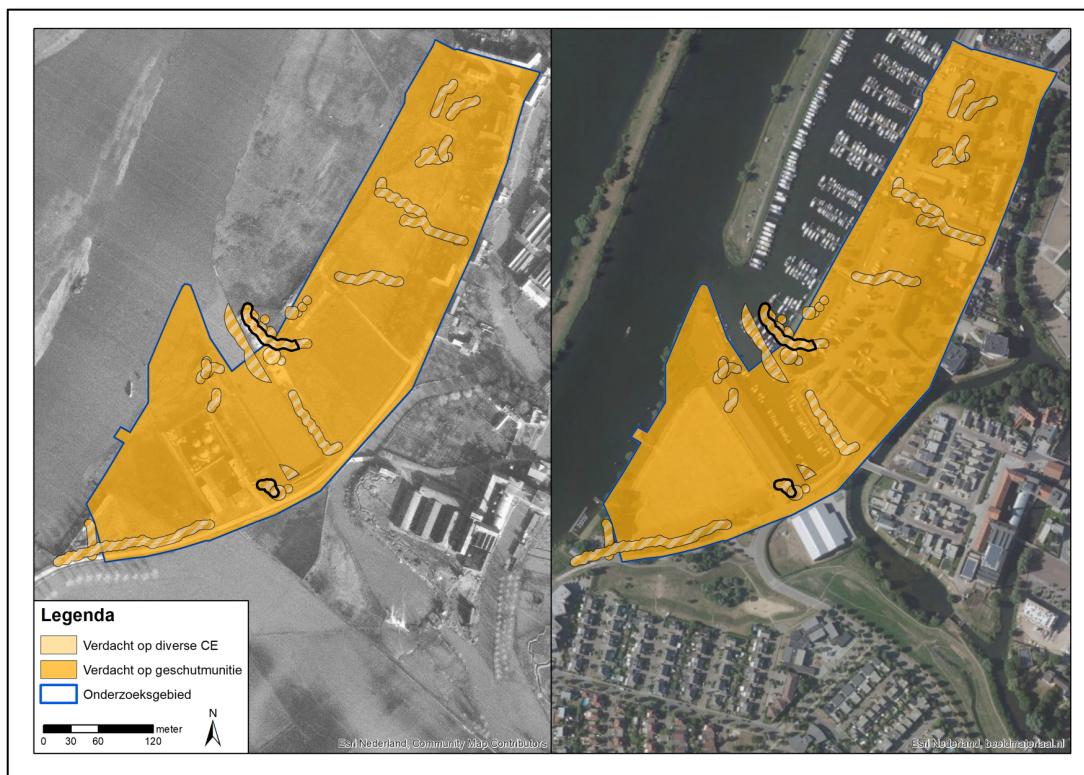
Afbeelding 13: naoorlogse ontwikkelingen in en om de verdachte gebieden.

Verder is op onderstaande vergelijking tussen de recente luchtfoto en de geraadpleegde luchtfoto van 22 februari 1945 te zien dat er naoorlogse ontwikkelingen hebben plaatsgevonden in de verdachte gebieden. Er is onder andere bestrating aangebracht en er zijn gebouwen gebouwd. Aannemelijk is dat in combinatie met de aanleg van wegen en de gebouwen ook kabels en leidingen in de bodem zijn aangebracht. Dit is niet zichtbaar op luchtfoto's.

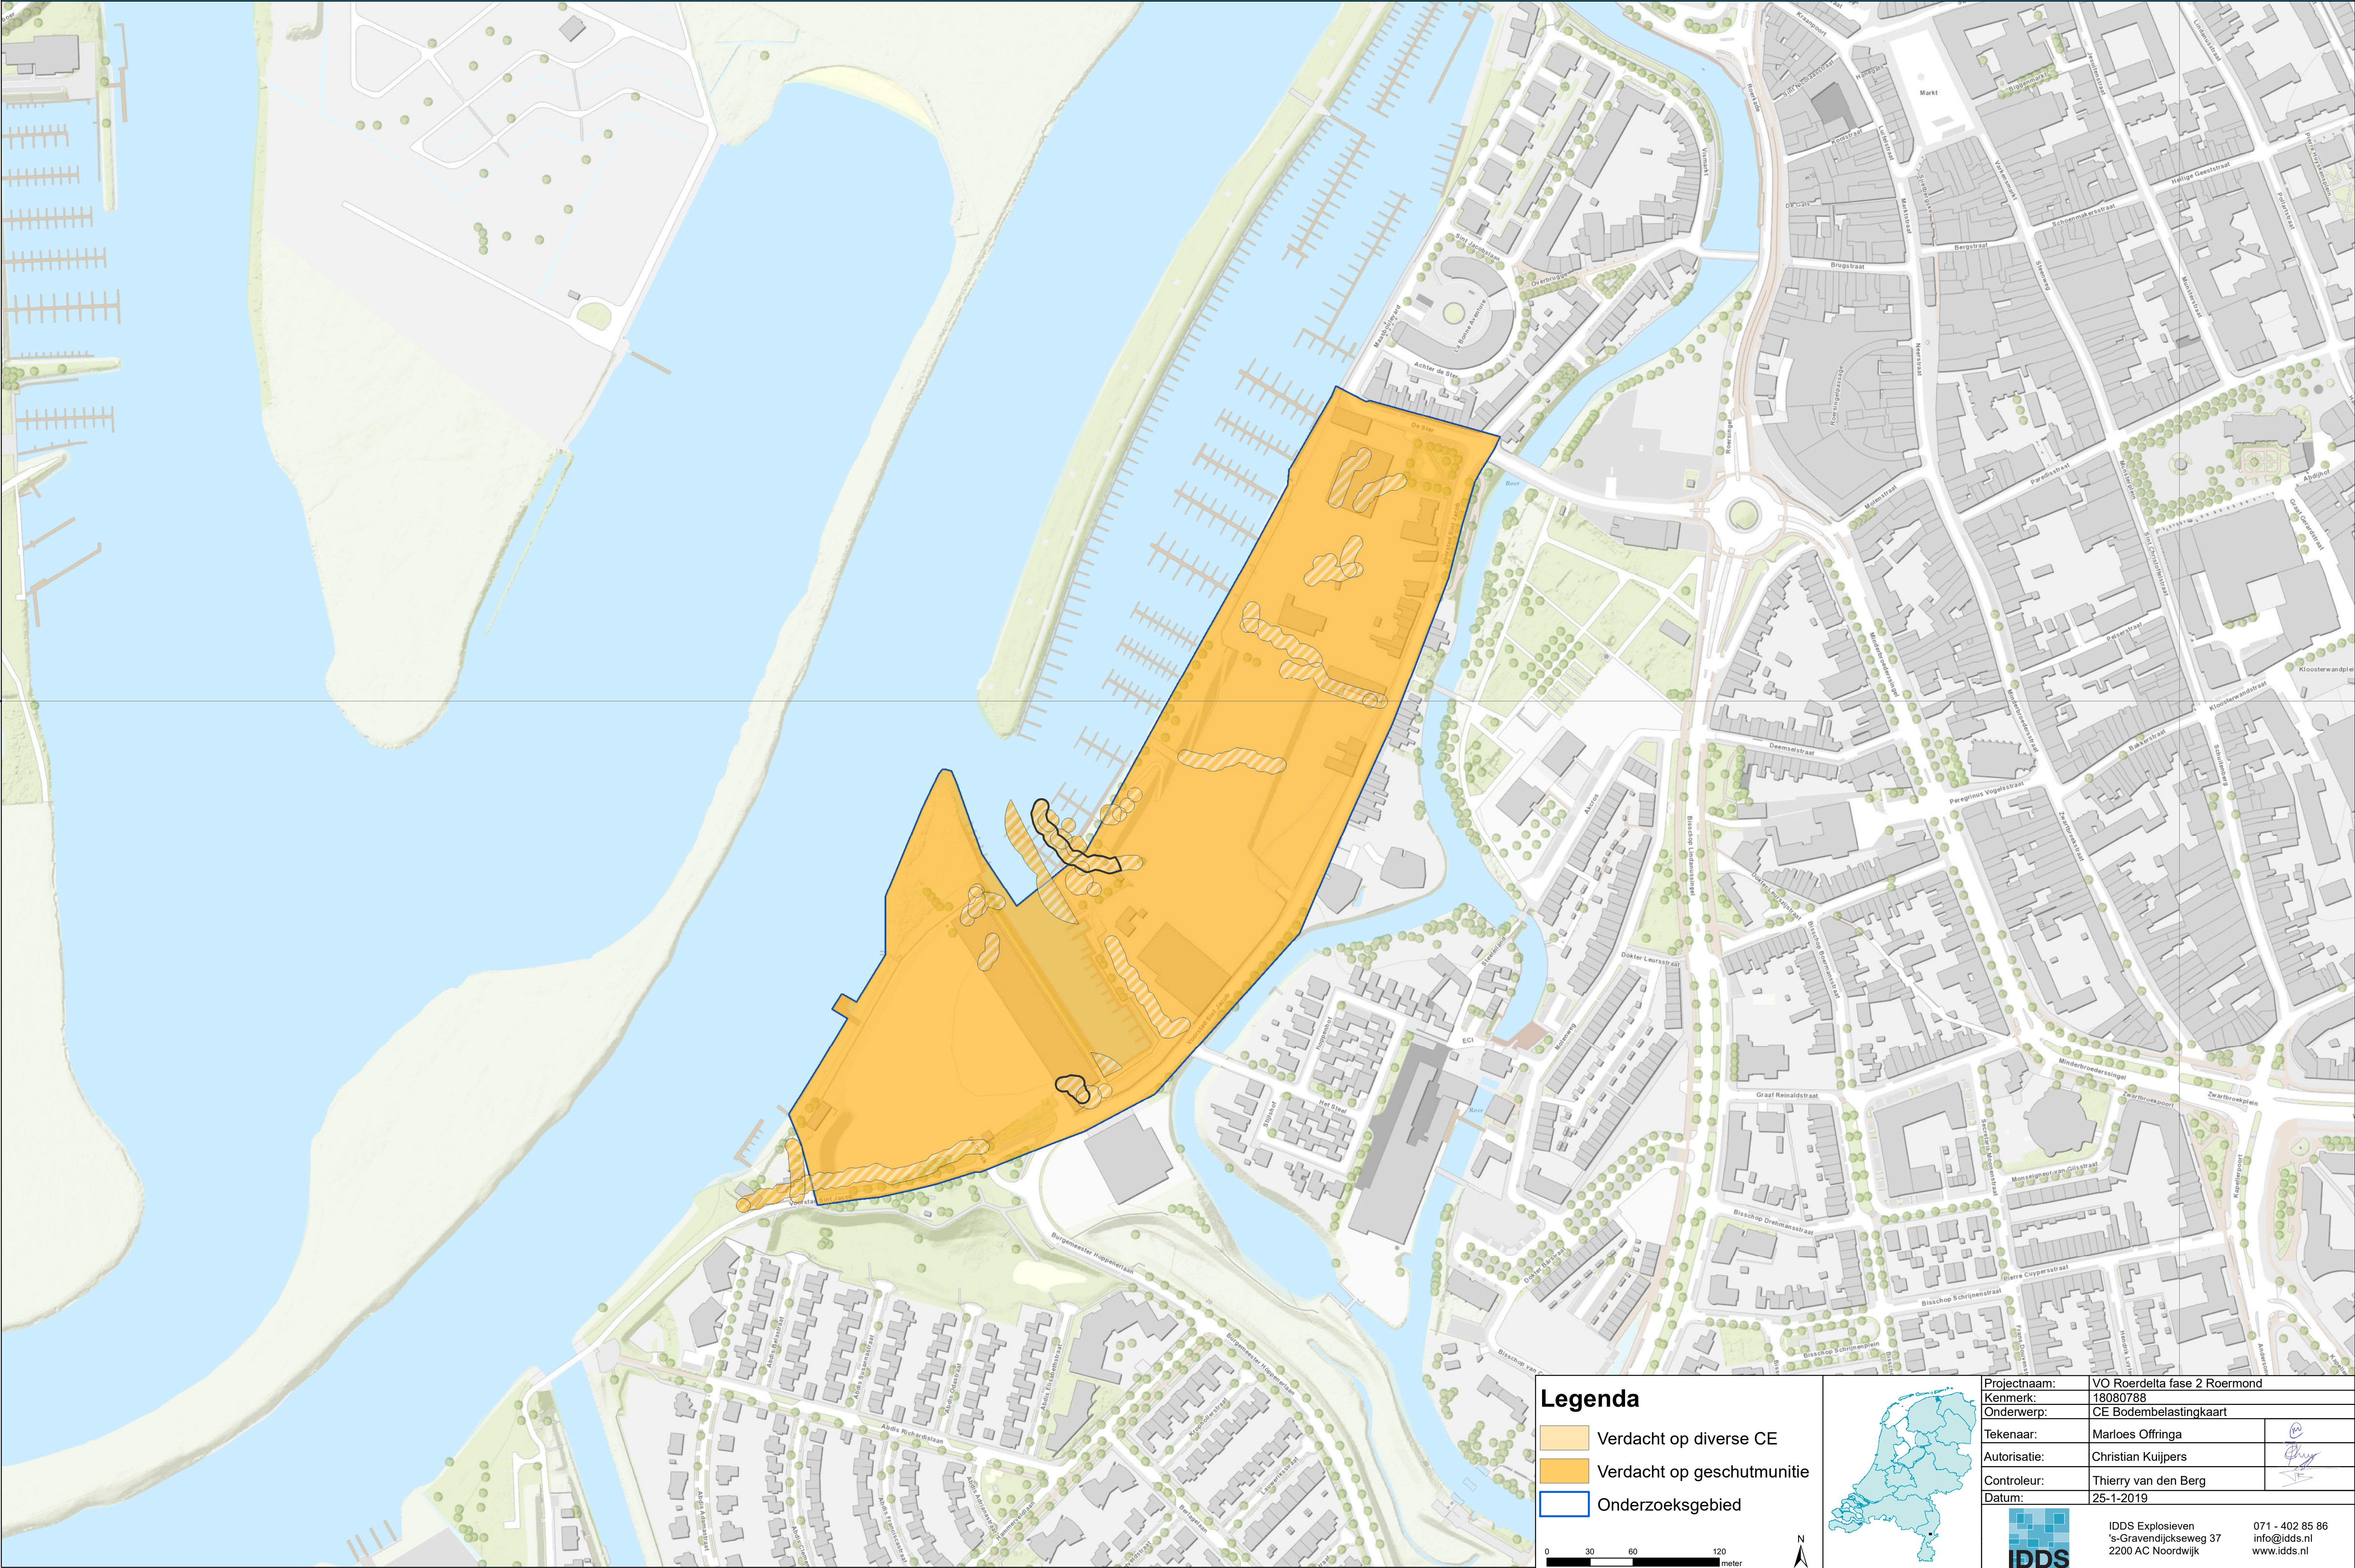
CE Bodembelastingkaart - VO Roerdelta fase 2 Roermond

BIJLAGE 5 A1 CE-BODEMBELASTINGKAART
(Losbladig)
