**ACTUALISATIE BODEMONDERZOEK  
VERLENGDE SLOTLAAN 69-71 TE ZEIST**

**PROJECT 23132**

*Titel* Actualisatie bodemonderzoek  
Verlengde Slotlaan 69-71 te Zeist

*Datum rapport* 6 augustus 2024

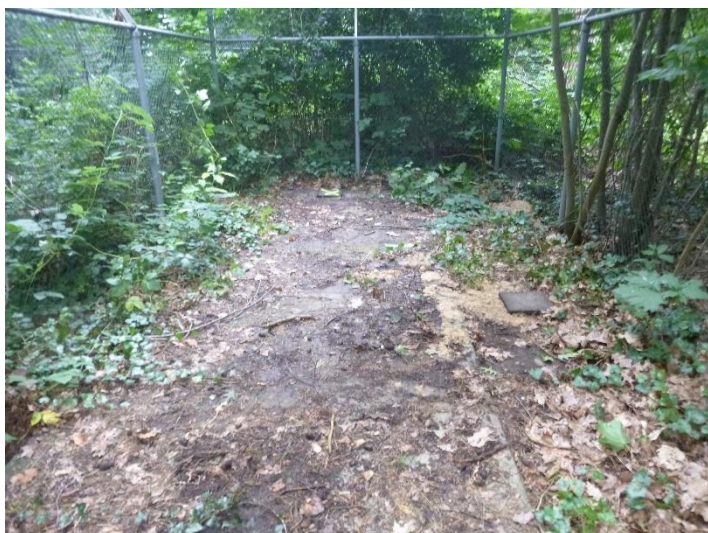
*Figuur 1: voormalige locatie bovengrondse tank juli 2024*

De huurder uit 2015 heeft aangegeven dat een bovengrondse dieseltank (3.000 liter volume) op de locatie aanwezig is die dienst doet als noodaggregaat. Deze tank is geplaatst voor de millenniumwisseling. Op 3 oktober 2016 is de tank gereinigd ten behoeve van een keuring. Tijdens de keuring is de tank afgekeurd. Vervolgens is op 3 april 2017 deze tank verwijderd. Er is toentertijd geen bodemonderzoek uitgevoerd. Zintuiglijk is geen olieverontreiniging waargenomen door het tanksaneringsbedrijf. Het Rijksvastgoedbedrijf geeft aan dat vervolgens in 2017 een nieuwe bovengrondse dieseltank geplaatst is. De tank is tijdens het veldwerk niet meer aanwezig. Bij de

ODRU zijn hier geen verdere gegevens van bekend. Een betonplaat waar de tank op stond is nog wel aanwezig.

Bij de voormalige bovengrondse dieseltank is geen zintuiglijke waarneming (geur en/of oliewaterreactie) gedaan die kan duiden op een bodemverontreiniging met olie.

In de zintuiglijk schone grond is geen olie aangetoond.

In het grondwater is geen verhoging gemeten aan olie en/of vluchtige aromaten. Voor de overige parameters wordt de signaleringsparameter niet overschreden.
