**VERKENNEND BODEMONDERZOEK  
volgens NEN 5740  
en ASBESTONDERZOEK  
volgens NEN 5897**

***Raadhuisstraat 4, 7-9 en 9a  
Lichtenvoorde***

Datum: 25 maart 2025

Rapportnummer: K2520029

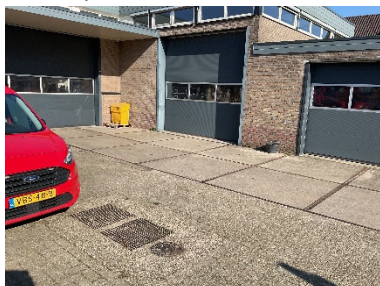
foto 1, locatie A

Tijdens de locatie-inspectie is gebleken dat op locatie A een (voormalige) wasplaats en olie-vetafscheider aanwezig is (zie foto 1 en 2). Verder is op locatie C een stukje puinverharding aanwezig.

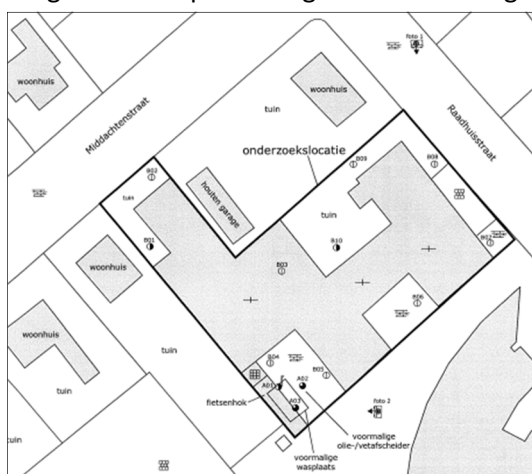
**Afbeelding 2.2:** Uitsnede rapportage 2005

- In 2004 is een interne notitie opgesteld over een calamiteit op Raadhuisstraat 7. Op 24 februari 2004 heeft ter plaatse van de fietsenstaling (achter het pand, zie afbeelding 2.2) een vrachtwagen

van tijdens het lossen bij TPG-post (Raadhuisstraat 7) problemen aan de laadklep gehad. Er was een flinke olie-lekkage opgetreden. De verontreinigde klinkers ca. 4 m<sup>2</sup> en een beetje zand zijn diezelfde dag verwijderd. Gezien de kleinschaligheid en de korte duur tussen de calamiteit en het verwijderen van de verontreiniging heeft geen eindbemonstering plaatsgevonden.

- In 2005 is door Econsultancy een verkennend bodemonderzoek uitgevoerd op Raadhuisstraat 7-9 (*rapportnummer 05022086, 27 mei 2005*). Het onderzoek is uitgevoerd in het kader van de voorgenomen aankoop van de locatie. Uit de historische gegevens van dit onderzoek blijkt dat Raadhuisstraat 7 bebouwd was met een postkantoor. Achter het pand was een voormalige wasplaats en olie-vetafscheider aanwezig. Ter plaatse van de voormalige wasplaats zijn geen verontreinigingen aangetroffen. Op het overig terrein is een licht verhoogd gehalte PAK (10 VROM) aangetoond. Op de volgende afbeelding is een uitsneden uit de rapportage weergegeven.
