**KARAKTERISTIEKE KAPPEN IN
GROENLO EN LICHTENVOORDE
QUICKSCAN INVENTARISATIE**

DEFINITIEF

Datum locatiebezoek en foto's: 13 januari 2023

GELDERS GENOOTSCHAP

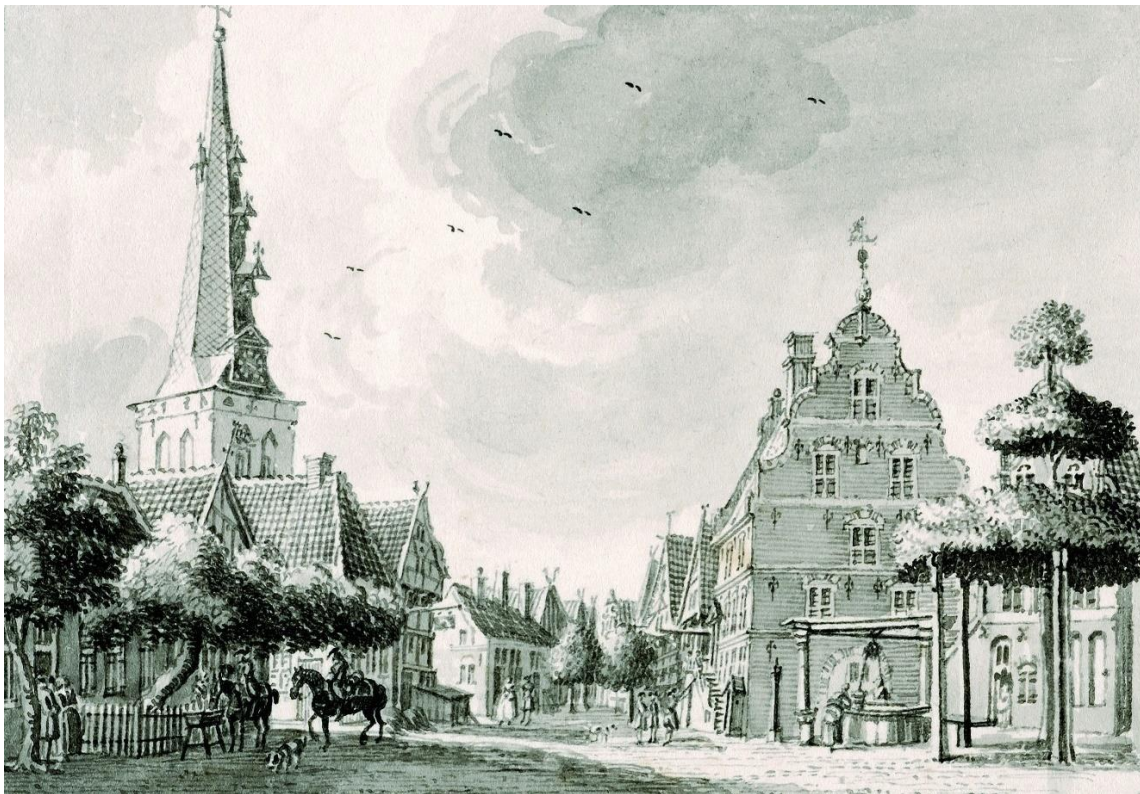
Figuur 8: De Markt in Groenlo in 1743 (Jean de Beyer). Hier is al goed de overgang te zien tussen de houten topgevels en de aanpassing tot een dakschild.

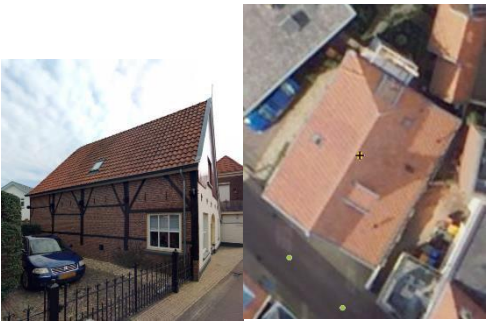
Zadeldak met achterschild, rode verbeterde holle pan, sporenkap	XVIII?	Gemeentelijk monument GL01	ja
<p>Bastionstraat 3</p>  	Zadeldak, rode muldenpan	1850 (BAG)	Gerenoveerd, mogelijk oude kern	ja

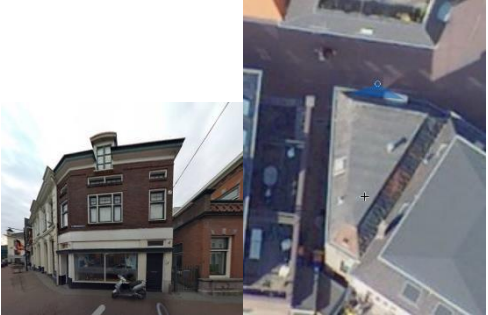
<p>Schilddak afgeplat, gesmoorde holle pannen (een dakvlak rood)</p>	<p>XIX</p>	<p>Trapeziumvormige plattegrond</p>	<p>Ja</p>
<p>Beltrumsestraat 3-5a t/m e</p>

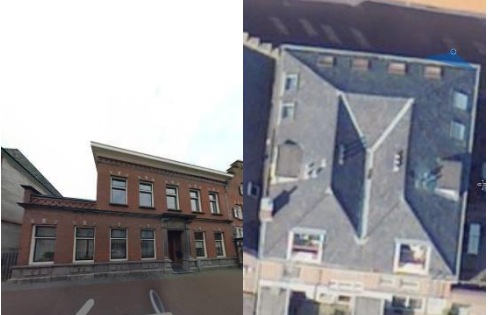
<p>Schilddak aaneengeschakeld met zakgoot, gesmoorde kruispannen</p>	<p>1888</p>	<p>Gemeentelijk monument GL02, onderdeel van gelijktijdige ontwikkeling van nummer 3 t/m 11 uit 1888</p>	<p>Ja</p>
<p>Beltrumsestraat 7</p>

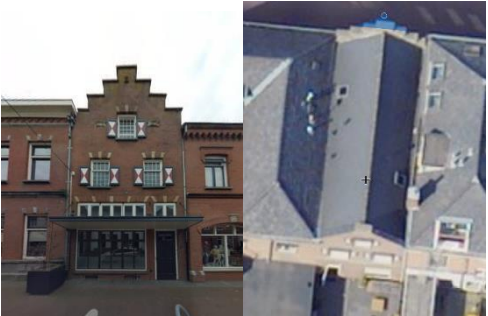
<p>Zadeldak, grijze betonpan</p>	<p>1888</p>	<p>onderdeel van gelijktijdige ontwikkeling van nummer 3 t/m 11 uit 1888</p>	<p>Ja</p>

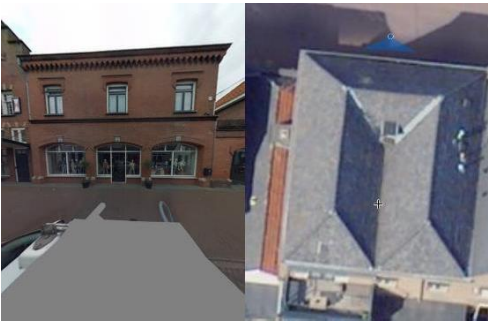
<p>Schilddak aaneengeschakeld met zakgoot, gesmoorde kruispan</p>	<p>1888</p>	<p>onderdeel van gelijktijdige ontwikkeling van nummer 3 t/m 11 uit 1888</p>	<p>Ja</p>
<p>Beltrumsestraat 13 (Koningssteeg 5)</p>

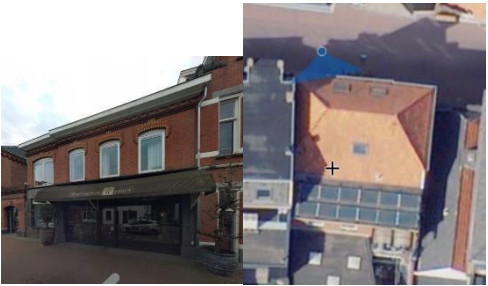
<p>Schilddak, dwars, rode muldenpan</p>	<p>XIXd</p>		<p>Ja</p>
<p>Beltrumsestraat 15</p>

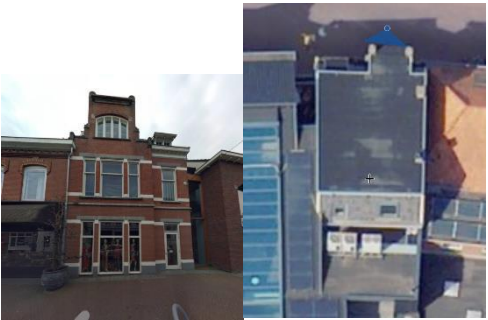
<p>Platdak met voor- en achterschild, gesmoorde kruispan</p>	<p>1916</p>	<p>Gemeentelijk monument GL04. Bouw aanbesteed 30-12-1915, architect H. Wiegerinck,</p>	<p>Ja</p>
<p>Beltrumsestraat 19</p>

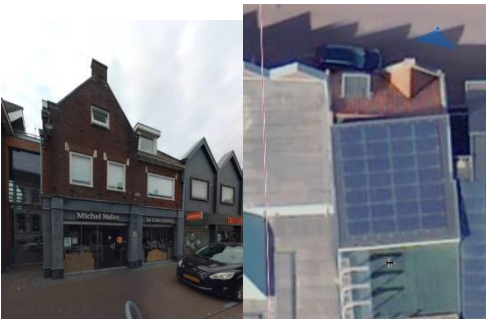
<p>Zadeldak met steekkap, rode xxx pan</p>	<p>1950 (BAG)</p>	<p>Door verbouw mogelijk aangetast,</p>	<p>Nee</p>

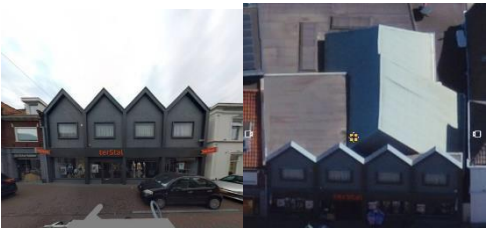
<p>Beltrumsestraat 21</p>

<p>Zadeldak(en) met achterschild</p>	<p>Oude kern, mogelijk XVIII?</p>	<p>Oude kern met vermoedelijk historische constructie, aangetast</p>	<p>Nee</p>
<p>Beltrumsestraat 23</p>  	<p>Schilddak, met dwarskap aan voorzijde, sporenkap</p>	<p>XVIII / XIXB</p>	<p>Oude kern met vermoedelijk historische constructie, bruine VH-pan</p>	<p>Ja</p>
<p>Beltrumsestraat 33-33a</p>

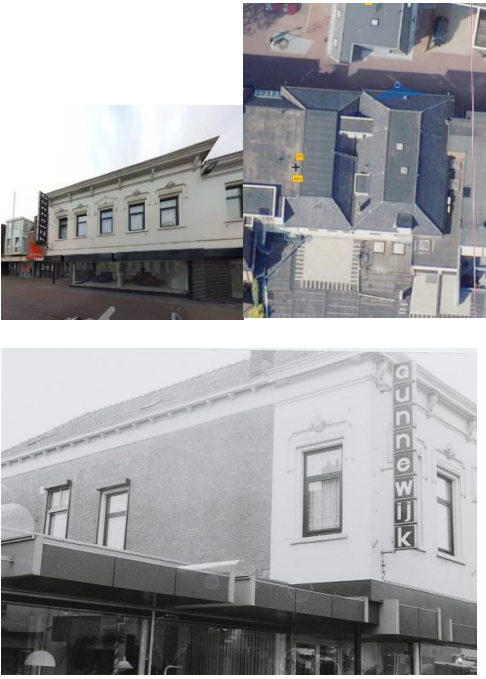
<p>Schilddak afgeplat, gesmoorde kruispan</p>	<p>XIXB (1850?)</p>	<p>Gemeentelijk monument GL07</p>	<p>Ja</p>

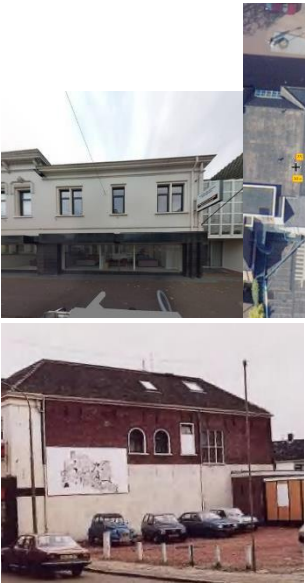
<p>Schilddak afgeplat, gesmoorde kruispan</p>	<p>XIXB</p>	<p>door verbouw/aanbouw 1988 mogelijk aangetast</p>	<p>Ja</p>
<p>Beltrumsestraat '45' (nummer opgeheven, hoort bij 33)</p>

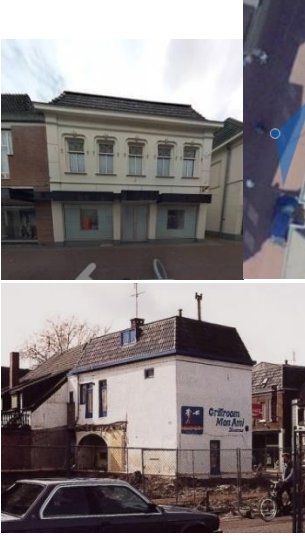
<p>Schilddak afgeplat, gesmoorde muldenpan</p>	<p>XIXB</p>	<p>Gemeentelijk monument GL10, door verbouw 2022/aanbouw 1988 mogelijk aangetast</p>	<p>Ja</p>
<p>Beltrumsestraat 47</p>

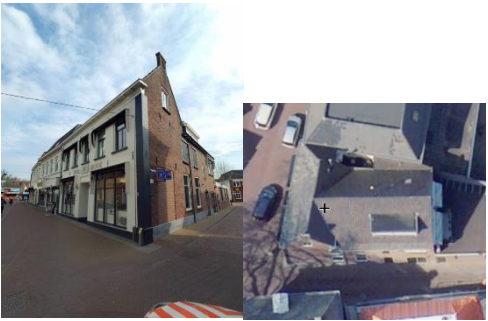
<p>Zadeldak met steekkap en enkel zijschild, blauwe muldenpan en bruine ovh-pan</p>	<p>XIXB, verbouw jaren 50</p>	<p>Kap achterhuis vervangen jaren 50</p>	<p>Ja</p>
<p>Beltrumsestraat 51</p>

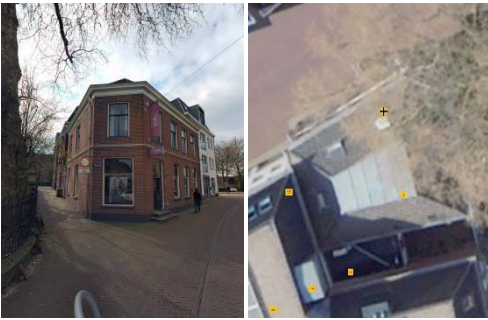
<p>Schilddak afgeplat, gesmoorde oude holle pannen</p>	<p>Ca. 1900</p>	<p>Gemeentelijk monument GL??, Trapeziumvormige plattegrond</p>	<p>Ja</p>
<p>Beltrumsestraat 4</p>  	<p>Schilddak met steekkap, sporenkap, kapebinten met kromstijlen, rode muldenpan</p>	<p>XVII / XIXB</p>	<p>Monumentenbeschrijving 1994, niet aangewezen</p>	<p>Ja</p>
<p>Beltrumsestraat 6</p>

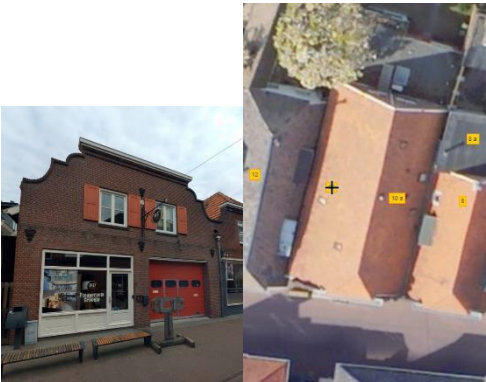
<p>Zadeldak met wolfseinde, rode muldenpan</p>	<p>XIX</p>		<p>ja</p>
<p>Beltrumsestraat 12</p>  	<p>Zadeldak met wolfseind, gesmoorde muldenpan</p>	<p>1860 / oudere kern</p>	<p>Monumentenbeschrijving 1994, niet aangewezen</p>	<p>ja</p>
<p>Beltrumsestraat 14</p>  	<p>Schilddak, afgeplat. Gesmoorde kruispan</p>	<p>Ca. 1880</p>	<p>Gemeentelijk monument GL03</p>	<p>ja</p>

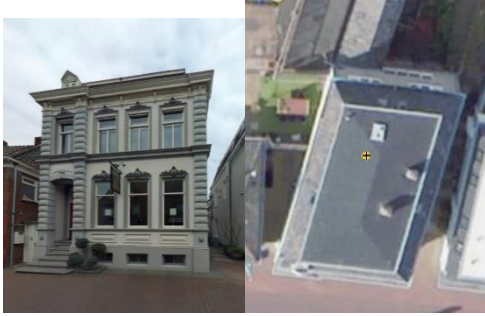
<p>Beltrumsestraat 16</p>

<p>Schilddak, afgeplat. Gesmoorde kruispan</p>	<p>Ca. 1880</p>	<p>Gemeentelijk monument GL05, Parallelogramvormige plattegrond</p>	<p>ja</p>
<p>Beltrumsestraat 24</p>

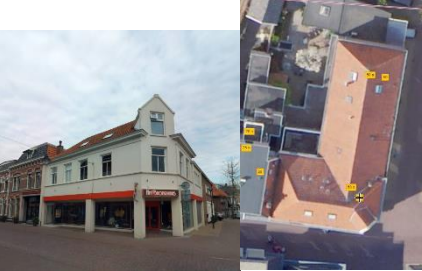
<p>Schilddak met dakhuis op hoek en steekkap aan zijstraat, rode ovh-pan</p>	<p>ca. 1880, oudere kern, steekkap jaren 50</p>		<p>ja</p>
<p>Beltrumsestraat 26-28</p>

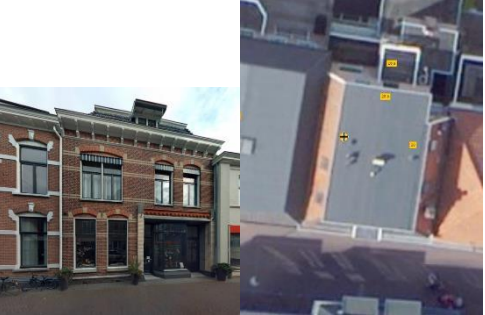
<p>Schilddak met drie schilden, afgeplat, gesmoorde muldenpan (vh friese cementpan) voor, rest rode muldenpan</p>	<p>1907</p>	<p>Rijksmonument en gemeentelijk monument (bakkerij), GL06</p>	<p>ja</p>
<p>Beltrumsestraat 30</p>

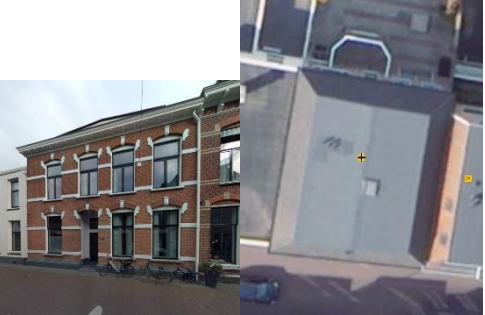
<p>Schilddak, afgeplat, ovh-pan (nieuw), vh oude holle pan</p>	<p>Ca. 1900</p>	<p>Monumentenbeschrijving 1994, niet aangewezen</p>	<p>ja</p>

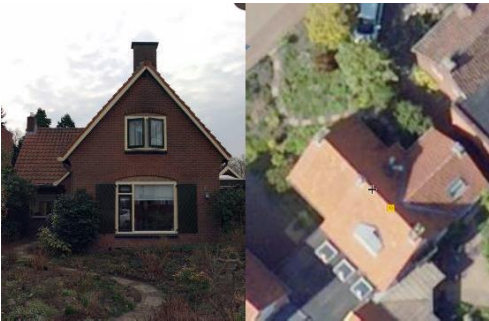
<p>Zadeldak met steekkap, rode verbeterde holle pan</p>	<p>1965</p>		<p>nee</p>
<p>Gasthuisstraat 12</p>

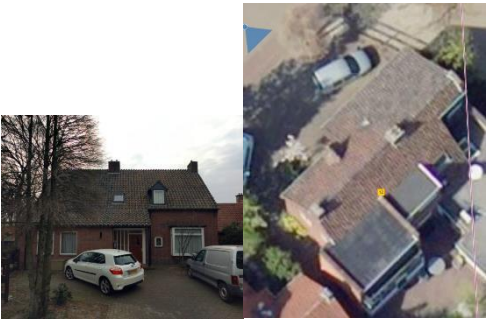
<p>zadeldak</p>	<p>1965</p>		<p>ja</p>

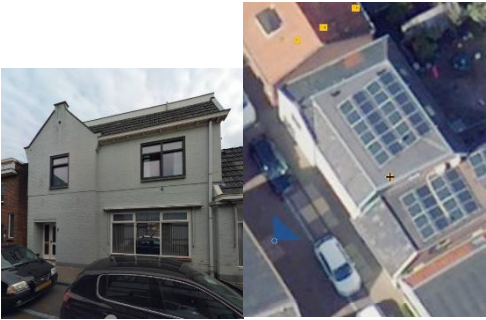
<p>Zadeldak, afgeplat met zijschild en steekkap, gesmoorde muldenpan</p>	<p>1951</p>		<p>nee</p>
<p>Goudsmitstraat 3a of 5</p>  	<p>Zadeldak, afgeplat met alleen voorschild, gesmoorde muldenpan</p>	<p>1914</p>		<p>nee</p>

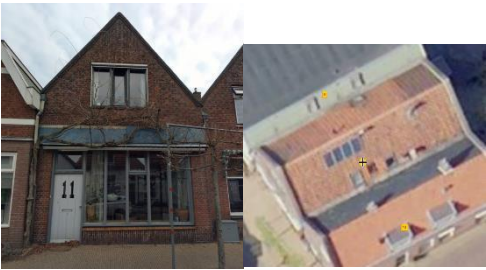
<p>Zadeldak, rode oude holle pan</p>	<p>1927</p>		<p>ja</p>
<p>Goudsmitstraat 13</p>  	<p>Zadeldak, gesmoorde (links), rode muldenpan (rechts)</p>	<p>1927</p>		<p>ja</p>
<p>Goudsmitstraat 15</p>

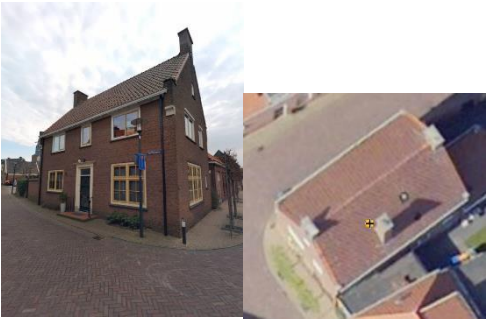
<p>Zadeldak, rode geengobeerde opnieuw verbeterde holle pan</p>	<p>1950</p>		<p>ja</p>

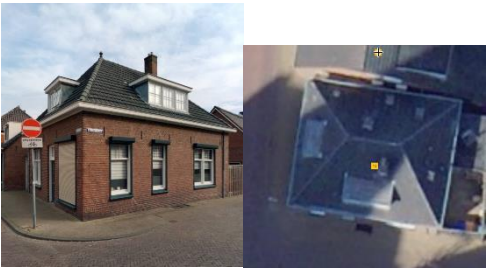
<p>Kerkstraat 13</p>

<p>Schilddak, gesmoorde muldenpan</p>	<p>1920</p>		<p>ja</p>
<p>Kerkstraat 2-4</p>

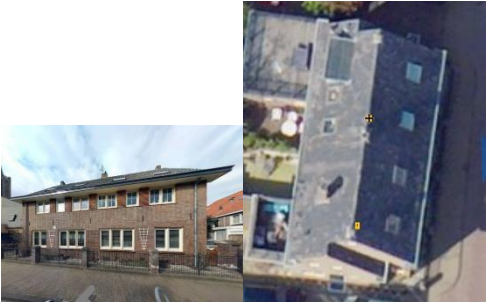
<p>Zadeldak, gesmoorde verbeterde holle pan</p>	<p>1930</p>		<p>ja</p>
<p>Kerkstraat 8</p>

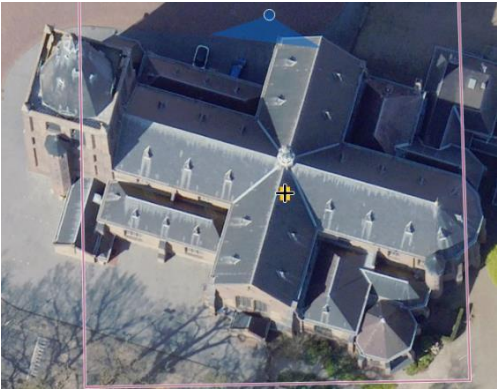
<p>Zadeldaken, schilddaken, torendaken, snijdende kappen, leien in maasdekking</p>	<p>1906-1908</p>	<p>rijksmonument</p>	<p>ja</p>
<p>Kevelderstraat 1</p>

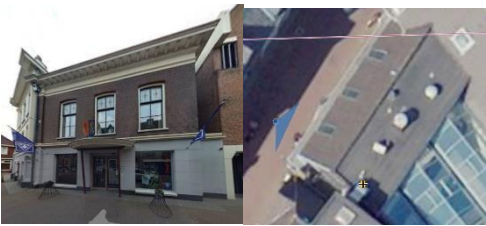
<p>Zadeldak afgeplat, alleen nog voorschild, gesmoorde opnieuw verbeterde oude holle pan</p>	<p>1865 / vernieuwd 1995</p>	<p>Gemeentelijk monument GL21, alleen voorgevel, achtergevel en delen verdiepingsvloeren, gehandhaafd bij verbouwing 1995.</p>	<p>Nee</p>
<p>Kevelderstraat 9</p>

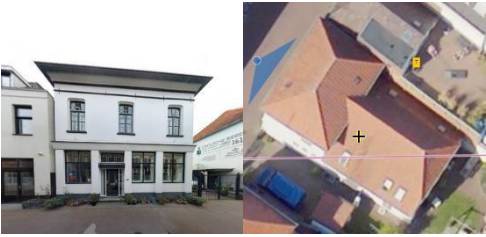
<p>Schilddak met steekkap (T-vorm) en achterschild, rode opnieuw verbeterde holle pan</p>	<p>XVII/XIXd</p>	<p>Jonger voorhuis met oudere kern mogelijk 17^e eeuw</p>	<p>ja</p>

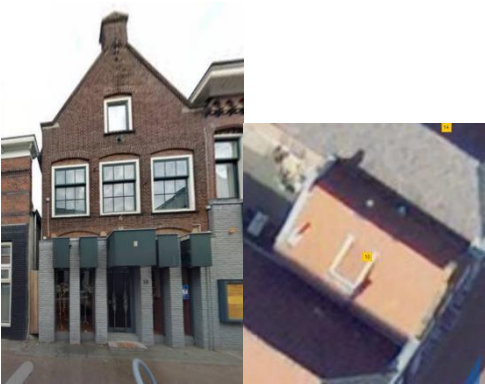
<p>Zadeldak, rode verbeterde holle pan</p>	<p>1948</p>		<p>ja</p>
<p>Kevelderstraat 18</p>

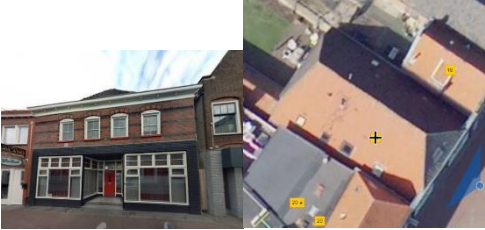
<p>Schilddak, rode holle pan (zijschilden) en betonpan (voor- en achterschild), eiken sporenkap met spanten</p>	<p>XVII</p>	<p>Monumentenbeschrijving 1989, niet aangewezen</p>	<p>ja</p>

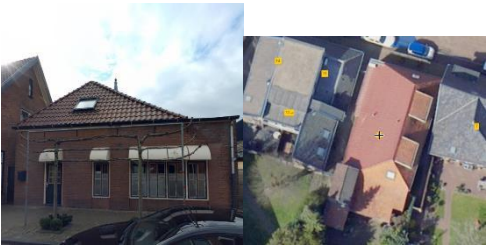
<p>Lepelstraat 9</p>

<p>Schilddak, rode oude holle pannen</p>	<p>XIX</p>	<p>Oude kap, 19^e eeuw of ouder</p>	<p>Ja</p>
<p>Lepelstraat 17</p>

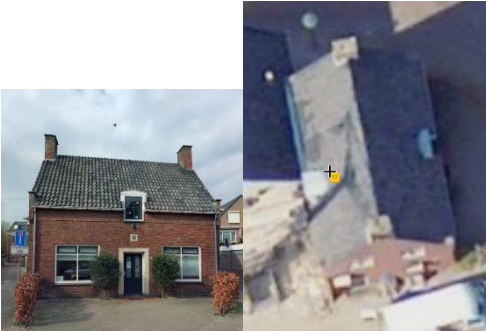
<p>Zadeldak, gesmoorde opnieuw verbeterde holle pan</p>	<p>1954</p>		<p>ja</p>
<p>Lepelstraat 19</p>

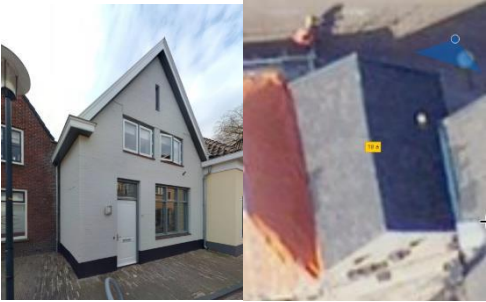
<p>Zadeldak, gesmoorde verbeterde holle pan</p>	<p>1924 (verbouw 2021)</p>		<p>Ja</p>
<p>Lepelstraat 21</p>

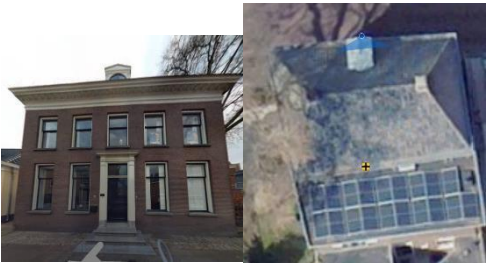
<p>Schilddak, gesmoorde oude holle pan</p>	<p>XIXc</p>	<p>Gemeentelijk monument GL21, trapeziumvormige plattegrond</p>	<p>ja</p>

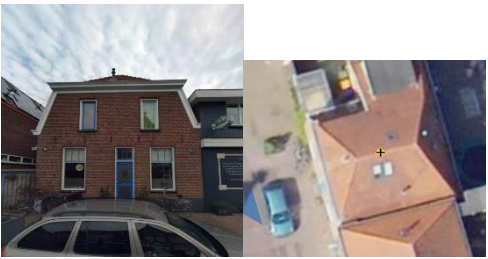
<p>Gebroken dak met voor en achterschild, rode kruispan</p>	<p>1915</p>		<p>ja</p>
<p>Lievelderstraat 47</p>  	<p>Schilddak, met aangebouwd zadeldak, gesmoorde opnieuw verbeterde holle pan</p>	<p>1924 (oudere kern 1870)</p>		<p>ja</p>

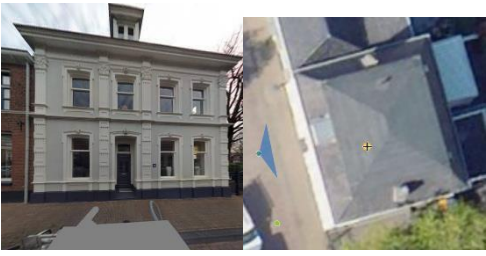
<p>Lievelderstraat 49</p>

<p>Schilddak afgeplat, gesmoorde holle pan</p>	<p>XIXc</p>	<p>Gemeentelijk monument GL32</p>	<p>ja</p>
<p>Lievelderstraat 2, 2a</p>

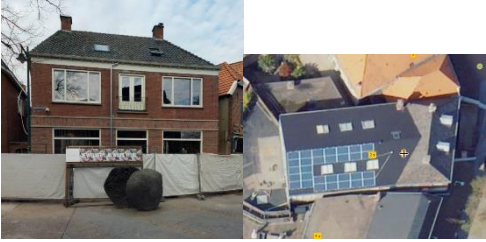
<p>Schilddak, gesmoorde opnieuw verbeterde holle pan</p>	<p>1957</p>		<p>ja</p>
<p>Lievelderstraat 6</p>

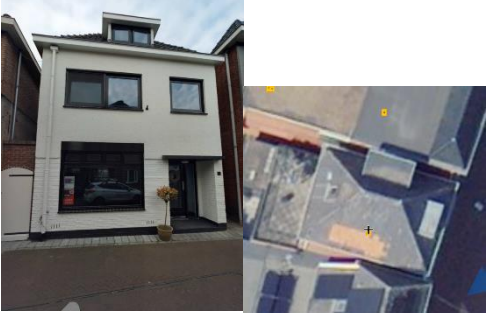
<p>Schilddak, gesmoorde verbeterde holle pan</p>	<p>1938</p>		<p>ja</p>
<p>Lievelderstraat 8</p>

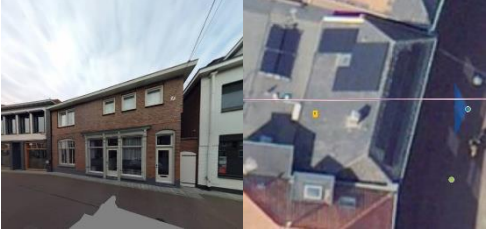
<p>Schilddak met doorlopend achterschild, gesmoorde opnieuw verbeterde holle pan</p>	<p>1961</p>		<p>Ja</p>
<p>Lievelderstraat 10</p>

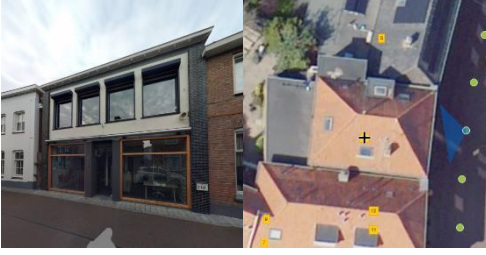
<p>Schilddak, rode verbeterde holle pan</p>	<p>XVII / 1964</p>	<p>Historische kap is in de 20^e eeuw Ingekort</p>	<p>ja</p>
<p>Lievelderstraat 12: zie Rabeldersteeg 5-15</p>

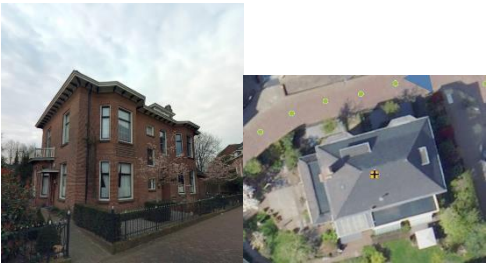
<p>Lievelderstraat 46</p>

<p>Schilddak met opgewipte dakvoet, gesmoorde muldenpan</p>	<p>1925?</p>		<p>Ja</p>
<p>Lievelderstraat 48</p>  	<p>Schilddak met steekappen, gesmoorde oude holle pan</p>	<p>1867</p>	<p>Gemeentelijk monument GL</p>	<p>Ja</p>
<p>Maliebaan 4,6</p>

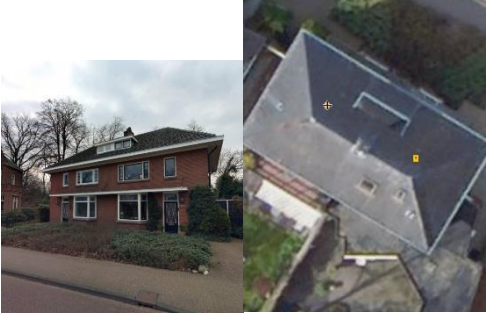
<p>Schilddak, gesmoorde tuil-du-nord met vlakke wel</p>	<p>1932</p>		<p>Ja</p>
<p>Maliebaan 8</p>

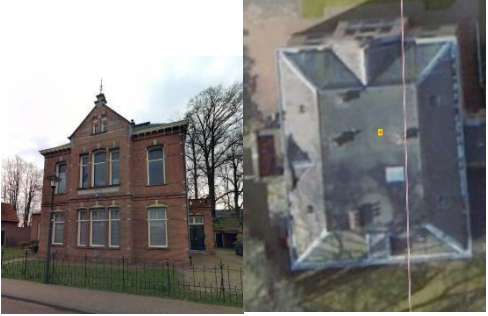
<p>Schilddak afgeplst met steekap, gesmoorde tuile-du-nord pan</p>	<p>1907</p>	<p>rijksmonument</p>	<p>Ja</p>

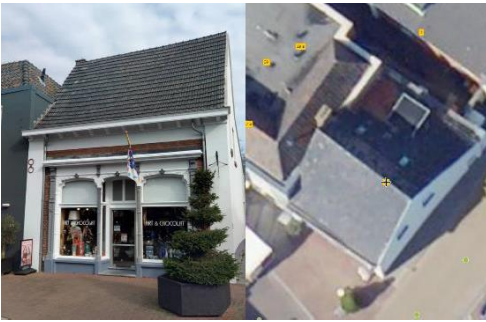
<p>Zadeldak, gesmoorde muldenpan</p>	<p>1648</p>	<p>Gemeentelijk monument GL41</p>	<p>Ja</p>
<p>Mattelierstraat 33</p>

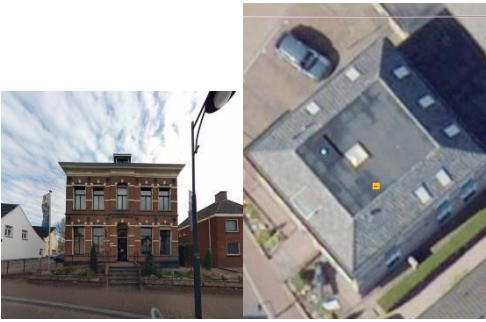
<p>Schilddak, afgeplat, gesmoorde ?opnieuw verbeterde holle pan</p>	<p>1882</p>	<p>Gemeentelijk monument GL42</p>	<p>ja</p>
<p>Mattelierstraat 35</p>

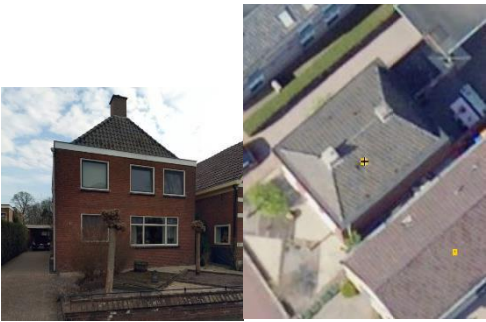
<p>Schilddak, gesmoorde opnieuw verbeterde holle pan</p>	<p>1955</p>		<p>ja</p>

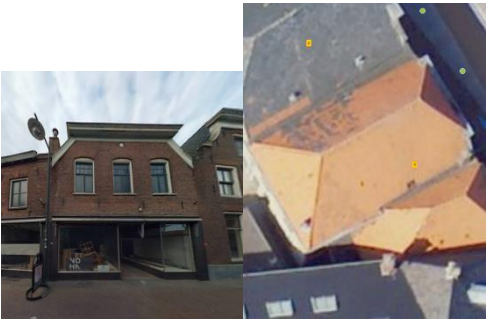
<p>Schilddak met wolfseind voor, rode muldenpan</p>	<p>XVII/XVIII</p>	<p>Gemeentelijk monument GL39</p>	<p>ja</p>
<p>Mattelierstraat 8'a'</p>

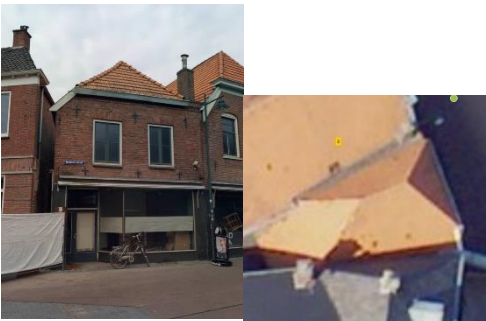
<p>Schilddak met wolfseind, rode muldenpan</p>	<p>XIX</p>	<p>Gemeentelijk monument. Trapeziumvormige plattegrond</p>	<p>ja</p>

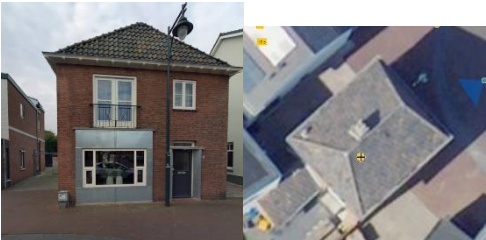
<p>Schilddak, gesmoorde opnieuw verbeterde holle pan</p>	<p>1957</p>		<p>ja</p>
<p>Mattelierstraat 36</p>  	<p>Schilddak met steekkap, gesmoorde (geglazuurde?) tuile-du-nord pan</p>	<p>1936</p>		<p>ja</p>
<p>Nieuwestraat 3</p>  	<p>Zadeldak met wolfseinden, rode muldenpan</p>	<p>XVII/XVIII</p>	<p>Gemeentelijk monument GL45</p>	<p>ja</p>
<p>Nieuwestraat 5</p>  	<p>Zadeldak met voorschild, rode oude holle pan</p>	<p>XIXd</p>	<p>Gemeentelijk monument GL46</p>	<p>ja</p>

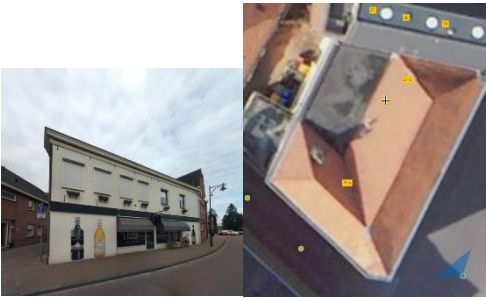
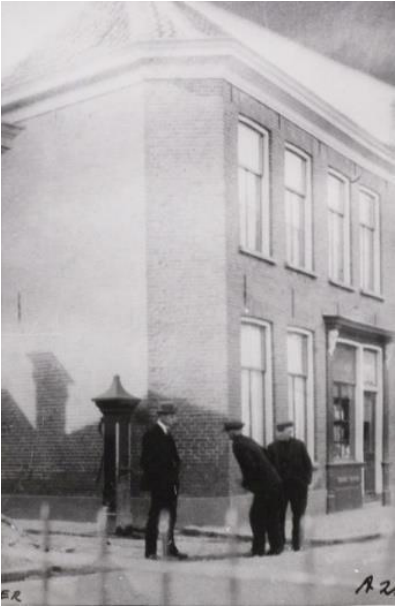
<p>Nieuwestraat 21-21b</p>

<p>Schilddak met dwarskap, rode muldenpan</p>	<p>XIXd</p>	<p>Trapeziumvormige plattegrond</p>	<p>ja</p>
<p>Nieuwestraat 29</p>

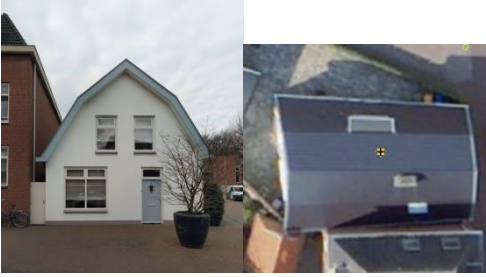
<p>Gebroken zadeldak, moderne gesmoorde vlakke pan (vernieuwd)</p>	<p>XXa</p>		<p>nee</p>
<p>Nieuwestraat 6</p>

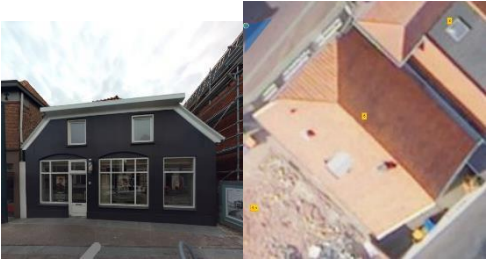
<p>Zadeldak met wolfseind, rode opnieuw verbeterde holle pan</p>	<p>XIX</p>		<p>ja</p>

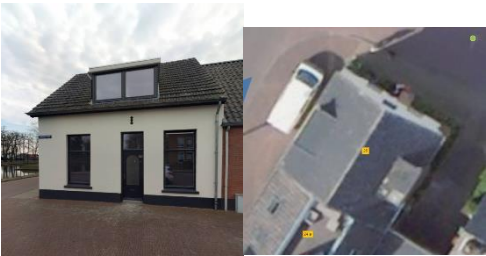
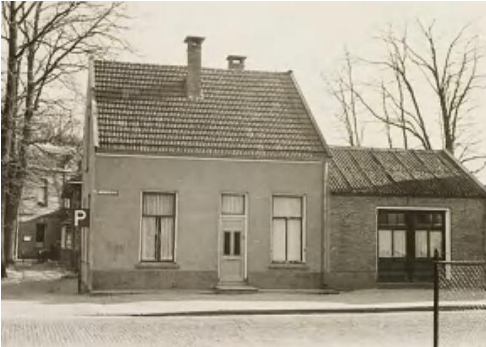
<p>Nieuwestraat 26</p>

<p>Zadeldak, gesmoorde muldenpan</p>	<p>Ca. 1900</p>		<p>nee</p>
<p>Nieuwstad 1</p>

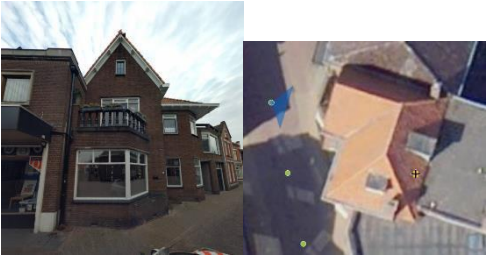
<p>Zadeldak met dwarskap met schilden, rode opnieuw verbeterde holle pan</p>	<p>1924</p>		<p>ja</p>
<p>Nieuwstad 3</p>

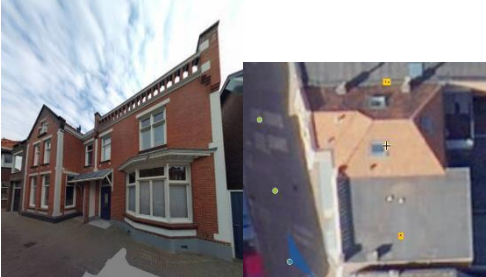
<p>Schilddak met steekkap, rode muldenpan</p>	<p>1905</p>	<p>Gemeentelijk monument GL45</p>	<p>ja</p>

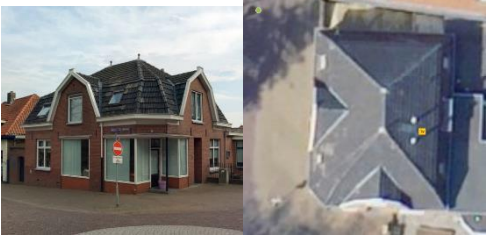
<p>Gebroken schilddak met steekkappen, gesmoorde muldenpan</p>	<p>Ca. 1920</p>		<p>ja</p>
<p>Nieuwstad 25-35</p>

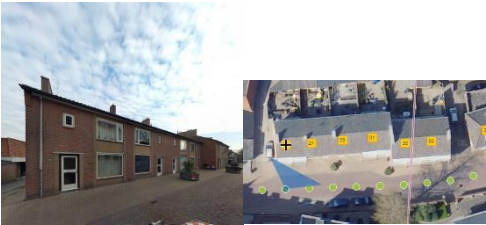
<p>Zadeldaken, gesmoorde (verbeterde) holle pan</p>	<p>1953</p>	<p>Gemeentelijk woningbouw-complex</p>	<p>Ja</p>
<p>Nieuwstad 37,37a (Lievelderstraat 34a)</p>  	<p>Schildak met dwarskap, gesmoorde opnieuw verbeterde holle pan</p>	<p>1953</p>		<p>Ja</p>
<p>Nieuwstad 2</p>  	<p>Schilddak, gesmoorde verbeterde holle pan</p>	<p>Ca. 1900</p>	<p>Veelhoekige plattegrond</p>	<p>Ja</p>

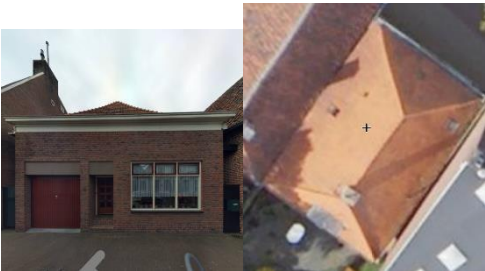
<p>Notenboomstraat 13</p>

<p>schilddak, rode muldenpan</p>	<p>XVIIa/b</p>	<p>Gemeentelijk monument GL52</p>	<p>ja</p>
<p>Notenboomstraat 15</p>  	<p>Zadeldak met achterschild, rode oude holle pan</p>	<p>1625</p>	<p>rijksmonument</p>	<p>ja</p>
<p>Notenboomstraat 19</p>

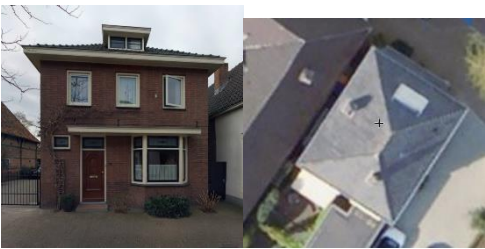
<p>Schilddak, gesmoorde tuile-du-nord pan</p>	<p>1934</p>		<p>ja</p>
<p>Notenboomstraat 21-25</p>  	<p>Schilddak met dwarskap, gesmoorde opnieuw verbeterde holle pan (21-23) en rode muldenpan (25)</p>	<p>XVII</p>	<p>Gemeentelijk monument GL54 (alleen nr 21)</p>	<p>ja</p>

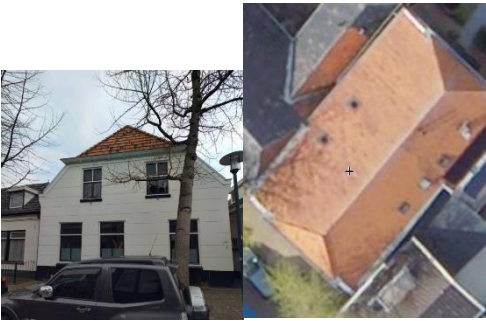
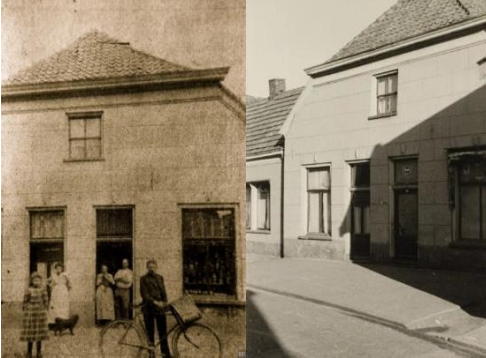
<p>Notenboomstraat 10</p>

<p>Zadeldak met wolfseinden, rode muldenpan</p>	<p>XVII</p>	<p>Gemeentelijk monument GL51</p>	<p>Ja</p>
<p>Notenboomstraat 12</p>

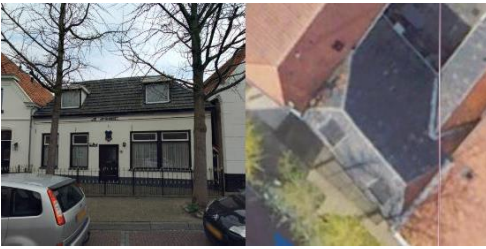
<p>Zadeldak met wolfseinden, gesmoorde muldenpan</p>	<p>XIX</p>		<p>ja</p>
<p>Notenboomstraat 14</p>

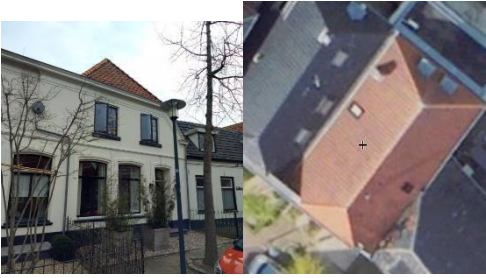
<p>Zadeldak met wolfseind en achterschild, rode verbeterde holle pan</p>	<p>XIXd (kern 1624)</p>	<p>Gemeentelijk monument GL53</p>	<p>Ja</p>
<p>Notenboomstraat 16</p>

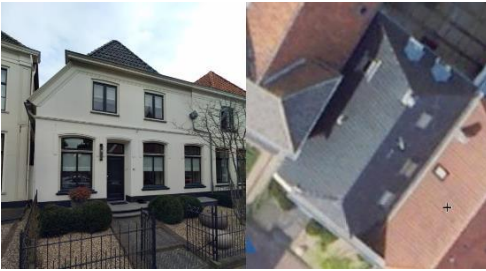
<p>Zadeldak met wolfseind en achterschild, gesmoorde opnieuw verbeterde holle pan (2002)</p>	<p>Herbouw 2002 (kelder 1624)</p>		<p>ja</p>

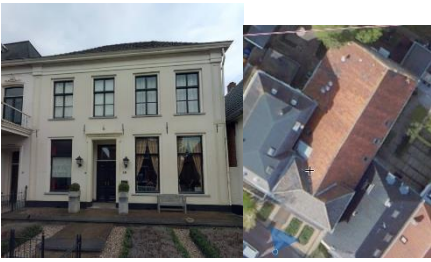
<p>Notenboomstraat 18</p>

<p>Zadeldak met dwarskap (schilddak), rode oude holle pan en gesmoorde oude holle pan</p>	<p>XVII/XIXc</p>	<p>Rijksmonument</p>	<p>ja</p>
<p>Notenboomstraat 20-22</p>

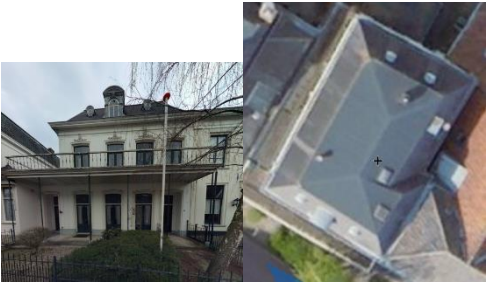
<p>Schilddak afgeplat, bitumen leien vervangen voor natuurleien (2023)</p>	<p>XIXc</p>	<p>verduurzaming en aanpassing kap 2023,</p>	<p>ja</p>
<p>Notenboomstraat 24</p>

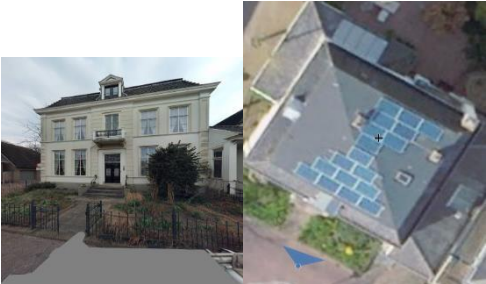
<p>Schilddak afgeplat, gesmoorde kruispan</p>	<p>XIXc</p>		<p>ja</p>
<p>Notenboomstraat 28-30</p>

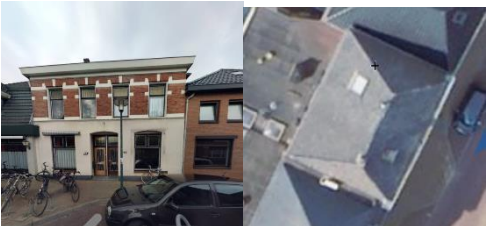
<p>Schilddak, gesmoorde friese golfpan</p>	<p>Ca 1900</p>		<p>ja</p>
<p>Notenboomstraat 46</p>  	<p>Gebroken tentdak met steekkap, gesmoorde vlakke pan (vernieuwd)</p>	<p>1927</p>	<p>Kapvorm bijzonder, pannen vervangen</p>	<p>ja</p>
<p>Notenboomstraat 48</p>  	<p>Schilddak, rode verbeterde holle pan</p>	<p>1939</p>		<p>ja</p>

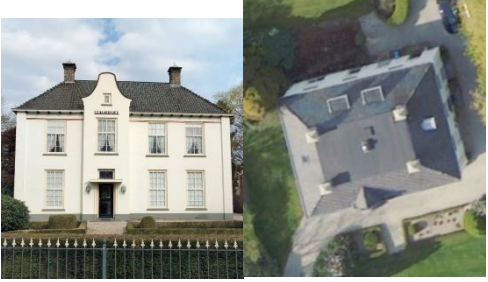
<p>Ruurloseweg 2</p>

<p>Schilddak, afgeplat met steekkap, gesmoorde opnieuw verbeterde holle pan</p>	<p>1950 (oudere kern?)</p>	<p>Ver/gebouwd op plaats oude villa Casa Cara. Mogelijk oude kern</p>	<p>ja</p>
<p>Schoolstraat 1</p>

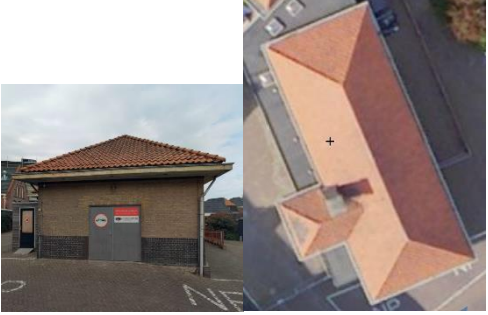
<p>Schilddak met steekkap, rode verbeterde holle pan</p>	<p>1938</p>		<p>Ja</p>
<p>Schoolstraat 2</p>

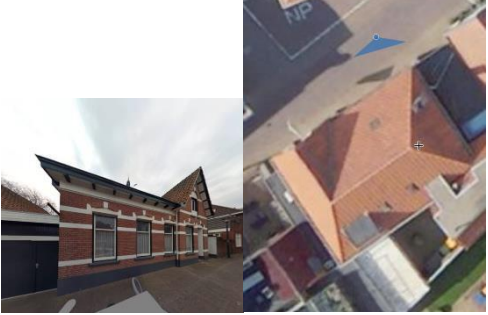
<p>Schilddak met dwarskap (zadel), rode opnieuw verbeterde holle pan</p>	<p>1904</p>	<p>Kostershuis NH gemeente, architect Gantvoort en Streek</p>	<p>ja</p>
<p>Schoolstraat 4</p>

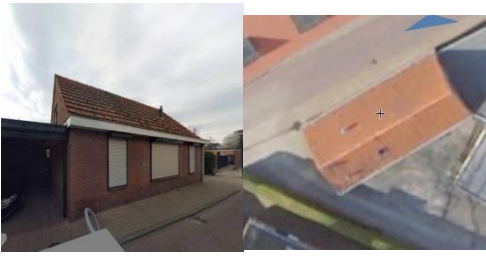
<p>Walstraat 1</p>

<p>Zadeldak, rode muldenpan</p>	<p>1930</p>		<p>nee</p>
<p>Walstraat 2-4</p>

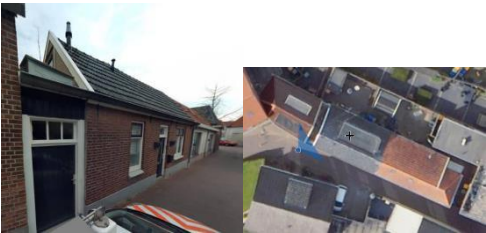
<p>Zadeldak met zijschild, rode en gesmoorde muldenpan</p>	<p>Ca 1900</p>		<p>nee</p>
<p>Walstraat 6</p>

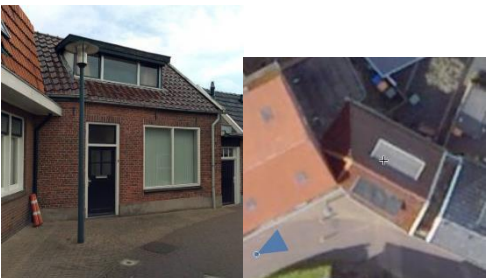
<p>Zadeldak met zijschild, geglaazuurde rode verbeterde holle pan</p>	<p>Ca. 1900</p>		<p>nee</p>
<p>Walstraat 8,10</p>

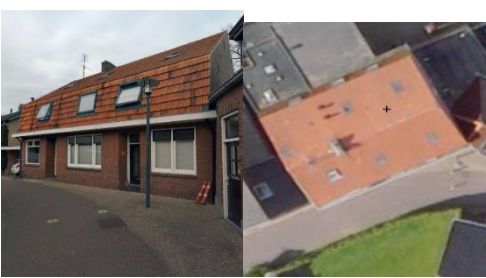
<p>Gebroken zadeldak, rode muldenpan</p>	<p>1920</p>		<p>ja</p>
<p>Walstraat 18,20</p>

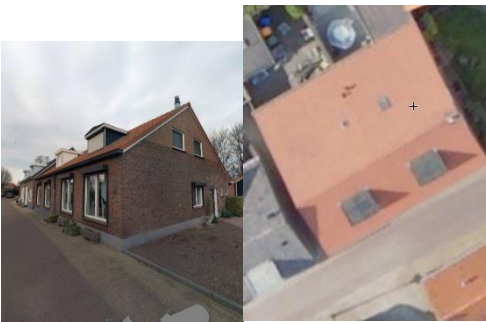
<p>Zadeldak, rode muldenpan</p>	<p>XIXd (kap wsl XXb)</p>		<p>Nee</p>

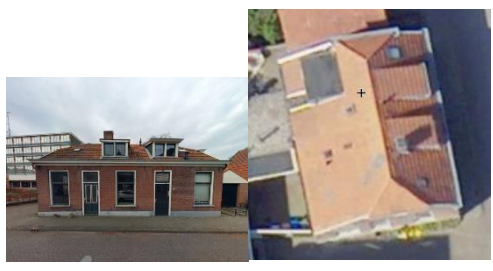
<p>Ziekenhuisstraat 10, 12</p>

<p>Zadeldak met wolfseinden</p>	<p>XIXd</p>		<p>ja</p>
<p>Ziekenhuisstraat bij 14</p>

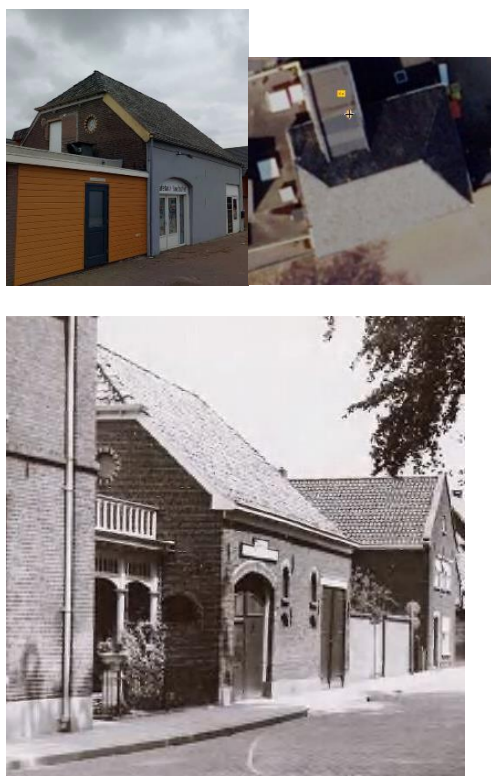
<p>Dijkstraat 3</p>

<p>Zadeldak met wolfseinden, gesmoorde oude holle pan</p>	<p>XIXd</p>	<p>Koetshuis van Markt 5. Monumentenbeschrijving 1994, niet aangewezen</p>	<p>ja</p>
<p>Dijkstraat 5</p>

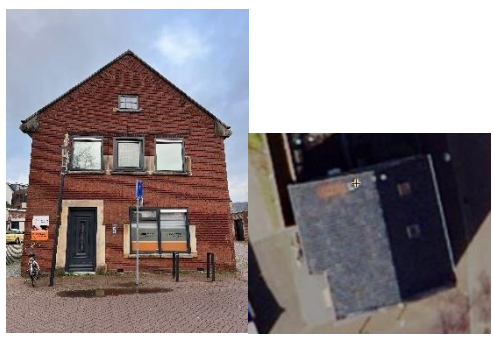
<p>Zadeldak, gesmoorde verbeterde holle pan</p>	<p>1936</p>		<p>ja</p>
<p>Dijkstraat 9</p>

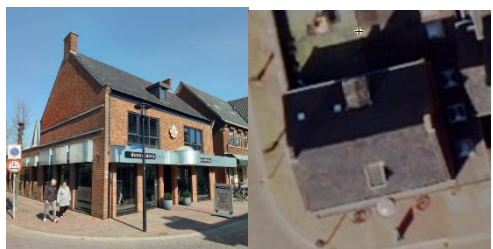
<p>Zadeldak, gesmoorde opnieuw verbeterde holle pan</p>	<p>1956</p>		<p>ja</p>

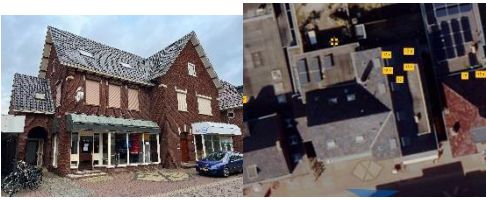
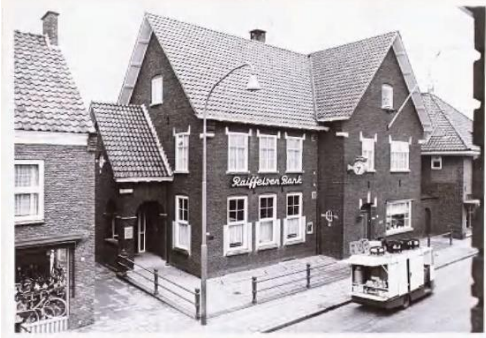
<p>Dijkstraat 11-13d</p>

<p>Zadeldak met steekkap, gesmoorde opnieuw verbeterde holle pan</p>	<p>1940</p>		<p>ja</p>
<p>Dijkstraat 15,15a</p>

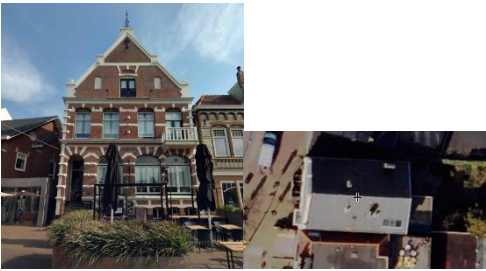
<p>Markt 1</p>

<p>Zadeldak, gesmoorde verbeterde holle pan</p>	<p>1902</p>	<p>Gemeentelijk monument LT16</p>	<p>ja</p>
<p>Markt 2</p>

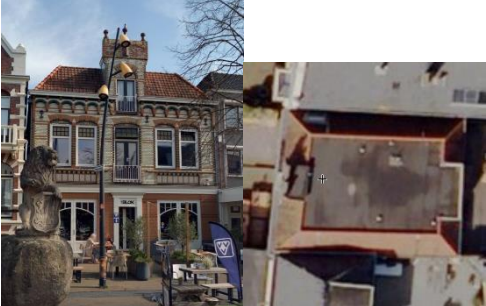
<p>Schilddak afgeplat, rode tuile-du-nord pan</p>	<p>1903</p>	<p>Trapeziumvormige plattegrond, achterzijde aangepast, monumentenbeschrijving 1994, niet aangewezen</p>	<p>ja</p>
<p>Markt 3</p>

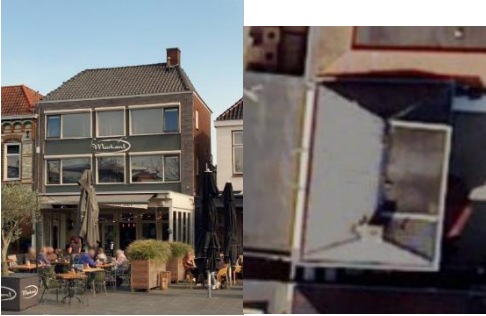
<p>Schilddak, gesmoorde opnieuw verbeterde holle pan</p>	<p>1956</p>	<p>Linkerschoorsteen ontbreekt, achterzijde aangepast</p>	<p>ja</p>
<p>Markt 4</p>

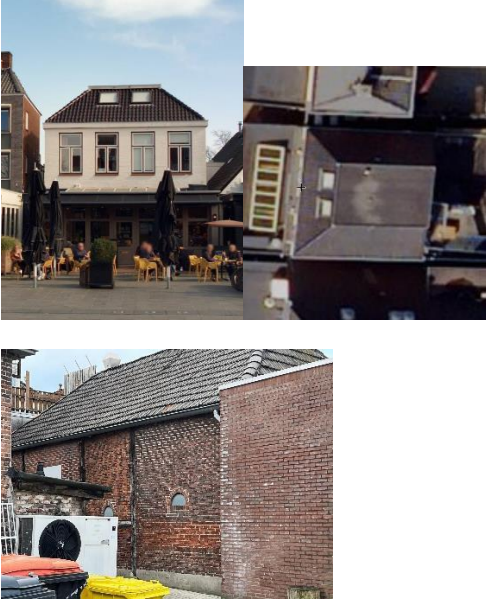
<p>Zadeldak afgeplat met voorschild, gesmoorde opnieuw verbeterde holle pan, achterliggende schuur schilddak met gesmoorde muldenpan</p>	<p>1902</p>	<p>Op achterterrein oude schuur uit XIXB met schilddak (monumentenbeschrijving 1994, niet aangewezen)</p>	<p>ja</p>

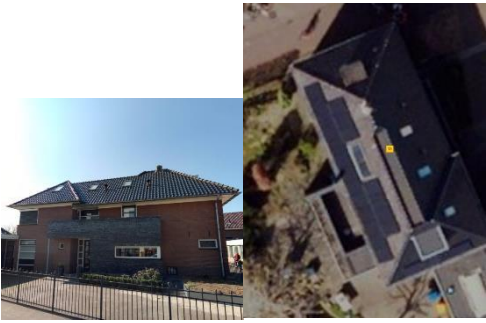
<p>Schilddak, gesmoorde verbeterde holle pan, vernieuwd, kap is aangepast voor uitbreiding</p>	<p>1932</p>	<p>Hoofdvolume woning fors uitgebreid</p>	<p>ja</p>
<p>Molendijk 17</p>

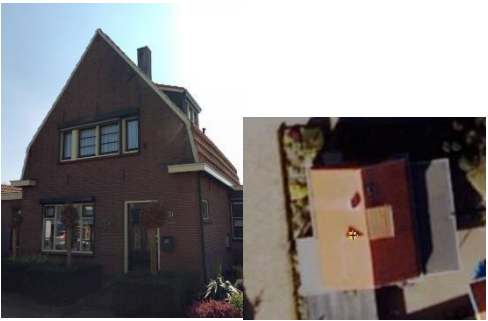
<p>Patronaatsstraat 31</p>

<p>Mansardedak, rode muldenpan</p>	<p>1931</p>		<p>ja</p>
<p>Patronaatsstraat 33</p>

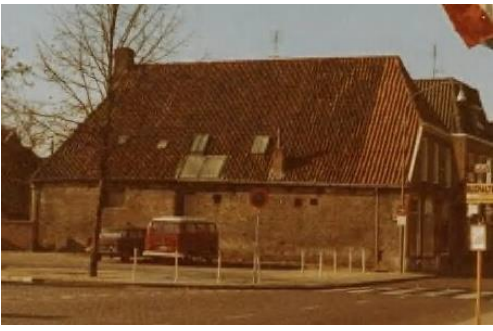
<p>Rapenburgsestraat 3</p>

<p>Zadeldak met wolfseind en achterschild, rode oude holle pan</p>	<p>XIX</p>	<p>Gemeentelijk monument LT24</p>	<p>ja</p>
<p>Rapenburgsestraat 5</p>

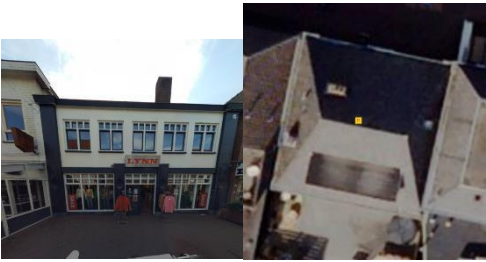
<p>Rapenburgsestraat 11</p>

<p>Schilddak, gesmoorde (?) pan</p>	<p>1961</p>		<p>Ja</p>
<p>Rapenburgsestraat 15</p>

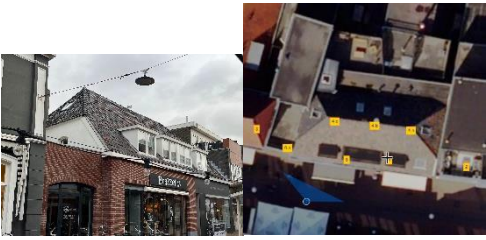
<p>Rapenburgsestraat 4,6</p>

<p>Schilddak, gemêleerd opnieuw verbeterde holle pan</p>	<p>XIX</p>		<p>ja</p>
<p>Rapenburgsestraat 8,10, Katharijnesteeg 4</p>

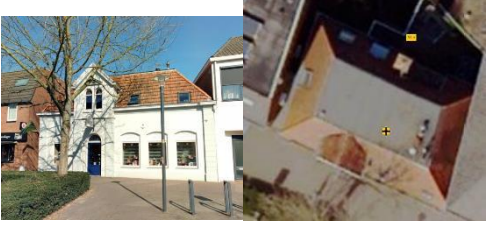
<p>Schilddak afgeplat, rode muldenpan</p>	<p>Ca. 1900</p>		<p>ja</p>
<p>Rentenierstraat 5-5b</p>

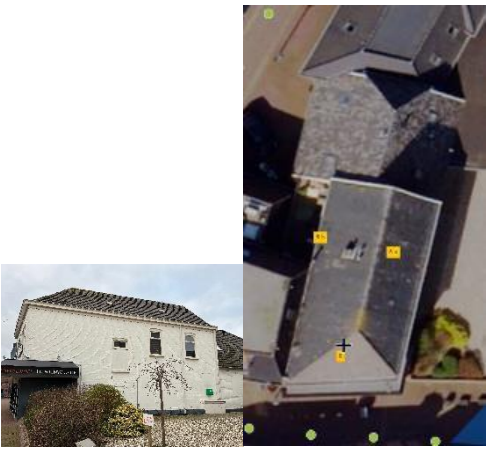
<p>Zadeldak met voorschild, achterhuis zadeldak met achterschild, beide gesmoorde muldenpan,</p>	<p>XIXd/XXa</p>		<p>ja</p>

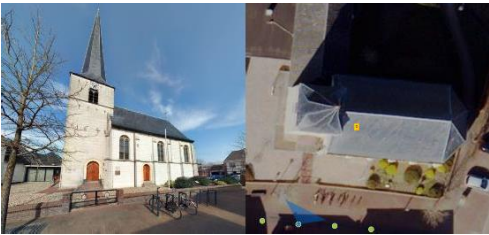
<p>Rentenierstraat 9</p>

<p>Zadeldak met koorschilden, torenspits, leien in duitse rijndekking, aanbouw schilddak, gesmoorde oude holle pan (herbouw?)</p>	<p>1648</p>	<p>Rijksmonument,</p>	<p>ja</p>
<p>Rentenierstraat 15-19</p>

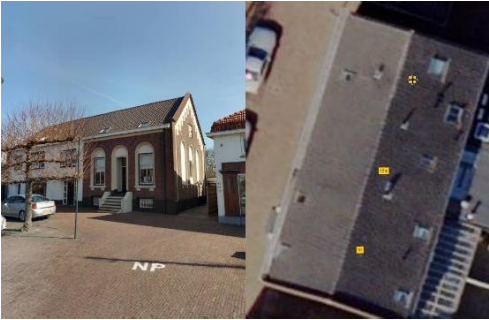
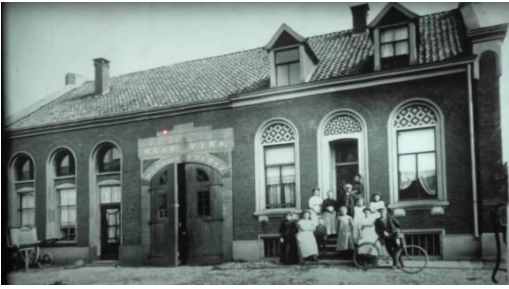
<p>Zadeldak, gesmoorde verbeterde holle pan</p>	<p>1865</p>	<p>Monumentbeschrijving 1994, niet aangewezen</p>	<p>ja</p>
<p>Rentenierstraat 21</p>

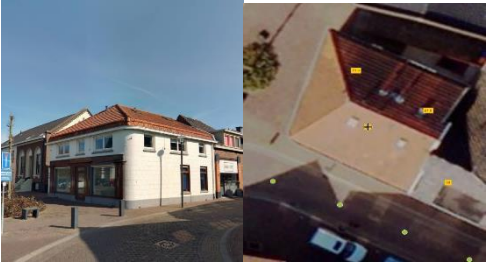
<p>Gebroken zadeldak met voorschild, rode muldenpan</p>	<p>XXa</p>		<p>ja</p>

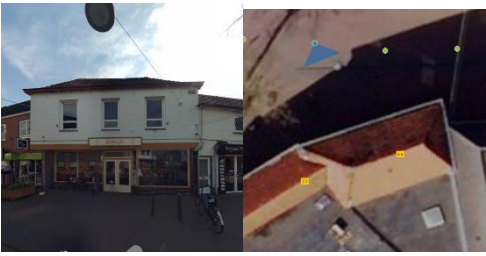
<p>Rentenierstraat 2</p>

<p>Schilddak, rode mulden pan</p>	<p>1950</p>	<p>Trapeziumvormige plattegrond, herbouw na brand</p>	<p>ja</p>
<p>Rentenierstraat 6</p>

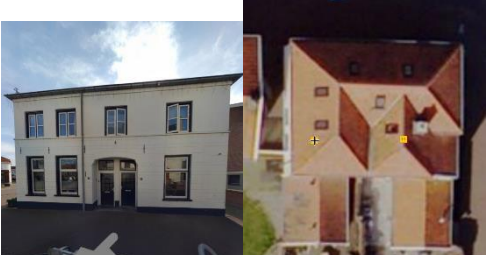
<p>Schilddak met steekappen, rode muldenpan</p>	<p>XIXd</p>	<p>Gemeentelijk monument LT26 en LT27</p>	<p>ja</p>
<p>Rentenierstraat 18</p>

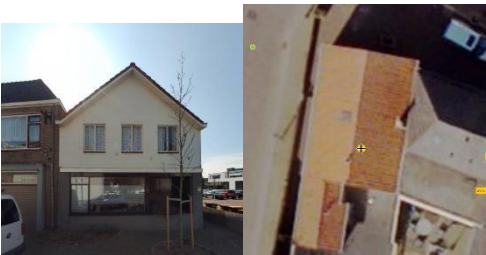
<p>Zadeldak, rode verbeterde holle pan</p>	<p>1958</p>		<p>nee</p>

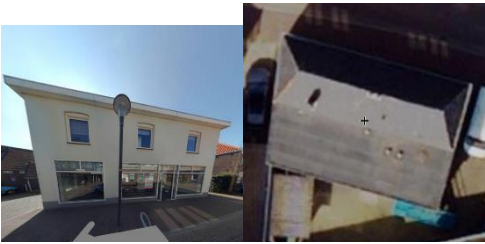
<p>Rentenierstraat 36</p>

<p>Schilddak, gesmoorde muldenpan</p>	<p>1958</p>	<p>Verandering kap in 1958</p>	<p>nee</p>
<p>'t Hof 1</p>

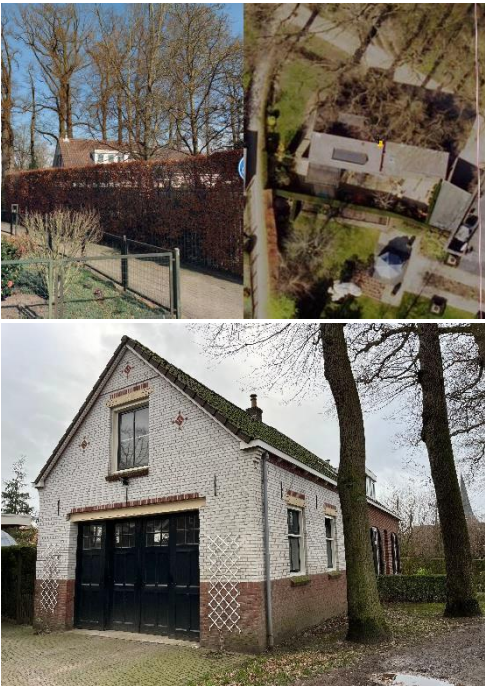
<p>Zadeldak, betonpan</p>	<p>XXa</p>		<p>nee</p>
<p>'t Hof 4,6</p>

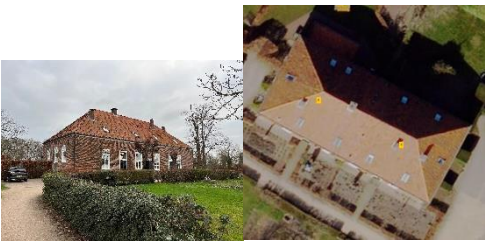
<p>Schilddak, rode oude holle pan</p>	<p>1675/1702</p>	<p>Rijksmonument 25818</p>	<p>ja</p>

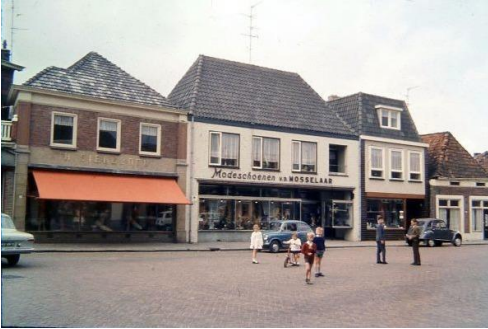
<p>Varkensmarkt 2</p>

<p>Schilddak, gesmoorde opnieuw verbeterde holle pan</p>	<p>1964</p>		<p>ja</p>
<p>Varkensmarkt 4</p>

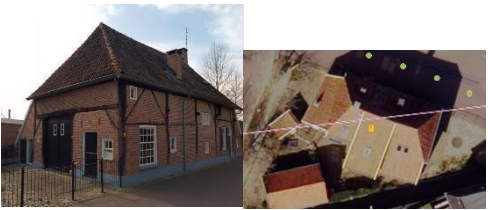
<p>Schilddak, rode oude holle pan</p>	<p>XVIII?</p>	<p>Rijksmonument 25820</p>	<p>ja</p>
<p>Varsveldseweg 7</p>

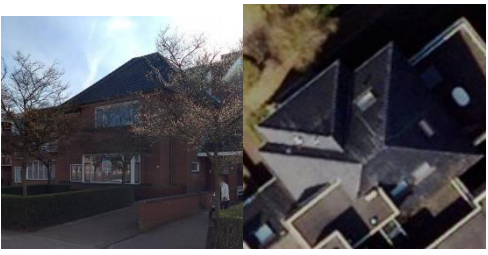
<p>Schilddak met steekkap, gesmoorde verbeterde holle pan, kap aan achterzijde aangepast/ aangebouwd</p>	<p>1934</p>	<p>Onderdeel van wooncomplex De Klinke</p>	<p>ja</p>

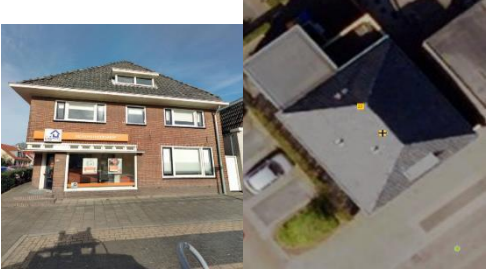
<p>Schilddak, gesmoorde opnieuw verbeterde holle pan</p>	<p>1935</p>		<p>ja</p>
