Openbare Verlichting Technisch

Openbare Verlichting Verzorging

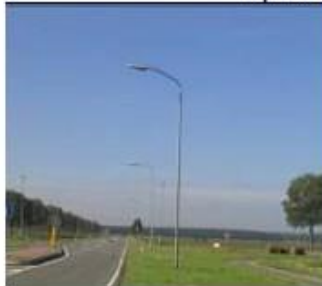
HOOG

Kwaliteitsbeschrijving:
Nauwelijks bevuild door aanslag.
Bepakt met enkele kleine stickers en niet beklad

Kwaliteitsnorm:

- mate van aanslag $\leq 5\%$ per stuk
- Mate van beplakking en graffiti $\leq 2\%$ per stuk/ eerste 2,5 meter van de mast.
- Niet racistisch of aanstootgevend
