# Waterinrichtingsplan Hogeveense Polder.

Foto's huidige situatie

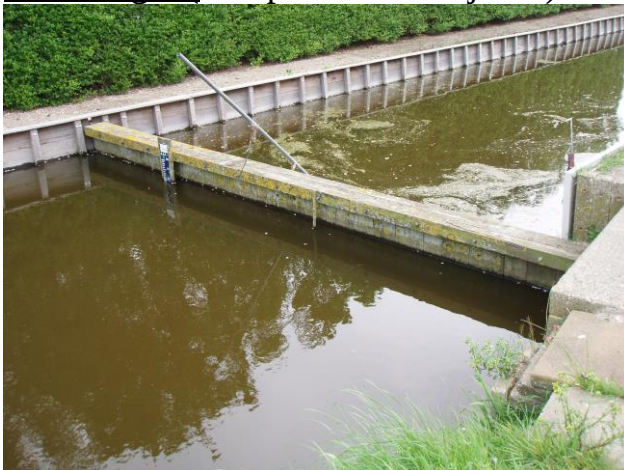
### Bemaling 6 (Pomp reeds verwijderd)

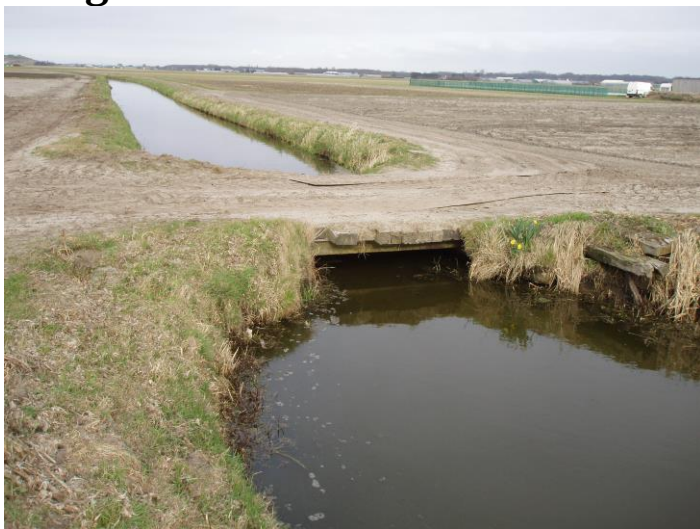
Foto 1. Overzicht van bestaande hoofdwatgang met verzakte brug en forse vernauwing in hoofdwatgang. (breed ca. 1,70 en ca. 30 cm diep)

**Maatregel: Verbreden doorstroom opening door aanbrengen dragline schotten brug breed 4 meter en oplegging d.m.v. betonnen plaat op staal.**

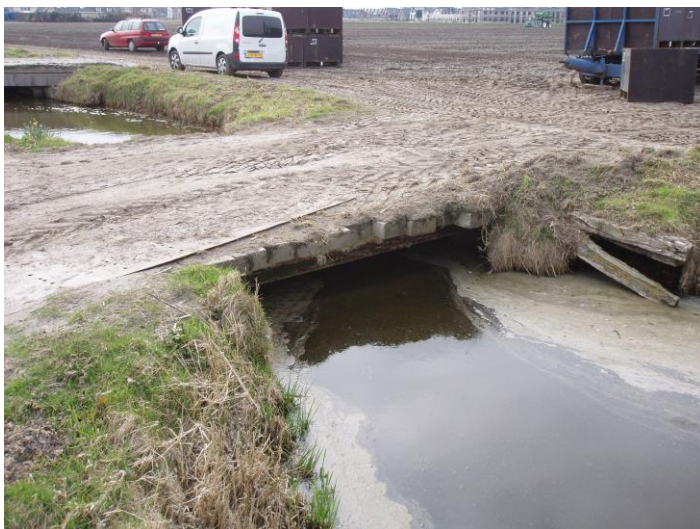
Foto 2. Overzicht van bestaande hoofdwatgang met verzakte brug en forse vernauwing in hoofdwatgang. (breed ca. 1,70 en ca. 30 cm diep)

**Maatregel: Verbreden doorstroom opening door aanbrengen dragline schotten brug breed 4 meter en oplegging d.m.v. betonnen plaat op staal.**
