# **Uitvoeringsplan Siëndonk**

## **Natuurontwikkeling**

### **Kempen~Broek**

Echt, Februari 2014

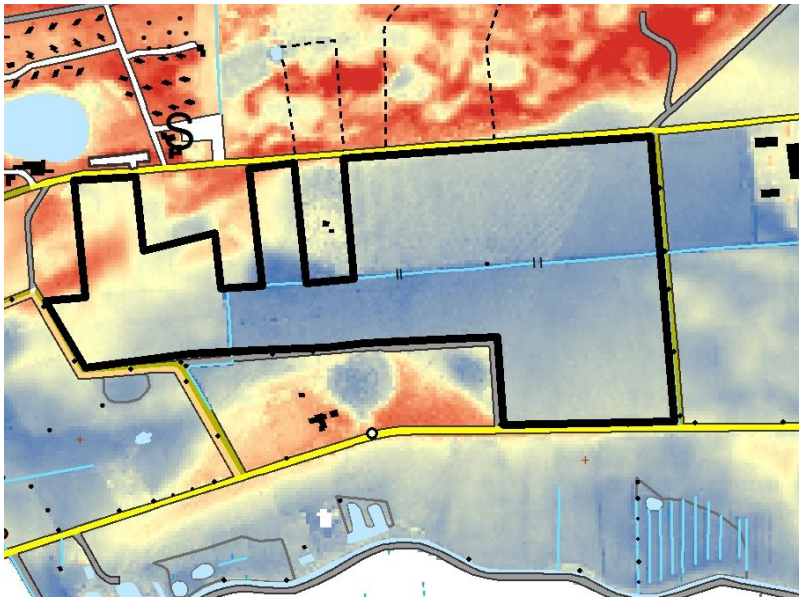
Figuur 1. Hoogtekaart van Siëndonk (bron: AHN)

De meeste percelen liggen in een laagte op ruim 32 m +NAP, het laagste punt ligt op 31,8 m +NAP. De percelen in het westen en noordwesten liggen meer op de flank van de laagte, hier varieert de hoogteligging van 32,6 tot 34,2 m +NAP (geel tot lichtrood). Centraal door het gebied is een laagte waarin ook de Siëndonklossing ligt, die naar het oosten afwatert. Het hooggelegen bosgebied met het Vossenvan ten noorden van Siëndonk vormt de waterscheiding tussen het dal van de Abeek in het zuiden en het grotere en diepere dal van de Raam/Tungelroyse Beek in het noorden.

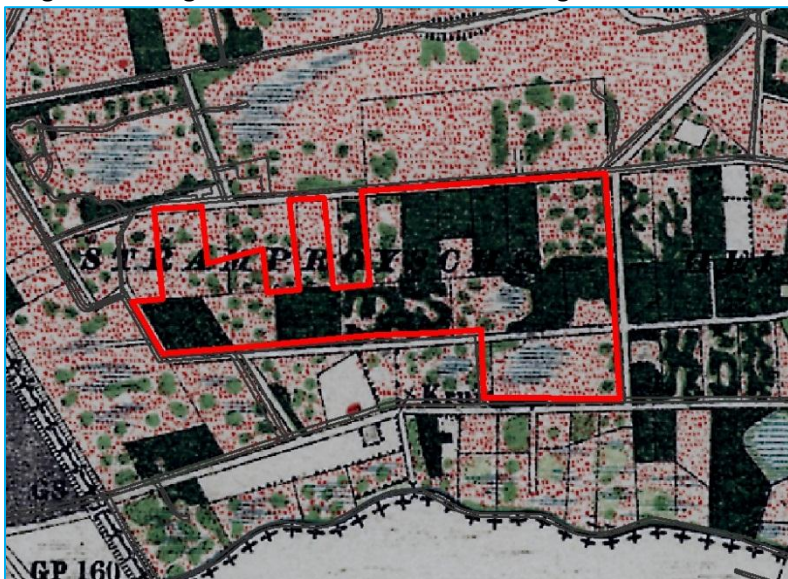
Figuur 1. Het gebied Siëndonk in 1902 (Bron: watwaswaar.nl)

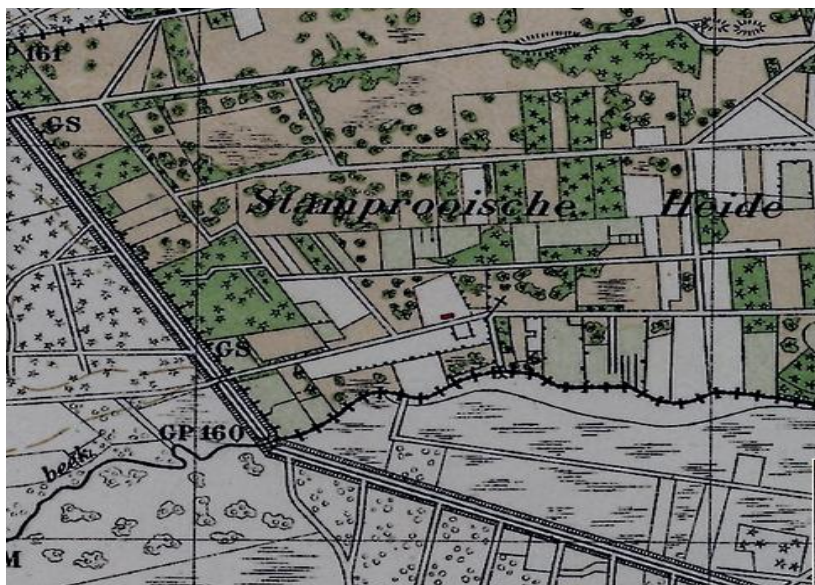
Figuur 2. Siëndonk in 1928 (Bron: watwaswaar.nl).

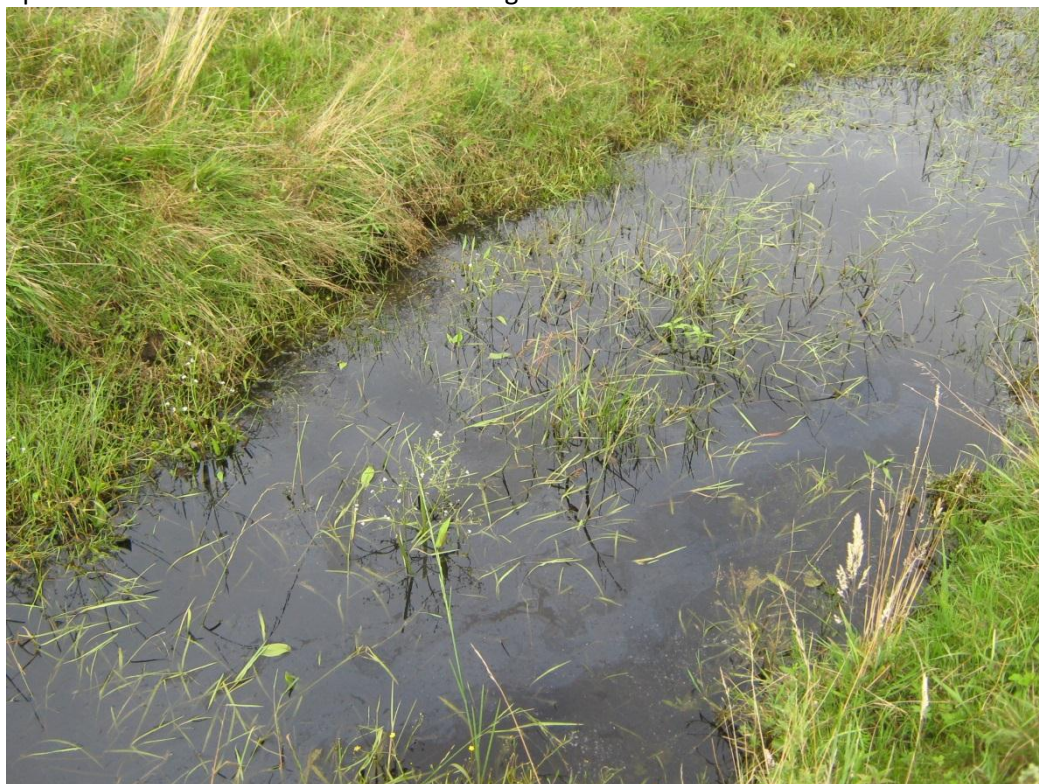
*Figuur 9. Siëndonklossing, ca. een week na zware regenval in de zomer.*

Na een flinke bui of langdurige regen blijft lokaal in laagtes geruime tijd water staan. Soorten als waterpostelein duiden hier ook op. Daaronder is het zand droog. Waarschijnlijk is een verslechte bovenlaag de reden. Daarbij vullen kleideeltjes en organische deeltjes de poriën tussen het fijne zand op en ontstaat een slecht doorlatende laag.

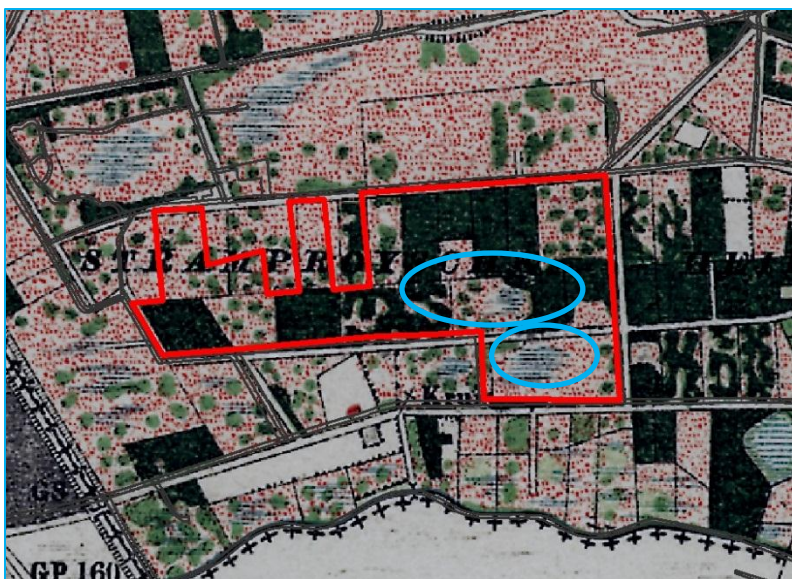
Figuur 10: Historische kaart 1902 (Bron: watwaswaar.nl)

De onderstaande figuur geeft op een historische kaart de ligging weer van deze wateren (blauwe omlijning). Hoogstwaarschijnlijk lagen in het gebied nog meerdere vennen/natte laagtes, maar zijn deze niet zichtbaar op kaart door het destijds aanwezig bos.

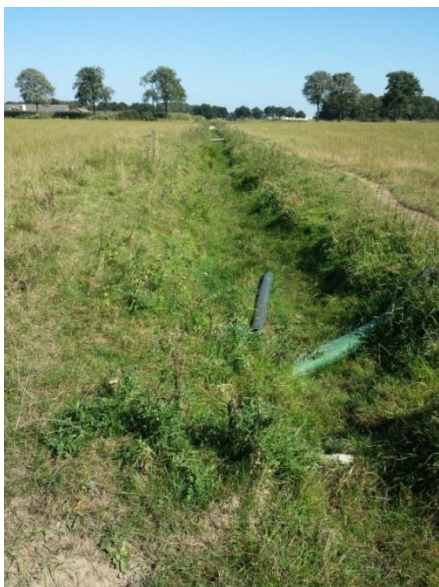
*Figuur 12. De Siëndonklossing kijkend in oostelijke richting*

Om de drainerende werking van de Siëndonklossing op te heffen wordt deze gedempt met de vrijkomende grond uit de maaiveldverlagingen tot een hoogte van 31.50 m+NAP. Het te dempen deel van de Siëndonklossing heeft een lengte van 410 m, een diepte van gemiddeld 1 meter, een bodembreedte van 1 meter en een bovenbreedte van 2 m. Voor het dempen van de Siëndonklossing is ongeveer 1,5 m<sup>3</sup> per strekkende meter nodig. Totaal komt dit neer op 650 m<sup>3</sup>.

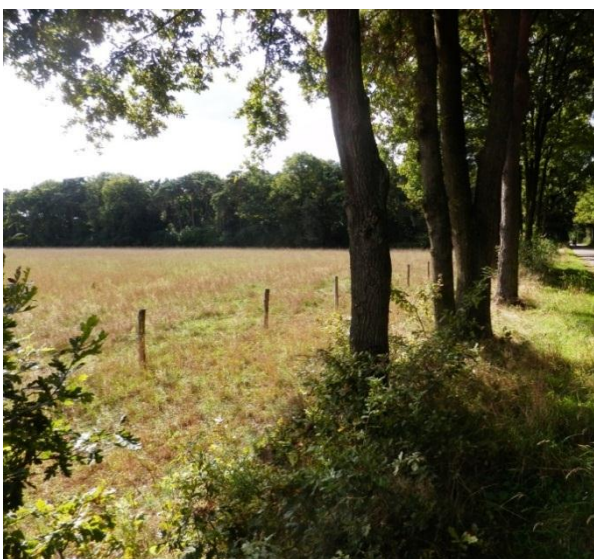
*Figuur 13. Locatie zoekgebied oorspronkelijk reliëf langs de Lochtstraat*

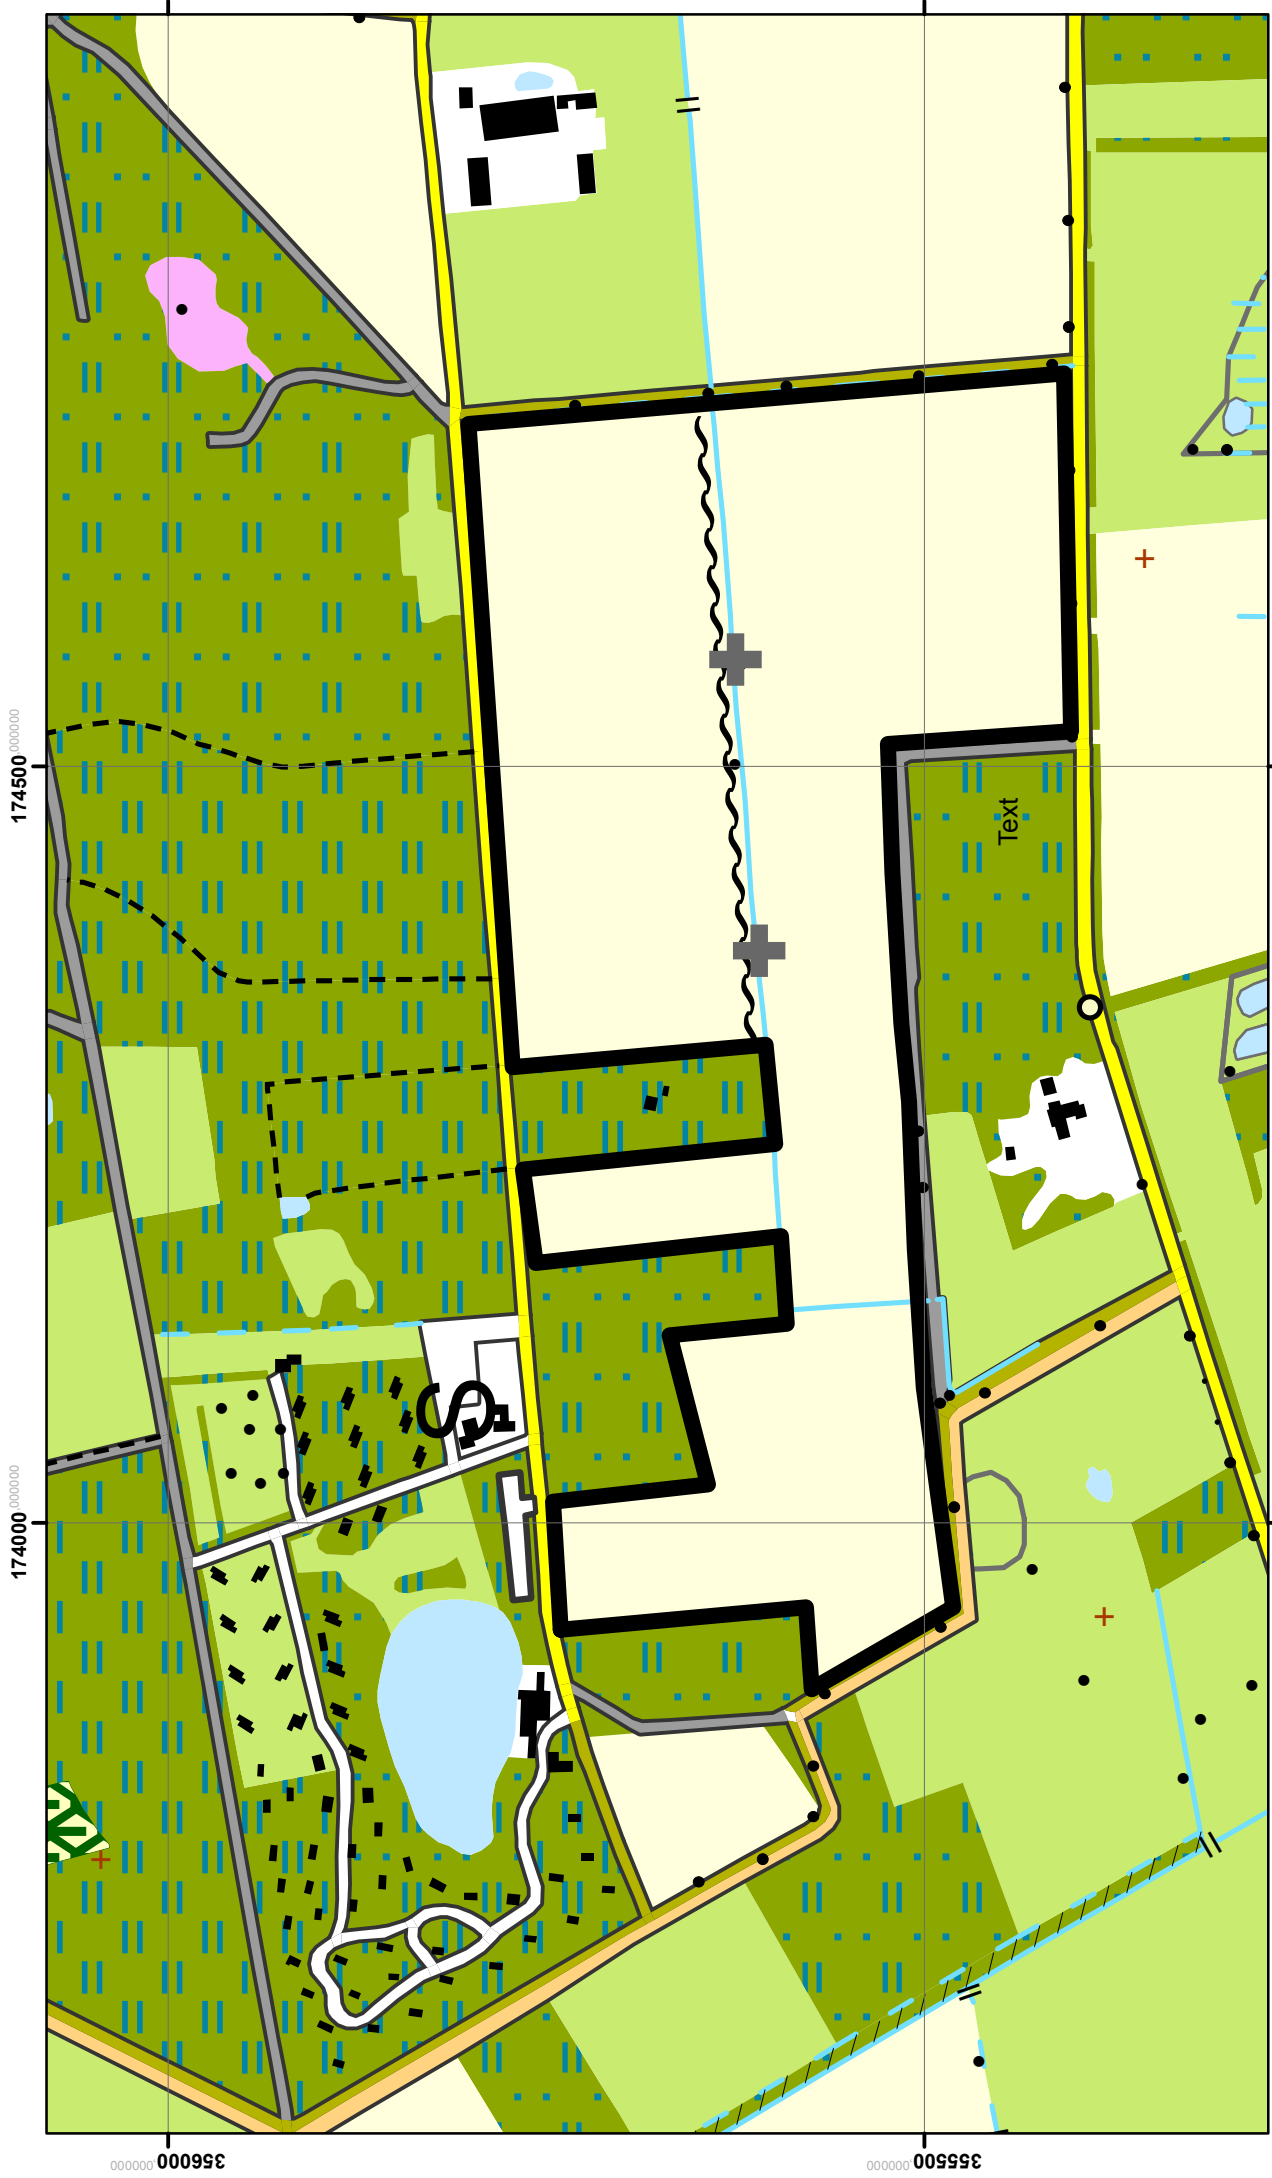
# Opruimwerkzaamheden

- **Opruimen betonnen duikers en palen**  
Op twee locaties zijn dammen met betonnen duikers aanwezig. Deze zijn ieder ongeveer 6 meter lang. Ook liggen/staan langs de Siendonklossing enkele palen die zijn op enkele plekken nog houten en betonnen palen, die opgeruimd worden.
- **Verwijderen beregeningsleiding en hydranten**  
Over een lengte van 440 meter loopt een kunststof beregeningsleiding parallel aan de Siendonklossing op enkele meters van de insteek. Deze ligt ongeveer 1 meter beneden het huidige maaiveld. Op 5 locaties zijn metalen hydranten (aankoppelpunten van de ondergrondse leiding op de beregeningsinstallatie) aanwezig. Deze moeten ook verwijderd worden.

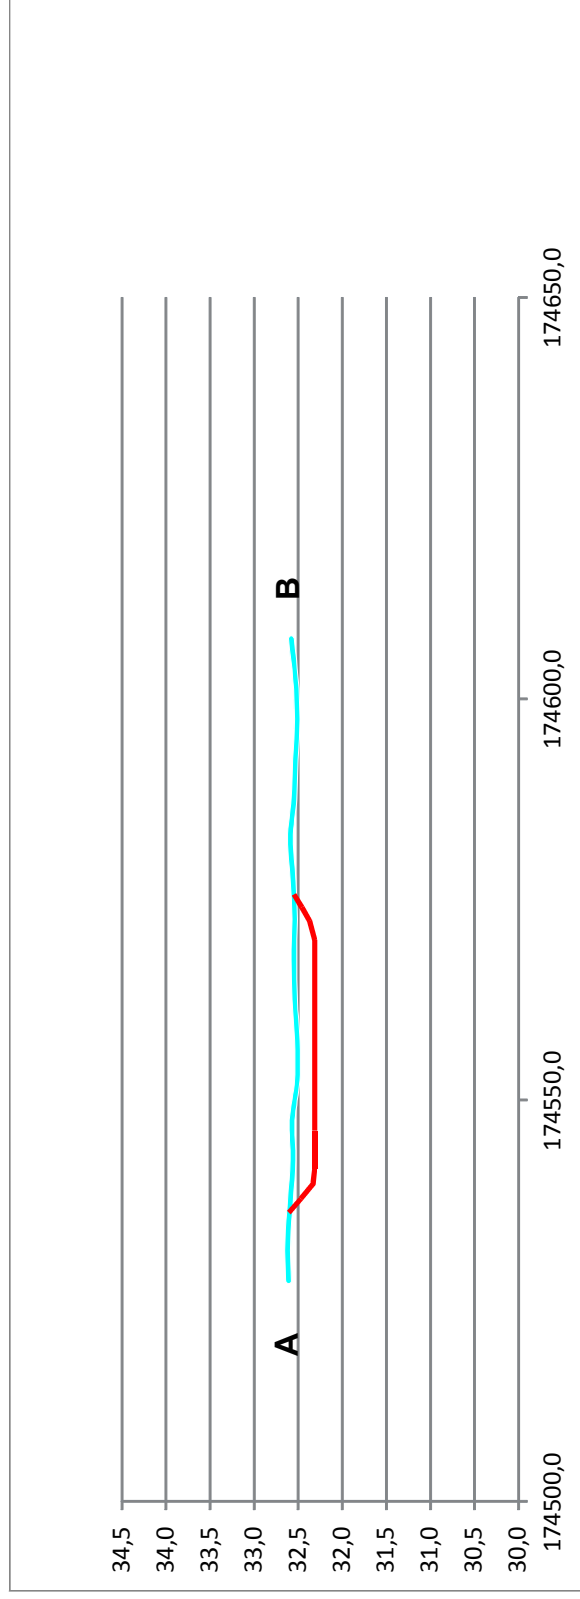
### Dwarsprofielen laagte 3 (op basis van AHN)

Locatie 3 heeft een oppervlakte van 2.035 m<sup>2</sup> is min of meer cirkelvormig en heeft een doorsnede van 50 m. De gemiddelde ontgravingsdiepte bedraagt 0,30 m. Er komt ongeveer 610 m<sup>3</sup> grond vrij.
