## Vispassage op landgoed Hackfort in Vorden

## Inleiding

Deze fotobijlage dient ter illustratie bij het voornemen om een vispassage aan te leggen om de stuw van watermolen Hackfort aan de Baakse Beek. Deze vispassage zou aan de zuidelijke oever komen te liggen.

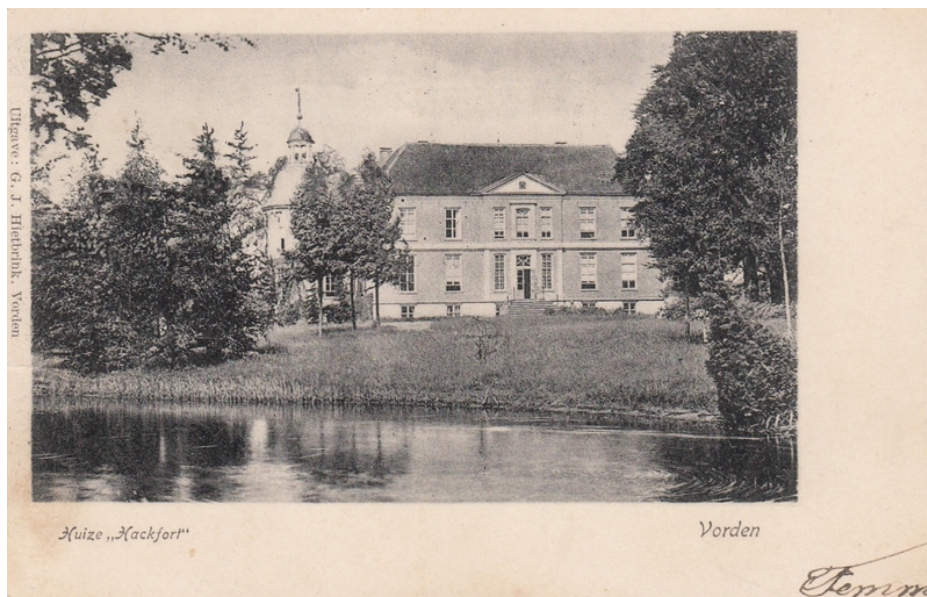
Afb. 1:

Oude ansichtkaart van huis Hackfort met op de voorgrond het benedenstroomse deel van de Baakse Beek. De foto is genomen vanaf de zuidoever van de beek waarbij de stuw en watermolen rechts buiten beeld liggen.

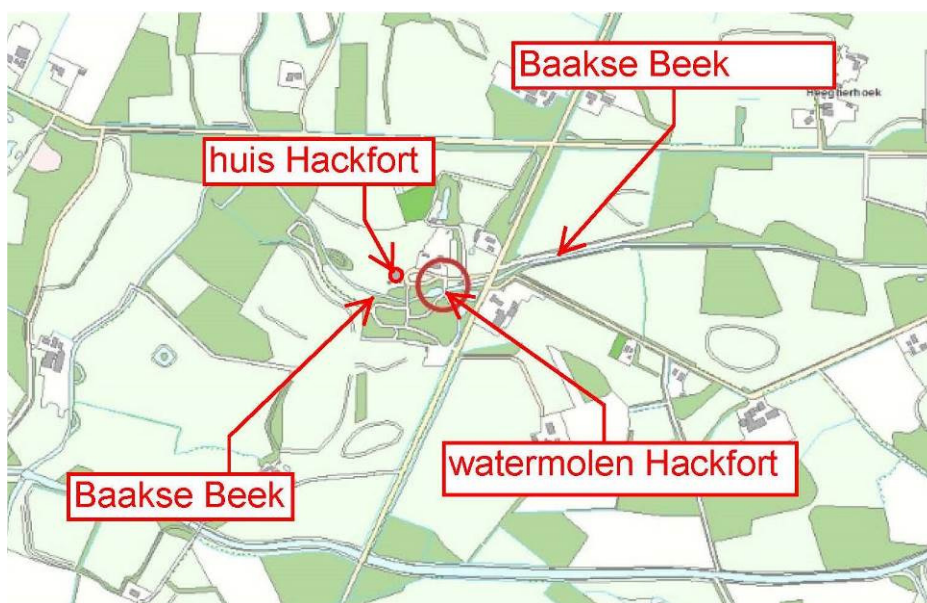
Afb. 2:

Kaart (bovenzijde is Noord) met daarop aangegeven de ligging van het huis, de beek en de watermolen.

De vispassage is aan de zuidoever van de Baakse Beek gedacht.

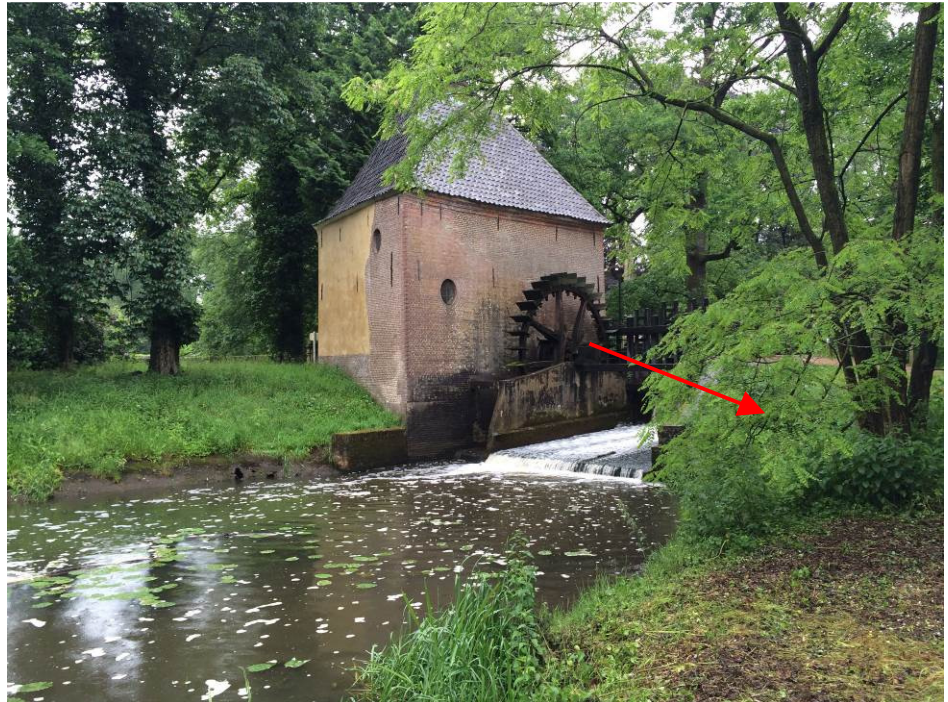
Afb. 3:

De watermolen en stuw  
gezien vanaf de  
zuidelijke oever.  
De waterkant is alleen  
ter plaatse van de stuw  
en watermolen  
voorzien van  
keermuren.  
Dit is de beneden-  
stroomse kant van de  
Baakse Beek.

De uitlaat van de  
vispassage zou net  
achter de Acacia  
komen.

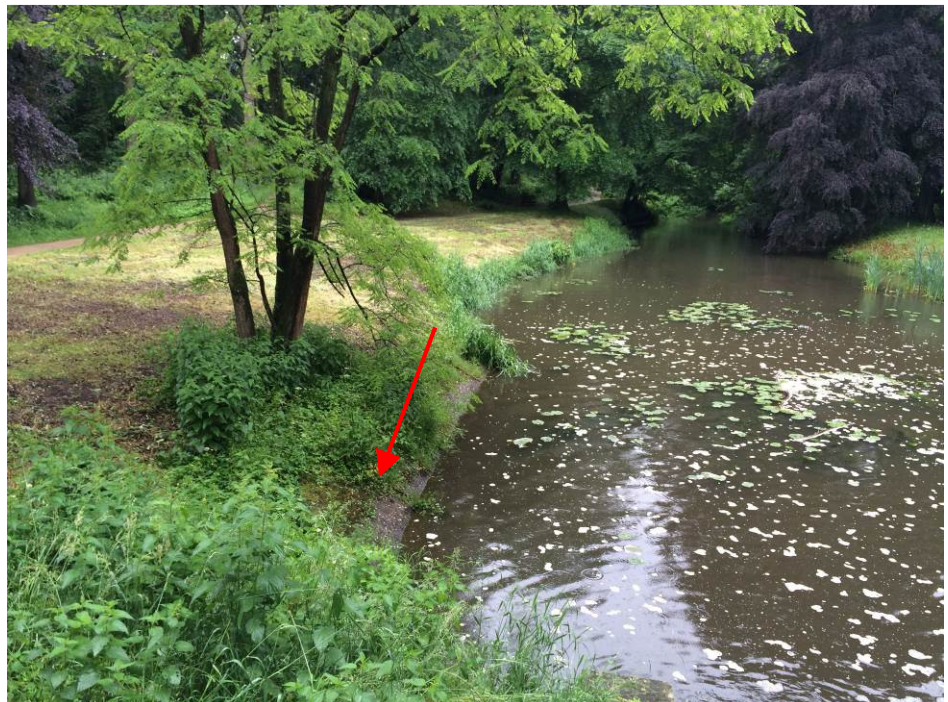
Afb. 4:

Met pijl is de uitlaat van  
de vispassage  
aangegeven. Op dit  
stuk oever is nu een  
betonnen afwerking  
aangebracht.

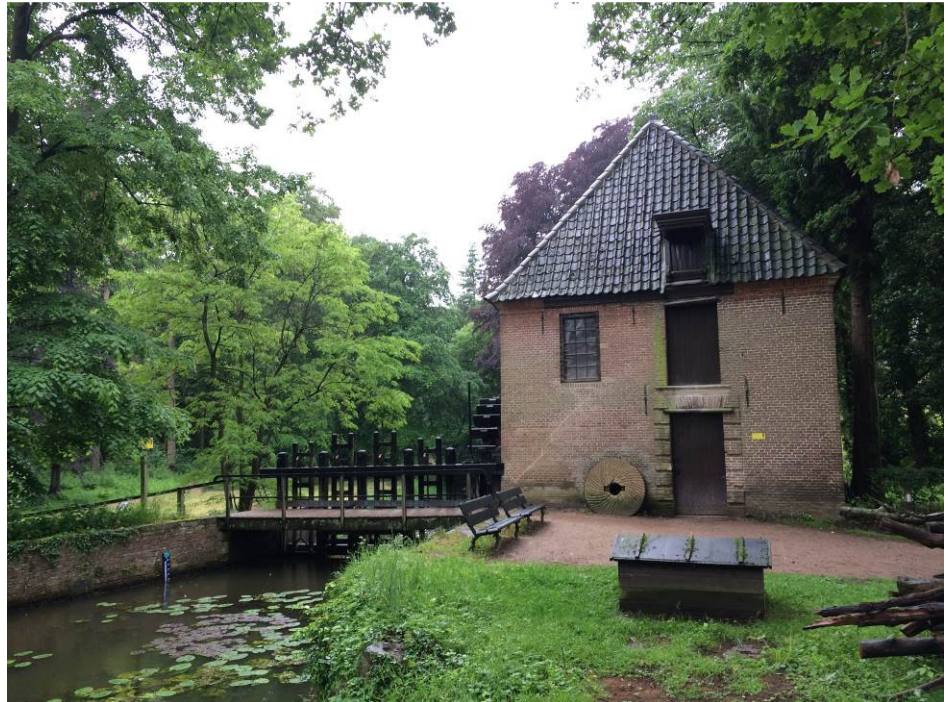
Afb. 5:

De watermolen en stuw  
gezien vanaf de  
bovenstroomse kant  
van de Baakse Beek (in  
westelijke richting).

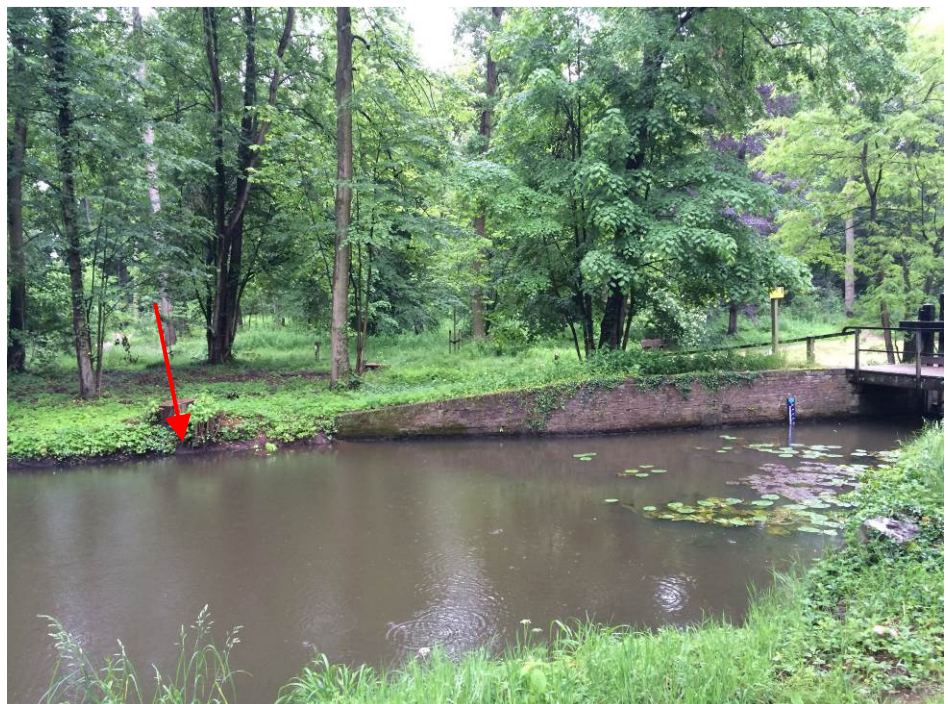
Afb. 6:

De inlaat van de  
vispassage is op de  
zuidelijke oever op  
aangegeven positie  
gedacht.

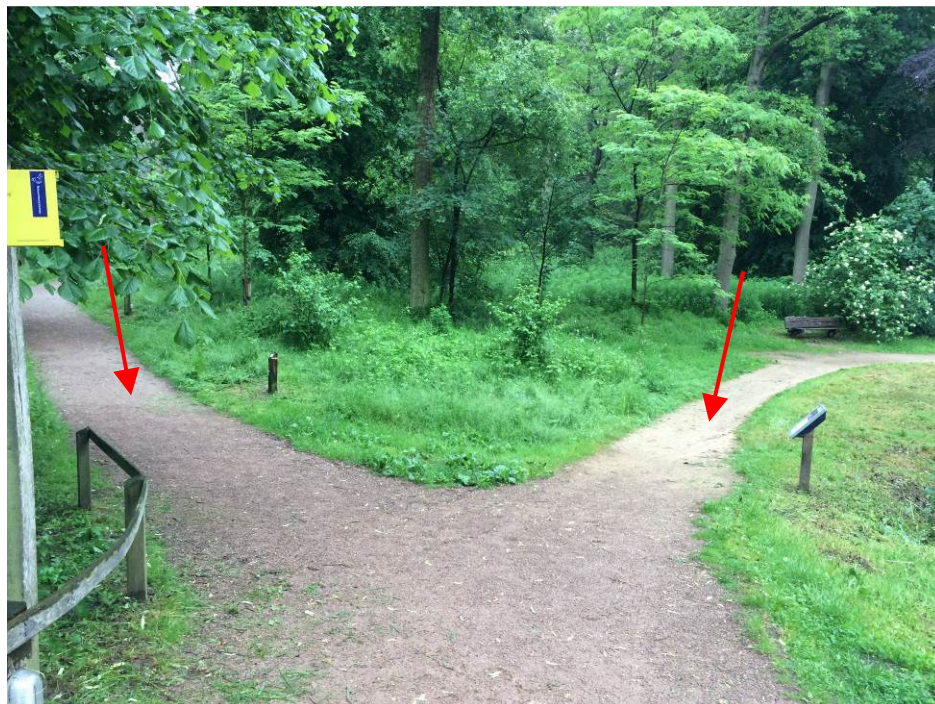
Afb. 7:

Zicht op het wandelbosje dat ten zuiden van de Baakse Beek ligt. De foto is genomen met de watermolen in de rug.

Met pijlen is aangegeven waar de vispassage de paden zal kruisen.

Tussen de paden loopt het maaiveld op.

Het linker pad leidt naar de parkeerplaats voor bezoekers.

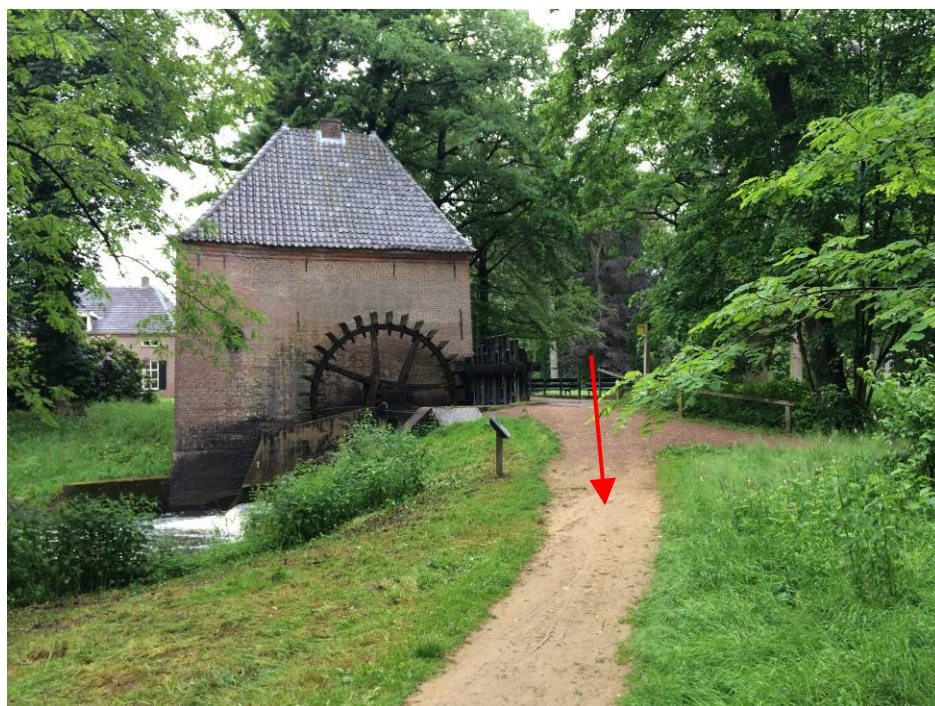
Afb. 8:

Zicht op de watermolen vanuit het zuiden. Op de voorgrond is duidelijk zichtbaar hoe het terrein afloopt naar de waterkant. Met de peil is aangegeven waar de vispassage het pad zal kruisen.

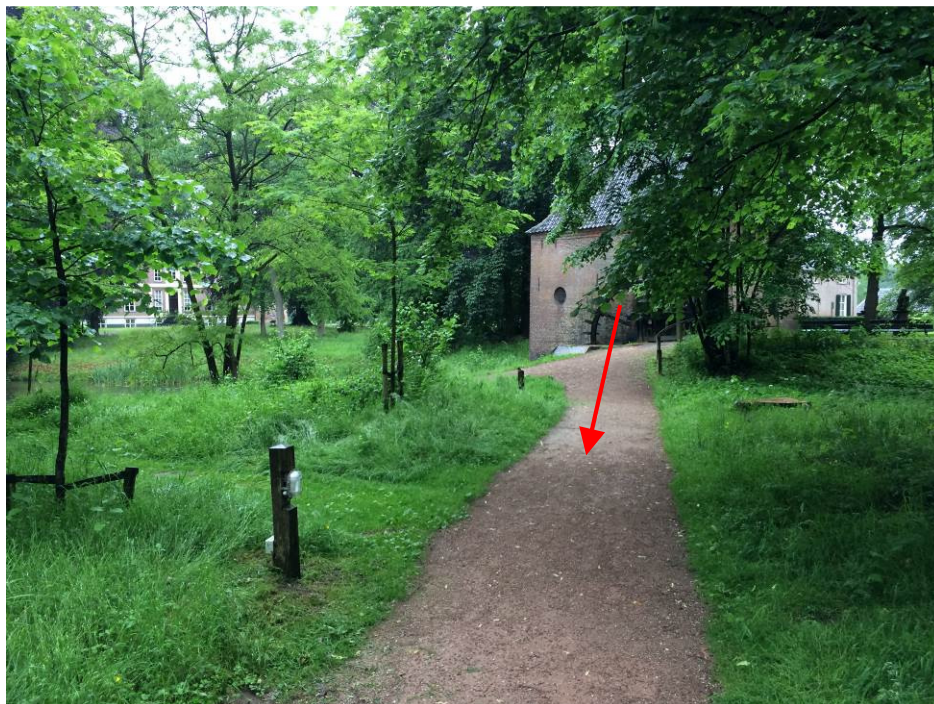
Afb. 9:

Zicht op de watermolen vanuit het zuiden. Het pad ligt hier enigszins verdiept in het landschap. Met de peil is aangegeven waar de vispassage het pad kruist.

Op de voorgrond is een van de verlichtingsarmaturen te zien die langs het wandelpad van de parkeerplaats naar de watermolen zijn geplaatst.

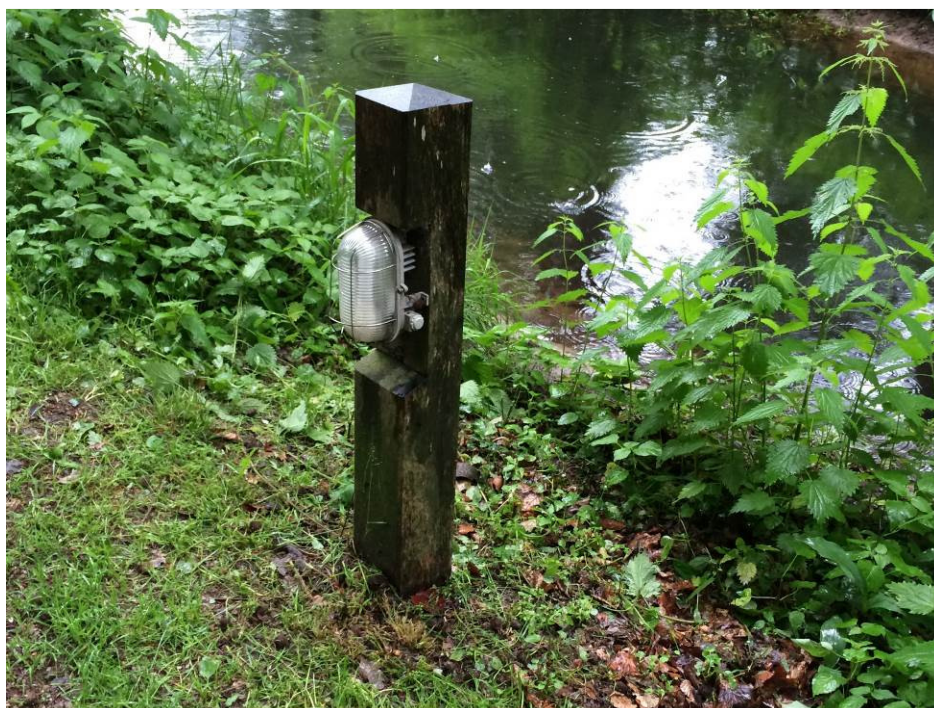
Afb. 10:

Het is de bedoeling om aanwezige verlichtingsarmaturen (bunkerlampen) te vervangen door passender lichtbronnen die het pad beter aanlichten en minder omgevingslicht geven.
