**SANERINGSPLAN BODEMVERONTREINIGING  
MET GECHLOREERDE KOOLWATERSTOFFEN  
LOCATIE: DORPSSTRAAT 231-233 TE  
SCHERPENZEEL**

PROVINCIE GELDERLAND  
AFDELING UITVOEREN WERKEN  
GE027900096

20 februari 2014  
077395767:B.1 - Definitief  
B02033.000346.0100

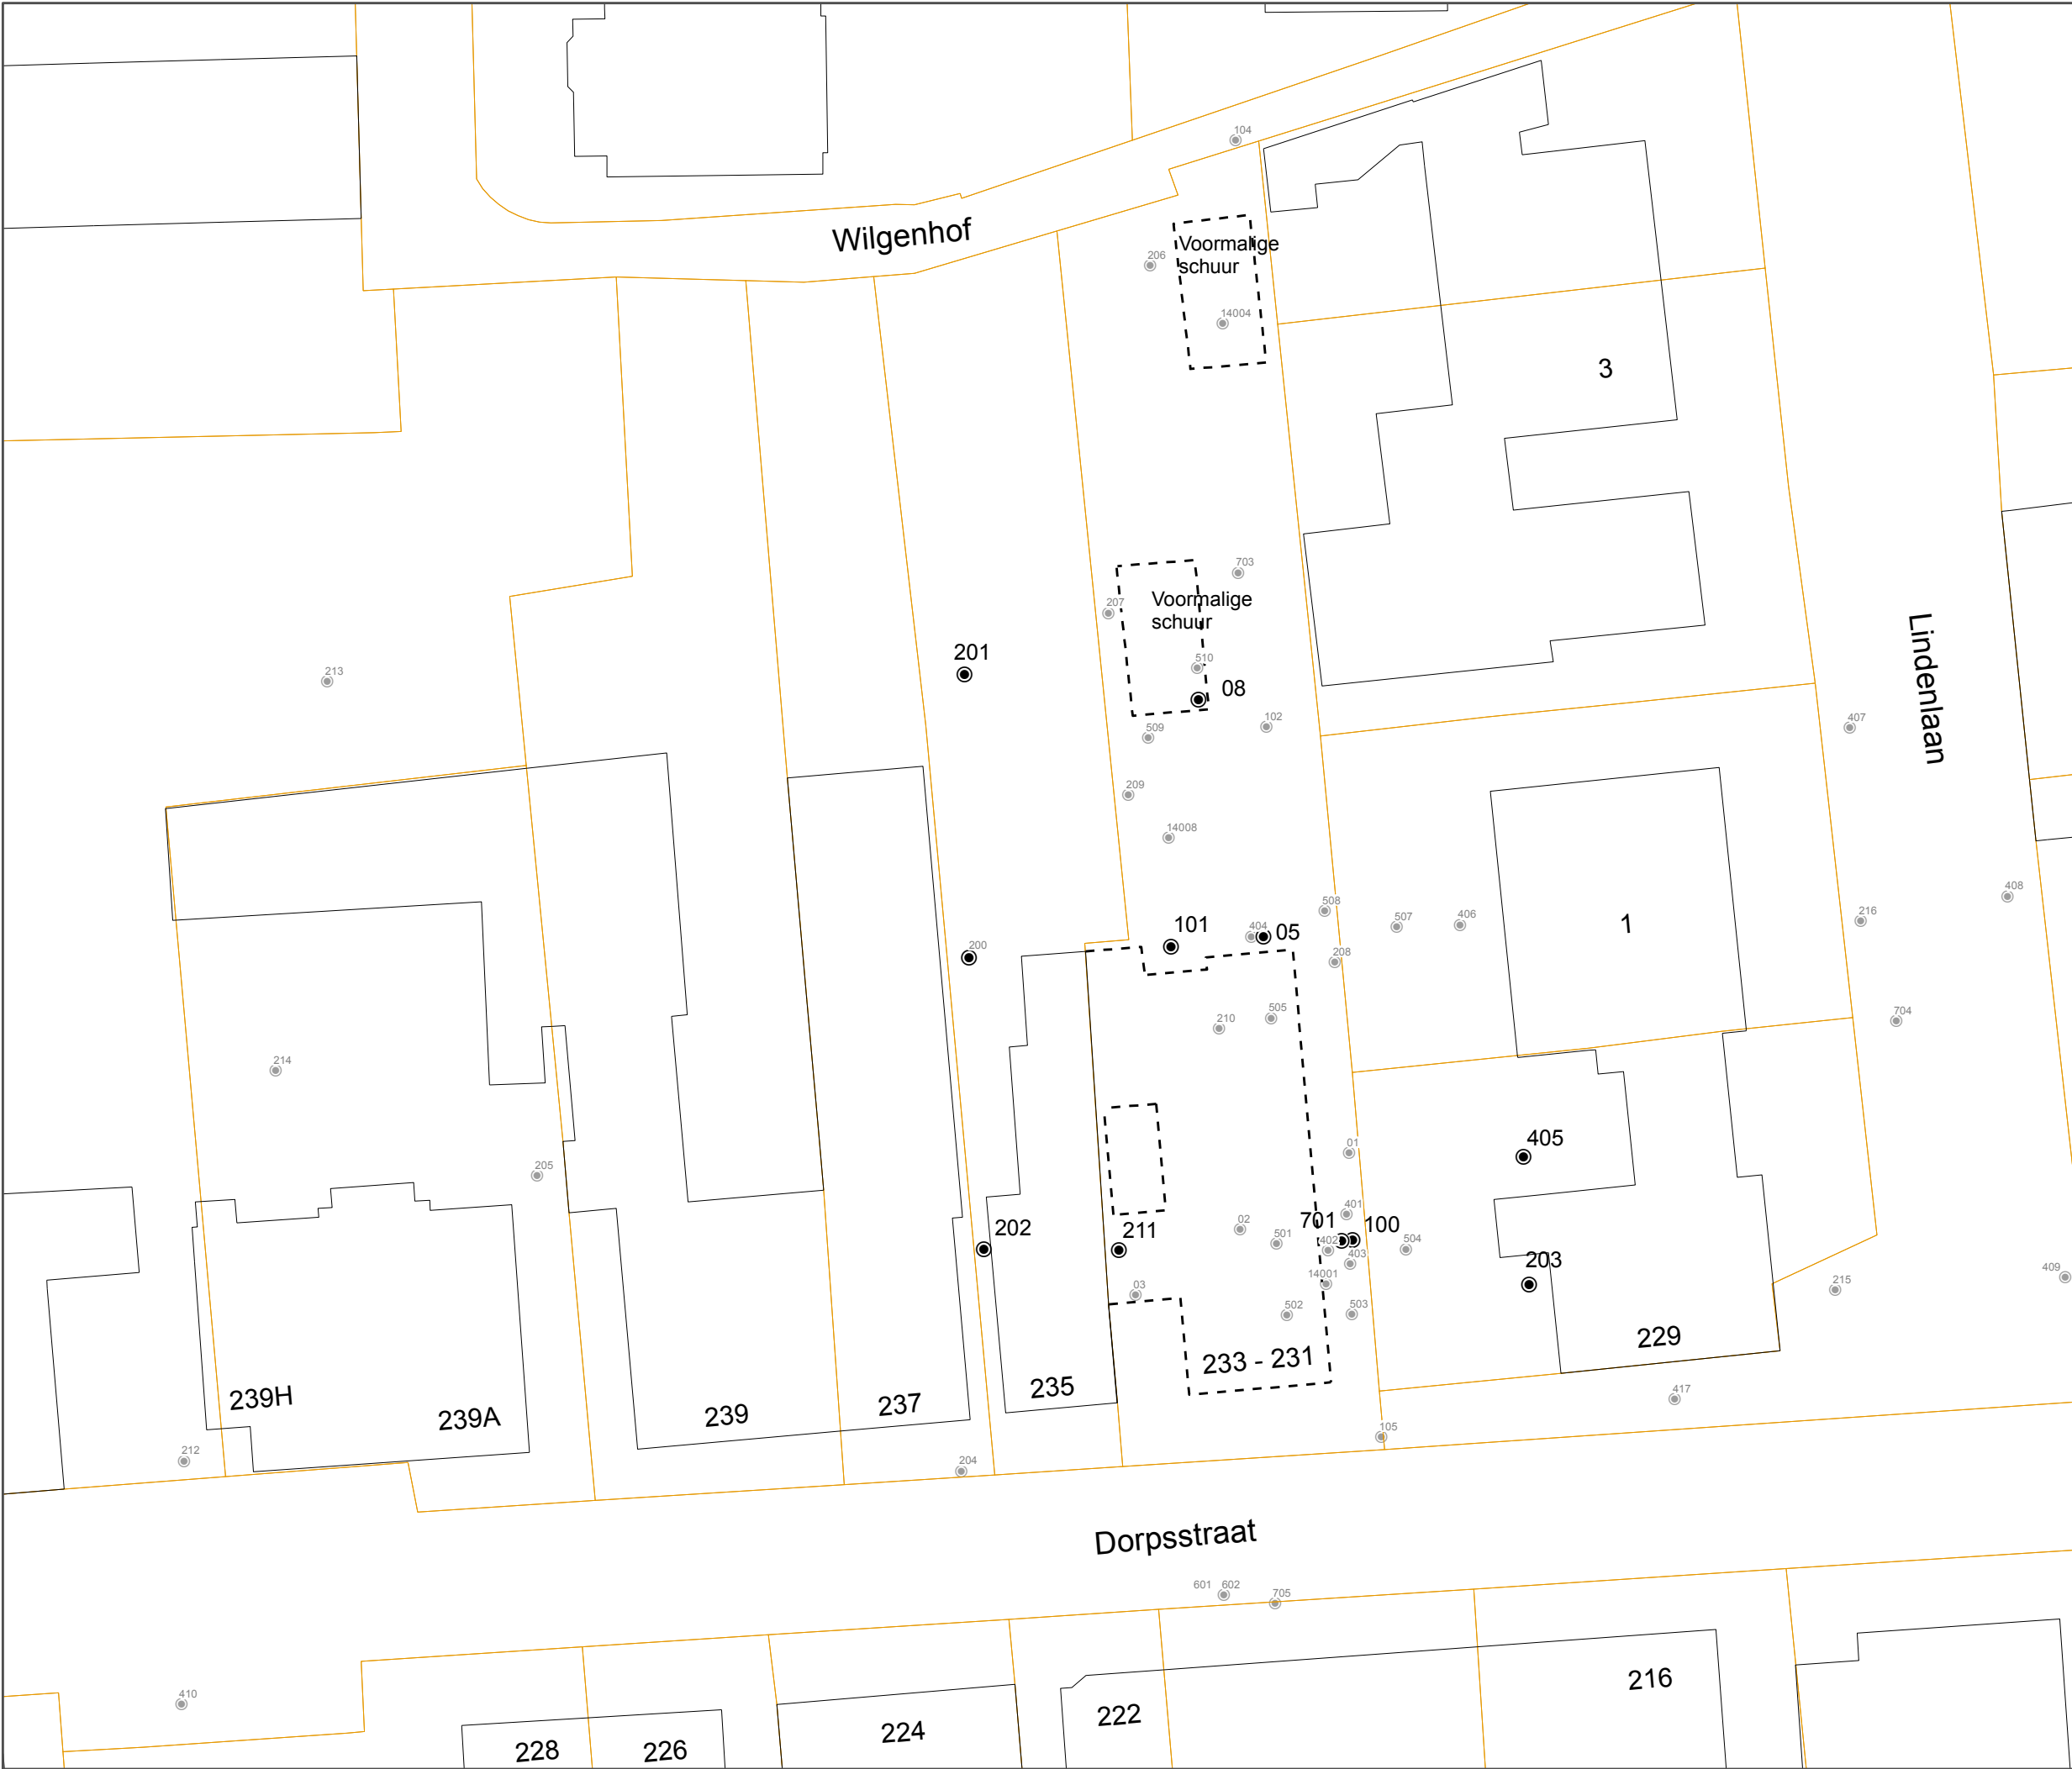
## 05 - Monitoringspeilbuizen

Saneringsplan  
Dorpsstraat 233 Scherpenzeel

Monitoringspeilbuizen fase 2
