Aan : Technologen BioEnergie  
Kopie :  
Auteur : Jelle Duindam  
Datum : 29-10-2012

# Evaluatie zeefdoorval en samenstelling tunnelmateriaal tijdens proef met bandenshreds

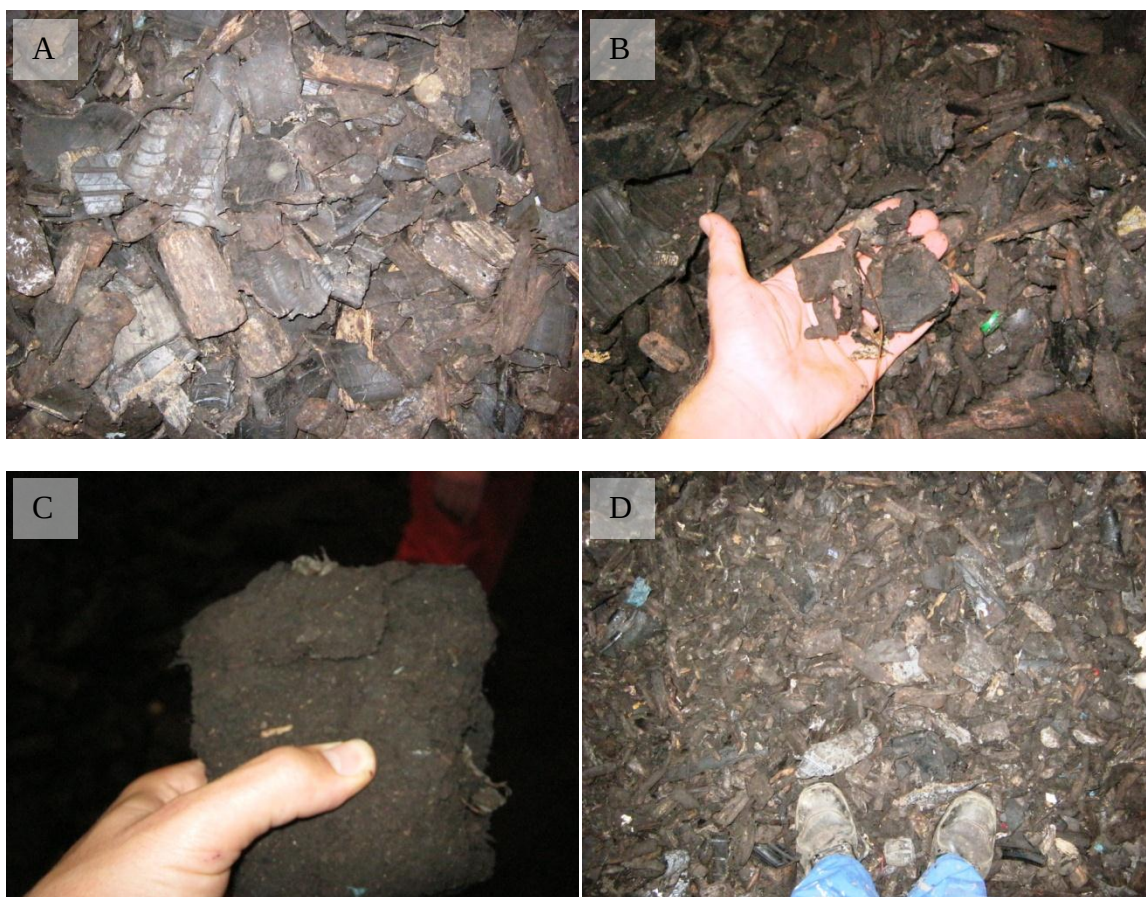
De kwaliteit van de zeefoverloop zag er op het eerste gezicht goed uit. Het materiaal ziet er grof genoeg uit met weinig aanhangig slib/compost (figuur 1A en 1D). Echter bij nadere inspectie bleek ook een vrij grote fractie fijn materiaal aanwezig (zie figuur 1B en 4). Dit fijne materiaal bevat vrij veel slib/compost en kan daarmee, wanneer gebruikt op de tunnelvloer, mogelijk de beluchttingsgaatjes verstopen. Ook slibklonten (figuur 1C) kunnen een bedreiging vormen, hoewel deze echter nauwelijks zijn aangetroffen. Conclusie luidt dat de bandenshreds zeer goed geschikt zijn om gerecirculeerd te worden voor gebruik als tunnelvloerbedekking mits de tunnel voldoende droog is en een grovere zeefmaat wordt toegepast (bijvoorbeeld 40mm).

Figuur 1: Impressies van de zeefoverloop (>12mm)

Het is goed mogelijk om uit het gecomposteerde mengsel uit een tunnel structuurmateriaal (in casu bandenshreds) te zeven voor gebruik hiervan als afdek materiaal van beluchtingsgaatjes op de tunnelvloer. Echter hierbij dient wel een ruime zeefmaat (bv 40mm) gehanteerd te worden en materiaal dient goed droog te zijn gecomposteerd. In praktijk hoeft niet elke tunnel op deze manier uitgezeefd te worden. Slechts enkele geselecteerde tunnels kunnen door middel van een extra grove zeefactie een buffervolume aan tunnelbedekkingsmateriaal leveren voor toepassing in andere tunnels.

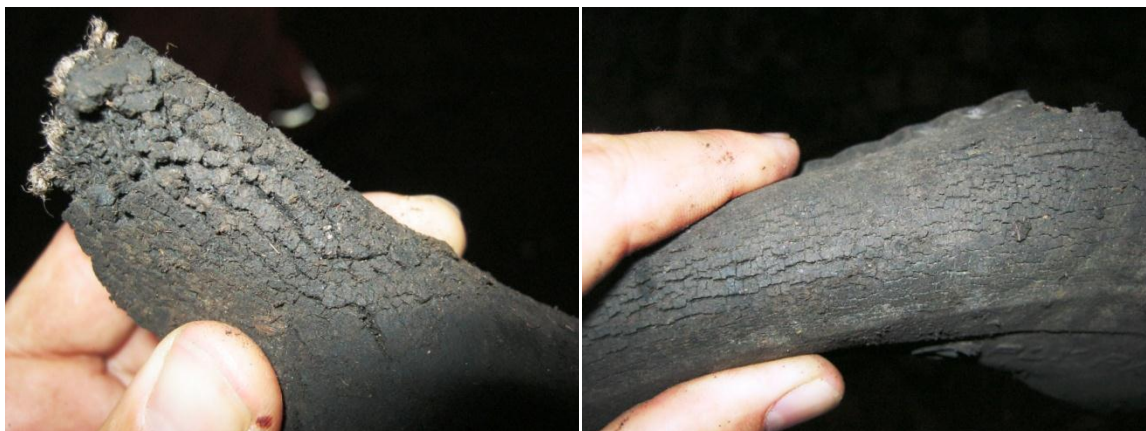
Het effect van het composteerproces op de slijtage/degradatie van de bandenshreds is moeilijk te bepalen omdat (i) van individuele shreds niet is vast te stellen hoelang deze al in de compostering zit en (ii) de uitgangskwaliteit van het rubber bij toediening in compostering niet bekend was. Tijdens de proef werd vastgesteld dat het overgrote gedeelte van het rubber in grove shreds aanwezig is in het materiaal. Van zeer snelle fragmentatie is dus geen sprake. Tegelijkertijd werd ook vastgesteld dat sommige shreds sporen van verval vertonen. Zo is bij een aantal shreds sprake van het ontstaan van 'krimpscheuren' en het 'bros' worden van het materiaal (figuur 2). Hierbij dient opgemerkt te worden dat onduidelijk is of deze shreds in deze staat zijn aangeleverd of dat dit een specifiek gevolg is van de condities in de compostering.

Figuur 2: close-up van bandenshreds met sporen van verval

- brosse uiterlijk van enkele bandenshreds,
- aanwezigheid van kleine(re) rubberfragmenten in verschillende zeeffracties

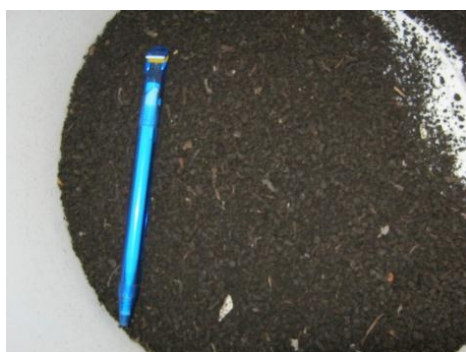
De zeefdoorval bestaat voor het grootste gedeelte uit fijne compost (<3.55mm) aangevuld met een iets grover deel gemengd met fijne houtvezels/splinters. Hierin werden ook rubberdeeltjes als zodanig herkenbaar aangetroffen. Dit was echter slechts 1% van de totale zeefdoorval, maar geeft wel een indicatie van het optreden van fragmentatie van bandenchips.

Figuur 4: samenstelling van de zeefdoorval (<12mm)
