## Monitoringsplan

Monitoring HSL onderbouwconstructie gedurende aanleg watergang  
Cyclamenweg Bleiswijk

Hoogheemraadschap van Schieland en de Krimpenerwaard

Grontmij Nederland B.V.  
Rotterdam, 14 juni 2013

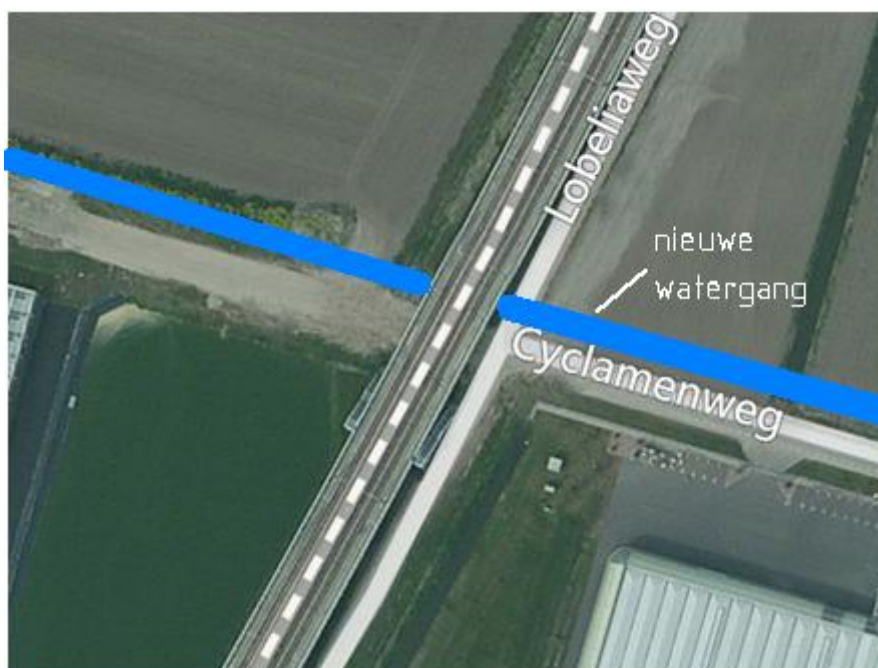
Voor de afvoer van hemelwater en het creëren van extra capaciteit voor waterberging wordt een watergang aangelegd. Deze watergang verbindt de 1<sup>e</sup> Tocht met de waterberging aan de westkant van de gemeente Bleiswijk. De watergang wordt aangelegd aan de noordkant van de Cyclamenweg te Bleiswijk en kruist het tracé van de HSL, zie figuur 2.1. De watergang wordt gerealiseerd door middel van een open ontgraving.

Figuur 2.1: ligging Cyclamenweg en HSL.

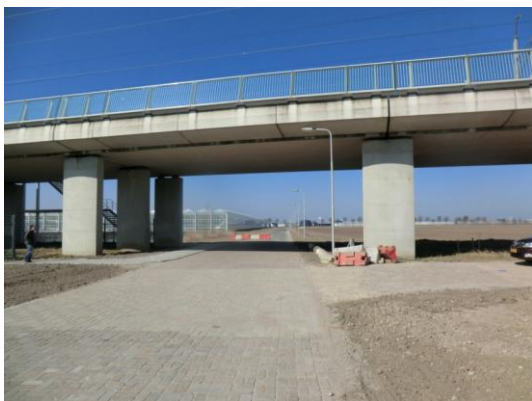
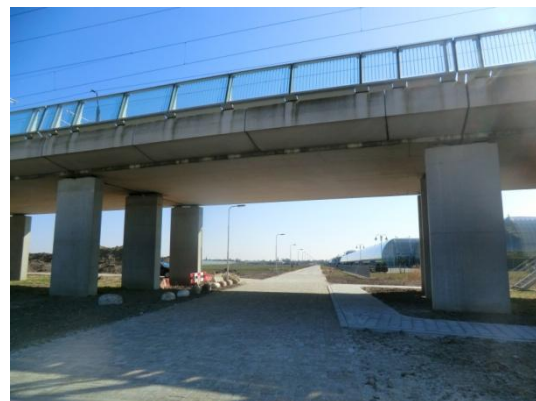
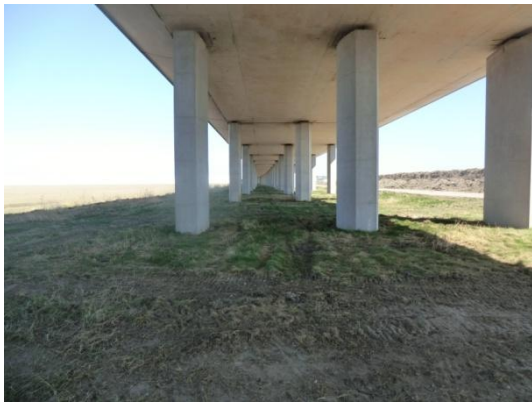
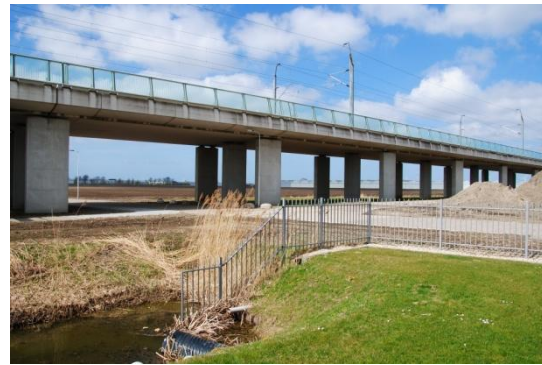
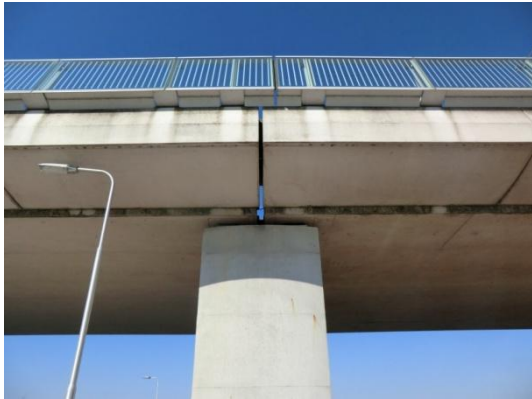
*Figuur 2.3: foto's van de projectlocatie.*

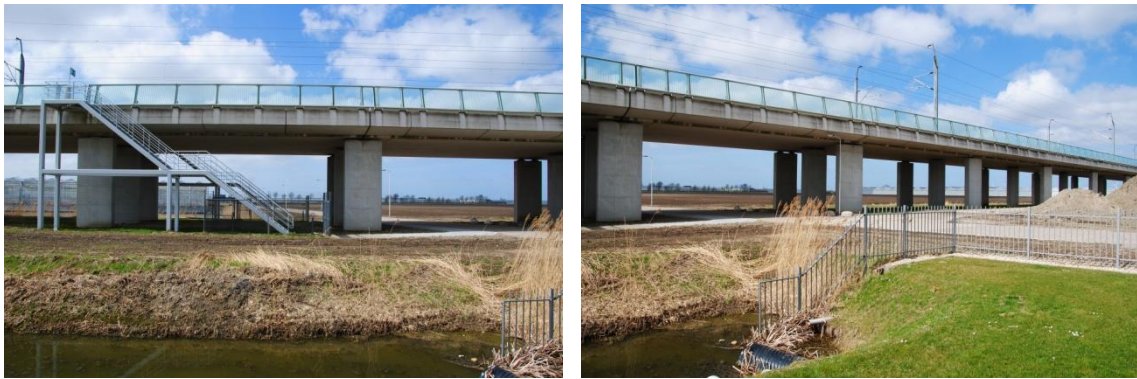
Figuur 3.3: zicht vanaf het trafohuisje op de HSL-lijn.
